Les barrages se tordent (de rire) : analyse des images (mal) géoréférencées avec l'interférométrie par RADAR spatioporté

Jean-Michel Friedt

Les barrages se tordent (de rire) : analyse des images (mal) géoréférencées et par interférométrie RADAR spatioporté

J.-M Friedt, 26 janvier 2021

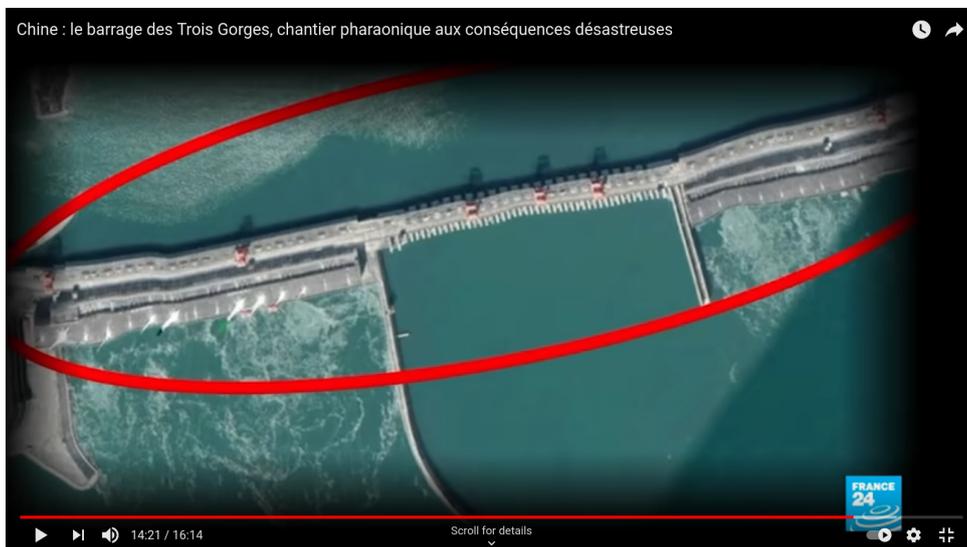
FIGURE 1 – Extrait du documentaire faisant référence aux déformations du barrage des Trois Gorges soi-disant observées sur les images Google Earth.
