La vie à la cour. Bilan des fouilles (2016-2021) de la pars rustica de la villa du Gurtelbach (Dehlingen, 67)

Maxime Calbris, Antonin Nüsslein, Paul Nüsslein

Life at Court. Assessment of the excavations (2016-2021) of the pars rustica of the Gurtelbach villa (Dehlingen, 67)

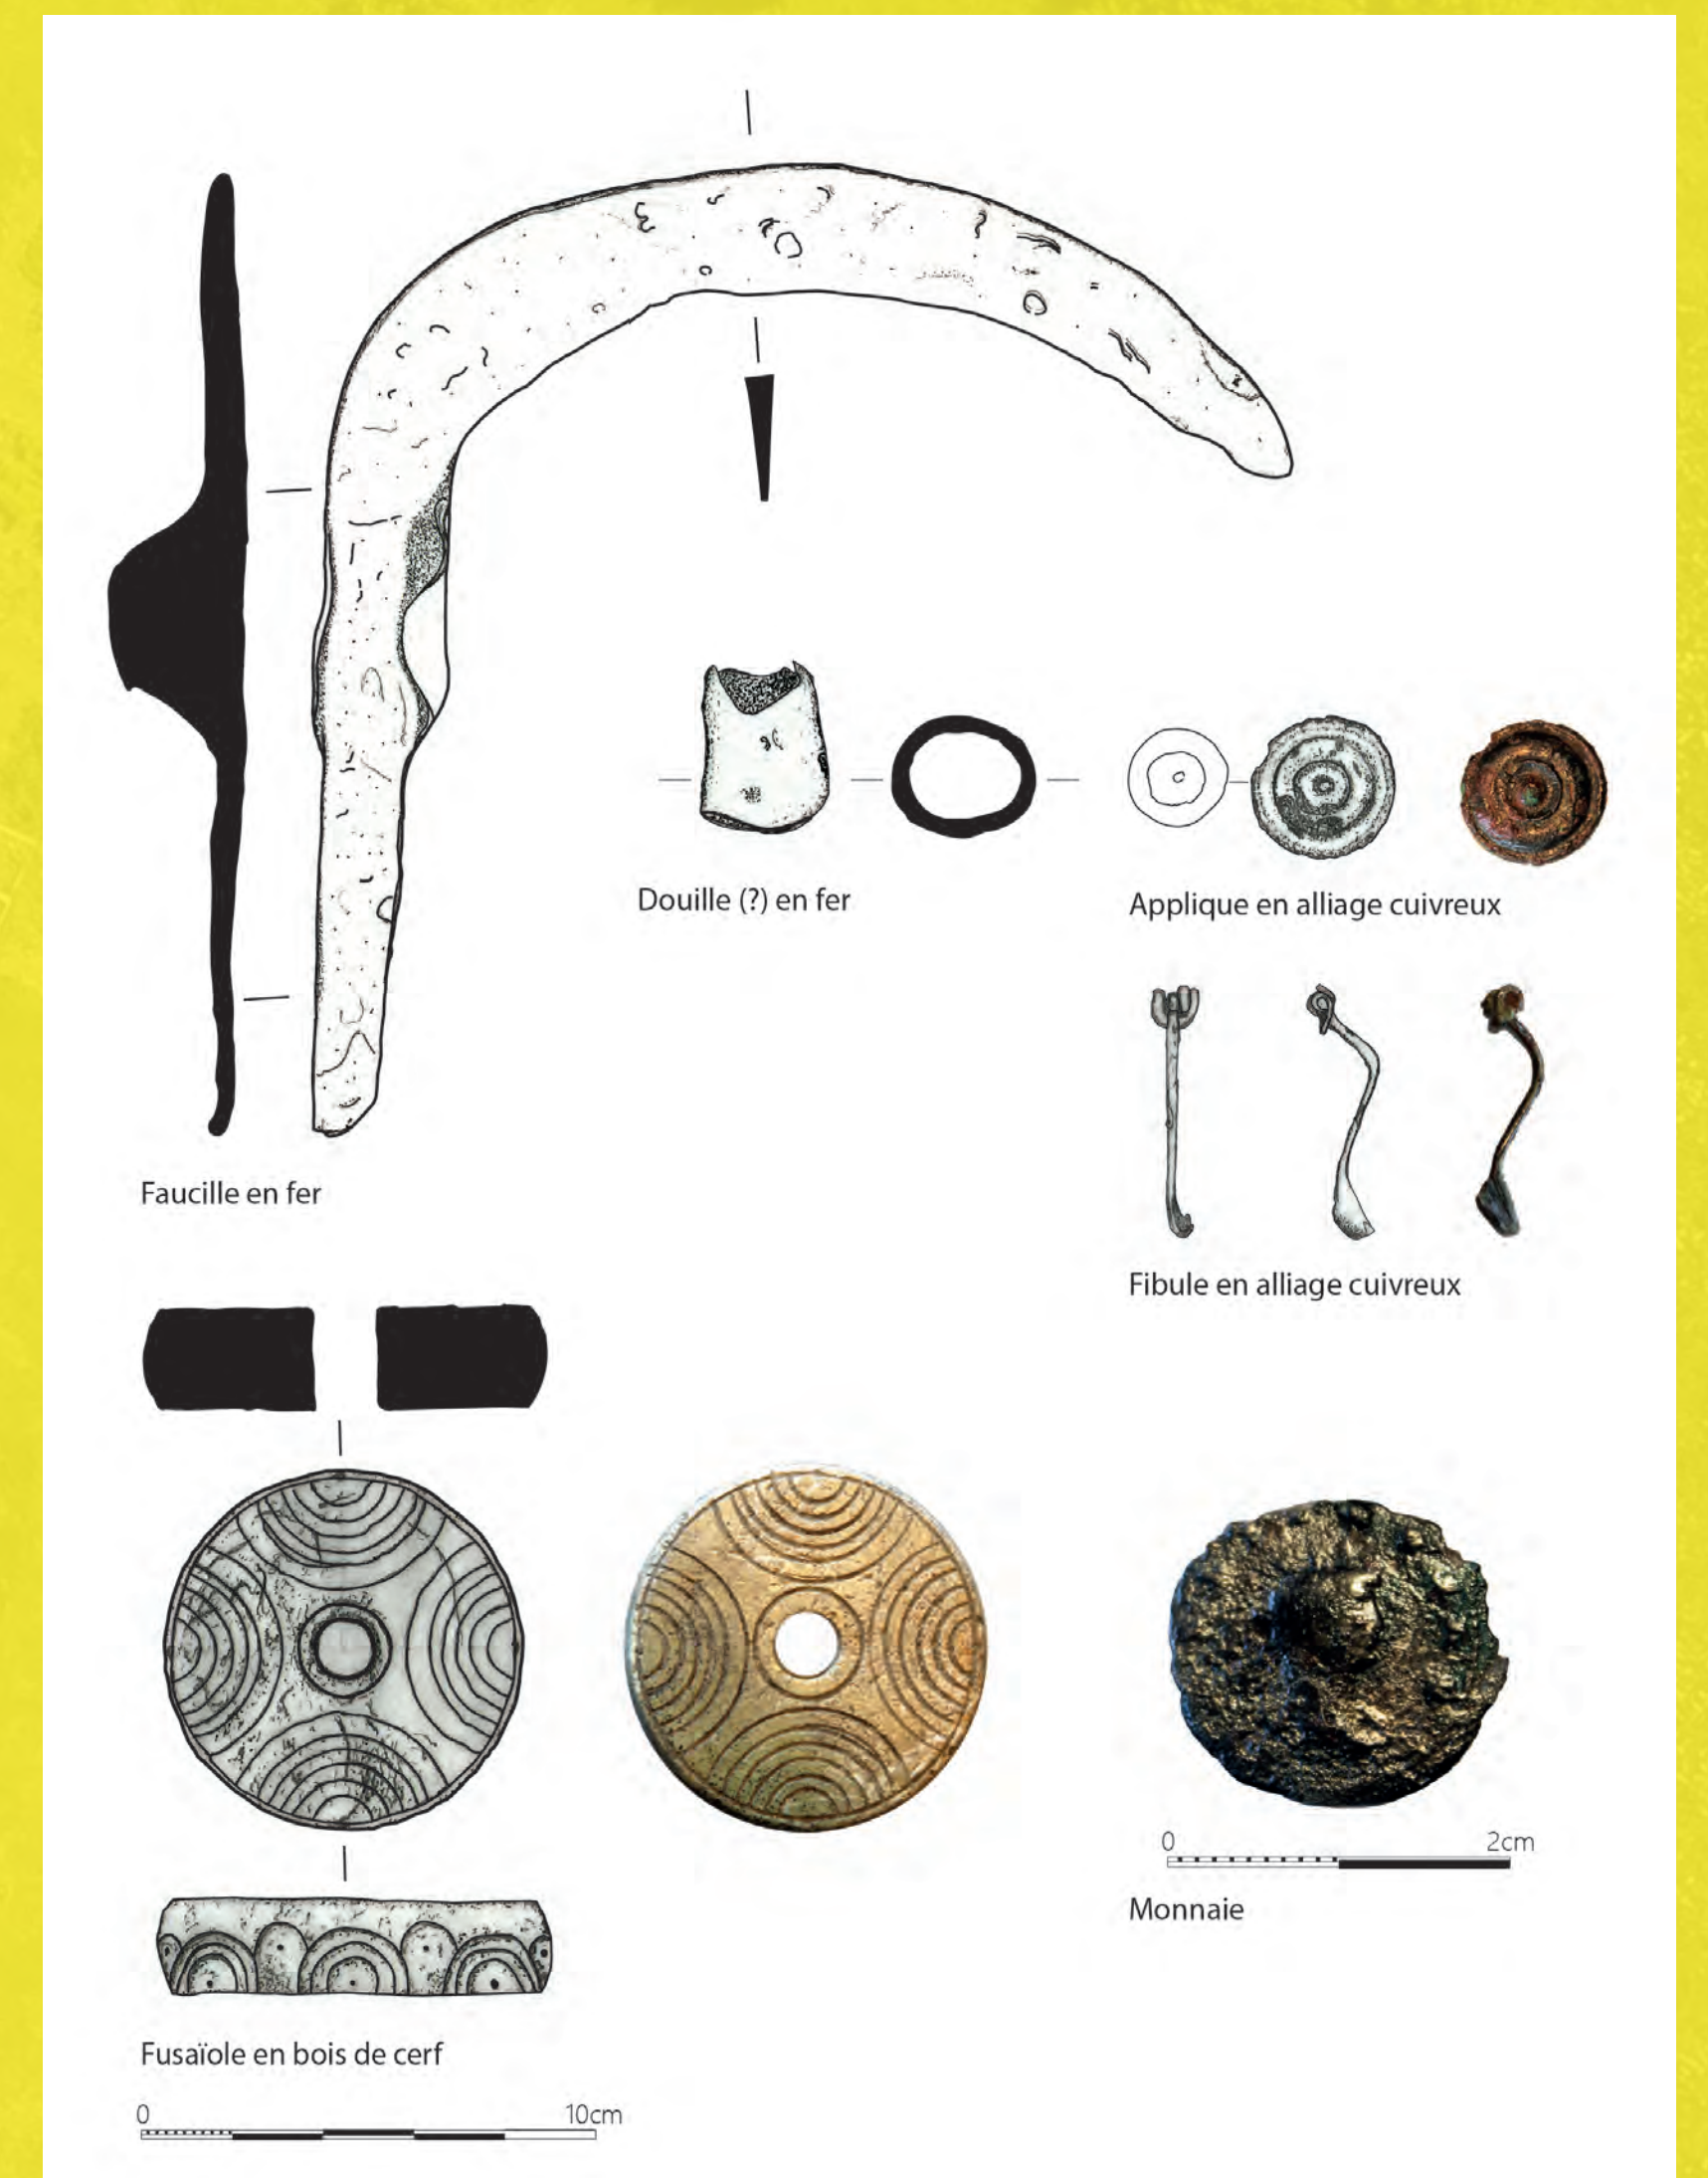
Figure 9 : Mobilier de la fosse (F 12) (DAO P. Nüsslein, M. Calbris)

le radier du mur de façade, de forme ovale (0,90 x 0,80 m) et profonde de 0,35 m. Le fond de la fosse accueille un dépôt dont la composition est atypique avec : une monnaie du 3^e quart du III^e s., une faucille, une fibule, une applique en alliage cuivreux et une fusaiole en os décorée. L'installation de cette fosse intervient certainement au moment où le bâtiment est réorganisé et il est possible de se demander s'il s'agit d'un dépôt de (re)fondation.
