Maison forte de la Frasse

(Sallanches, Haute-Savoie)

Etude de bâti, sondages

Type d'opération : Etude de bâti,
sondages entre juin et septembre 2021

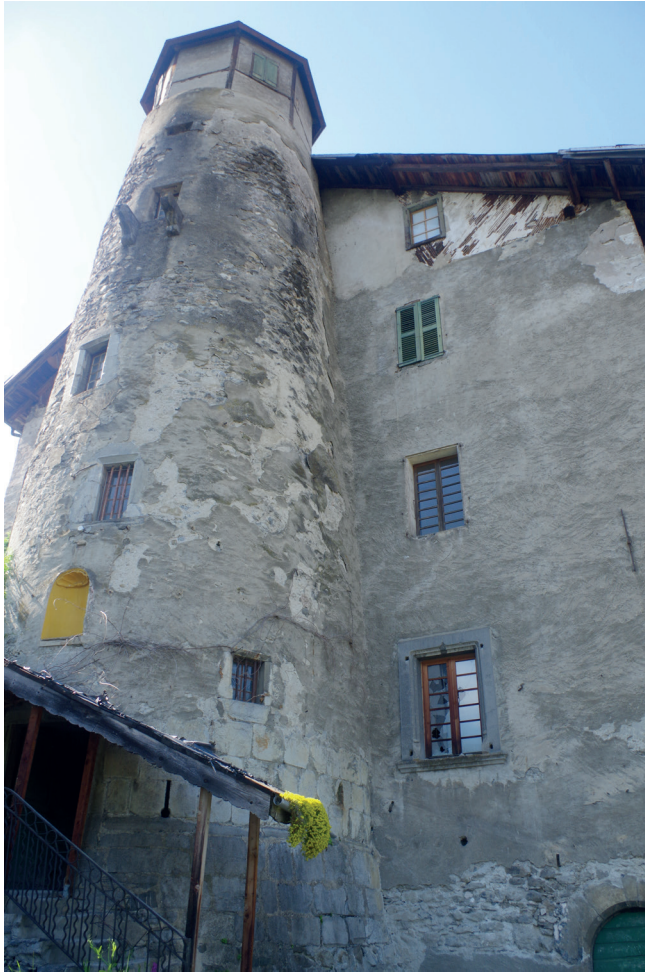
Fig 10 : Tour d'escalier sud. Cliché : Equipe de fouille.

L'ensemble des ouvertures se situe sur la moitié sud de la tour. Nous dénombrons neuf ouvertures de natures variées auxquelles s'ajoutent les quatre fenêtres sommitales déjà évoquées et sur lesquelles nous ne reviendrons pas. Au niveau du rez-de-chaussée, nous retrouvons la porte d'entrée actuelle de la

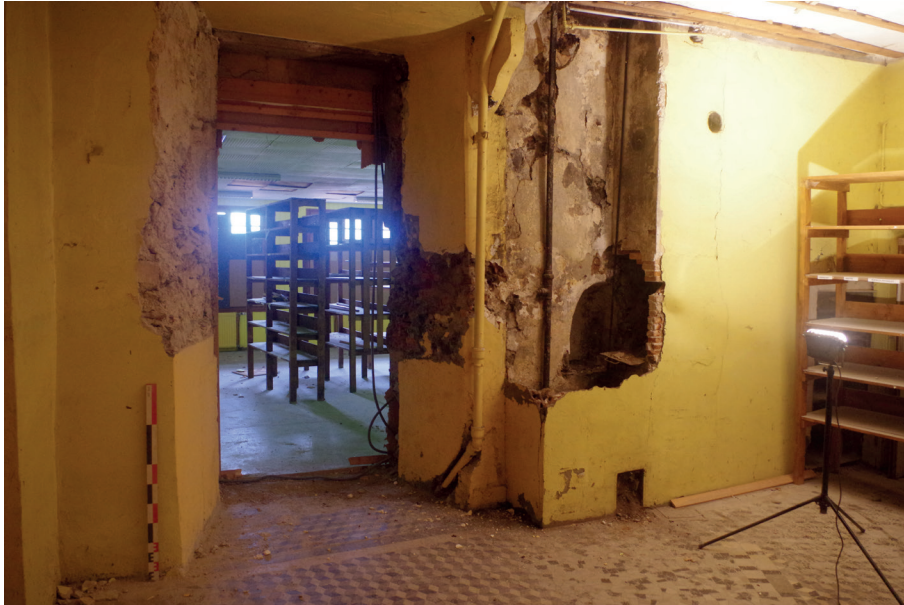
Fig 36 : Vue générale du sondage 1.3.
Cliché : Equipe de fouille.

Le sondage 1.3 se situe au niveau de la baie nord-ouest du mur pignon **M 1004 [Planches 15, 17 et 18]**. Situé à 1,15 m du sol actuel, il monte jusqu'au plafond et se compose de deux pans de maçonnerie formant les ébrasements d'une porte reliant le corps de logis à l'extension de l'école. Le pan ouest a été observé sur une largeur de 1,25 m, tandis que son pendant oriental était décroté sur une largeur de 0,35 m en moyenne **[Planches 24, 25 et Fig. 36]**. Une première maçonnerie est représentée par les *USC 1004.1 et 1004.7*. Sa mise en œuvre reprend celle vue sur les murs extérieurs avec un appareillage de moellons de calcaire, de schiste et de granit grossièrement assisés et liés par un mortier de chaux beige à granulométrie moyenne chargé en gravillons. Les pierres ont des dimensions comprises entre 0,10 x 0,05 m et 0,34 x 0,10 m **[Planches 24 et 25]**.

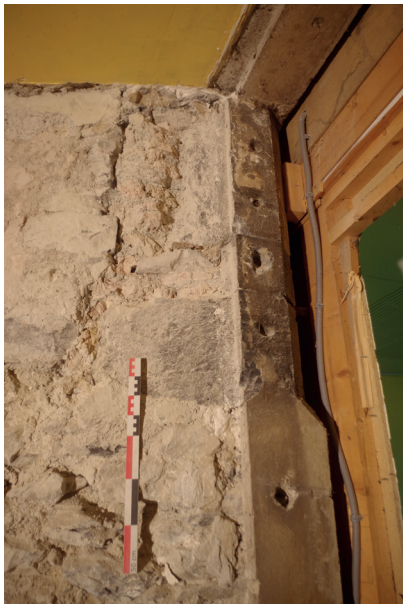
Fig 37 : Insertion d'une baie en calcaire noir de Sixt. Cliché : Equipe de fouille.

Cette première construction est perturbée par l'installation d'une baie à ébrasement matérialisée par les *USC 1004.2 et 1004.5*. La première unité correspond au tableau de la baie, construit en blocs bruts de tuf et de calcaire lié par un mortier de chaux gris. Des remplois d'enduit de *grea* sont observables dans la maçonnerie alors que celle-ci est également recouverte d'un enduit de ce type. L'encadrement de la baie est représenté par trois pierres de taille en calcaire noire de Sixt présentant un chanfrein ainsi que des trous liés à la présence de barreaux **[Planche 24 et Fig. 37]**. Une feuillure est présente à l'intérieur du bâtiment. Ces blocs se trouvent à 2 m du sol actuel et interrogent sur les anciens niveaux de sol.

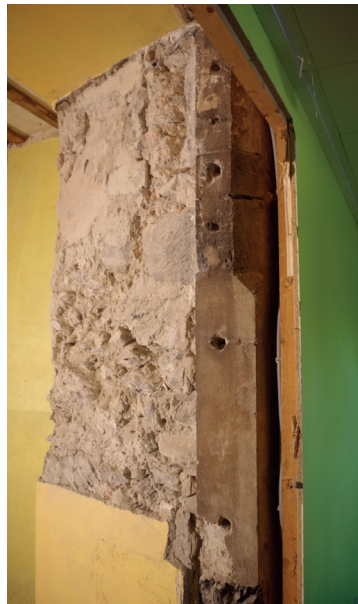
Fig 38 : Agrandissement de la baie et faux jambage. Cliché : Equipe de fouille.

Dans un troisième temps, la baie est agrandie vers le bas, vraisemblablement pour créer une porte. À l'ouest, cela prend la forme d'un jambage en béton de 0,22 x 1,06 m. Un faux congé droit est créé à son sommet pour faire le lien avec les pierres de taille tandis que deux trous de barreaux sont percés **[Planche 24 et Fig. 38]**. En prenant en comptes les pierres de taille de l'état précédent, l'ouverture mesure alors 2 m de hauteur. À l'est, ce changement est moins perceptible puisque plusieurs réfections (*USC 1004.6, 1004.7 et 1004.8*) perturbent la lecture du mur. Néanmoins, l'*USC 1004.6* semble correspondre au piédroit de l'ouverture créée **[Fig. 39]**.

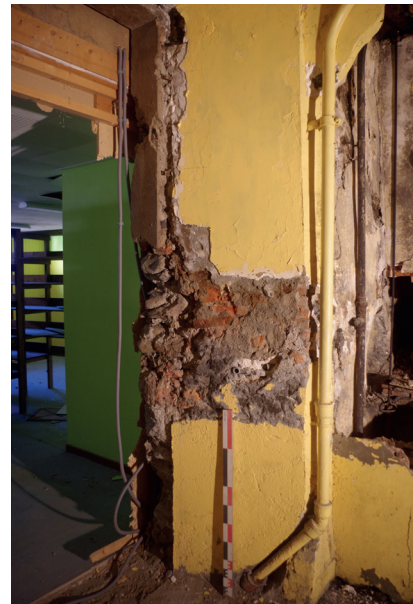
Fig 39 : Piédroit oriental et ses nombreuses réfections. Cliché : Equipe de fouille.

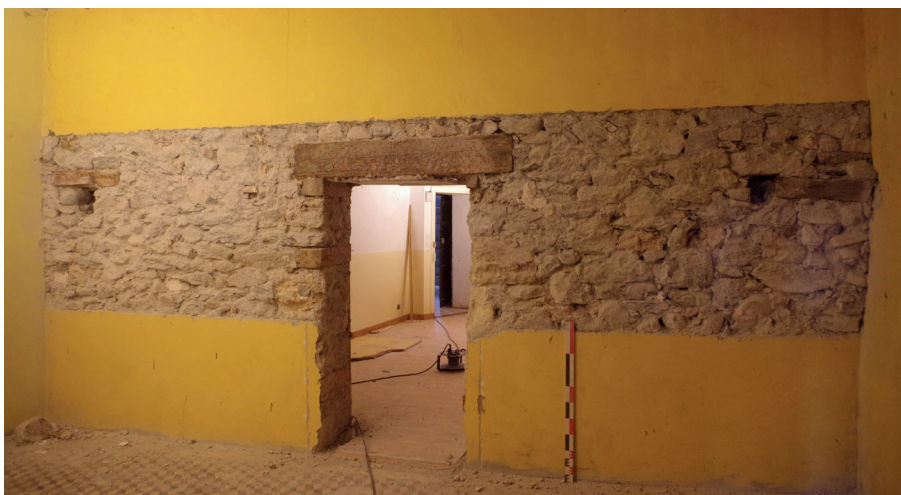
Fig 40 : Vue générale du sondage 1.4.
Cliché : Equipe de fouille.

Ce sondage est localisé sur le parement septentrional du mur de refend **M 1011** au rez-de-chaussée (**ES 1**) **[Planche 15]**. Situé à 0,90 m du sol actuel, ce sondage est haut de 1,36 m pour 5,84 m de long **[Planche 22 et Fig. 40]**. Une première maçonnerie (*USC 1011.1*) compose l'essentiel du parement. Composé de moellons bruts et ébauchés de calcaire, de tuf et de schiste, ce parement vient prendre appui sur le gouttereau **M 1005** à l'ouest et sur le refend **M 1010** à l'est **[Planche 29]**. Les moellons, relativement assisés, possèdent des modules compris entre 0,10 x 0,06 m et 0,40 x 0,20 m **[Fig. 41]**. Ils sont liés par un mortier de chaux gris à granulométrie fine comportant de nombreux nodules de chaux et une forte charge de sable. De nombreux remplois d'enduits de *grea* sont présents dans la maçonnerie et se repèrent entre autres par le côté lisse du badigeon **[Fig. 42]**. De même, plusieurs blocs de tuf, très probablement en remploi, ponctuent le parement.

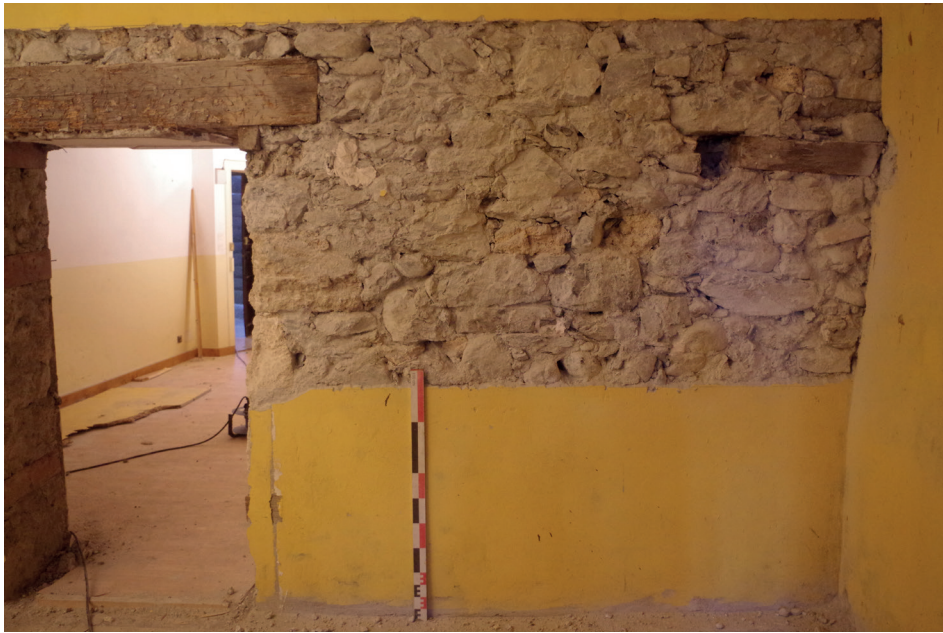
Fig 41 : Maçonnerie
USC 1011.1.
Cliché : Equipe de
fouille.

Au centre du refend se trouve une porte de 1 m de large pour 1,86 m de haut. Cette dernière présente

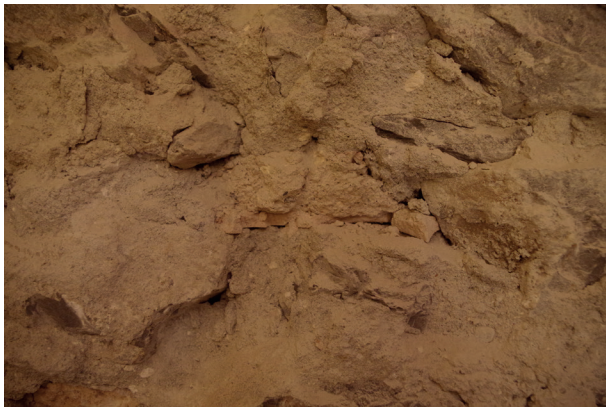
Fig 42 : Enduit de gréa en remplois. Cliché : Equipe de fouille.

un linteau en bois et des piédroits alternant entre blocs de tuf et chevron de bois. En l'état et sans investigations complémentaires, la structure est difficilement caractérisable. Néanmoins, une césure (USC 1011.2) entoure les différentes parties bois et paraît correspondre à leur insertion. Aussi, la porte actuelle correspondrait à un deuxième état d'ouverture à cet emplacement [Planche 29 et Fig. 43].

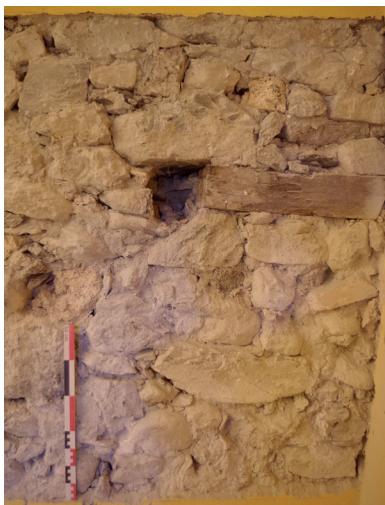
Fig 44 : Potentielle structure dans le
mur de refend M 1011 (USC 1011.3).
Cliché : Equipe de fouille.

À l'extrémité ouest du refend, une pièce de bois est disposée horizontalement dans la maçonnerie [Planche 29 et Fig. 44]. Elle est associée à un bouchage maçonné (USC 1011.3). Ce dernier, large de 0,82 m pour 0,78 m de haut, se compose de blocs bruts de tuf et de calcaire liés par un mortier gris clair à granulométrie fine et contenant peu de nodules de chaux. Une structure similaire (USC 1011.4) est présente à l'extrémité orientale du mur de refend [Planche 29]. Présente sur une surface de 0,70 x 0,48 m, elle possède les mêmes caractéristiques constructives. Si la pièce de bois suggère la présence d'une structure en creux, celle-ci n'a pas été repérée sur place, et ce malgré un petit sondage en profondeur [Fig. 45].

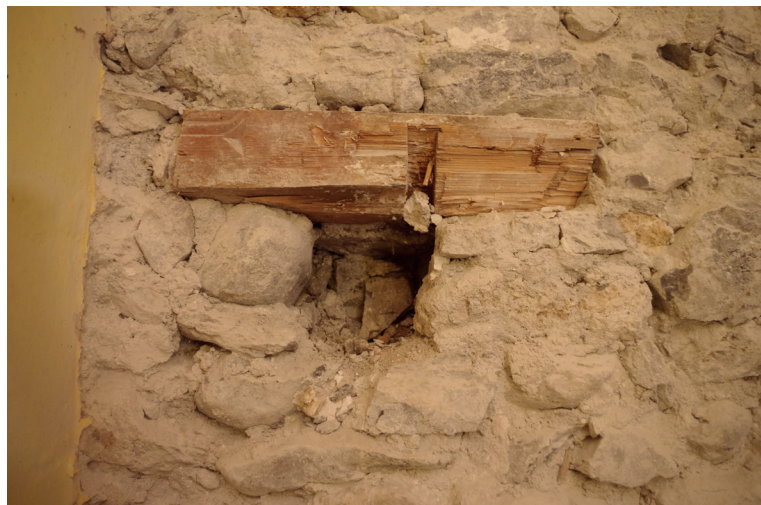
Fig 45 : Sondage au sein de USC 1011.3. Cliché : Equipe de fouille

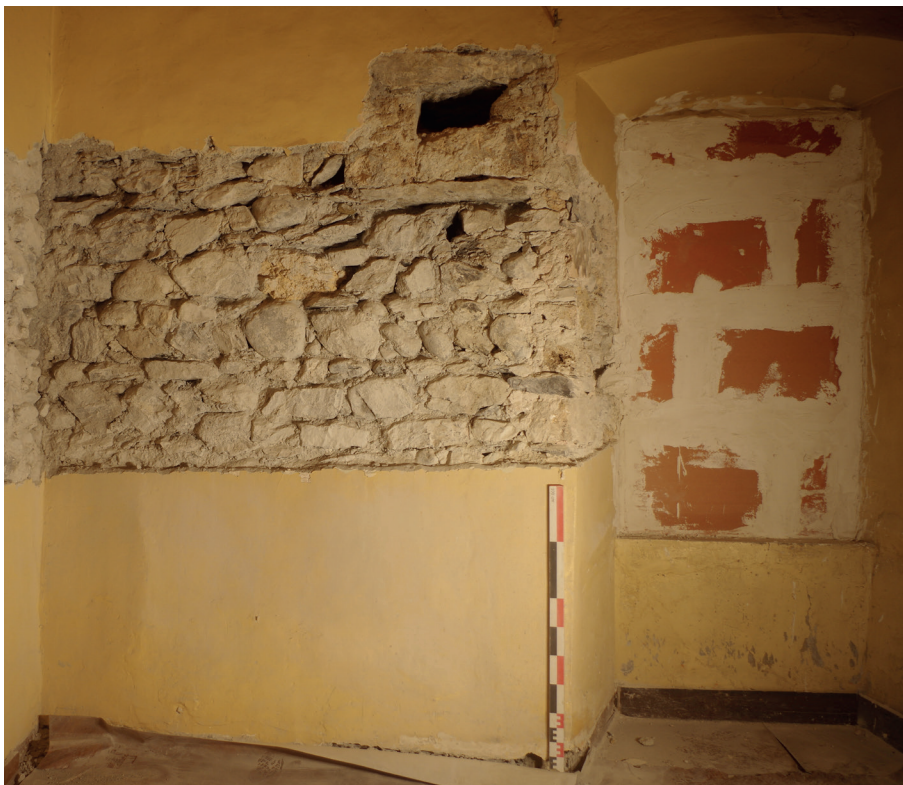
Fig 46 : Vue générale du sondage 2.1.

Ce sondage a été réalisé sur le dernier quart du parement oriental du mur **M 1005** au premier étage (ES 2). Il se situe exactement entre le refend **M 1013** et la fenêtre la plus septentrionale de ce mur [Planches 16, 17, 22 et Fig. 46]. Le sondage, localisé à 1,10 m du sol, mesure 2,62 m de long pour une hauteur comprise entre 1,20 et 1,50 m. Une première maçonnerie (USC 1005.6) compose l'essentiel du parement. Elle met en œuvre un appareil de moellons à assises relativement réglées (0,15 m de hau-

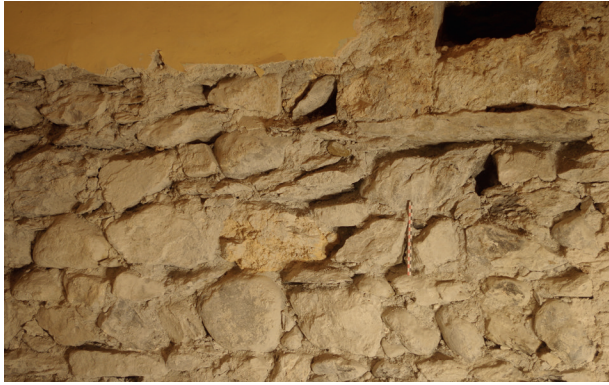
Fig 47 : Détail du parement USC 1005.6.
Cliché : Equipe de fouille.

teur en moyenne). Les blocs de pierre, en calcaire, schiste et tuf, sont bruts ou ébauchés. Leurs modules oscillent entre 0,06 x 0,06 m, pour les plus petits, et 0,34 x 0,18 m pour les plus imposants **[Planche 24 et Fig. 47]**. L'ensemble est lié par un mortier de chaux beige à granulométrie moyenne chargé en gravillons. Ce mortier est similaire à celui observé sur les autres pans de maçonnerie de l'enveloppe de la maison forte (cf. sondage 0.1 à 0.3 ; 1.1 et 1.2). À cette maçonnerie est associée l'ancienne ouverture USC 1005.8. De petites dimensions (0,74 x 0,55 m), elle est constituée de deux dalles de calcaire, formant linteau et appui, et d'un piédroit en tuf **[Fig. 48]**. Le piédroit nord n'existe plus. Les pierres sont liées par un mortier de chaux blanc similaire à celui observé au niveau des chaînes d'angle du bâtiment.

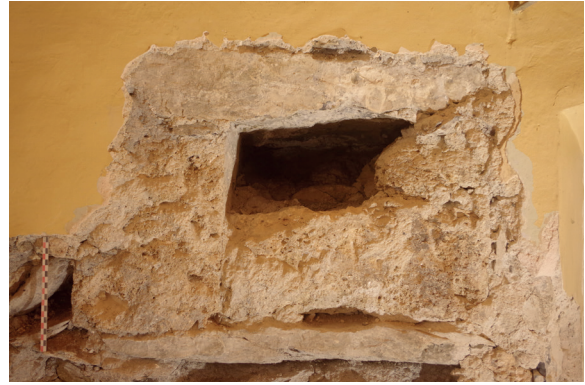
Fig 48 : Ancienne ouverture USC 1005.8.
Cliché : Equipe de fouille.

Dans un second temps, la baie USC 1005.8 est bouchée (USC 1005.9) avec une pierre de taille de tuf, probablement en remploi, et plusieurs blocs de calcaire et de granit. Ce bouchage mesure 0,47 x 0,39 m et est vraisemblablement contemporain de l'installation de la fenêtre septentrionale du mur M 1005 à cet étage. En effet, le tableau sud de l'ouverture (USC 1005.7) vient percer le parement USC 1005.6, en atteste la césure verticale et les collages de mortier observables à la jonction entre parement et baie **[Planche 24, 29 et Fig. 49]**. Le tableau met en œuvre des blocs bruts et moellons ébauchés de calcaire et de tuf lié par un mortier de chaux beige qui diffère de celui observé sur le reste du mur M 1005. Encore couvert partiellement par un enduit de *grea*, les modules des moellons sont assez petits (0,13 x 0,09 m à 0,38 x 0,20 m) **[Fig. 50 et Planche 29]**. Notons que cette fenêtre est la seule ouverture de façade associée à un linteau en accolade (visible en extérieur) datable au plus tôt des alentours du début du XVI^e siècle **[Fig. 51]**.

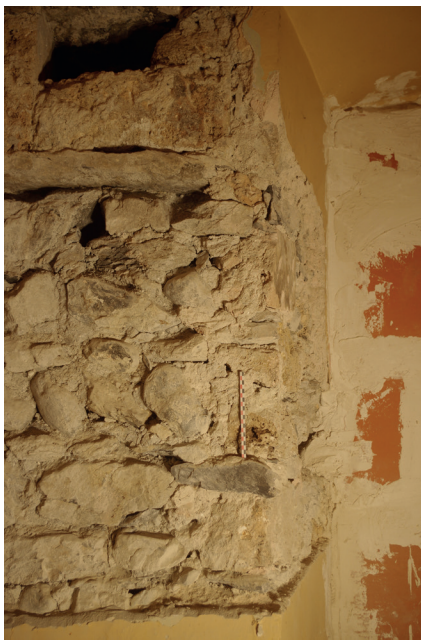
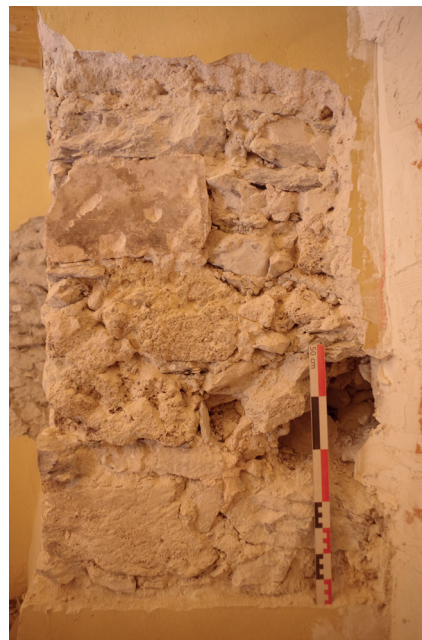
À gauche :
Fig 49 : Insertion du tableau sud de la fenêtre USC 1005.7.
Cliché : Equipe de fouille.

Fig 50 : Tableau USC 1005.7.
Cliché : Equipe de fouille.

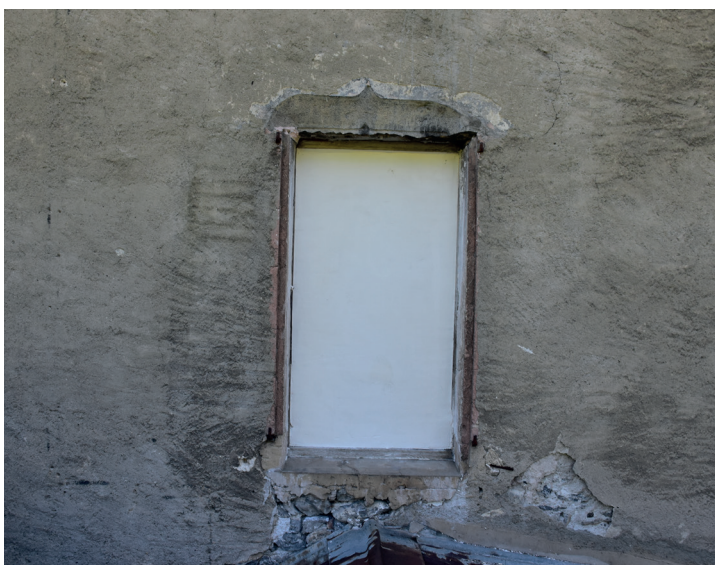
Fig 51 : Linteau à accolade visible en extérieur (USC 1005.7).
Cliché : Equipe de fouille.

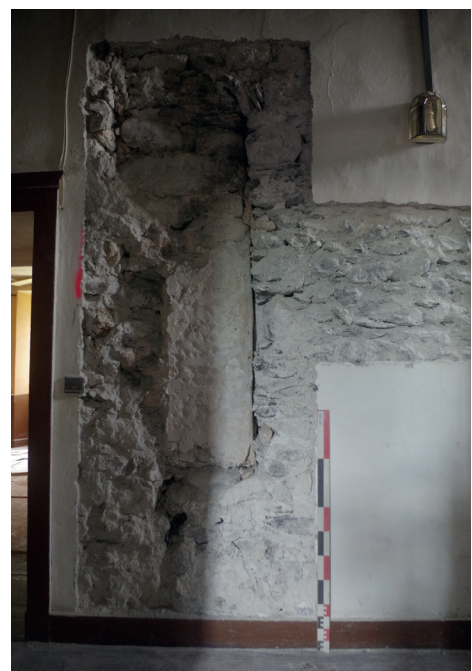
Fig 52 : Extrait du sondage 2.2.
Cliché : Equipe de fouille.

Le sondage 2.2 est localisé sur le parement oriental du mur de refend M 1010 au premier étage (ES 2) de la maison forte **[Planches 16, 23 et Fig. 52]**. Prenant la forme d'un « T » allongé, ce sondage se situe entre 0,14 et 1,20 m du plancher de l'étage. Long de 3,30 m, sa hauteur est comprise entre 0,66 et 2,56 m. Une première maçonnerie, représentée par les USC 1010.1 et 1010.2, correspond vraisemblablement aux vestiges d'un premier mur de refend se développant selon un axe est-ouest **[Planche 30]**. Cette maçonnerie est visible sur 2,56 m de hauteur pour une largeur de 0,62 m en partie haute et 0,70 m en partie basse. La construction met en œuvre des moellons de calcaire et de schiste à assises relativement réglées (0,18 m de hauteur en moyenne) dont les modules oscillent entre 0,15 x 0,14 m et 0,60 x 0,18 m **[Fig. 52 et Planche 30]**. Les différents moellons sont liés par un mortier de chaux beige à granulométrie moyenne et chargé en gravillons. Ce dernier ressemble beaucoup à celui observé sur les parties anciennes aux niveaux inférieurs. La maçonnerie présente trois faces parementées, au nord, au sud et à l'est. Aussi, il semble que ce mur s'arrête à ce niveau ou soit en lien avec plusieurs ouvertures aujourd'hui disparu. Cette observation est renforcée par la présence d'un enduit de *grea* (USC 1010.3) sur les trois faces évoquées **[Fig. 53 et Planche 30]**. Cet enduit, de couleur rosé, conserve un badigeon de finition bien visible dans le sondage et sur les trois faces **[Fig. 53]**. L'enduit s'arrête de façon nette et rectiligne en partie basse à 0,72 m du sol actuel. Cet arrêt correspond à l'élargissement de la maçonnerie inférieure qui est à ce niveau moins bien construite. Aussi, cela interroge sur les niveaux de sol de cet étage qui semblent avoir été modifiés à une époque indéterminée **[Planche 30]**.

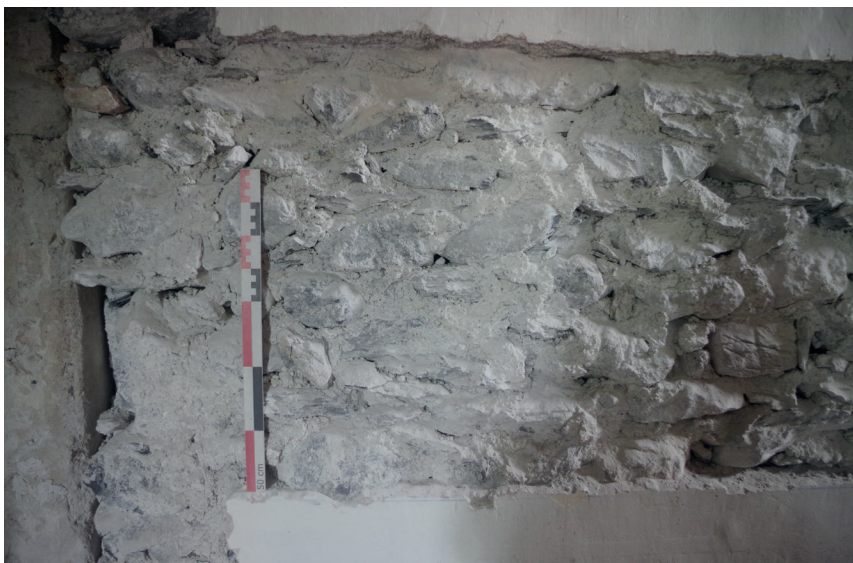
Fig 55 : Extension nord du mur de refend M 1010 (USC 1010.5).
Cliché : Equipe de fouille.

Au nord du refend initial (*USC 1010.1 et 2*), une autre maçonnerie (*USC 1010.5*) vient prendre appui sur la structure centrale [**Planche 30 et Fig. 55**]. Construite en moellons ébauchés et blocs bruts de calcaire et de schiste très peu assisés, elle constitue la moitié septentrionale du refend nord-sud à cet étage. L'ensemble est lié par un mortier de chaux gris clair à granulométrie moyenne, chargé en gravillons et nodules de chaux. Les pierres ont des modules compris entre 0,08 x 0,04 m et 0,25 x 0,22. Son extrémité nord est marquée par les traces d'un enduit lissé matérialisant une ancienne ouverture [**Fig. 56**]. Cette limite est doublée par un nouvel enduit (*USC 1010.6*) correspondant à la porte actuelle, confirmant ainsi l'existence d'une structure antérieure [**Planche 30 et Fig. 56**].

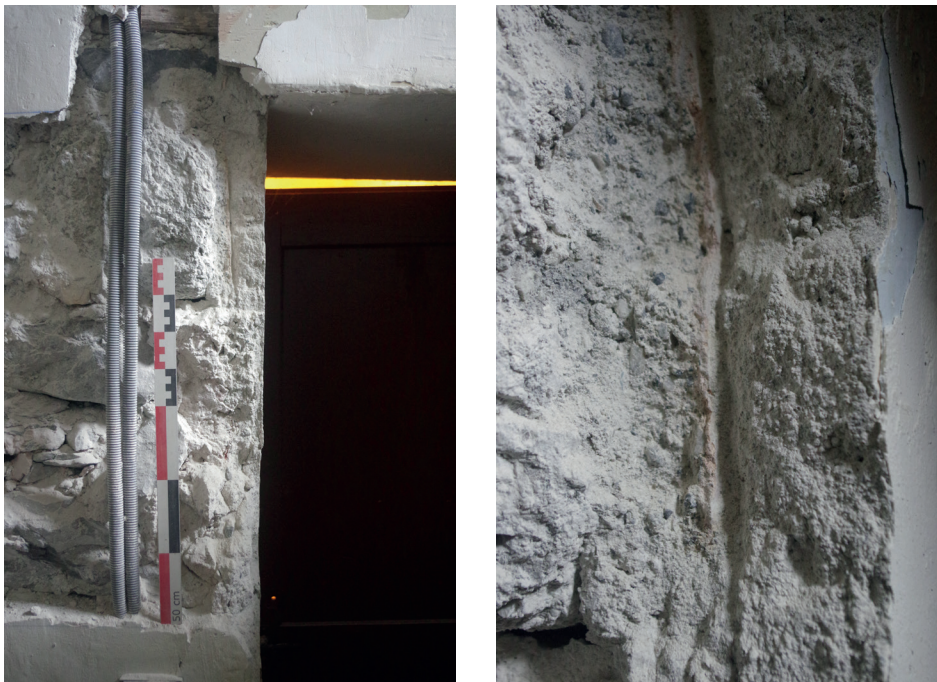
Fig 56 : Doublement de la porte nord (*USC 1010.5 et 1010.6*).

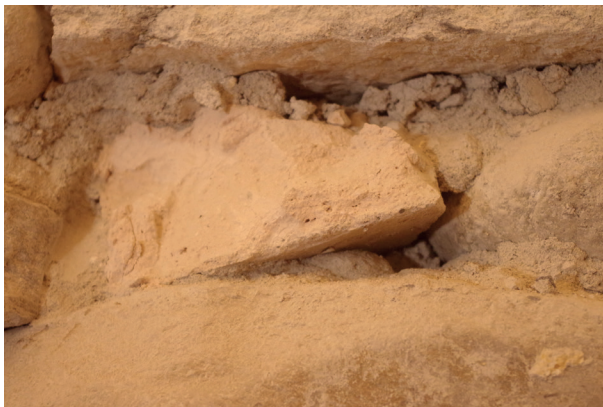
Fig 59 : Césures au niveau de la porte
du mur M 1013.
Cliché : Equipe de fouille.

Au centre de ce refend, deux blocs de tuf, formant piédroit, semblent matérialiser l'emplacement d'une ancienne porte. Toutefois, celle-ci a été modifiée par l'insertion de pièces de bois et la mise en place d'un nouvel enduit (*USC 1013.2*) accueillant l'ouverture actuelle [**Planche 29 et Fig. 59**]. Enfin, une petite poche de réfection ou un bouchage mal identifié (*USC 1013.3*) est présent en partie basse du sondage [**Planche 29 et Fig. 60**]. De forme quadrangulaire, il mesure 0,26 x 0,20 m et est rempli à l'aide de deux briques. Seule structure de ce type repérée à cet emplacement, nous ne pouvons la caractériser.

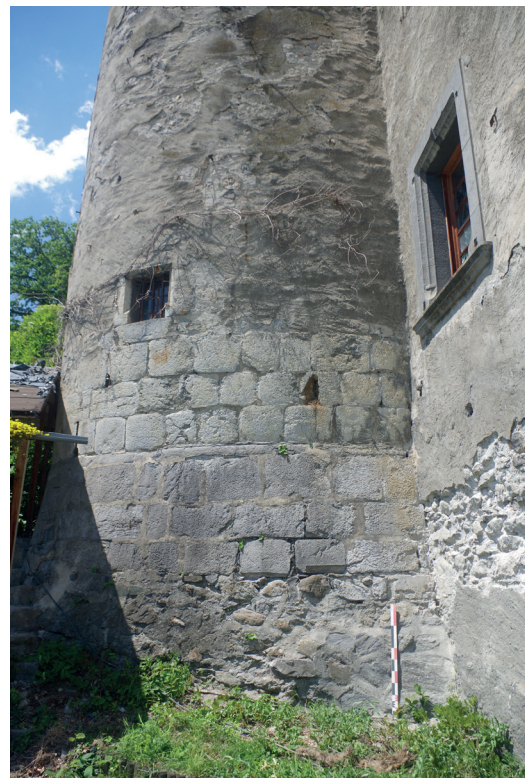
À gauche
Fig 62 : Superposition des différentes unités de constructions du mur M 1001.
 Cliché : Equipe de fouille.

À droite
Fig 63 : Relation entre la tour sud et le mur pignon lui servant d'appui.
 Cliché : Equipe de fouille.

Au-dessus de cette première maçonnerie se trouve le parement *USC 1001.2* [Planche 26 et Fig. 62]. Il s'agit de la partie basse du parement de la tour. Elle prend la forme d'un léger glacis et vient prendre appui sur le mur pignon **M 1002** [Planche 26 et Fig. 63]. Construit en grand appareil irrégulier de calcaire gris foncé, la hauteur des assises est comprise entre 0,14 et 0,46 m, tandis que les modules des blocs varient de 0,30 x 0,16 m à 0,68 x 0,48 m. Les pierres sont liées par un mortier de chaux beige clair à granulométrie fine. Cet appareil de construction est observable sur 1,35 m de hauteur et sa partie sommitale se matérialise par l'emploi de long et fin bloc de calcaire venant délimiter le départ du glacis [Fig. 64]. Cette unité de construction comprend la moitié inférieure des piédroits de la porte d'entrée de la tour, de laquelle elle est contemporaine. De même, l'assise supérieure constitue également l'appui de deux archères-canonnières se développant plus haut (*cf. infra*). Enfin, notons la présence de deux remplois en partie basse de *USC 1001.2*. Ces deux blocs appartenaient à une ancienne ouverture puisque nous reconnaissons deux morceaux de linteau de fenêtre [Fig. 64].

Sur ce glacis se développe une seconde maçonnerie en pierre de taille de calcaire gris clair (*USC 1001.3*) [Planche 26 et Fig. 62]. Composée de trois assises de pierre, cette unité est haute de 1,28 m et fait le pourtour de l'édifice. La mise en œuvre est assimilable à un moyen appareil irrégulier de calcaire. Les assises ont une hauteur comprise entre 0,42 et 0,52 m tandis que les blocs ont une dimension moyenne de 0,41 x 0,41 m. Le tout est lié par un mortier de chaux beige à granulométrie fine similaire à celui présent sur le glacis inférieur. Cette maçonnerie comprend les deux archères-canonnières évoquées en amont. Ces dernières présentent une fente de tir haute de 0,44 m et large de 0,04 m en partie supérieure. La partie basse se termine par une bouche à feu en forme de sabot d'environ 0,10 x 0,10 m. L'appui de ces structures est formé par les longues pierres de *USC 1001.2* tandis que les côtés et le sommet sont matérialisés par un unique bloc de calcaire chacun [Fig. 65]. Les deux ouvertures de tirs sont disposées de part et d'autre de la porte d'entrée de la tour. La structure interne sera détaillée ultérieurement (*cf. infra*). Enfin, cette maçonnerie en pierre de taille supporte le développement supérieur de la tour (*USC 1001.4*) qui met en œuvre une maçonnerie de moellons fortement recouverte par un enduit de surface. Non accessible pendant cette opération, une opération de plus grande envergure permettrait d'analyser cette partie.

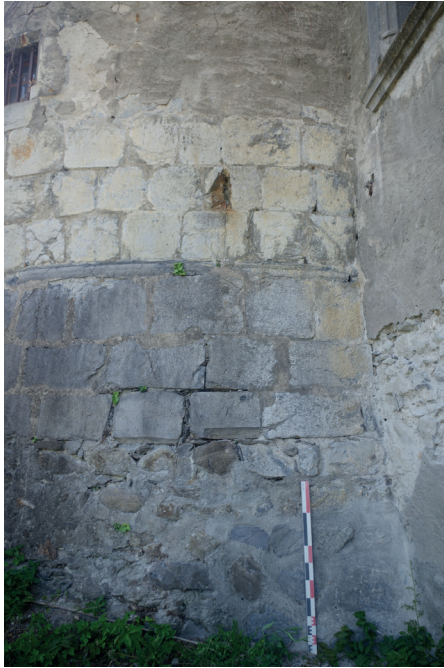
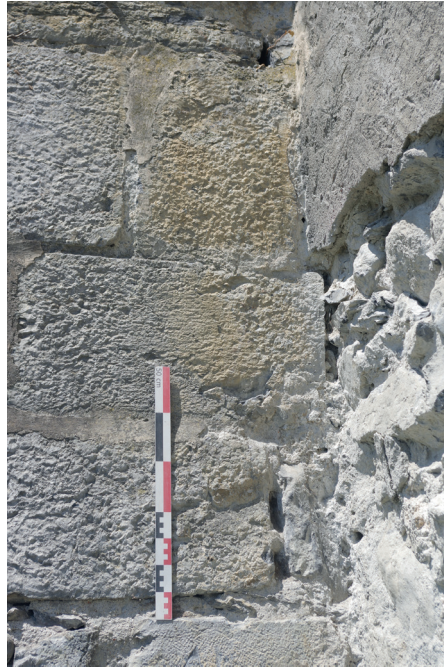
Ci-dessus et ci-contre
Fig 64 : Détail de l'USC 1001.2 au centre et piédroit oriental de la porte d'entrée de la tour. Clichés : Equipe de fouille.

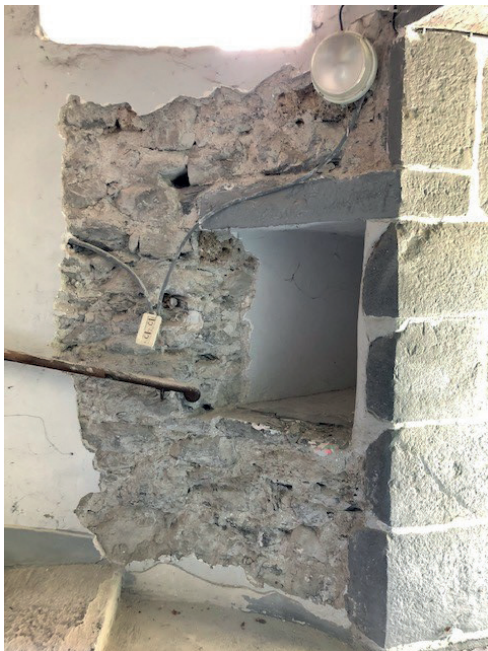
Fig 68 : Archère-canonnière orientale.
 Cliché : Equipe de fouille.

peintes. Notons qu'à l'est, le tableau se prolonge et forme le linteau de l'archère-canonnière orientale [Fig. 68]. À l'ouest, la jonction entre le tableau et le parement interne de la tour est bien moins soignée [Fig. 69].

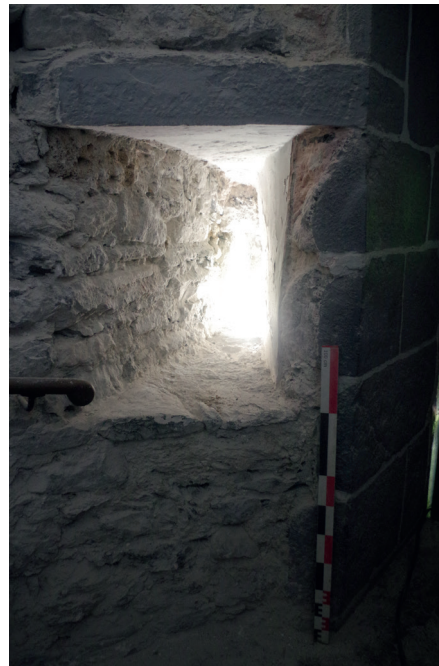
Fig 69 : Archère-canonnière occidentale.
 Cliché : Equipe de fouille.

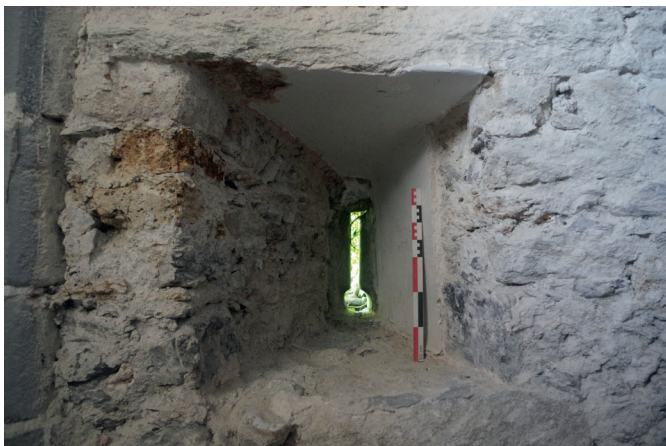
Au sein de l'ensemble des sondages réalisés lors de cette campagne de fouille, seul le mur de refend **M 1010**, le tableau *USC 1004.4* et le bouchage de la fenêtre sud-ouest du mur **M 1005** (*USC 1005.3*) ont révélé un enduit ancien [Fig. 70]. Il s'agit d'un enduit de *grea* de couleur rose à beige clair déposé sur une couche d'accroche composée d'un mélange de chaux et de sable à granulométrie fine. Cet enduit a été retrouvé en remploi dans plusieurs maçonneries.

Fig 70 : Vestiges d'un enduit ancien sur le mur de refend M 1010.

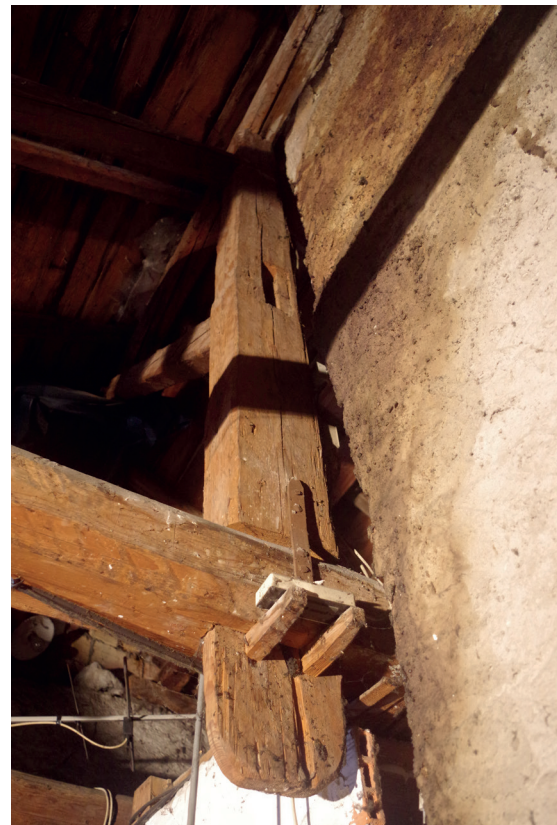
L'un des liens de la ferme 2 a disparu au moment de l'installation du conduit de cheminée, les marques d'assemblage visibles dans le poinçon et la faîtière permettent d'en attester la présence [Fig. 72]. La ferme 1 a reçu des adjonctions postérieures, de part et d'autre du poinçon, pouvant être mises en lien avec l'installation du clocheton [Fig. 73]. Notons également que deux liernes relient entre elles les deux fermes au niveau des entrails supérieurs. Cette structure est renforcée par quatre liens obliques qui relient les liernes aux entrails. Elle assure la stabilité horizontale de l'ensemble. Il semble que son installation puisse être également mise en lien avec l'installation du clocheton, venue fragiliser l'ensemble. Cependant, les éléments manquent pour confirmer ou infirmer cette hypothèse.

Fig 73 : Faux-entrait et poinçon de la ferme 1.
Cliché : Equipe de fouille.

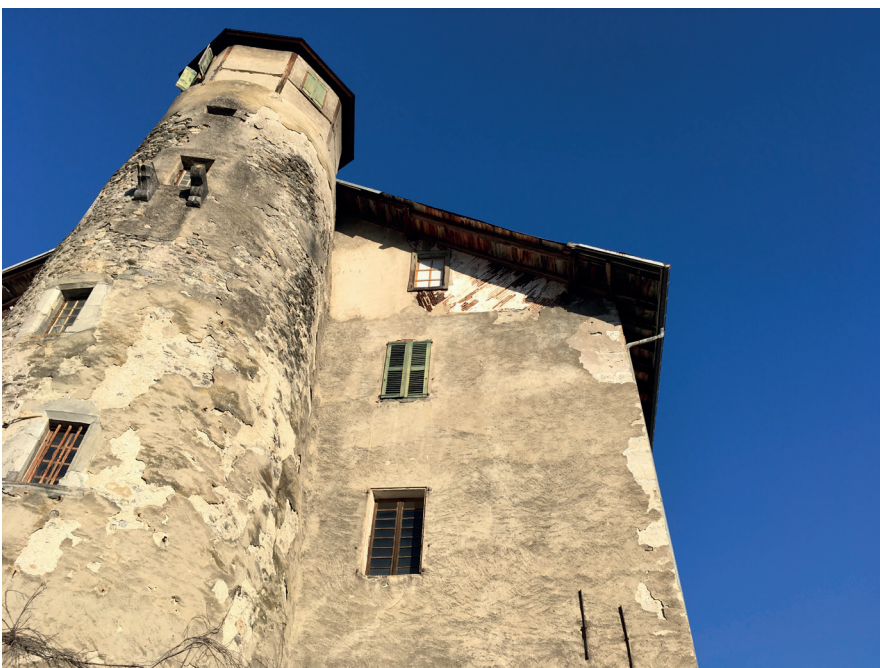
Fig 75 : Pignon sud.
Cliché : Equipe de fouille.

Les pannes reposent sur l'entrait supérieur des fermes et courent jusqu'aux pignons. L'assemblage de la panne orientale avec l'entrait du pignon Sud est effectué sur lierne avec enfourchement. Les cloisonnements en place ne permettent pas de documenter les relations de la panne occidentale avec le pignon Sud ni celles des deux pannes avec le pignon Nord.

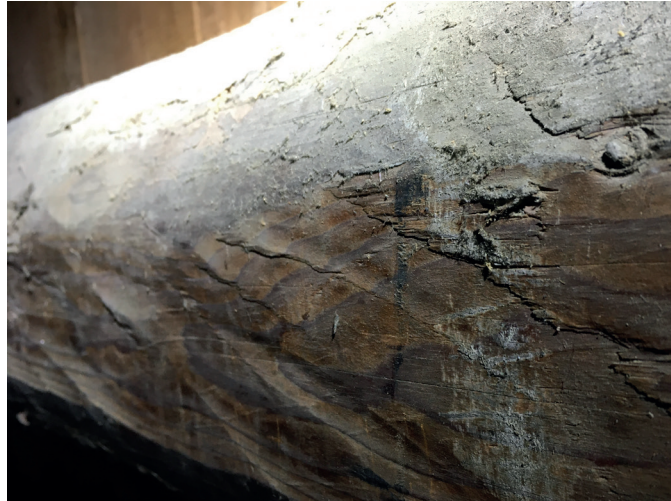
Fig 86 : Traces d'équarrissage à la hache sur l'entrait de la ferme 1.
Cliché : Equipe de fouille.

Un équarrissage manuel des entrants des fermes est attesté par quelques impacts de hache sur les faces latérales des entrants inférieurs des fermes sous l'aspect d'un coup d'outil tranchant accompagné d'un arrachement avec parfois un coup en vis-à-vis **[Fig. 86]**. Le temps imparti lors de ce diagnostic n'a pas permis d'approfondir cette recherche.

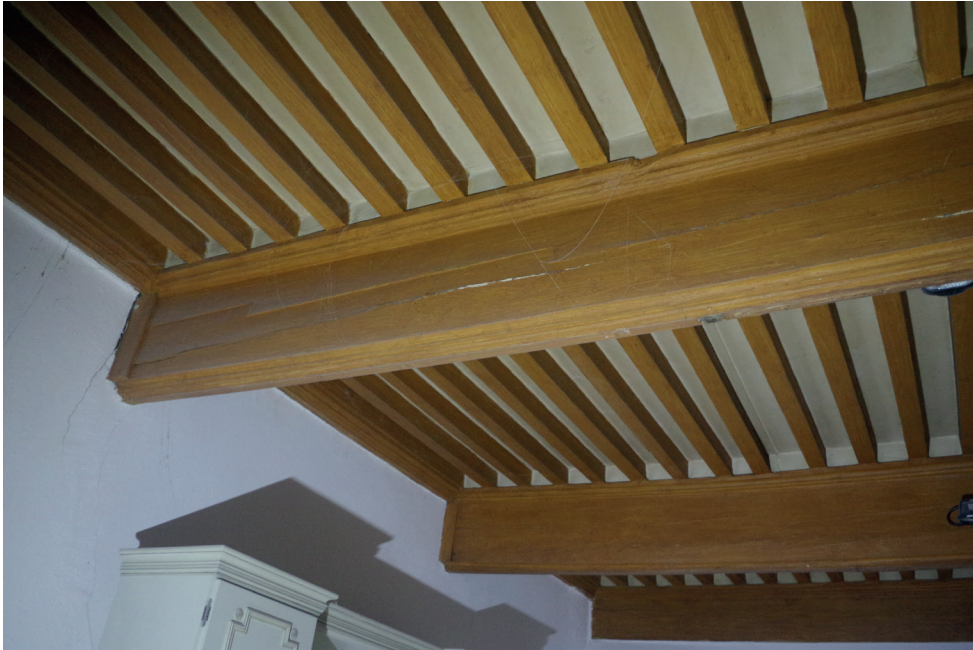
Fig 87 : Plafond de la pièce sud-ouest du rez-de-chaussée.
Cliché : Equipe de fouille.

entrevous dont la densité invite à rapprocher cette structure d'un plafond dit « à la française ». La poutre armée est moulurée sur sa sous face d'un listel et de cannelures. Une cimaise moulurée coure sur la partie supérieure des poutres et des murs **[Fig. 87]**.

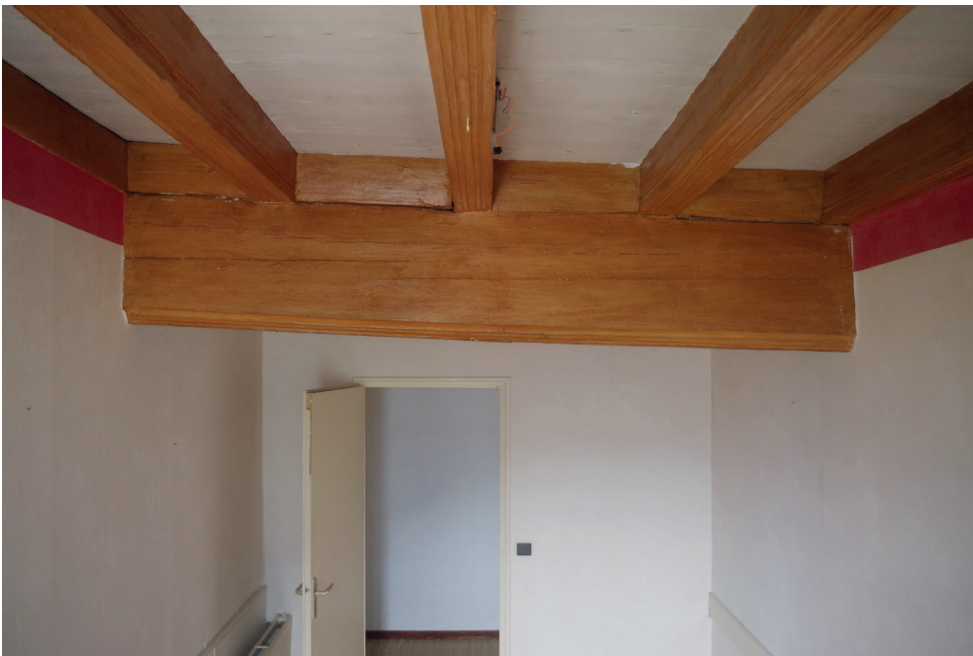
Fig 88 : Poutre armée des pièces centre-est du 2^e étage.
Cliché : Equipe de fouille.

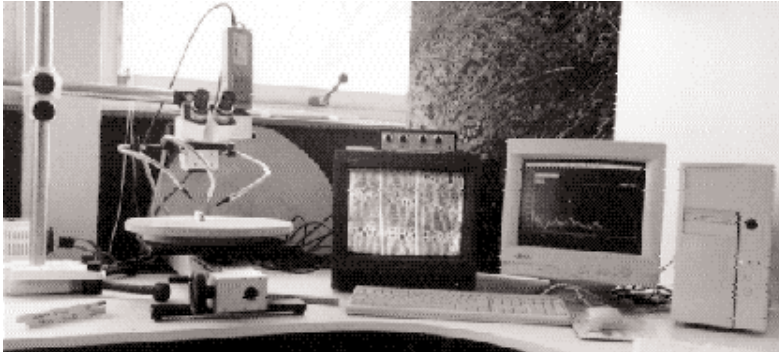
Photo 6 : chaîne d'acquisition des données

Les largeurs de cernes sont mesurées en centième de millimètre à l'aide d'un système optique et informatique, puis les séries sont transformées sous forme de graphiques en fonction du temps (Photo 5 et 6).

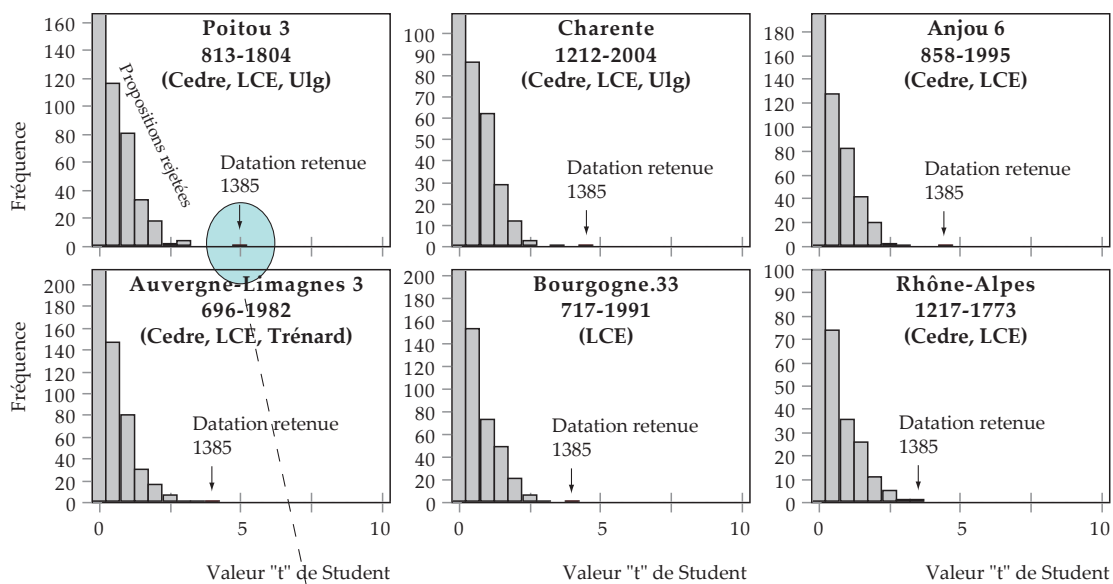
Figure 7 : Résultats de datation de la chronologie moyenne Frasse.M3 sur les références de chêne.

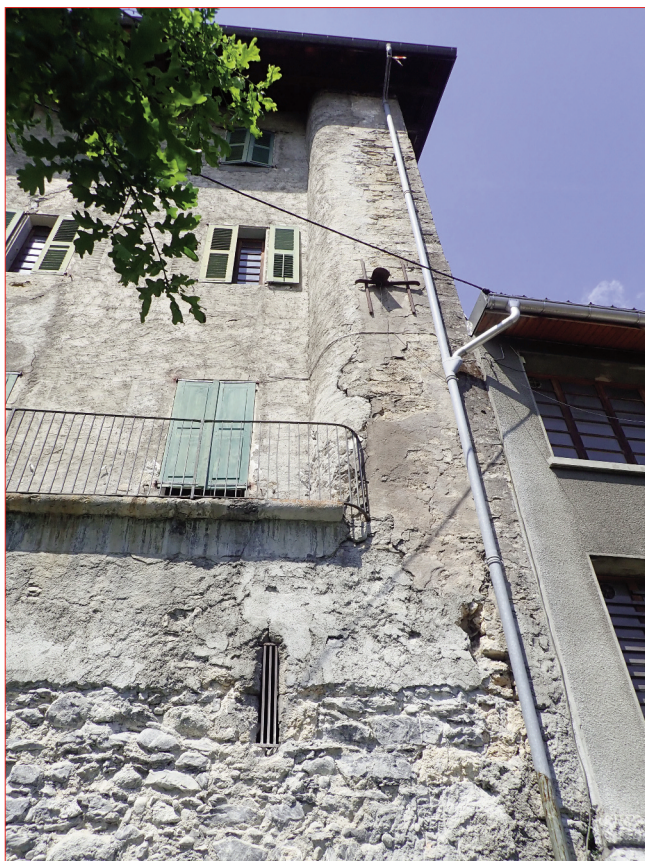
Photo 1 (en haut) : Vue extérieure de la baie ogivale nord.
Photo 2 (en bas) : Vue du sous-sol de la baie ogivale nord.

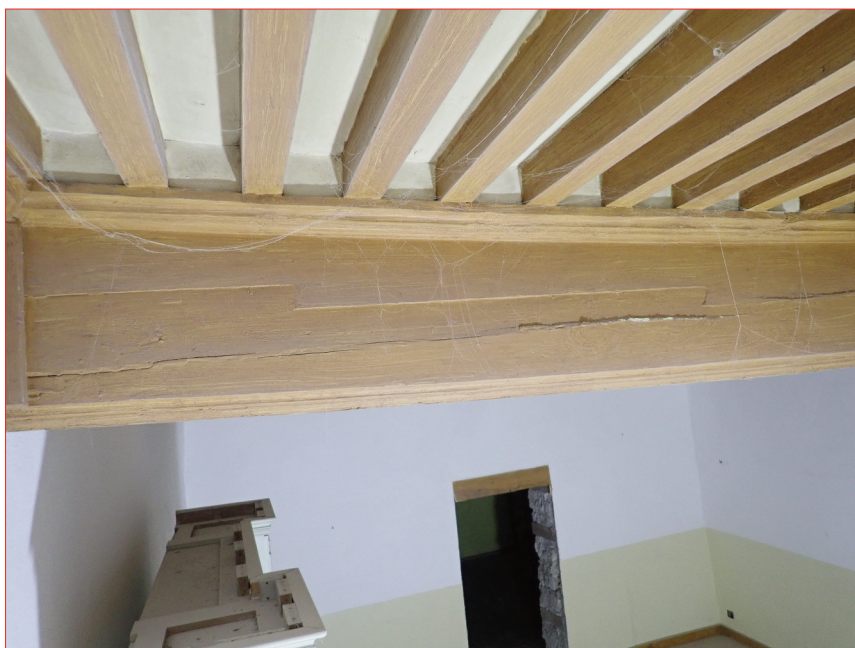
Photo 5 (en haut) : Poutre armée du plafond de la salle ouest du rez-de-chaussée.
Photo 6 (en bas) : Poutre armée et solives moulurées d'un plafond d'une salle est du second étage.

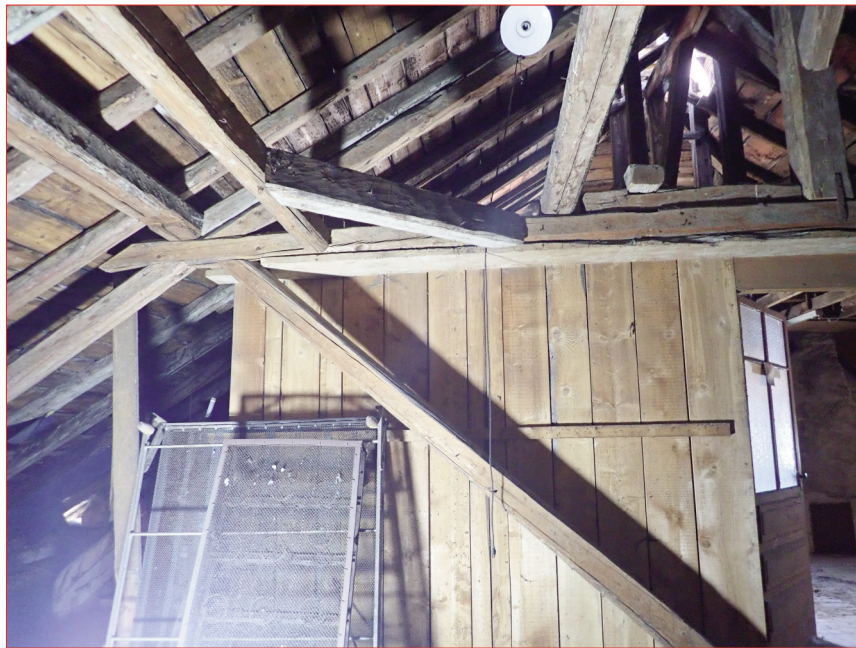
Photo 7 (en haut) : Bracon (en oblique) reliant une entretoise et un entrait retroussé d'une ferme.

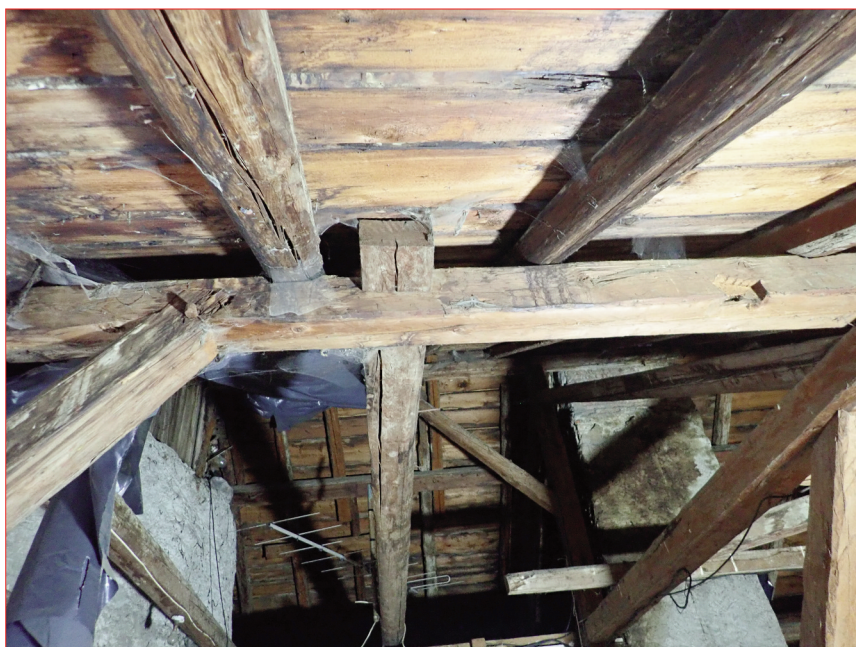
Photo 8 (en bas) : A gauche, lien assemblé à mi-bois et demi-queue d'aronde à une panne et à droite, entaille à mi-bois non fonctionnelle sur la panne.
