Saint-Martin (Antilles). Cartographie d'un territoire cyclonné (Irma, 2017)

Frédéric Leone, Thomas Candela

SAINT-MARTIN CARTOGRAPHIE INTÉGRÉE D'UN TERRITOIRE CYCLONÉ

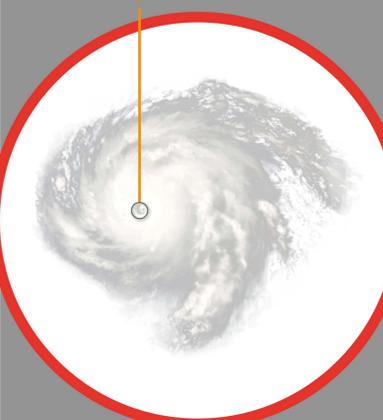
Genèse : 30/08/2017
 Fin : 12/09/2017
 Catégorie : 5 (05/09/2017 - 07/09/2017)
 Diamètre max : 1 000 km
 Longueur : 12 à 15 km
 Distance parcourue : 7 000 km
 Vents moyens : 250 km/h

Date : 05/09/2017
 Catégorie : 5
 Diamètre max : 500 km
 CSD du cyclone : environ 50 km
 Vents : 260 km/h
 Superficie estimée : 335 000 km²

Le cyclone IRMA démarre sa course à l'Est de Cap-Vert et poursuit inexorablement sa route vers les Caraïbes. Il atteint les Antilles et touche de nombreuses îles de la partie Nord. Le coût total des dommages est de 65 milliards d'euros. Il est estimé à 3 milliards d'euros pour Saint-Martin et Saint-Barthélemy, dont 1,9 milliard de pertes assurées.

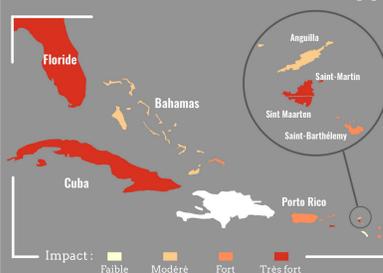
Évaluation des impacts sur Saint-Martin 06/09/2017

- Intensité des dommages sur le bâti**
 Niveau de dommage moyen évalué à l'échelle d'un maillage hexagonal étendu aux zones urbaines de la partie française de l'île.
 ● Négligeable à léger
 ● Modéré
 ● Fort
 ● Complètement détruit
- Volume de bâtiments touchés**
 Nombre de bâtiments touchés représenté au moyen d'hexagones proportionnels.
 ● 1 bâtiment
 ● 70 bâtiments
 ● 140 bâtiments
- Submersion marine et érosion**
 Mailles touchées par la submersion marine et côtes érodées par la houle cyclonique.
 ● Submersion marine
 ● Zone fortement érodée
- Vitesse des vents modélisés**
 Vents maximaux soutenus sur 1 minute.
 ● Vitesse supérieure à 267 km/h (74 m/s)
- Infrastructures critiques touchées**
 Niveau de dysfonctionnement des différentes catégories d'infrastructures critiques recensées sur la partie française de l'île.
 ● Partiel
 ● Complet
 ● Défaillant

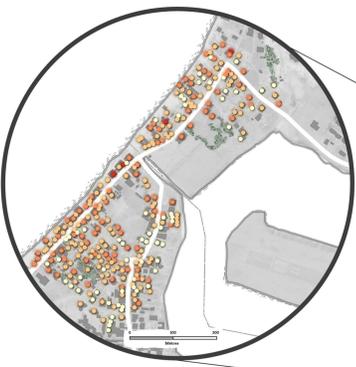
#SECTEUR GRAND-CASE

Trois secteurs d'étude ont été sélectionnés pour une analyse fine des dommages. Grand-Case présente une trame urbaine dense avec des bâtiments de tailles et de structures variées. Les dommages sur le bâti sont le résultat des effets conjugués de la houle cyclonique et du vent.

- Intensité des dommages**
- Négligeable à léger
 - Modéré
 - Fort
 - Complètement détruit
