Saint-Martin (Antilles). Cartographie d'un territoire cyclonné (Irma, 2017)

Frédéric Leone, Thomas Candela. Saint-Martin (Antilles). Cartographie d'un territoire cyclonné (Irma, 2017). Géorisque 2022, May 2022, Guadeloupe, France. hal-03854235

SAINT-MARTIN CARTOGRAPHIE INTÉGRÉE D'UN TERRITOIRE CYCLONÉ

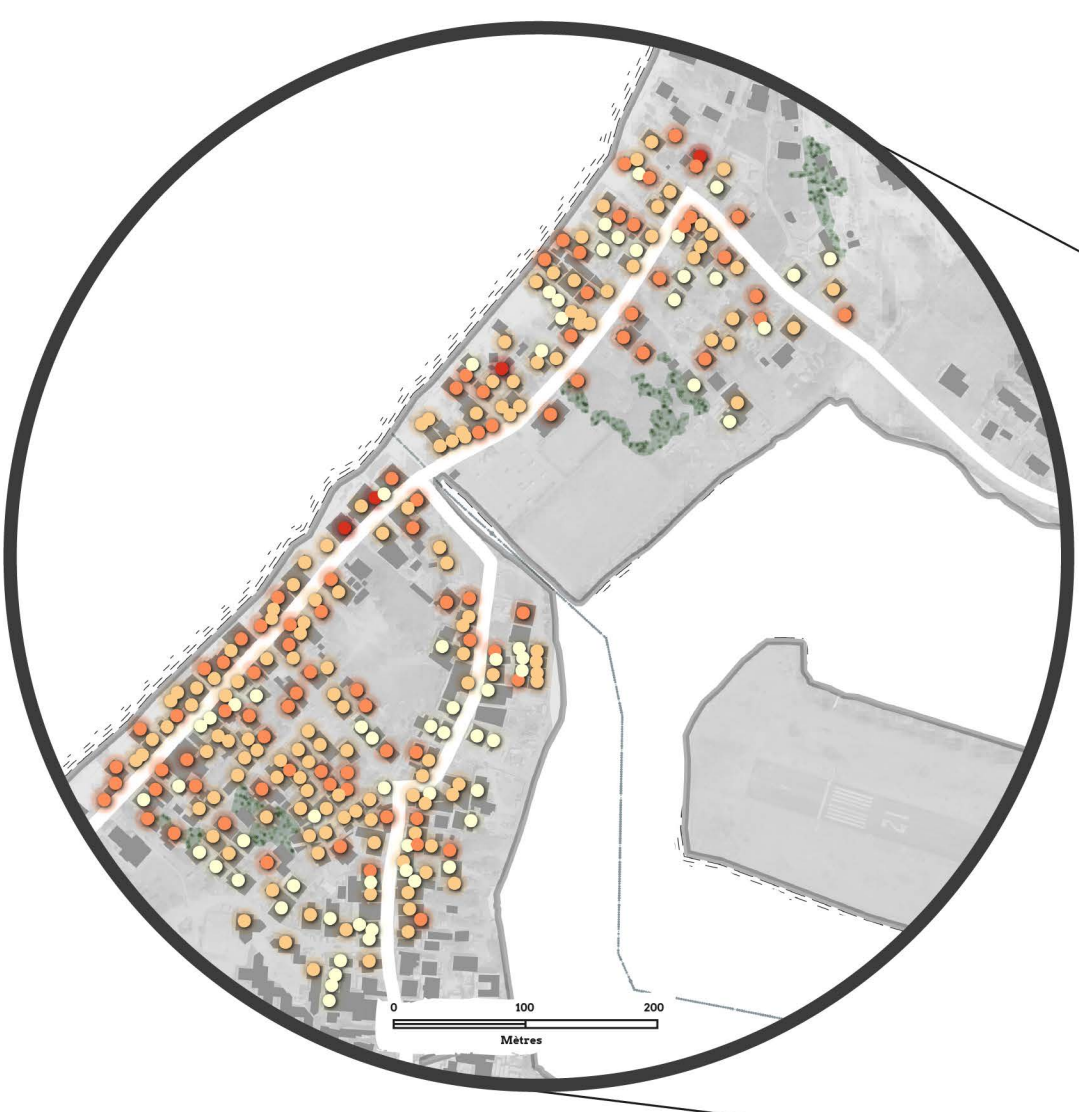
#SECTEUR GRAND-CASE

Trois secteurs d'étude ont été sélectionnés pour une analyse fine des dommages. Grand-Case présente une trame urbaine dense avec des bâtiments de tailles et de structures variées. Les dommages sur le bâti sont le résultat des effets conjugués de la houle cyclonique et du vent.

Intensité des dommages

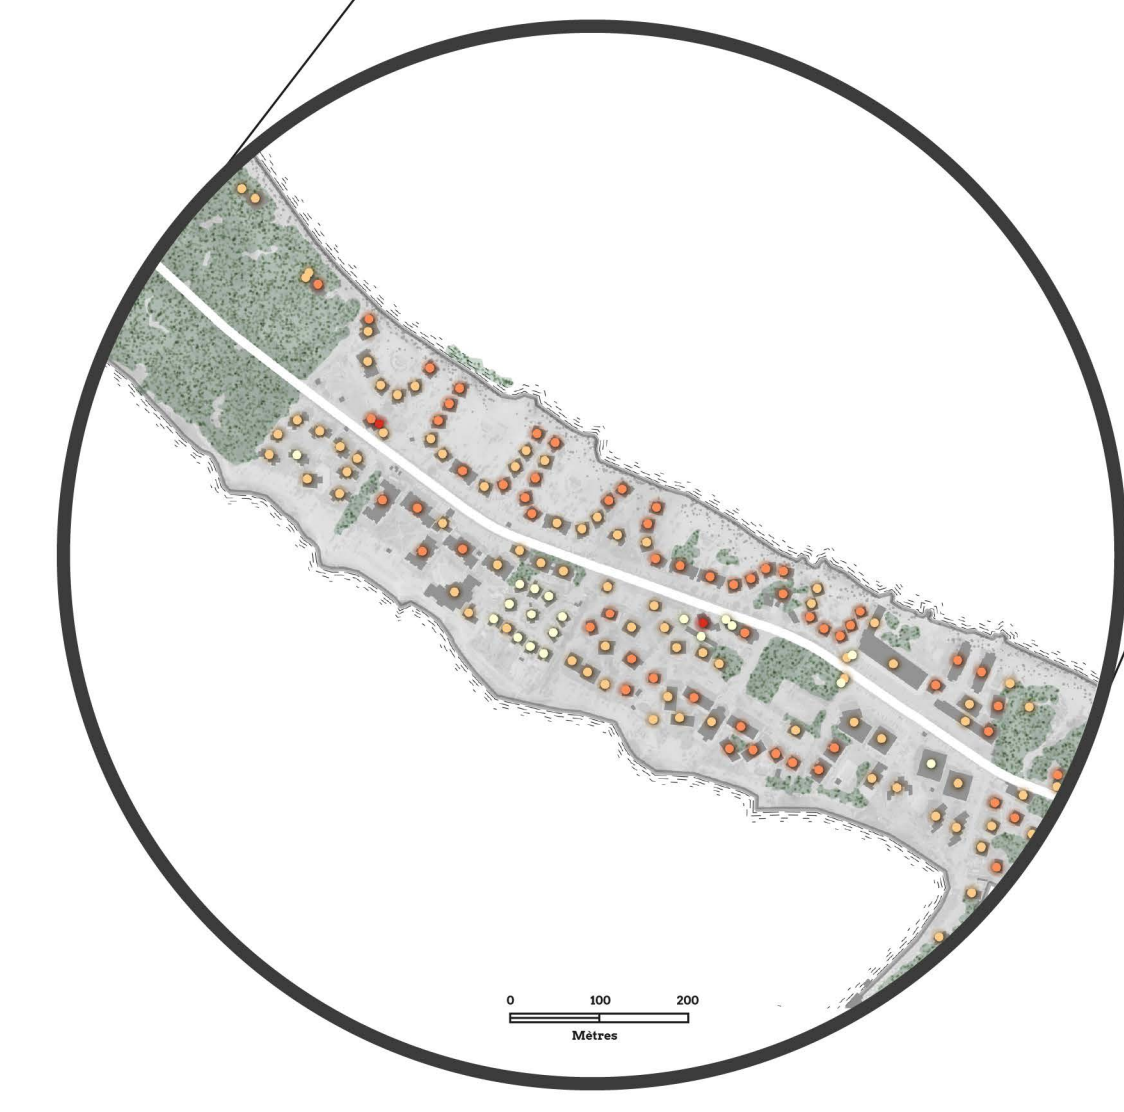
#SECTEUR BAIE NETTLE

L'analyse des dommages sur ce secteur a particulièrement démontré l'exposition des bâtiments aux différents phénomènes induits par le passage du cyclone. Les effets de submersion marine (houle cyclonique) et de forts vents laissent de nombreuses traces sur le paysage et les structures implantées le long du lido.

Intensité des dommages
