## Prospection Thématique - 2022. La Bastide-des-Vassals (Saint-Grégoire -Tarn)

## Prospection thématique – 2022

### La Bastide-des-Vassals (Saint-Grégoire – Tarn)

Rapport de la Prospection-thématique 2022

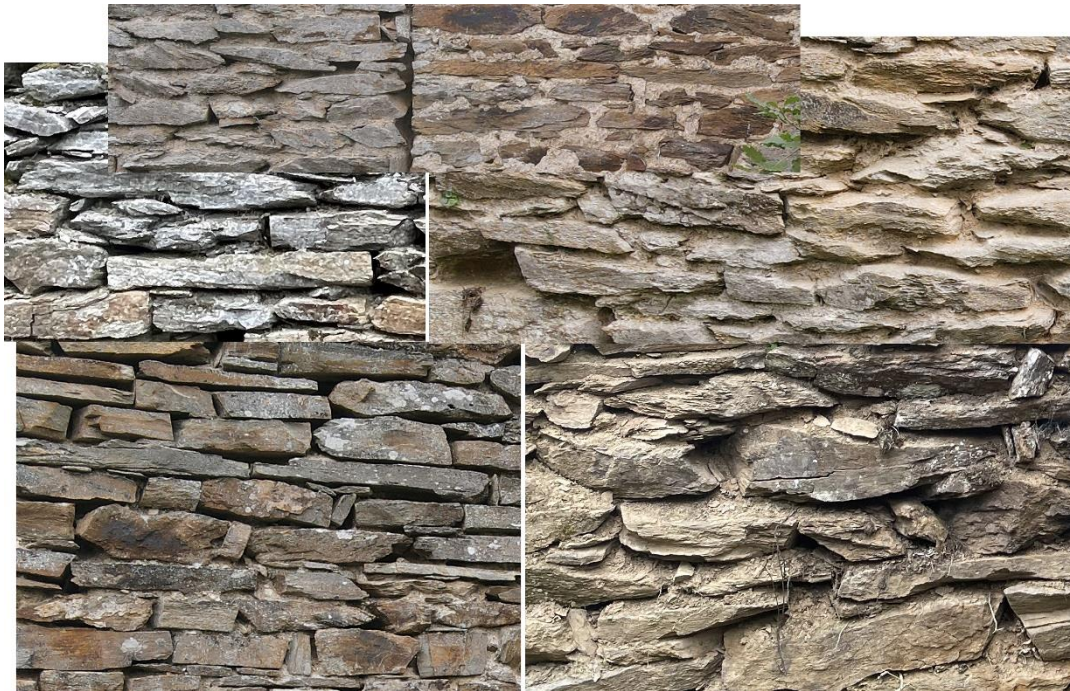
*Fig. Roches autochtones des parements, différents aspects. Crédit Florence Guillot.*

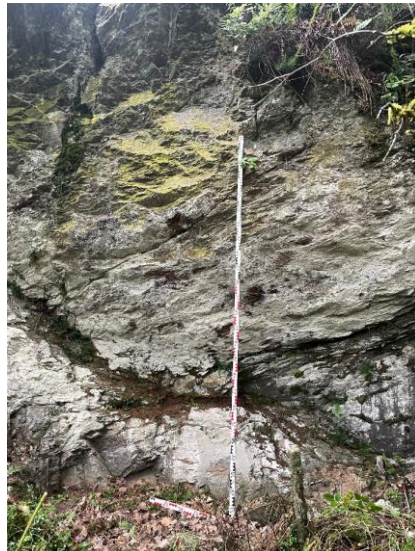
*Fig. Falaise retaillée sous le château au sud-sud-est (sous le M8), secteur des aménagements sous le château « terrasse inférieure). Crédit Florence Guillot.*

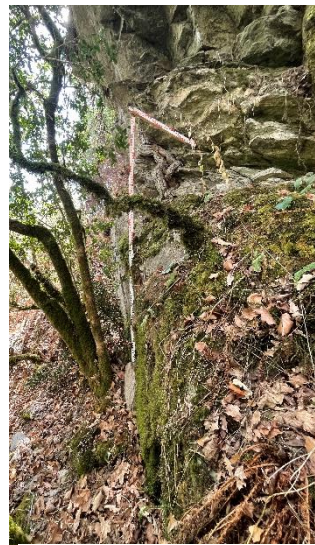
*Fig. Falaise retaillée sous le château au sud-est-est (sous le M9). Crédit Florence Guillot.*

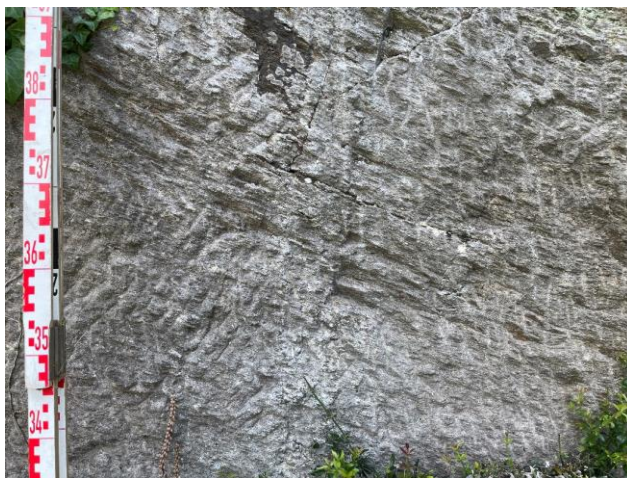
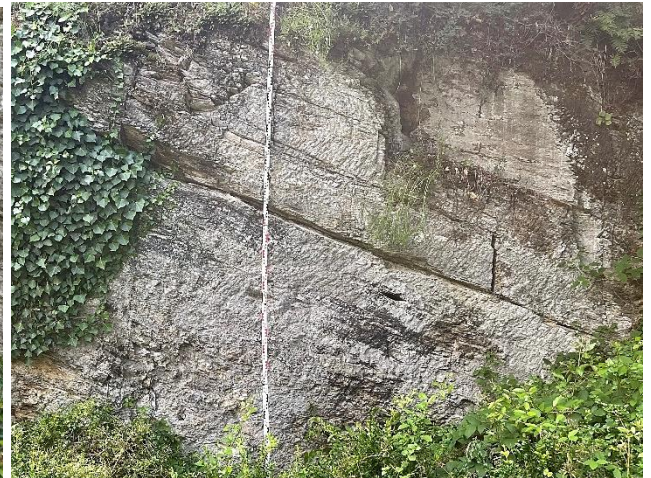
*Fig. Retailles du substrat, coups de pic au pied nord des M10 et M7. Crédit Florence Guillot.*

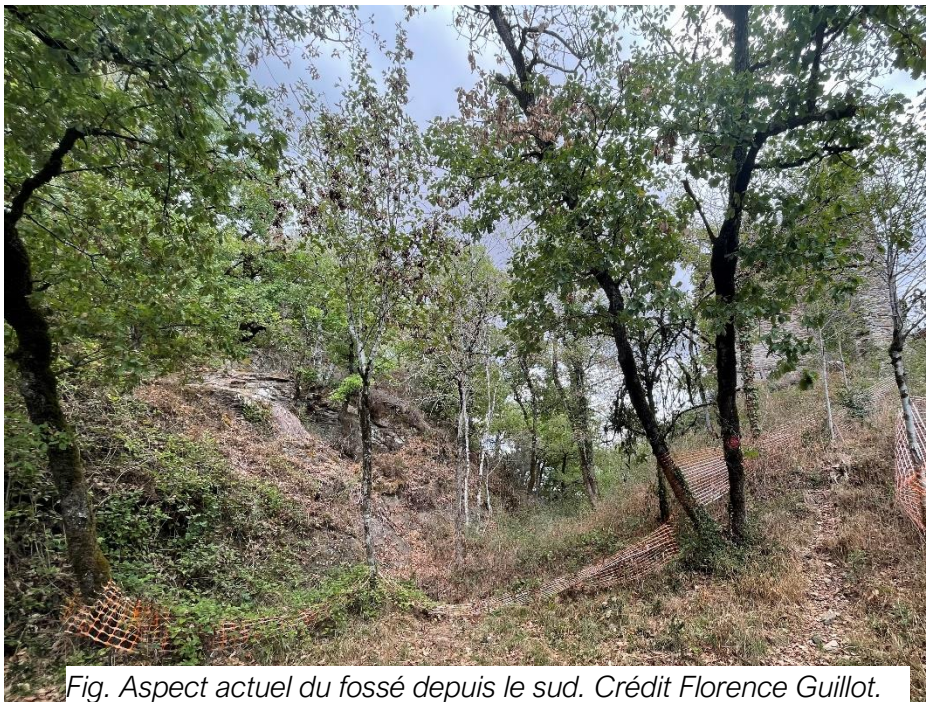
Fig. Aspect actuel du fossé depuis le sud. Crédit Florence Guillot.

Le fossé barre la crête, individualisant le château suivant un axe grossièrement nord-est/sud-ouest et sur au moins 20 m de long et environ 3 à 5 m de large selon sa forme actuelle, comblée, qui doit être un peu différente de la forme creusée qui n'est connue que ponctuellement à la faveur d'un sondage du CDAT mené en 2018.

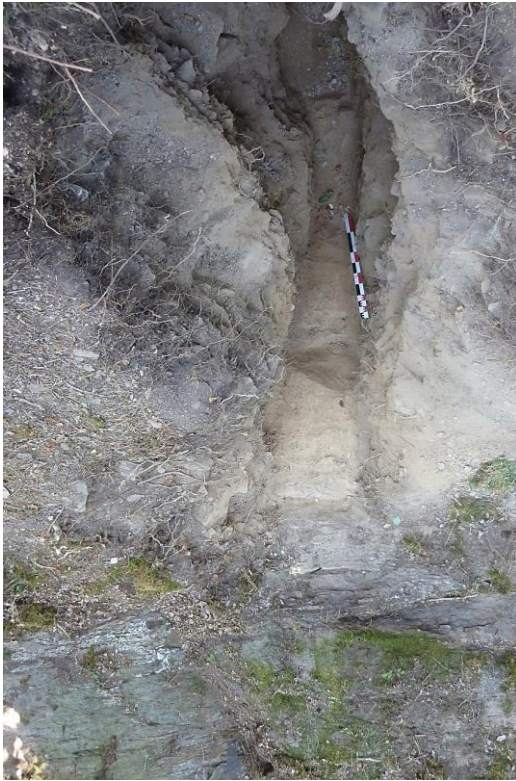
*Fig. Flanc ouest (en base de l'image) et fond du fossé dans le sondage 2018. Crédit CDAT.*

Le sondage a aussi livré des traces du creusement du substrat rocheux (pointes de pic parallèles entre-elles) et un profil ponctuel du fossé. Le flanc nord-ouest du fossé, subvertical, est taillé en crans, relativement verticaux et son fond est subhorizontal et évidemment rocheux. Le sondage n'a apparemment pas permis de bien visualiser le flanc sud-est, du côté de la tour, qui est apparu comblé de gravats de moellons (destruction de la tour maîtresse). Sur ce flanc sud-est, au-dessus des niveaux de sols actuels, le flanc bien visible et est relativement vertical (-63 à -45° par rapport à l'horizontale).

On note aussi sur les photographies réalisées lors du sondage du CDAT que le fond du fossé est comblé par des niveaux détritiques terreux indiquant une phase initiale de comblement du fossé, strictement antérieure à la destruction et aux gravats.

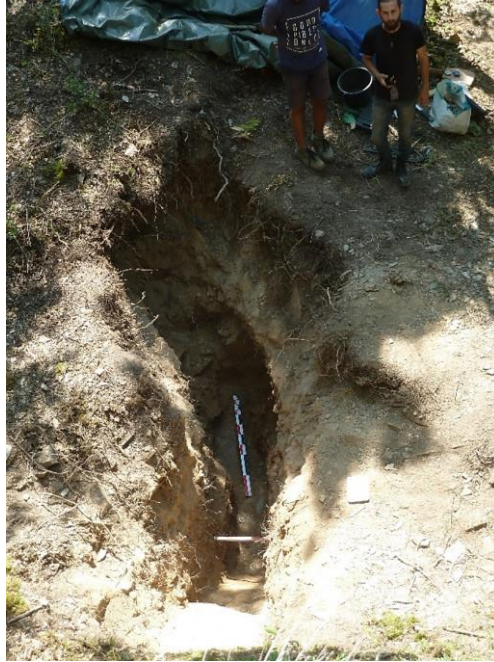
*Fig. Flanc est (en haut de l'image) et fond du fossé dans le sondage 2018. Crédit CDAT.*

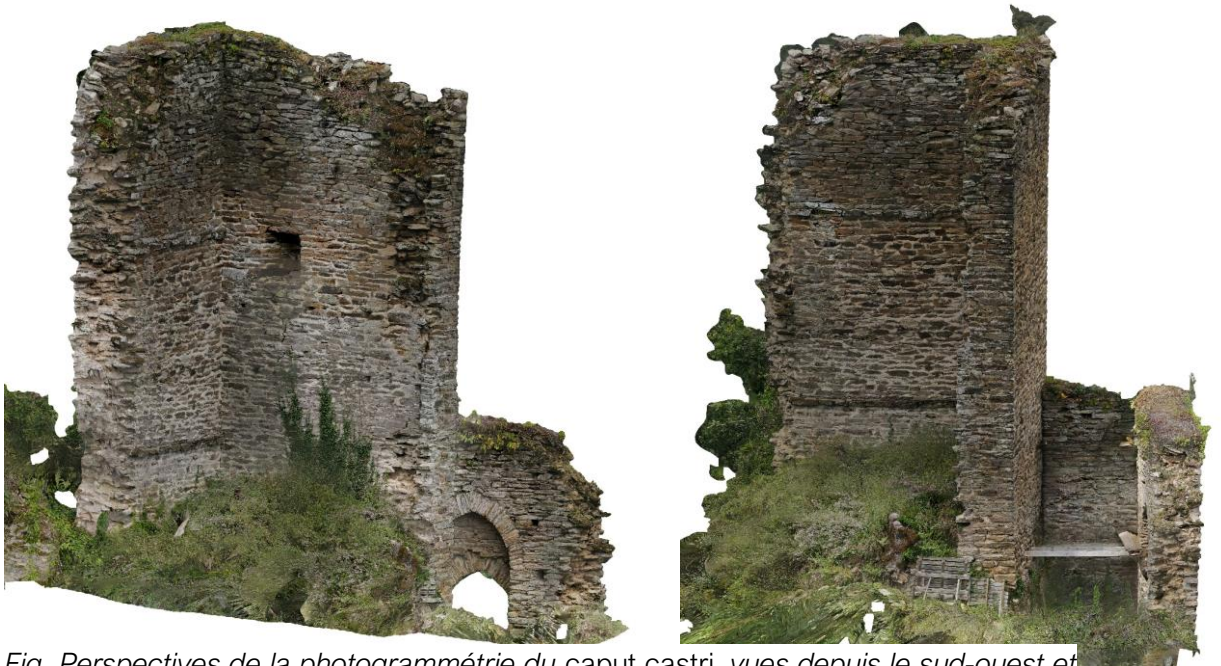
*Fig. Perspectives de la photogrammétrie du caput castris, vues depuis le sud-ouest et le sud. Crédit Florence Guillot.*

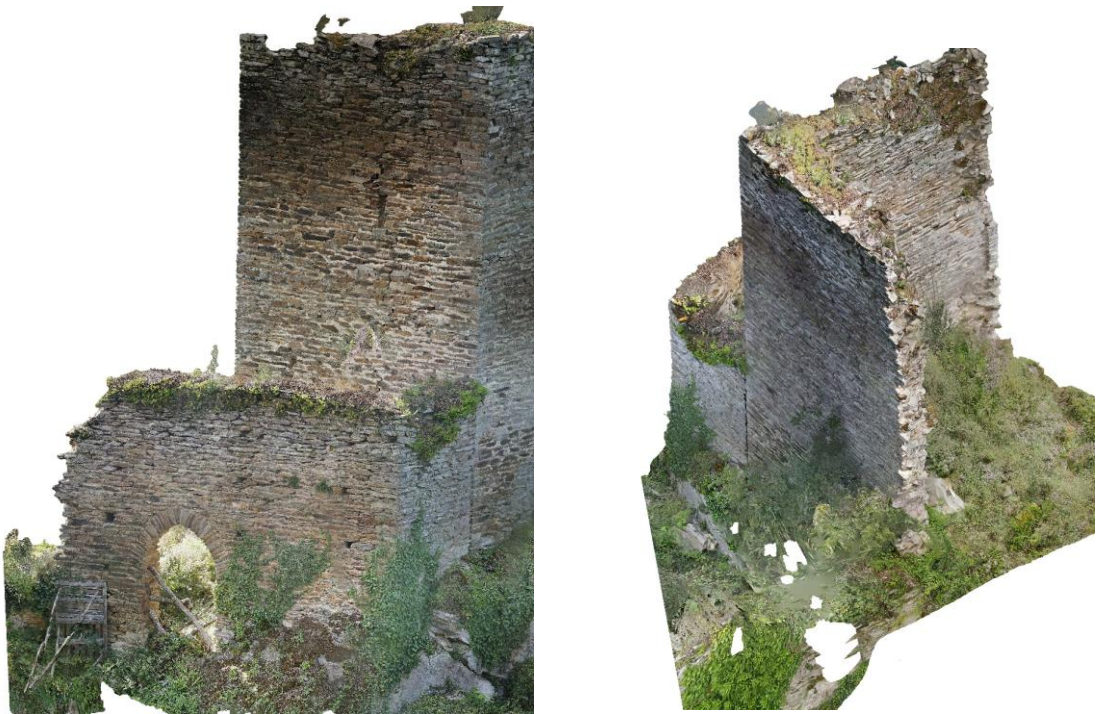
*Fig. Perspectives de la photogrammétrie du caput castris, vues depuis le nord-est et le nord-ouest. Crédit Florence Guillot.*

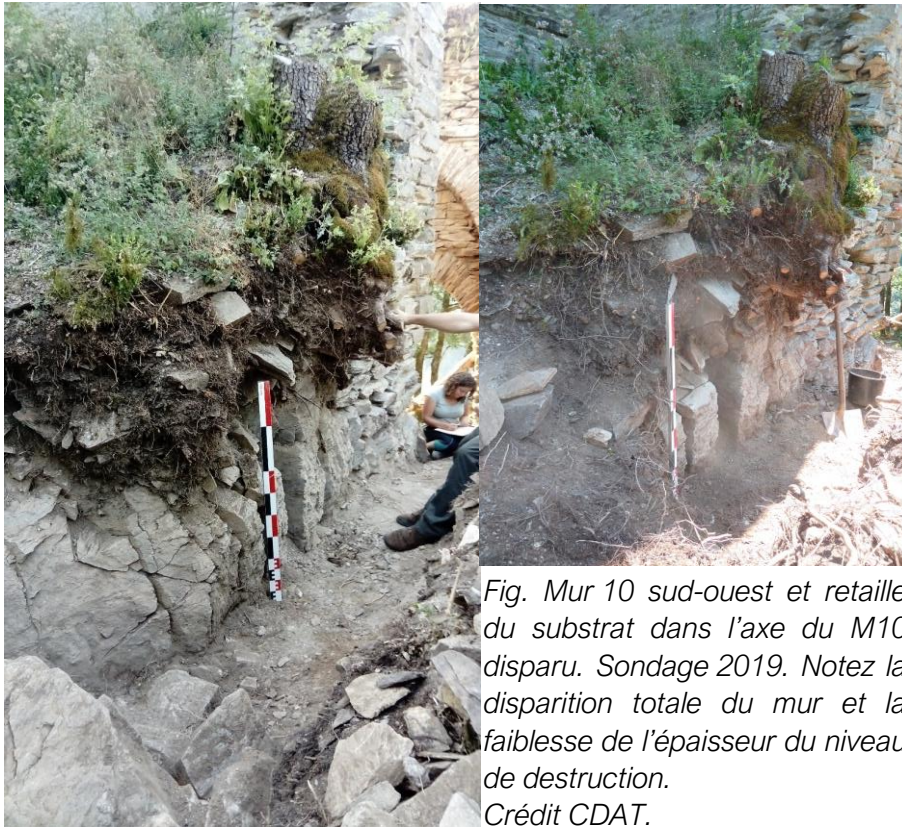
*Fig. Mur 10 sud-ouest et retaille du substrat dans l'axe du M10 disparu. Sondage 2019. Notez la disparition totale du mur et la faiblesse de l'épaisseur du niveau de destruction.*

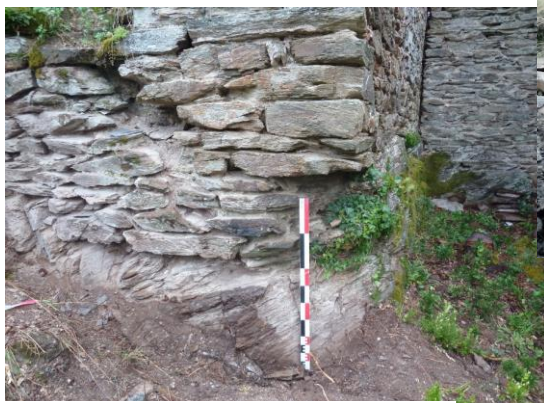
*Fig. Mur 10, angle sud et retaille du substrat. Sondage 2019.*

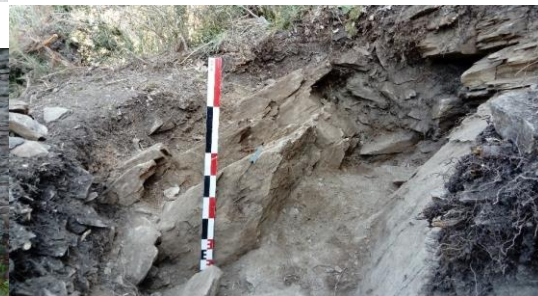
*Fig. Mur 10, le côté sud-ouest du mur 10 (dominant le fossé) devrait être situé à droite de l'image (voir le moellon taillé posé sur le substrat qui en fait certainement partie et pourrait être en place). Le substrat situé sous la mire a été interprété lors du sondage comme un élément déplacé et tombé côté fossé. Sondage 2019. Crédit CDAT.*

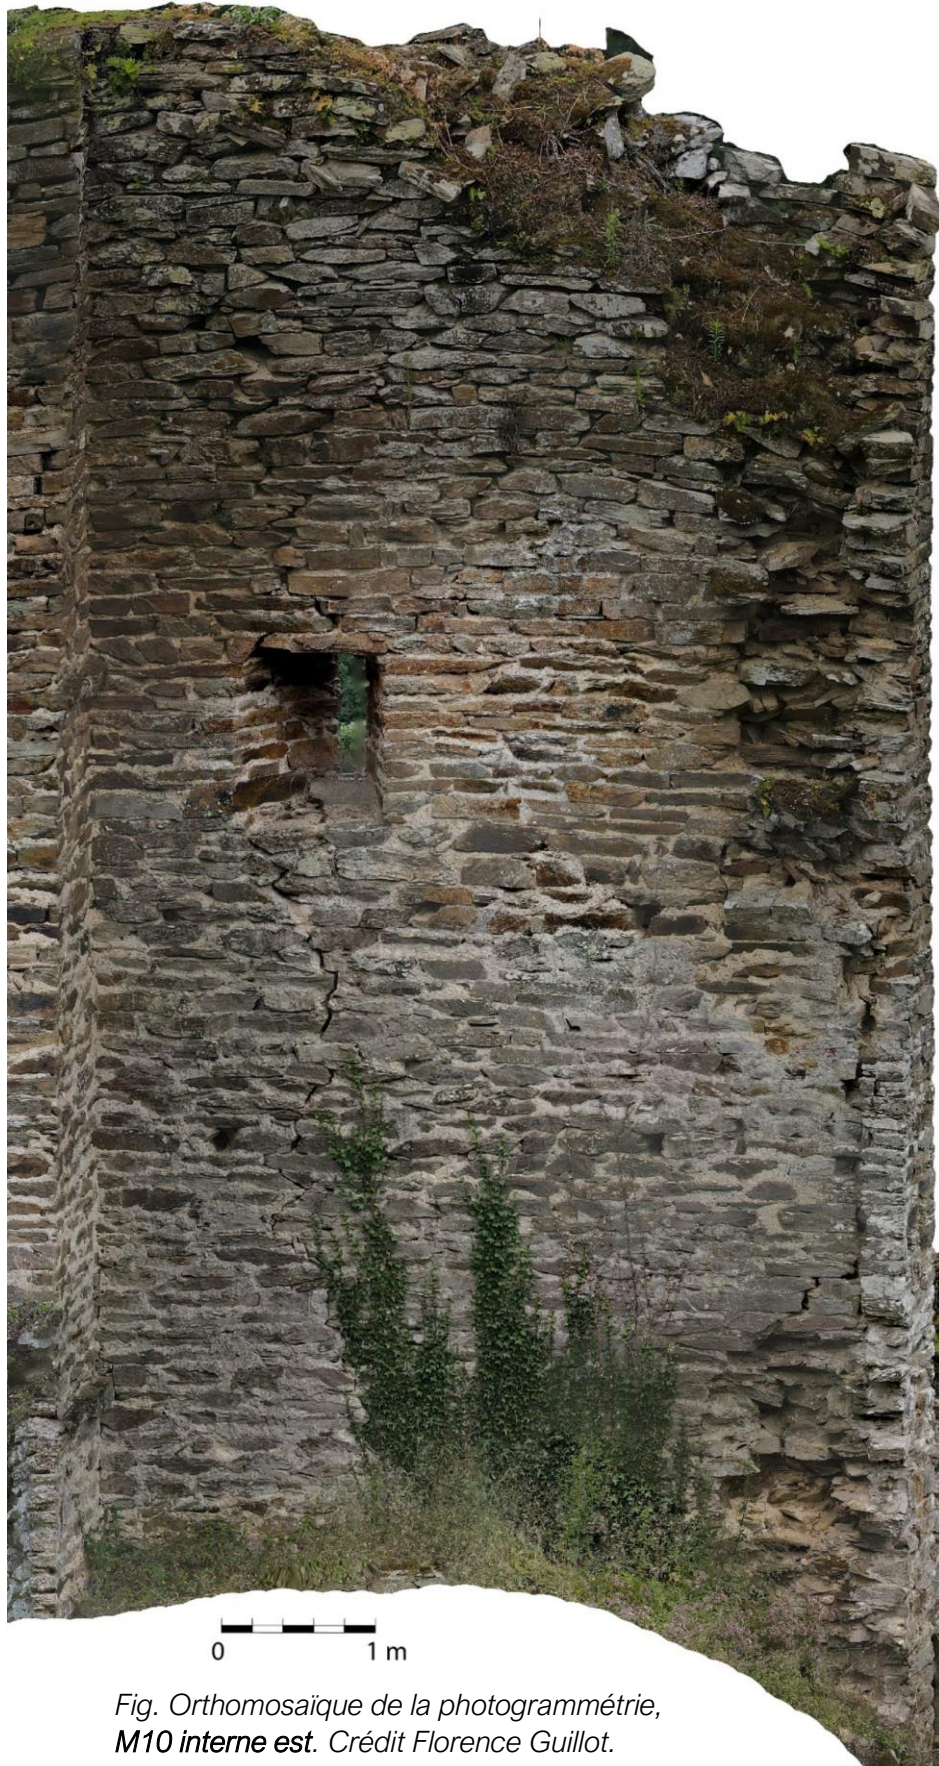
*Fig. Orthomosaïque de la photogrammétrie,  
M10 interne est. Crédit Florence Guillot.*

Les murs qui subsistent sont chaînés les uns aux autres et les angles sont en besace, harpés, utilisant des moellons plus allongés que ceux des parements. Le style de la taille des pierres qui sont utilisées en parements est de forme très comparable avec celle du M1a (entrée). Les pierres sont allongées, de sections rectangulaires, et, compte tenu de la dureté du matériau, elles sont très bien taillées souvent régulières, ce qui permet à leurs surfaces dressées d'être presque planes. Les assises sont aussi bien horizontales, plus régulières au dernier étage qu'en dessous.

Le mortier de ces murs semble sur les images très dense, probable béton de mortier de chaux et un peu comparable, mais pas parfaitement, en composition et en teinte avec celui du M1a-P1 (M10 : cailloutis millimétriques et centimétriques nombreux et denses, schistes et quartz et morceaux de coquilles d'animaux, nodules de chaux mal mélangés). Ce mortier est très chargé en cailloutis et graviers millimétriques très anguleux (pour le bétonniser), la chaux est très légèrement argileuse, les charbons sont invisibles sur les images. Ils n'ont pas pu être prélevés, car nous ne pouvions pas approcher et il serait important de le faire lorsqu'il y aura l'échafaudage pour les restaurations et avant ces dernières. Bien plus qu'en M1a, et sauf en parties hautes, le mortier est souvent très présent dans les parements et les pierres qui le constituent sont noyées dans une grande quantité de liant. Le parement interne des deux premiers étages livre ainsi un aspect en « pierre à vue ». Cet aspect peut être dû à une réinduction et n'est pas forcément un caractère d'origine, car il correspond exactement avec les étages et ne se retrouve pas au dernier étage. Quand les murs pourront être approchés, et depuis l'échafaudage, mais avant qu'ils ne soient restaurés-réenduits, il conviendrait d'étudier de près les enduits et mortiers pour renseigner cette question.

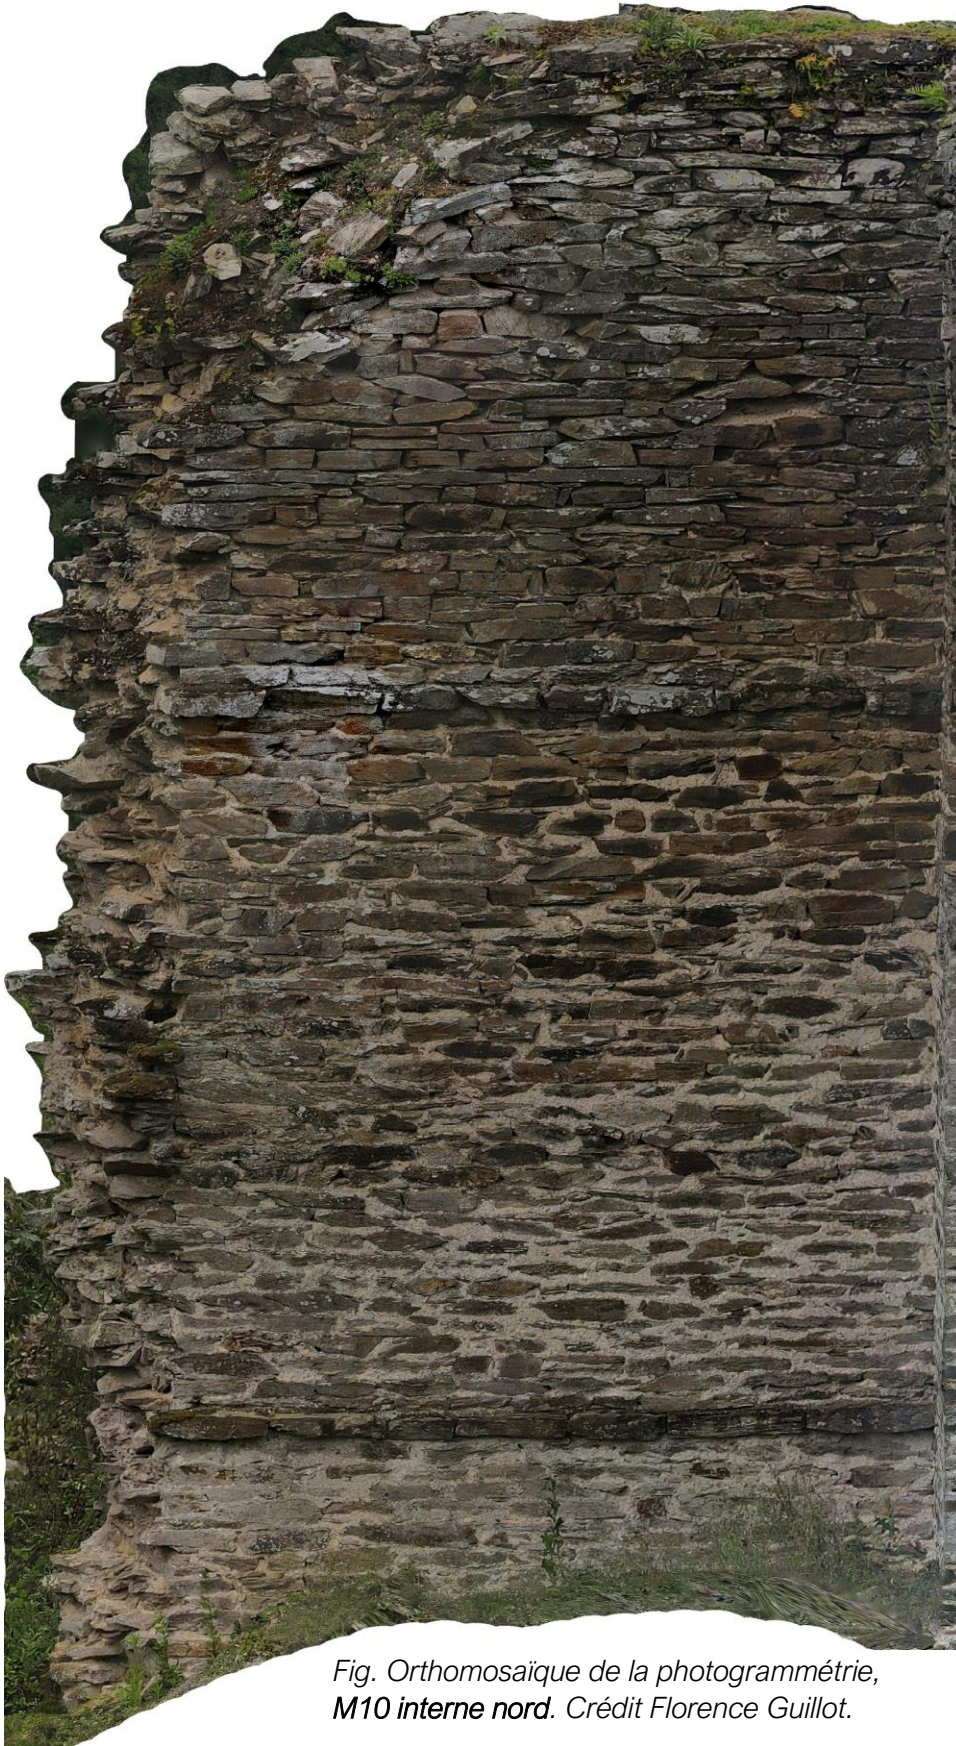
*Fig. Orthomosaique de la photogrammétrie,  
M10 interne nord. Crédit Florence Guillot.*

Le parement interne du mur nord-est comprend donc des lits de pierres de taille en encorbellement de 8 à 11 cm de profondeur utilisables pour installer un plancher (cor1 et 2) et si d'autres encoches sont visibles dans les parements internes des murs, notamment au sud-est, il s'agit de boulins maçonnés et non pas d'empochements de poutres. On peut supposer que le parement interne sud-ouest disparu disposait du même type de support de plancher que le parement nord. L'encorbellement est donc un niveau de poutres.

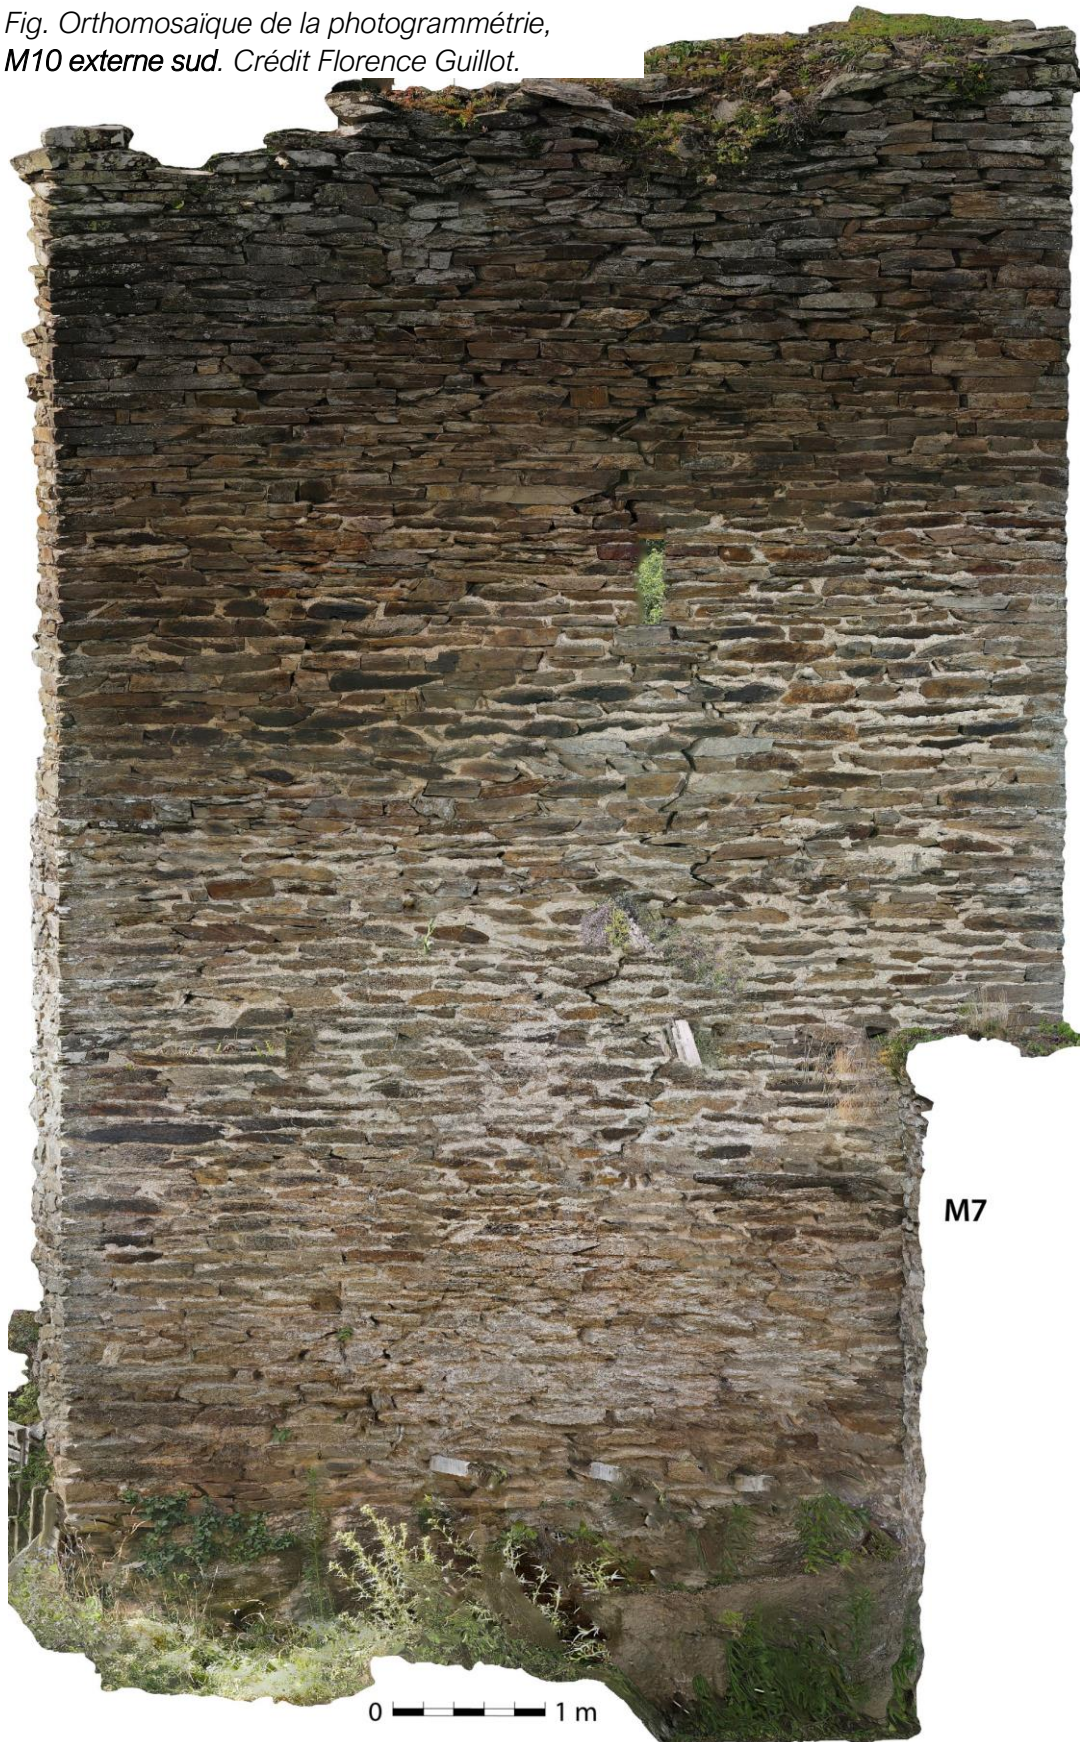
*Fig. Orthomosaique de la photogrammétrie,  
M10 externe sud. Crédit Florence Guillot.*

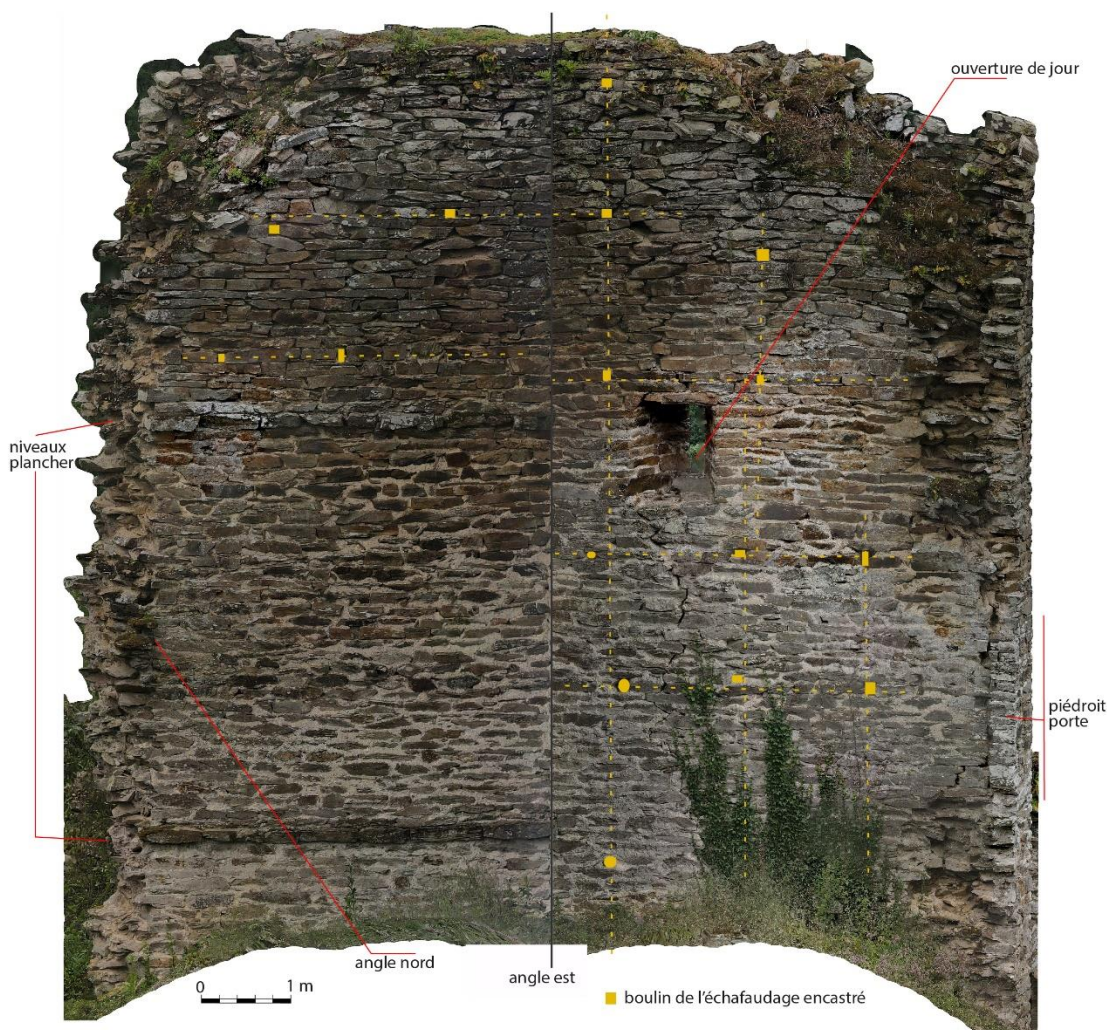
*Fig. Orthomosaïque de la photogrammétrie. Crédit Florence Guillot.  
M10 interne nord-est (gauche) et M10 interne sud-est (droite).*

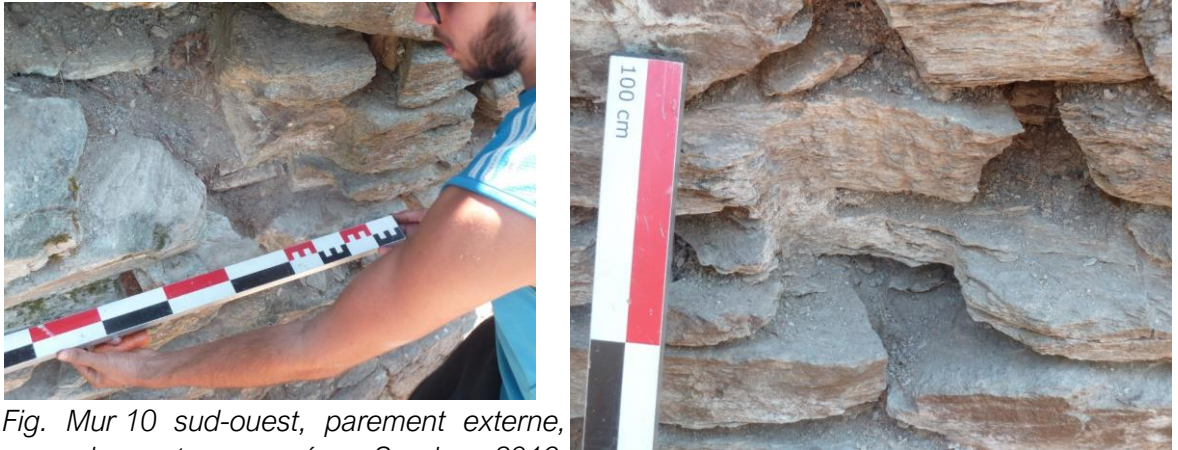
*Fig. Mur 10 sud-ouest, parement externe, empochements creusés. Sondage 2019. Crédit CDAT.*

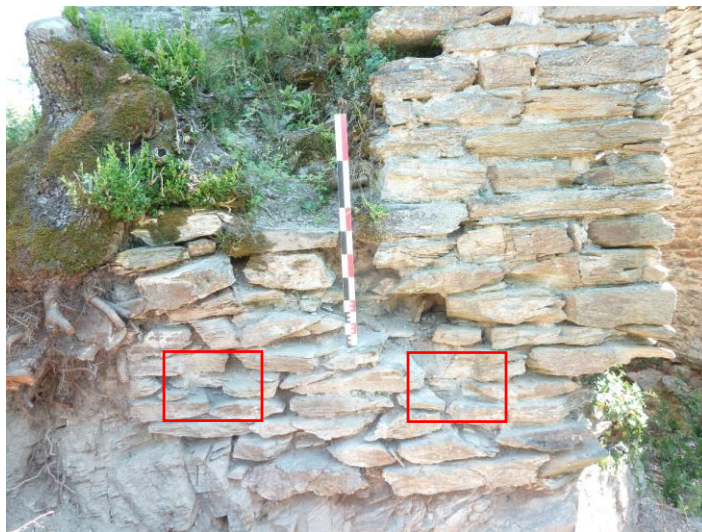
*Fig. Mur 10 sud-ouest et angle sud, parement externe, empochements creusés. Sondage 2019. Crédit CDAT.*

Ils n'ont pas été prévus lors de la construction du mur, mais creusés après coup. Ils sont donc fort probablement strictement postérieurs à la phase 1. Ils permettent d'installer des poutres pour supporter un possible plancher, et trahissent un aménagement bâti accolé à la tour maîtresse en parement sud-ouest à l'intérieur du *caput castris* accessible par la porte P2. Ils doivent donc dater de l'installation de la P2 ou d'après.

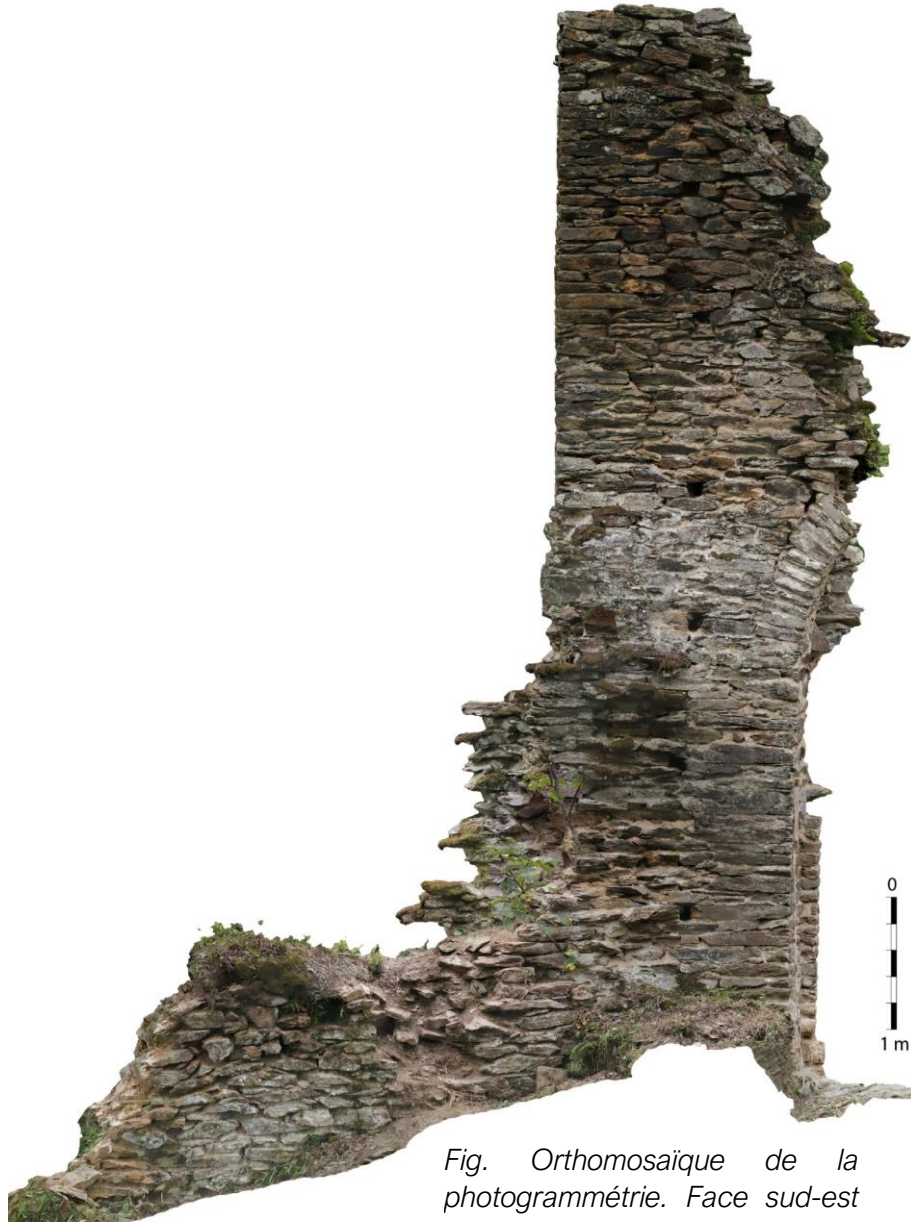
*Fig. Orthomosaique de la photogrammétrie. Face sud-est (intérieur).*

Le mur de la porte d'origine a été nommé M1a. Il mesure encore jusqu'à 5,35 m de haut. Le mortier utilisé tend au béton de mortier, cailloutis millimétriques et centimétriques nombreux : schistes et quartz.

Le mortier est très chargé en cailloutis et graviers très anguleux, mais sans coquilles d'animaux (présentes dans le M10) et la chaux est très légèrement argileuse. Le résultat est dense, mais pas jusqu'à l'exceptionnel. Il n'est pas comparable au mortier du M10 qui est plus dense et comporte des fragments de coquilles. De prime abord, les charbons sont invisibles même au binoculaire (x10), mais il faudrait le vérifier lorsqu'on pourra faire le tour du mur en sécurité.

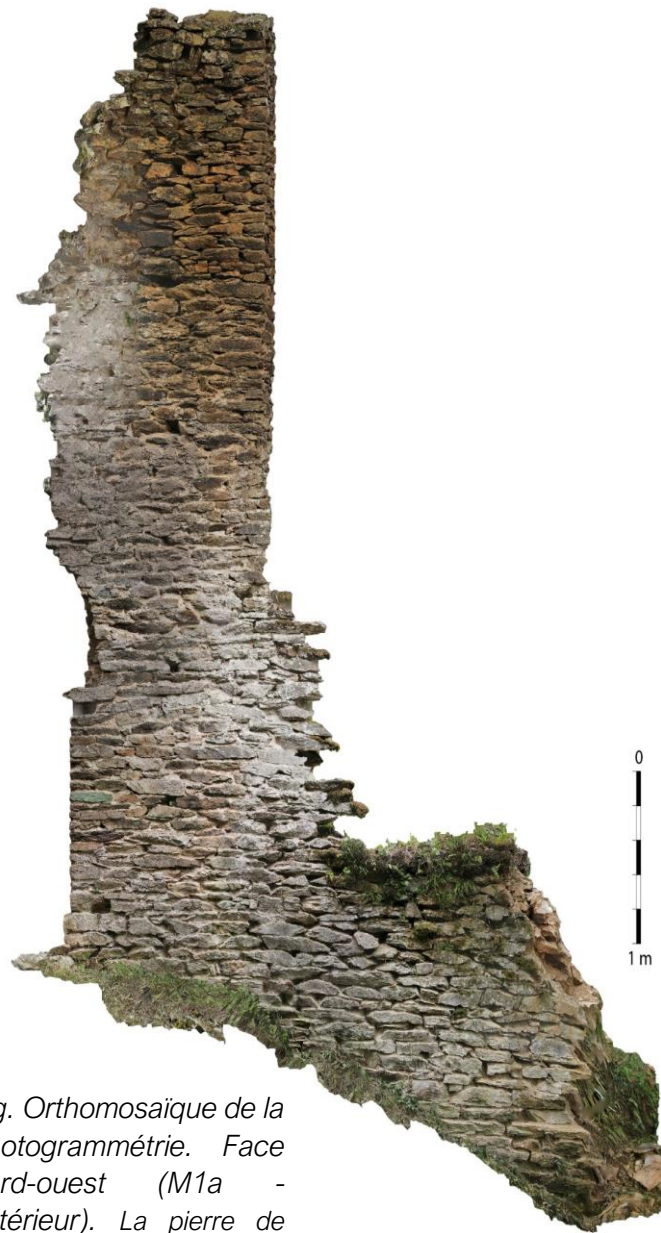
*Fig. Orthomosaïque de la photogrammétrie. Face nord-ouest (M1a - extérieur). La pierre de couleur verte est peinte. Crédit Florence Guillot.*

Les parements de ce mur sont réguliers et les moellons utilisés aussi, compte tenu de la dureté du matériau employé. Les surfaces dressées des pierres taillées sont particulièrement lisses (étant donné la nature des roches employées) et les sections des moellons sont généralement très rectangulaires. Le mur est bloqué et le bourrage est constitué de moellons plus fragmentés (déchets de taille ?), mais disposés régulièrement bien à plat comme en M10. Le mur est donc soigné et d'une conception très proche des murs 10, et bien différente du M7 de la P2.

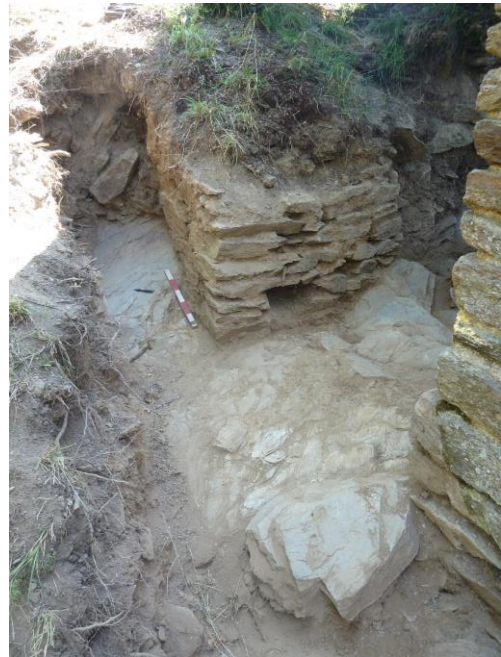
*Fig. Mur 5. Sondage 2019.  
Crédit CDAT.*

Subsiste au nord de l'entrée la partie basse d'un autre piédroit de la porte (sur 75 cm de hauteur au maximum). Il a été dégagé par les sondages en 2019, numéroté M5 et ajouté à la topographie. Son bâti ne correspond pas du tout à celui du piédroit sud de la P1 (M1a). Aucun mortier n'y est visible, les moellons sont de beaucoup plus petits volumes que ceux du piédroit du M1a et les niveaux d'assises sont totalement irréguliers. Il est monté à la terre<sup>18</sup>. Il s'agit clairement du vestige d'un piédroit qui a été ajouté pour modifier la porte (réparation par suite de ruine?). Il y a tout lieu de penser que cette modification a rétréci la largeur de l'ouverture. Elle impliquait soit de détruire l'ancien piédroit, soit qu'il soit déjà détruit, mais on ne repère aucune trace de l'ancien piédroit sur les photos du sondage du CDAT, sauf peut-être le substrat retaillé à plat qui servait de fondation à l'ancienne entrée. Sur les images du CDAT on observe que ce plat se poursuit assez loin du piédroit modifié avec M5 et l'entrée a pu être large. Si on suppose que le M6 se poursuivait jusqu'au piédroit nord disparu, il pourrait en indiquer l'emplacement et l'ouverture initiale était environ 50 cm plus large que celle constituée avec le M5 qui mesure 1,45 m de large. La porte initiale pourrait donc, comme nombre de portes du second Moyen Âge, s'inscrire dans un carré d'environ 2x2 m en largeur et hauteur sol-bas du cintre. Ce M5, et l'ancien piédroit, pouvaient s'appuyer contre le mur sud de la tour maîtresse pour clôturer l'accès à l'enceinte et former symétrie avec le M11, mais on n'en conserve aucune preuve. Le M5, piédroit modifié, n'est conservé que sur à peine plus de 1 m de long en parement ouest, et, en arrière il est remplacé par des gravats qui ne forment absolument pas un mur détruit en place, mais exposent l'aspect d'un remue-ménage complet et confirment, qu'en partie arrière de ce mur (M5), on est venu prélever des moellons après sa destruction et la destruction d'une partie des M10. À la base et au centre du M5 et de l'entrée, une encoche (enc 5) de section presque carrée de 32-28 cm de côté trahit que le nouveau seuil a été doté d'une barre en bois transversale contre laquelle la porte se fermait. Cette entrée de la phase 4 peut aussi avoir été dotée d'un cadre entier en bois dans lequel la porte se fixait, et dans ce cas, la porte aurait été rétrécie par rapport à la largeur mesurée entre les piédroits.

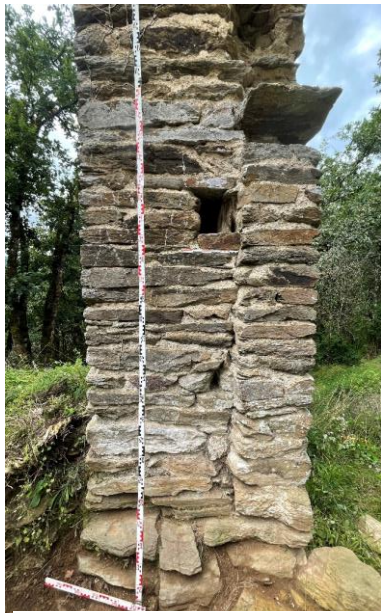
Fig. M1a. Piédroit P1. Trou de barre et emplacement d'un gond. Dalles de l'ancien seuil, sous le piédroit. Crédit Florence Guillot.

Le sondage 2019 a concerné le seuil de la porte P1 et a montré que l'accès à la porte se faisait depuis le sol, en pente, mais que cette porte n'était ni perchée ni fossoyée côté extérieur. Le fossé du château ne se poursuivait donc pas au-devant de la porte, ce qui est peu efficace du point de vue de la défense. Le seuil de la P1 était situé au-dessus du rocher retaillé à plat. Si l'on en juge par les pierres débordantes qui subsistent sous le piédroit de la porte initiale (M1a), le niveau du seuil pourrait avoir été situé initialement quelques 37 à 40 cm au-dessus du substrat rocheux qui sert de fondation au M1a. Ce niveau a été approfondi légèrement lors de la reprise de la porte et de la construction du piédroit M5 et l'ancien seuil fut donc détruit. Le sondage du CDAT n'a donc pu observer directement que le seuil plus récent.

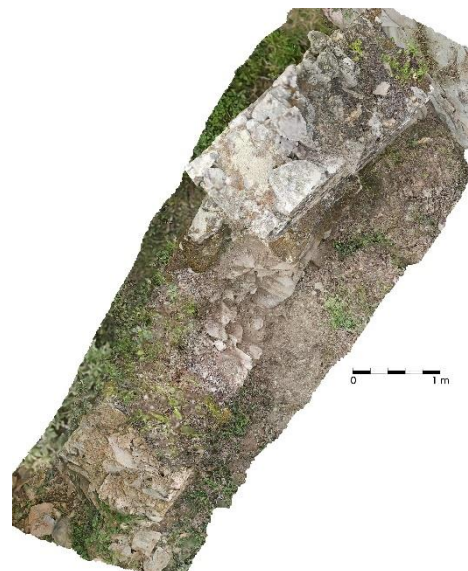
Fig. Orthomosaïque de la photogrammétrie. Vue de dessus, angle entre les directions des murs. P1 est à droite de l'image. Crédit Florence Guillot.

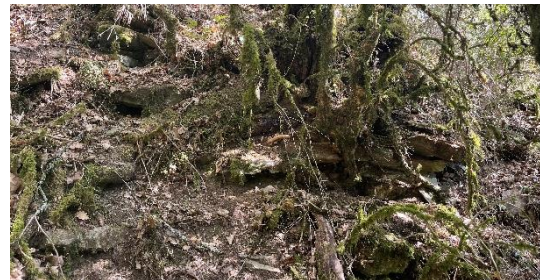
*Fig. Moellons coincés sous les buis au sud-est de M1b et sous M2 et M3 : mur d'enceinte ? Crédit Florence Guillot.*

Le M1b (et le M1a ?) ne s'arrêtait probablement pas à 3 m au sud de la porte, mais bien plus en aval et on peut visualiser son bourrelet qui descend droit dans les premières pentes. Au sud, en dessous de ce mur, l'unité de destruction paraît épaisse et est donc en place.

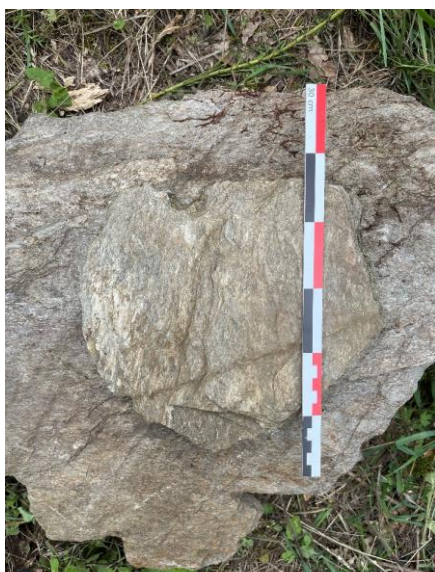
*Fig. Lauzes posées près de P1 sur l'herbe. Crédit Florence Guillot.*

Dans ce secteur, juste derrière l'entrée et à l'intérieur du site, nous avons relevé au sol des lauzes épaisses de plusieurs centimètres et taillées dans des schistes micacés allochtones<sup>20</sup>. Présentes lors de notre visite, elles semblaient avoir été déplacées « récemment » (sondage 2019 ? niveau d'un seuil aménagé de dalles de schiste découvert en fouille ?). Certaines livraient des encoches, mais elles ne semblent pas être des trous d'accroche en toiture.

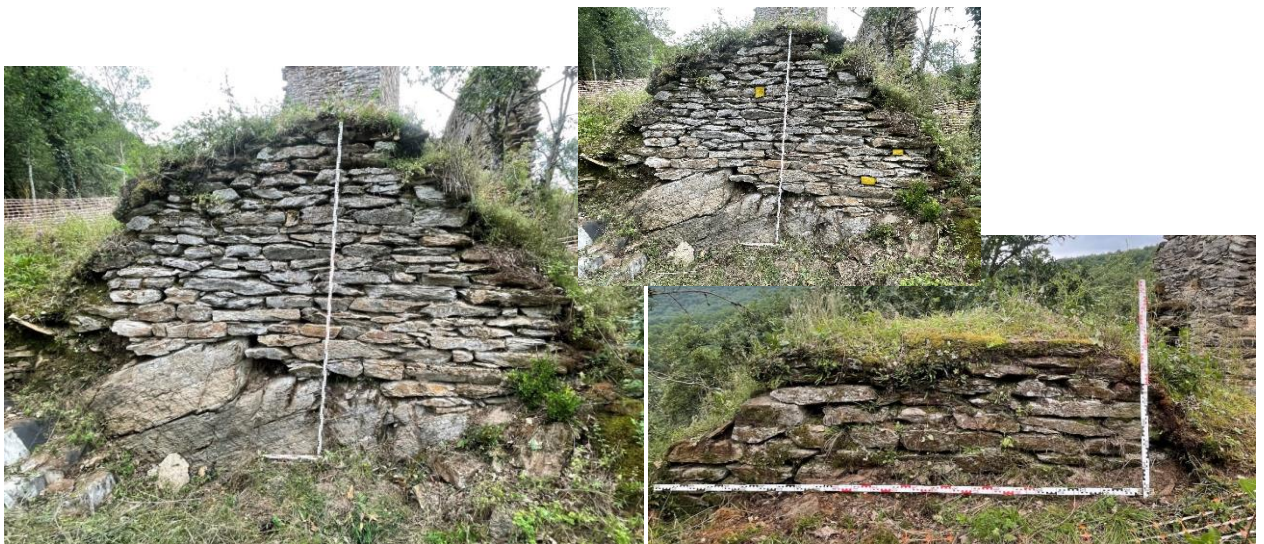
*Fig. Mur 6. Face sud (à gauche) et possibles boulines et face nord (en bas à droite).  
Crédit Florence Guillot.*

Le mortier de chaux qui servait de liant au mur 6 est très dégradé et a quasiment disparu en parement. Dense et dur, légèrement argileux, il contient peu de galets et de sables, des cailloutis et graviers nombreux et de toutes tailles (non criblés). Il est comparable avec celui du M1a, sans être toutefois parfaitement identique, car le béton du M6 résiduel est plus dégradé, donc moins résistant<sup>21</sup>. Il est en tout cas totalement différent de celui du M7.

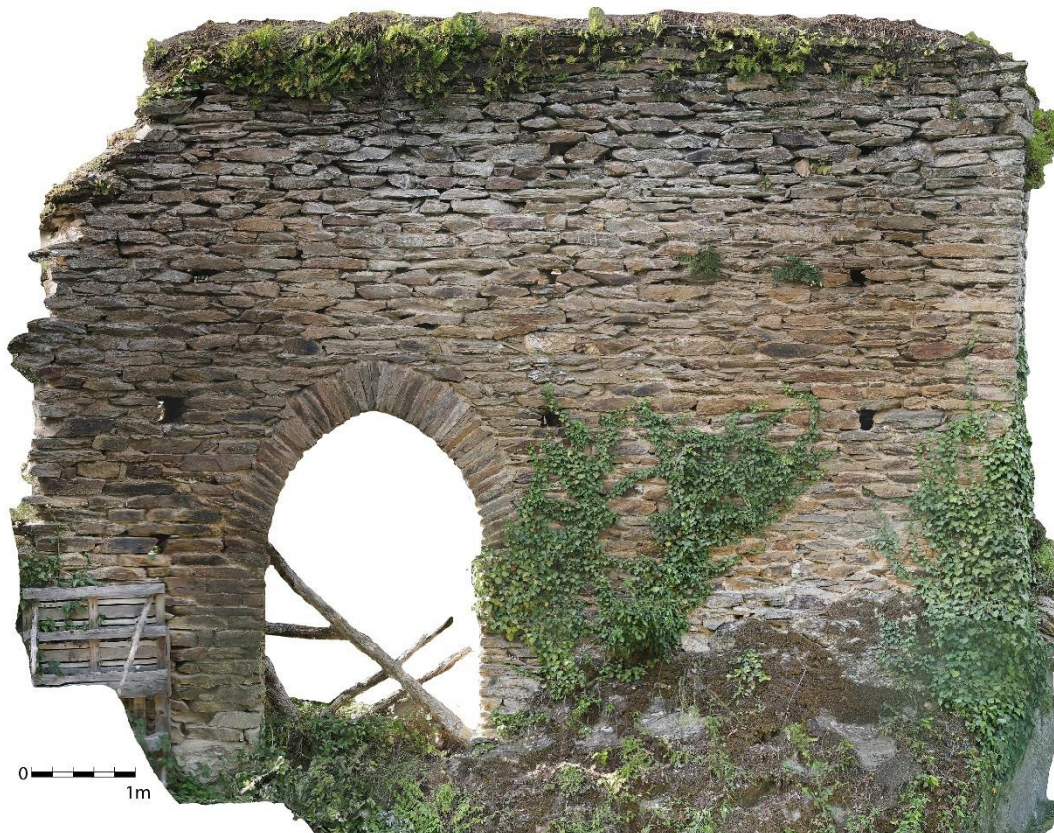
*Fig. Mur 7 et P2.  
Orthomosaïque de la photogrammétrique, partie sud-est et externe du mur. Crédit Florence Guillot.*

Le mur 7 est percé d'une porte (P2) s'ouvrant face au mur sud-est de la tour maîtresse (à environ 2,5 m du M10 en longueur projetée sur l'horizontale). Le sommet du mur 7 et sa partie sud sont détruites. Il est conservé sur 6,4 m de hauteur maximale, plus celle du rocher retaillé sur lequel il est érigé (jusqu'à presque 3 m visibles au nord en parement externe et au-dessus des niveaux de sol actuels). Le sommet détruit du mur se présente actuellement de niveau altitudinal relativement égal et il est probable qu'il s'agisse d'un niveau d'affaiblissement proche du sommet du mur d'origine, par exemple un niveau sommital d'épaisseur réduite et/ou crénelé, empoché, etc. Lorsque l'échafaudage sera en place, il serait intéressant d'inspecter ce sommet en ôtant l'herbe et la terre qui le recouvrent pour chercher des indices de sa forme. Le M7 est conservé autour de la porte sur à peine plus de 8 m de longueur, auxquels s'ajoutent un peu plus de 2 m après un angle droit et jusqu'au M10 contre lequel il est construit.

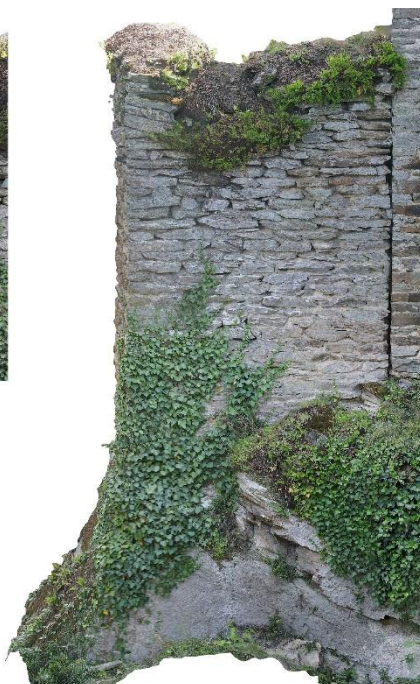
*Fig. Mur 7.  
Orthomosaique de la photogrammétrique, partie nord-est du mur interne (à gauche) et externe (à droite). La base du mur en interne manque du fait de la présence d'obstacle aux prises de vue (herbe, poutres, planches).  
Crédit Florence Guillot.*
