## Prospection Thématique - 2022. La Bastide-des-Vassals (Saint-Grégoire -Tarn)

## Prospection thématique – 2022

### La Bastide-des-Vassals (Saint-Grégoire – Tarn)

Rapport de la Prospection-thématique 2022

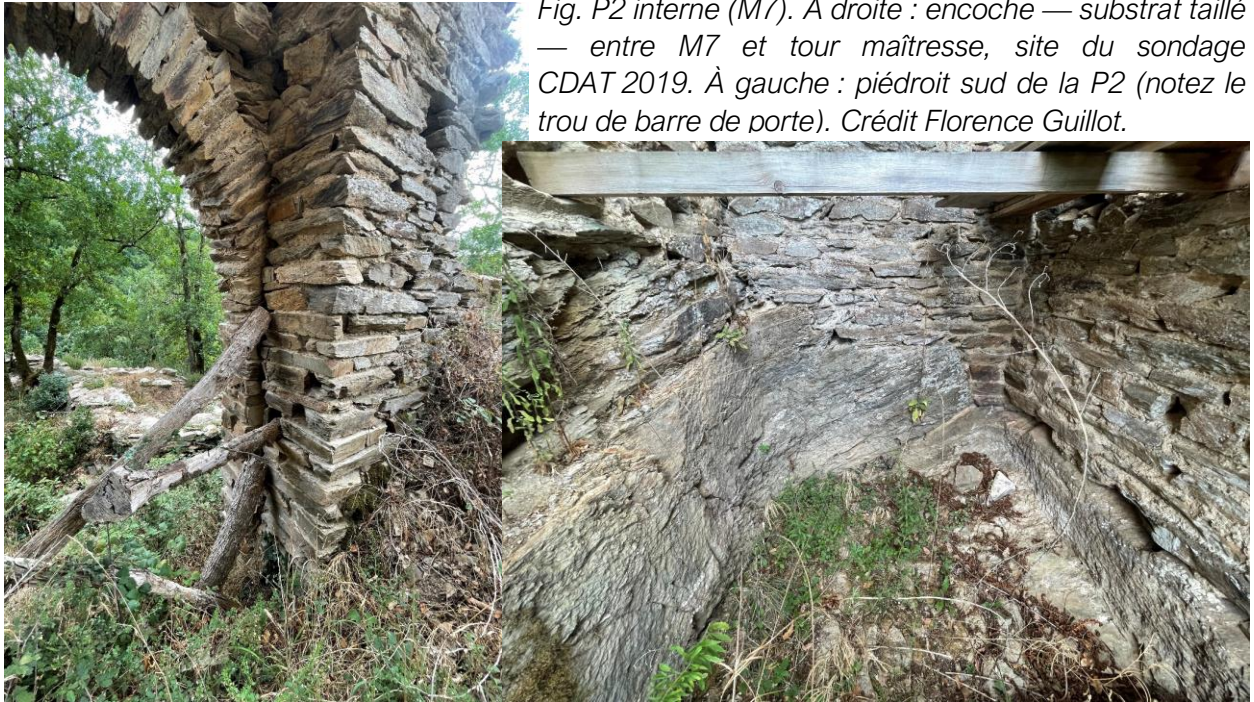
*Fig. P2 interne (M7). À droite : encoche — substrat taillé — entre M7 et tour maîtresse, site du sondage CDAT 2019. À gauche : piédroit sud de la P2 (notez le trou de barre de porte). Crédit Florence Guillot.*

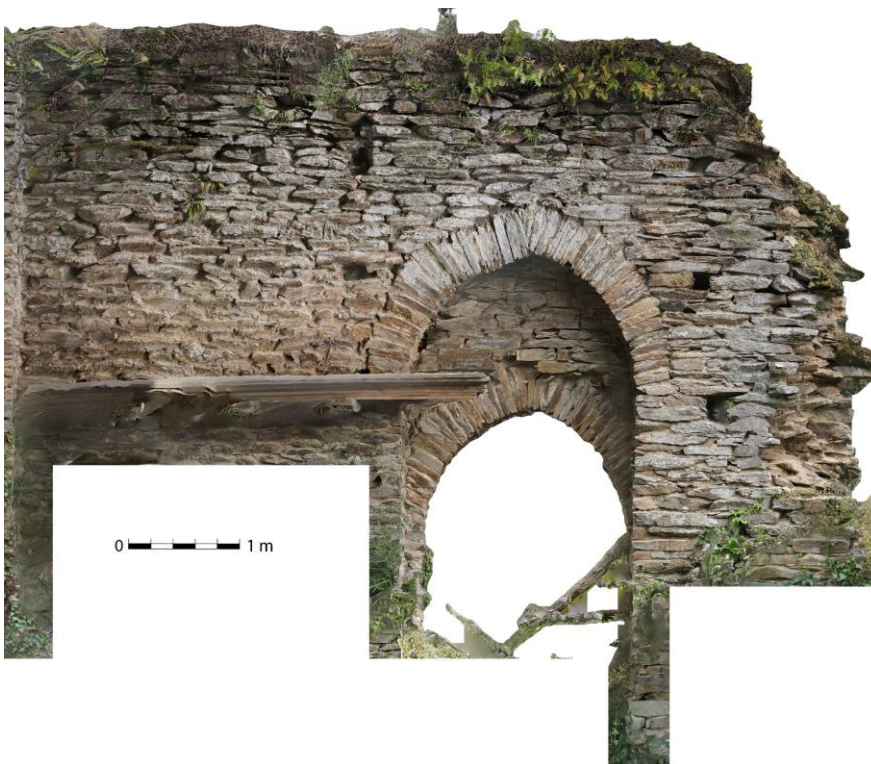
*Fig. Mur 7.  
Orthomosaïque de la photogrammétrie, partie interne. La base du mur en interne manque du fait de la présence d'obstacle aux prises de vue.  
Crédit Florence Guillot.*

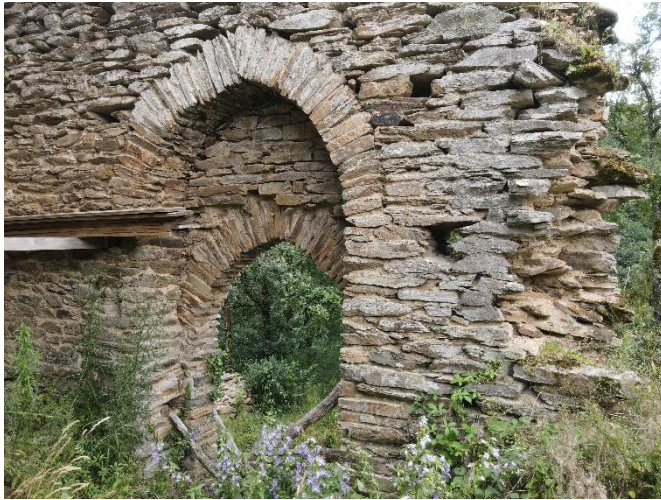
*Fig. P2 interne (M7) ; la poutrelle ronde en bas à gauche du piédroit est insérée dans le trou de barre de la porte. Crédit Florence Guillot.*

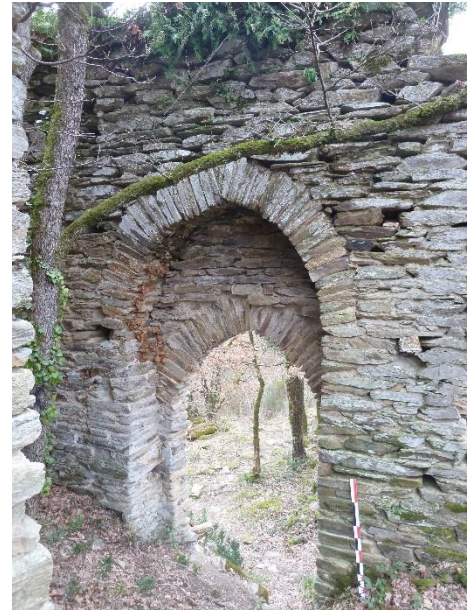
*Fig. P2 interne (M7). État juste après le débroussaillage et avant le sondage 2019. Crédit CDAT.*

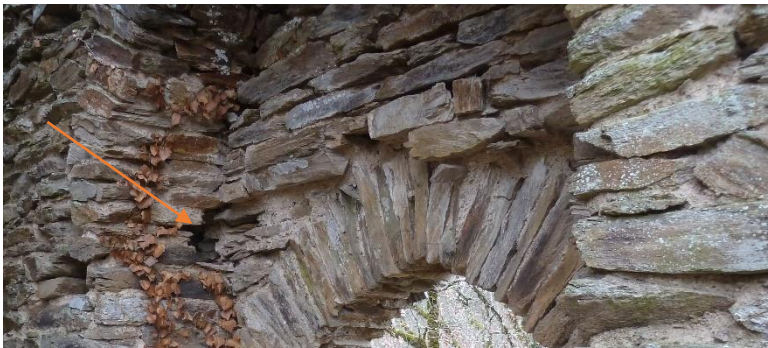
*Fig. P2 interne (M7). Linteau et encoche de boiserie de porte (enc 21) dans la voûte. Crédit CDAT.*

Enfin, les deux arcatures ne sont pas parfaitement ajustées et centrées l'une par rapport à l'autre et le linteau maçonné s'accorde mal avec sa voûte, la recouvrant légèrement sans suivre sa forme. D'autant que celui-ci paraît avoir été ajusté à sa base sur une poutre en bois

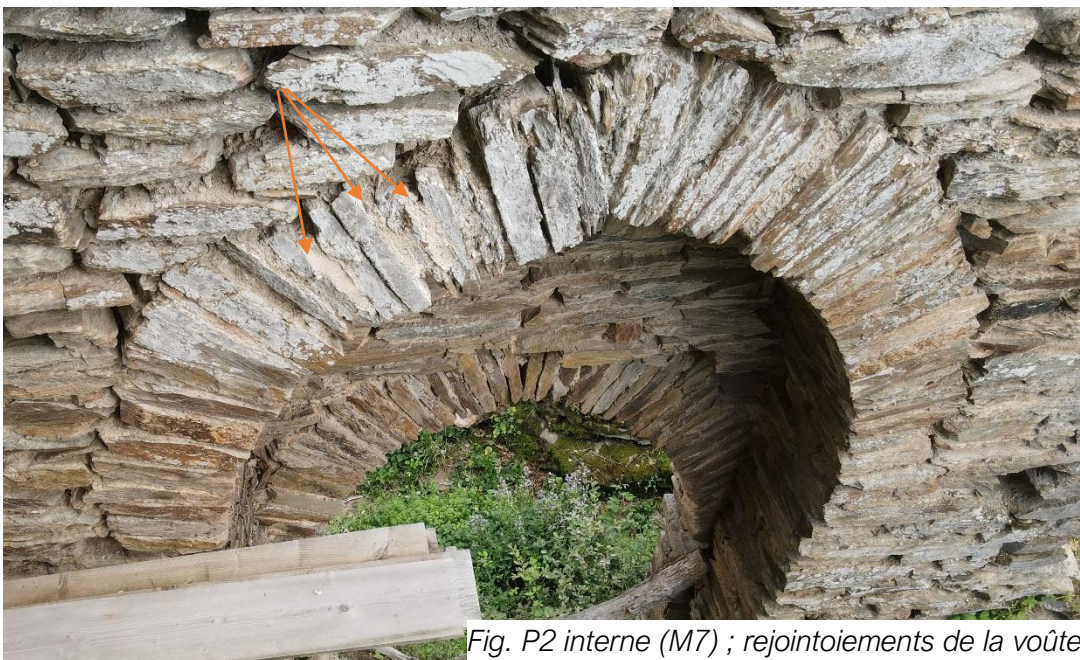
*Fig. P2 interne (M7) ; rejointoiements de la voûte qui s'affaisse. Crédit Florence Guillot.*

La déformation de l'arcature haute de l'ogive interne paraît postérieure à sa construction. On y repère des traces de rejointoiement récent à titre de test. Ils ne sont pas fissurés. Ces rejointoiements semblent avoir été faits avec le même liant que ceux repérés dans le mur sud-est interne de la tour sous l'ouverture de jour.

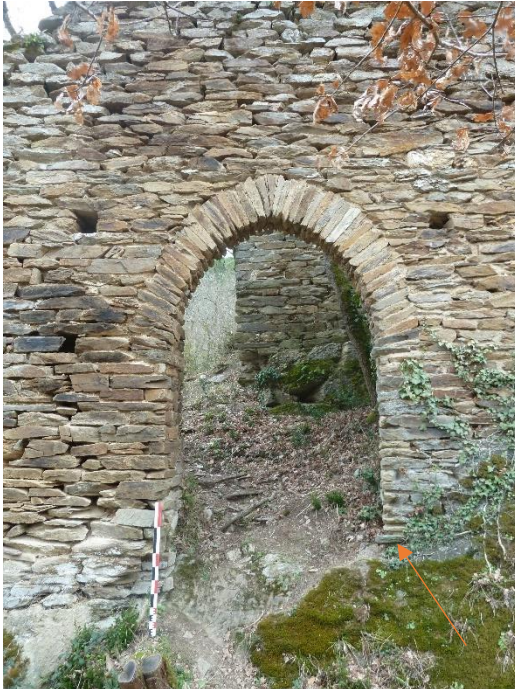
*Fig. P2 externe (M7) ; aspect juste après le débroussaillage. Notez le rocher en forte pente et la pierre à la base du piédroit (niveau du seuil?). Crédit CDAT.*

Partout où c'est visible, le mur 7 est construit sur le substrat rocheux retaillé de manière à percher le mur et l'ouverture et sa circulation côté externe. L'entrée devait donc s'atteindre avec une rampe ou un escalier en bois, d'autant que lors du dégagement de la végétation par le CDAT en 2019, dans la porte, le rocher y est apparu en forte pente sans seuil bâti<sup>22</sup>. Notons que la retaille du substrat rocheux est en forte pente, mais non pas parfaitement verticale comme le sont les autres et nombreuses retailles observées aux pieds des murs.

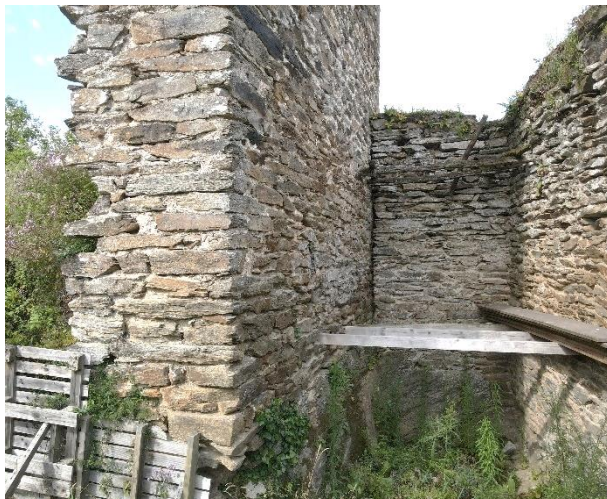
Fig. M10 (à gauche) et M7 (à droite). Planches et poutres dans les encoches, état actuel. On aperçoit les premiers claveaux de voûte de la P2 à l'extrémité droite de l'image et le substrat retaillé sous les planches. Crédit Florence Guillot.

L'aménagement à l'intérieur entre le mur 7 et la tour maîtresse a été l'objet d'un sondage par le CDAT en 2019. Celui-ci a permis de mettre à jour le substrat retaillé bien encoché. Cette encoche dans le rocher suit parfaitement le plan des murs 10 et 7 et mesure donc 1,9 à 2,5 m de large. Pour en mesurer précisément la profondeur, il faudrait pouvoir approcher, car seul le drone a pu se positionner au-dessus de la retaille et face à la porte. Sur les

Le mur 7 et la porte sont en mauvais état, tout particulièrement au sud. Probablement à cet endroit, le M7 a-t-il été écrasé par l'effondrement du mur sud-ouest de la tour maîtresse. Ces bâtis ont été récemment renforcés de poutres et caillebotis qui masquent en partie les parements et surtout les encoches. C'est peu gênant pour l'analyse des parements, un peu plus pour celle des empochements. En outre, à l'intérieur, entre M7 et M10, l'installation récente de deux niveaux de poutres et rondins dans des encoches se révèle être un obstacle sérieux au levé photogrammétrique par drone de la base du mur, car le drone ne peut pas voler que ponctuellement entre les planches et poutres du niveau inférieur et la végétation qui se rejoignent presque. La couverture photographique n'est donc pas suffisante pour le montage photogrammétrique. Le vol entre les deux niveaux de poutres et poutrelles est à peine plus pratique. Il conviendrait donc de compléter les levés en parement interne du M7 lorsque la stabilité des murs sera assurée et que ces poutres pourront être enlevées.

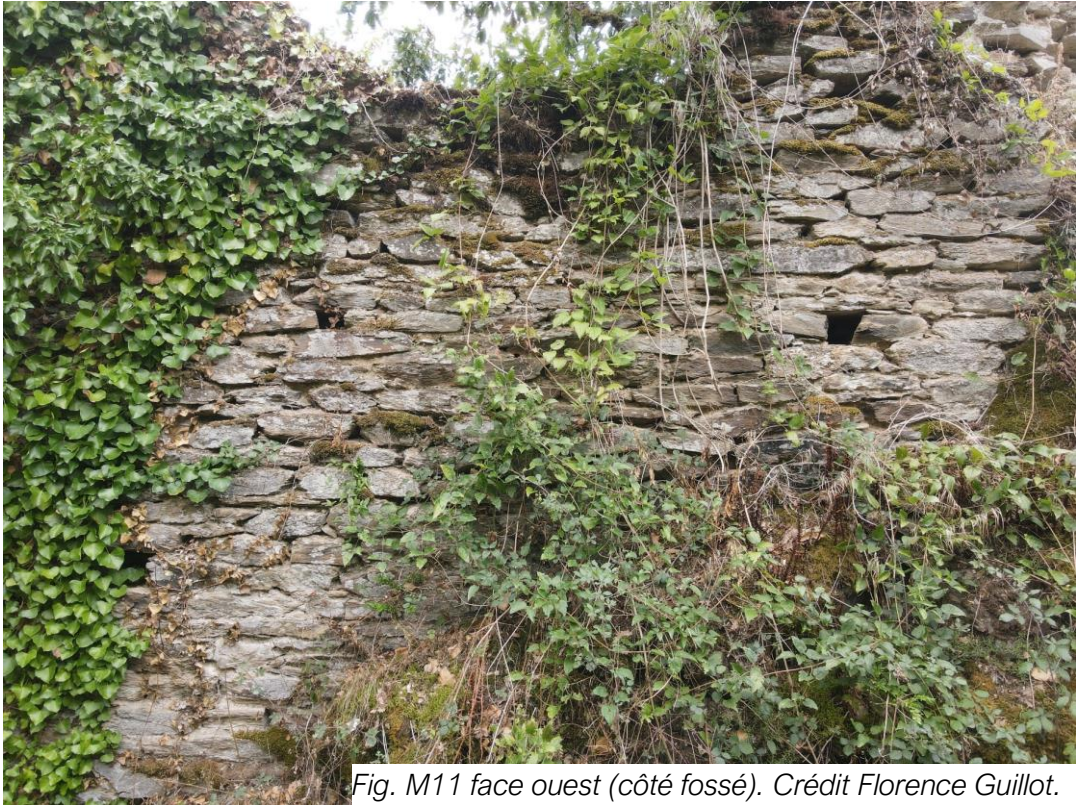
*Fig. M11 face ouest (côté fossé). Crédit Florence Guillot.*

En l'état, le M11 est quasiment entièrement masqué par la végétation. On ne peut donc réaliser que quelques observations, préalables à une étude et certaines des quelques images qui ont été réalisées l'ont été dans des conditions de vol très délicates, au milieu de la végétation.

La situation du M11 peut suggérer qu'il fut bâti en phase 1, si on suppose, comme de coutume dans ce type de monument, qu'une enceinte continue dominait le fossé (M1a-P1-mur disparu – M10 nord-ouest – M11). Le mortier de chaux qui sert de liant à ce mur est très comparable de celui du M1a. Cependant l'aspect des parements est différent, car les hauteurs d'assises du M11 semblent plus épaisses.

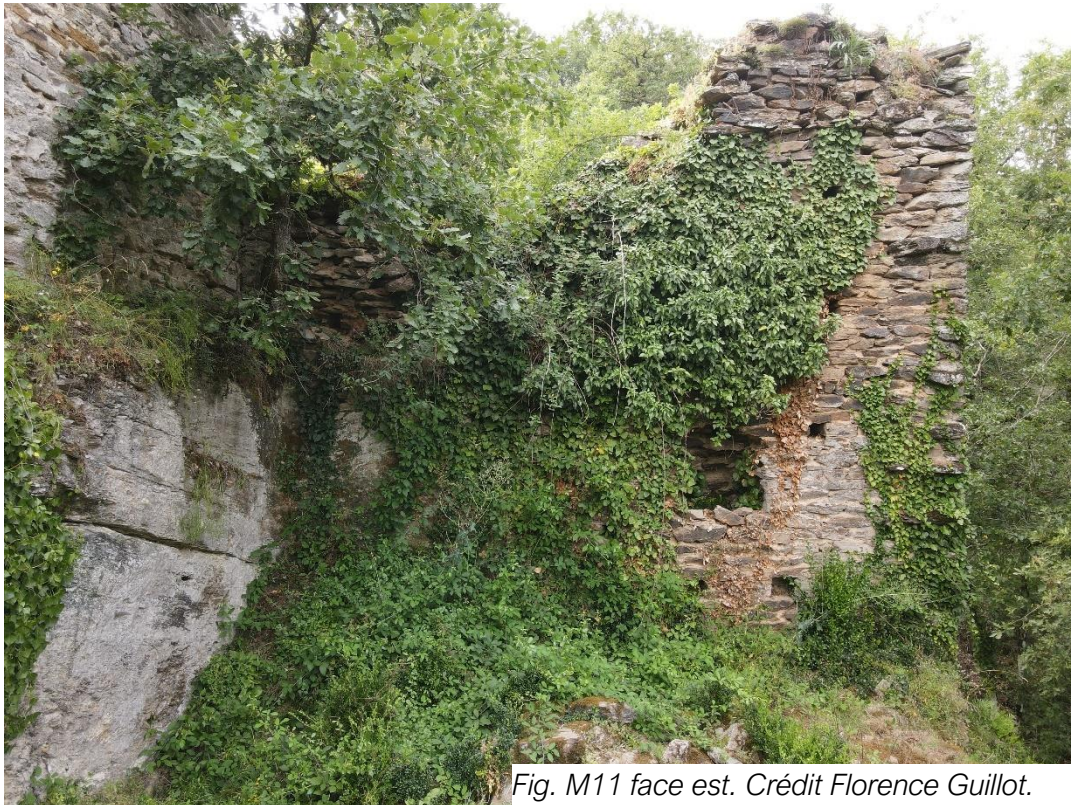
*Fig. M11 face est. Crédit Florence Guillot.*

Le peu des parements visibles expose des encoches d'échafaudage encastré des deux côtés. Sur toute la surface visible du mur en face interne, on observe des traces de fumée associées à un creux informe au sein du mur (pierres calcinées). L'hypothèse d'une structure de chauffe incluse dans le mur est à considérer. Près de la tour maîtresse, il est fondé et perché sur le substrat rocheux retaillé.

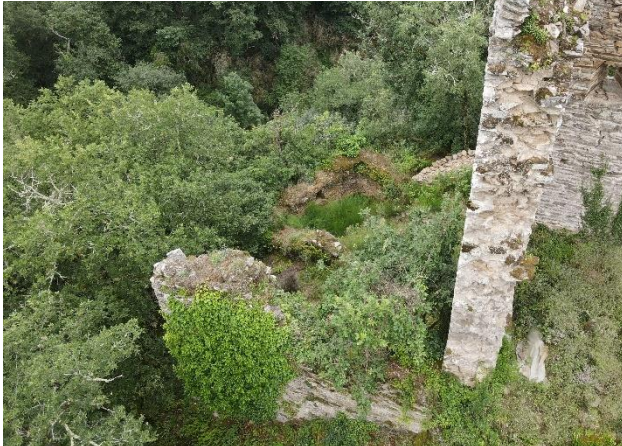
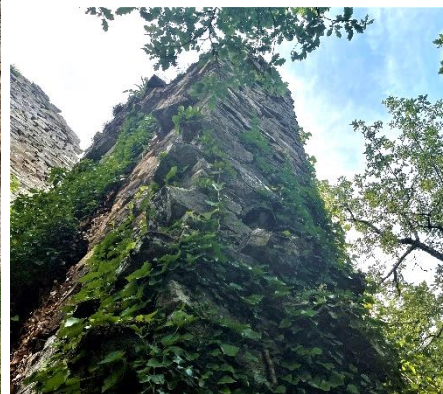
*Fig. M11 extrémité nord. Crédit Florence Guillot.*

À son extrémité nord, le mur se termine juste là où la pente débute. Il semble donc bien avoir été une enceinte. En revanche, cette extrémité de mur interroge, car elle est traitée en besace et ne se raccorde pas comme on l'attendrait avec un mur qui entourerait en continu la plateforme castrale en suivant le

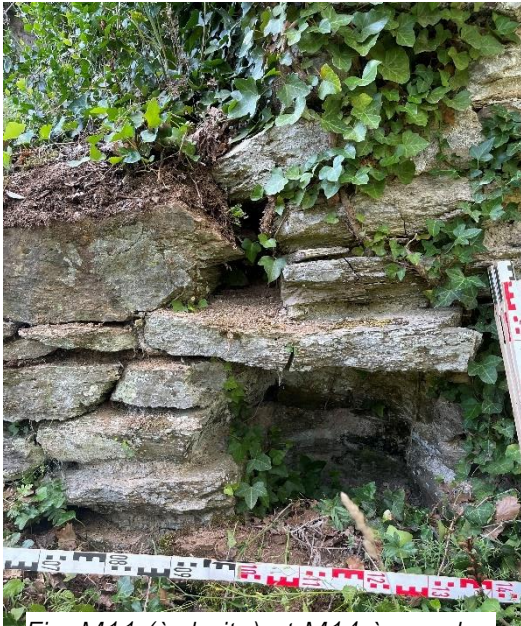
Fig. M11 (à droite) et M14 à gauche.  
Enc 56.

Seule une longue pierre plate relie M14 et M11, mais il s'agit peut-être d'une des pierres d'attentes du M11. Sous celle-ci est creusée une encoche de section rectangulaire de 30x 35 cm de côtés et 25 de profondeur. Elle peut avoir servi à installer une poutre au ras du sol et pourrait donc trahir l'installation d'une porte (poterne) sur le nez du M11. Cependant, côté extérieur, cette porte aurait été peu accessible (fossé à ses pieds), ou uniquement accessible avec une rampe en bois, donc un système amovible sous une porte perchée.

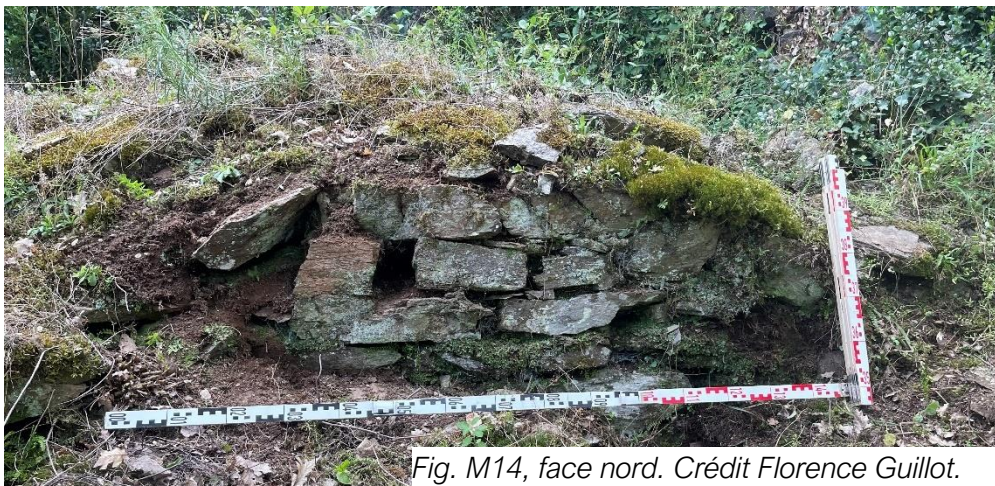
Peut-être monté à la terre<sup>23</sup>, le mur 14 est conservé sur bien peu de hauteur (50 cm maximum) et de longueur (2,5 m). Son parement interne (sud) n'est pas visible (épaisseur du mur inconnue) et 5 assises au maximum sont encore visibles en parement nord. Elles sont constituées avec des moellons rectangulaires relativement bien taillés et assez épais qui sont agencés suivant la technique des murs liés et non pas comme ceux en pierres sèches.

Fig. M14, face nord. Crédit Florence Guillot.

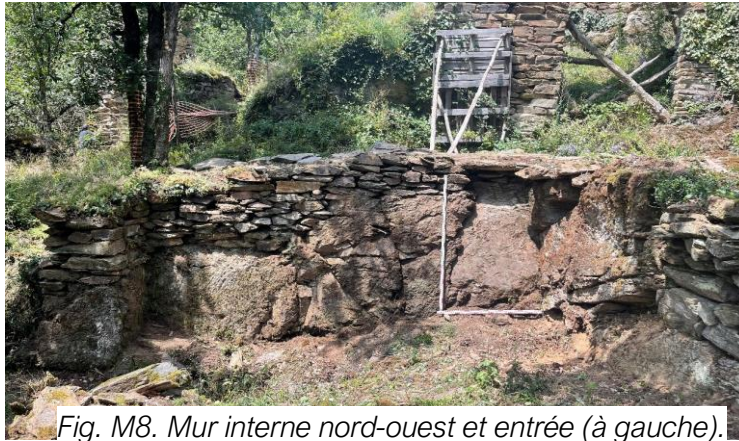
*Fig. M8. Mur interne nord-ouest et entrée (à gauche).  
Crédit Florence Guillot.*

Le mur nord-ouest du M8 (proche du M7) mesure 5,5 m de long et est rectiligne. À angle droit du précédent, le mur nord-est mesure 9 m de long et est rectiligne, tandis que le mur sud de 12 m de long est courbe. Le bâtiment couvre environ un peu moins de 30 m<sup>2</sup> au sol (hors œuvre). La largeur de ces murs en pierres sèches atteint de 80 à 85 cm, et on n'y

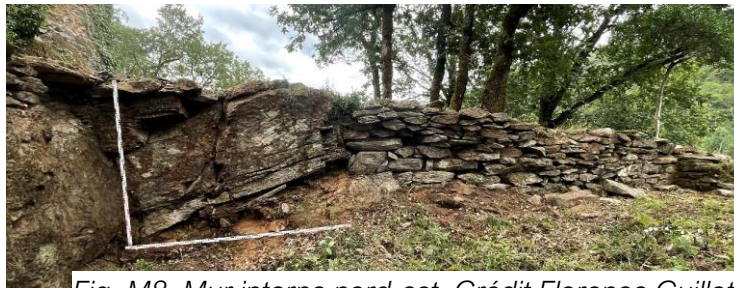
*Fig. M8. Mur interne nord-est. Crédit Florence Guillot.*

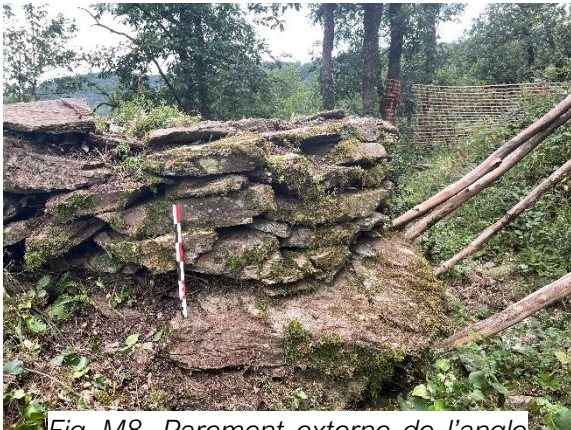
*Fig. M8. Parement externe de l'angle arrondi nord. Crédit Florence Guillot.*

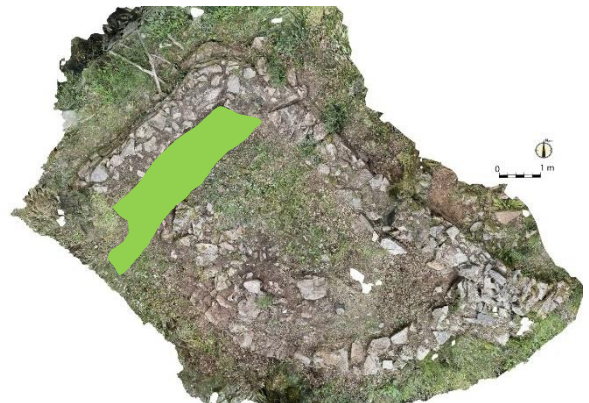
*Fig. Bâtiment du M8. Emprise de la fouille clandestine récente. Elle a dégagé l'unité de destruction et a forcément impacté les sols. Crédit Florence Guillot.*

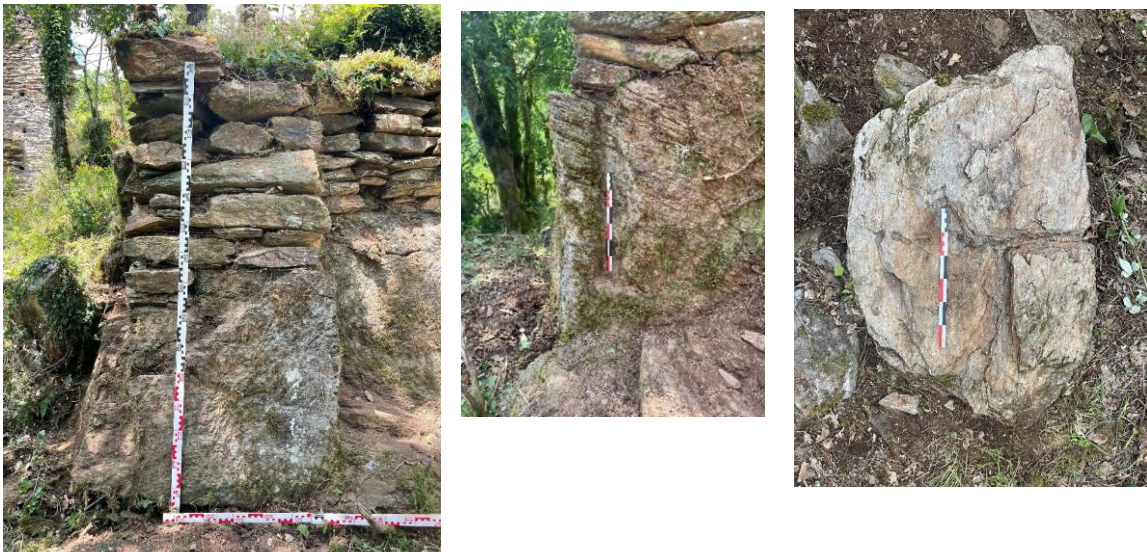
*Fig. M8. Montant nord-ouest de l'entrée dans le bâtiment, rainure dans le substrat dans le montant et lauze retrouvée à proximité. Crédit Florence Guillot.*

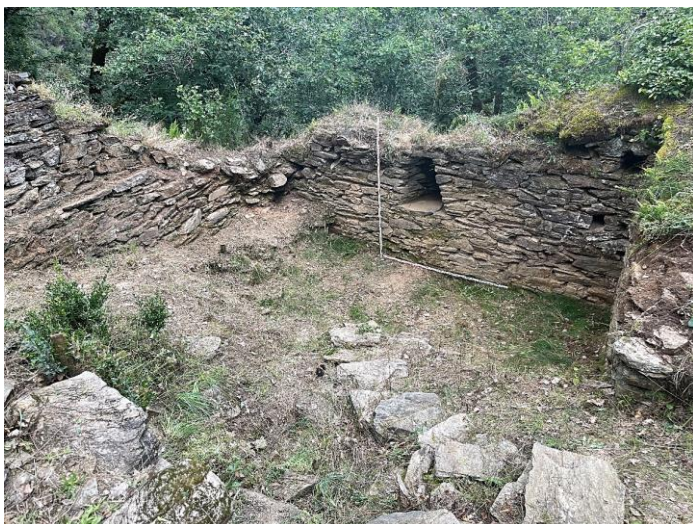
*Fig. M9. Vue depuis l'angle sud-est. Crédit Florence Guillot.*

Le M9 est le mur enveloppant d'un bâtiment situé à l'est du château dans la plateforme castrale.

Ce bâtiment est érigé au pied de la tour maîtresse et non loin du M11. Il est de plan quadrangulaire, presque carré et borde la plateforme castrale. Pourtant encore plus en creux que le bâtiment M8, le bâtiment du M9 se lit moins bien sur les exports des levés Lidar.

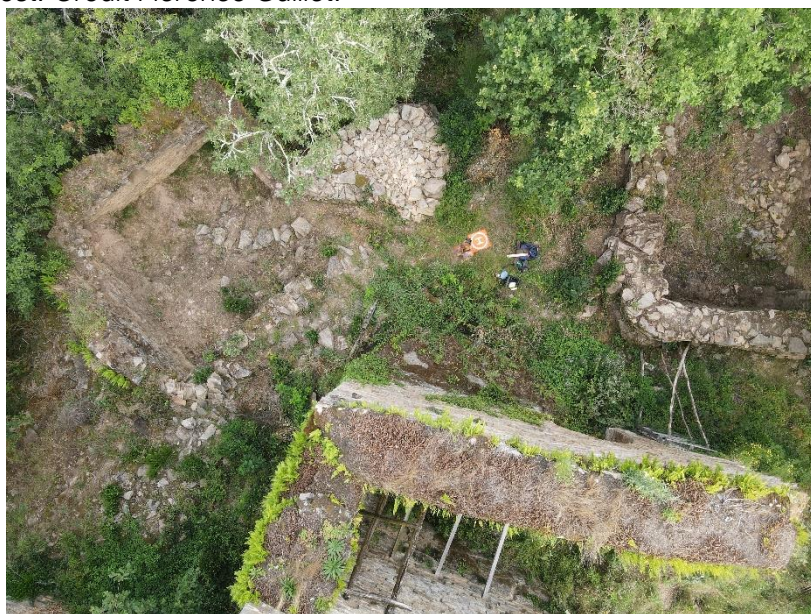
*Fig. Vue de dessus. À gauche, M9 et bâtiment de plan carré ; à droite angle nord du M8 ; en bas M7 adossé à la tour maîtresse. Crédit Florence Guillot.*

Ce bâtiment est clairement par son bâti et sa conception construit dans le même esprit que le M8, puisqu'il s'agit d'un bâtiment en creux participant au flanquement de la plateforme et situé en périphérie. Ces murs ne sont pas maçonnés. Il faut donc considérer que les deux murs ont été construits dans la même phase, proposés en phase 4. En effet, la technique employée permet la rapidité de mise en œuvre et la situation des bâtiments remplit une fonction défensive à moindre coût, simpliste, mais bien réelle. Les deux bâtiments (M9 et M8), situés directement sous la grosse tour, et perchés du côté du relief naturellement le plus défensif, forment de rustiques flanquements de l'ouvrage. En outre, si l'on fait abstraction de la forêt actuelle qui forme écran, ils se répartissent la surveillance sur la vallée du Lézert qu'ils dominent : le bâtiment du M8 surveillant l'aval, tandis que celui du M9 regarde l'amont.

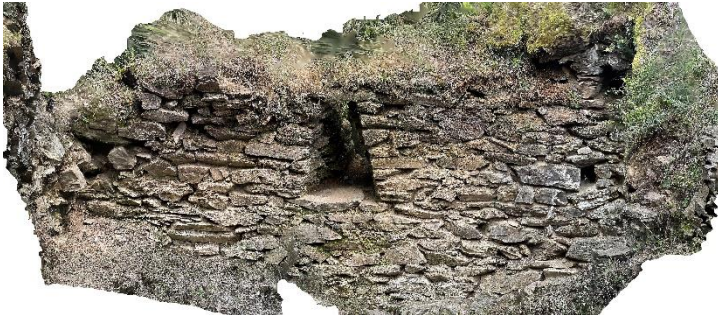
*Fig. M9. Mur nord-est, orthomosaïque de la photogrammétrie. Crédit Florence Guillot.*

Cependant le bâtiment M9 est plus soigné que le M8. Il semble avoir été monté à la terre, et c'est en tout cas ce que révèlent les vestiges des parties basses de ses mur<sup>24</sup>. Il y subsiste aussi des aménagements plus complexes : hourds, ouverture de jour, utilisation d'un échafaudage

encastré dans le mur est au-dessus du vide, etc. Il paraît avoir comporté un étage défensif (couronnement hourdé). Ses murs, pour ceux qui sont visibles, sont aussi plus rectilignes et leurs parements bien verticaux. Le bâtiment est donc le plus soigné des constructions proposées en phase 4.

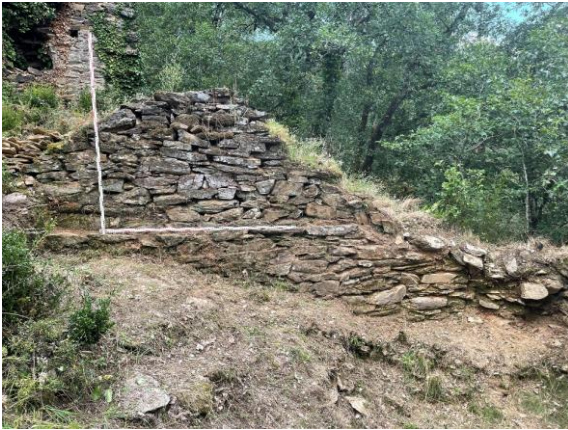
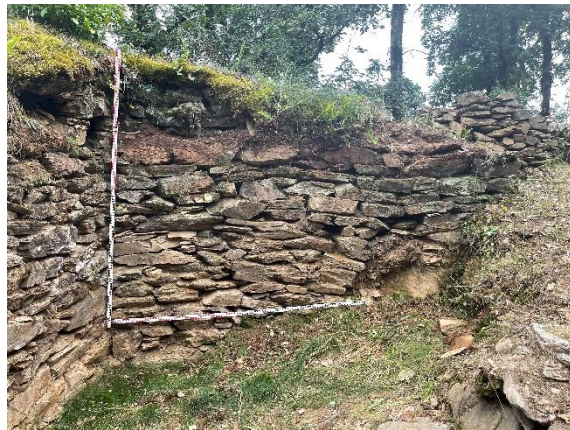
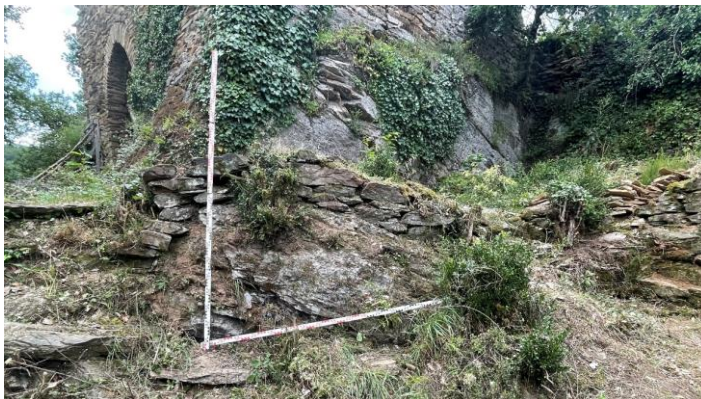
*Fig. M9, parements internes.  
En haut à gauche : mur nord (la mire est posée sur le retrait).  
En haut à droite : mur sud.  
En bas : mur ouest.  
Crédit Florence Guillot.*

Le M9 est conservé sur une hauteur souvent bien plus importante que le M8, jusqu'à un peu plus de 2 m visibles, notamment au nord et à l'est et il mesure 82 à 88 cm d'épaisseur. Ses angles sont chaînés, son bâti est uniforme sans trace de reprise, le bâtiment couvre environ 25 m<sup>2</sup> au sol (hors œuvre) et l'entrée n'est plus visible, mais pouvait se situer côté sud-ouest comme proposé sur la topographie de Julien Pech.

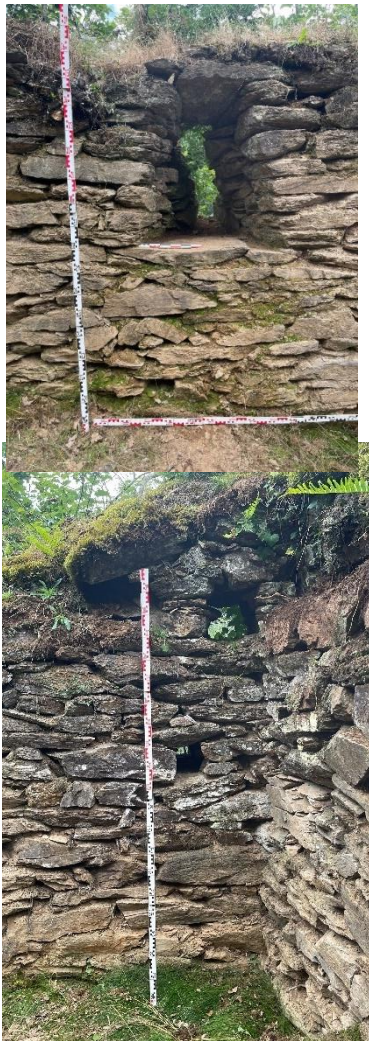
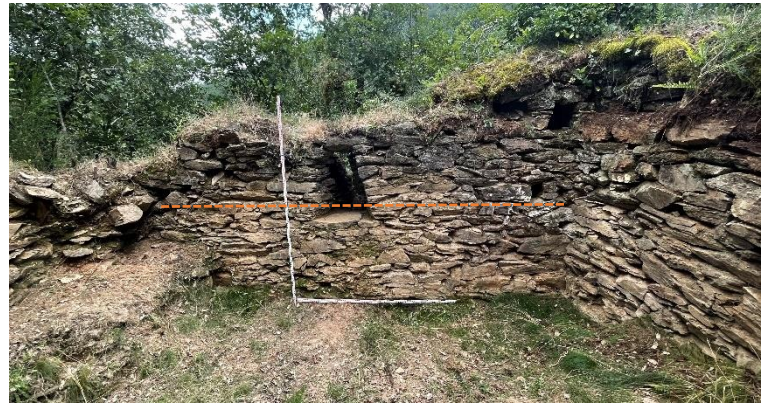
*Fig. M9. Jou2 (ouverture) et mur est, parement interne. Notez la grande encoche près de l'angle sud-est. Le pointillé orange est à l'emplacement du platelage de l'échafaudage encastré. Crédit Florence Guillot.*

Au centre du mur est percée une ouverture de jour (jou2) à simple ébrasement, linteau et tableaux plans, éclaire l'excavation. Elle mesure 85 cm de haut. Sa fente externe est large de 13 à 16 cm, tandis qu'elle atteint 70 cm en parement interne. Depuis que nous avons réalisé les observations et les images, la partie externe du linteau de la fenêtre s'est écroulé.

Deux encoches notables sont visibles en parement interne du mur est proche de l'angle sud-est. À 1,2 m du sol actuel, la plus basse, traversante à gaine carrée (12 cm de côté), est un boulin (enc57). Plus au nord, près de l'angle nord-est un autre boulin de même module (enc58) est construit au même niveau. Ce platelage se complétait au centre de l'ouverture de jour (jou2). Les autres parements en élévation ne comportent aucun boulin et cet échafaudage ne concernait peut-être que le mur est, celui qui était probablement le plus élevé et surtout celui que l'on a dû construire au-dessus du relief subvertical et dont l'érection imposait donc des méthodes plus complexes pour circuler.

Autre encoche, juste au-dessus du plafond de l'ouverture de jour (jou 2), au-dessus d'un des boulins du mur est et proche de l'angle sud-est, une encoche

Fig. 12. Exemples de murs du XVe siècle. En haut, parement interne du M9 face est. Il est monté à la terre. Notez l'ouverture à simple ébrasement et l'encoche au-dessus qui pourrait être celle d'un hourd car ce mur est en situation d'enceinte de la plateforme castrale. En bas, parement interne du M8, face ouest, et pilier taillé de son entrée. Ce mur est en pierres sèches. Crédit Florence Guillot.

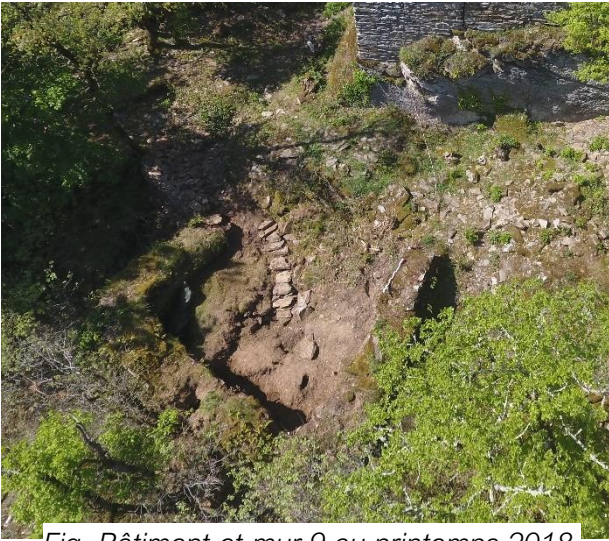
*Fig. Bâtiment et mur 9 au printemps 2018. Fouille récente. Crédit CDAT.*

Mais, encore plus gravement que le bâtiment du mur 8, le bâtiment du mur 9 a subi récemment une fouille clandestine. Cette dernière impacte une moitié du bâtiment et a évacué au moins les niveaux de destruction, mais probablement bien plus, car les niveaux de sol de la phase 4 ne peuvent être que fins et discrets. Sur les images prises par drone au début de l'intervention du CDAT au printemps 2018 (au mois de mai), la fouille est très récente.

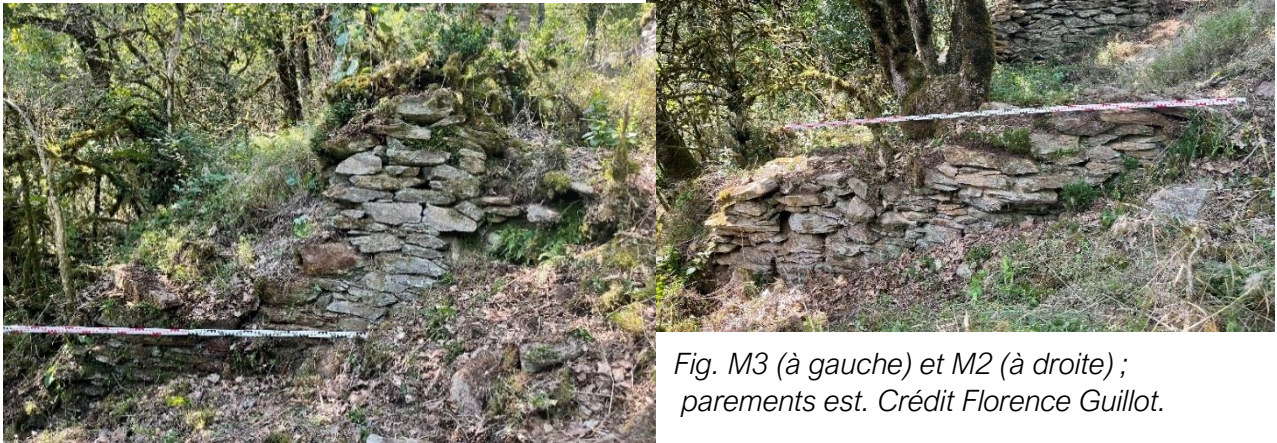
*Fig. M3 (à gauche) et M2 (à droite) ; parements est. Crédit Florence Guillot.*

Ils sont très ruinés, leurs vestiges sont de volumes très réduits, à peine visibles et presque toujours sur un seul parement, l'autre étant engoncé dans les niveaux de destruction et de sols récents. Ils sont conservés sur 3 à 4 m de long chacun et en l'état, il n'est pas possible de savoir s'ils sont montés à la terre ou en pierres sèches. En tout état de cause, aucune trace de mortier de chaux ne subsiste dans et autour de ces murs et l'aspect des parements de M2 et M3 ne livre pas vraiment de harpages ou autre technique de la pierre sèche. Notons la vraie ressemblance entre les parements encore visibles de M3 et M2, bien que ces murs soient de largeurs différentes (60 cm pour le M2, 95 cm pour le M3) ; tandis que M4 est connu sur si peu de volume que l'on est incapable de se faire une idée de sa largeur. L'extrémité aval du M3 est conservée (besace), et c'est la seule qui le soit pour ces trois murs.

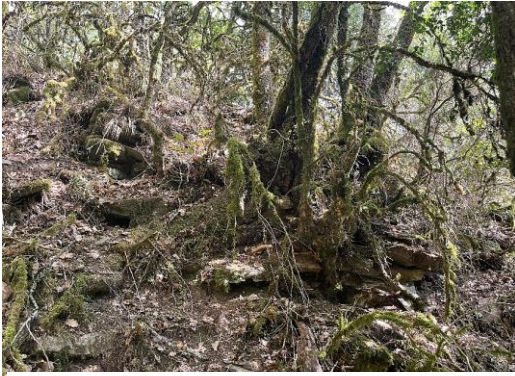
*Fig. M3b (à gauche de l'image) noyé sous les végétaux et l'humus. Crédit Florence Guillot.*

Un M3b a été ajouté à la topographie ; le mur n'est perceptible que sur un de ses parements (noyé dans le sol et la végétation) et sur moins d'une assise de haut. On sait donc qu'il existe, mais c'est tout. Alors que côté sud-ouest (aval) le M3 livre deux moellons formant angle et semble donc se finir, on remarque à 1,5 m environ de là, dans la pente naissante qu'il se poursuit peut-être en M3b. S'agit-il d'une circulation entre les deux (et la finition M3 serait un piédroit ?) ou d'un autre mur ?

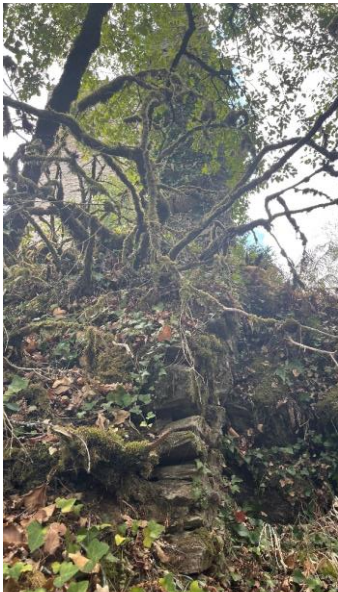
*Fig. M12 (premier plan) dominé par M11 (en arrière). Crédit Florence Guillot.*

Sous la plateforme castrale, grossièrement dans l'axe du M11 et suivant la ligne de plus grande pente, est conservé un morceau de mur en pierres sèches nommé M12. Il subsiste sur 1 m de haut et à peine 2 de long (épaisseur difficile à mesurer, plus de 70 cm), mais l'anomalie au sol indique qu'il se poursuivrait jusqu'au M11. M12 prend la forme d'un mur de terrasse à parement unique. Il est très dégradé, mais d'aspect très comparable aux vestiges que nous avons numérotés M15 et peut former le côté d'une terrasse (et peut-être d'un bâtiment) encadrée par M15-M14-M12-M13.

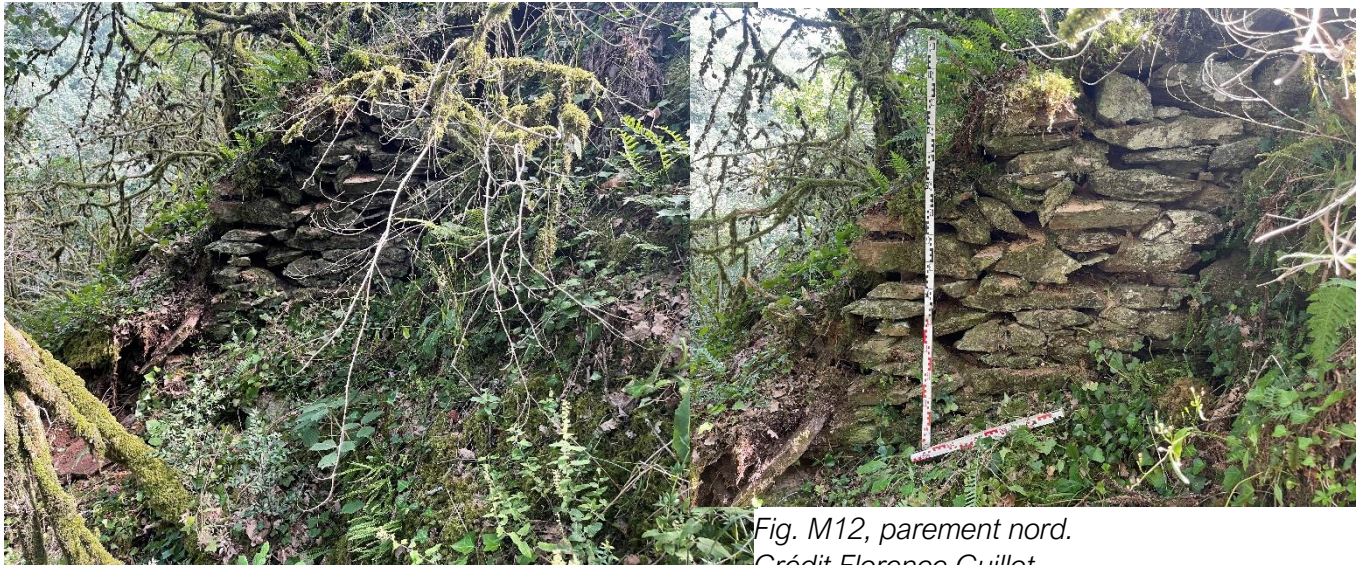
*Fig. M12, parement nord.  
Crédit Florence Guillot.*

La présence de ces murs sur les flancs nord-est et sous la plateforme castrale, tout comme celle de la plateforme aménagée inférieure serait peut-être mieux renseignée si on réalisait un débroussaillage en grand de ces espaces,

couplé à quelques dégagements des unités de destruction pour bien visualiser les aménagements.

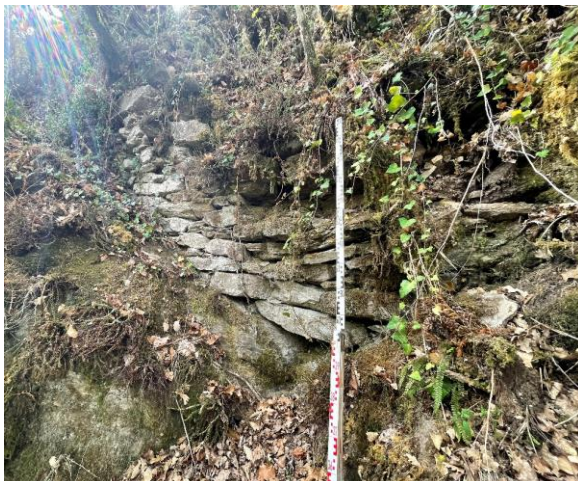
Fragments de murs en pierres sèches en ruine, le M15 est situé dans le flanc de la plateforme castrale sous M12 et M14. Le mur est plaqué contre le rocher et est construit à la base d'une petite déclivité située sous M14. Cette position a tout lieu d'étonner, mais on peut mettre en relation ce mur avec la terrasse inférieure et il faudrait débroussailler en grand la terrasse et la pente sous M9, M13, M14 et M11

*Fig. M15, vue depuis le nord. Crédit Florence Guillot.*

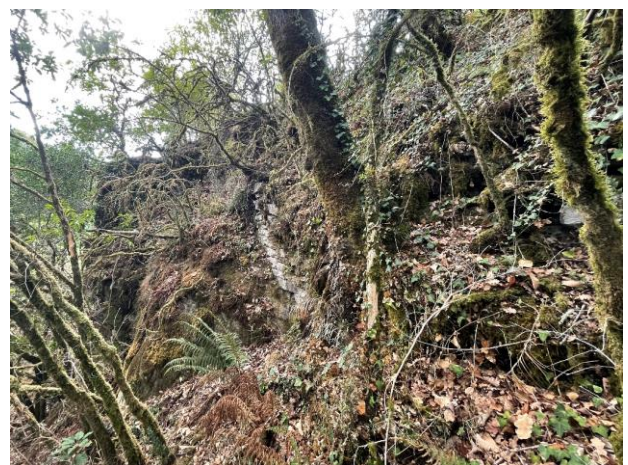
*Fig. M15, au premier plan et M13 au fond (derrière les buis). Crédit Florence Guillot.*

pour mieux étudier ces espaces. Ainsi, avec M14, M9 et M12, il peut former une terrasse ou un bâtiment de plan quadrangulaire à l'aval nord de l'ouvrage et en angle de la plateforme inférieure.

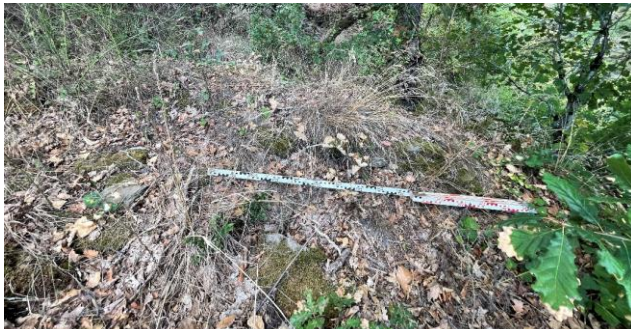
*Fig. M17, vue depuis le sud. Crédit Florence Guillot.*

M17 : supposé sur la topographie de Julien Pech, ce mur en pierre sèche existe bien, mais n'est perceptible que sur un seul de ses parements et est quasiment engoncé dans le sol. Apparemment en pierre sèche (aucune trace de mortier de chaux), il fait face à M8+M18 et à M9 qui lui sont grossièrement parallèles et semble

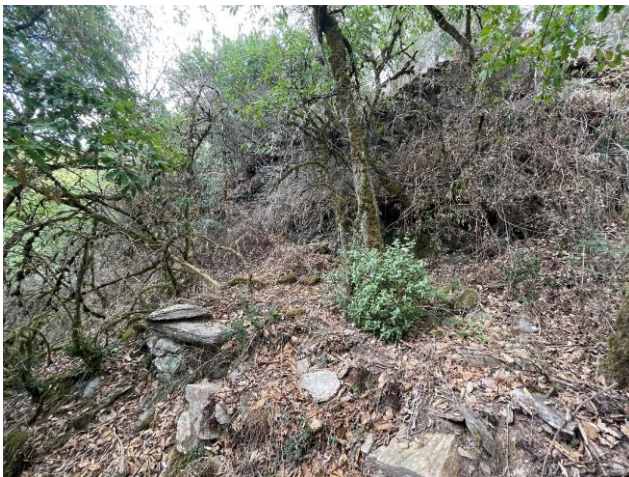
*Fig. Plateforme inférieure, exemple de muret en pierre sèche visible (premier plan). À l'arrière, derrière les buis, on aperçoit le M16 (enceinte-terrasse en limite de la plateforme castrale). Crédit Florence Guillot.*

Soulignons qu'en dehors du château la plateforme inférieure comporte aussi d'autres fragments de murs — dont un seul est long de plus d'un mètre — et qui en l'état d'embroussaillage de la plateforme ne sont pas topographiés (sauf M19) et n'ont pas été numérotés dans ce document. La plupart sont de tous petits murs (engoncés dans les sols récents et la végétation). Ils sont apparemment en pierres sèches (aucune trace de mortier apparent, terre ou chaux). Mais le débroussaillage de la plateforme, ainsi que l'évacuation des niveaux de destruction, pourraient permettre d'en découvrir d'autres. En

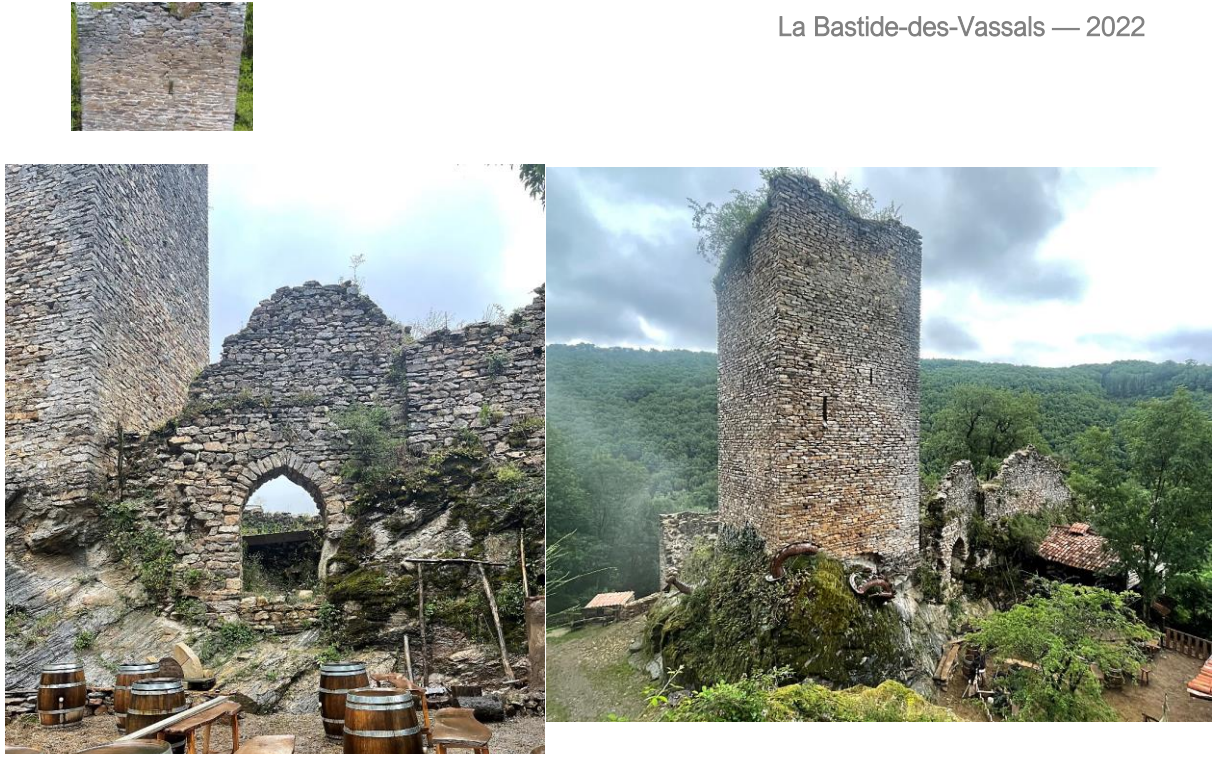
Fig. Entrée ouest du château de la Roque et tour maîtresse. Crédit F. Guillot

l'intérieur du château. En outre la porte d'entrée versant ouest, défendue par la tour maîtresse, présente une forme comparable à celles de la Bastide-des-Vassals (forme architecturale et situation en hauteur au-dessus d'une retaille). L'esprit général de l'ouvrage est très comparable à celui de la Bastide-des-Vassals, jusqu'aux modifications de la fin du Moyen Âge ou du début de l'époque moderne, réalisées moins soigneusement et dans le but de mettre en défense.

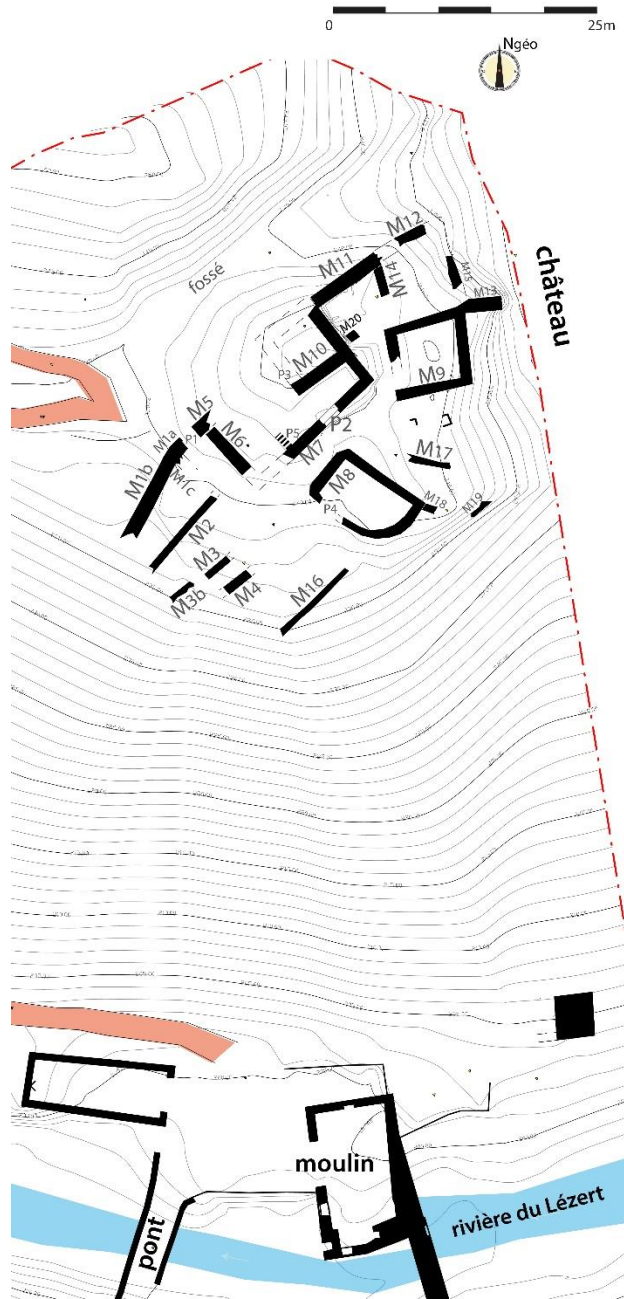
Fig. 3. Plan topographique.  
Crédit Julien Pech (Mozaique  
Archéologie), modifications par  
Florence Guillot.
