Occitanie, Gard, Nîmes

13 rue des Marchands

Formation et évolution d'une maison des XV^e-XVII^e siècles

Inrap Midi-Méditerranée

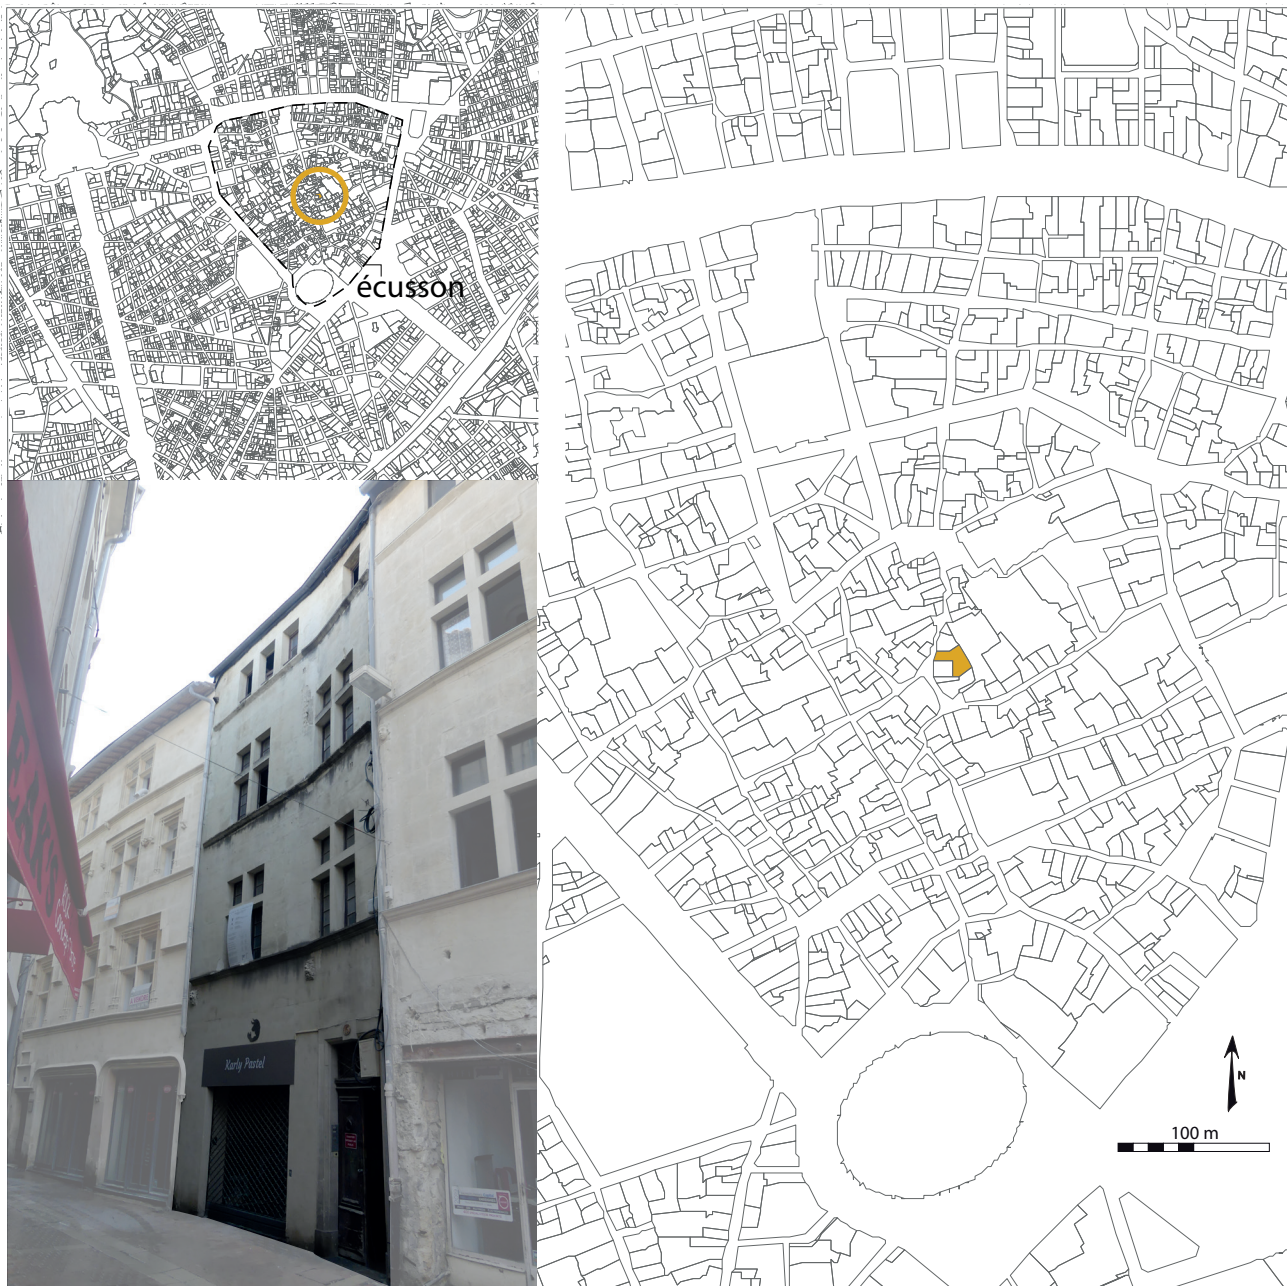
Fig.1 La maison du 13 rue des Marchands sur fond de plan cadastral (2018) et vue de la façade principale, rue des Marchands, juillet 2019

La rue des Marchands est en plein cœur de ville (**fig. 1**). Plusieurs demeures anciennes sont conservées dans cette artère, aujourd'hui étroite et sinueuse mais autrefois commerçante et importante. Parmi elles, la grande maison de style Renaissance attribuée au XVII^e siècle au 17 de la rue et contre la maison qui nous occupe, celle du 11 qui montre une superbe façade de la seconde moitié du XV^e siècle. L'une et l'autre sont mitoyennes de la maison du 13 et sont documentées sur la base Mérimée.

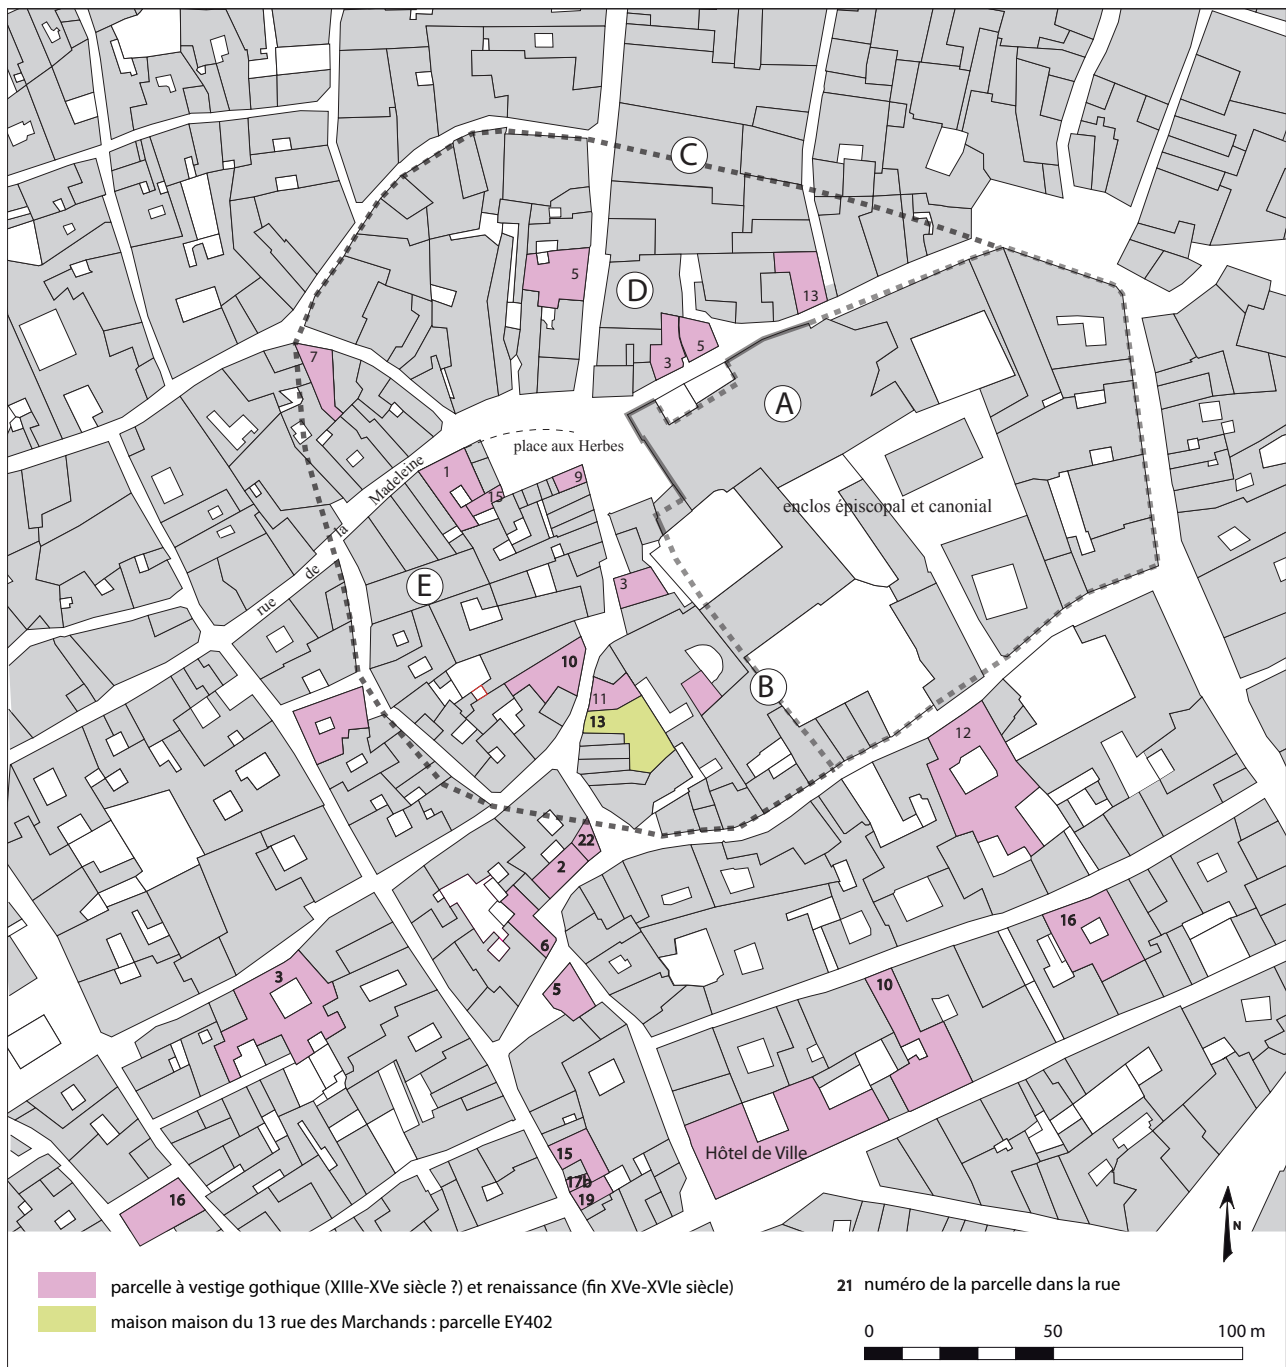
Fig.3 La maison du 13 rue des Marchands dans son contexte urbain sur fond de cadastre napoléonien (1829).

Les parcelles colorées sont celles qui présentent au moins un élément en place de style roman, gothique ou Renaissance (généralement en façade, l'inventaire ayant été principalement établi à partir des visites de rues de Pierre Garrigou Grandchamp en 2002 et Odile Maufas en 2016).

La maison du 13 rue des Marchands, anciennement rue des Lombards³, est au centre de l'écusson, espace urbain triangulaire du bas Moyen Âge et de l'époque moderne délimité par une enceinte construite au milieu du XIV^e siècle et constituant aujourd'hui un secteur sauvegardé au titre du patrimoine immobilier (cf. **fig. 1**). Elle est également au cœur du bourg cathédral, noyau urbain où le tissu parcellaire est dense et dont la formation fait certainement suite à la fondation de l'église majeure, dans le courant du dernier quart du IV^e siècle (Maufras à paraître). La maison a son entrée à 75 m au sud de l'église cathédrale (A sur le plan de la figure 3) et elle est voisine de l'enclos épiscopal et canonial médiéval et moderne qui est à seulement 70 m à l'est (**fig. 3, B**).

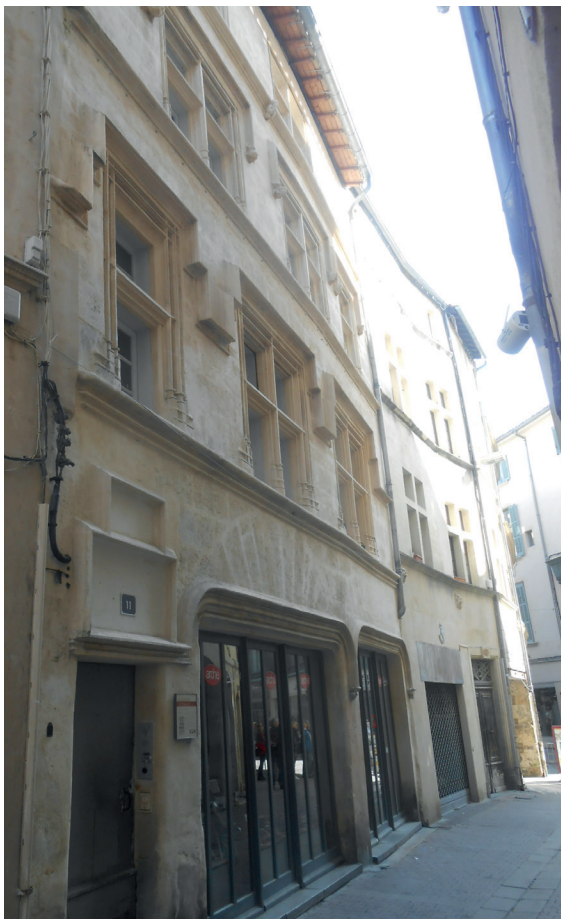
Fig.6 Les façades sur rue de la maison gothique (numéro 11, au premier plan) et de la maison du 13 rue des Marchands (au second plan)

La façade de la maison gothique, en moyen appareil de taille de calcaire semi dur et richement ornée, s'élève sur 3 étages dont la hauteur va diminuant vers le haut. Le mur méridional MR1040 se dresse aussi jusqu'au troisième. Il est construit avec une grande homogénéité sur toute sa hauteur, en petit appareil de moellons équarris liés par une terre limoneuse orangée. Il se termine à l'ouest par un chaînage d'angle en moyen appareil de taille

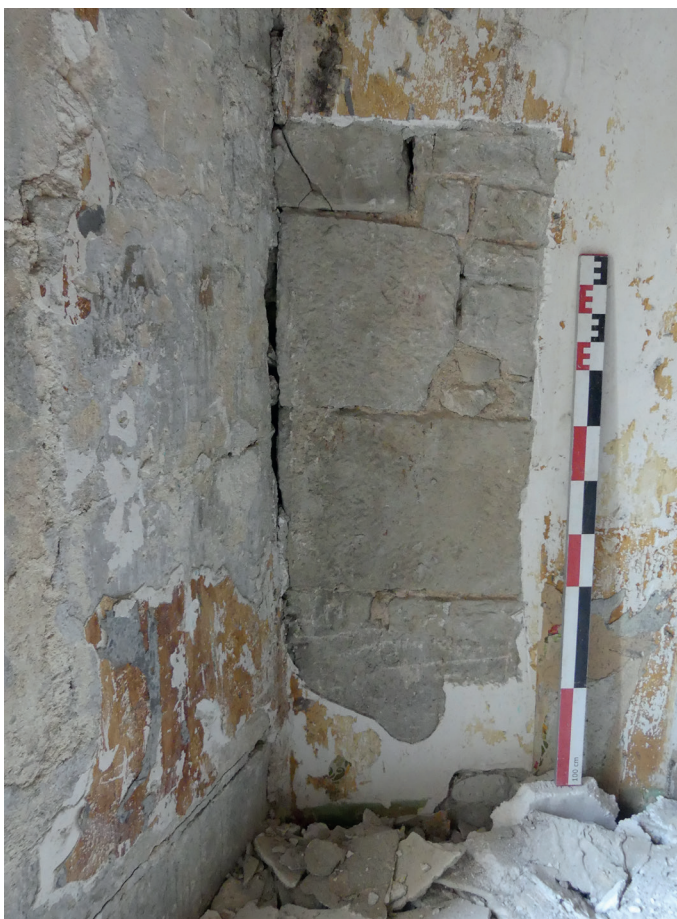
Fig.7 Le chaînage d'angle à l'extrémité occidentale du mur MR1040 de la maison gothique, conservé au troisième étage et contrebuté (à gauche) par la façade sur rue MR1041 de la maison du 13 rue des Marchands

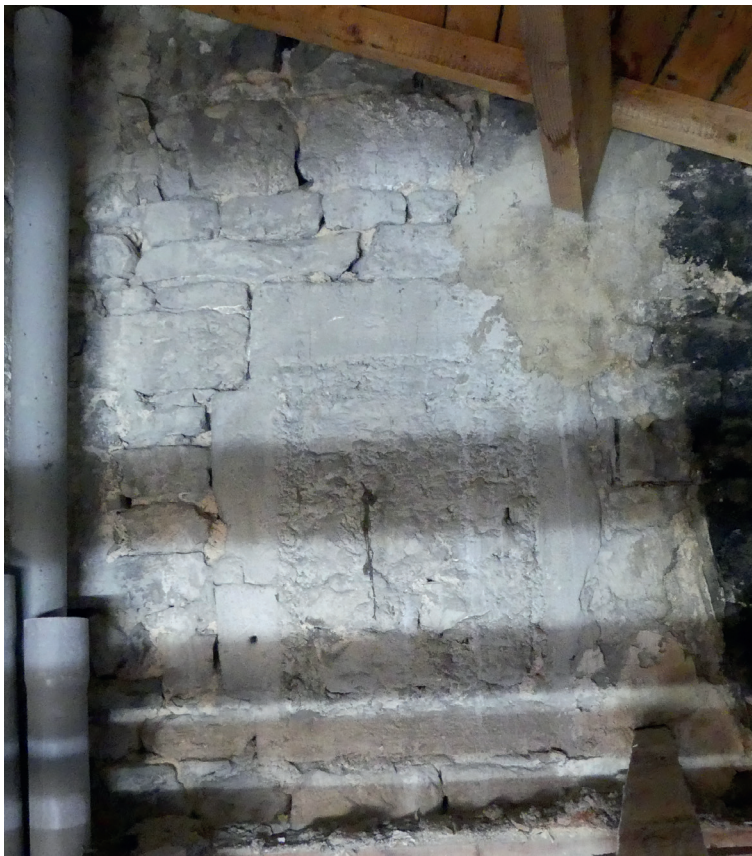
Fig.8 La fenêtre obstruée 1132 de la propriété voisine (11 rue des Marchands), observée depuis la pièce 311 au troisième étage (au niveau de la mezzanine)

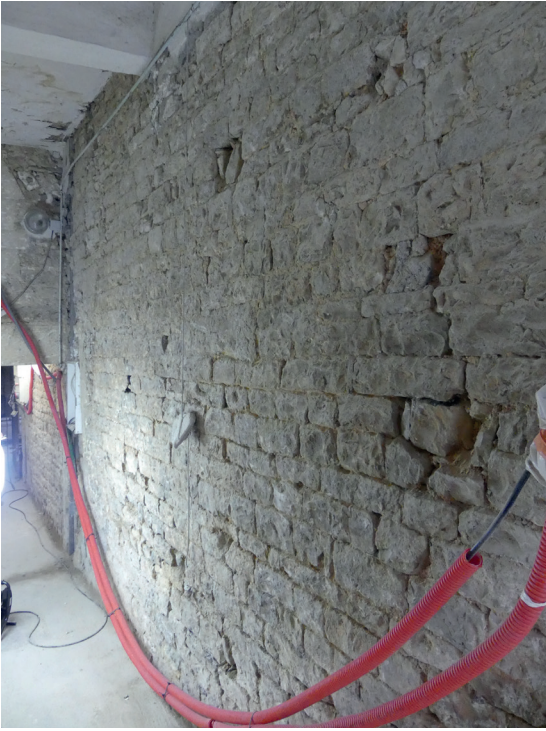
Fig.9 Parement septentrional du mur MR1044, entre les maisons des 13 et 15 de la rue des Marchands. Vue du nord-ouest
© Inrap cliché L. Wozny

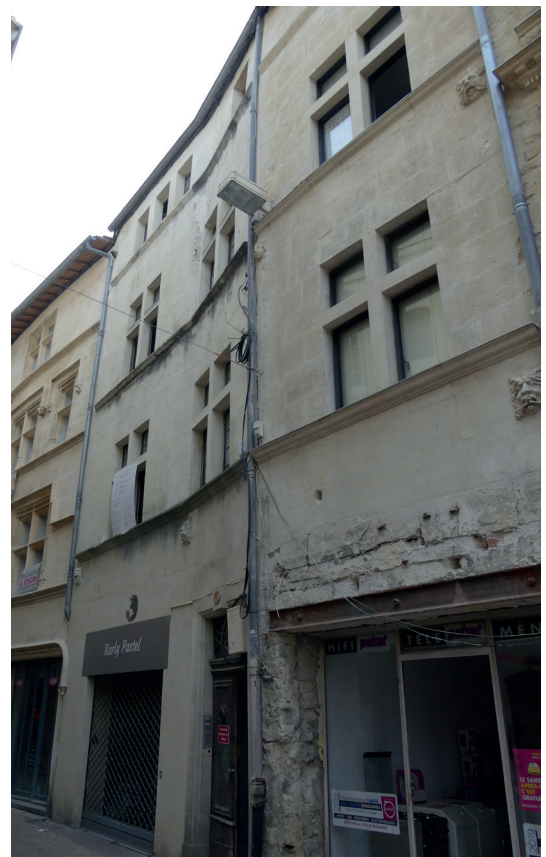
Fig.12 La façade sur rue de la maison du 15 rue des Marchands, à droite. Au centre celle du no 13 et à gauche la maison gothique du 11
© Inrap cliché O. Mauftras

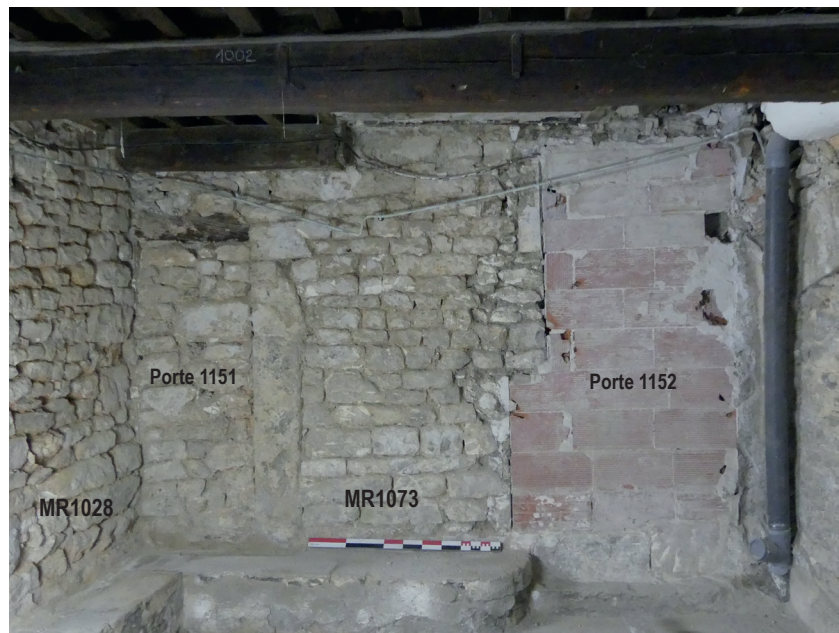
Fig.13 Parement méridional de la moitié orientale du mur MR1073 au rez-de-chaussée, avec sa porte obstruée 1151 à gauche. Tous les autres éléments bâtis visibles sur les clichés sont postérieurs

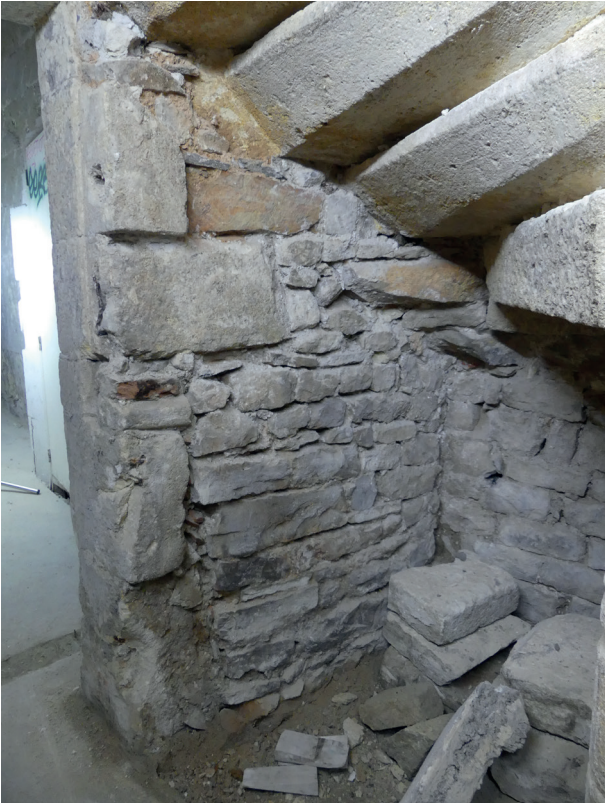
Fig.15 Détail de l'appui du mur MR1042 (à gauche, avec sa porte 1104) contre le mur MR1073 (à droite, sous la première révolution de l'escalier ES1103). Les deux murs ferment la cage d'escalier respectivement à l'ouest et au nord (photographie prise du sud-est). On note que l'angle a été repris en hauteur, sous des marches qui ont été changées

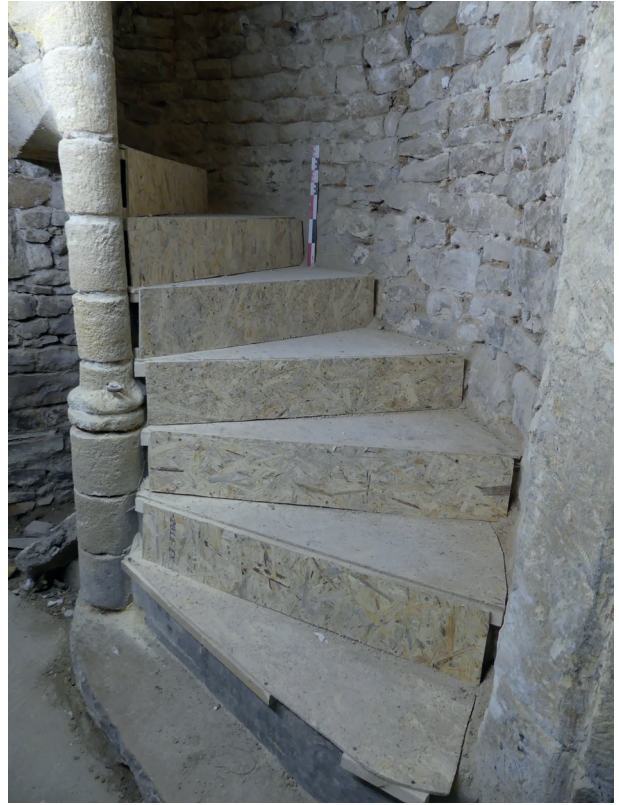
Fig.16 Base de l'escalier ES1103, entre les maisons du nord et centrale. Vue depuis la porte 1029 de la maison centrale

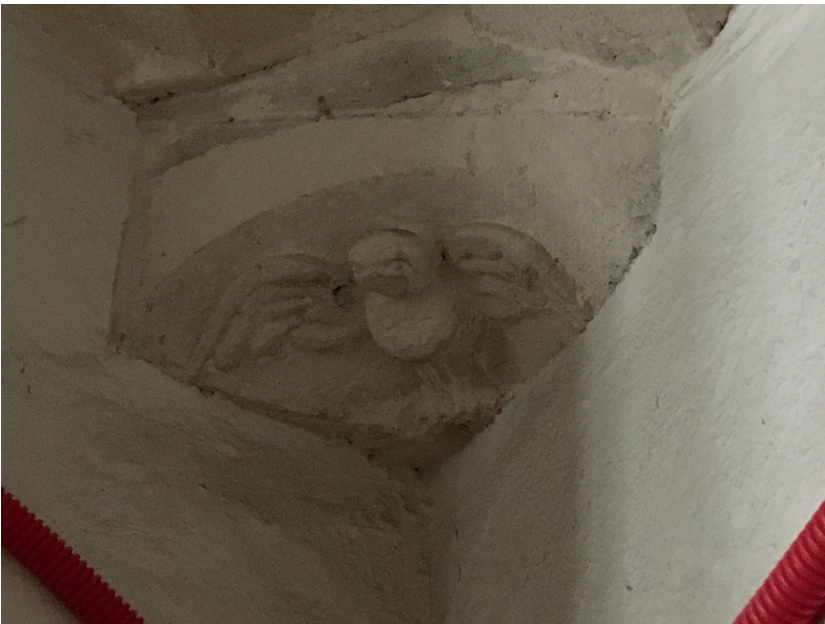
Fig.17 Détail du culot dans l'angle nord-est de la cage d'escalier, au début de la seconde révolution, supportant les marches du début de la troisième

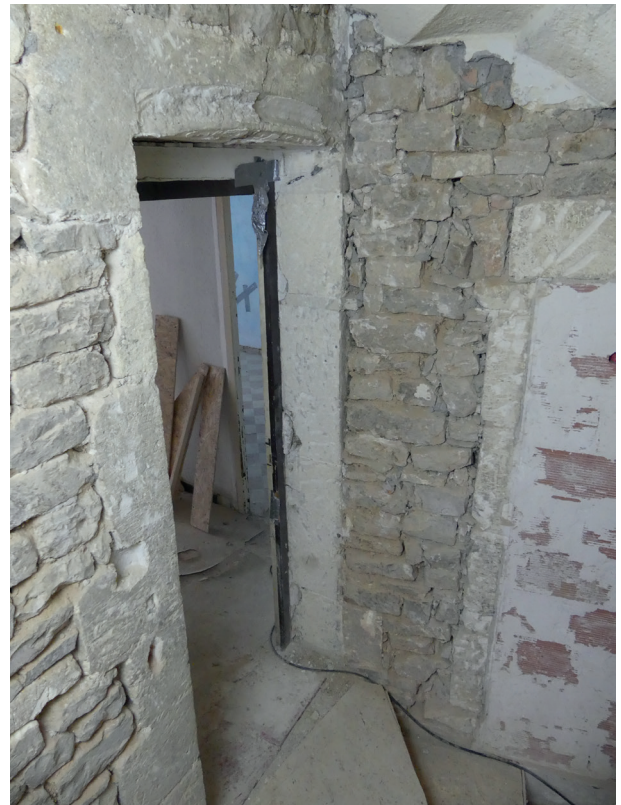
Fig.19 La porte 1155 entre l'escalier et la pièce 112 au premier étage
© Inrap cliché L. Wozny

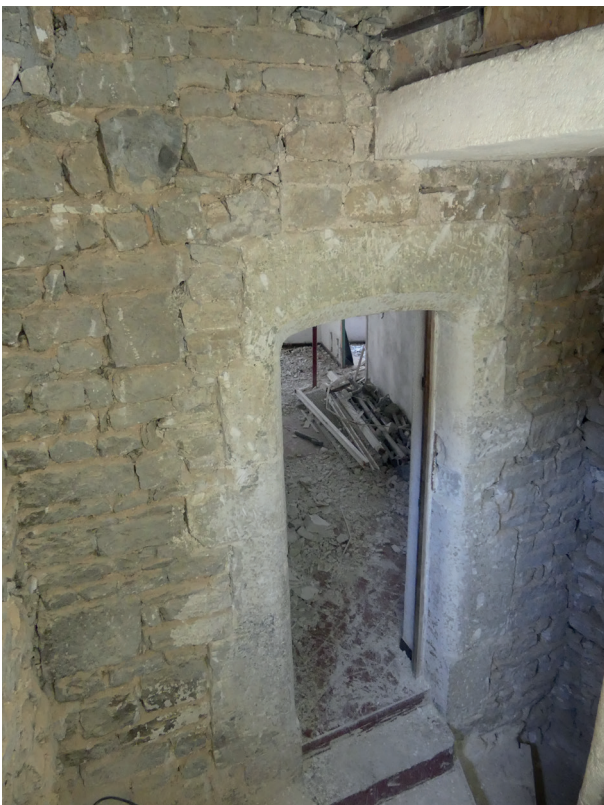
Fig.20 La porte 1156 entre l'escalier et la pièce 212 au deuxième étage
© Inrap cliché L. Wozny

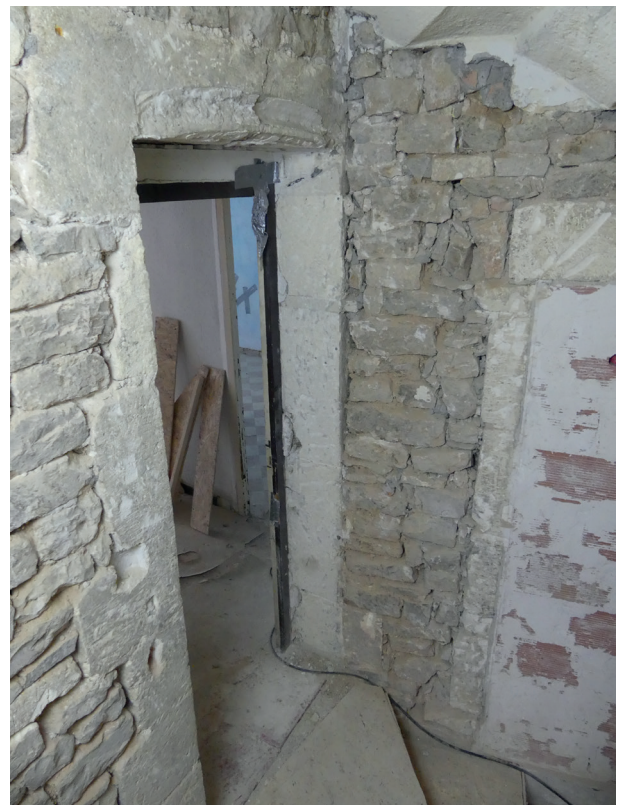
Fig.21 La porte 1155 au premier étage de la maison, entre l'escalier et la pièce 112. Les montants et l'intrados du linteau ont été retaillés mais la moulure de ce dernier est conservée sur sa plus grande part
© Inrap cliché L. Wozny

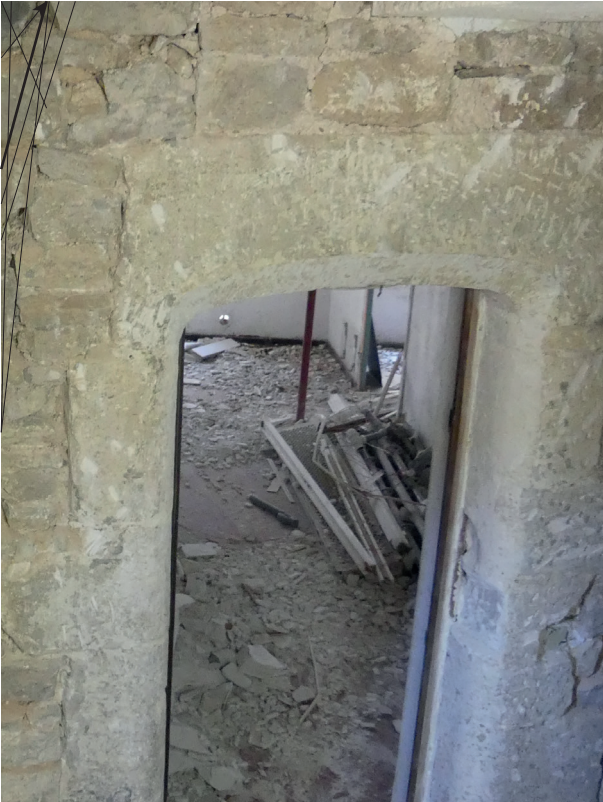
Fig.22 La porte 1156 au deuxième étage de la maison, entre l'escalier et la pièce 212. Les traces de peinture sur les montants, débordantes et les quelques petites pierres de calage des blocs appareillés du montant de gauche (du sud) donnent l'impression de l'insertion a posteriori de l'encadrement de la porte dans le mur MR1042. Il n'en est rien. Le montant et le linteau sont bien mis en place en même temps que l'on dresse le mur
© Inrap cliché L. Wozny

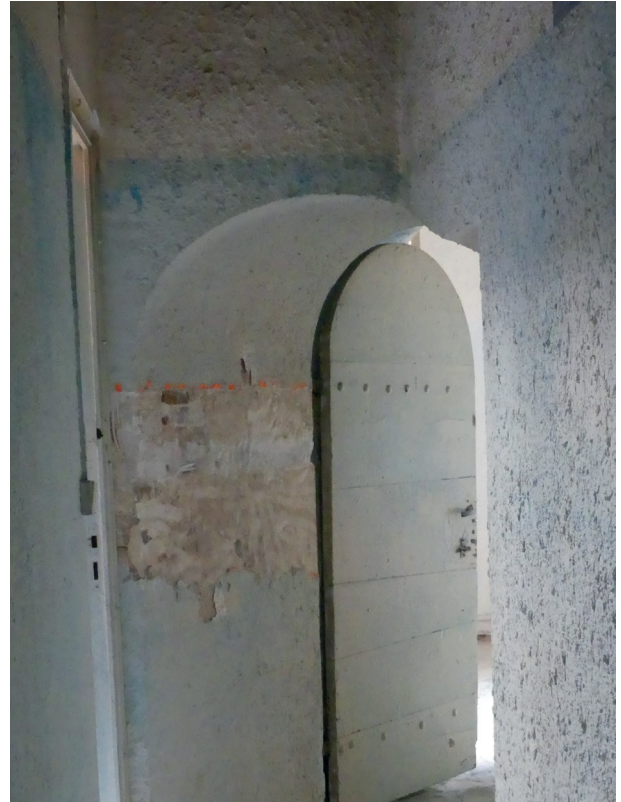
Fig.23 Le passage PR1072 entre les pièces 111 et 19 au premier étage, vu de l'ouest (de la pièce 111). La cloison au premier plan à gauche est tardive et il faut en faire abstraction pour repérer l'angle de prise de vue sur la figure 14

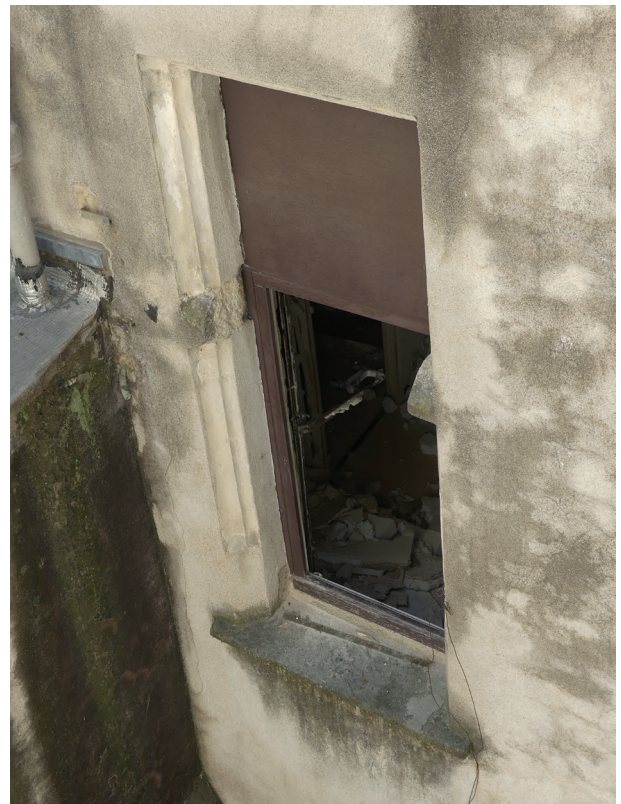
Fig.25 La fenêtre 1036, mur MR1034 au deuxième étage, éclairant la pièce 29, au sud-est de la maison septentrionale. Vue du nord-ouest

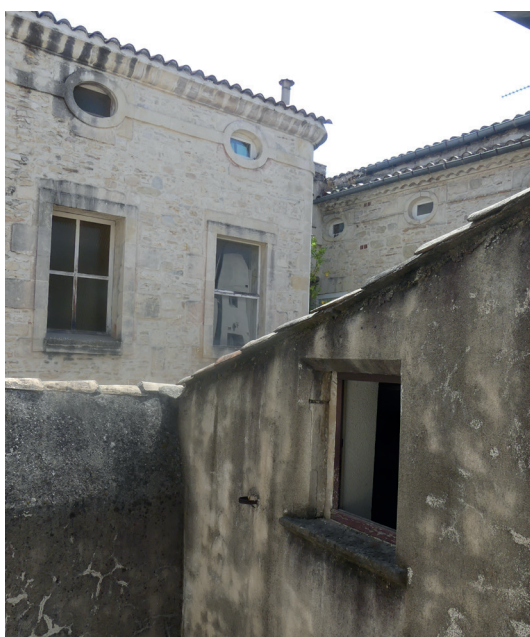
Fig.27 Le fenestron 1039, mur MR1034 au troisième étage, éclairant la pièce 39, au sud-est de la maison septentrionale. On note à l'arrière-plan les façades de la propriété Faucon-Calvière. Vue du nord-ouest

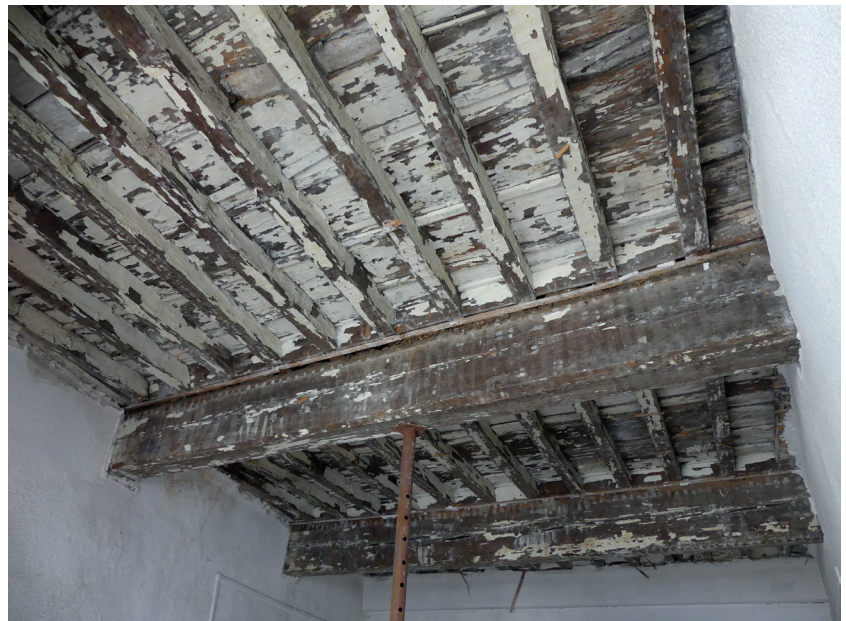
Fig.28 Le plafond PL1083 de la pièce 212, à l'ouest, au deuxième étage. La poutre au centre du cliché, 1084, est issue d'un arbre abattu après 1436. Vue du sud-ouest

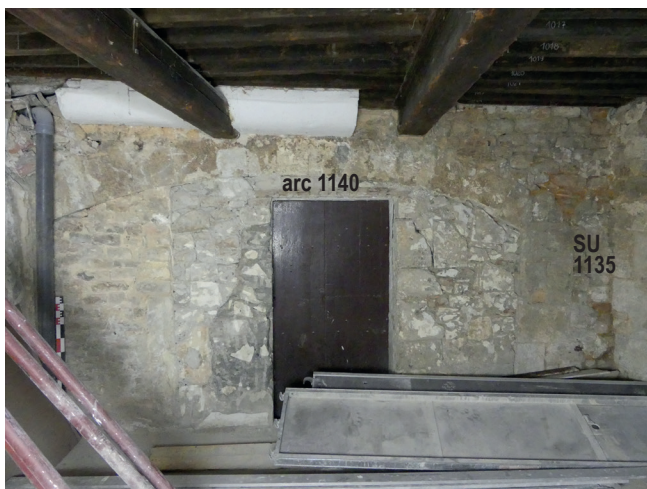
Fig.29 Le pan de mur MR1027 au rez-de-chaussée. Seule l'extrémité méridionale (* à droite) remonte à l'état 2

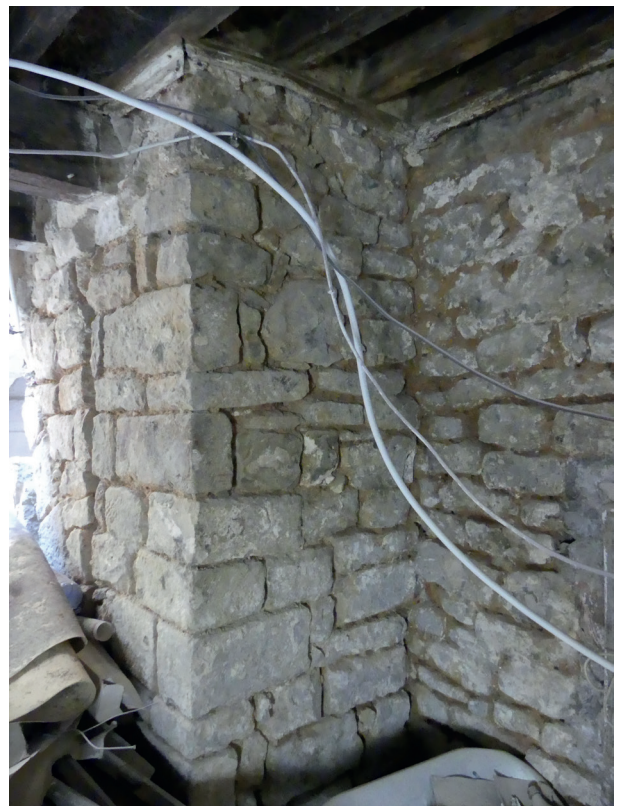
Fig.30 Le pilier SB1134 de l'état 2 (à gauche), vu du nord-est, adossé au mur MR1028 de l'état 1 (à droite)

Les piliers sont construits en moyen appareil de moellons de calcaire, assisés et liés par un mortier de terre orangée (fig. 30). La face septentrionale de parement du pilier de l'ouest présente des désordres et des irrégularités qui laissent penser qu'il a été repris avec des moellons un peu plus gros, et surtout qu'il a subi de fortes poussées. Cela conforte la restitution d'un élément porteur, arc ou poutre.

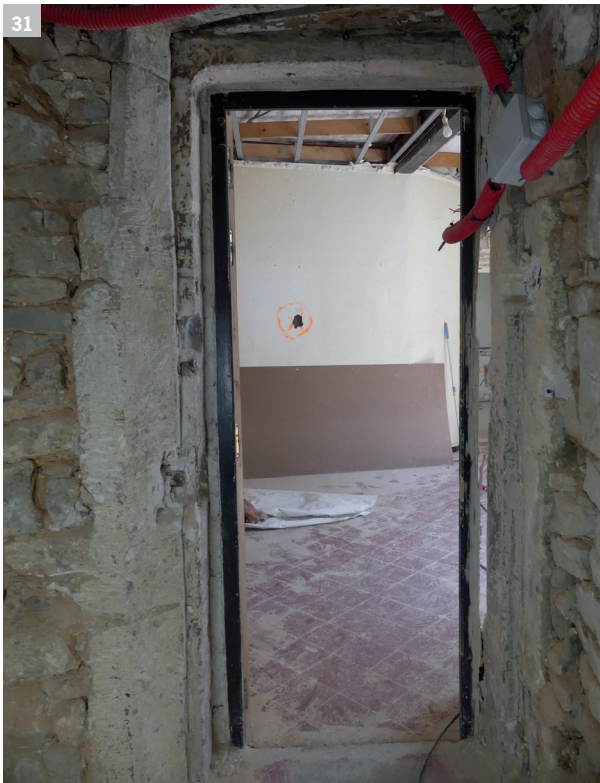
Fig. 31 La porte 1146, au premier étage de la maison centrale, état 2. Vue depuis l'escalier (l'ouest)

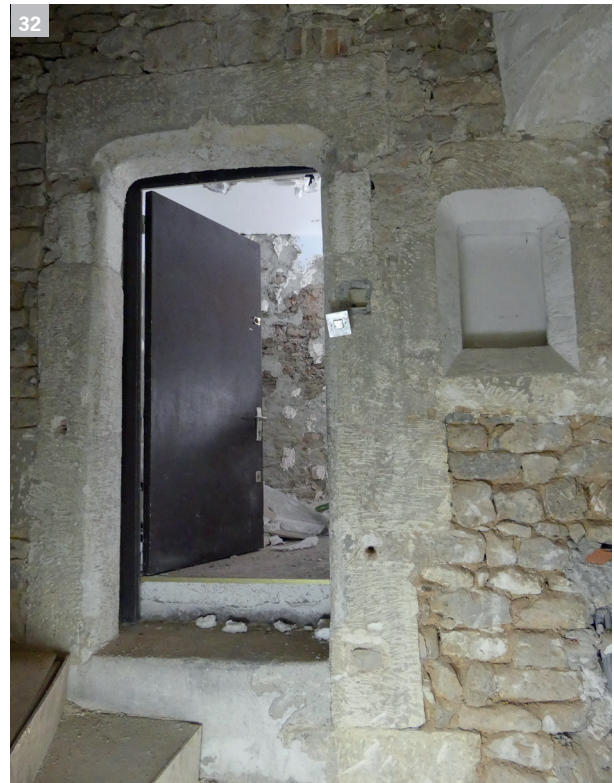
Fig. 32 La porte 1107 et le fenestron 1106, au deuxième étage de la maison centrale, état 2. Vue depuis l'escalier (l'ouest).

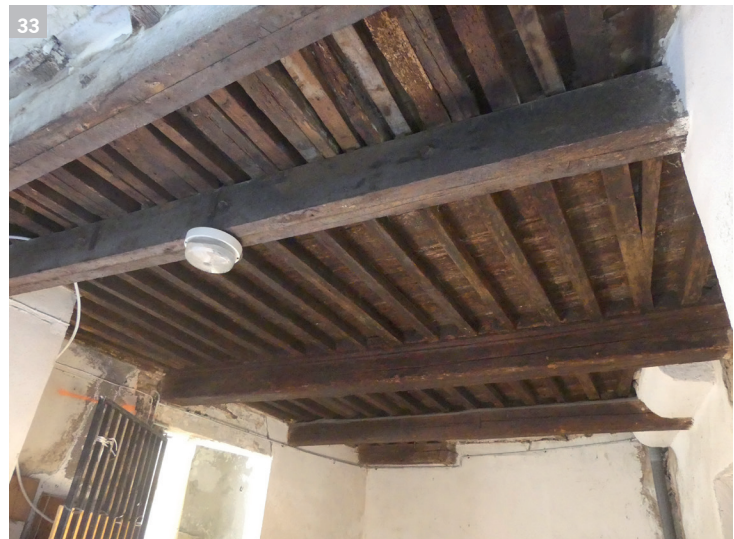
Fig. 34 Détail de la partie centrale du plafond PL1001, vu du sud : la poutre 1003, les solives et les closoirs soulignés de baguettes moulurées et les planches du plancher

Le couvrement de la pièce 03 est un plafond à la française qui associe de solides poutres en épicea, des solives réparties de sorte à compenser la forme trapézoïdale de la pièce, des closoirs pour fermer les espaces entre les solives et des baguettes moulurées pour souligner le sommet des poutres (fig. 33, 34). Les finitions se retrouvent jusque sur les murs latéraux, avec des planches de bois sur le mur MR1028 à hauteur des closoirs et des baguettes tout autour des murs et des piliers (conservées uniquement sur le pilier de l'ouest SB1134 pour uniformiser l'ouvrage (fig. 30).

Le plafond a fait l'objet de trois prélèvements aux fins d'analyses dendrochronologiques, chacun réalisé dans une des poutres anciennes (1001, 1002, 1003, voir le rapport des analyses en troisième partie de ce volume). Une seule carotte a pu livrer une datation fiable, celle de la poutre 1003 issue d'un arbre abattu après 1467.

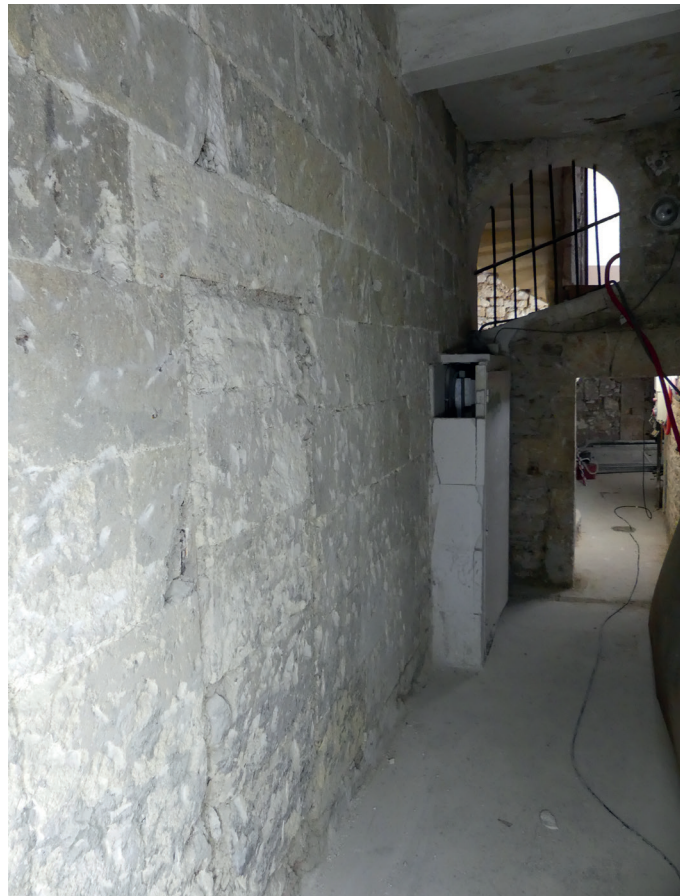
Fig.36 Le couloir 01 aménagé sur l'emprise de la maison septentrionale pour servir d'accès à la maison méridionale, vu de l'ouest.
 Au nord (à gauche), la cloison en bugets MR1142 et sa porte bouchée.
 Au fond, la cage de l'escalier ES1103
 © Inrap cliché L. Wozny

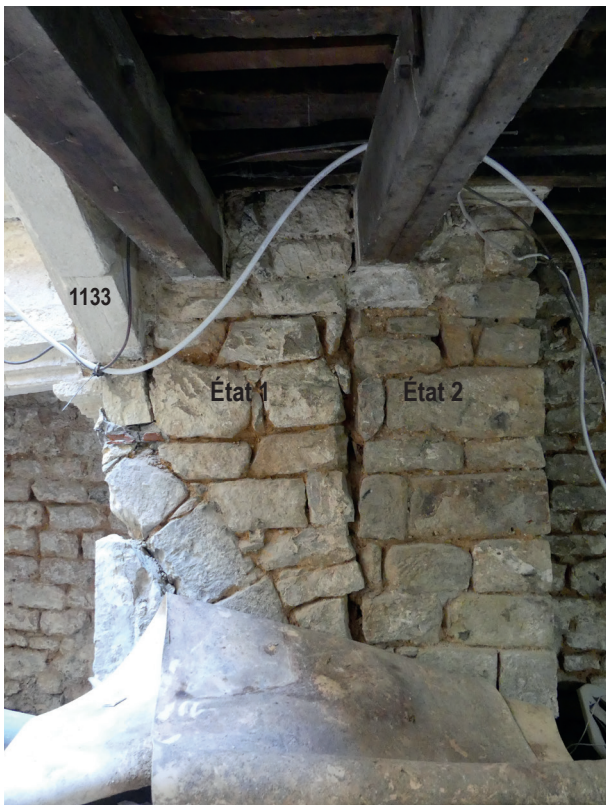
Fig. 37 Le pilier occidental SB1134 de support des façades successives de l'aile nord de la maison méridionale. Construction initiale à droite (état 2 du site), contrebutée à gauche par le doublage de l'état 3.

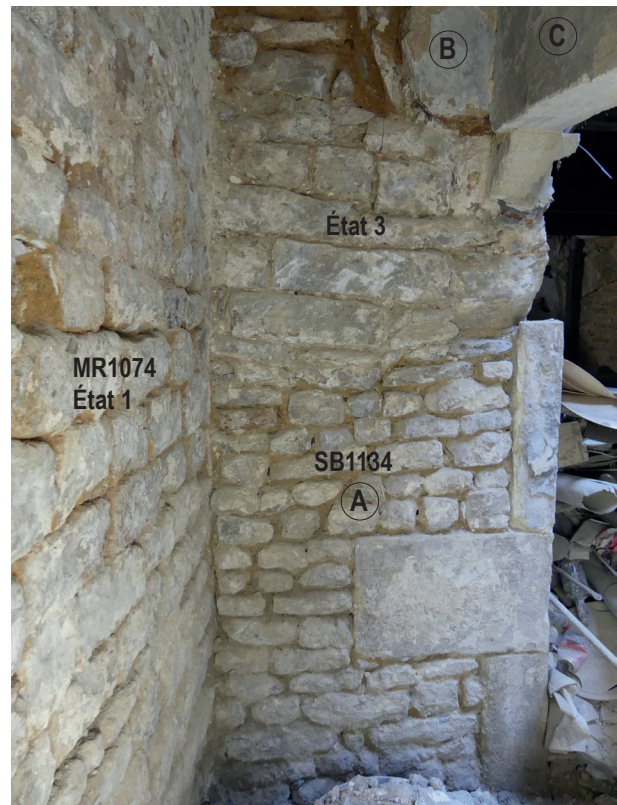
Fig. 38 Le pilier occidental SB1134 vu du sud. À gauche le mur MR1074 de séparation de la parcelle voisine. Au centre, la face méridionale du pilier avec la maçonnerie de son deuxième état en haut et la consolidation en sous-œuvre (**A**). En haut à droite, l'extrémité de l'arc 1133 (**B**) qui a été remplacé tardivement et l'arc formeret (**C**) de la voûte porteuse de l'escalier ES1075 de l'état 4

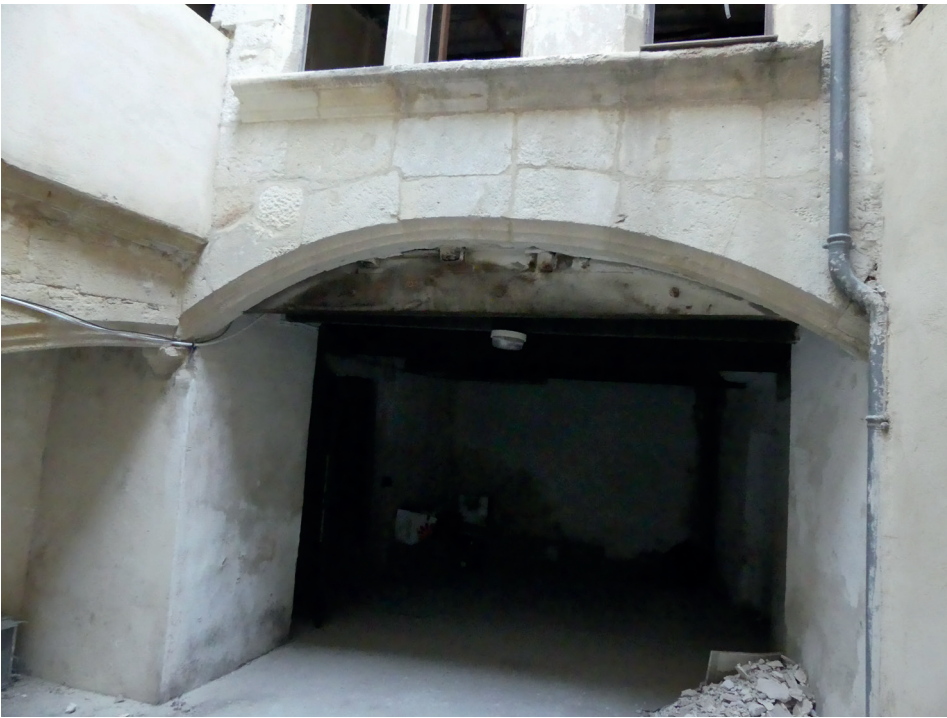
Fig.40 L'arc 1133 supportant la façade sur cour MR1045 de l'aile septentrionale de la maison méridionale. Vue du sud
 © Inrap cliché O. Mauftras

La façade MR1045 repose donc aujourd'hui sur un arc. Celui qui est en place, 1133, est une réfection tardive, faite en sous-œuvre après dépose de l'arc antérieur ou peut-être d'une poutre¹³. Un des percements réalisés au-dessus de l'arc, au moment du chantier de restauration et pour introduire sous l'élévation de la façade une longrine de soutien, est encore bien visible en parement car il a été maladroitement bouché (fig. 40). Un autre bouchage est perceptible à l'ouest, derrière une gouttière. Par ailleurs, les culées de l'arc refait sont insérées *a posteriori* dans l'appareil de l'état 3 des massifs maçonnés SB1134 et SB1135, attestant d'une intervention postérieure à celle d'agrandissement des piliers.

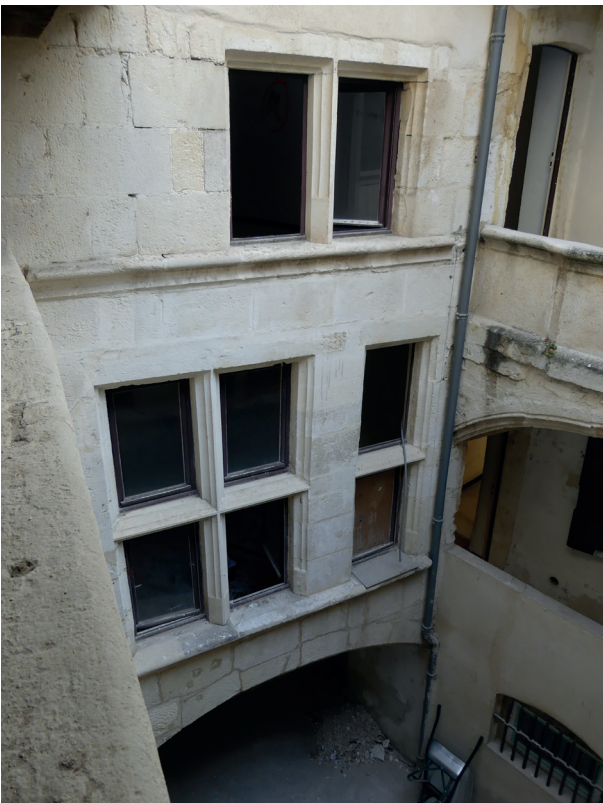
Fig.41 Vue d'ensemble de la façade sur cour MR1045 de l'aile septentrionale de la maison méridionale. Vue du sud
 © Inrap cliché O. Mauftras

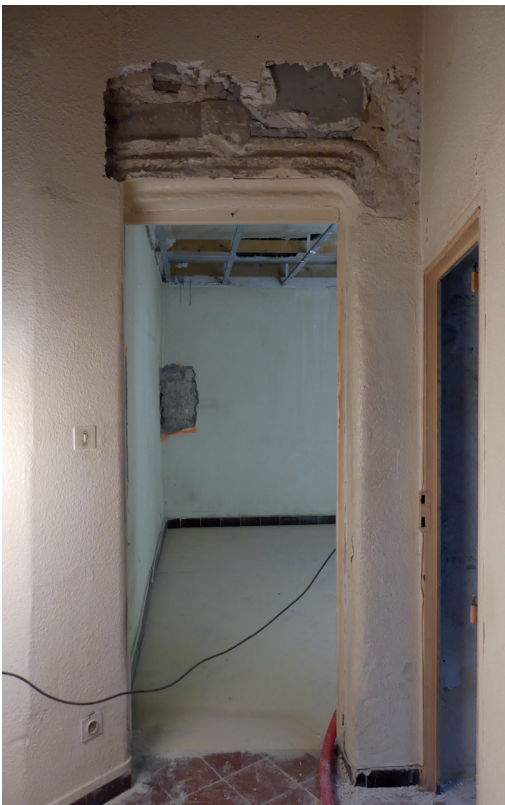
Fig.46 La porte 1060, entre les ailes du nord (pièce 13, au premier plan) et de l'est (pièce 18, au fond) au premier étage de la maison méridionale. Vue de l'ouest

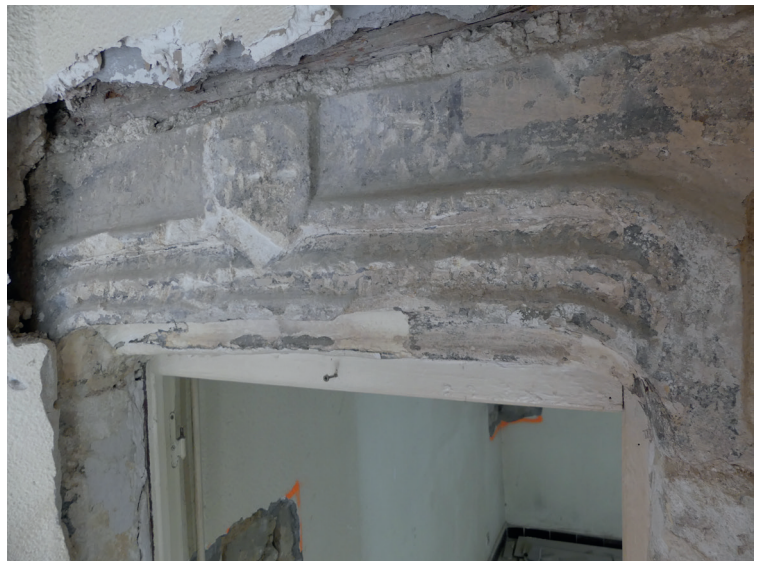
Fig.47 Détail du linteau de la porte 1060

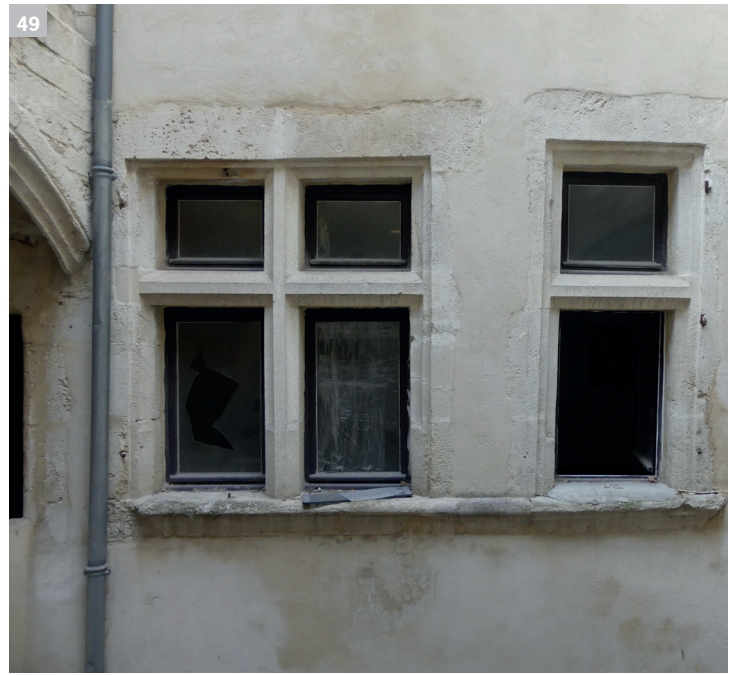
Fig.48 La façade sur cour de l'aile méridionale, MR1049. Vue du nord
© Inrap cliché O. Mauftras

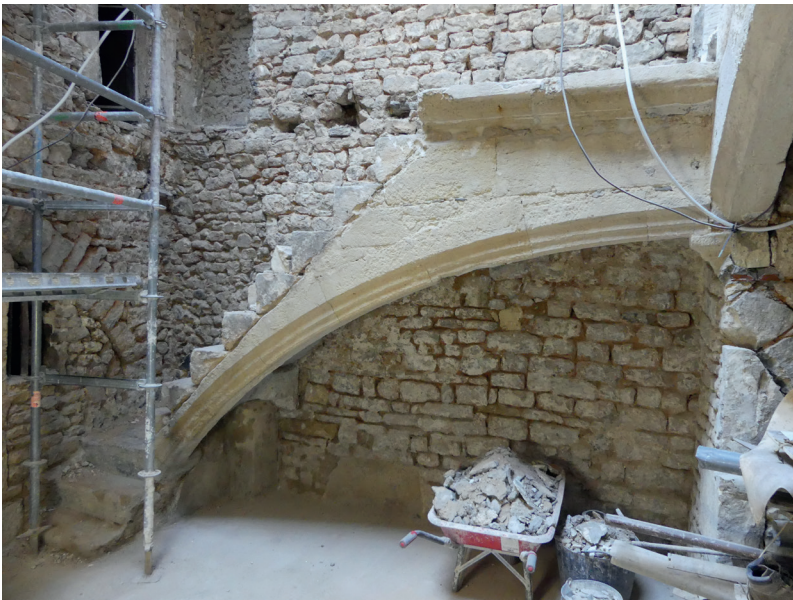
Fig.52 Vue d'ensemble de l'escalier ES1075 bâti à l'ouest de la cour. Vue de l'est
© Inrap cliché L. Wozny

La première volée est pleine et la seconde repose sur une voûte porteuse en berceau rampant adossée au pilier SB1134. La voûte et le limon sont bâtis en pierre de taille, en calcaire coquillier blanchâtre. Les marches sont taillées dans un calcaire un peu plus dur. L'escalier est orné de plusieurs moulures. L'arc de soutènement de la voûte présente un profil que l'on ne retrouve nulle part dans le reste de la maison (**fig. 53**, no 1).

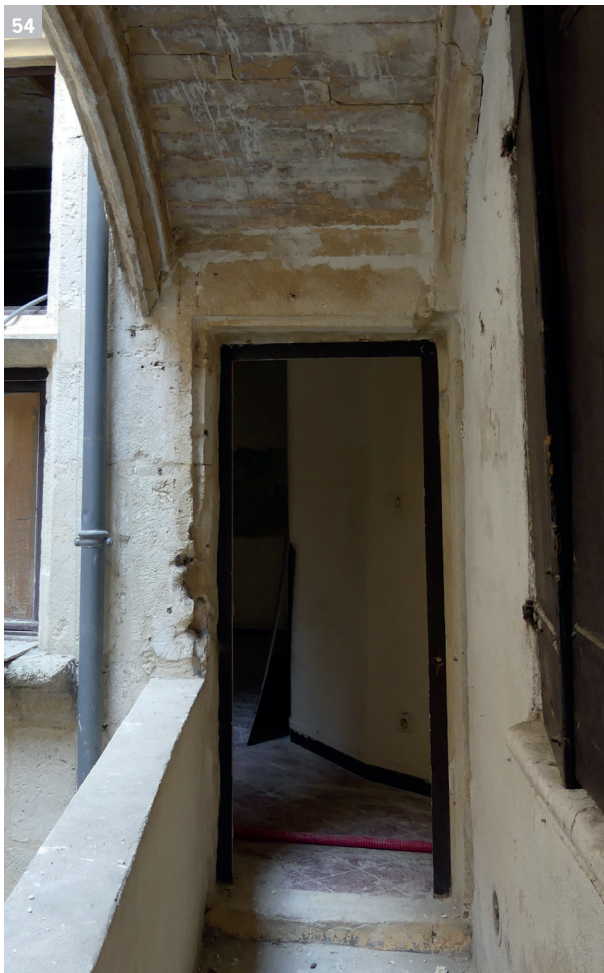
Fig.54 Détail de la porte 1063 au premier étage, entaillée au cours de l'état 4 dans le parement de la façade MR1045 de l'état 3
© Inrap cliché O. Mauftras

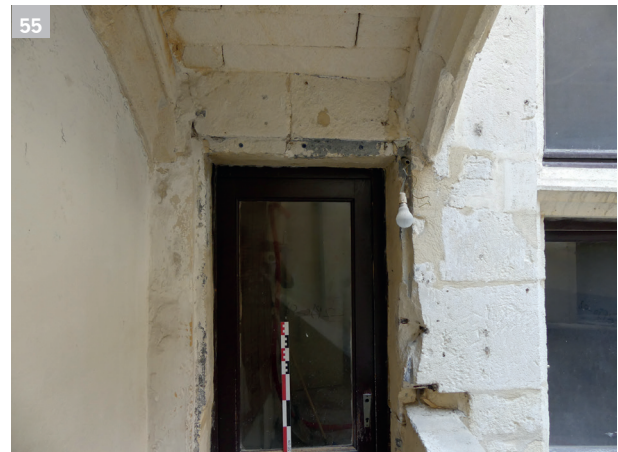
Fig.55 La façade orientale sur cour avec ses deux loggias. Celle du premier étage est largement masquée par l'enduit et le pan de mur bâti en sous-œuvre. Celle du deuxième étage est mieux conservée. Vue du nord-ouest
© Inrap cliché O. Mauftras

Deux loggias ont été installées sur la face orientale de la cour, au premier et au deuxième étage (respectivement LO1077 et LO1053). Chacune forme un couloir ouvert sur l'extérieur qui met en lien direct la pièce unique de l'aile septentrionale (13 au premier, 23 au second étage) et les pièces 16 et 26 de l'aile du sud (fig. 51, 55). Celle du premier étage est couverte par celle du second, et celle du second est aujourd'hui couverte par une avancée du toit assez récente mais qui reprend peut-être la forme initiale de la toiture.

Les trois ouvrages sont longs de 3 m, large de 0,85 à 1,15 m hors-œuvre et construits en pierre de taille, en calcaire semi dur jointé au mortier de chaux. Ils reposent sur une voûte en berceau formée de deux arcs formerets finement moulurés, l'un adossé au mur MR1059 à l'est ou MR1074 à l'ouest et l'autre tendu entre les façades MR1045 au nord et MR1049 au sud (fig. 55, 56). Les extrémités des arcs pénètrent dans le parement du pilier SB1135 et des murs qui ont été découpés. Sur les arcs repose le sol (aujourd'hui recouvert par du ciment) qui supporte le garde-corps en grandes dalles monolithiques de calcaire coquillier. Le garde-corps est souligné d'une plinthe à la base et d'une main courante dont la moulure bien saillante reprend celle des cordons soulignant les fenêtres des deux façades en retour. Entre l'arc et le sol, le parement est fait d'une maçonnerie de petits moellons disposés en lits irréguliers (fig. 44).
