Occitanie, Gard, Nîmes

13 rue des Marchands

Formation et évolution d'une maison des XV^e-XVII^e siècles

Inrap Midi-Méditerranée

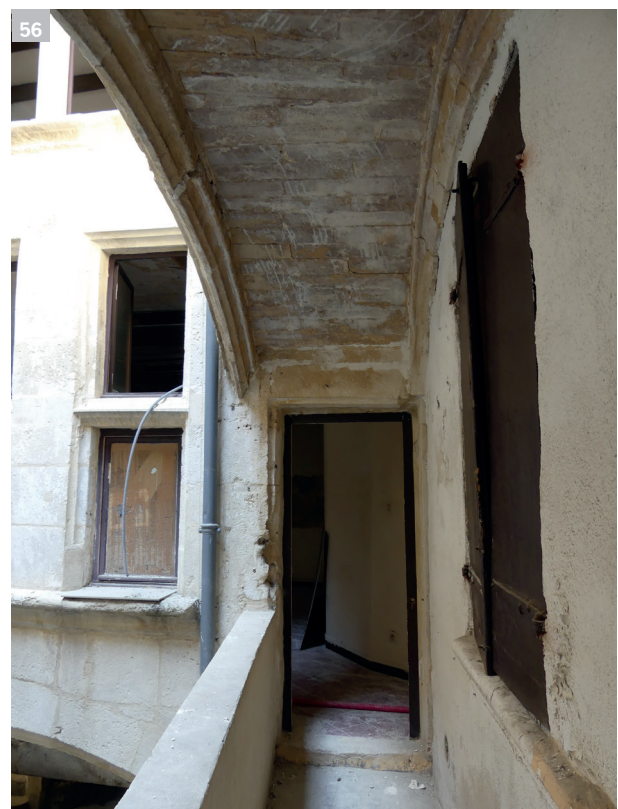
Fig.56 La loggia LO1077 du premier étage, vue du sud, avec la porte d'accès 1062 au fond et la voûte de support de la loggia du deuxième étage LO1053
© Inrap cliché O. Mauftras

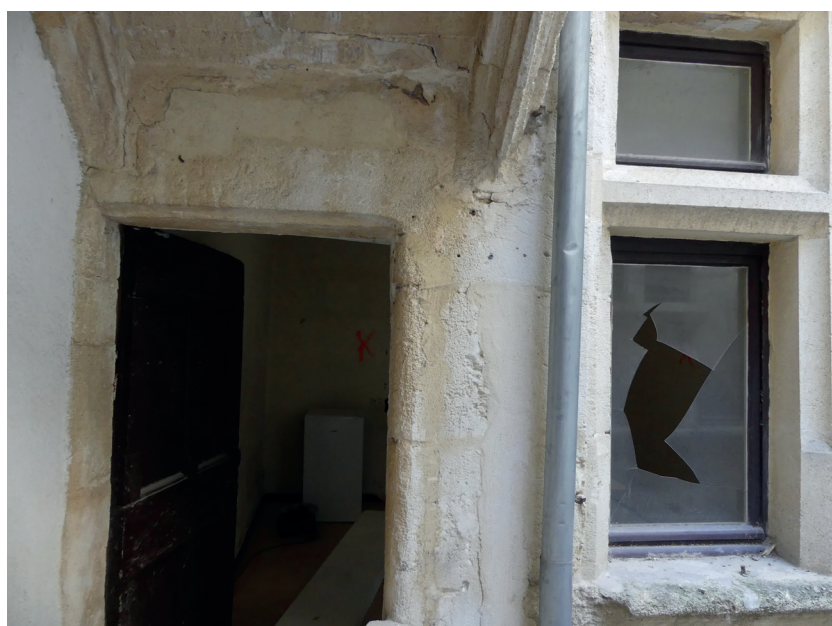
Fig.57 Détail de la porte 1068 à l'extrémité méridionale de la loggia du premier étage, LO1077. Vue de l'ouest
© Inrap cliché O. Mauftras

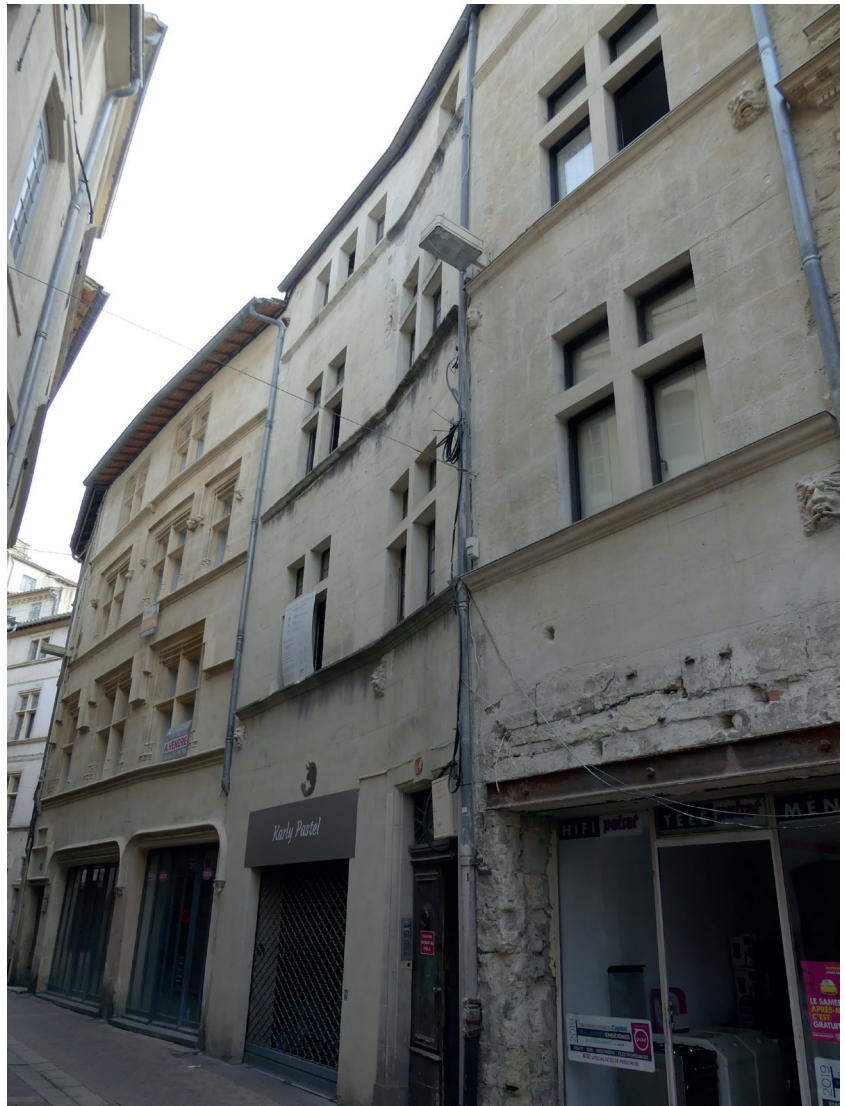
Fig.59 La façade urbaine de la maison du 13 rue des Marchands, au centre du cliché, entre sa voisine du no 15 (à droite) et la maison gothique du 11 (à gauche). On distingue mal les deux maisons de droite dont les façades ont été reprises à l'identique. Seule une différence de hauteur de cordon mouluré les distingue dans les étages (et aujourd'hui le passage d'une gouttière)

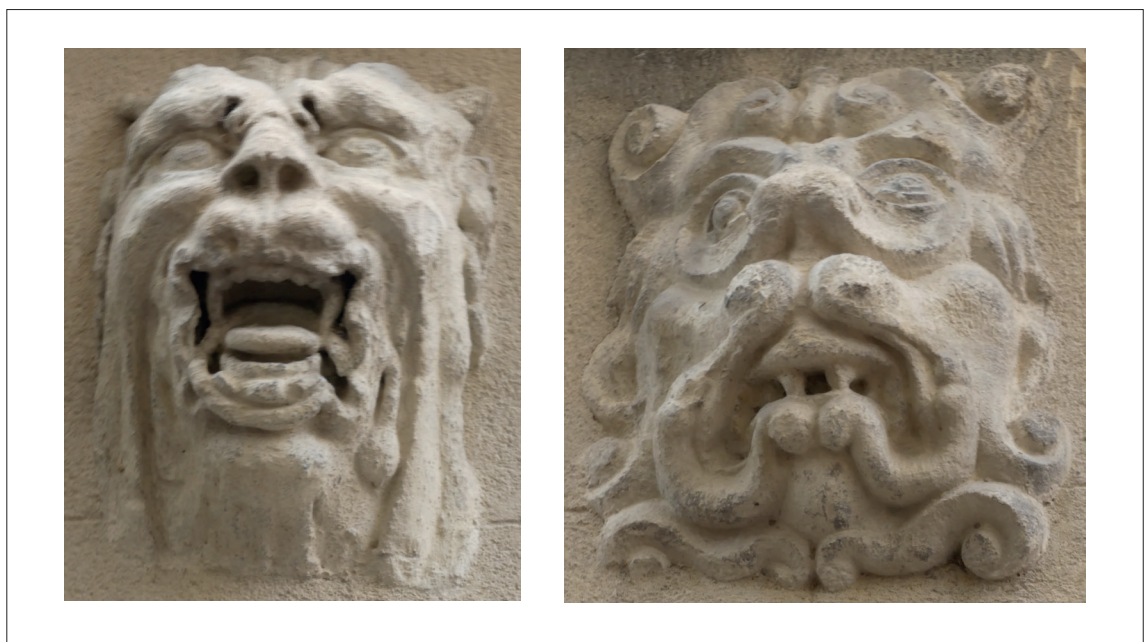
Fig.60 Détail des deux mascarons, probablement en remploi, soulignant le cordon saillant du premier étage, en façade sur rue
© Inrap cliché O. Mauftras

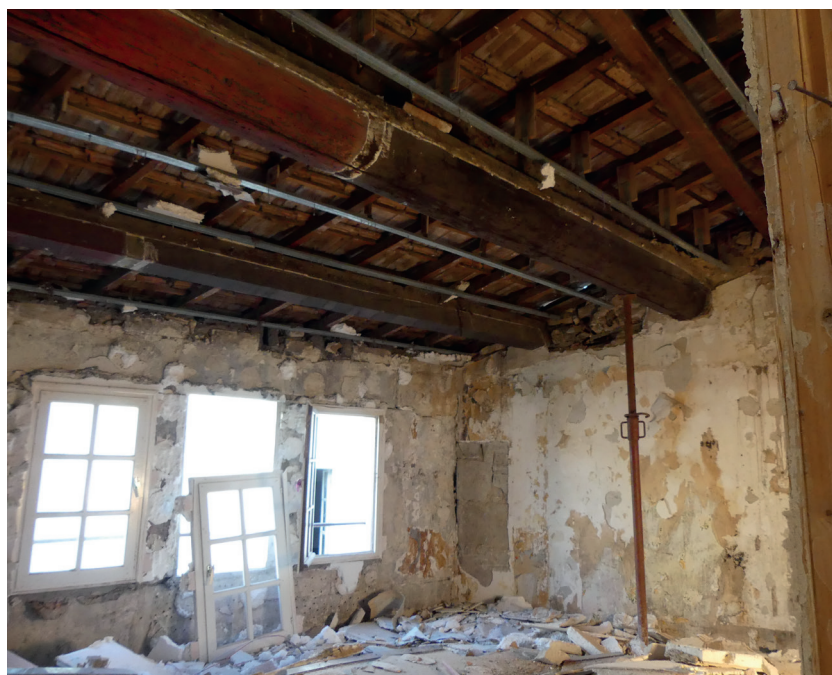
Fig.61 La toiture TO1050 couvrant la pièce 312, à l'ouest de la maison septentrionale. La poutre la plus à droite sur le cliché, 1050, est faite d'un tronc de sapin abattu peu après 1631. La poutre de gauche et les solives sont plus récents

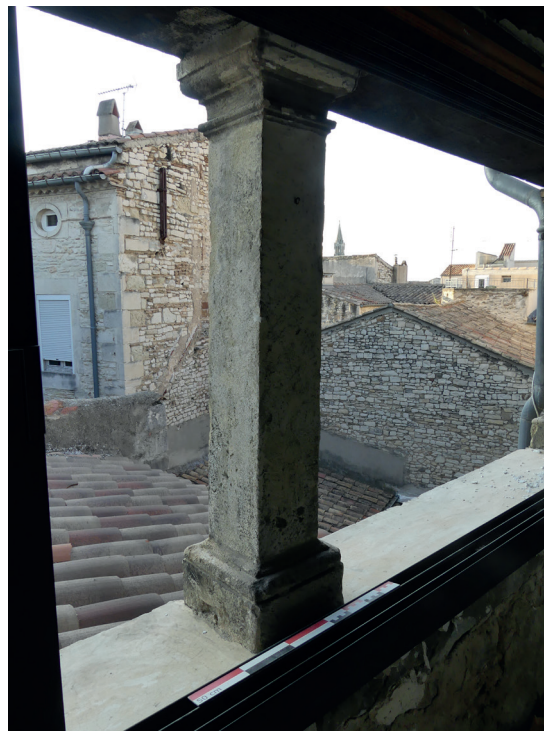
Fig.62 Les colonnettes du solarium au-dessus de l'escalier en vis. Vue du nord-ouest
© Inrap cliché O. Maufra

C'est aussi peut-être lors de ce chantier qu'un solarium est aménagé ou restauré au sommet de la cage de l'escalier en vis, au-dessus de son toit. Les quatre murs de l'escalier se développent aujourd'hui en hauteur de sorte à surplomber les toitures des deux maisons de la parcelle et à supporter un auvent. La construction, entièrement cimentée, n'a pas été dégagée pour vérifier sa facture d'origine et éventuellement sa datation. La toiture (refaite après l'époque moderne) est à pente unique avec un écoulement vers l'est. Elle reposait, de ce côté, sur une poutre ou des linteaux de pierre qui ont été remplacés, et se trouvait soutenue par trois petites colonnettes de section carrée reposant au sommet du mur MR1028 et ouvrant largement celui-ci. Deux sont encore en place (fig. 58, 62).

Cette pièce est courante dans les maisons du centre de Nîmes. Elle sert à l'aération, au séchage de certaines denrées alimentaires et du linge.

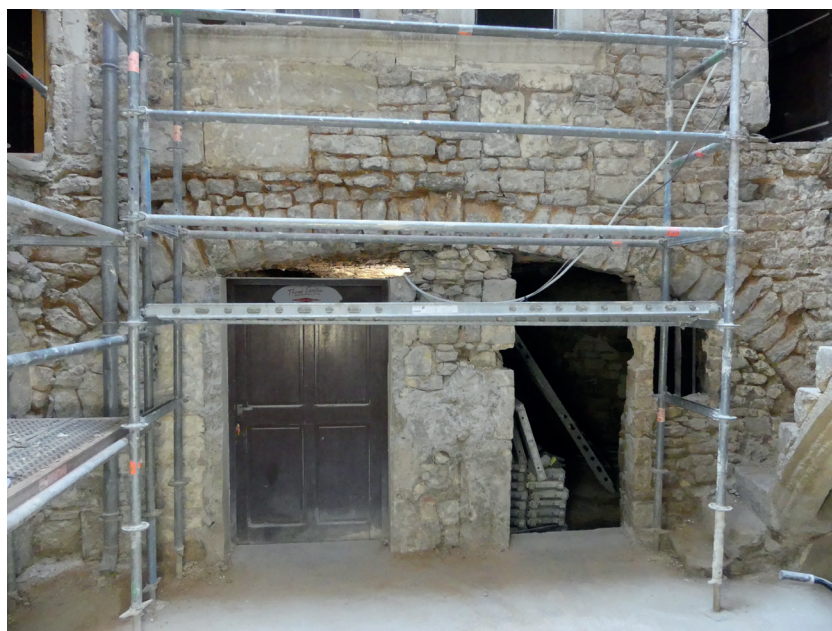
Fig.63 Double réfection en sous-œuvre de la façade méridionale sur cour MR1049. À l'époque moderne, au moment de la réfection des voûtes, dépose de la base du mur et reconstruction avec une grande ouverture couverte d'un arc. Plus tard, obturation partielle de l'ouverture et création de deux portes d'accès aux pièces 05 et 06

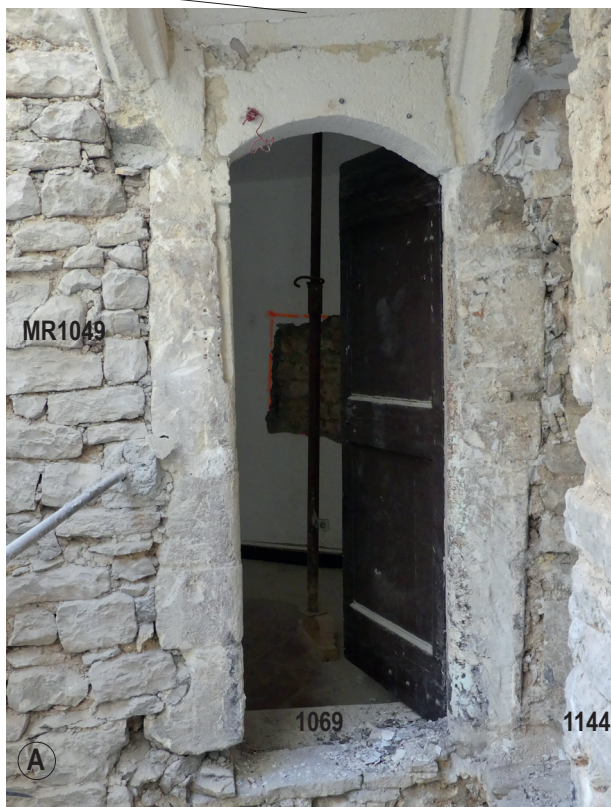
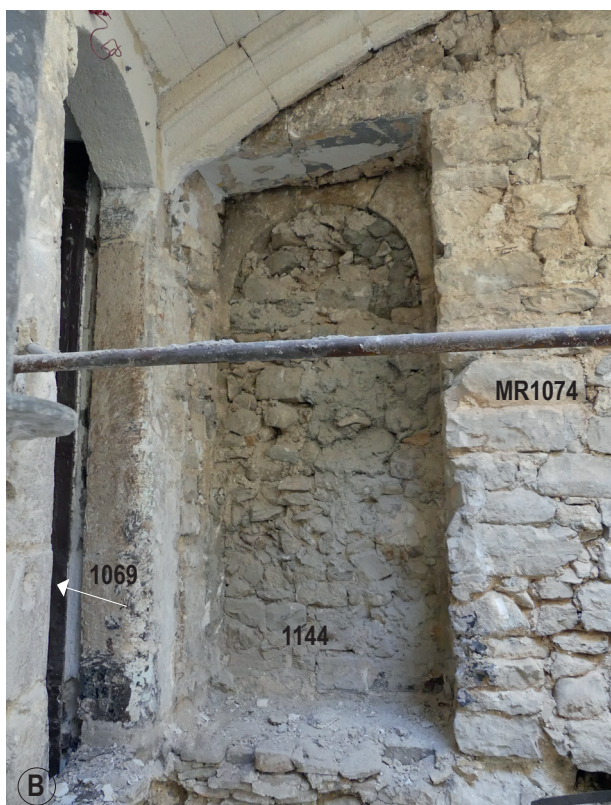
Fig.64 Portes d'accès à la dernière loggia, L01076 (démontée au moment du cliché).

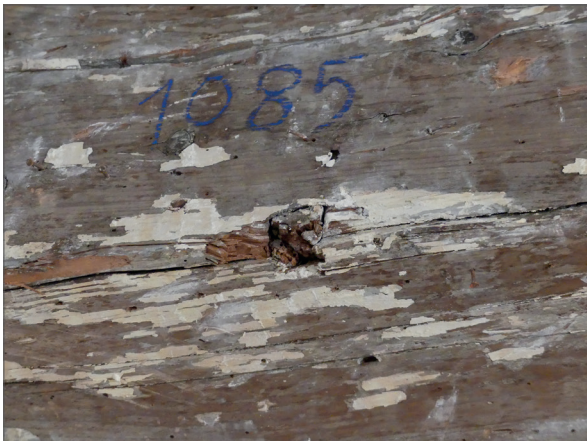
1085 - Plafond PL1083 au deuxième étage (pièce 212) : détail de la poutre 1085 et de sa cheville de ligature

Fait : PL1083
 Volume : 12
 Pièce : 212
 Catégorie : plafond
 Type : poutre
 Postérieur à : 1040. 1044
 Orientation : nord>sud
 Dimensions : haut. 0,33 m larg. 0,21
 Description : poutre du plafond de la pièce 212, au deuxième étage de la maison, entre les poutres 1084 et 1086. Section rectangulaire. La poutre conserve, vers son extrémité nord, une cheville de blocage de ligature de radeau de transport. Elle est de section trapézoïdale, de 32 mm de long sur 27 mm de large. Voir PL1083.
 Documents : MN1010
 Photos : 1139, 1140, 1141, 1142, 1187
 Auteur(s) : Marie Rochette

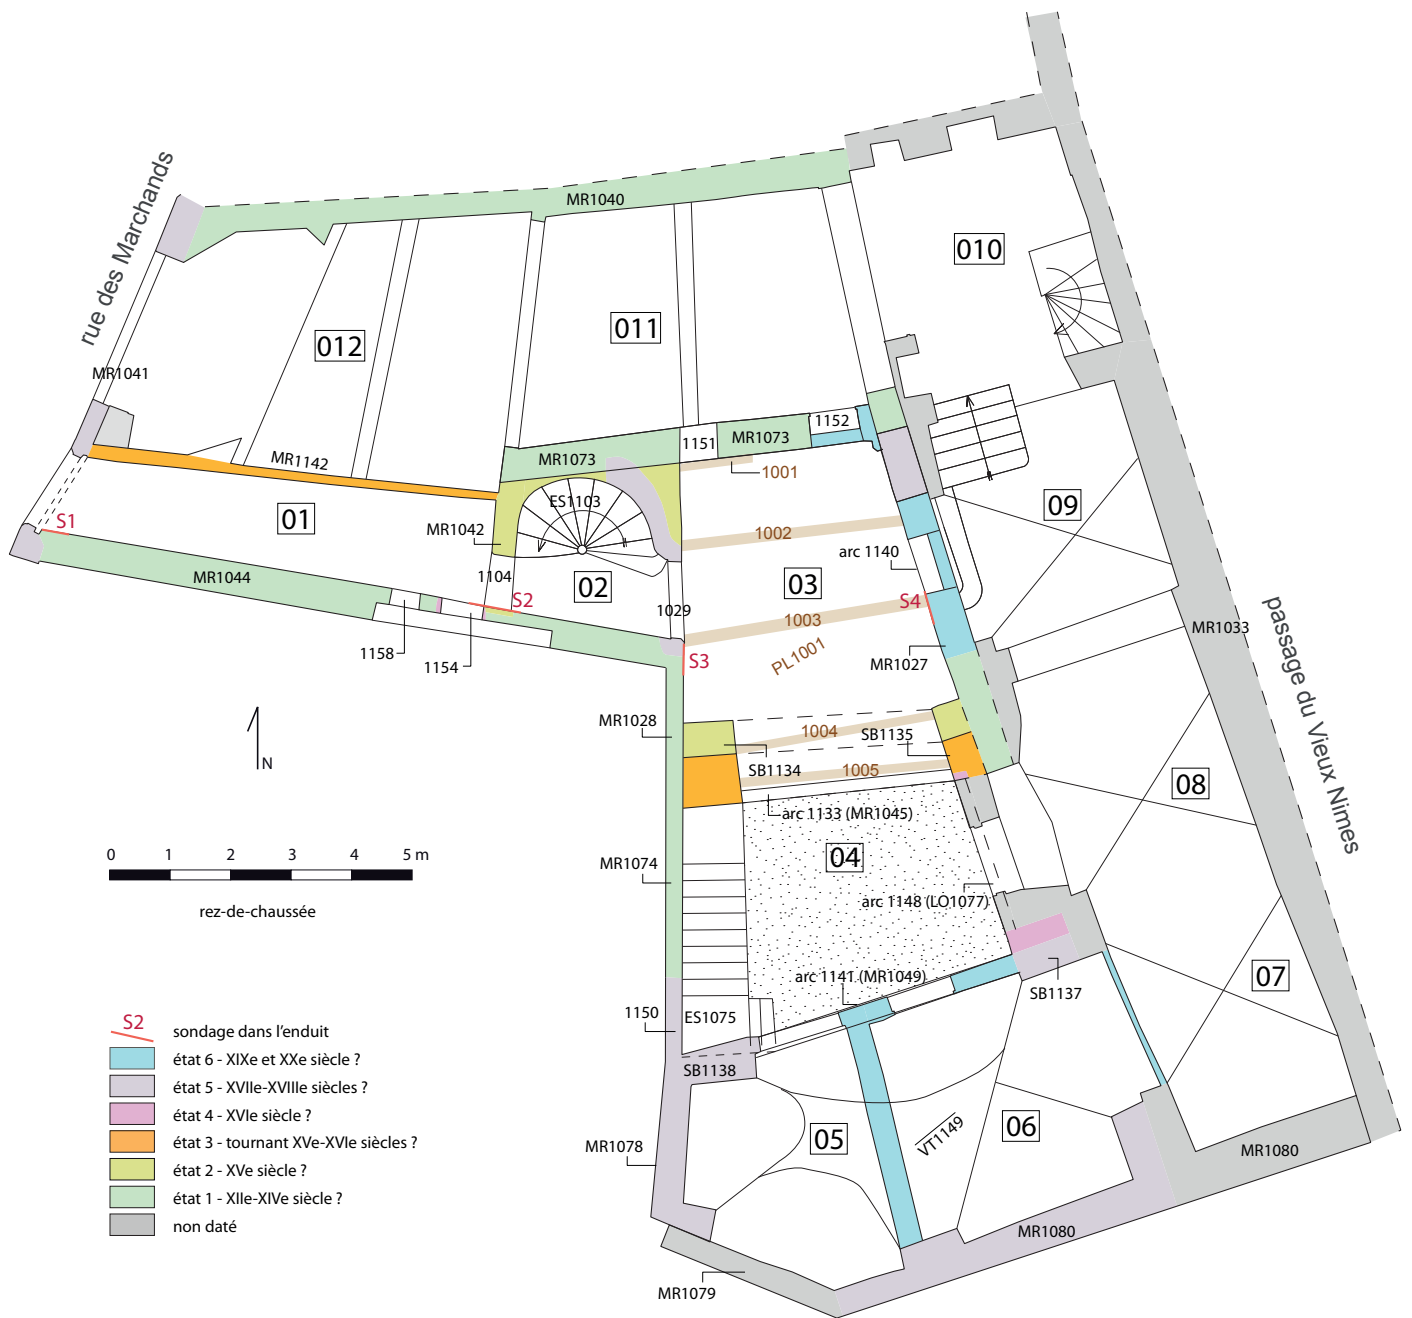
Plan du premier étage avec localisation des éléments bâtis enregistrés et des sondages

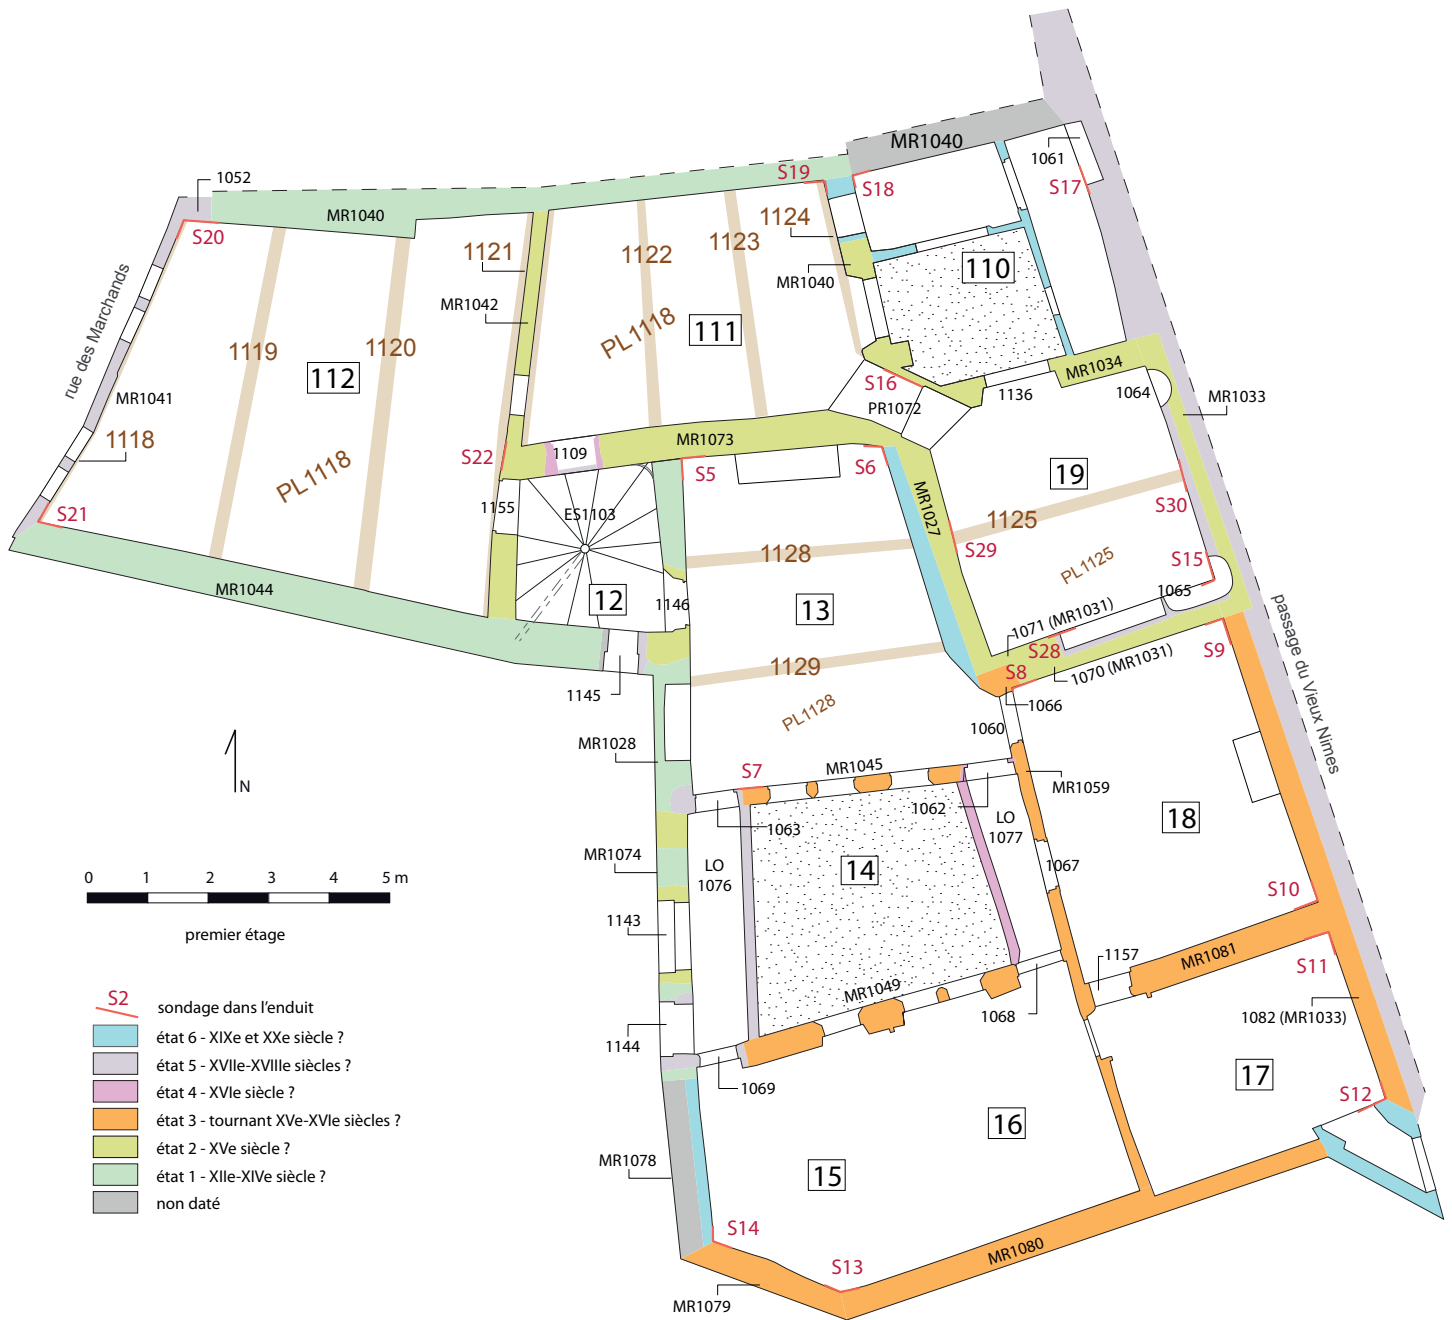
Plan du deuxième étage avec localisation des éléments bâtis enregistrés et des sondages

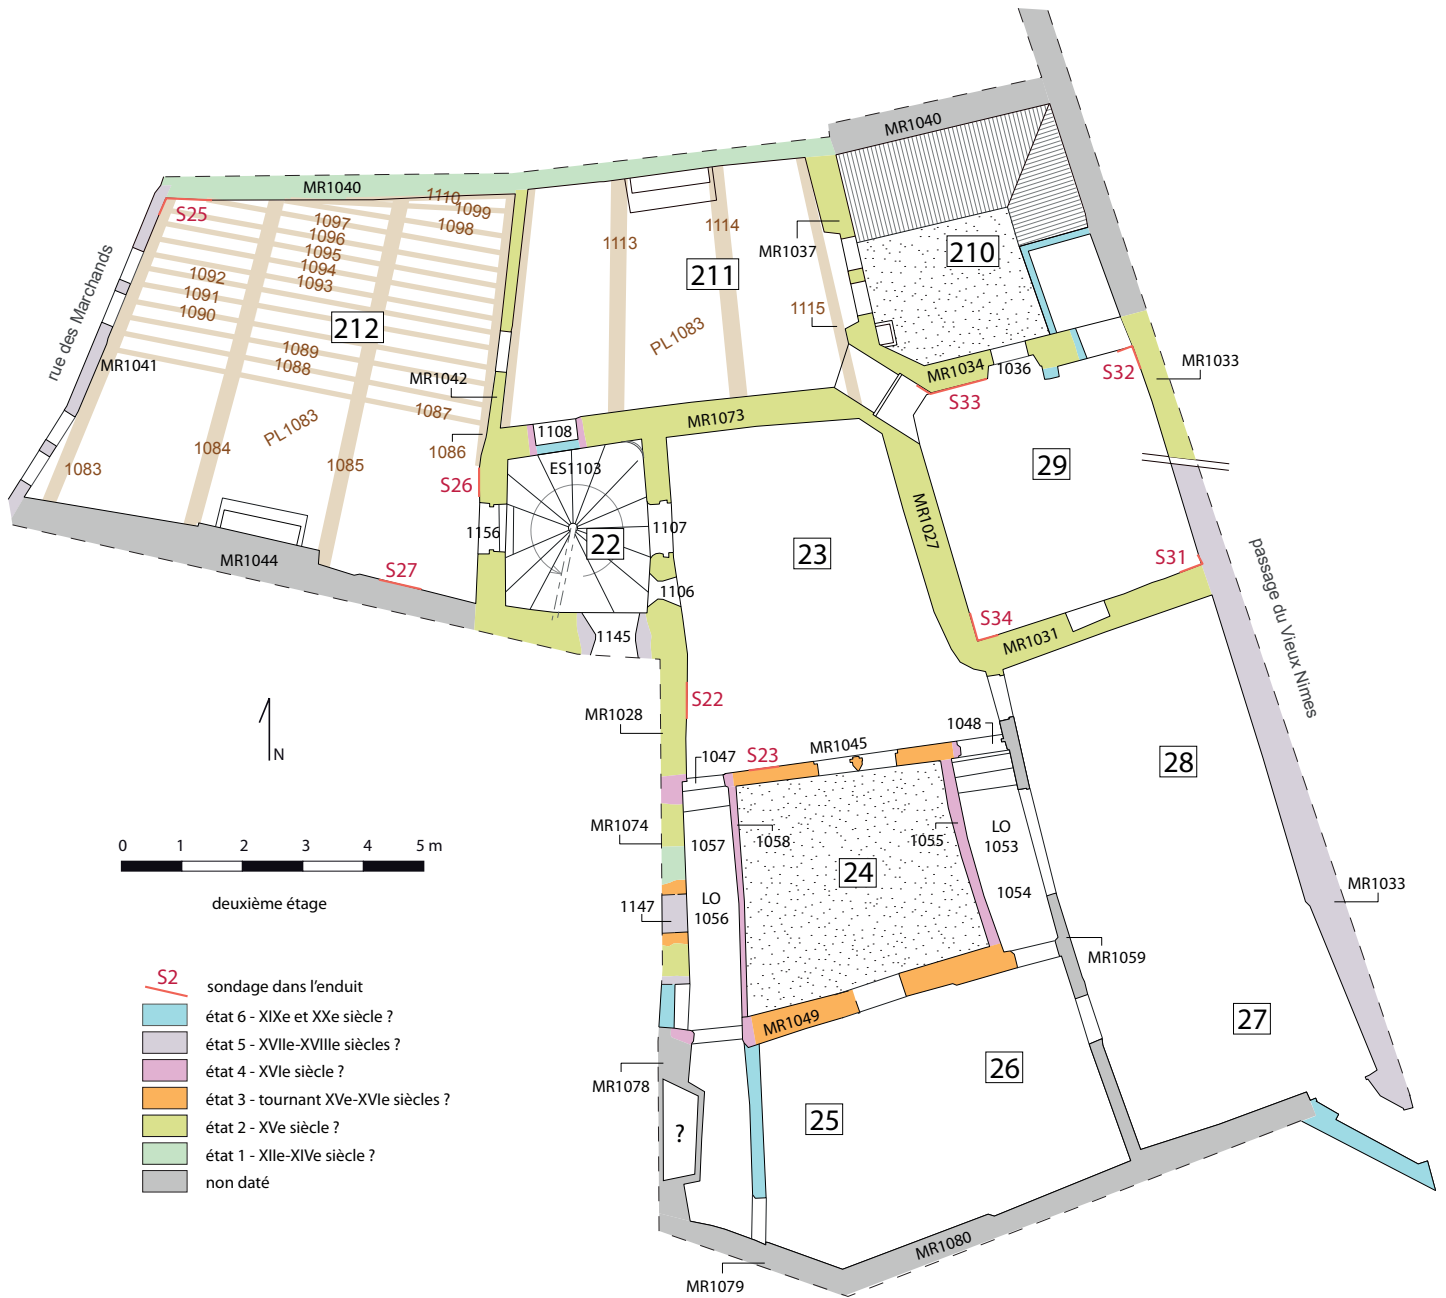
Plan du troisième étage avec localisation des éléments bâtis enregistrés et des sondages

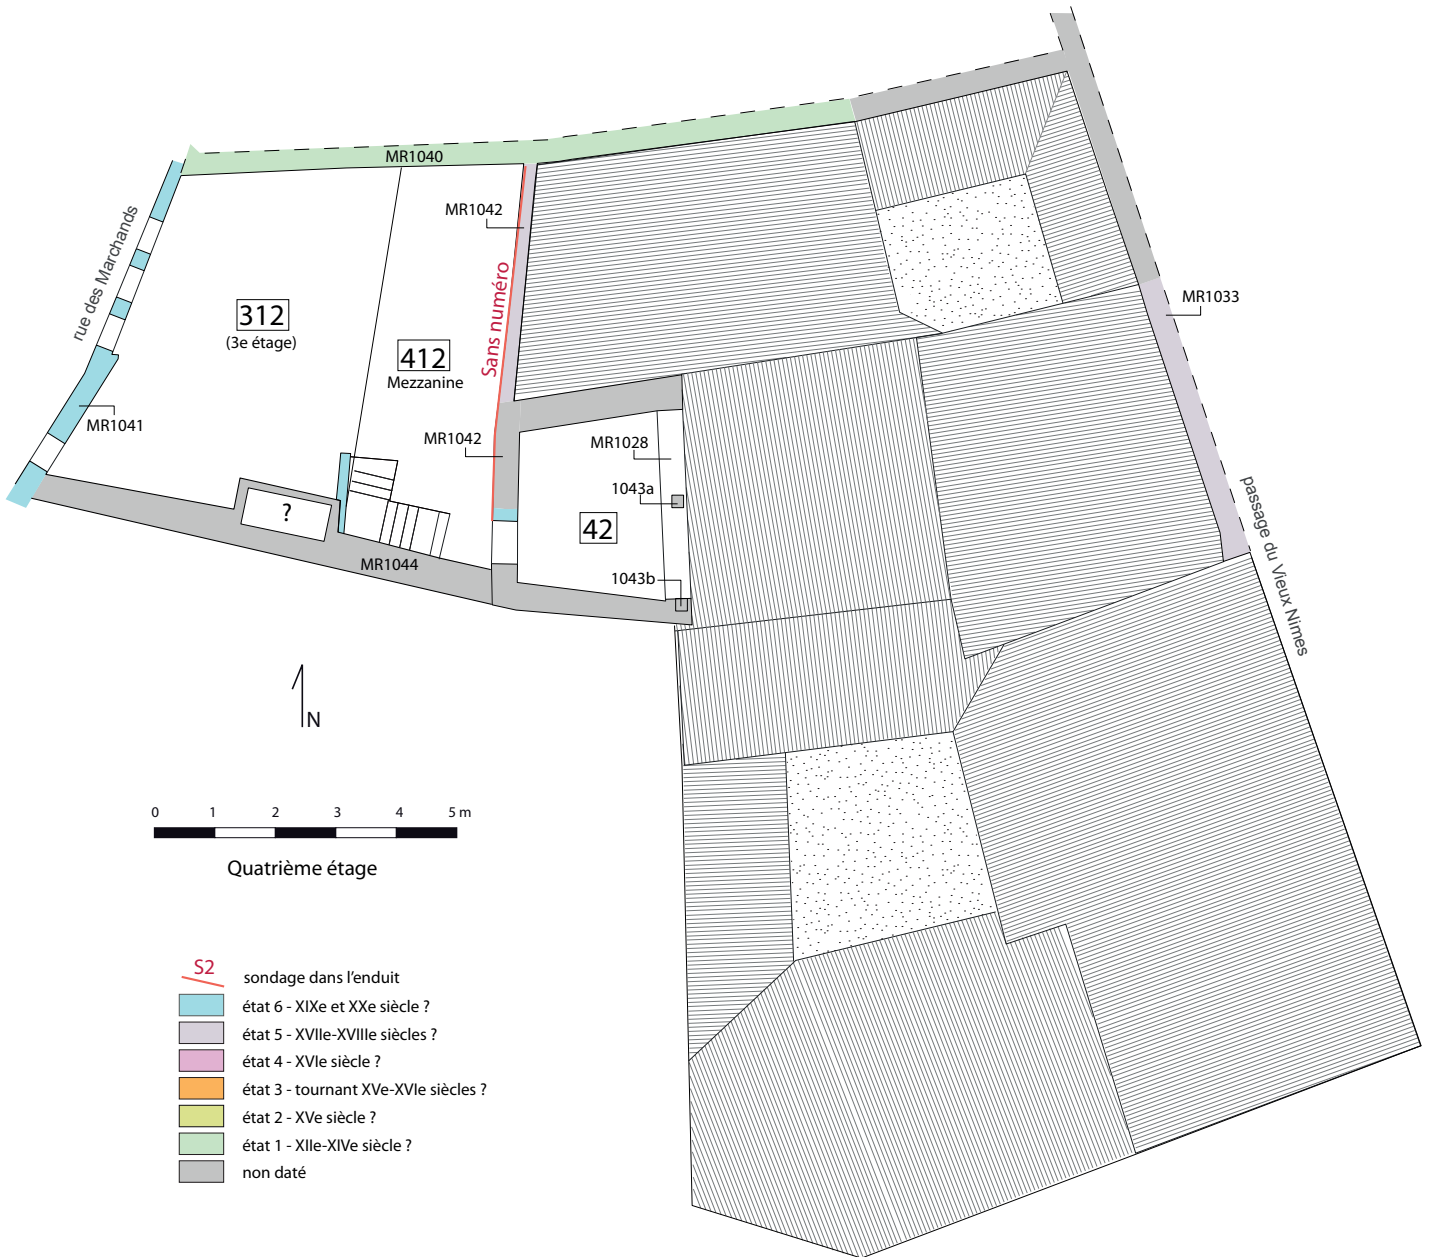
Plan du rez-de-chaussée avec localisation des éléments bâtis enregistrés et des sondages
