3-5 place du Mazel à Mende (48) : diagnostic archéologique de deux maisons du centre ville ancien

Odile MaufRAS, Frédéric Chandevau

Restauration et réhabilitation de deux maisons de ville mitoyennes

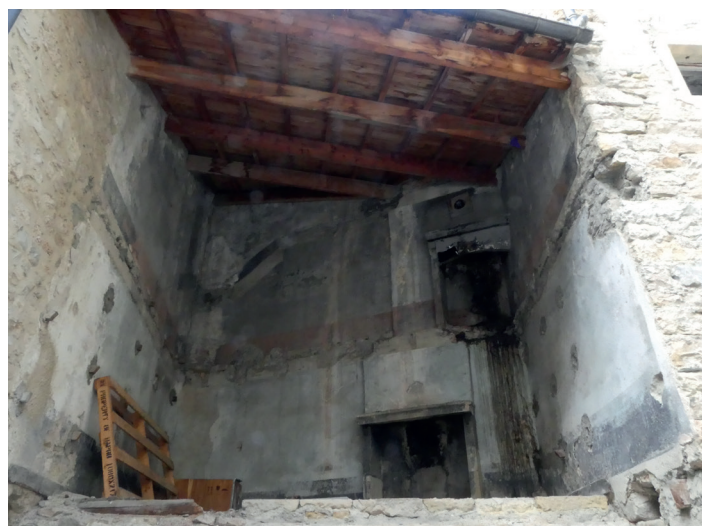
fig. 3 Les 1^{er} et 2^e étages de la moitié méridionale de la maison du 5 place du Mazel : une partie indépendante et inaccessible. Vue du sud.

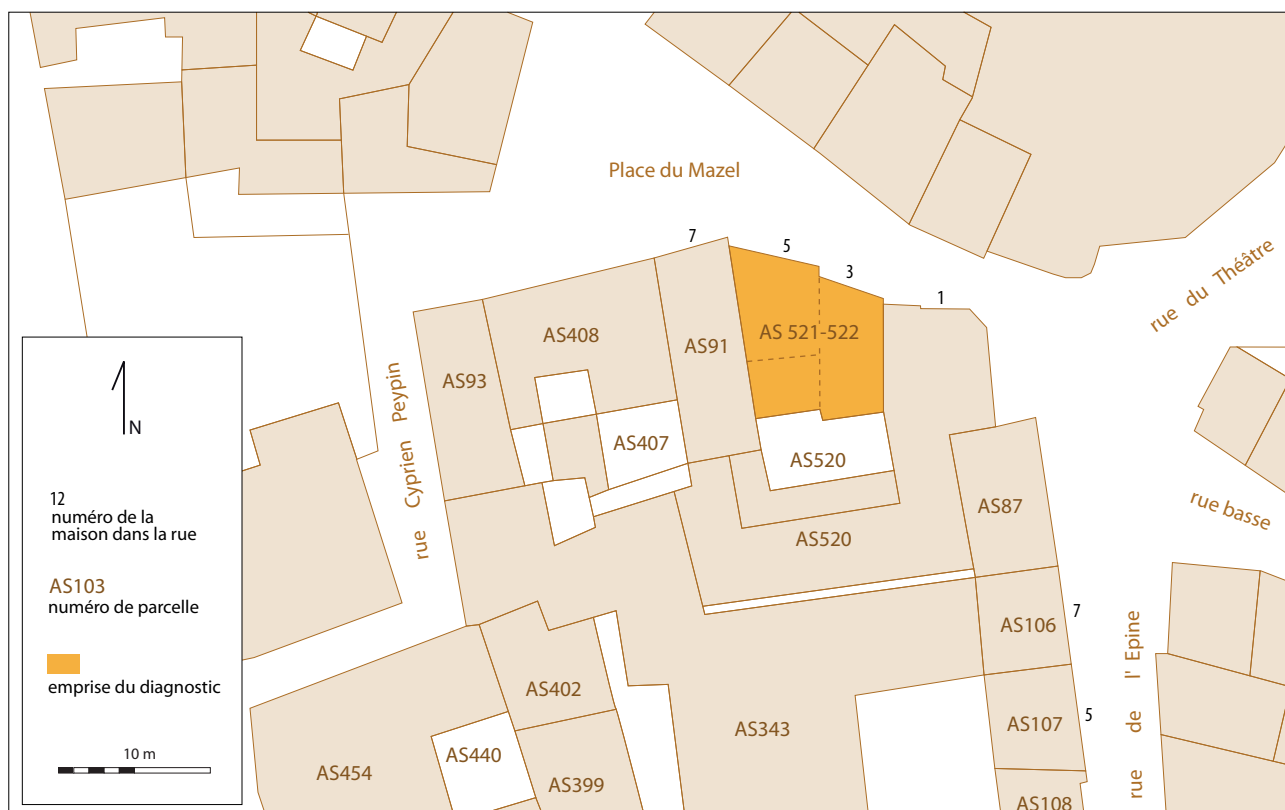
fig. 4 Le parcellaire au sud-est de la place du Mazel et la localisation des maisons des 3 et 5 place du Mazel.

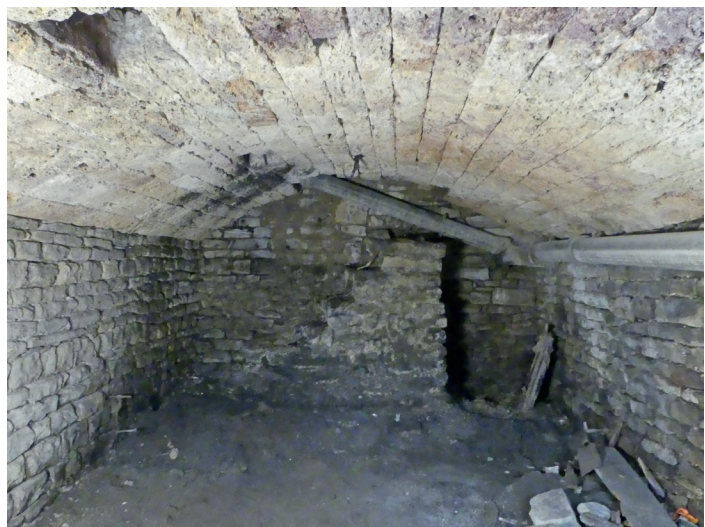
fig. 9 La cave C2 vue du nord, avec sa voûte VT1022 et au fond son escalier d'accès.

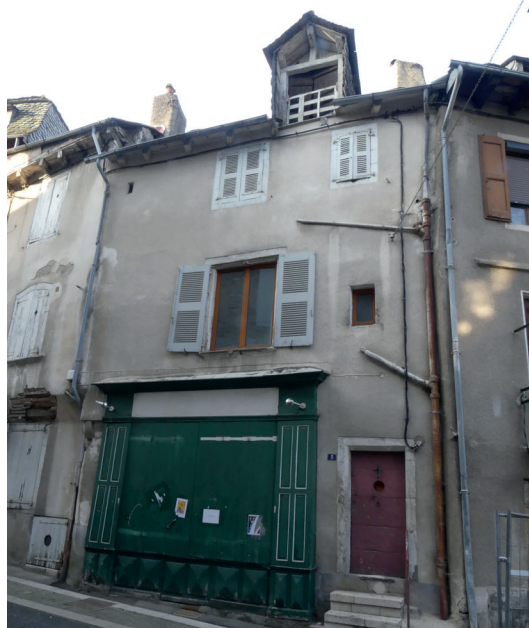
fig. 21 La façade MR1003 de la maison du 5 place du Mazel, avec ses volets verts, adossée aux maisons du 3 (à gauche) et du 7 (à droite).

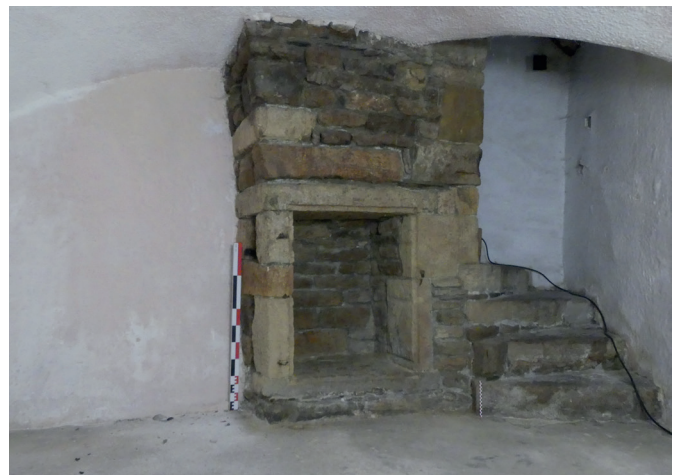
fig. 31 Partie occidentale de la cave C3, vue de l'est, avec l'escalier ES1017 d'accès et la niche 1027.

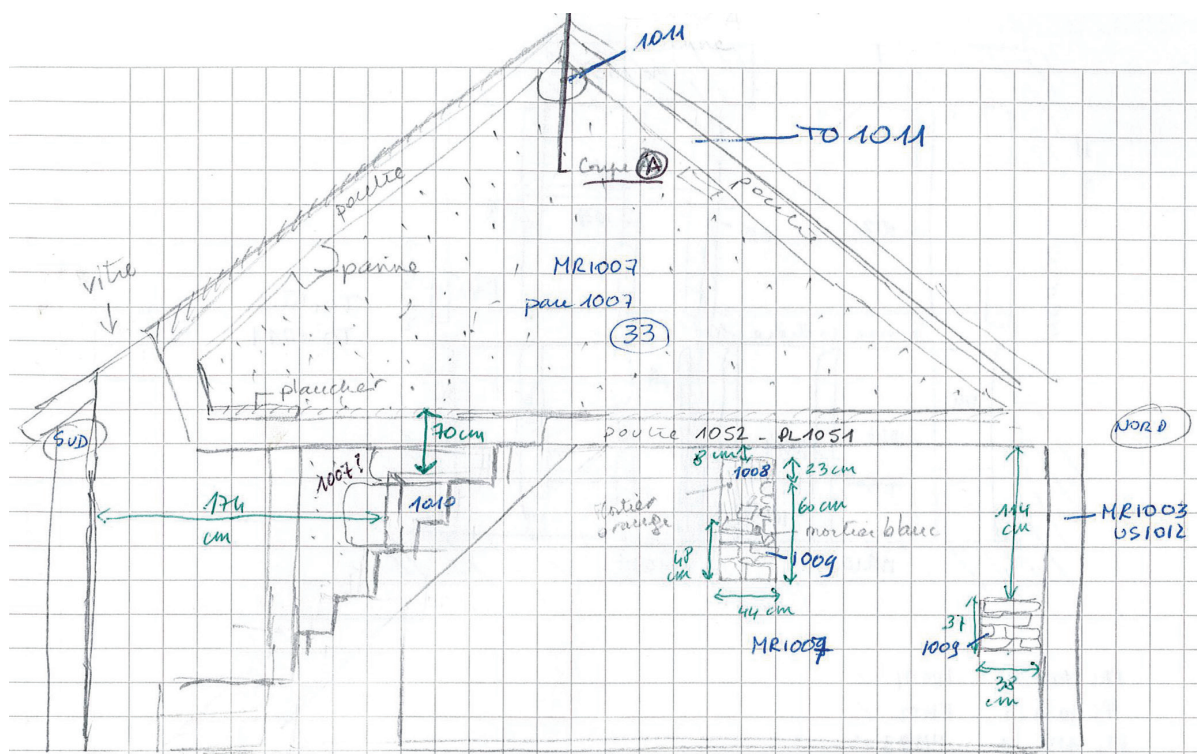
MR1007. Localisation des pans de maçonnerie 1007, 1008, 1009 au 2e étage et dans les combles de la maison 5 place du Mazel.
