## 3-5 place du Mazel à Mende (48) : diagnostic archéologique de deux maisons du centre ville ancien

## Mende (48) – 3-5 place du Mazel

# 3 place du Mazel

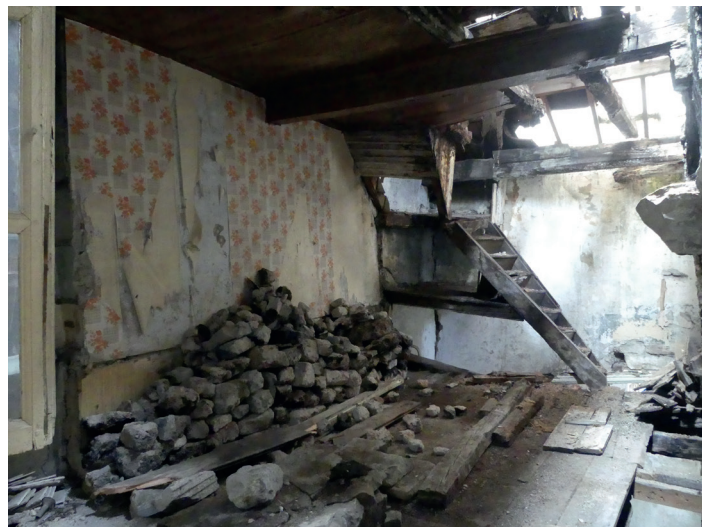
**fig. 3** Les 1<sup>er</sup> et 2<sup>e</sup> étages de la moitié méridionale de la maison du 5 place du Mazel : une partie indépendante et inaccessible. Vue du sud.

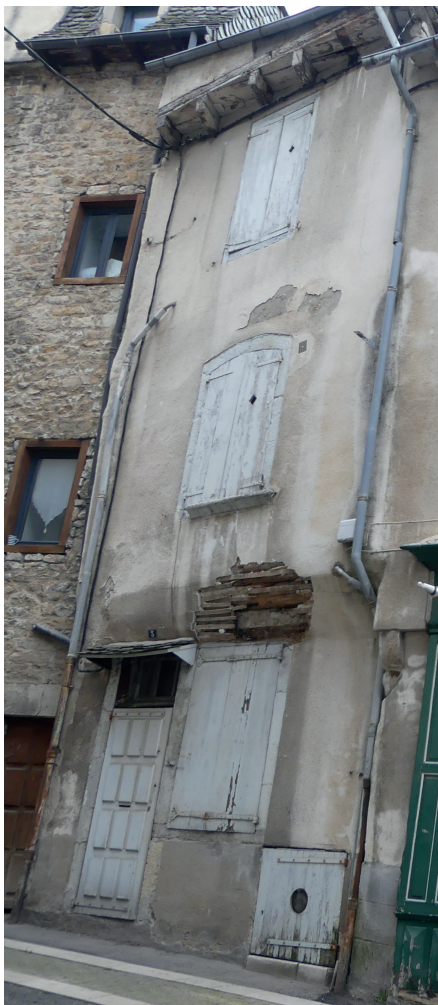
fig. 5 La façade principale MR1028 de la maison du 3 place du Mazel, au nord, avec son encorbellement du 1<sup>er</sup> étage.

C'est une maison de ville ordinaire, de plan très simple, longue et étroite, d'une seule travée (fig. 5). Elle est faite d'un seul corps de bâtiment de forme quadrangulaire et sans autre irrégularité que la position en biais de sa façade adaptée au tracé courbe de la rue. Ce corps offre un espace interne de 23,30 m<sup>2</sup> au rez-de-chaussée et de 26,50 m<sup>2</sup> dans les étages du fait de l'encorbellement de la façade septentrionale MR1018 (fig. 6). La répartition des grandes fenêtres, uniquement au nord, à raison d'une par étage et au centre de la façade, indique que le volume interne n'était composé que d'une grande pièce à chaque niveau ; cependant l'enduit de la façade arrière

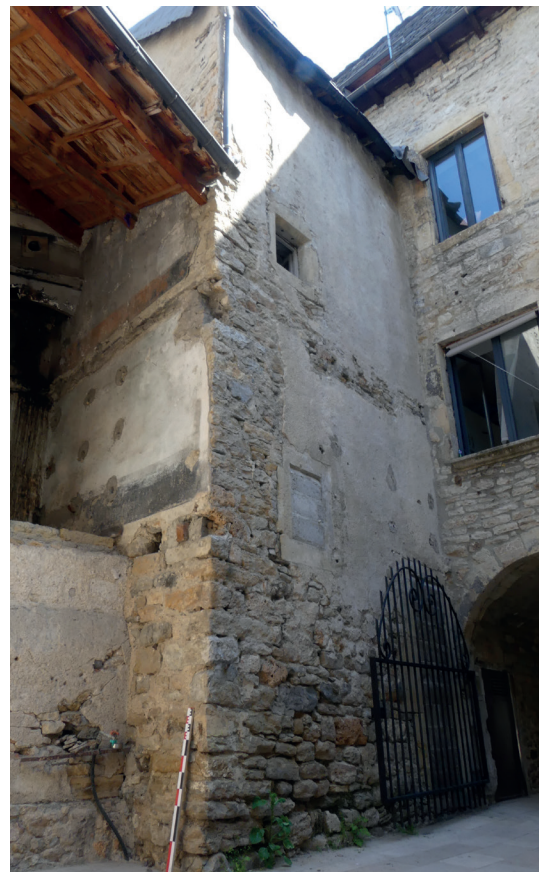
**fig. 7** La façade arrière MR1026 de la maison du 3 place du Mazel, au sud, avec ses fenestrons apparemment décalés par rapport aux planchers, signalant sans doute l'emplacement d'un escalier en vis dans l'angle interne sud-ouest de la maison. Vue du sud-ouest.

Sur la façade du sud, on note la présence de deux fenestrons superposés à l'ouest du mur (à gauche), éclairant l'angle sud-ouest de la maison. La plus basse se trouve aujourd'hui à cheval sur le rez-de-chaussée et le 1<sup>er</sup> étage. La seconde au sommet du rez-de-chaussée<sup>3</sup>. Ce sont manifestement les fenêtres d'un escalier en vis logé dans un angle interne de la bâtisse pour limiter l'emprise au sol de l'organe de circulation verticale. Cet escalier a entièrement été démonté. S'il en subsiste la trace de l'arrachement de sa cage et de l'appui de ses marches sur les murs pignon MR1002 et de façade méridionale MR1026, c'est sous l'enduit et les papiers peints.

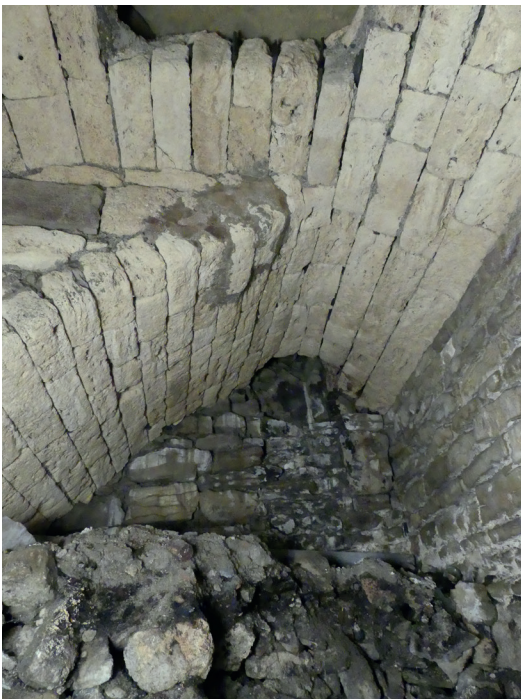
**fig. 8** La voûte VT1024 de la cave C1, sous la rue et sa trappe d'accès depuis la chaussée (aujourd'hui obstruée). Vue de l'est.

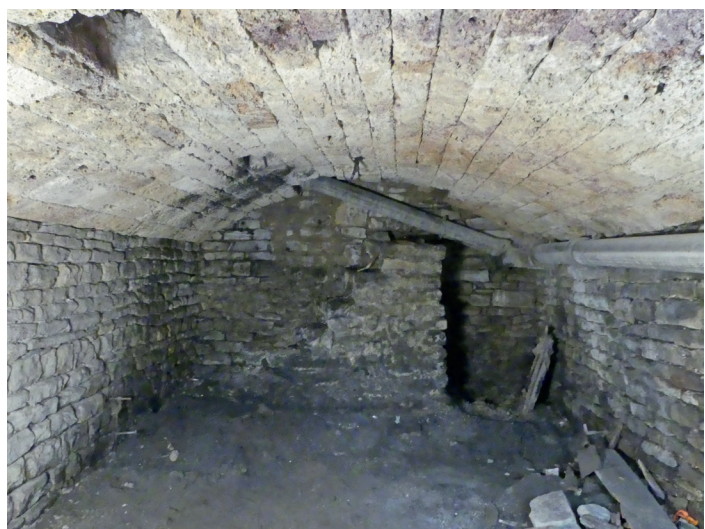
**fig. 9** La cave C2 vue du nord, avec sa voûte VT1022 et au fond son escalier d'accès.

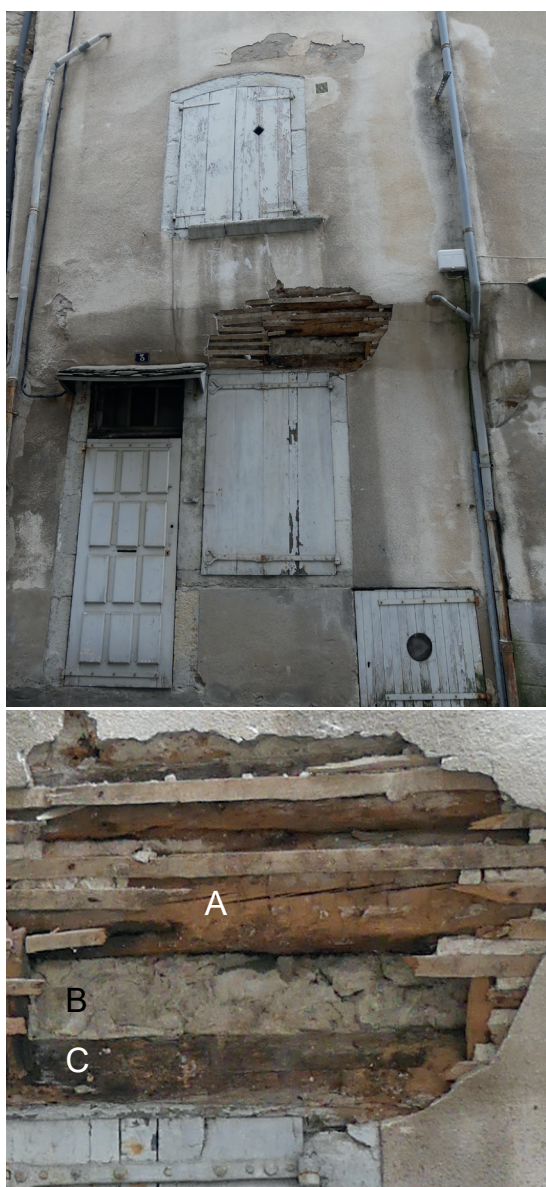
fig. 10 Détail du rez-de-chaussée et du premier étage de la façade principale MR1028, 3 place du Mazel, et de son encorbellement. Sous les lattis à nu, on distingue sur quelques décimètres de long une sablière de chambrée (A) probablement supportée par des consoles aux angles de la maison. Elle surmonte un pan de maçonnerie (B) qui couvre la sablière de plancher (C).

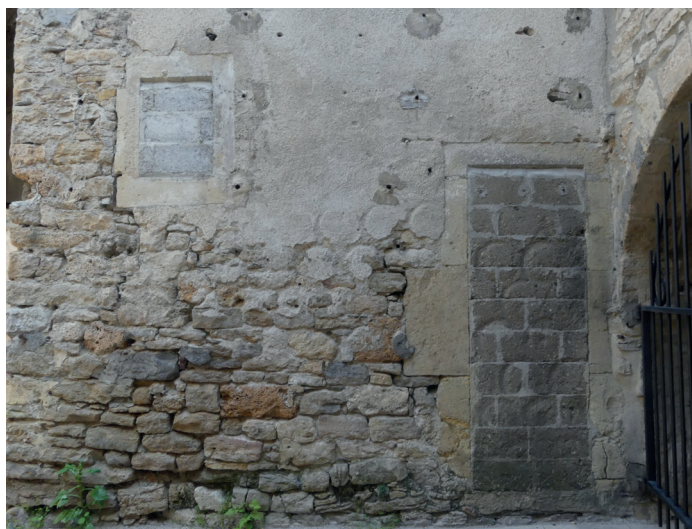
Les ouvertures de la façade arrière ont une modénature plus modeste, avec un simple chanfrein adoucissant l'angle des montants et du linteau (fig. 11). Les encadrements chanfreinés sont courants dès la fin du xv<sup>e</sup> siècle sur les ouvertures des derniers étages ou, comme ici, de la façade arrière qui sont traitées avec simplicité. Ils sont toutefois plutôt plus larges que ceux du mur MR1026. Est-ce le signe que celui-ci est un peu plus récent, du xvi<sup>e</sup>, voire du xvii<sup>e</sup> siècle ?

**fig. 11** La porte d'entrée (obstruée) en façade arrière MR1026 de la maison et le fenestron d'éclairage d'un probable escalier en vis. Vue du sud.

Le xv<sup>e</sup> siècle est aussi le moment où l'on remplace, dans l'architecture civile, l'escalier droit par l'escalier en vis. Celui-ci a un impact au sol de moindre importance et il peut intégrer un recoin interne ou externe de la maison, avantage qui lui a assuré son succès en milieu urbain à une époque où le bâti se densifie. En revanche, on ne le rencontre plus guère au xvii<sup>e</sup> siècle qui adopte plus volontiers l'escalier droit dans les maisons modestes et l'escalier rampe sur rampe dans la maison urbaine plus cossue. L'escalier en vis de la maison n'est pas conservé, nonobstant il est l'élément le plus probant pour avancer que la maison a été bâtie au xv<sup>e</sup> ou au xvi<sup>e</sup> siècle.

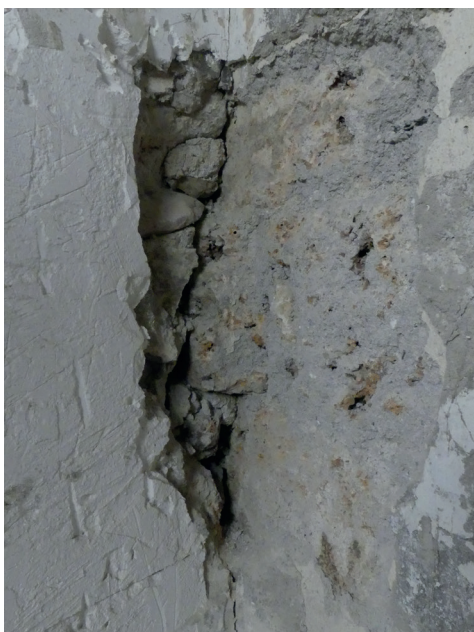
**fig. 12** L'extrémité 1025 du mur occidental de la maison du 3 place du Mazel au premier étage, vue du sud-est : reprise ou chantier initial ?

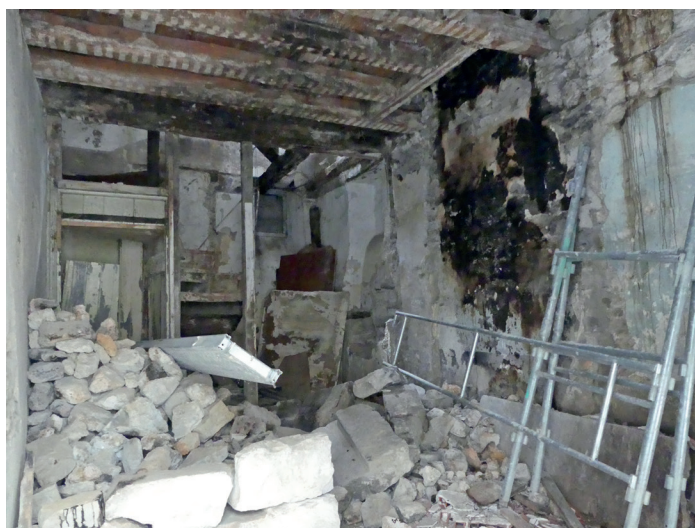
**fig. 13** Le rez-de-chaussée de la maison du 3 place du Mazel, avec les traces d'un plafond en lattis en sous-œuvre des solives du plancher de l'étage.

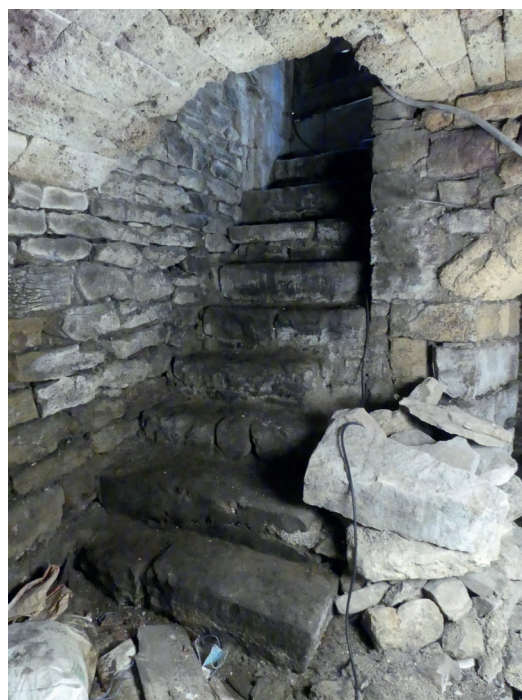
fig. 15 L'escalier ES1020 d'accès tardif à la cave C2, communiquant avec la rue par le portillon 1019. Vue du sud-est.

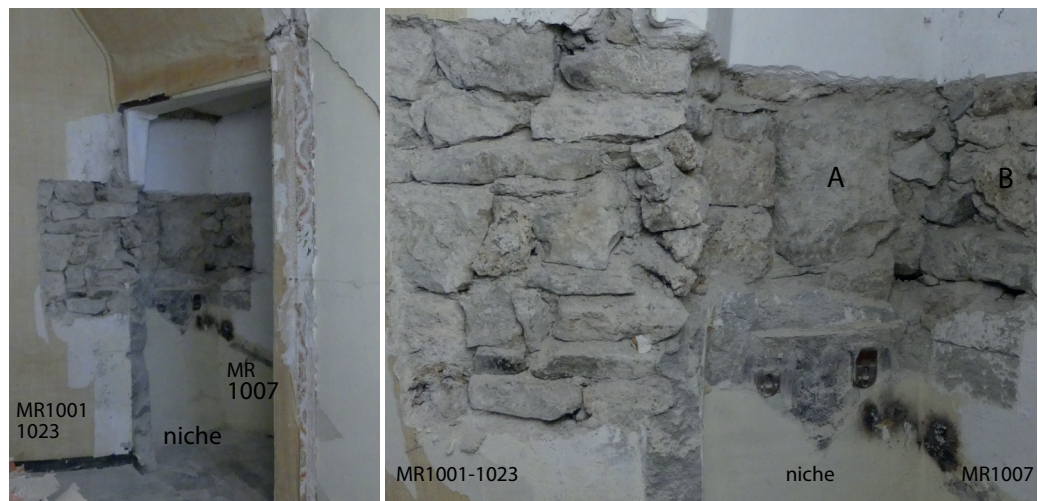
**fig. 18** Les maçonneries dans l'angle sud-ouest de la maison du 5 place du Mazel, au 1<sup>er</sup> étage, sous la cage d'escalier montant au 3<sup>e</sup>. La vue est prise du nord-est. À droite, le mur MR1007 de la maison voisine de l'ouest et à gauche la façade méridionale MR1001 (ici US 1023) évidée d'une niche. **A** : chaînage d'extrémité du mur MR1001. **B** : maçonnerie d'obturation de fenêtr.

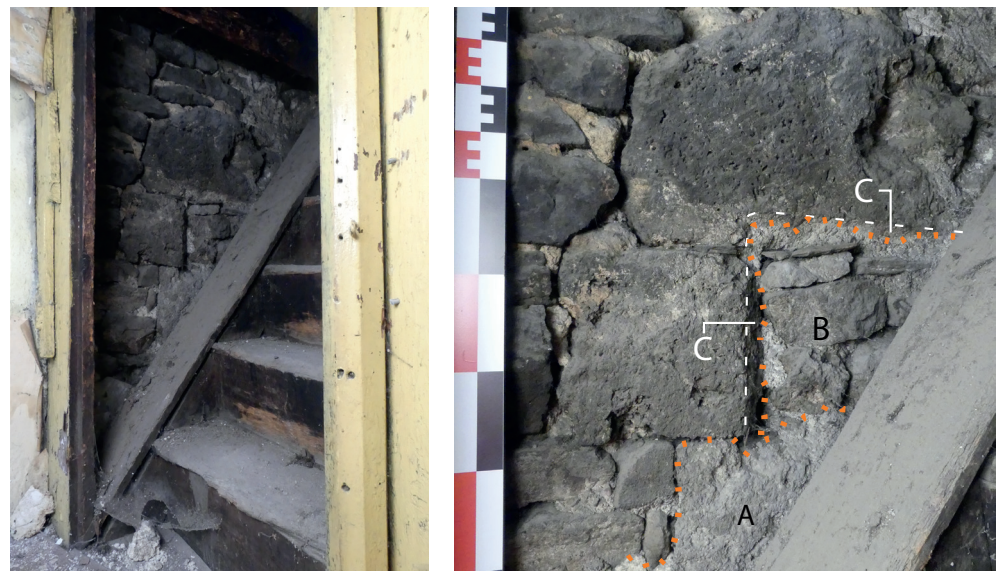
**fig. 19** Le fenestron 1010 du pignon MR1007 entre les maisons du 7 et du 5 place du Mazel, vu de la maison du 5 (de l'est). **A** : enduit. **B** : bouchage. **C** : chanfrein taillé (masqué par le mortier du bouchage sur le linteau).

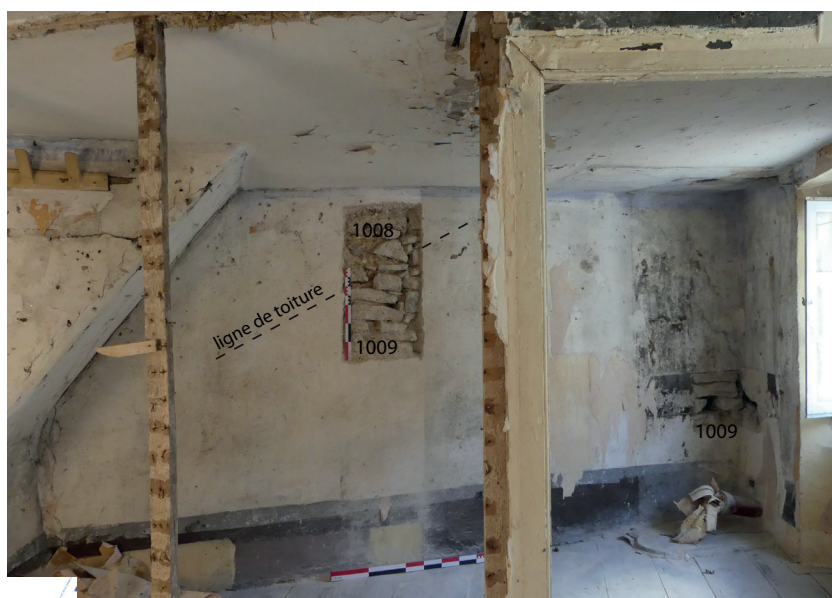
La maçonnerie de moellons équarris de calcaire blanc 1009 s'interrompt en effet selon une pente inclinée vers la cour du sud (fig. 20). L'interruption n'est pas marquée par une arase bien nette, l'arrachage de la toiture ayant laissé une ligne irrégulière avant d'être comblé par la maçonnerie de bouchage 1008 au moment de la surélévation de la maison. Toutefois, faute d'avoir pratiqué une percée verticale dans les enduits sur toute la hauteur de la maison, et notamment du premier étage, on ne peut attester que cette toiture soit la première. La ligne observée pourrait correspondre à une première surélévation.

**fig. 20** Le mur MR1007 au 2<sup>e</sup> étage, vue de l'est (de la maison du 5 place du Mazel) avec sa maçonnerie 1009 interrompue par une ligne de toiture. Après arrachement de la toiture, le mur a été régularisé par la maçonnerie 1008.

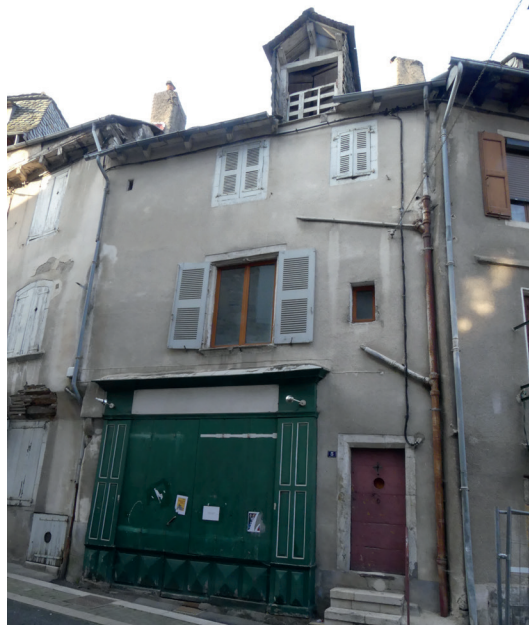
**fig. 21** La façade MR1003 de la maison du 5 place du Mazel, avec ses volets verts, adossée aux maisons du 3 (à gauche) et du 7 (à droite).

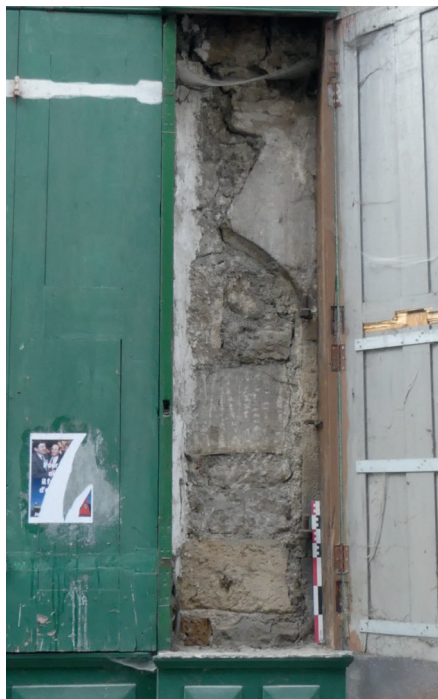
fig. 22 Le piédroit et le départ de l'arc 1033 d'une ancienne ouverture au rez-de-chaussée, en façade principale.

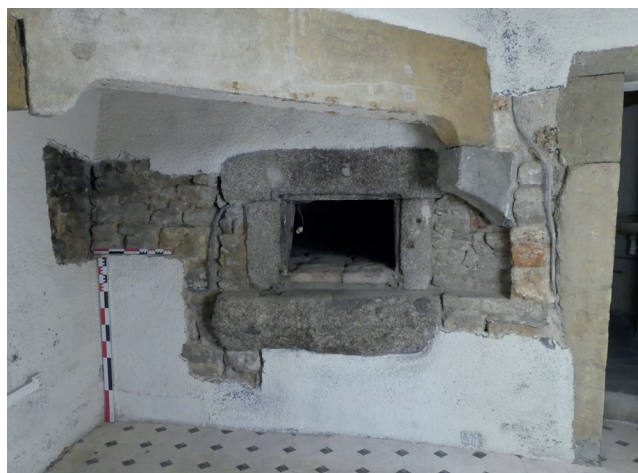
**fig. 24** Le four FR1004 au rez-de-chaussée ouvrant dans un angle de la pièce 1003. La cheminée CH1006 qui occupe l'angle de la pièce et dont on voit le linteau est un aménagement postérieur. On observe que le mur MR1001 qui entoure l'ouverture de la cheminée est appuyé à l'est (à gauche) au mur MR1002 de la maison voisine (3 place du Mazel).

à proximité d'un angle de la pièce principale. C'est un grand four à pain construit en briques réfractaires avec une chambre de chauffe de 2,20 m de diamètre, couverte d'une voûte en cul-de-four. L'entrée, réservée dans le mur de façade MR1001 au moment de sa construction, est en pierre, avec un encadrement en granite (fig. 24, 25). Le four est donc bien un aménagement d'origine de la maison.

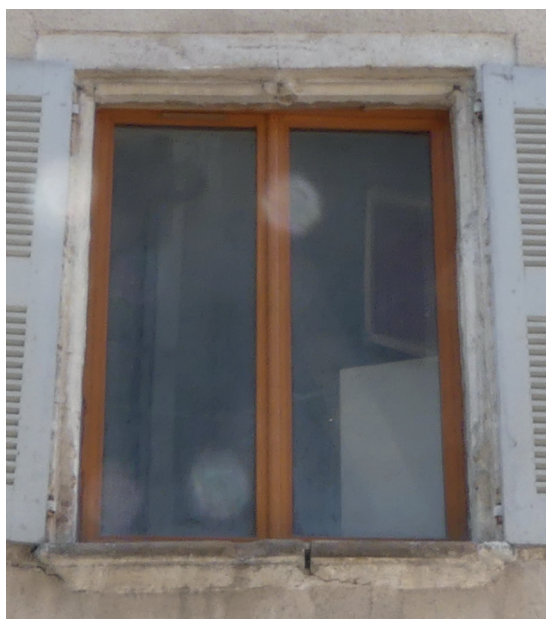
**fig. 26** La fenêtre 1031 au premier étage de la façade principale MR1003.

6 – On pourra se reporter à la description détaillée du mur MR1003, en particulier du pan 1032 et de la fenêtre 1031, en troisième partie de ce rapport (inventaire 3-1) et aux clichés n° 084, 084a, 084b qui les montrent.

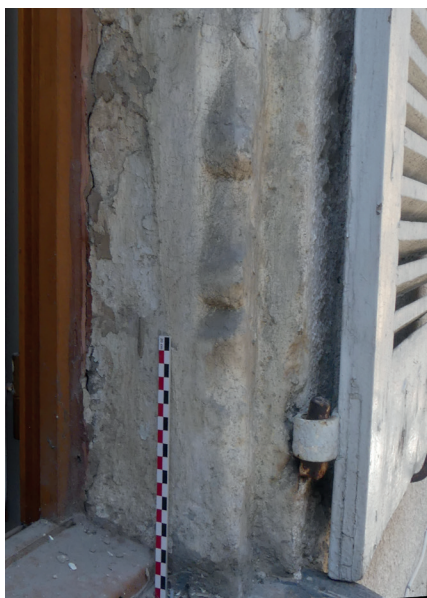
**fig. 27** Détail des restes de moulure et de décor à la base du montant de la fenêtre 1031, noyés sous deux épaisseurs de peinture.

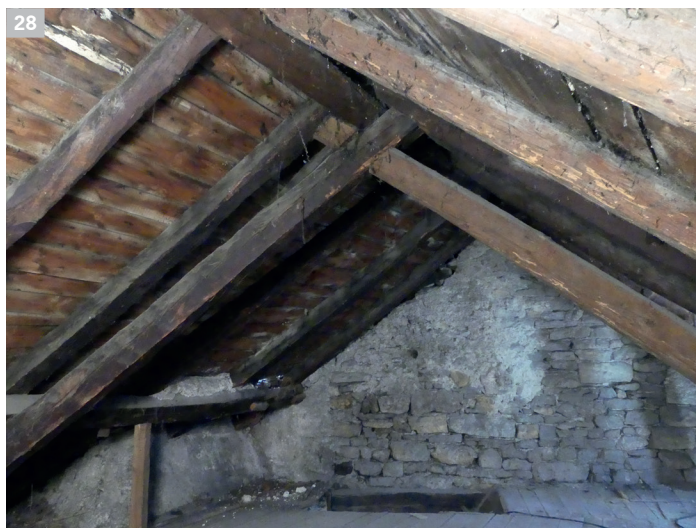
fig. 28 Partie occidentale des combles 33, état tardif de la maison du 5 place du Mazel.

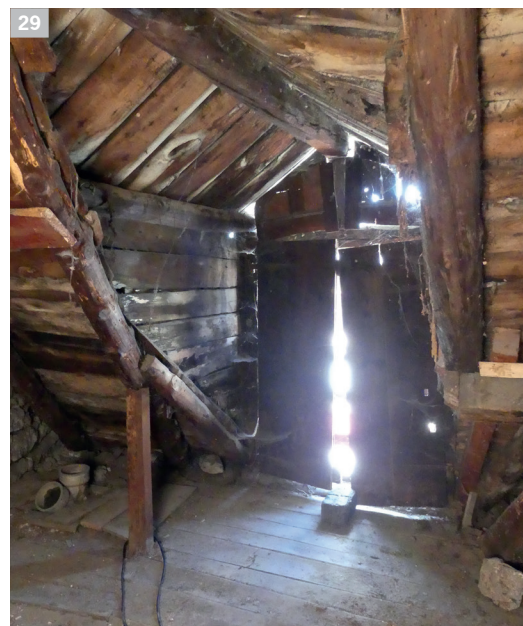
fig. 29 Détail de la lucarne dans l'angle nord-ouest de la toiture T01011 de la maison.

Le troisième étage, de comble, sert de grenier. L'acheminement des marchandises s'y faisait par la lucarne ménagée dans la partie septentrionale du toit, côté rue (**fig. 29**).

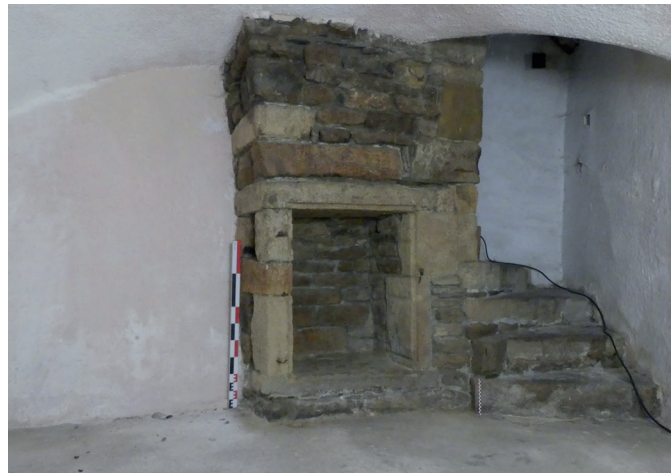
**fig. 31** Partie occidentale de la cave C3, vue de l'est, avec l'escalier ES1017 d'accès et la niche 1027.

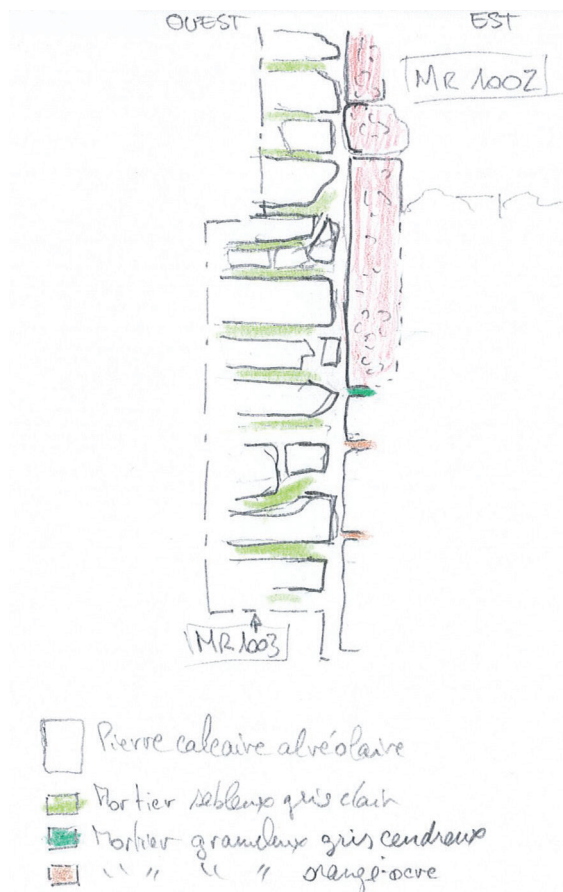
**1003.** Détail de l'appui du pilier 1003 sur le mur MR1002 au rez-de-chaussée.

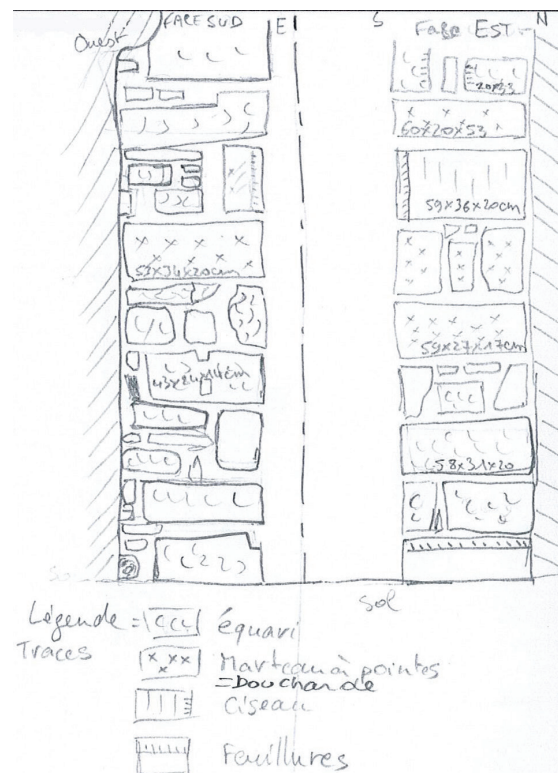
**Pilier 1014.** Détail de la taille des pierres du moyen appareil.

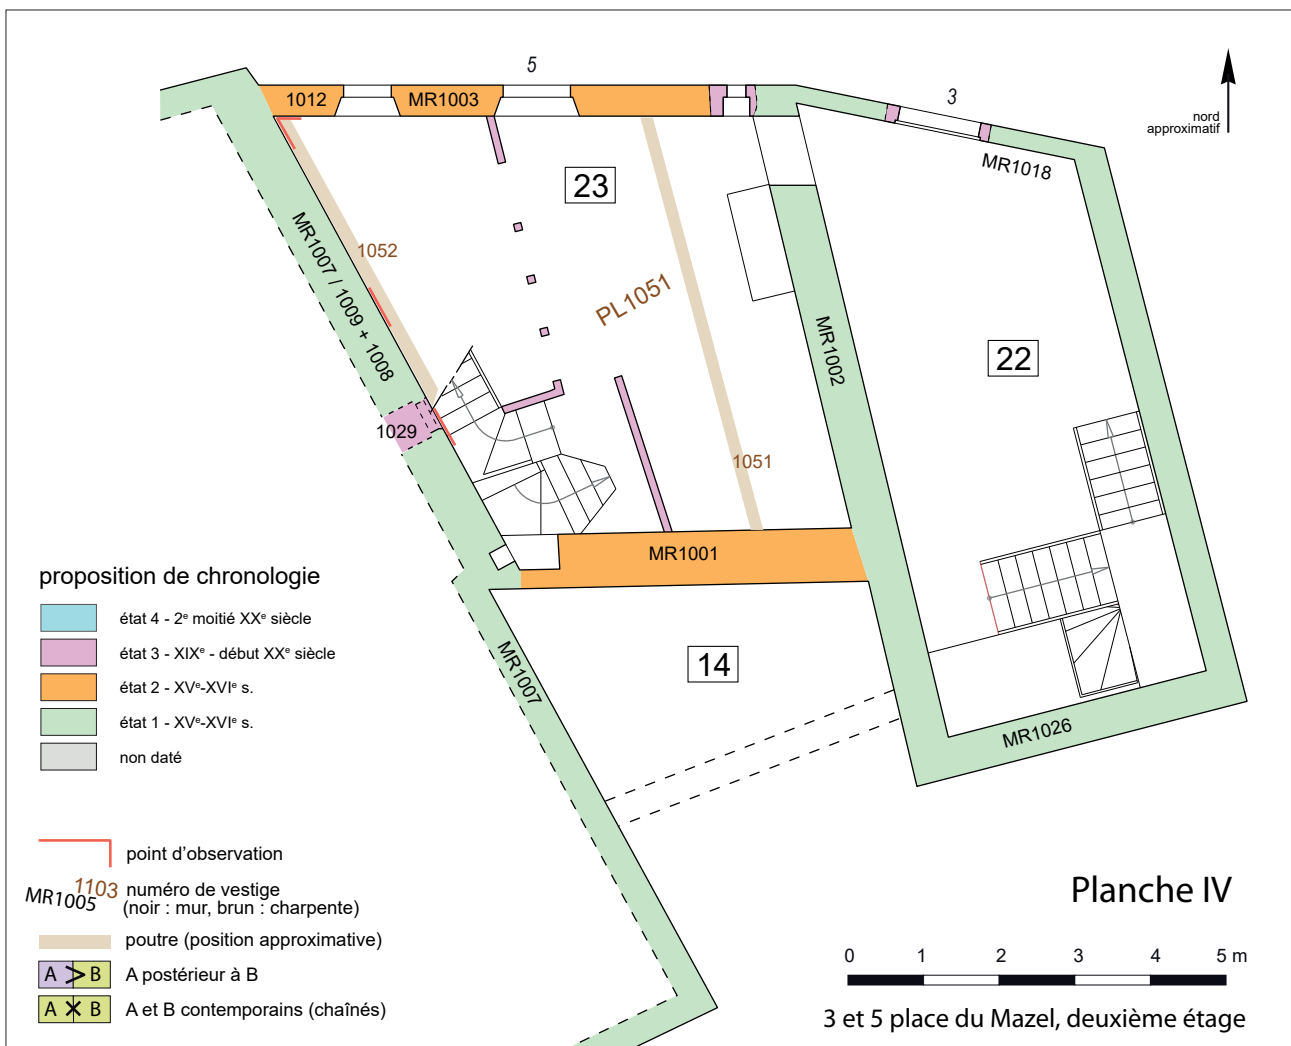
**Planche IV.**

Deuxième étage des maisons du 3 (à l'est) et du 5 (à l'ouest) place du Mazel, avec numérotation des espaces, numérotation des éléments architecturaux enregistrés, localisation des points d'observation et relations de chronologie relative constatées.
