3-5 place du Mazel à Mende (48) : diagnostic archéologique de deux maisons du centre ville ancien

Mende (48) – 3-5 place du Mazel

Restauration et réhabilitation de deux maisons de ville mitoyennes

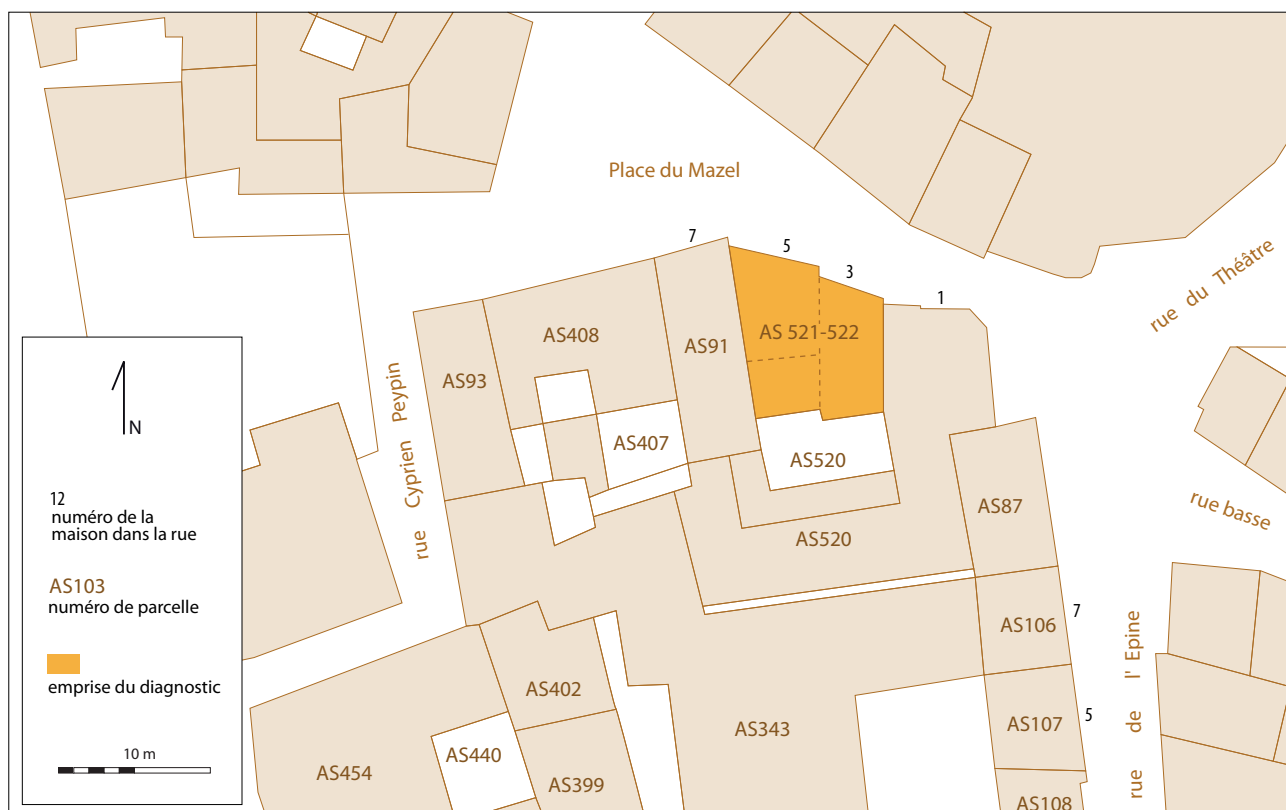
fig. 4 Le parcellaire au sud-est de la place du Mazel et la localisation des maisons des 3 et 5 place du Mazel.

2 – Il semblerait que la parcelle 522 corresponde aux deux maisons à l'exception de la partie méridionale de celle de l'ouest. La parcelle 521 correspond à cette partie du sud, soit sur toute sa hauteur (du rez-de-chaussée au 2^e étage), plus probablement seulement dans les étages. Dans ce cas, le rez-de-chaussée serait tout entier enregistré parcelle 522 du cadastre.

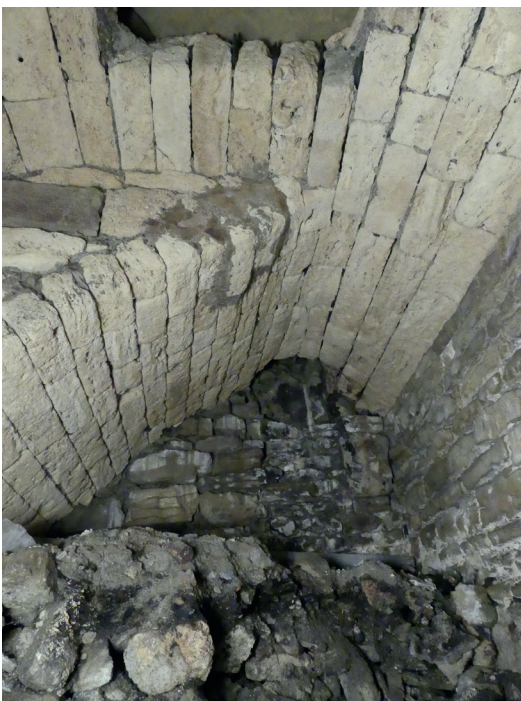
fig. 8 La voûte VT1024 de la cave C1, sous la rue et sa trappe d'accès depuis la chaussée (aujourd'hui obstruée). Vue de l'est.

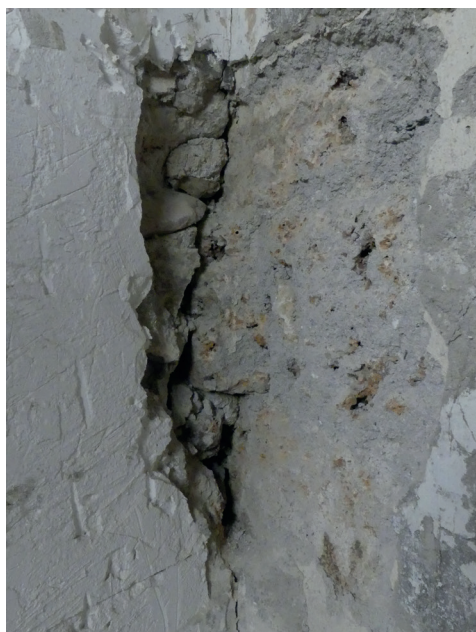
fig. 12 L'extrémité 1025 du mur occidental de la maison du 3 place du Mazel au premier étage, vue du sud-est : reprise ou chantier initial ?

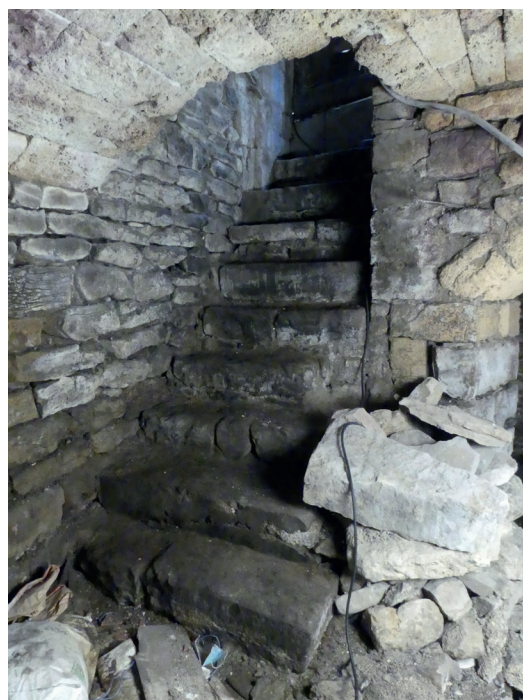
fig. 15 L'escalier ES1020 d'accès tardif à la cave C2, communiquant avec la rue par le portillon 1019. Vue du sud-est.

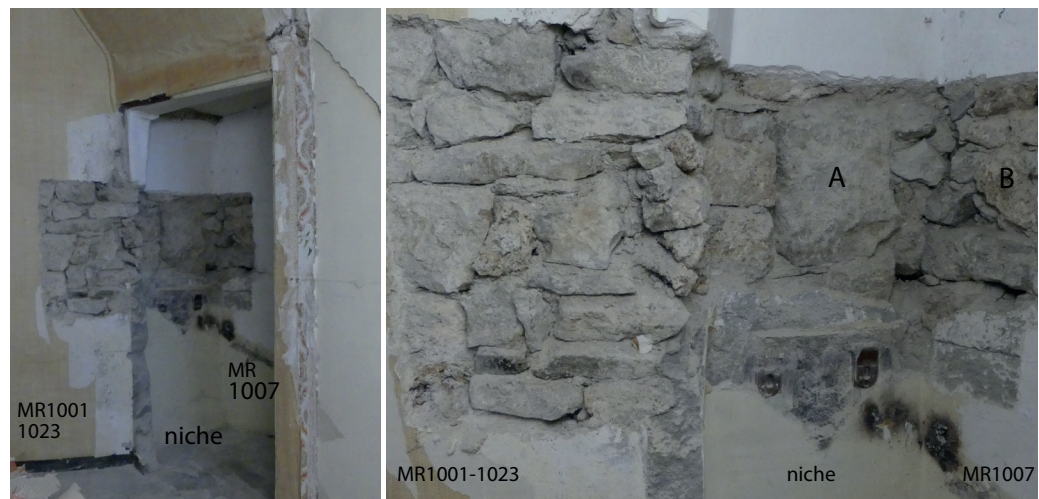
fig. 18 Les maçonneries dans l'angle sud-ouest de la maison du 5 place du Mazel, au 1^{er} étage, sous la cage d'escalier montant au 3^e. La vue est prise du nord-est. À droite, le mur MR1007 de la maison voisine de l'ouest et à gauche la façade méridionale MR1001 (ici US 1023) évidée d'une niche. **A** : chaînage d'extrémité du mur MR1001. **B** : maçonnerie d'obturation de fenêtré.

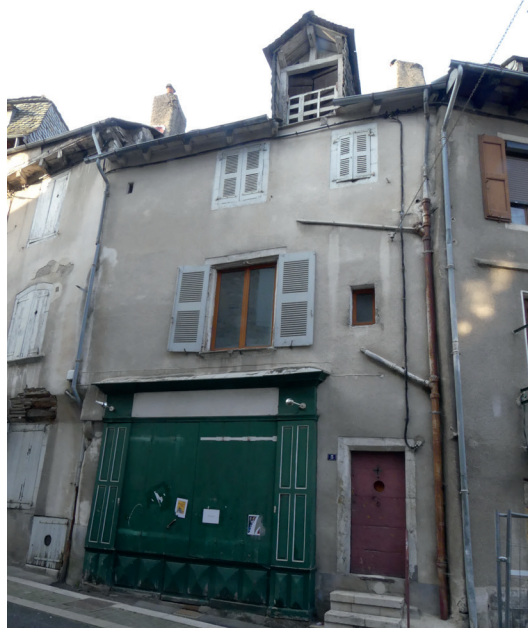
fig. 21 La façade MR1003 de la maison du 5 place du Mazel, avec ses volets verts, adossée aux maisons du 3 (à gauche) et du 7 (à droite).

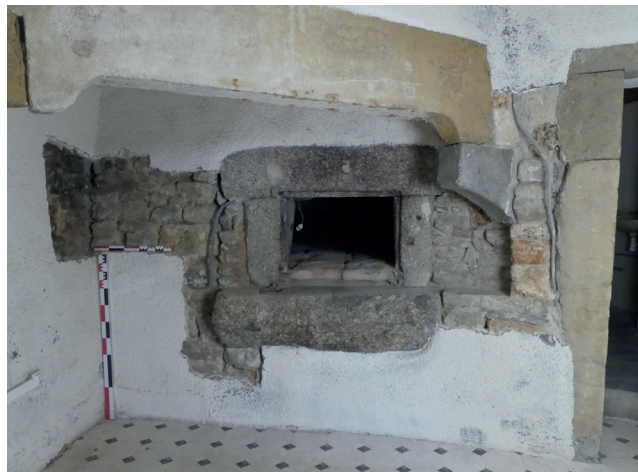
fig. 24 Le four FR1004 au rez-de-chaussée ouvrant dans un angle de la pièce 1003. La cheminée CH1006 qui occupe l'angle de la pièce et dont on voit le linteau est un aménagement postérieur. On observe que le mur MR1001 qui entoure l'ouverture de la cheminée est appuyé à l'est (à gauche) au mur MR1002 de la maison voisine (3 place du Mazel).

à proximité d'un angle de la pièce principale. C'est un grand four à pain construit en briques réfractaires avec une chambre de chauffe de 2,20 m de diamètre, couverte d'une voûte en cul-de-four. L'entrée, réservée dans le mur de façade MR1001 au moment de sa construction, est en pierre, avec un encadrement en granite (fig. 24, 25). Le four est donc bien un aménagement d'origine de la maison.

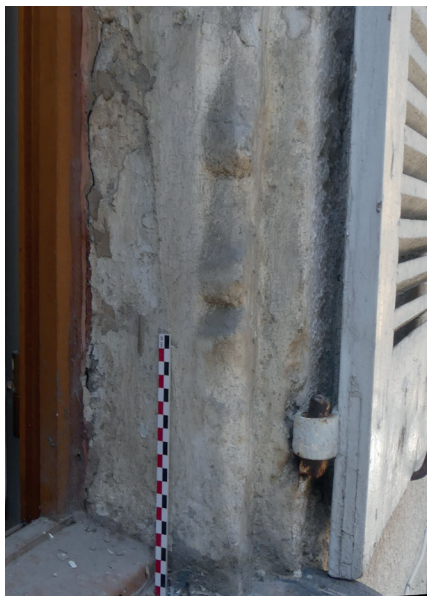
fig. 27 Détail des restes de moulure et de décor à la base du montant de la fenêtre 1031, noyés sous deux épaisseurs de peinture.
