Corse, Haute-Corse (2B),
Corte

Saint-Jean

Éléments de la topographie et de la chronologie du site

Inrap Midi-Méditerranée

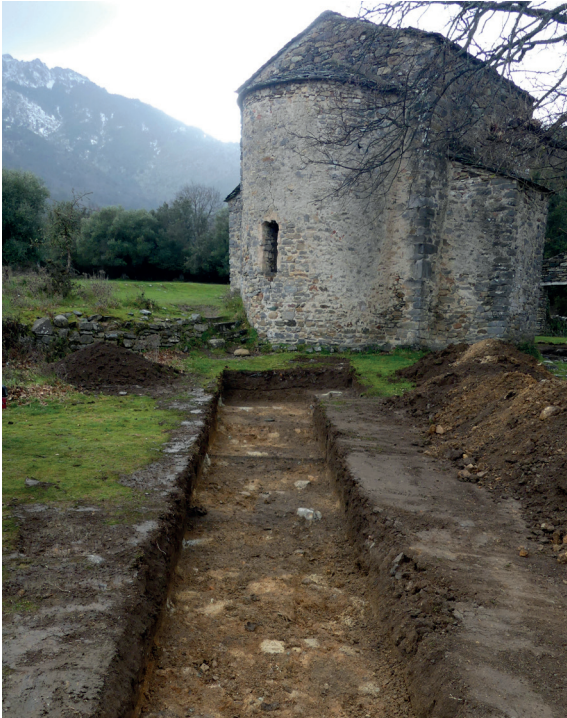
Figure 6. Le rocher calcaire au centre-est du site dans la tranchée 3. Vue de l'est.

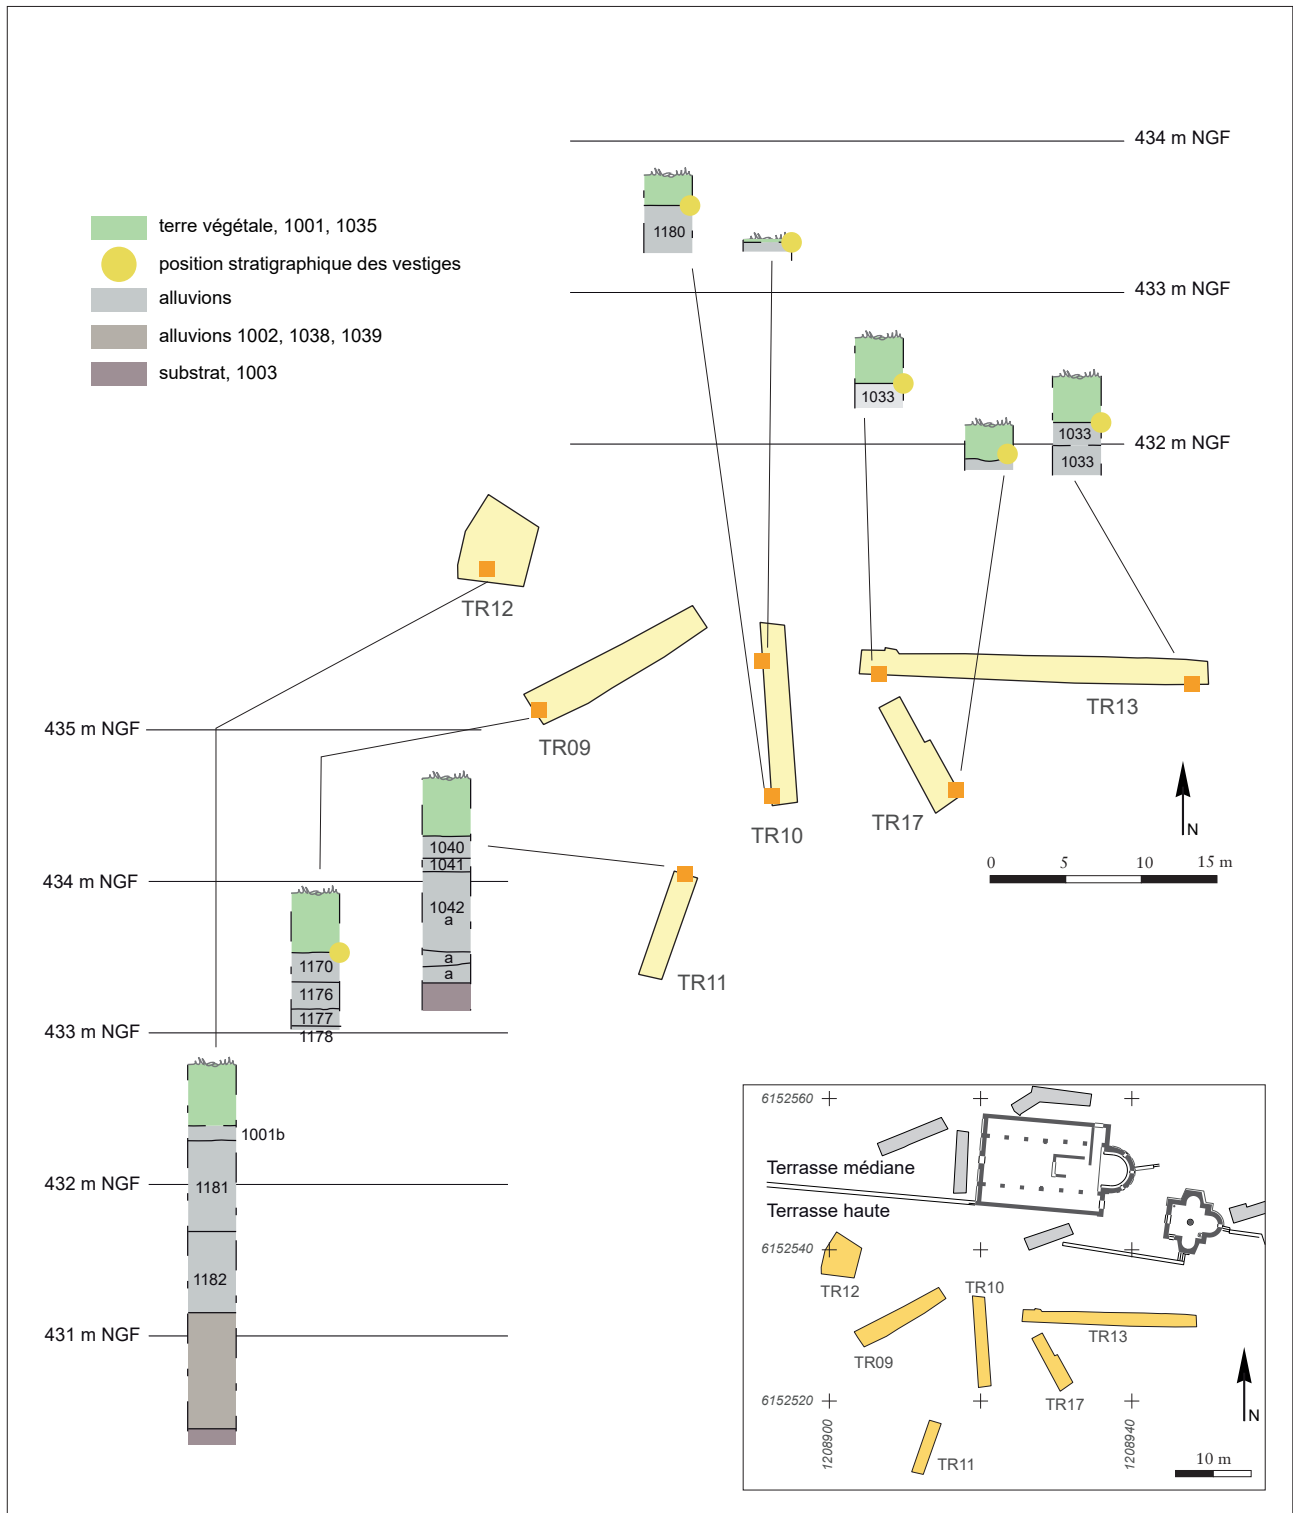
Figure 8. Recouvrement sédimentaire et étagement du terrain sur la terrasse haute.

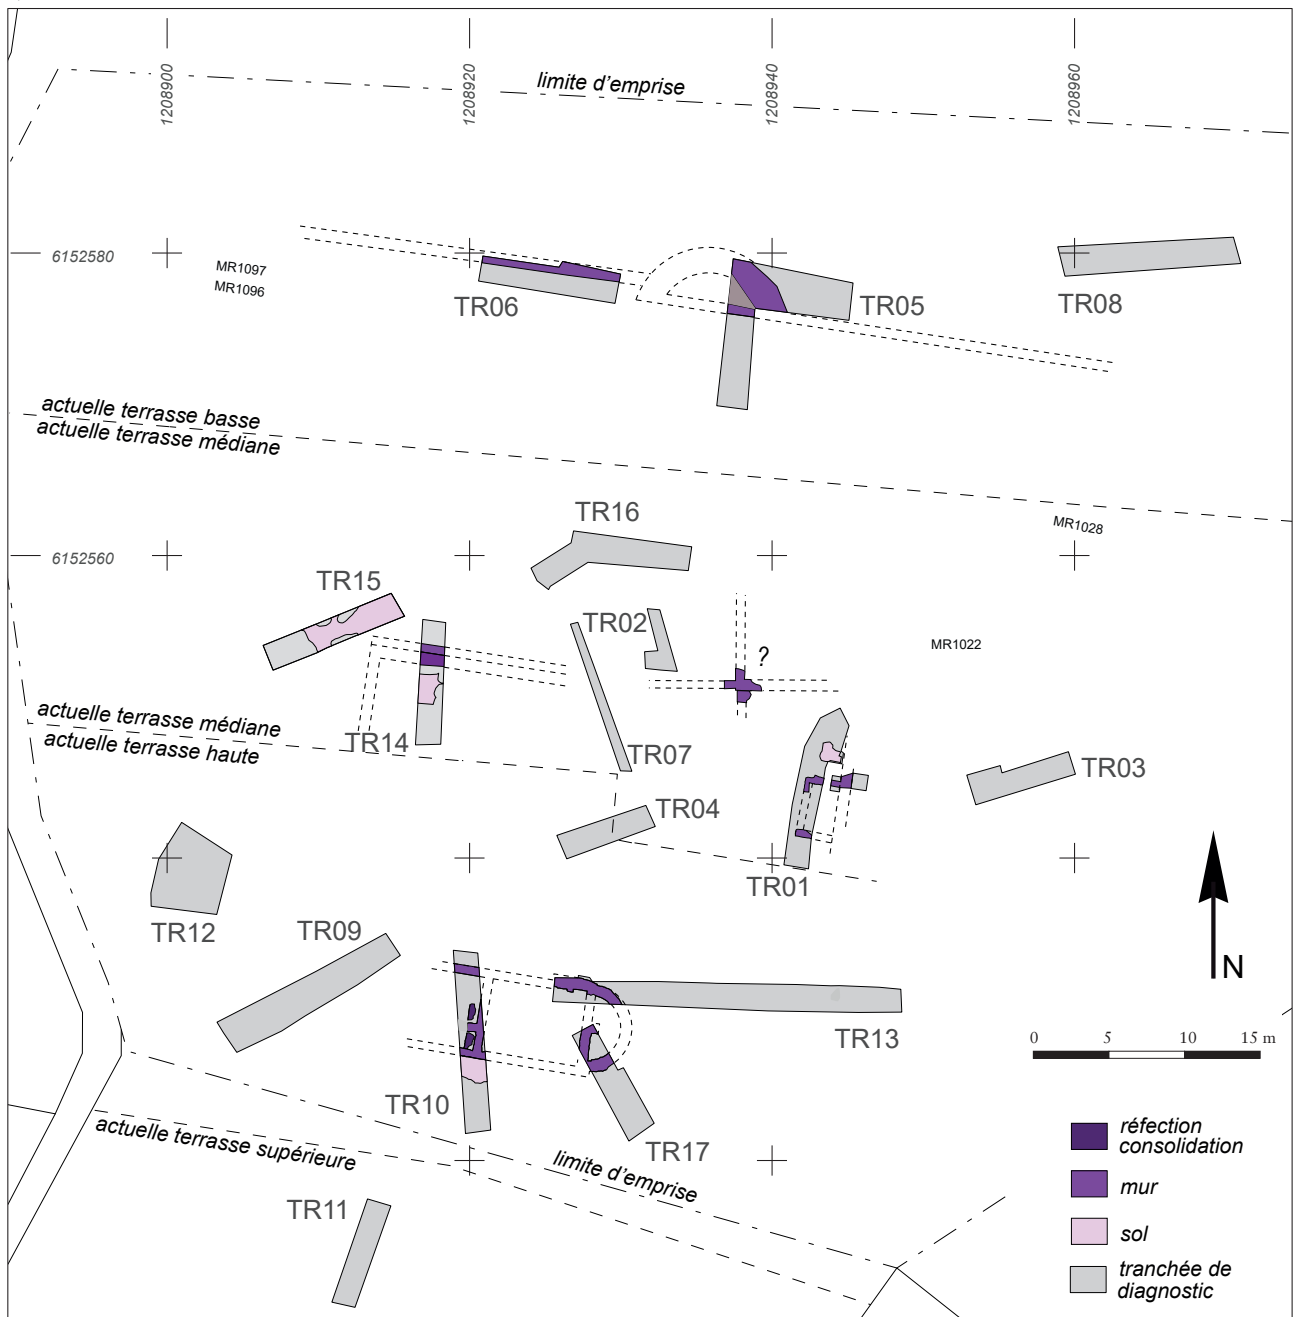
Figure 12. Les vestiges de l'Antiquité tardive.

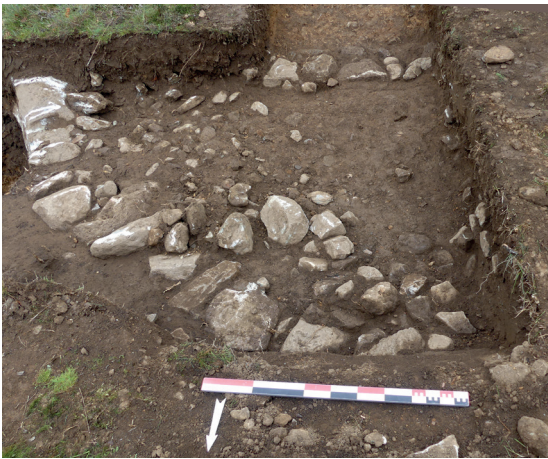
Figure 14. Le massif semi-circulaire MR1010 contreboutant le mur de terrasse MR1010, à l'arrière-plan. Entre les deux, l'empiérement 1009.

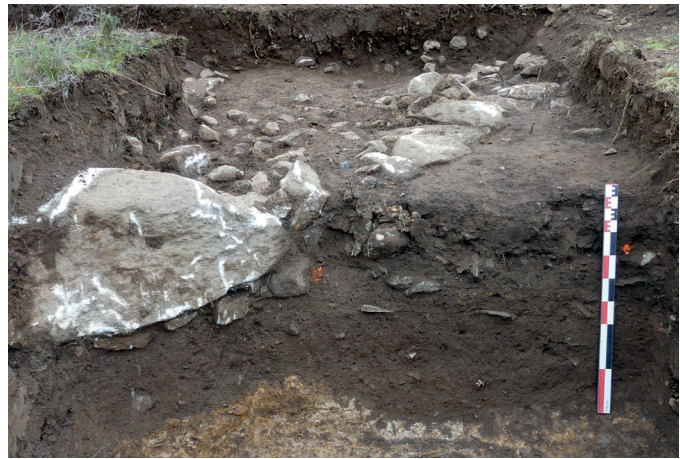
Figure 15. Détail de la construction du massif MR1008, vu de l'est, avec son énorme bloc de fondation.

À l'amont, le terrain naturel (ici les alluvions 1015 et 1013) a été entaillé pour établir la construction, et l'espace entre le front de taille et la maçonnerie des parements a été colmaté par de la terre et surtout des pierres, celles-ci assurant une bonne percolation des eaux pluviales (fig. 14). En aval, le terrain est à peine entaillé et la construction ne l'entame que sur une dizaine à une quinzaine de centimètres de profondeur : les constructeurs ont régularisé le terrain et n'ont pas creusé de tranchée de fondation (fig. 16).

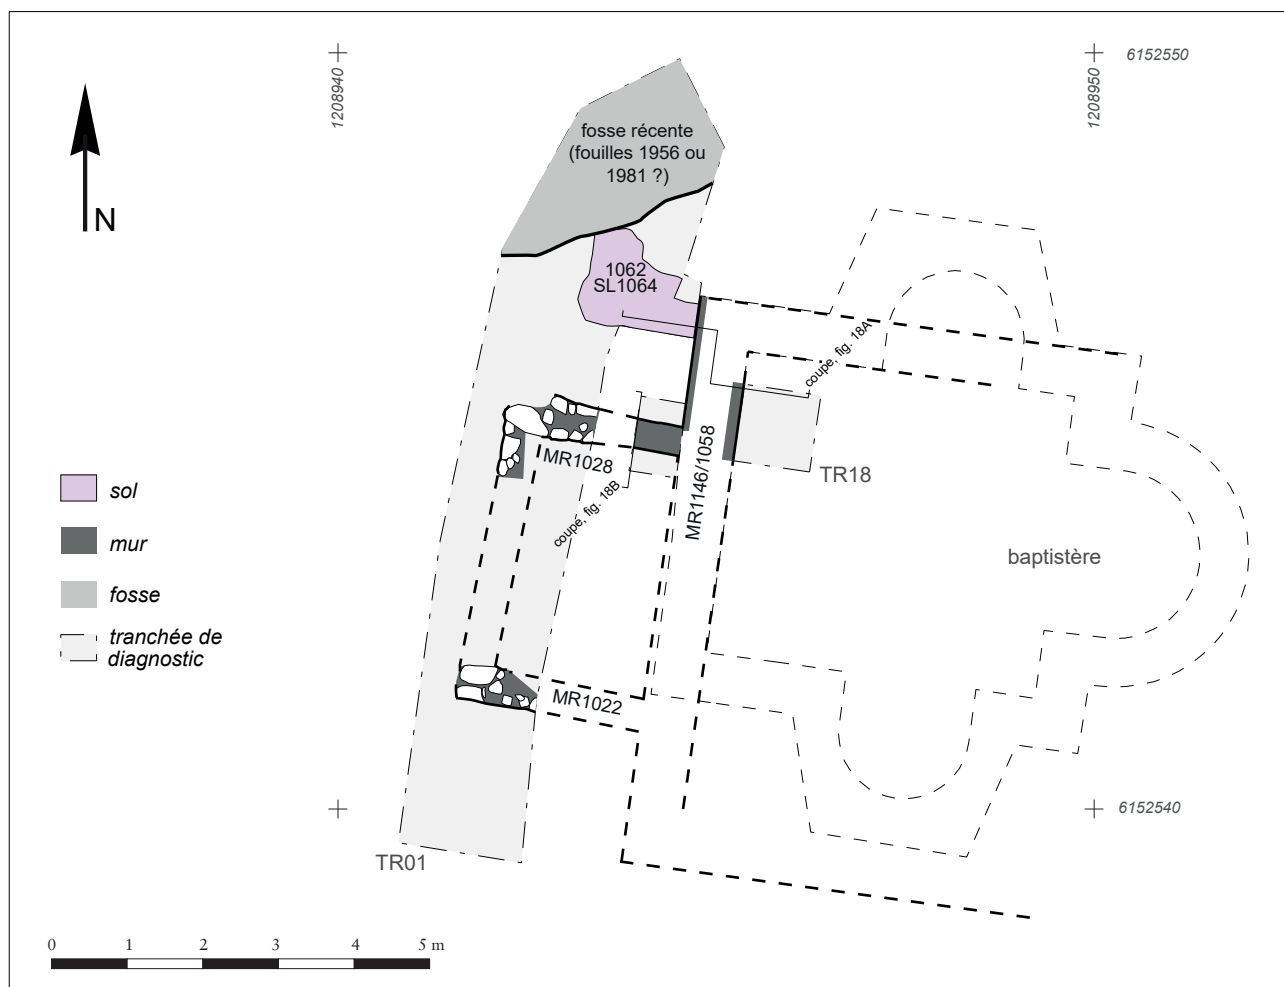
Figure 17. Détail des vestiges du bâtiment antique tardif sous le baptistère, dans la tranchée TR01.

Sous le baptistère actuellement en élévation et en avant de sa façade occidentale, trois murs d'une construction plus ancienne et la trace d'un quatrième sont conservés en fondation. Présents dans les tranchées TR01 et TR18, ils forment l'extrémité occidentale d'un petit bâtiment dont le plan complet n'est pas connu (fig. 12, 17).

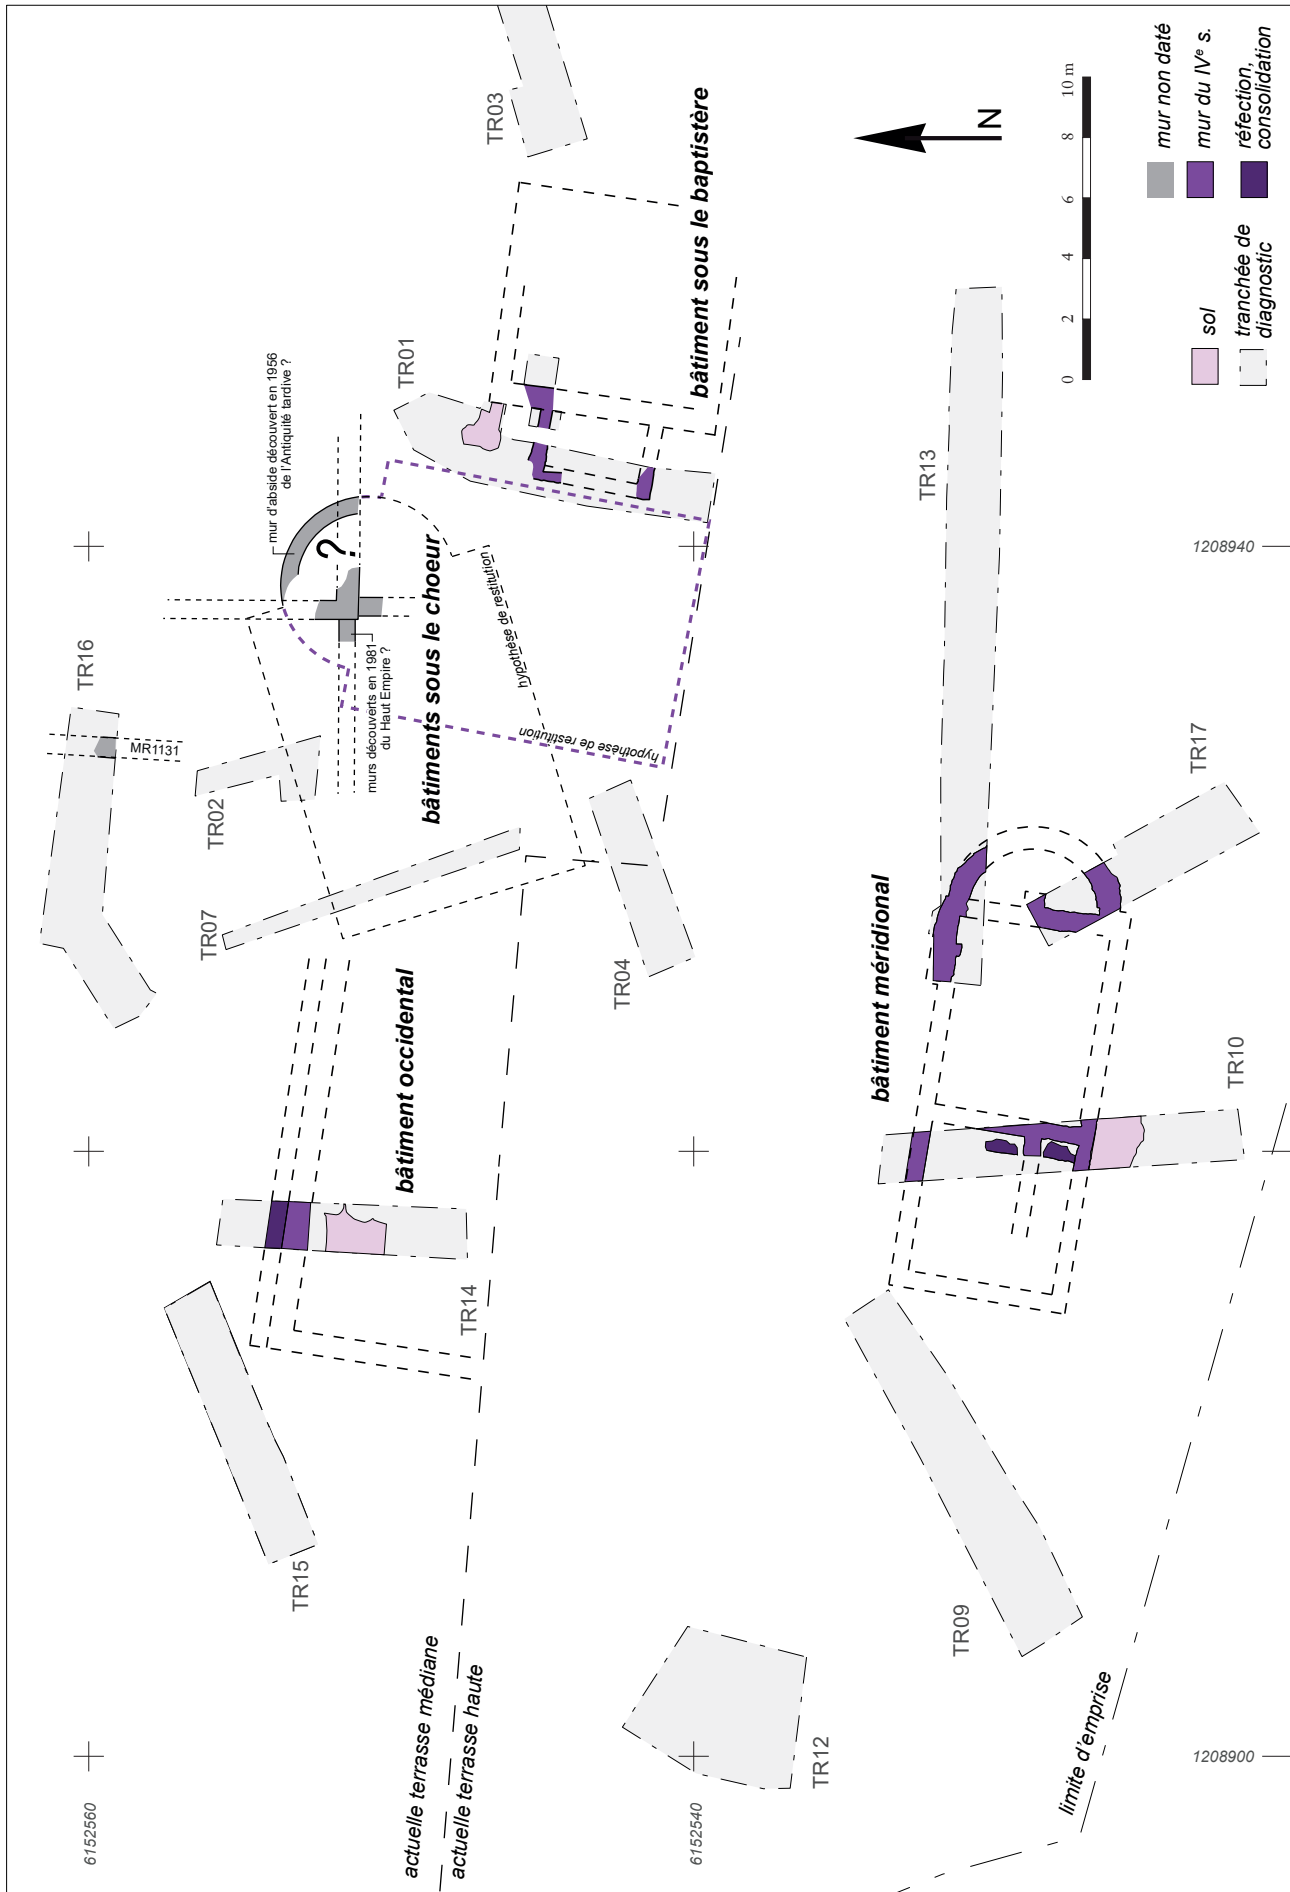
Figure 21. Les éléments du bâti de l'occupation antique tardive sur les terrasses haute et médiane.
 (© Inrap, Dessin M. Bénard, S. Bounoua, O. Mauftras, C. Ranché, topographie N. Bourgaire)

Si la date est assez précise, la fonction du bâtiment n'est pas attestée. L'épaisseur de ses murs suggérant une élévation importante, ou possiblement un voûtement et un couverture en pierre ne laisse pas de doute quant à la qualification de monument. Il pourrait s'agir d'un premier baptistère, ou bien d'une première église. L'hypothèse du baptistère prime toutefois, du fait des dimensions de l'ensemble. En effet, dans la mesure où le bâtiment s'interrompt avant la tranchée TR03 où il n'a pas été retrouvé, ni sous forme de vestiges de construction, ni sous forme du décaissement de fondation, il ne pouvait excéder 16 m de long et avait donc une forme trapue et non oblongue (fig. 21).

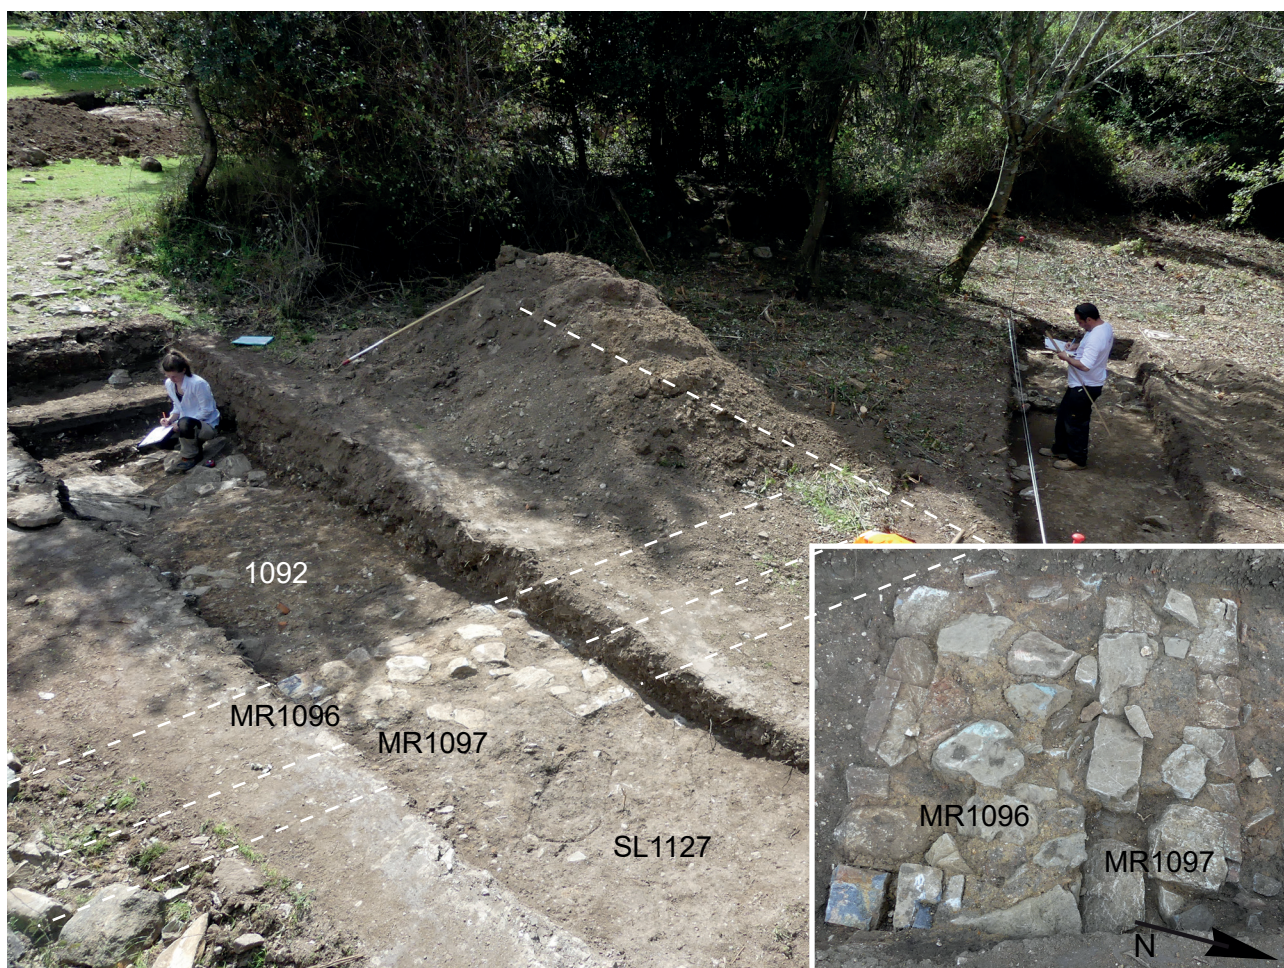
Figure 22. Le mur doublé du bâtiment occidental de la terrasse médiane et le sol de chantier 1092 de la pièce qu'il délimite. À gauche, la tranchée TR14 et à droite la tranchée TR15. Vue du nord-est. Dans l'encadré en bas à droite, détail de la maçonnerie des deux murs.

À l'ouest de l'église, a été mis au jour le vestige d'un grand mur axé est-ouest, MR1096, filant sous la nef de l'église sous laquelle il ne semble pas conservé. Le mur a été observé sur 1,50 m de long au nord de la tranchée TR15. Il présente une largeur de 0,80 m qui le désigne comme mur porteur important et, de surcroît, il est doublé au nord par le mur MR1097 qui porte sa largeur à 1,37 m (fig. 21, 22)¹⁰. Les deux sont bâtis en pierres liées par un mortier de terre, mais l'élévation devait être liée au mortier de chaux et de sable orangé puisque l'on a retrouvé beaucoup de nodules de ce type de liant sur les sols de chantier 1092 au sud, dans la tranchée TR14 et SL1127 au nord, TR15. Ces sols n'ont pas conservé leur revêtement, de dalles peut-être pour le plus régulier des deux. Celui du sud, 1092, a sa surface de circulation horizontale à 430,48 m NFG (cf. *infra* fig. 44C). Celui du nord, SL1127, marque un terrain en pente à 430 m NGF au milieu de la tranchée TR15 s'abaissant à 429,70 m à l'est de cette tranchée, c'est-à-dire aux abords du mur MR1097 (cf. *infra* fig. 44D). Les murs MR1096-MR1097 correspondent donc à une façade septentrionale, isolant un espace intérieur plan au sud d'un terrain extérieur non régularisé.

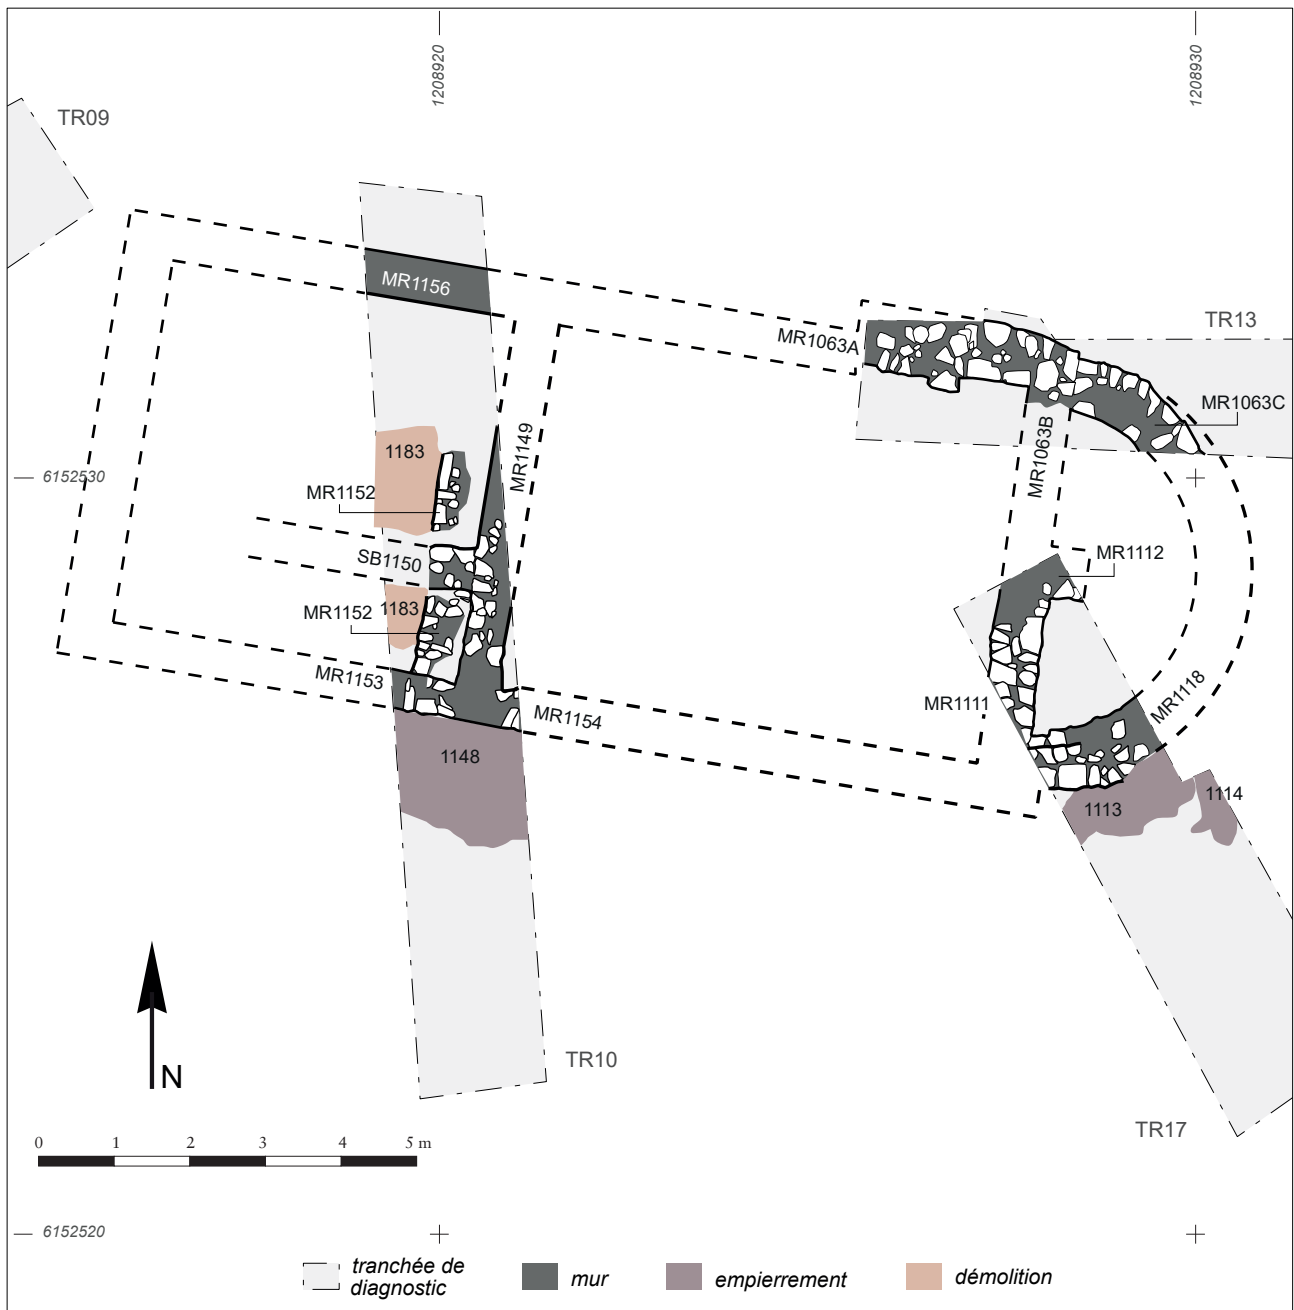
Figure 23. Détail des vestiges du bâtiment antique tardif à abside de la terrasse haute, dans les tranchées TR10, TR13 et TR17.

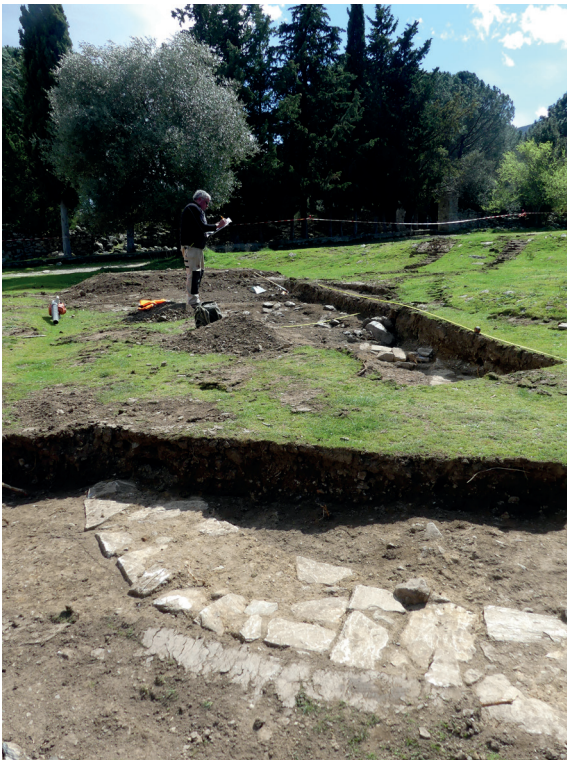
Figure 24. Détail du mur d'abside MR1163 du bâtiment méridional, terrasse haute. Vue du nord.
 (© Inrap, cl. O. Mauftras)

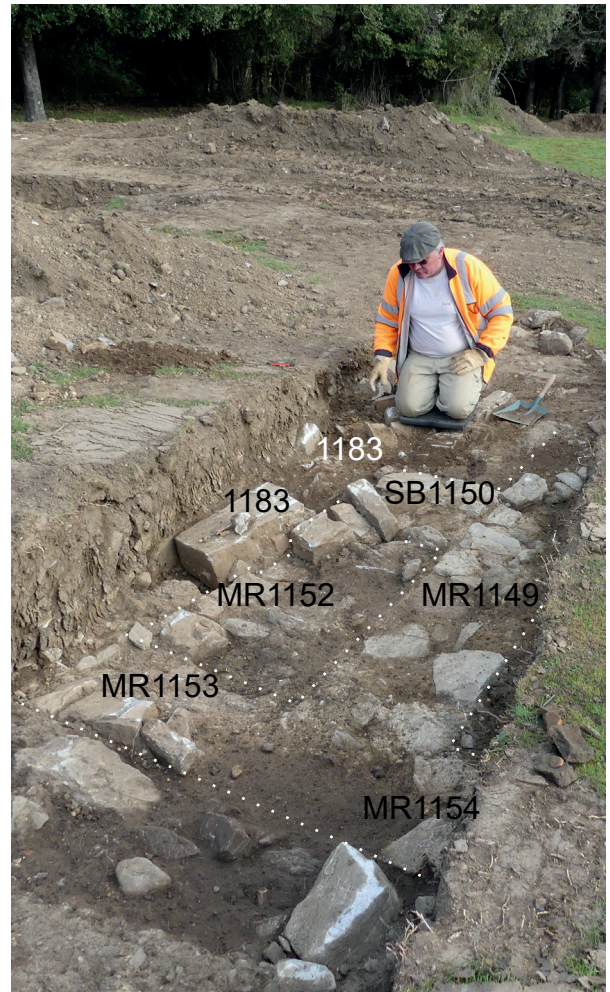
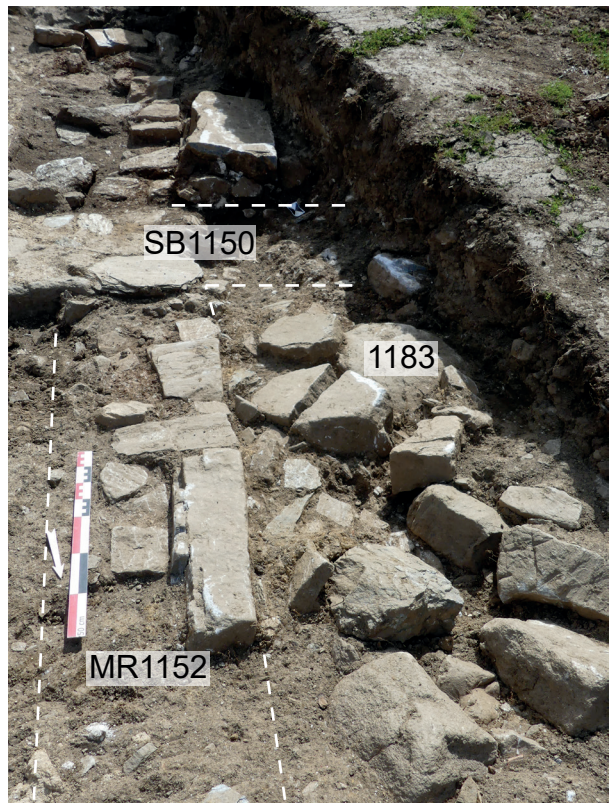
Figure 25. Détail du cloisonnement du bâtiment méridional contre lequel se trouve la couche de démolition en place, 1183. Vues du sud et du nord.
 (© Inrap, cl. O. Mauftras, C. Ranché)

Le sol n'a pas été atteint. Il est certainement conservé, au moins dans la partie occidentale du bâtiment où il est semble-t-il assez bas et couvert par une couche de démolition, peut-être d'effondrement en place, faite de pierres équarries, de pierres taillées et de rares bris de tuiles : 1183 (fig. 25).

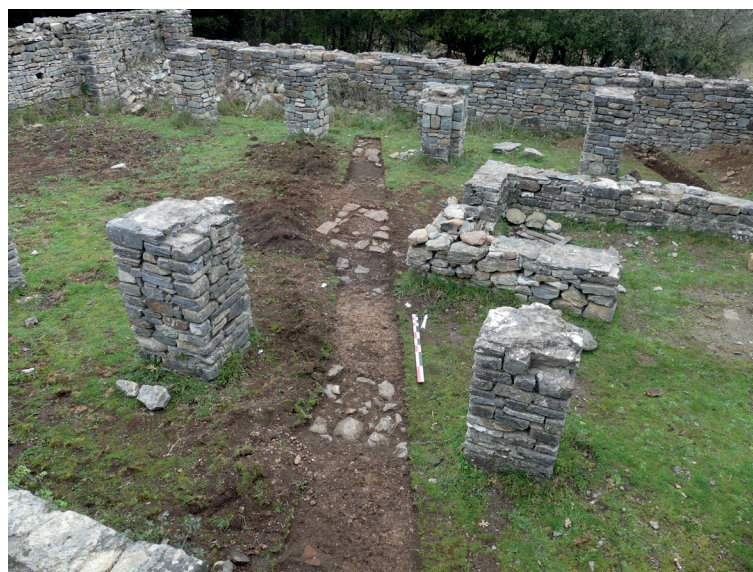
Figure 29. Vue d'ensemble de la tranchée TR07 du diagnostic. Au premier plan, l'arase de la semelle de fondation MR1079, dans l'axe des piliers. Au centre, l'arase du massif maçonné SB1081, un ambon ?, et en arrière-plan l'arase de la semelle de fondation MR1053. Entre les constructions, le sol bétonné orangé SL1077. Vue du sud.

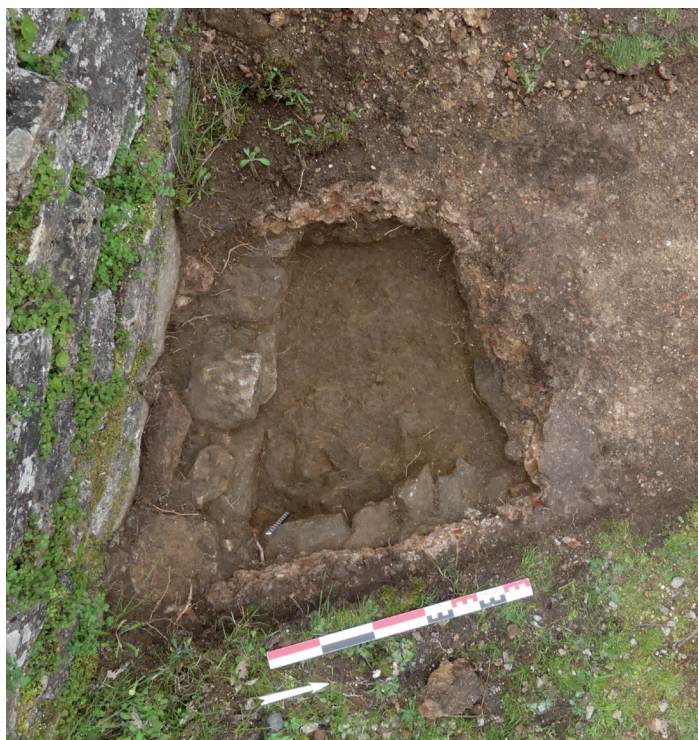
Figure 31. Détail du sol SL1077 dans le collatéral sud de l'église. Au centre du cliché, la partie fouillée laissant apparaître les pierres du radier et le rocher. À droite, la surface usée mais en place du sol.

Le sol de la nef, SL1077, est aménagé sur la surface parfaitement régularisée et horizontale des remblais au nord et directement sur le rocher au sud. C'est une dalle de béton armée de petits cailloutis et de tuileau qui lui donne sa couleur orangée (fig. 29). Elle repose sur un hérisson partiel de petites pierres qui régularisent le rocher et a une épaisseur de 5 à 10 cm et un horizon plan et régulier mais très usé en surface, en particulier dans la nef centrale (fig. 31). Ce sol est celui qui avait été repéré par G. Maracchini-Mazel en 1956 et qui devait couvrir à l'origine l'ensemble du monument. Aujourd'hui, il est conservé sur l'emprise du collatéral sud et sur le tiers sud-est de la nef centrale.

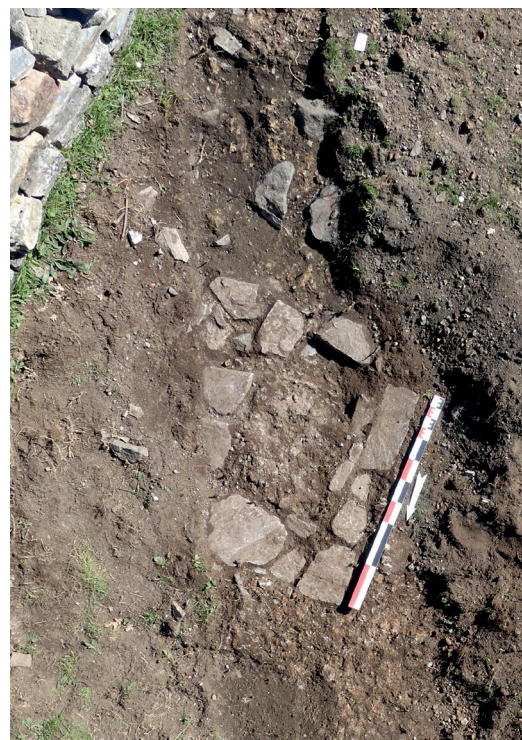
Figure 32. Détail du massif maçonné SB1081 au centre de la nef et des lambeaux du sol SL1077.

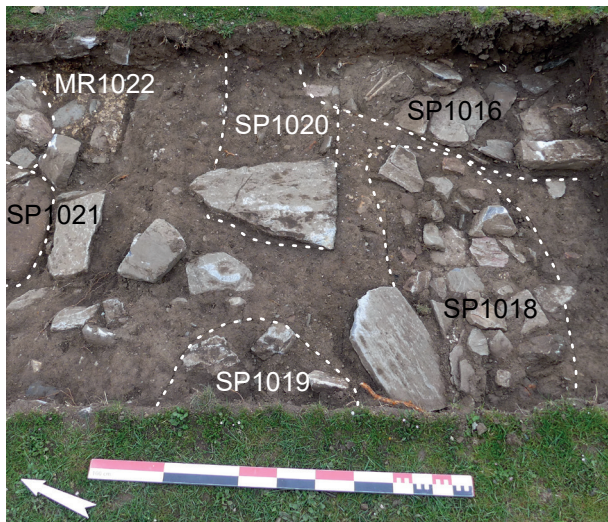
Figure 33. La densité des sépultures au sud-ouest du baptistère, à l'extrémité de la tranchée TR01. On note les dalles de signalisation effondrée (SP1020) ou encore dressée mais tronquée (SP1018).

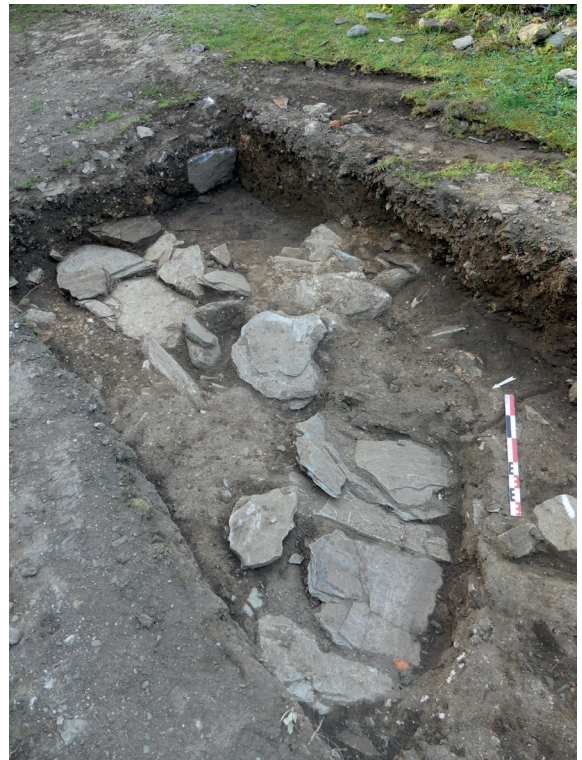
Figure 34. Les sépultures à l'extrémité occidentale de la tranchée TR16, au nord de l'église, recoupant le mur antique ou tardif MR1131.

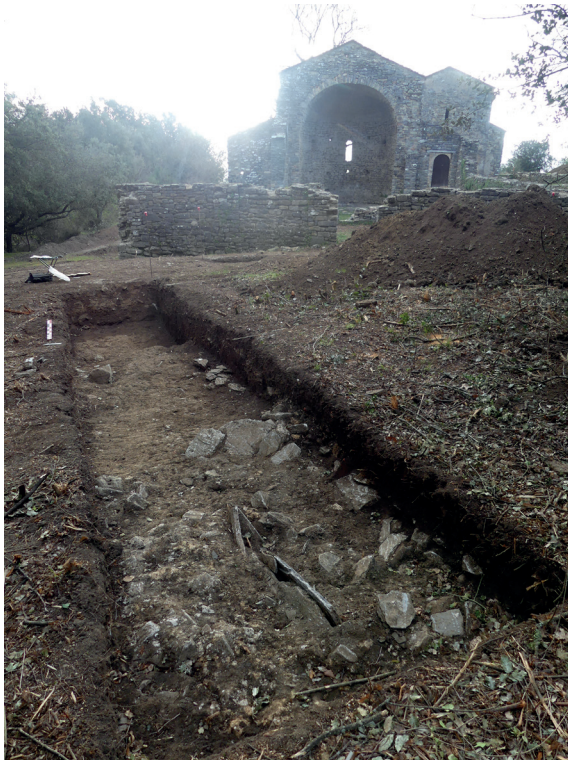
Figure 35. Affleurement des tombes du cimetière à l'ouest de l'église, tranchée TR15. Au premier plan, les amas de pierres marquent l'emplacement de quatre tombes. Au centre de la tranchée, les pierres sont moins nombreuses et les fosses sépulcrales se repèrent plus difficilement. Au fond, il n'y a pas de tombe et le premier mur au-delà de la tranchée est celui de façade occidentale de l'église. Vue de l'ouest.

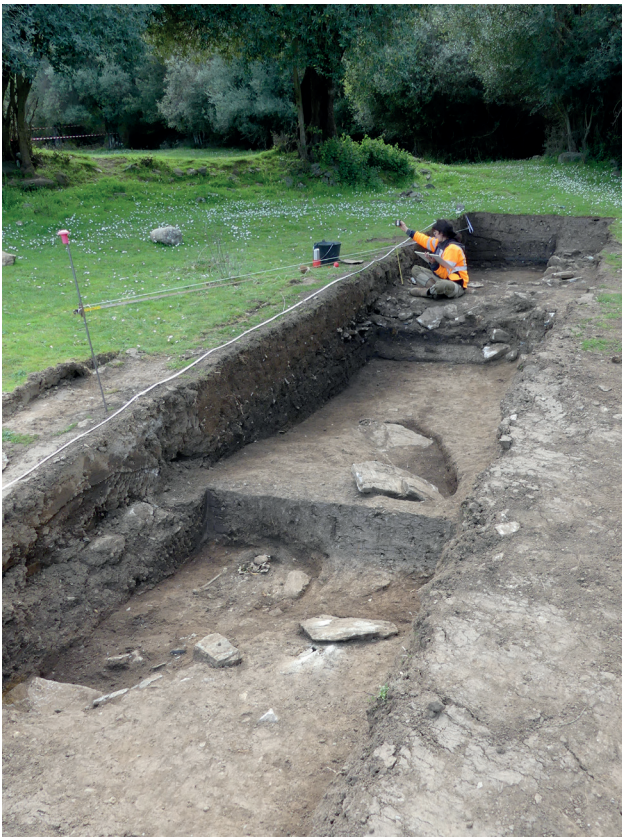
Figure 37. Les différentes profondeurs d'installation des tombes de la tranchée TR09. Au premier plan à gauche, SP1174 dont la couverture a été déposée, et à droite SP1175, non dégagée, avec la pierre de signalisation basculée à plat et au-dessous l'apparition d'une bâtière en lauzes de schiste (les deux traces blanches parallèles). Sur le palier au-dessus, la tombe SP1173. Vue du nord.

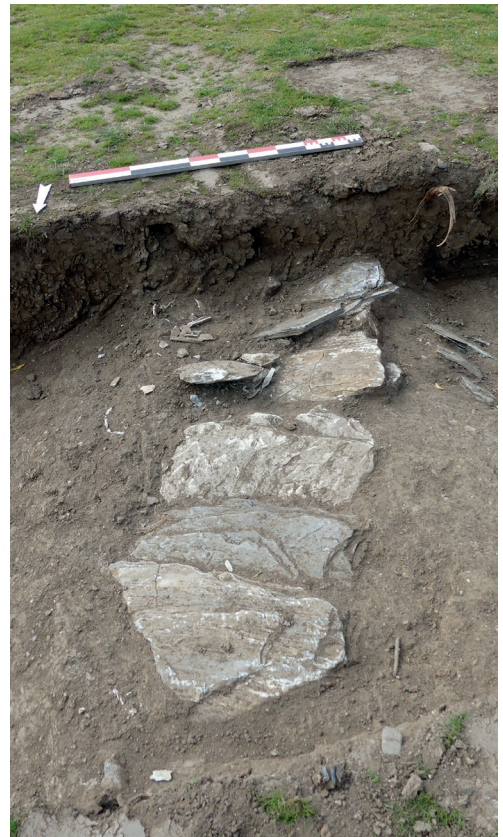
Figure 38. La tombe SP1071 couverte de dalles de schiste (tranchée TR13).

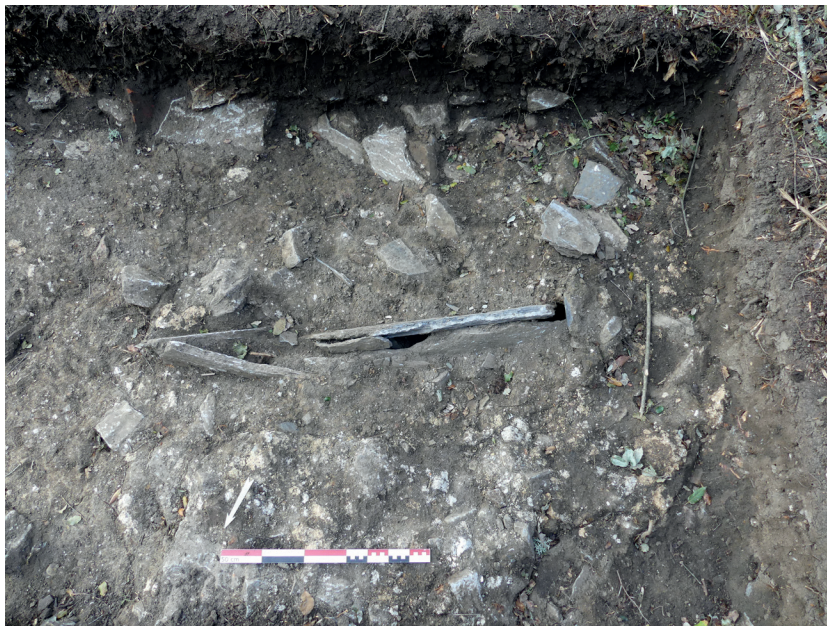
Figure 39. La couverture en bâtière de la tombe SP1136 à l'ouest de l'église et de la tranchée TR15, vue de dessus au moment de sa découverte. On note que l'espace interne de la tombe est resté vide.

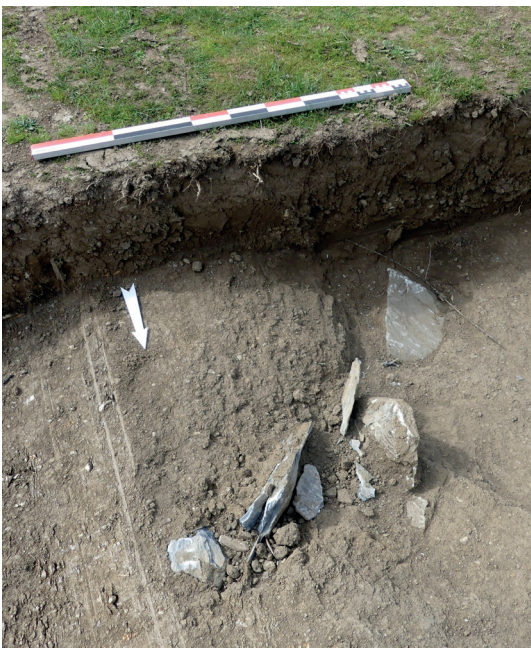
Figure 41. La sépulture SP1073 avec sa dalle de signalisation tenue dans un tumulus de terre qui couvre la couverture de dalle de la tombe, dégagée partiellement au second plan, 0,19 cm plus bas.

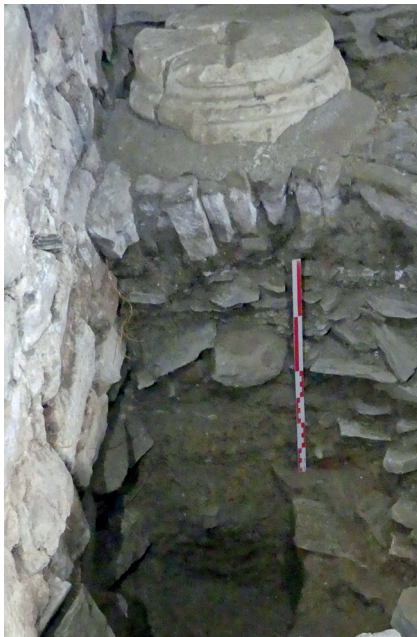
Figure 45. Le dépôt archéologique à l'intérieur du baptistère (TR18). Au fond, la tranchée de fondation antique tardive, vidée, surmontée par les remblais modernes (en coupe) et non datés supportant le sol pavé de galets.

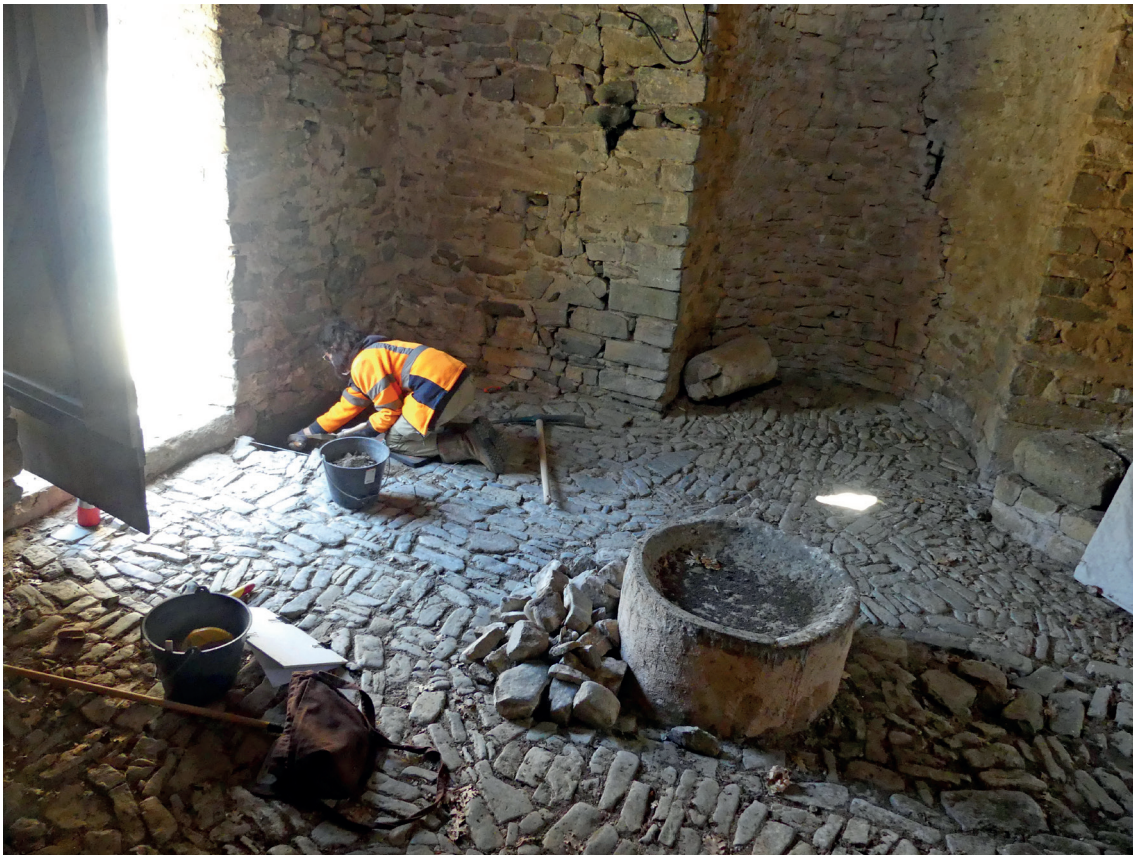
Figure 46. L'élévation interne et homogène du baptistère. L'angle nord-ouest du monument, vu du sud-est.

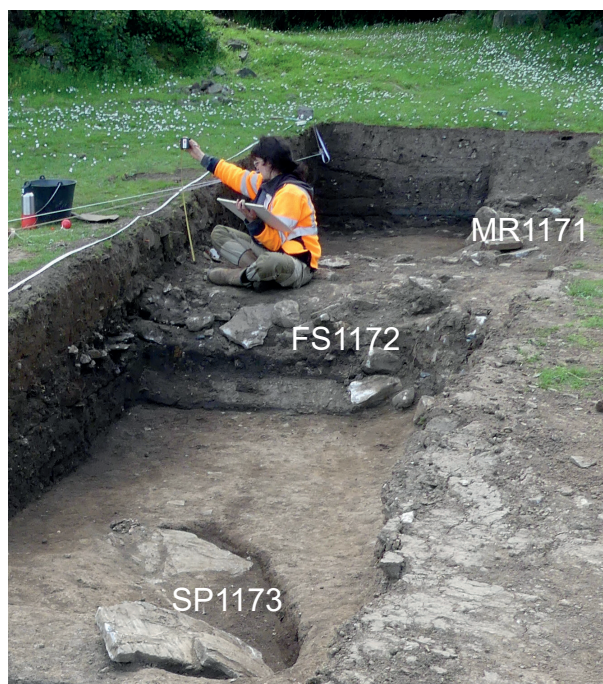
Figure 48. L'aménagement moderne de terrasse de la tranchée TR09 : le mur MR1171 et sa fosse de drainage accolée FS1172. Vue du nord.

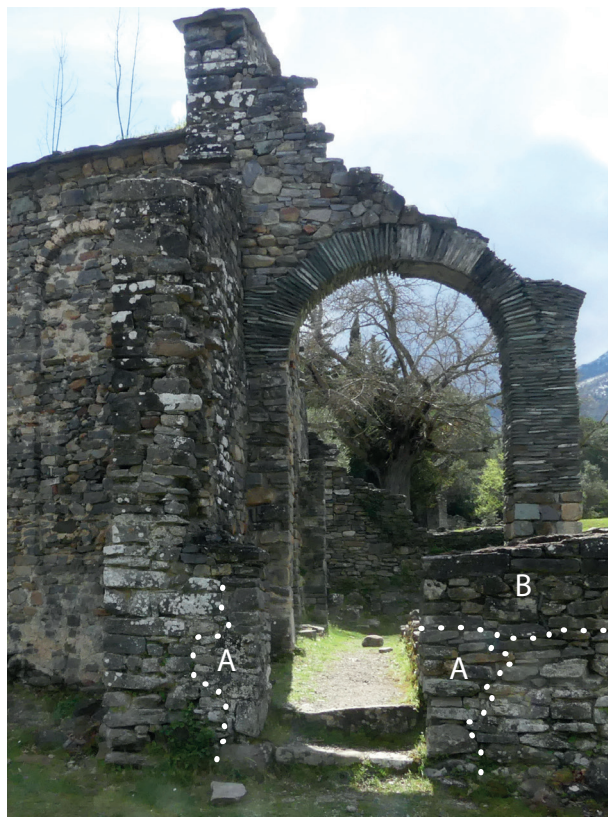
Figure 50. Travaux récents à l'extrémité nord-est de la nef de l'église. **A** : insertion des montants d'une porte (sans doute sans couverture). **B** : dernière reprise du mur gouttereau septentrional.
(© Inrap, cl. C. Ranché, F. Soula)
