Corse, Haute-Corse (2B),
Corte

Saint-Jean

Éléments de la topographie et de la chronologie du site

Inrap Midi-Méditerranée

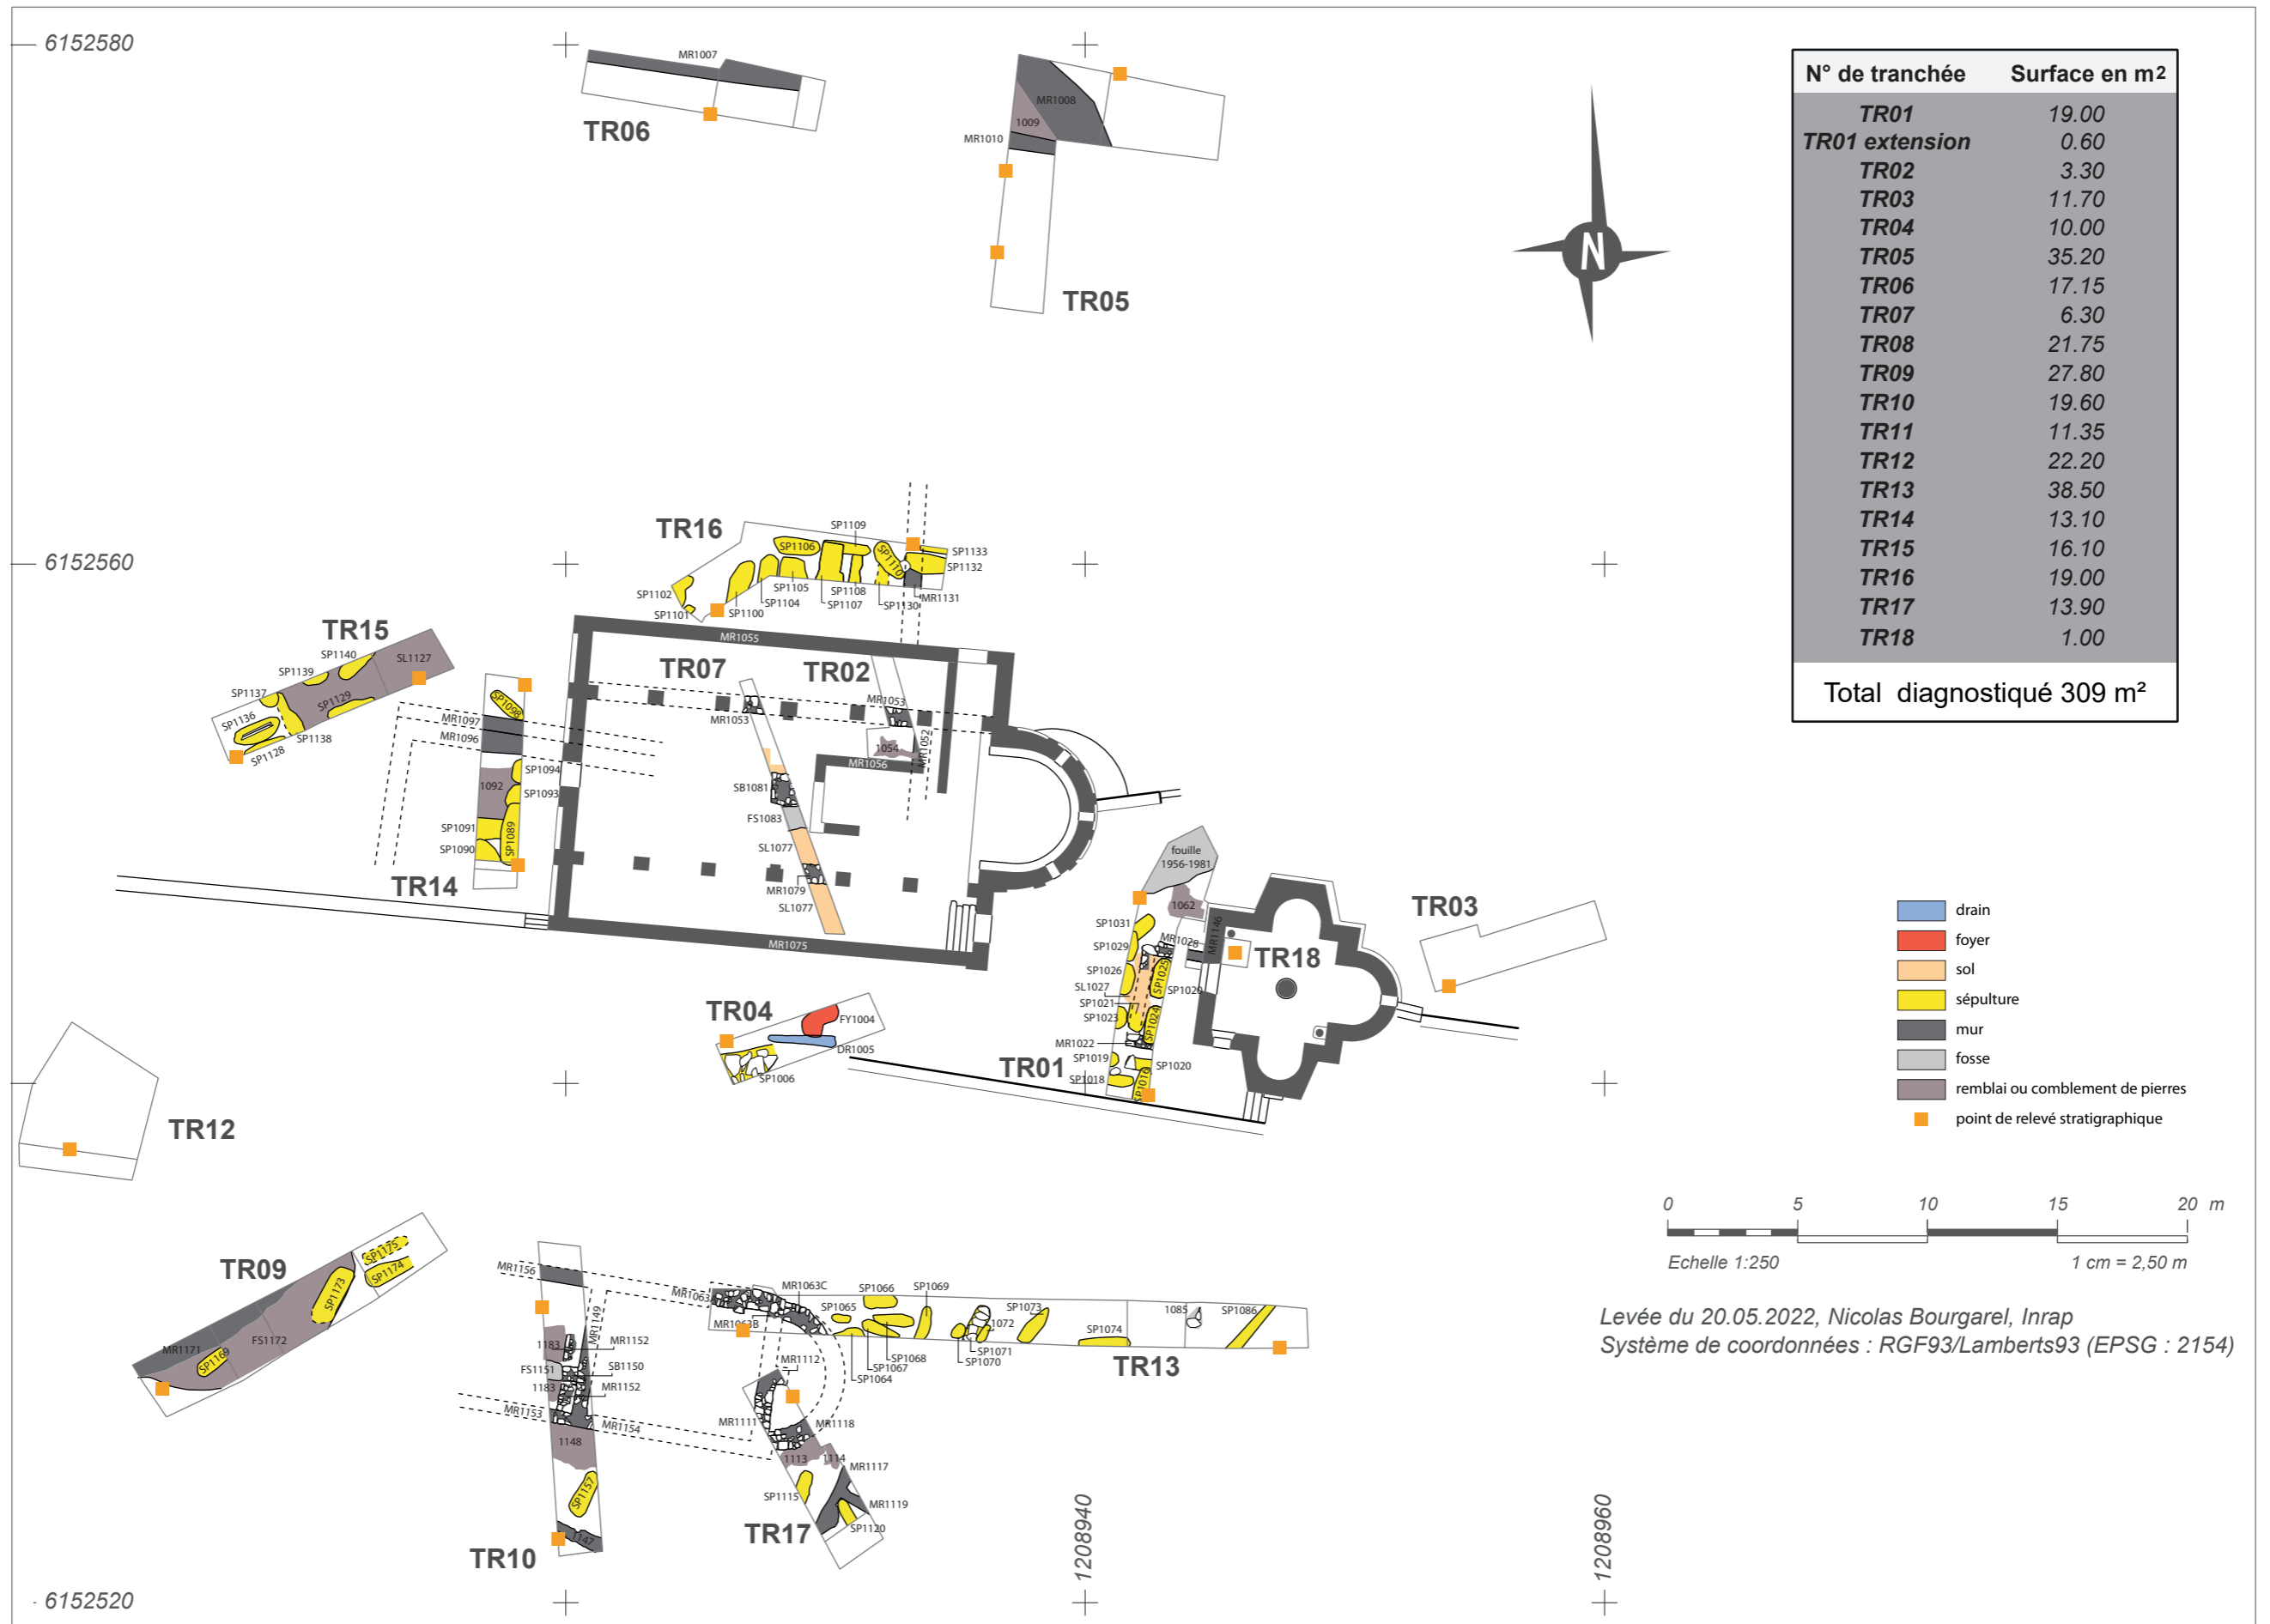
Planche 1. Cortes, Saint-Jean, plan de l'ensemble des vestiges mis au jour lors du diagnostic de 2022 (à l'exception des tranchées TR08 et TR11 qui sont stériles). NB, le relevé de l'église et du baptistère a été assuré par le cabinet Trabon Architecture.
