# Construire et agrandir le port : l'étude documentaire clef de compréhension des structures littorales

## L'exemple du port de La Turballe (Loire-Atlantique)

Le projet d'extension et de dragages du port de La Turballe a motivé la prescription d'un diagnostic archéologique sur une surface de 303205 m<sup>2</sup>. Le diagnostic consistait en une lecture et une analyse des données géophysiques, à une étude historique et à une vérification sur le terrain des anomalies détectées.

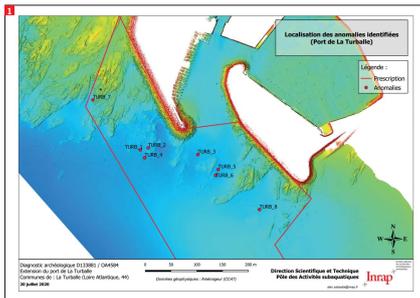
**1 Anomalies géophysiques**  
Localisation des anomalies détectées lors de l'étude géophysique  
© A. Hoyau-Berry

La lecture des données géophysiques a permis la détection de huit anomalies. 1 La dernière, TURB\_8, semble être un amas de blocs, peut-être de lest de navire, disposé sur le fond. 2

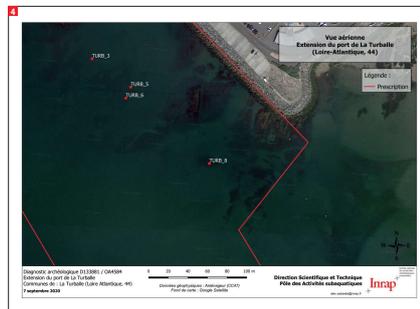
**3 Plan historique du port**  
Plan de la jetée de Corbiac, 1889  
Arch. dép. Loire-Atlantique, 44-617

Néanmoins, ce processus met en évidence la proximité de l'anomalie TURB\_8 avec un rocher indiqué dans la carte au sud du Tourlandroux. 3 Sur le terrain, la vérification de cette anomalie a révélé qu'elle était naturelle, et non anthropique. Le type de matériel rencontré ne correspond ni en taille, ni en forme au lest de navire rencontré couramment sur les épaves. L'étude documentaire montre en revanche que de nombreux rochers ont été détruits par explosion lors des travaux portuaires. 4
