# Lillebonne. Sondage d'évaluation de l'état sanitaire des thermes

"Thermes de la rue Pigoreau"

Sondage d'évaluation sanitaire des thermes

Rapport final d'opération 2021

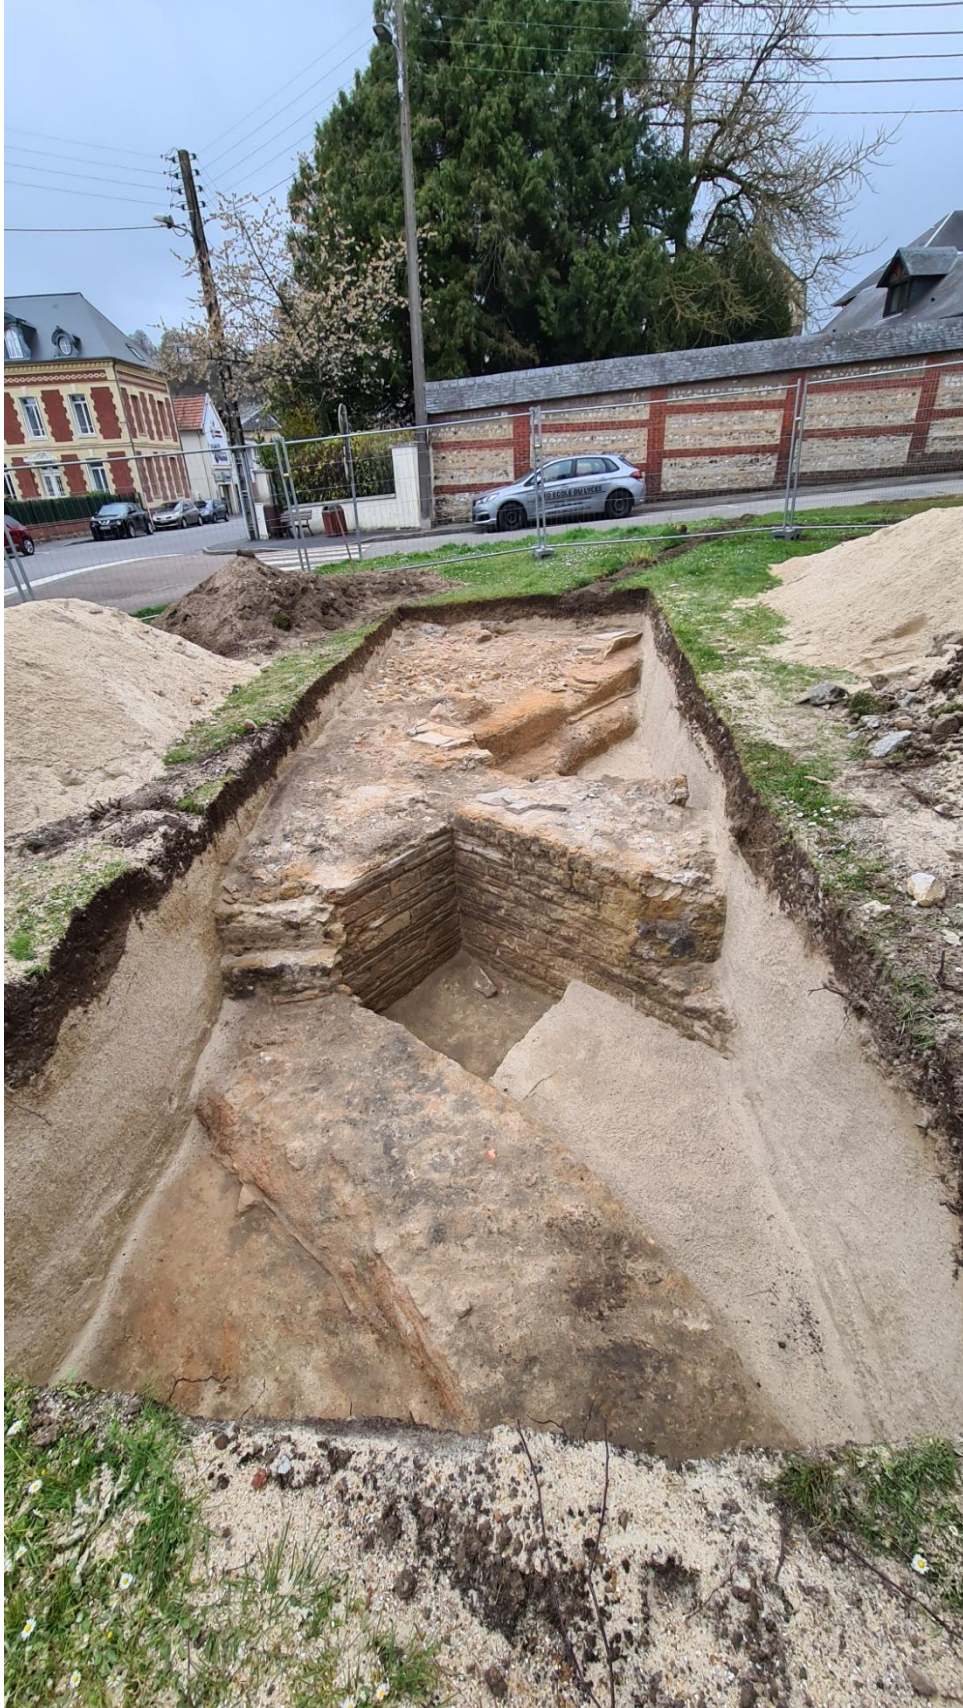
L'opération a permis de constater que le site archéologique a été entièrement remblayé avec un sable fin, permettant une excellente conservation des maçonneries. La localisation des vestiges et du plan dressé en 1985 a été précisée au GPS. Ce sondage a aussi permis de réaliser une couverture photographique du site et des prélèvements de mortier, permettant d'analyser la composition des maçonneries. Dans certains espaces, la fouille de 1985 n'avait pas atteint la base de la stratigraphie archéologique. Deux points d'observation d'un mètre carré chacun, ont révélé l'existence d'un sol maçonné conservé au niveau de la salle donnant accès aux piscines, mais aussi de deux états de construction. La piscine centrale, rectangulaire, étant en effet antérieure à la piscine semi-circulaire installée au sud, comme en témoigne la présence de fondation en pierres sèches contre le parement du mur antérieur. La base de ce dernier n'a pas été atteinte. L'élévation des murs du 1<sup>er</sup> état s'élève sur au moins 1,5 mètre de haut.

Photographie du sondage des thermes en avril 2021 ©J.Spiesser, Caux Seine Agglo

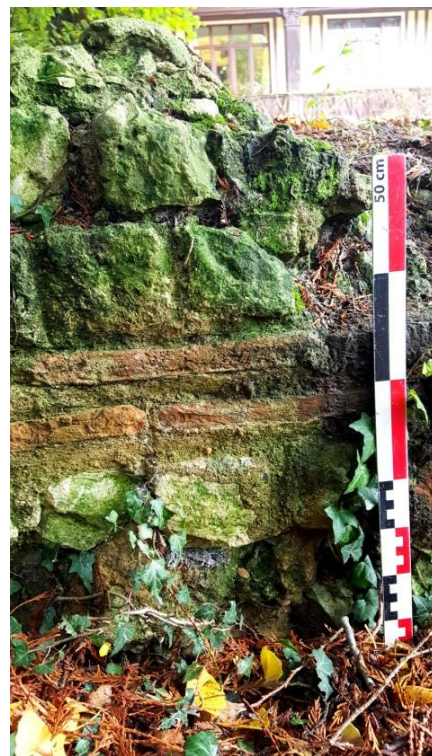
Élévations toujours visibles en 2019  
© Spiesser - Caux Seine Agglo

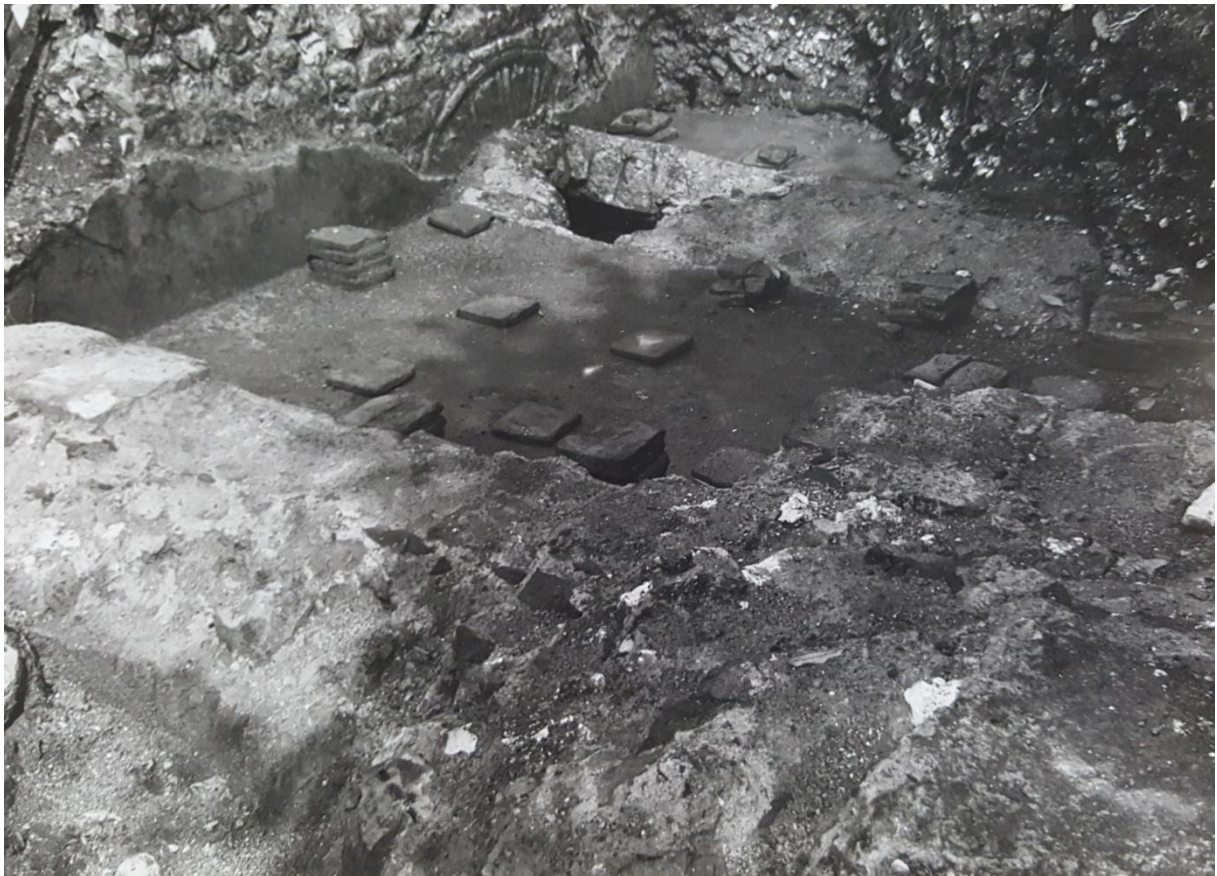
tronçon de l'égout, long de 3,8 mètres fut aussi appréhendé lors de cette opération, sous l'hypocauste. Il y avait aussi les restes d'une fontaine monumentale, découverte à l'ouest de l'opération. La partie appréhendée de la fontaine mesurait 4,2 mètres de large pour une longueur d'au moins 5,4 mètres. Sa longueur devait à l'origine faire approximativement 6,5 mètres (Follain 1982). La morphologie du bassin est connue grâce à la saillie creusée pour y recevoir les dalles. Le bassin était probablement rectangulaire et mesurait 1,56 mètre de large. Sa longueur est attestée sur au moins 3,2 mètres et estimée à 4,7 mètres.

Photographie de la canalisation antique sous l'hypocauste fouillé en 1982 © Déchamps

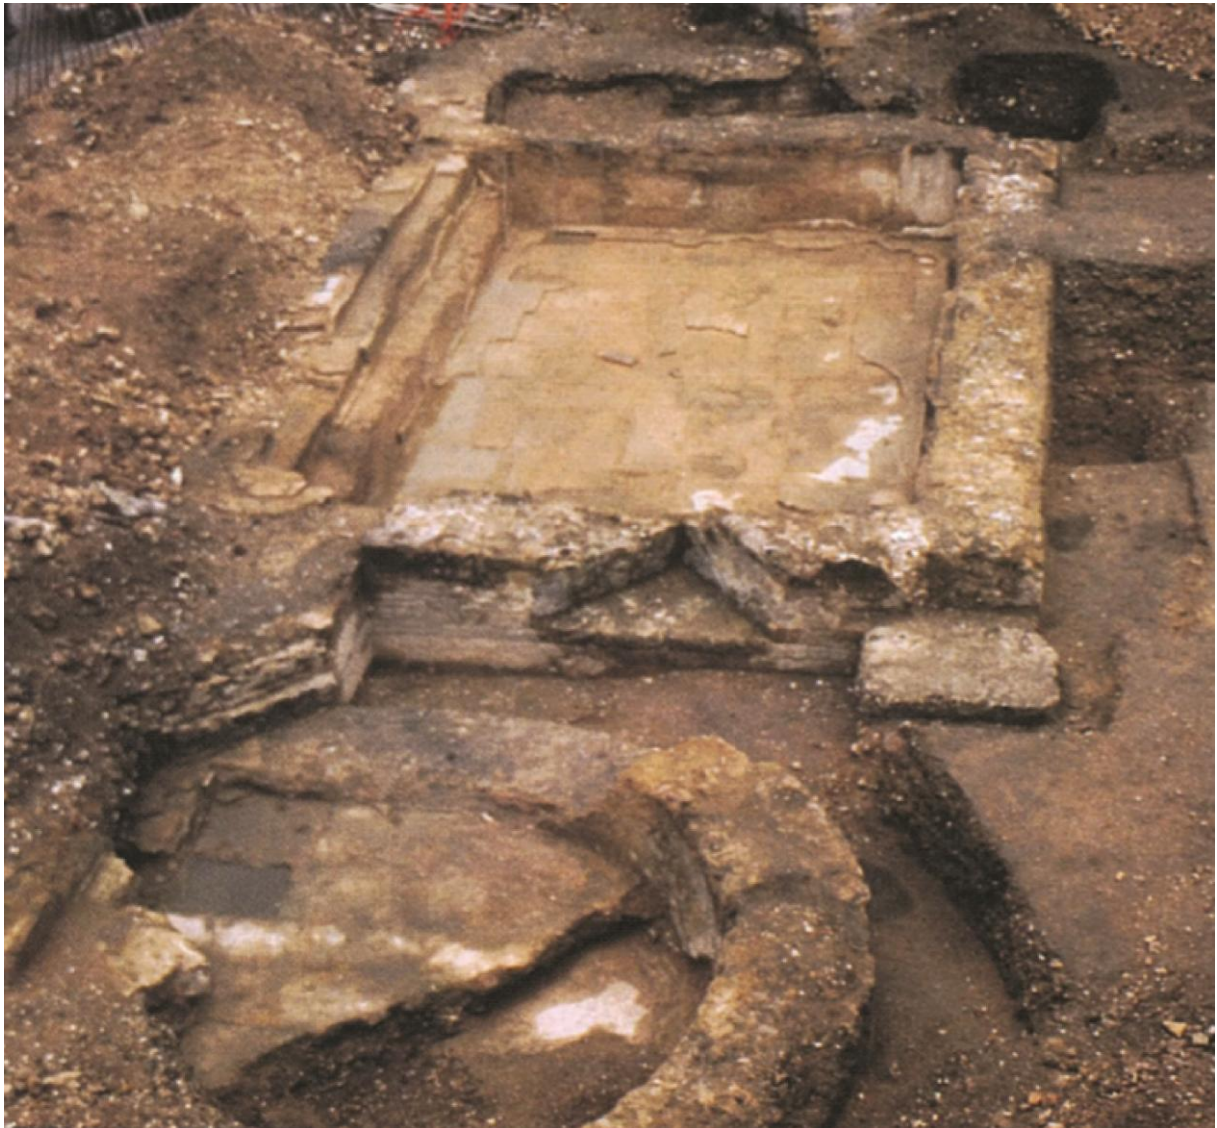
Photographie des piscines froides en 1985 © Pitte 1985

Trois piscines froides ont été mises au jour. La plus grande, au centre, est de forme rectangulaire et mesure 34 mètres carrés. Ses dimensions exactes sont 7,3 mètres de long et 4,7 mètres de large. On y accédait à l'ouest par une série de trois petites marches, larges de 0,3 mètre et hautes d'environ 0,5 mètre. Elles permettaient d'accéder à un bassin conservé sur 0,9 mètre d'élévation, avec un fond dallé en calcaire et des parois décorées de marbre, dont certains éléments étaient toujours en place. Deux autres piscines encadraient le bain rectangulaire au nord et au sud de celle-ci. Elles sont plus petites et de forme semi-circulaire. La mieux connue est la piscine sud qui est délimitée comme les autres par un épais mur maçonné, large de 0,85 mètre. Elle possède un diamètre de 3,85 mètres et une superficie de 14 mètres carrés. On y accédait aussi par une série de trois marches, dallées en marbre. L'évacuation des eaux de cette piscine se faisait par une petite canalisation aménagée dans la paroi ouest. Large de 0,25 mètre et haut de 0,2 mètre, cet orifice rejetait les eaux dans un égout passant sous le sol du *frigidarium*. Au sud de cette piscine se trouvait une galerie de service, appréhendée sur environ 2 mètres de haut. Sa voute était entièrement conservée. On accédait à cet espace large de 1,85 mètre par un escalier dont l'entrée se faisait au sud-est. Bien que partiellement fouillé, il faut noter la découverte de trois piliers carrés, dont les bases étaient engagées dans le mur de la galerie. Ces piliers sont espacés de 2,6

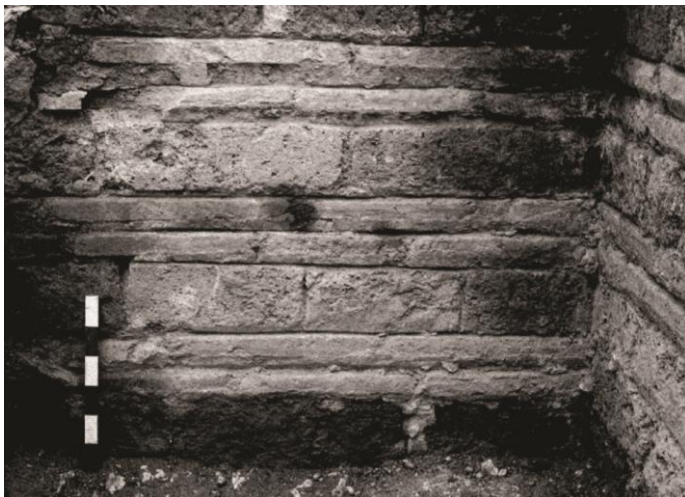
Photographie de l'élévation du mur antique entre la piscine centrale et l'alcôve sud © Pitte 1985

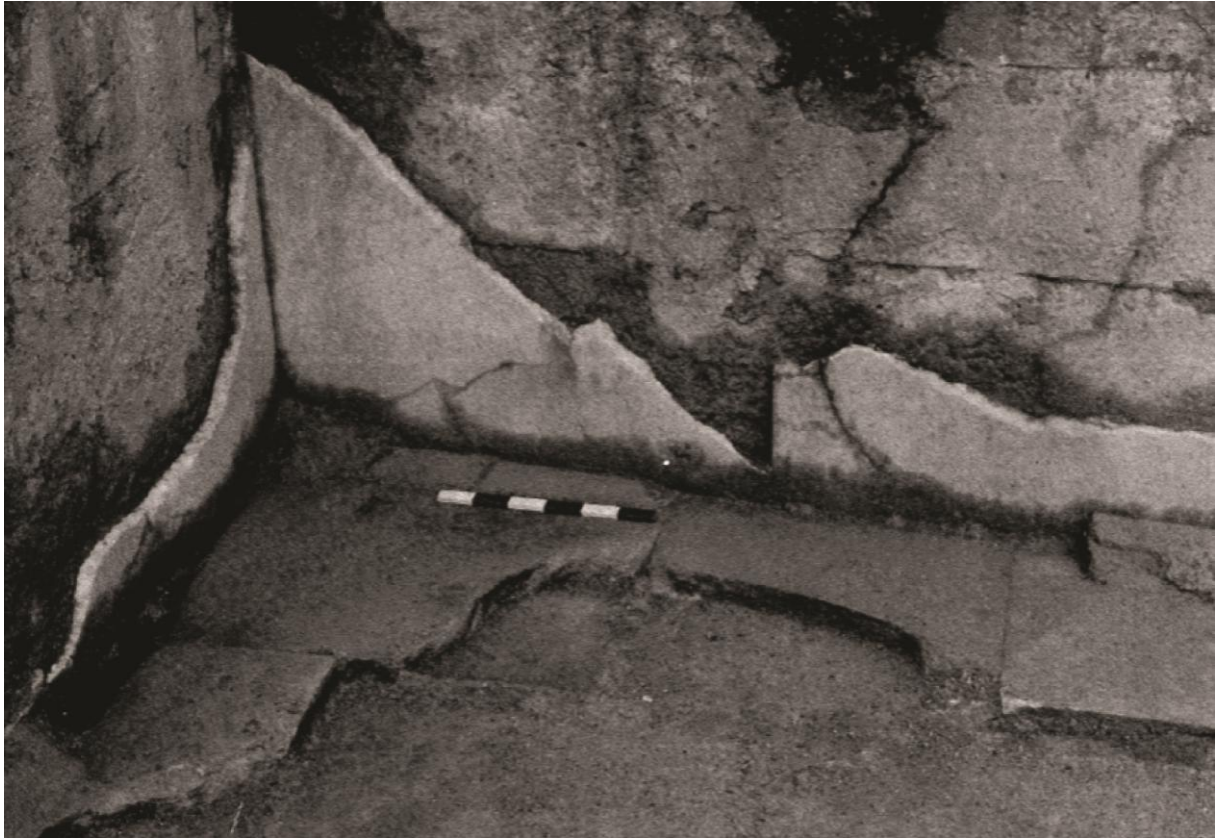
Photographie du dallage et des éléments de placage en place dans la piscine © Pitte 1985

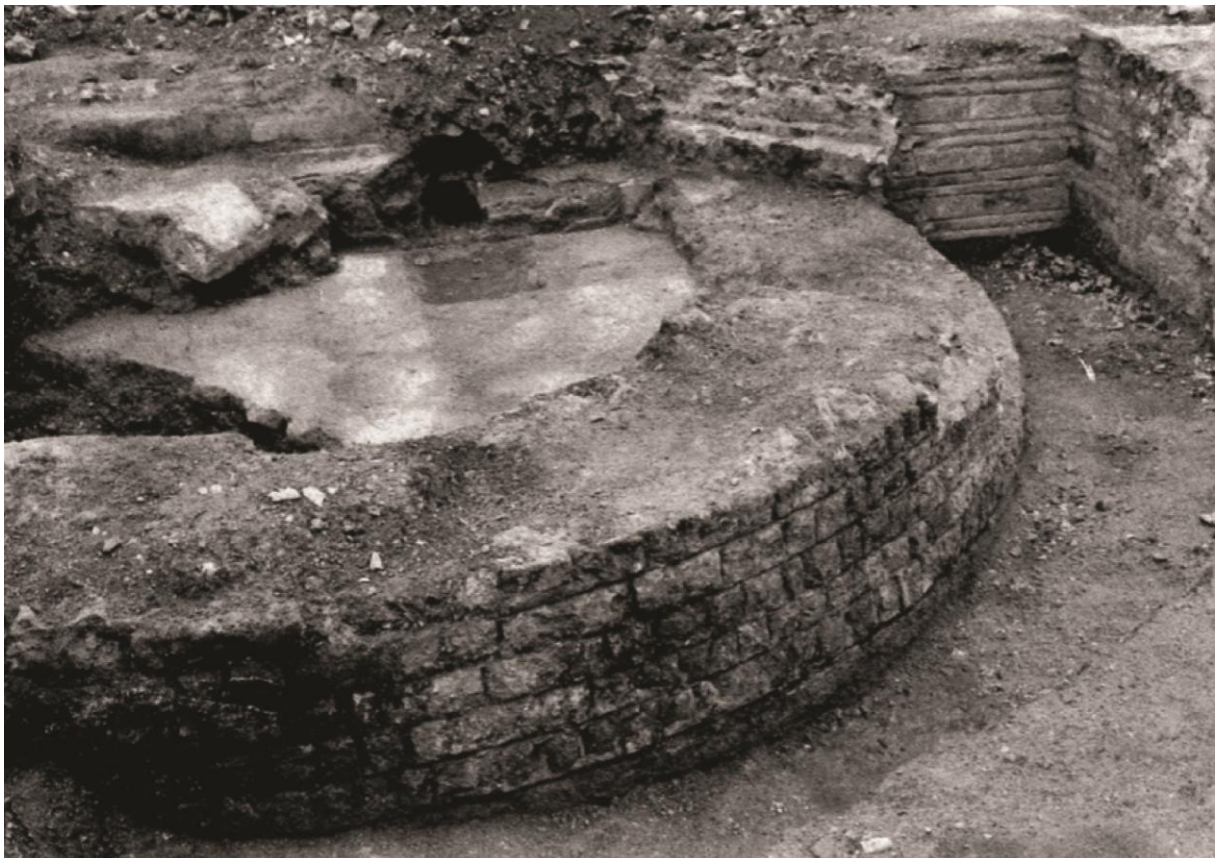
Photographie de l'élévation de la piscine sud © Pitte 1985

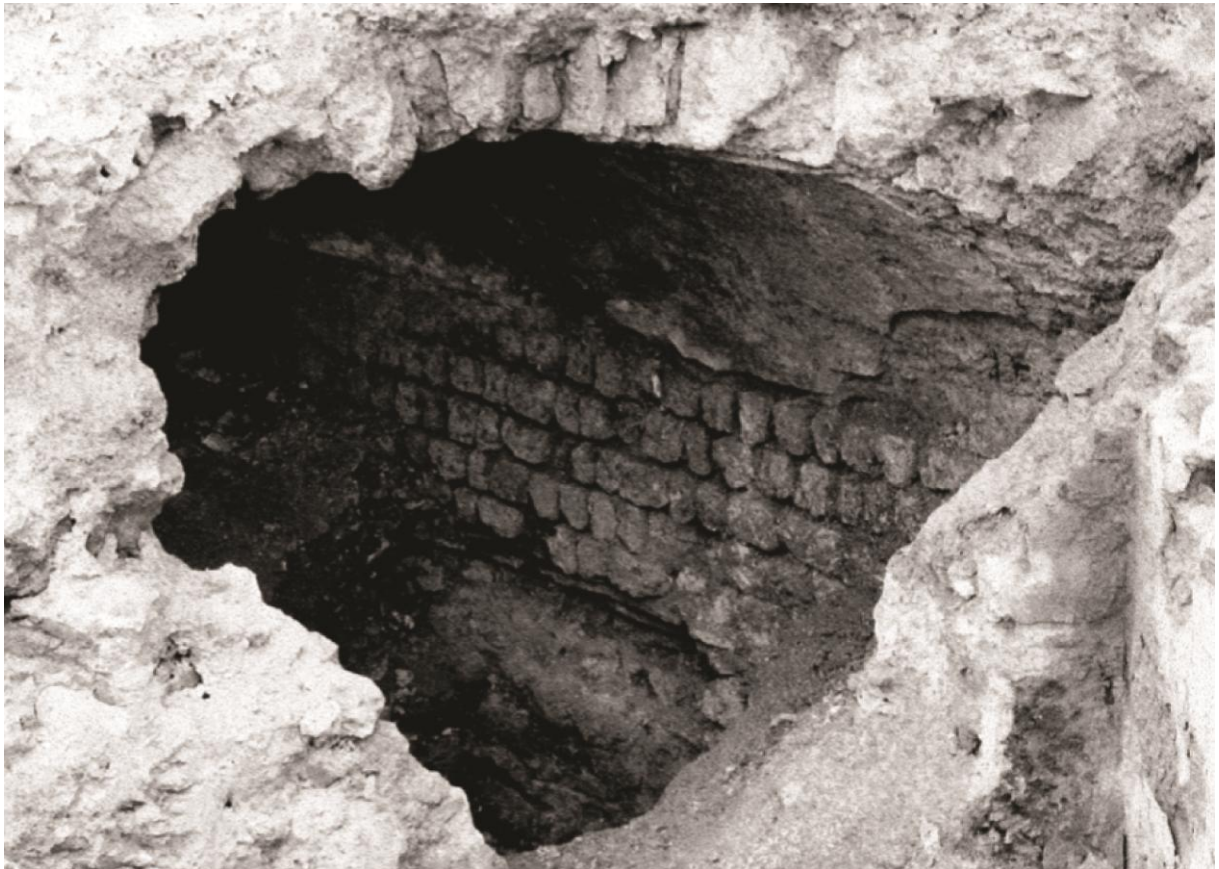
Photographie de la galerie de service © Pitte 1985

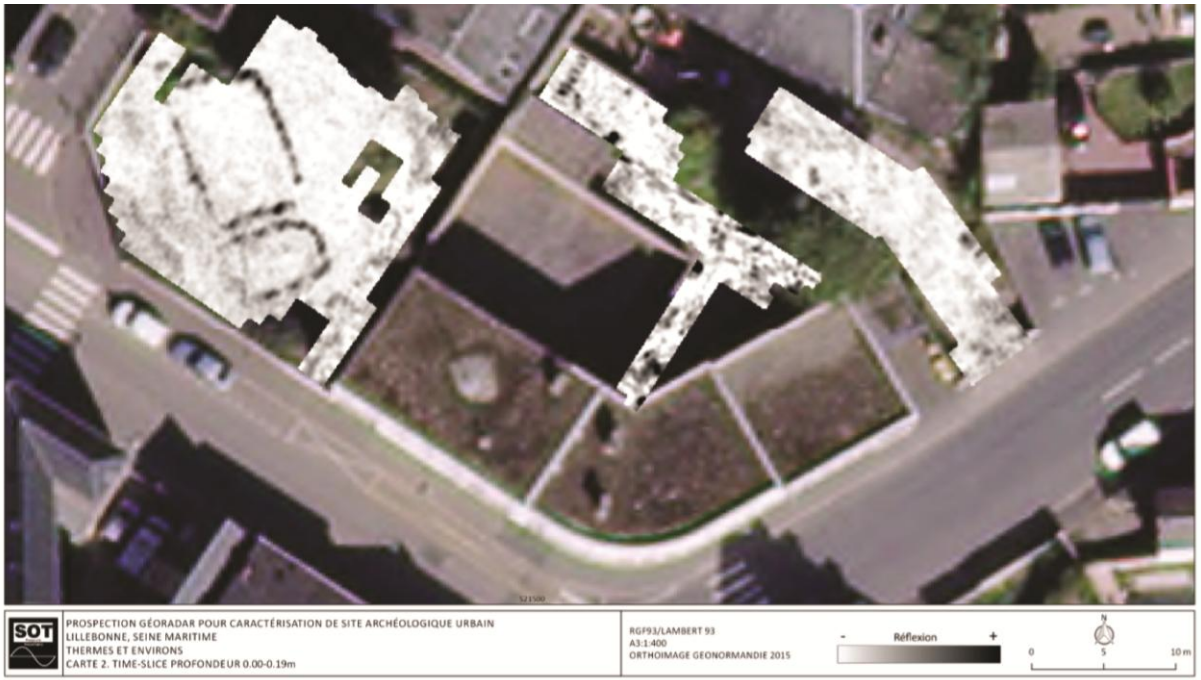
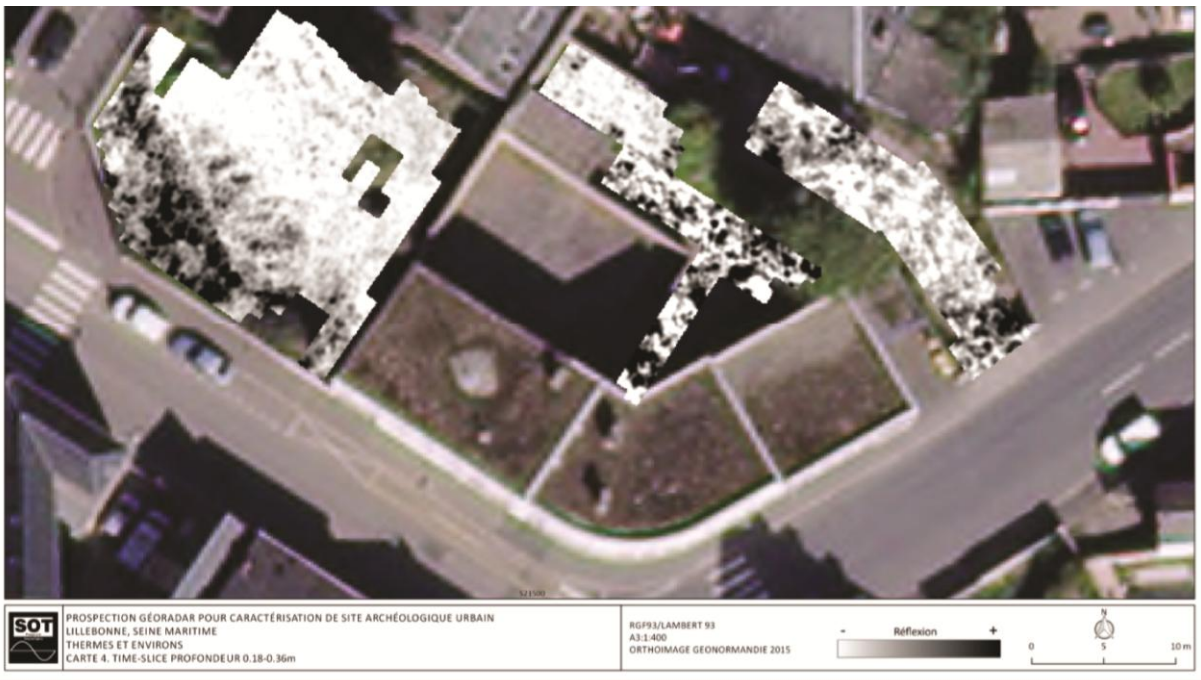
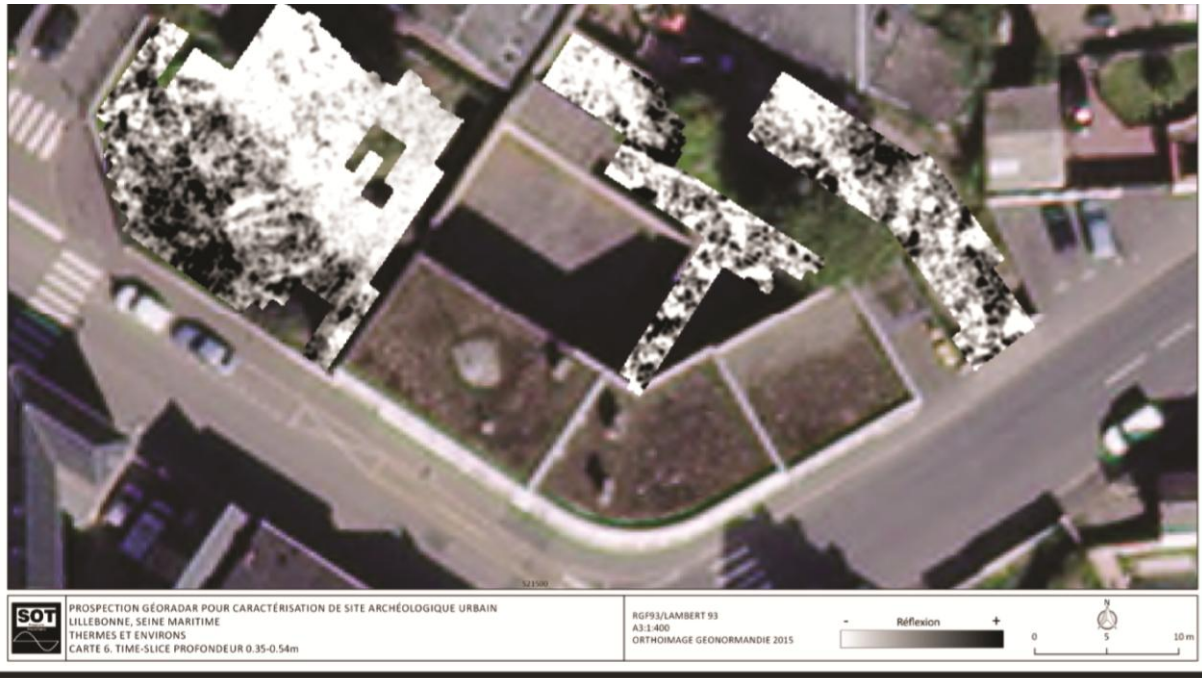
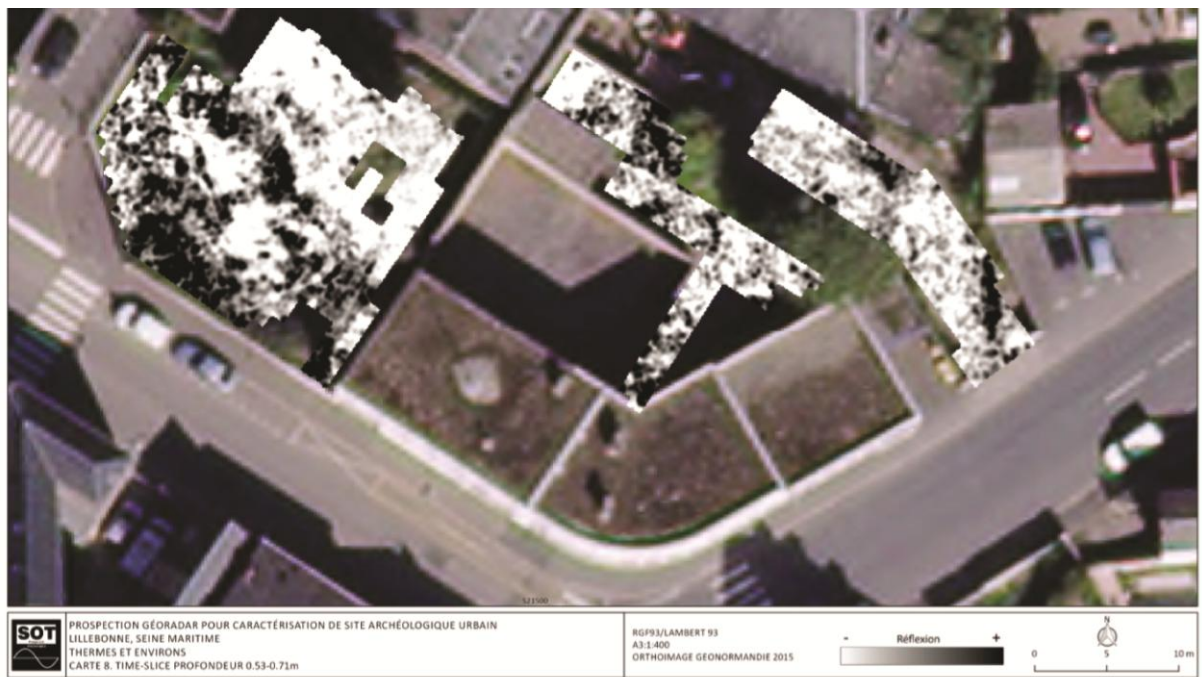
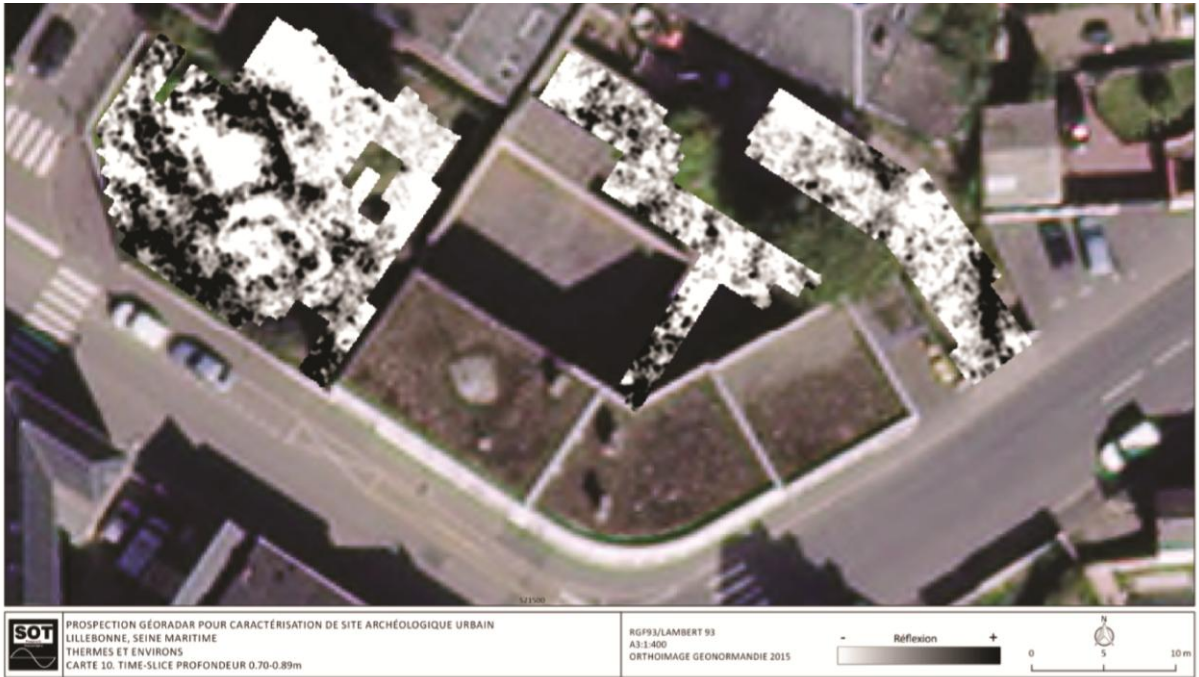
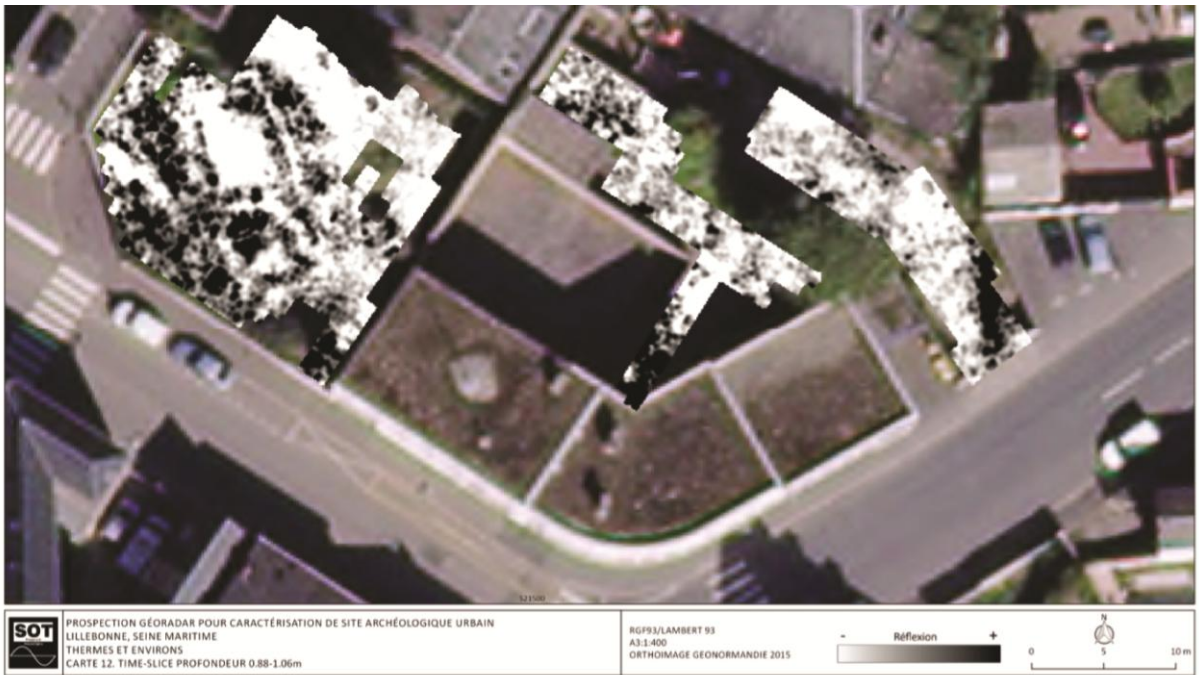
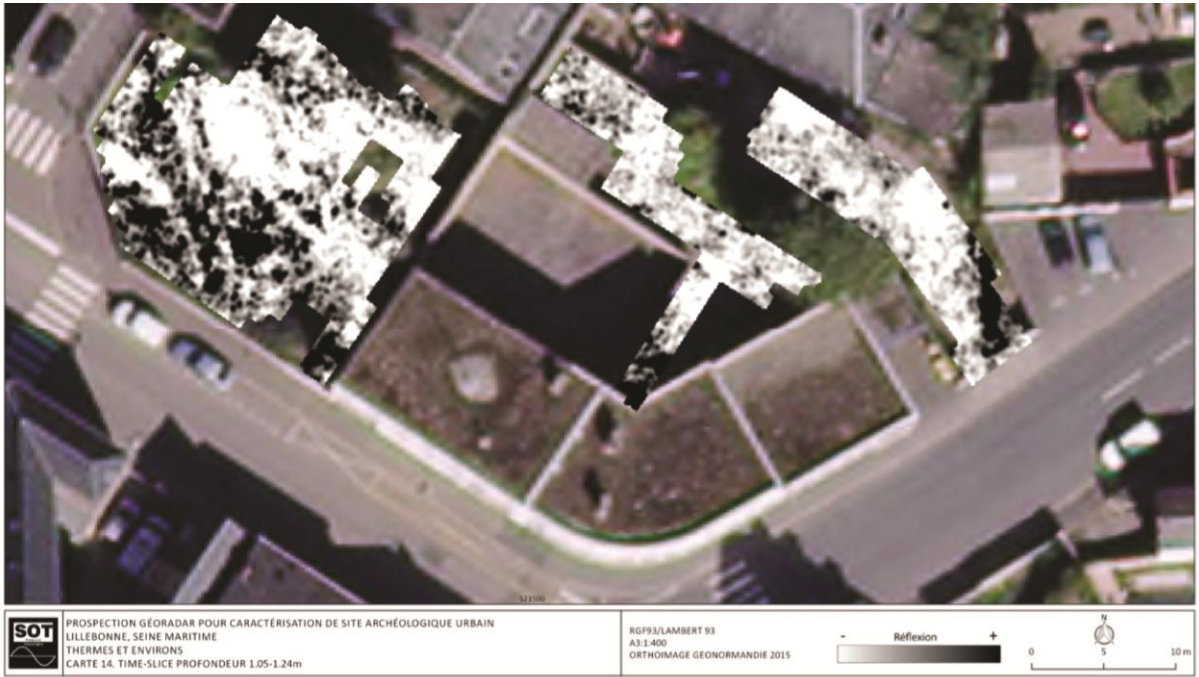
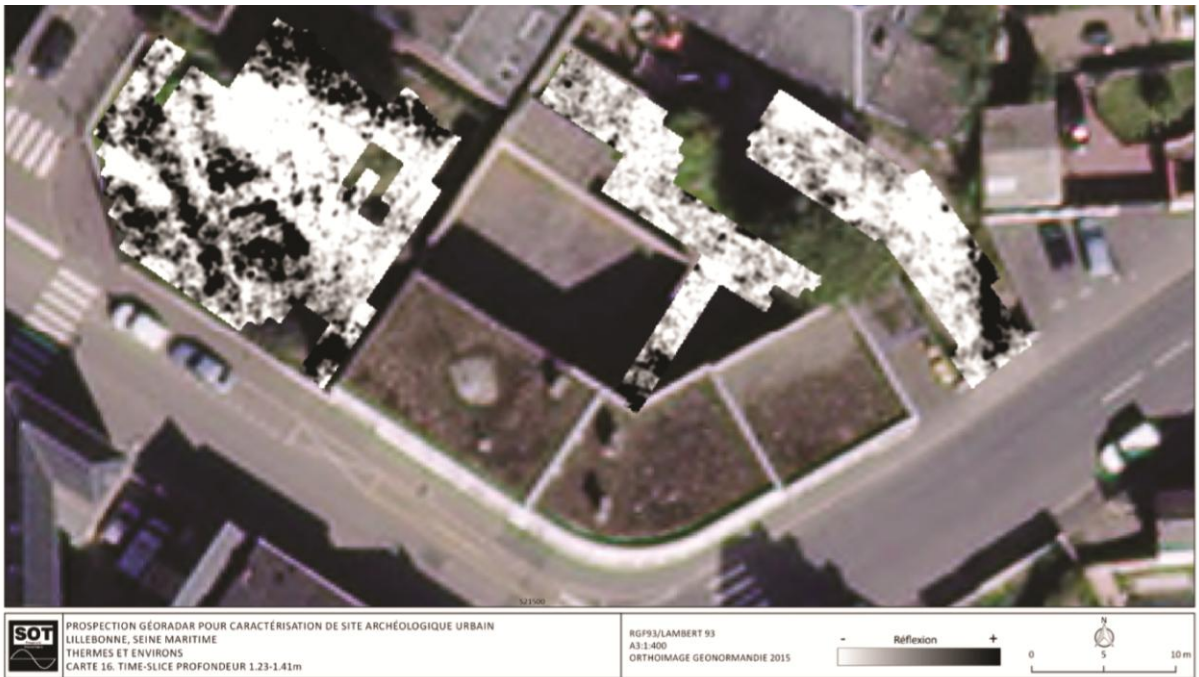
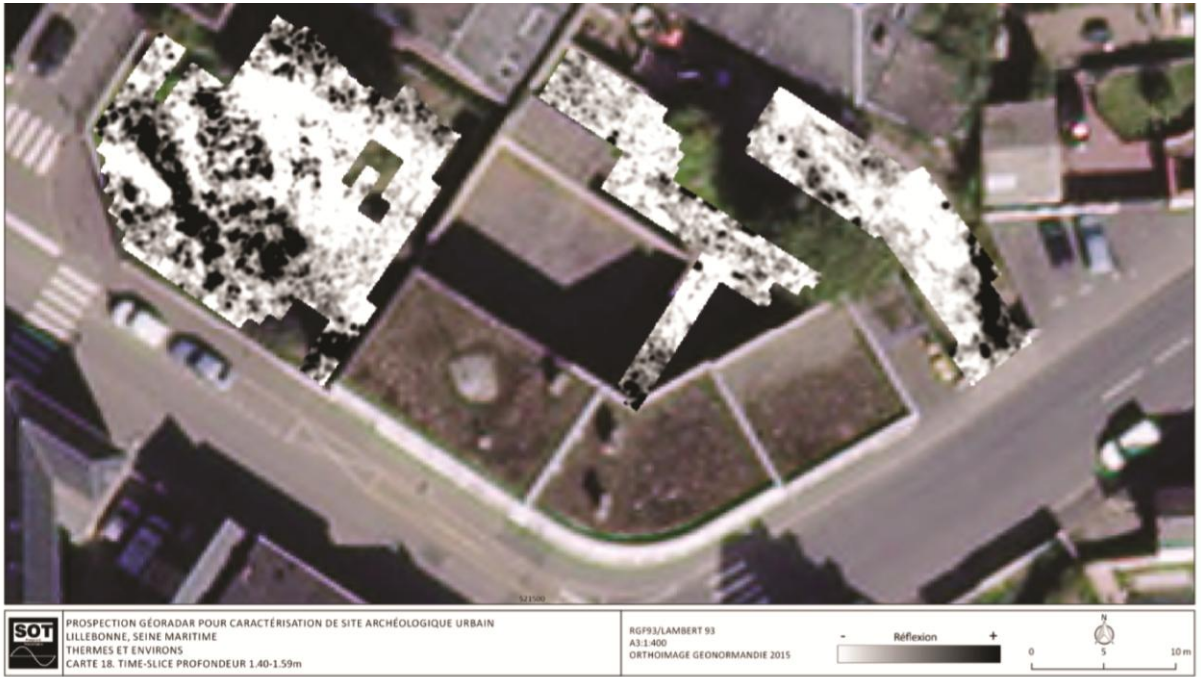
Une importante campagne de prospection géophysique a eu lieu à Lillebonne en 2019 (Sala et al. 2019). Menée par *SOT Archaeology*, cette campagne a concerné 10 parcelles de la ville, dont trois au niveau des thermes. Dans ce secteur, l'objectif était de vérifier la réponse du géoradar par rapport à un site déjà connu, de préciser éventuellement sa localisation et d'aller voir dans les parcelles à l'est s'il y avait des vestiges archéologiques. L'éventualité d'appréhender l'égout ou l'aqueduc était alors envisagée. Le géoradar a permis de pénétrer dans le sol jusqu'à 1,6 mètre de profondeur, révélant la nature des vestiges déjà observés en 1985, ainsi

qu'une imposante maçonnerie délimitant le côté ouest de la piscine. N'ayant pas été aperçu en 1985, cette structure semble sous le sol du *frigidarium* et peut correspondre à un mur antérieur, à l'égout qui accueille les eaux de la piscine sud ou au mur des caves du XIX<sup>e</sup> siècle. Concernant les parcelles plus à l'est, l'image géophysique y était perturbée par de nombreux réseaux superficiels. Cela permit cependant de révéler une structure maçonnée orientée nord-sud, à l'extrémité est de la zone. Conservé sur 1,2 mètre d'élévation, il peut s'agir d'un mur. Aucun élément ne permet néanmoins d'en préciser la datation.

Anomalies géoradar entre 0 et 0,19 mètre © Sala - SOT Archaeology

Anomalies géoradar entre 0,18 et 0,36 mètre © Sala - SOT Archaeology

Anomalies géoradar entre 0,35 et 0,54 mètre © Sala - SOT Archaeology

Anomalies géoradar entre 0,53 et 0,71 mètre © Sala - SOT Archaeology

Anomalies géoradar entre 0,70 et 0,89 mètre © Sala - SOT Archaeology

Anomalies géoradar entre 0,88 et 1,06 mètre © Sala - SOT Archaeology

Anomalies géoradar entre 1,05 et 1,24 mètre © Sala - SOT Archaeology

Anomalies géoradar entre 1,23 et 1,41 mètre © Sala - SOT Archaeology

Anomalies géoradar entre 1,40 et 1,59 mètre © Sala - SOT Archaeology

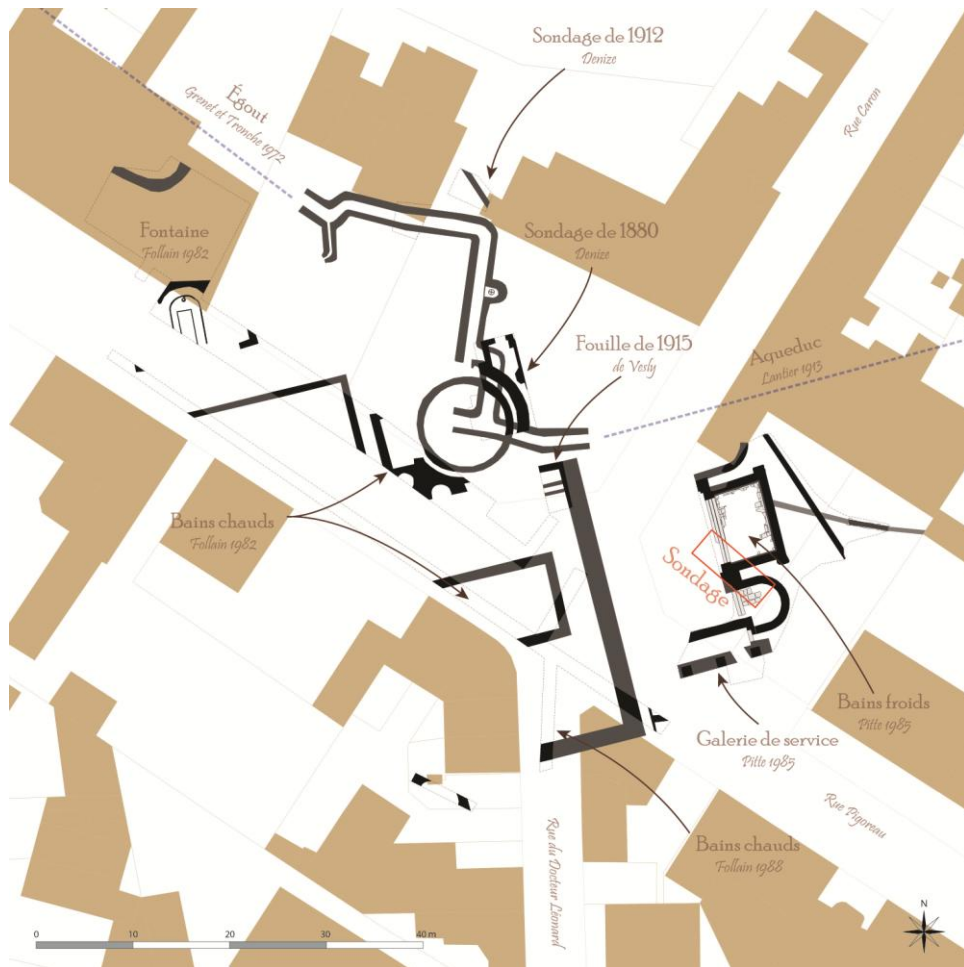
Pour permettre d'appréhender le sol de la pièce et l'intérieur de deux piscines froides, il a été nécessaire de réaliser un sondage long de 8 mètres et large de 3 mètres. La quasi-totalité du sondage concerne la partie déjà fouillée des thermes. Seuls quatre mètres carrés dépassent la périphérie de l'emprise de 1985 pour analyser l'état de conservation du sol ouest, ce dernier affleurant. Le sondage a été réalisé par deux archéologues du 06 avril 2021 au 16 avril 2021, sans engin mécanique. La fouille s'est arrêtée au sommet des maçonneries ou aux niveaux archéologiques en place, à l'exception de deux petits sondages d'un mètre carré définis en

Localisation du sondage prévu © Spiesser - Caux Seine Agglo

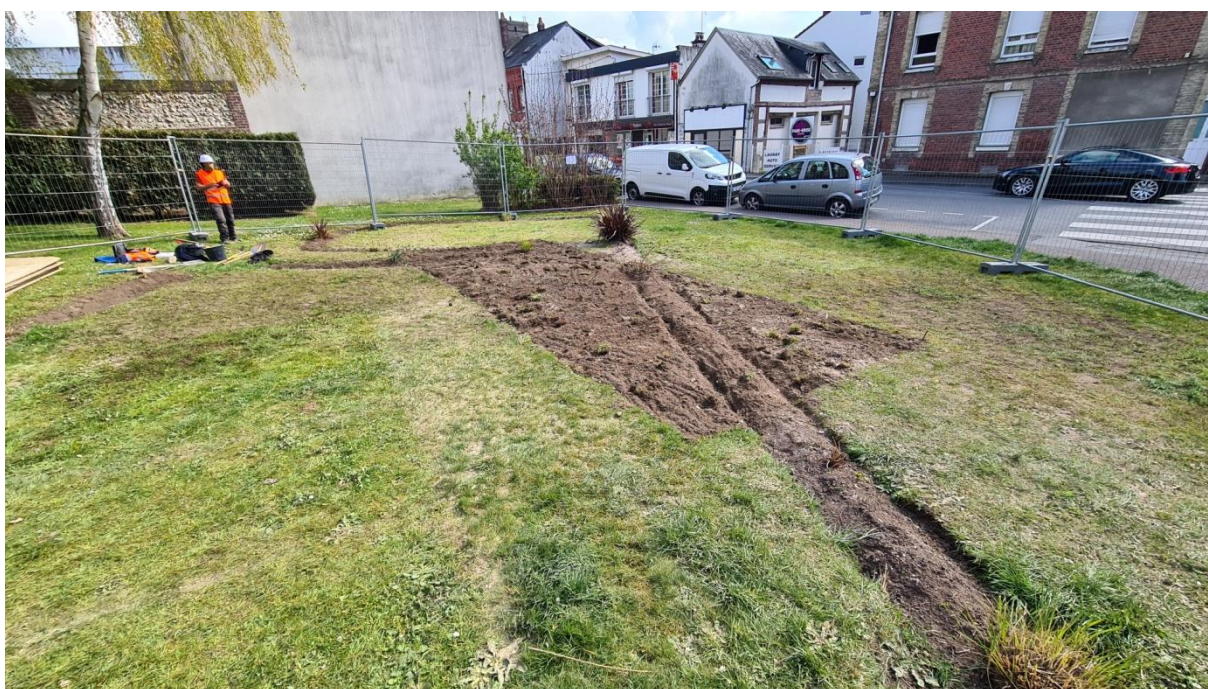
À l'issue de l'opération, le site a été entièrement rebouché manuellement, avec des pelles. L'ordre des strates du remblai de 1985 a été respecté, de manière à reconstituer le plus fidèlement possible les remblais de protection mis en œuvre en 1985.

Photographie du site après le rebouchage manuel © Spiesser – Caux Seine Agglo

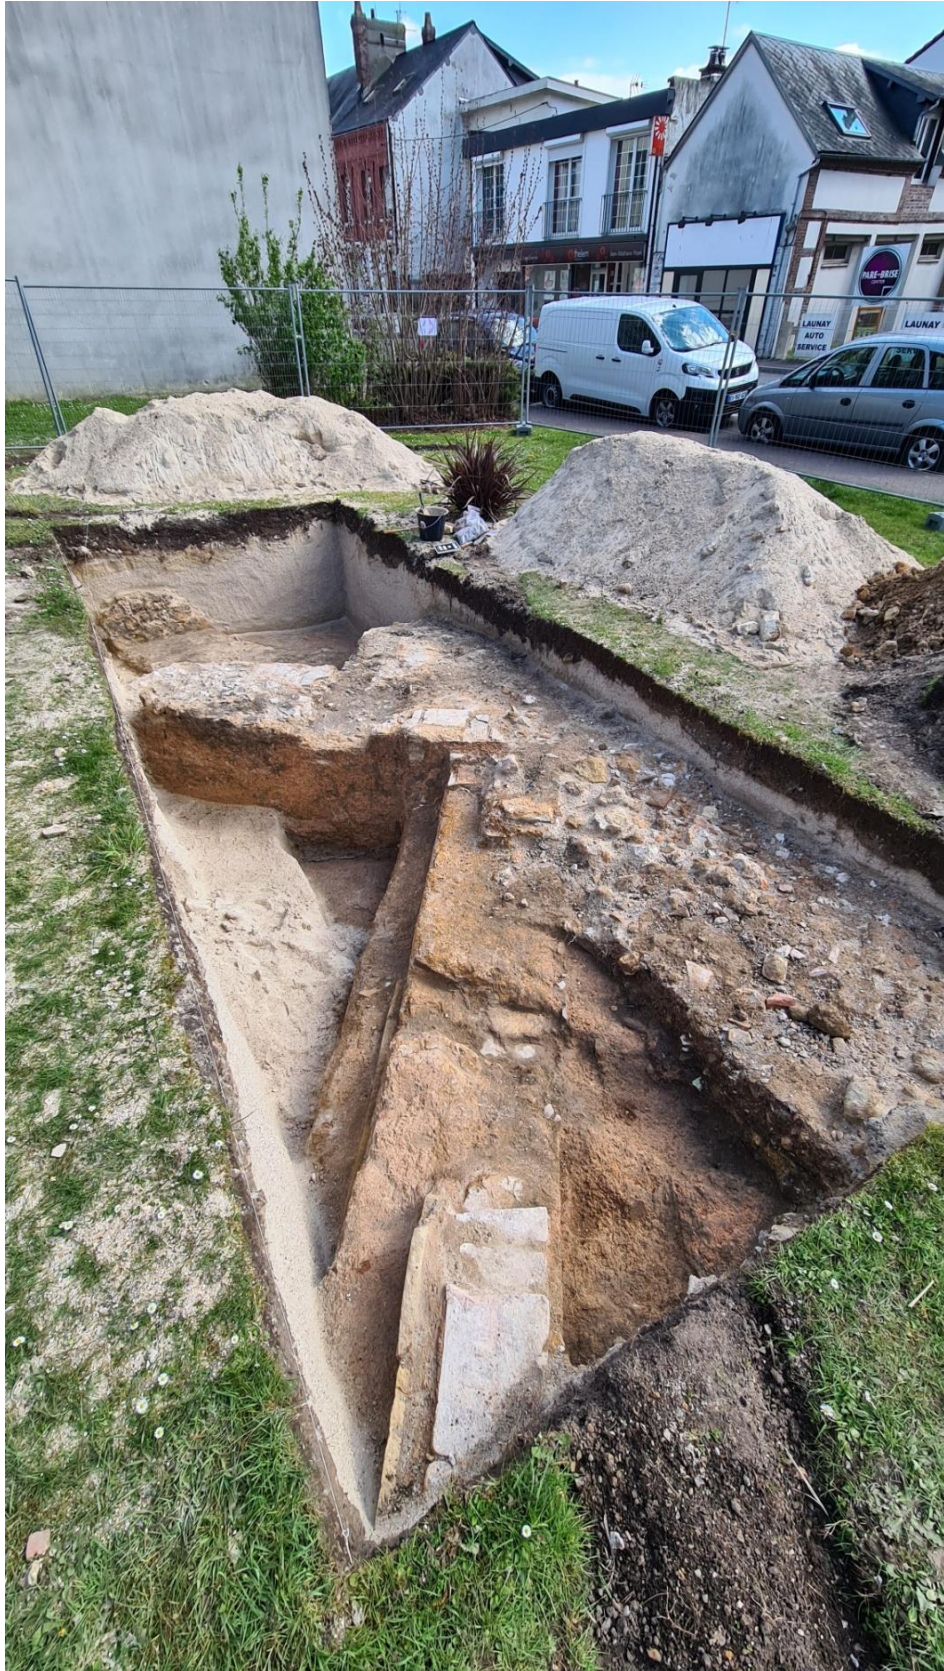
L'interprétation du *frigidarium*, bains froids, à l'est du complexe thermal a été proposée suite à la découverte de plusieurs piscines non chauffées le long d'une vaste pièce. D'après les restitutions des thermes proposées par les diverses observations archéologiques ponctuelles, cette salle faisait peut-être 11 mètres de large pour une longueur approximative de 20 mètres, soit environ 200 mètres carrés. Elle est bordée à l'est par trois petites piscines, l'une rectangulaire au centre et deux petits bains semi-circulaires de chaque côté. Le sol de cette salle était fondé sur un épais mortier de tuileau, partiellement observé sur un mètre carré. Sur une petite partie, la surface du sol était conservée à 11,72 mètres NGF. Des remblais ou déblais contemporains recouvraient directement ces maçonneries. Il s'agit d'un petit niveau sableux jaunâtre (U.S. 7), juste au-dessus du sol. Cet horizon homogène

avec quelques silex a livré une épaisse brique rouge et une tuile plate, témoins de sa récente mise en place. Il y avait au-dessus un limon noir avec de nombreux graviers (U.S. 6). Homogène et compact, il contenait des briques contemporaines, un morceau de bâche plastique et des fragments d'une ancienne canalisation pluviale. C'est peut-être lors de la pose de celle-ci que le creusement érôda les maçonneries antiques, à l'origine de la petite tranchée linéaire observée. L'ensemble de ces remblais contemporains est recouvert par 0,12 mètre d'un limon fin, brun clair avec de nombreux fragments de calcaire, de brique et de silex (U.S. 4). En plus des fragments de briques et canalisation contemporaine, sa fouille a livré trois tessons de céramique, trois éléments d'huissierie en fer et une possible douille en alliage cuivreux.

Photographie du sondage © Spiesser - Caux Seine Agglo

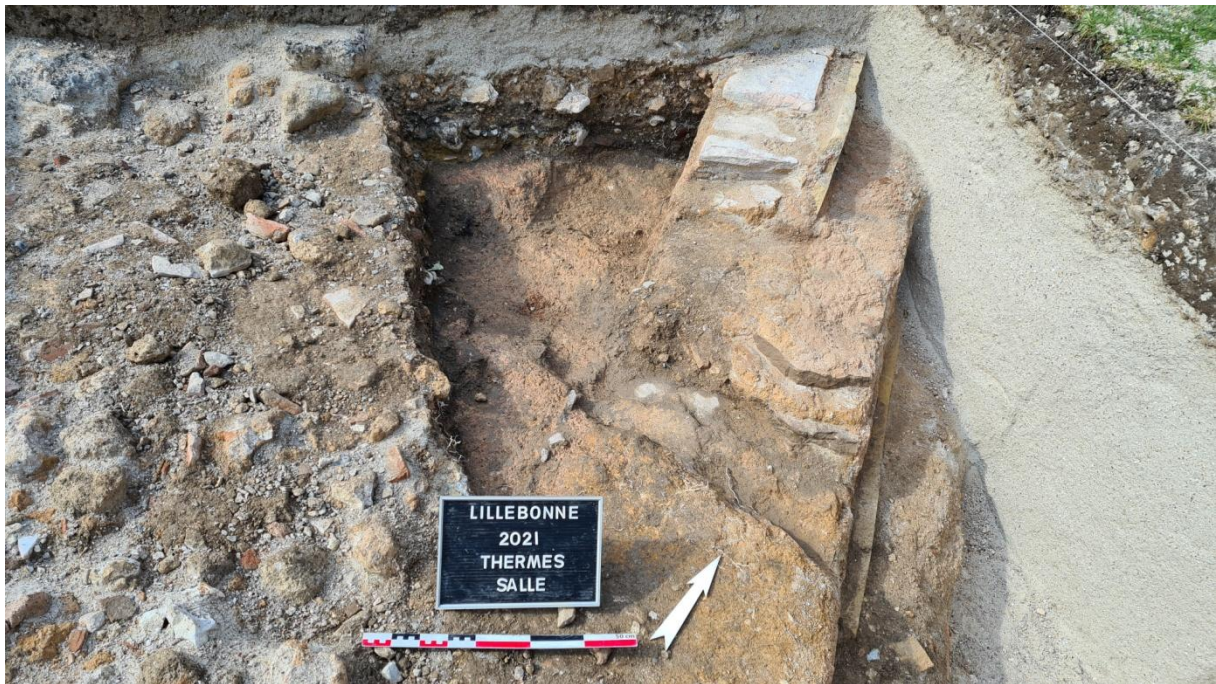
Photographie du sol maçonné conservé dans le *frigidarium* © Spiesser – Caux Seine Agglo
