# Lillebonne. Sondage d'évaluation de l'état sanitaire des thermes

"Thermes de la rue Pigoreau"

Sondage d'évaluation sanitaire des thermes

Rapport final d'opération 2021

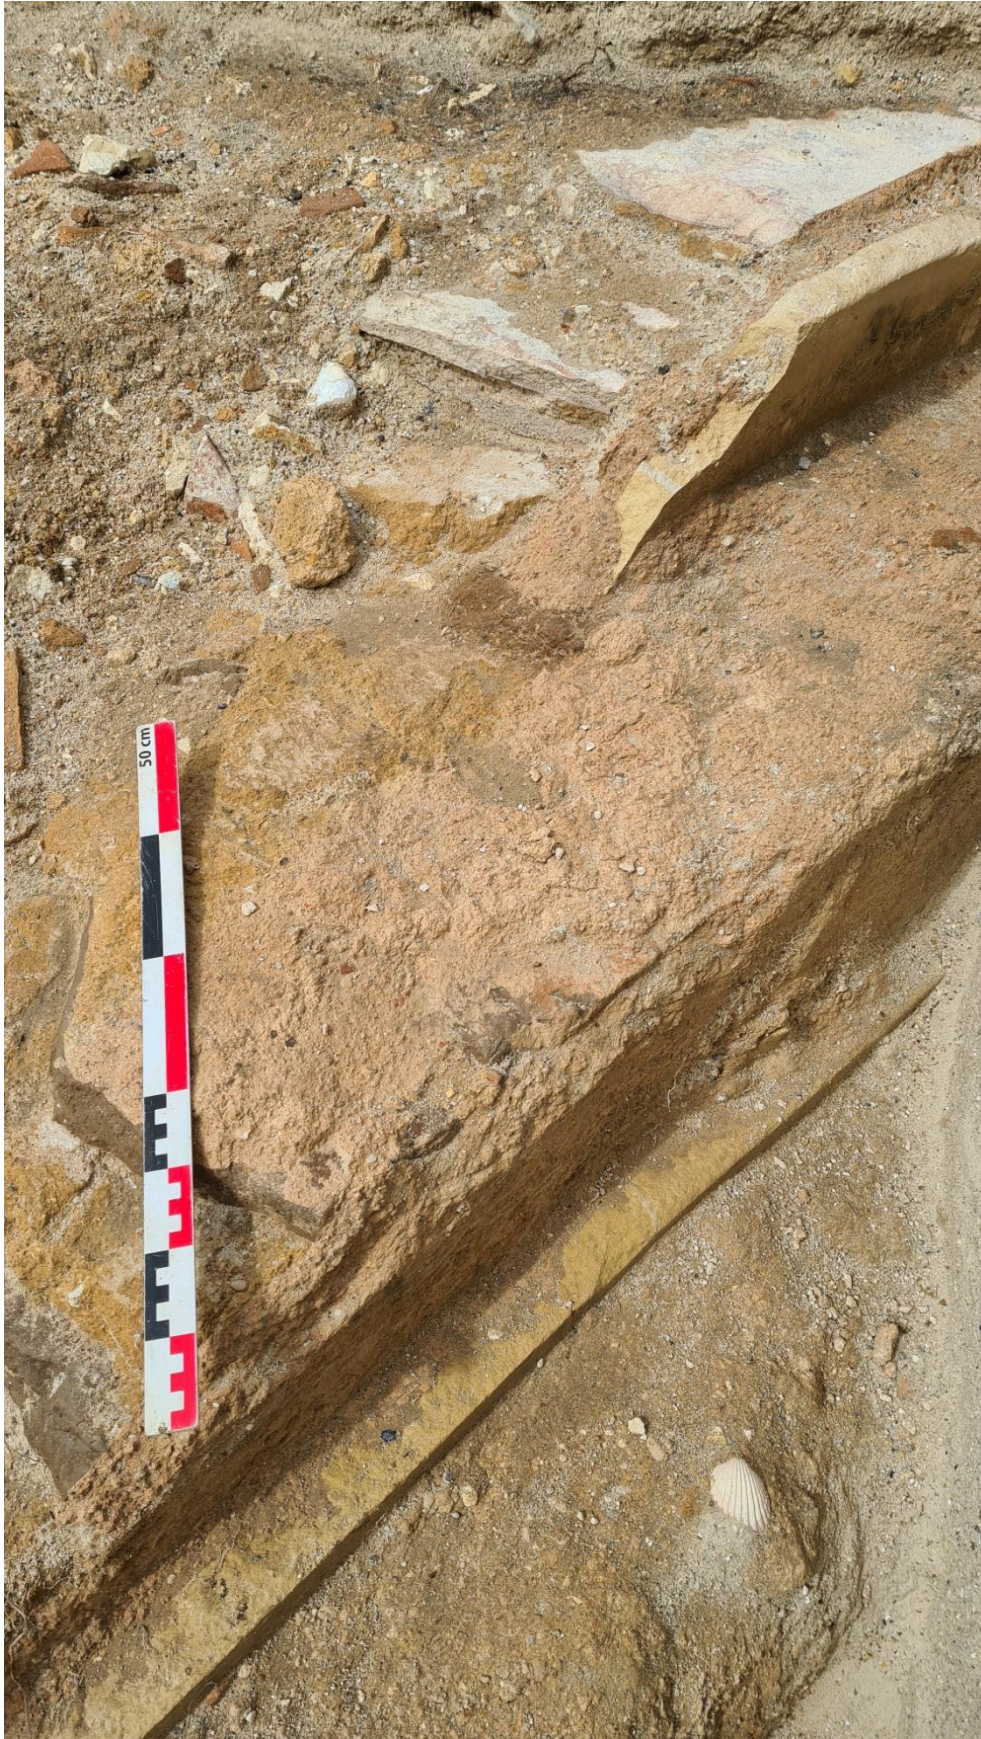
Détails des maçonneries de l'escalier de la piscine rectangulaire © Spiesser - Caux Seine Agglo

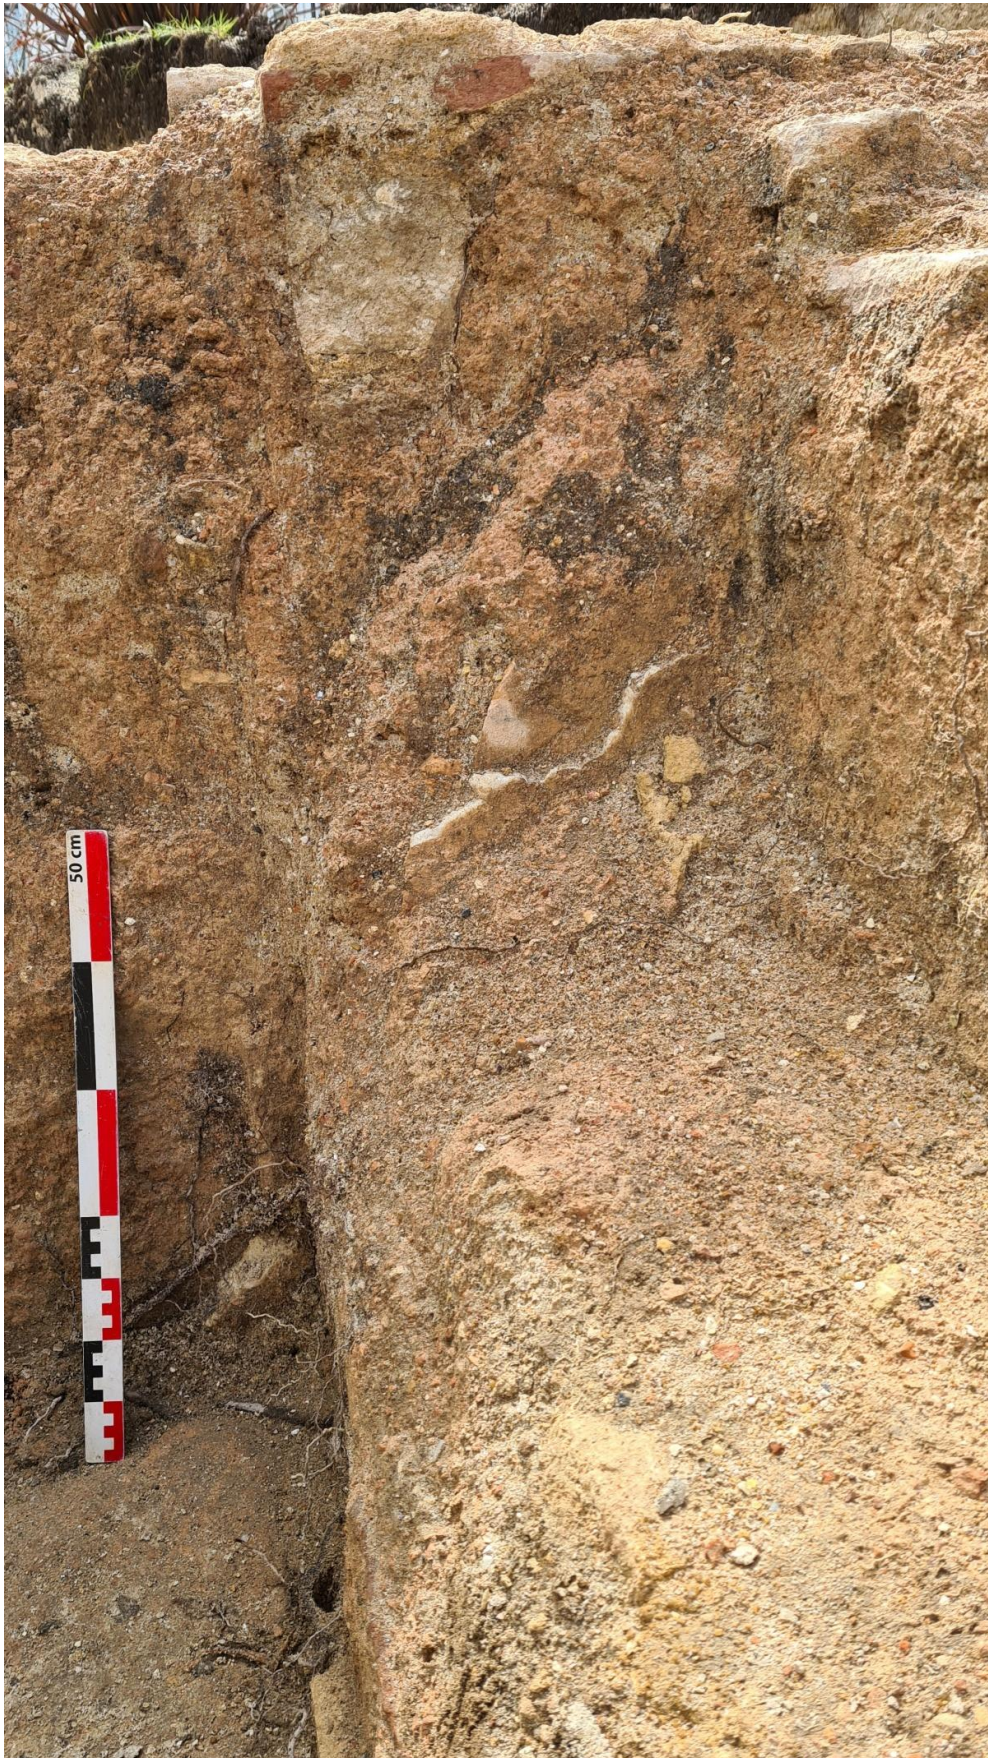
Photographie de placage en marbre blanc conservé dans l'angle de l'escalier de la piscine rectangulaire  
© Spiesser - Caux Seine Agglo

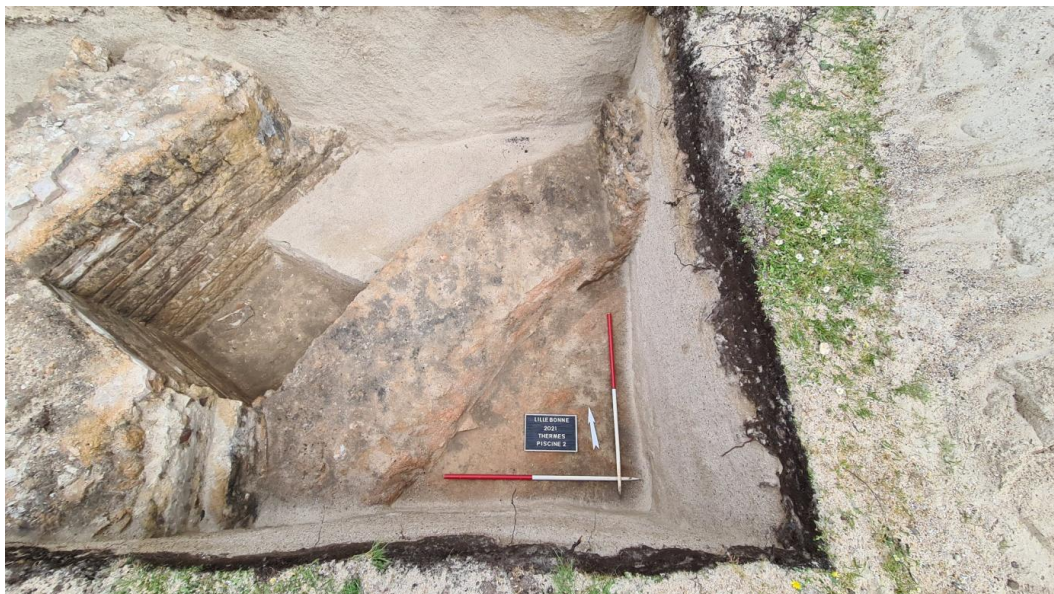
de sécurité, la fouille s'est arrêtée au bout de 0,4 mètre de profondeur. Seul un horizon a été enlevé. Il s'agit d'un remblai limono argileux brun clair (U.S. 5), homogène, avec de nombreux fragments de tuiles antiques. Celui-ci a livré 9 tessons de céramique, 2 fragments de verre, 2 clous en fer, 4 ossements, 28 coquillages, deux fragments de dallage en calcaire blanc et 4 enduits peints. La fouille de cet horizon apporterait de précieux éléments sur la chronologie des thermes puisqu'il a été mis en place entre deux états de construction distincts. La fondation du mur 3 délimitant la piscine semi-circulaire est en effet creusée dans ce remblai, mais celui-ci repose contre l'élévation des murs 1 et 2. Il y a donc deux phases de construction du *frigidarium*. Dans son premier état la pièce possède une piscine rectangulaire, la piscine semi-circulaire sud étant aménagée dans un second temps. Cela pourrait d'ailleurs expliquer pourquoi elle est en retrait d'un mètre par rapport au mur sud du *frigidarium*. Compte tenu du plan symétrique de la pièce. Il faut aussi envisager la possibilité que la piscine semi-circulaire nord ait également été construite dans un second temps. En l'état, l'élévation du parement externe du 1<sup>er</sup> état du *frigidarium* est conservée sur 1,5 mètre de haut au minimum, la base de l'élévation n'ayant pas été atteinte.

Photographie de la piscine semi-circulaire sud © Spiesser – Caux Seine Agglo

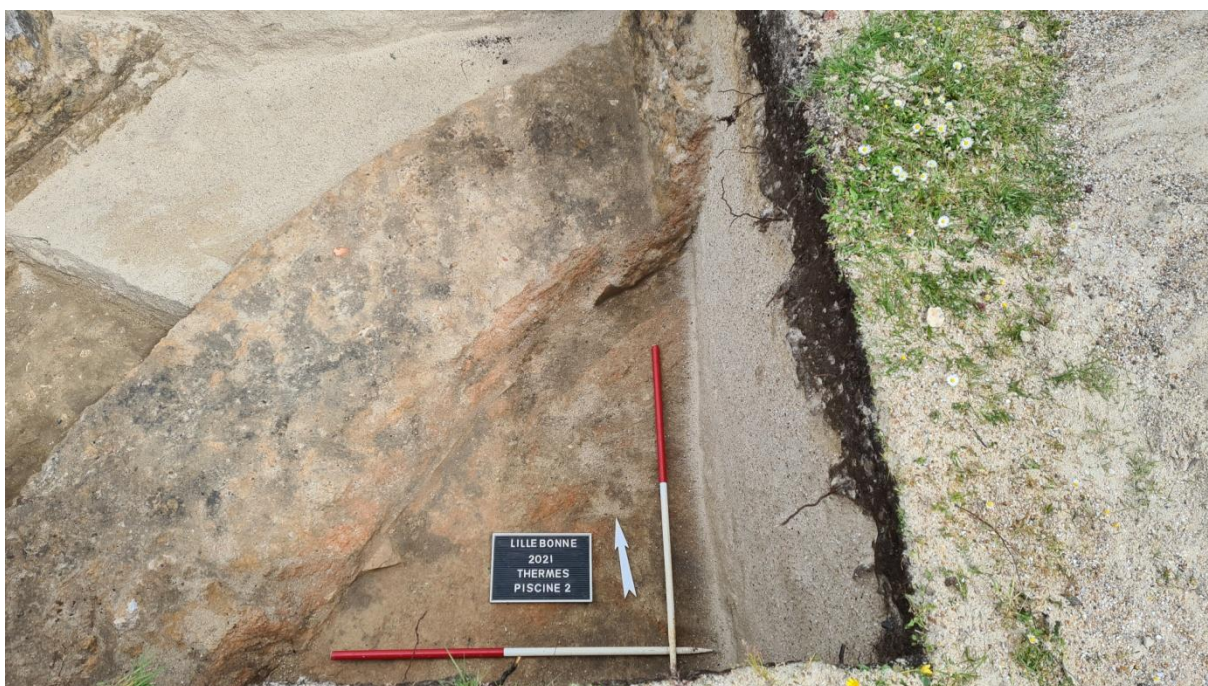
Photographie de la piscine semi-circulaire sud © Spiesser - Caux Seine Agglo

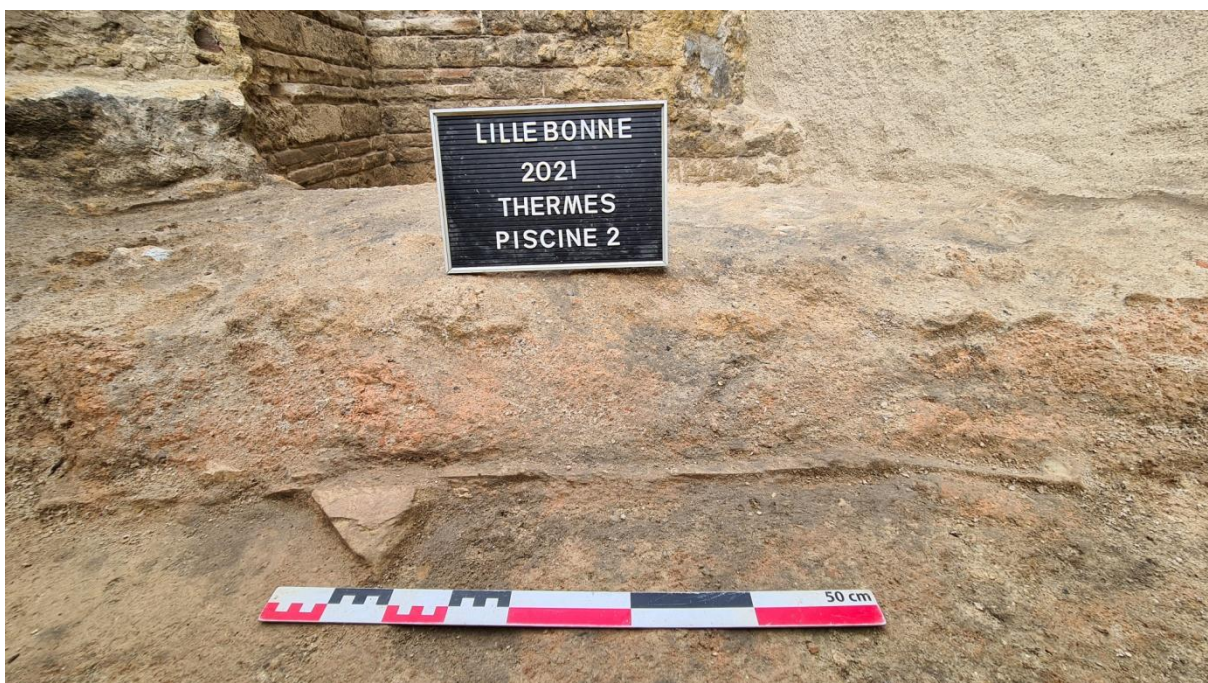
Fragments de dallage calcaire et de placage en marbre blanc décorant la piscine semi-circulaire sud  
© Spiesser - Caux Seine Agglo

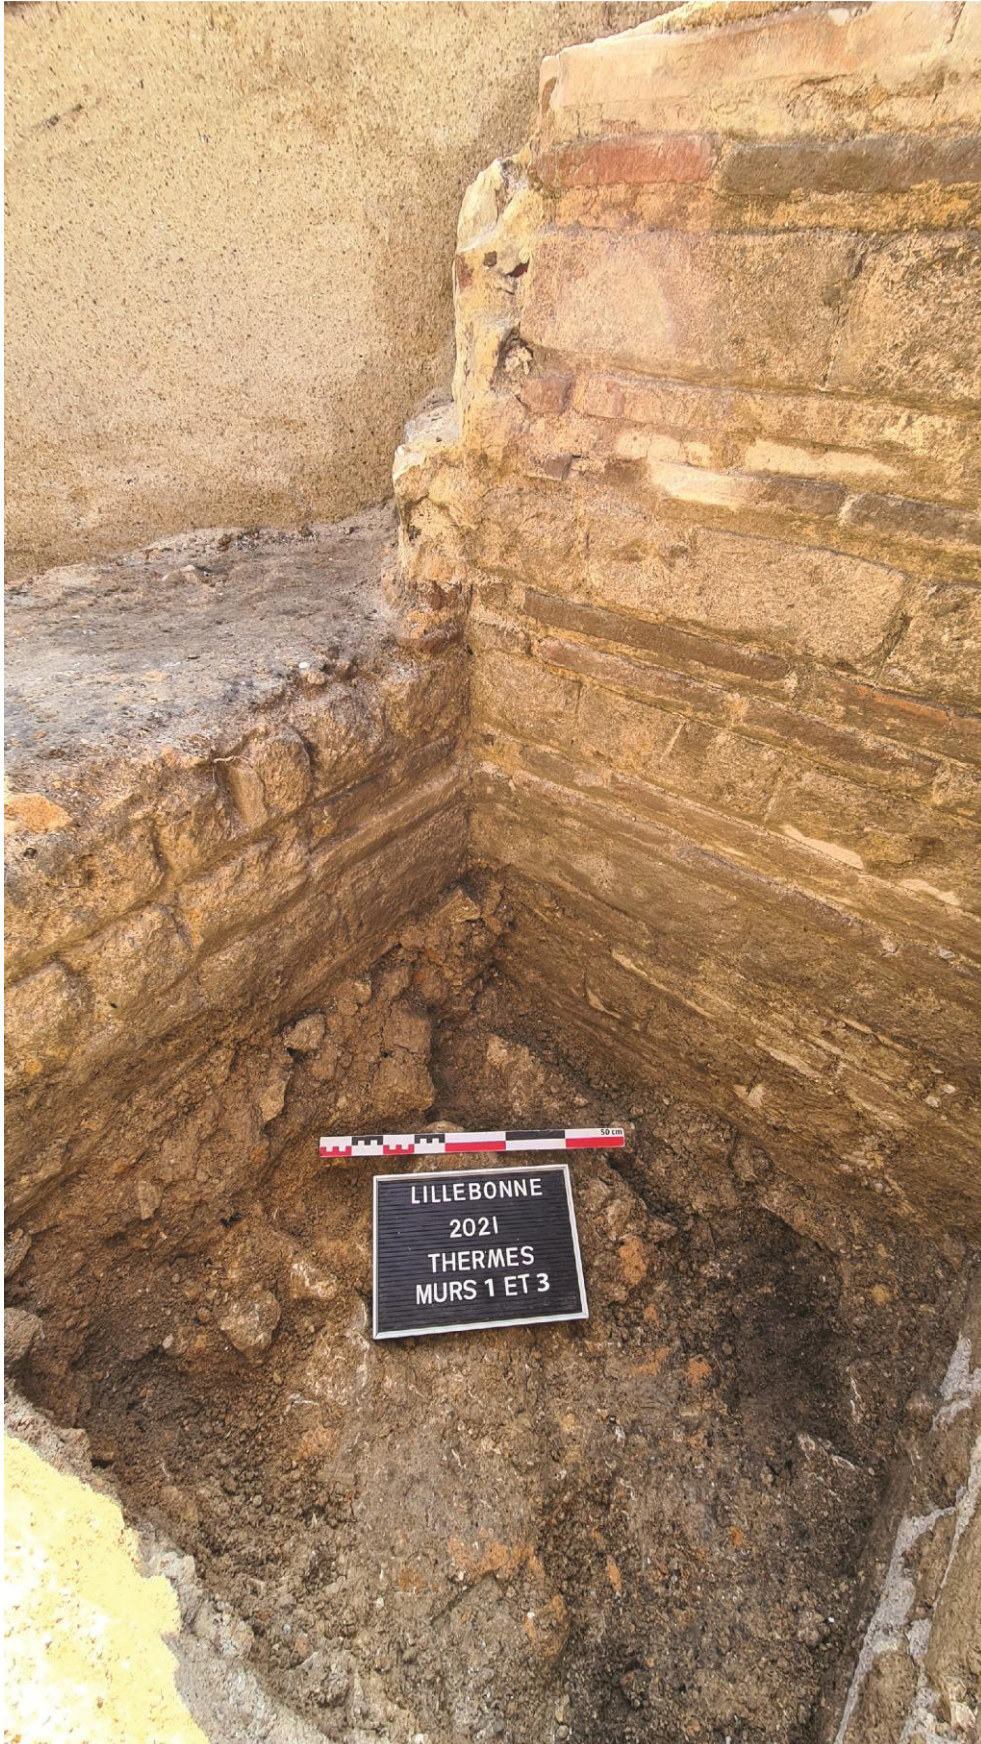
Relations stratigraphiques des maçonneries romaines. Les fondations du mur 3 reposant contre le parement du mur 1 © Spiesser - Caux Seine Agglo

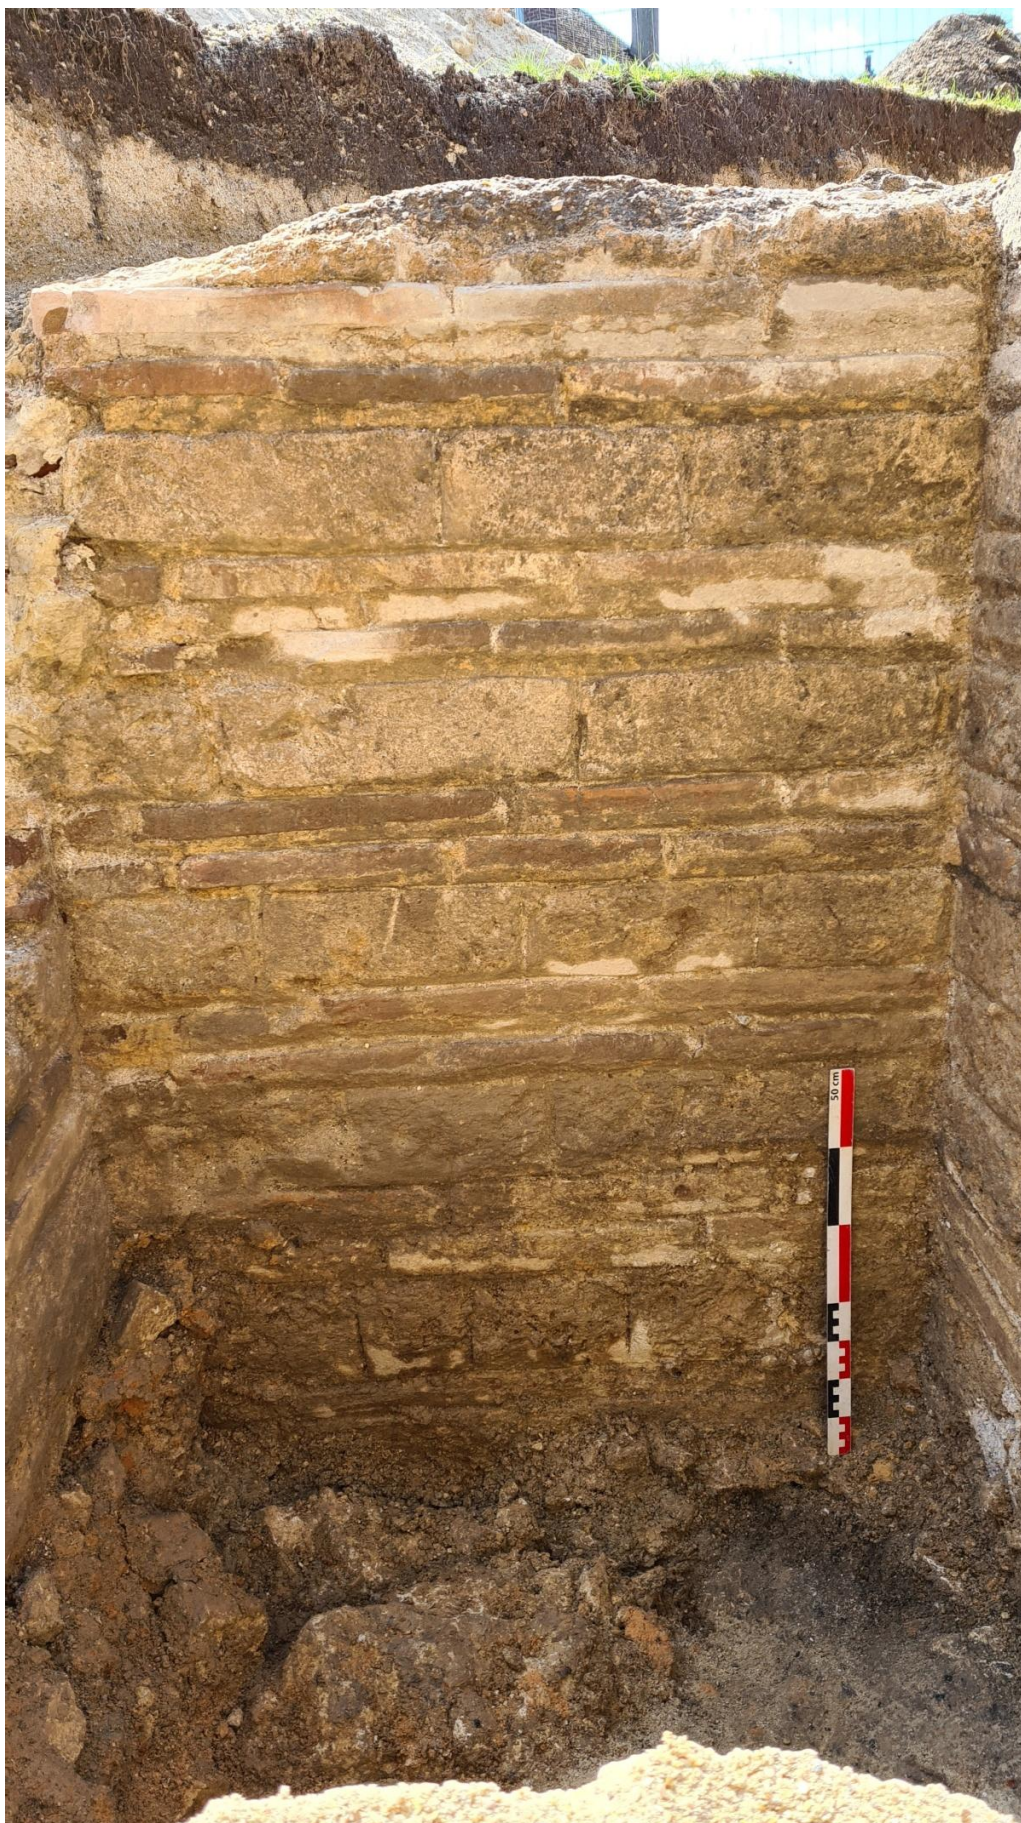
Élévation du parement externe du mur 1 conservé sur au moins 1,6 mètre de haut © Spiesser - Caux Seine Agglo
