Le bâtiment BAT 603 de Kôm el-Nogous/Plinthine : un espace de stockage polyvalent de l'époque saïto-perse ?

Bérangère Redon

Le bâtiment BAT 603 de Kôm el-Nogous/Plinthine : un édifice de stockage polyvalent de l'époque saïto-perse ?

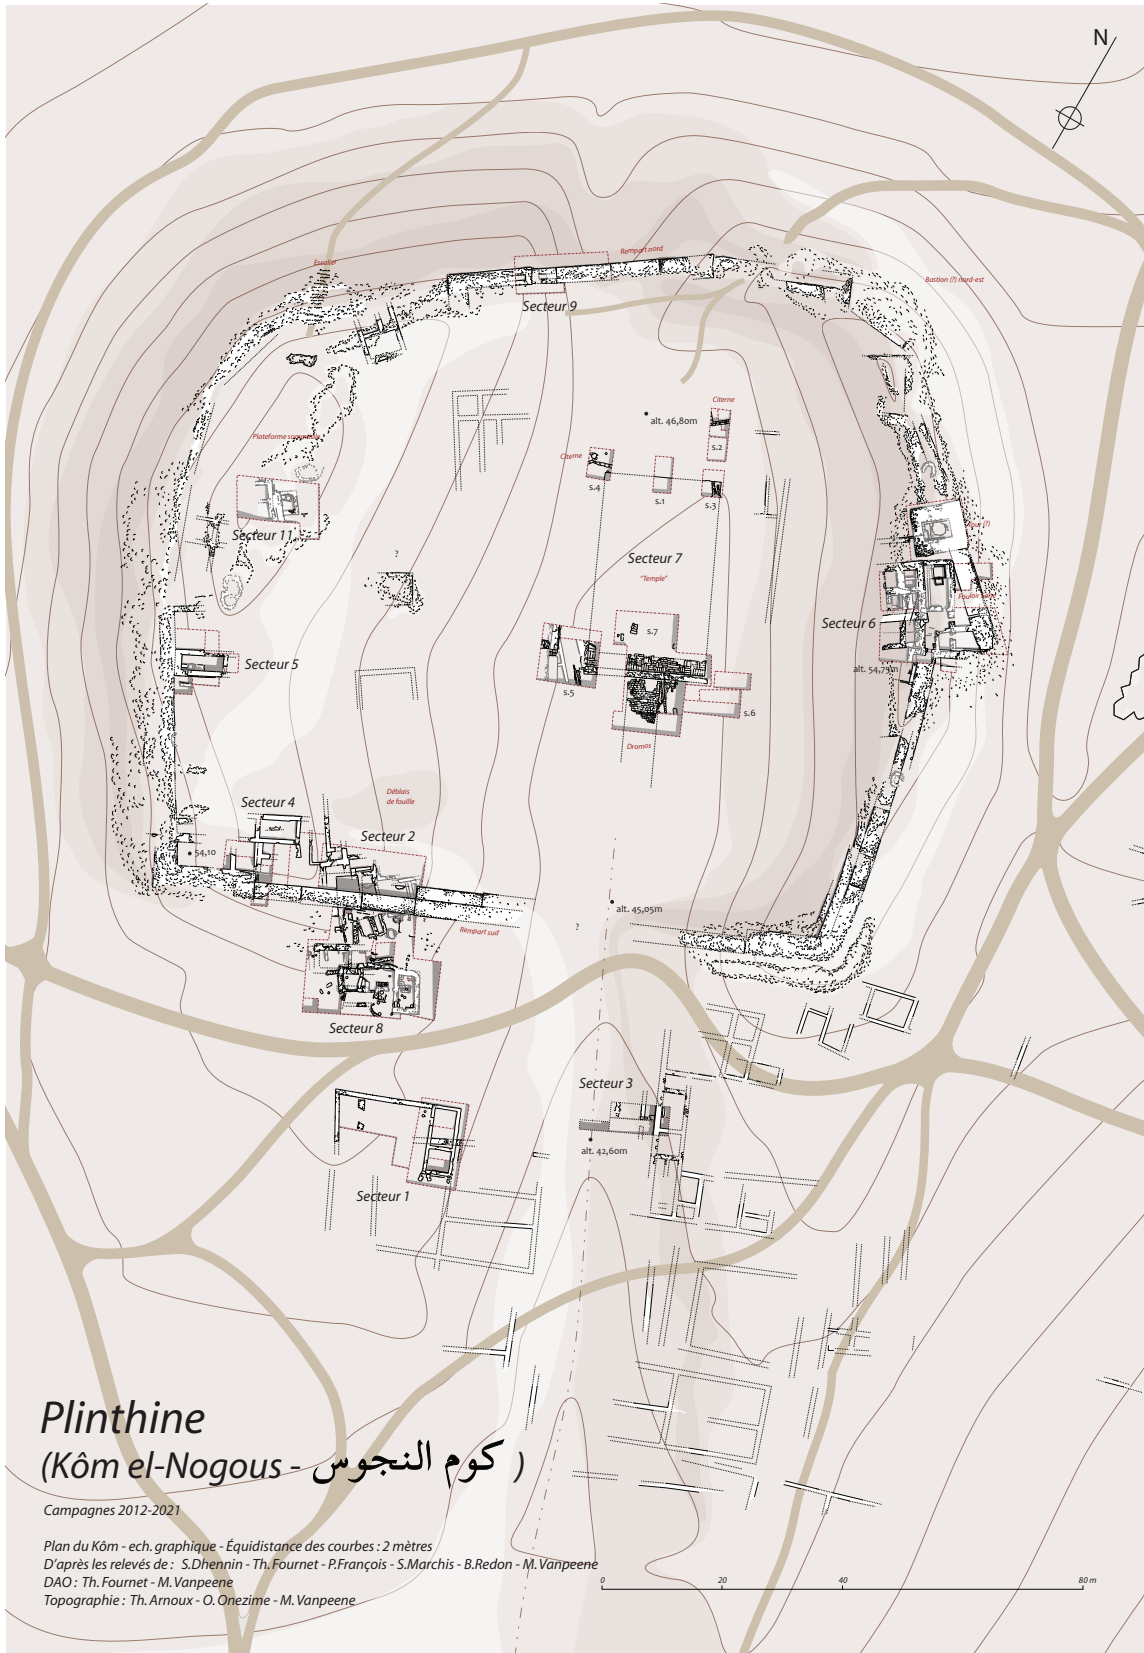
Figure 1. Plan général de Kôm el-Nogous/Plinthine. © MFTMP/Matthieu Vanpeene, avec Thibaud Fournet et Thomas Arnoux.

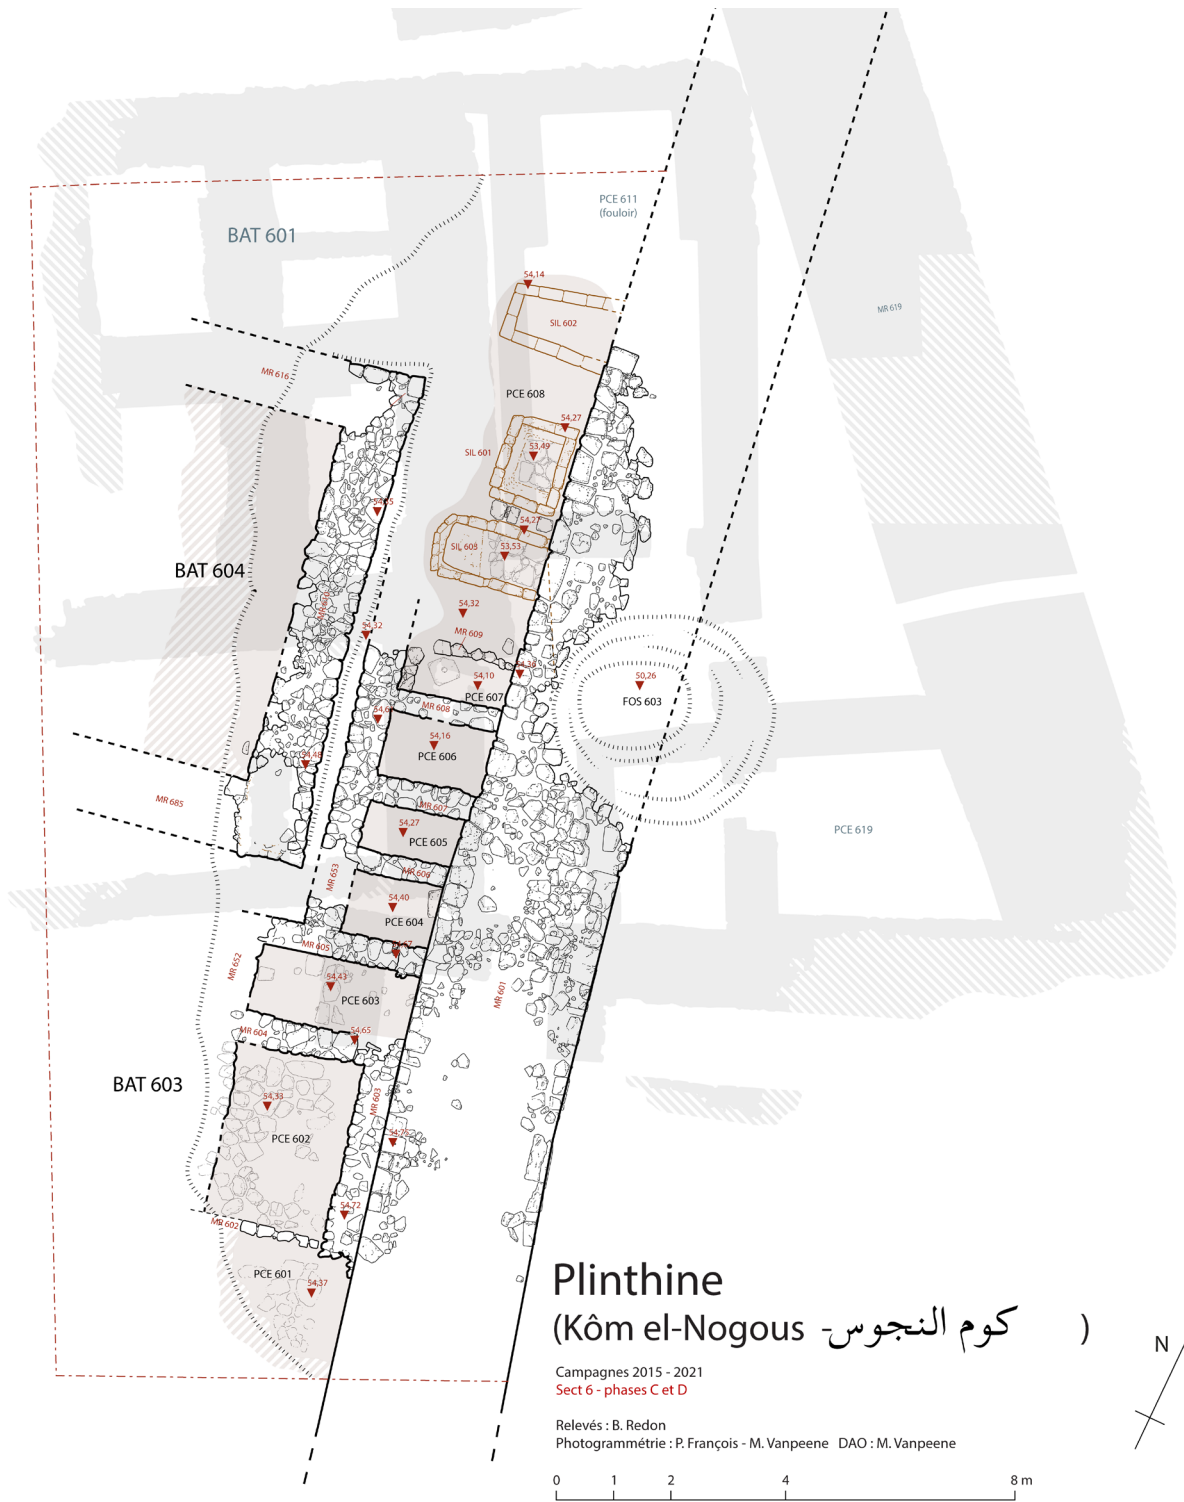
Figure 2. Plan du secteur 6 de Plinthine/Kôm el-Nogous durant la phase C, avec la construction de l'édifice BAT 603 et du mur d'enceinte MR 601. © MFTMP/Matthieu Vanpeene, avec Bérangère Redon, Louis Dautais et Paul François.

L'édifice BAT 603 (fig. 2), entièrement fouillé au fil de trois campagnes de terrain, était visible en surface au début de nos travaux en 2015. Il comprend une série de pièces maçonnées et un espace probablement extérieur. Très arasé en raison de sa position en haut du kôm, exposé aux pluies et au vent durant des siècles, il a par ailleurs été en partie détruit lors de l'ultime phase de remodelage de la zone telle que nous avons pu le reconstituer (phase D).

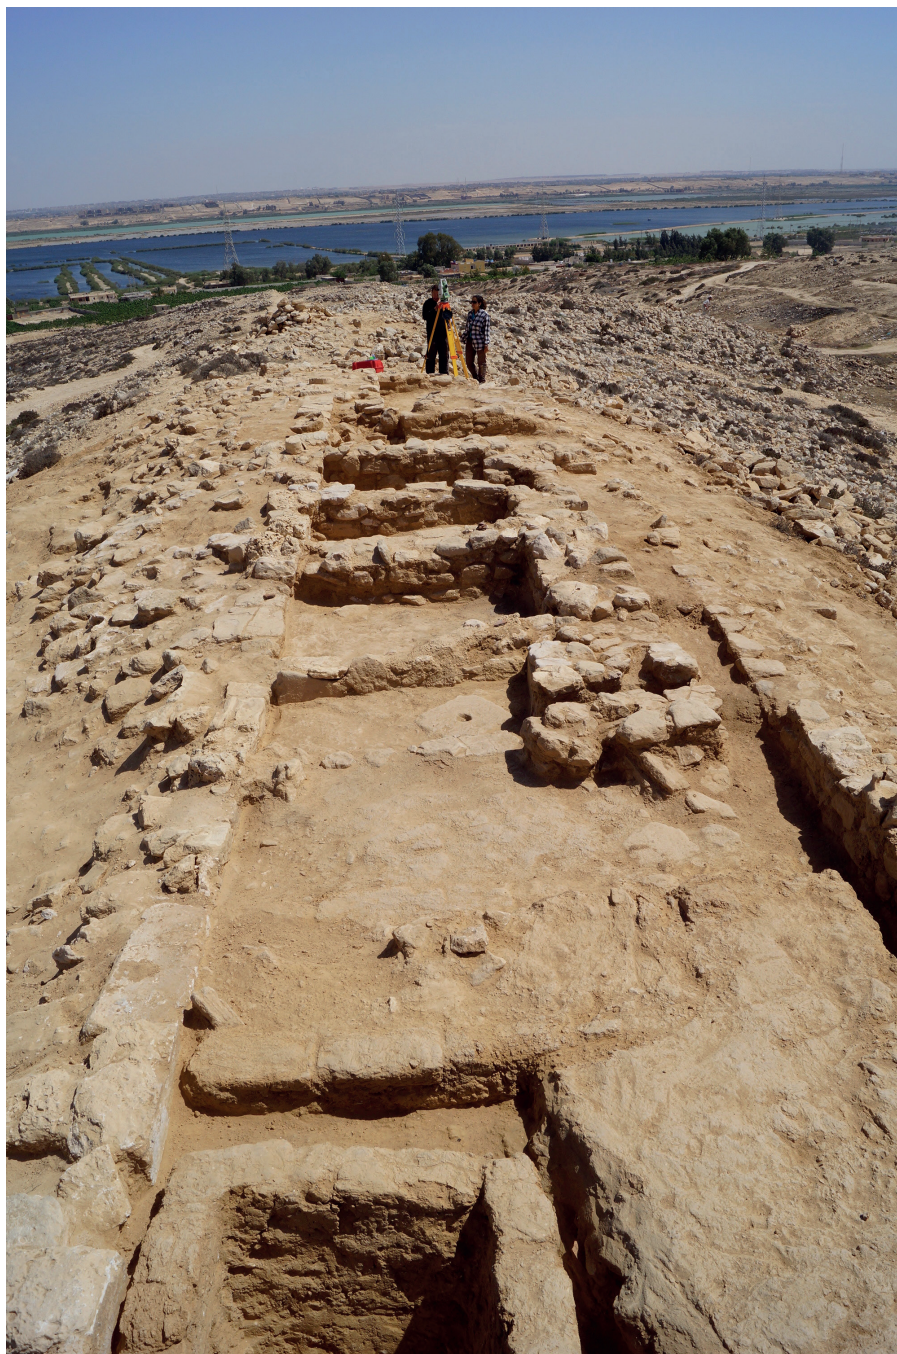
Figure 3. Plinthine/Kôm el-Nogous, vue d'ensemble de BAT 603, appuyé contre MR 601, depuis le nord.
© MFTMP/Bérangère Redon.

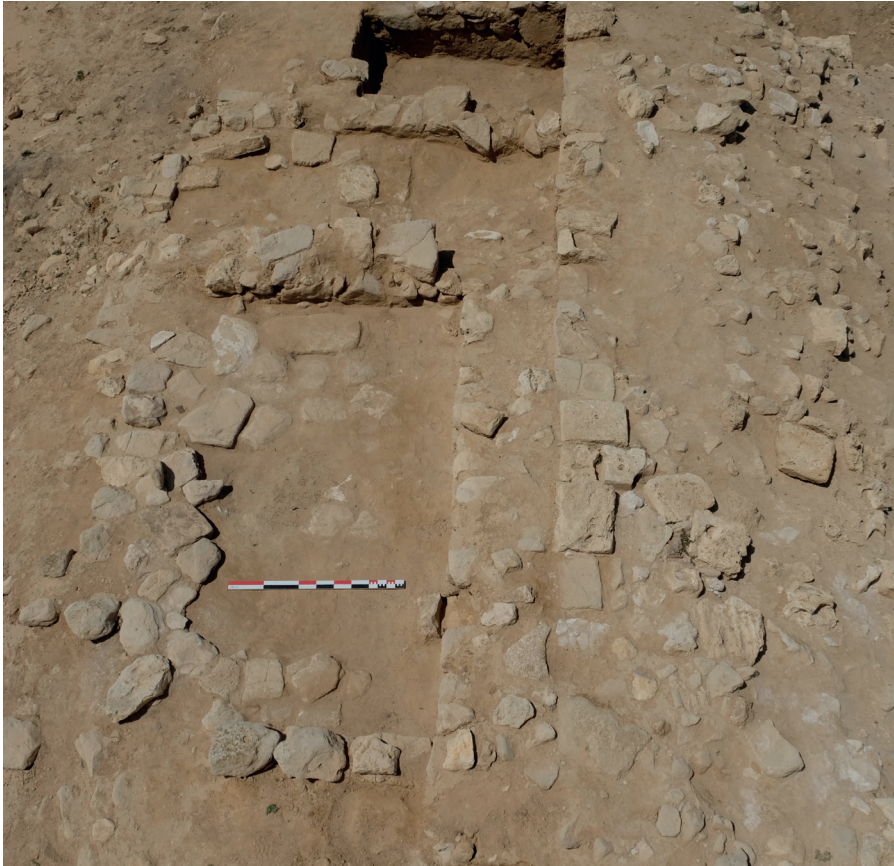
Figure 4. Plinthine/
Kôm el-Nogous, vue des
pièces dallées PCE 602 et
PCE 603 depuis le sud.
© MFTMP/Louis Dautais.

Les trois pièces méridionales (PCE 601 à 603), chacune au sol formé d'un dallage en calcaire (fig. 4), ont une superficie plus grande que les pièces septentrionales (PCE 604 à 607), dotées de sols en terre battue.

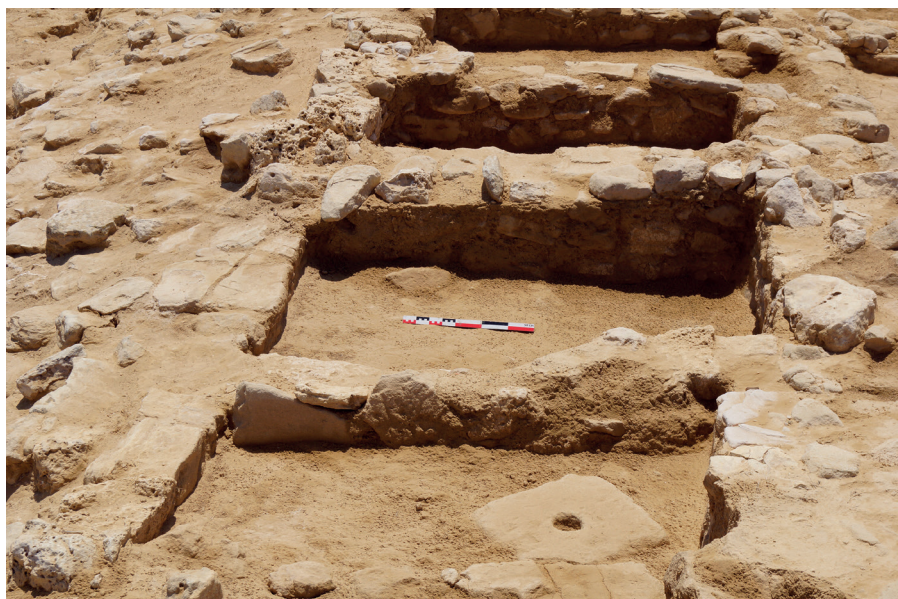
Figure 5. Plinthe/Kôm el-Nogous, vue de PCE 607 (au premier plan, avec une dalle percée sur le sol), et de PCE 606, 605 et 604 à l'arrière-plan, depuis le nord.
© MFTMP/Rim Saleh.

À partir de cette pièce 604, les cellules sont plus petites et régulières, et sont conservées presque intégralement en plan (fig. 5).

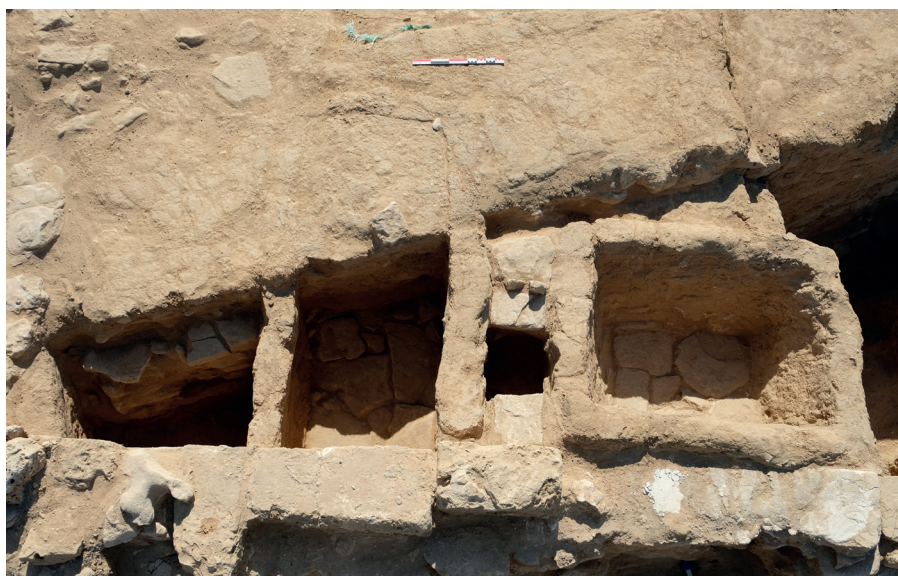
Figure 6. Plinthe/Kôm el-Nogous, PCE 608, les aménagements dallés SIL 601 (à droite) et SIL 603 (à gauche, en cours de fouille).
© MTFMP/Louis Dautais.

Au nord de PCE 607, se déploie un espace (PCE 608) délimité à l'est par MR 601 et au sud par MR 609. Nous n'avons trouvé aucune limite à PCE 608 au nord et à l'ouest mais conjecturons, en raison de ses dimensions, qu'il s'agissait d'un espace ouvert, sans doute une cour. Il était occupé par trois constructions quadrangulaires en briques crues (SIL 601-603), dont l'installation a perturbé la zone autrefois en partie occupée par l'édifice BAT 601. Les constructions SIL 601, 602 et 603 sont bâties en briques crues d'un format (42 x 21 x 10 cm) et d'une couleur identique (marron à orangée) montées en panneresse ; des demi-briques et des fragments ont également été utilisées dans leur mise en œuvre. Elles sont conservées sur trois à quatre assises de haut (fig. 6).
