Bérangère Redon. Le bâtiment BAT 603 de Kôm el-Nogous/Plinthine : un espace de stockage polyvalent de l'époque saïto-perse ?. Nadia Licitra; Adeline Bats. Storage in Ancient Egypt and Nubia. Earthen architecture and building techniques, Sidestone Press, pp.83-95, 2023, 9789464262230. 10.59641/029221ra . hal-03903076

# Le bâtiment BAT 603 de Kôm el-Nogous/Plinthine : un édifice de stockage polyvalent de l'époque saïto-perse ?

Bérangère Redon

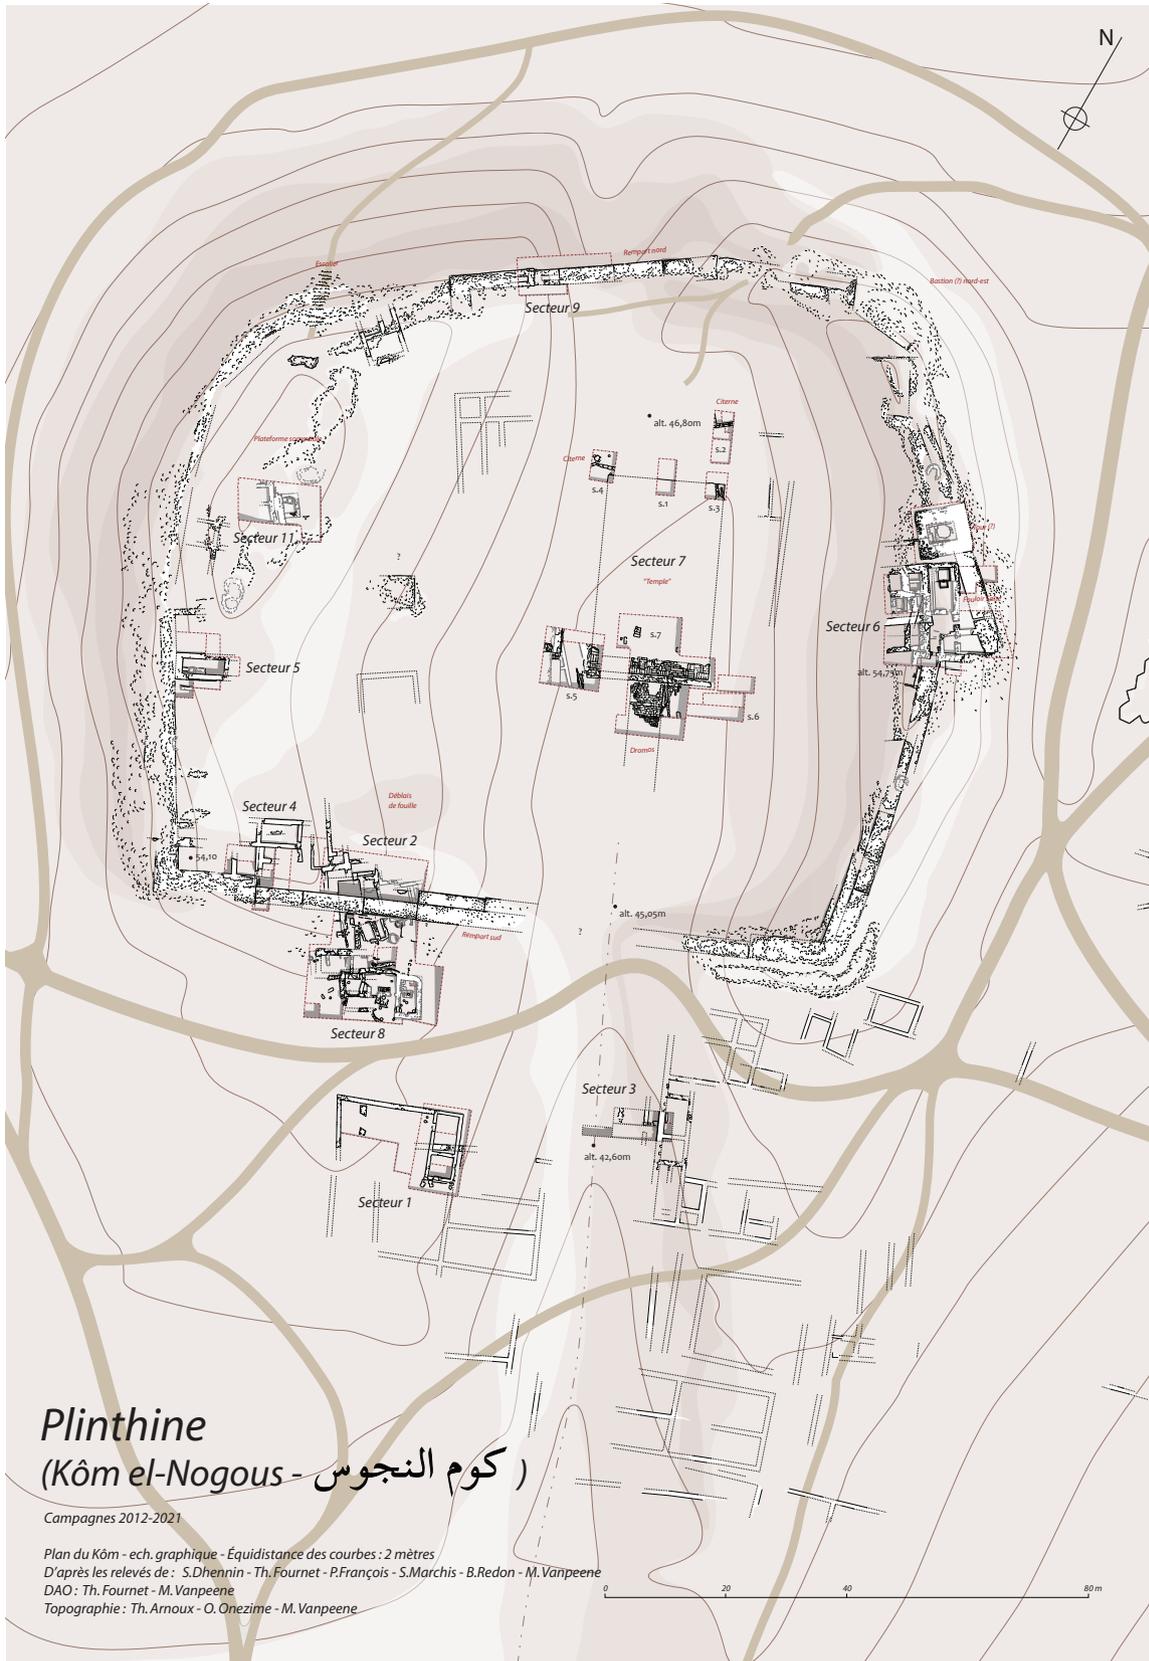
Figure 1. Plan général de Kôm el-Nogous/Plinthine. © MFTMP/Matthieu Vanpeene, avec Thibaud Fournet et Thomas Arnoux.

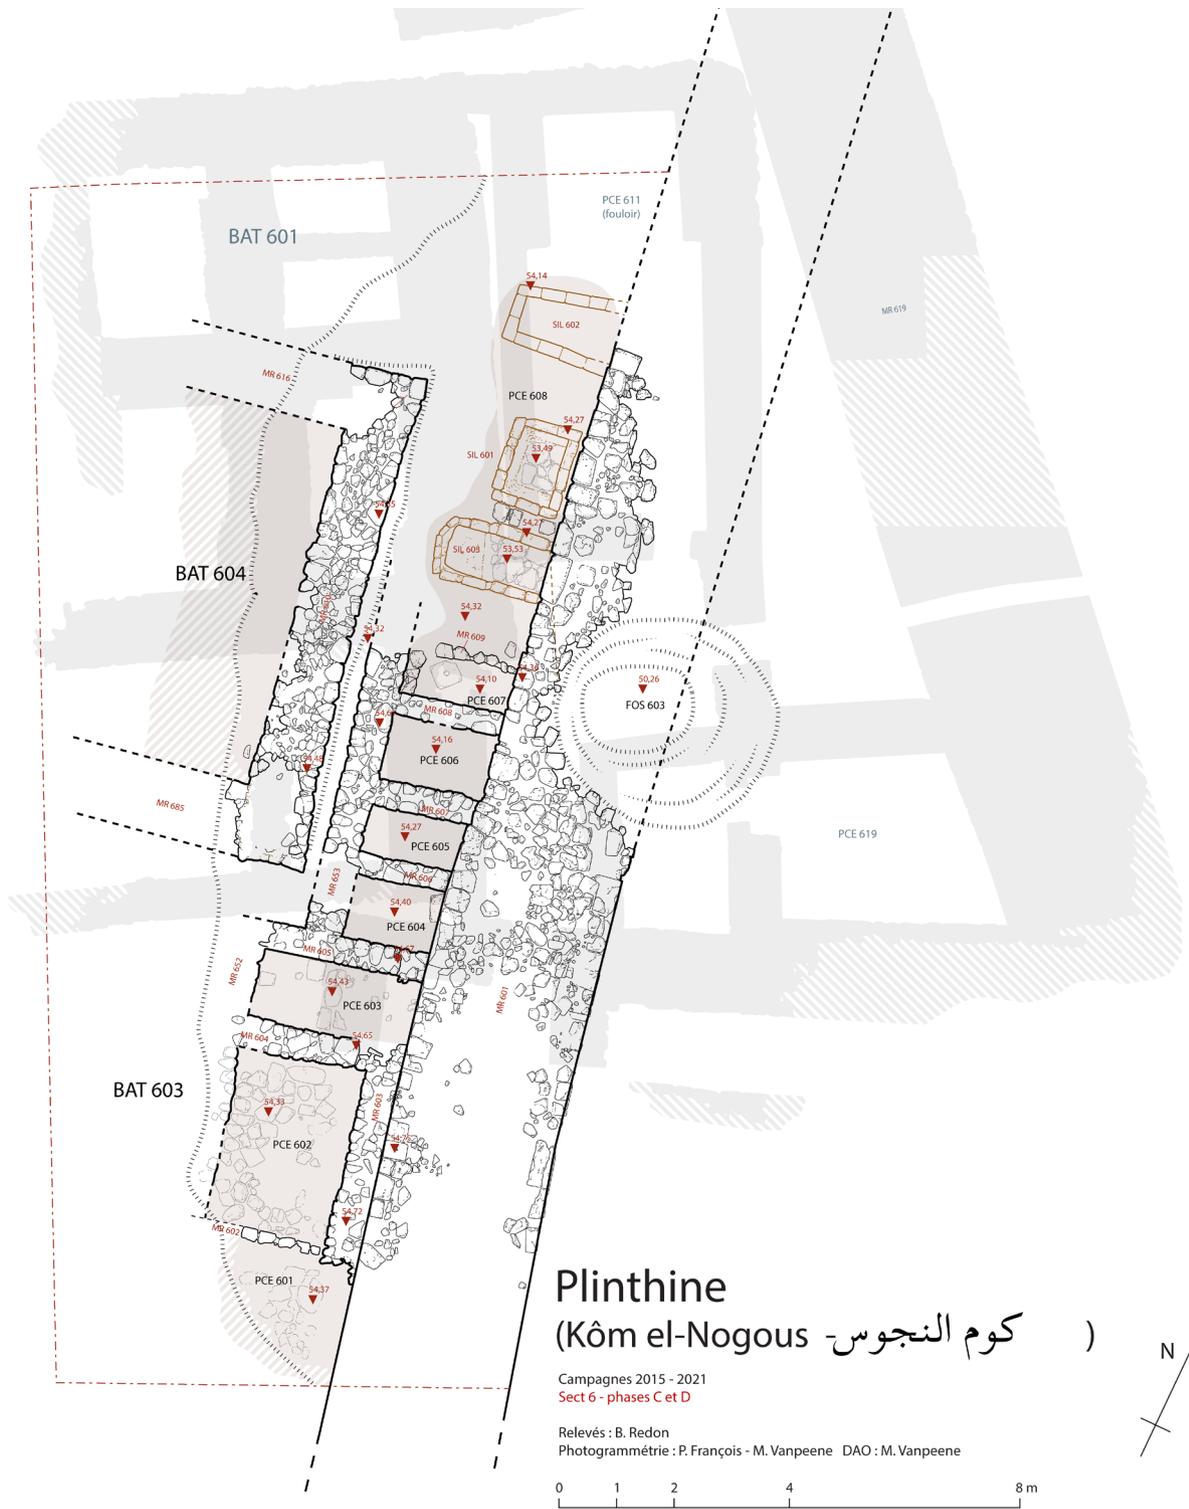
Figure 2. Plan du secteur 6 de Plinthine/Kôm el-Nogous durant la phase C, avec la construction de l'édifice BAT 603 et du mur d'enceinte MR 601. © MFTMP/Matthieu Vanpeene, avec Bérangère Redon, Louis Dautais et Paul François.

L'édifice BAT 603 (fig. 2), entièrement fouillé au fil de trois campagnes de terrain, était visible en surface au début de nos travaux en 2015. Il comprend une série de pièces maçonnées et un espace probablement extérieur. Très arasé en raison de sa position en haut du kôm, exposé aux pluies et au vent durant des siècles, il a par ailleurs été en partie détruit lors de l'ultime phase de remodelage de la zone telle que nous avons pu le reconstituer (phase D).

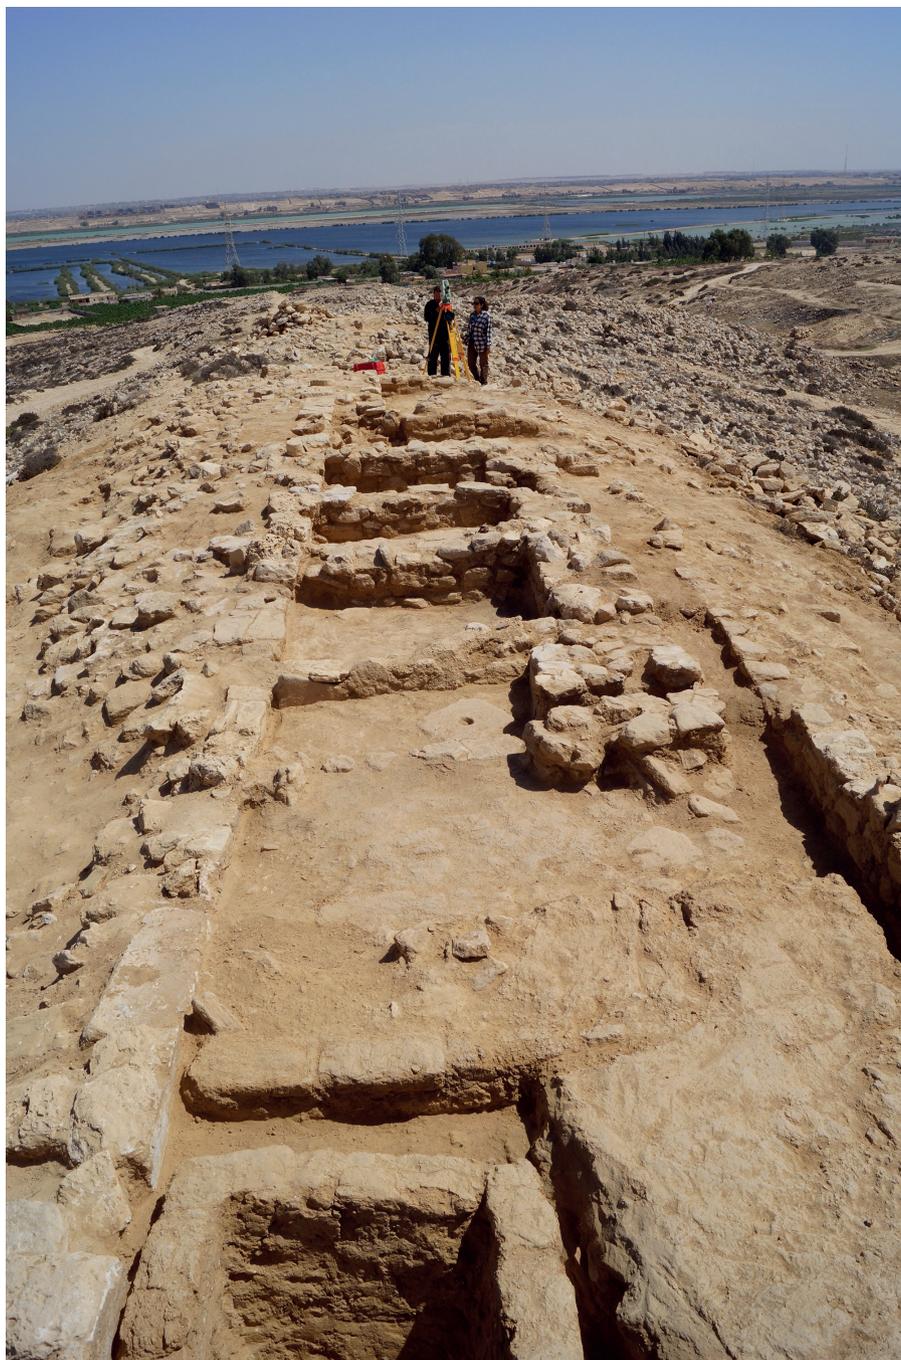
Figure 3. Plinthine/Kôm el-Nogous, vue d'ensemble de BAT 603, appuyé contre MR 601, depuis le nord.  
© MFTMP/Bérangère Redon.

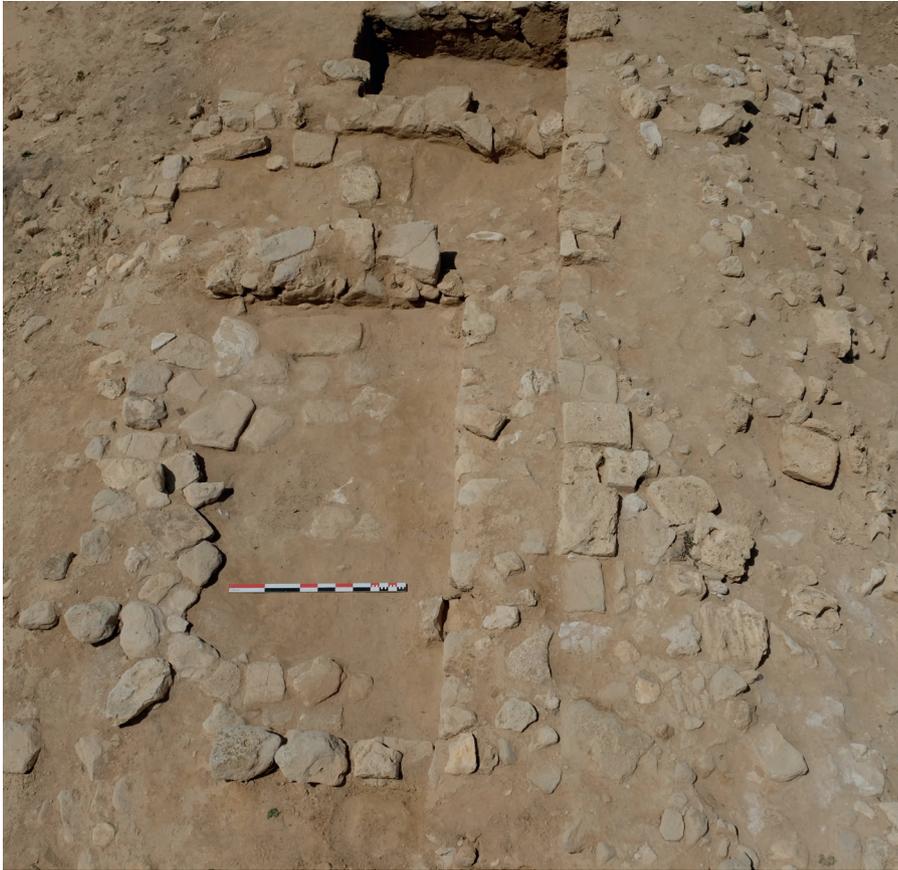
Figure 4. Plinthine/  
Kôm el-Nogous, vue des  
pièces dallées PCE 602 et  
PCE 603 depuis le sud.  
© MFTMP/Louis Dautais.

Les trois pièces méridionales (PCE 601 à 603), chacune au sol formé d'un dallage en calcaire (fig. 4), ont une superficie plus grande que les pièces septentrionales (PCE 604 à 607), dotées de sols en terre battue.

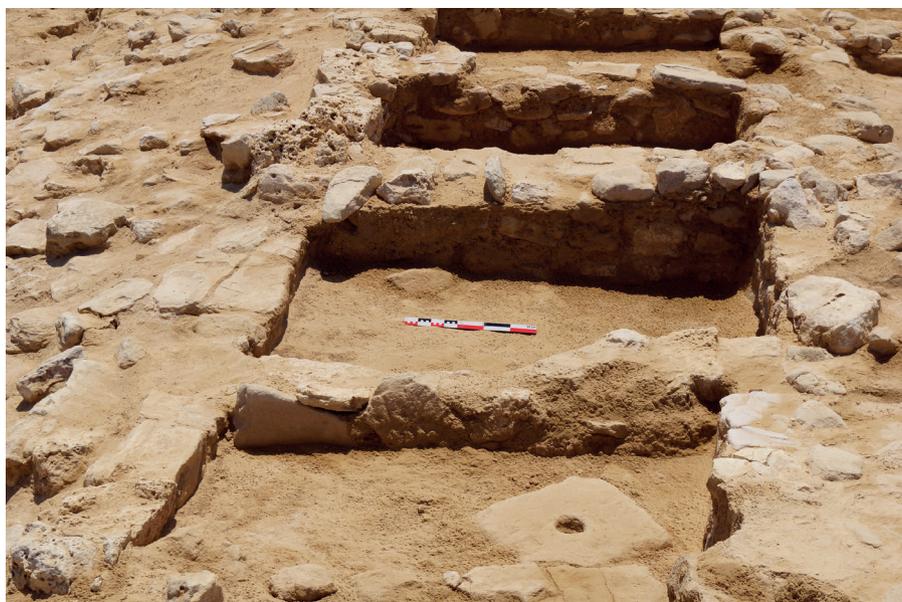
Figure 5. Plinthe/Kôm el-Nogous, vue de PCE 607 (au premier plan, avec une dalle percée sur le sol), et de PCE 606, 605 et 604 à l'arrière-plan, depuis le nord.  
© MFTMP/Rim Saleh.

À partir de cette pièce 604, les cellules sont plus petites et régulières, et sont conservées presque intégralement en plan (fig. 5).

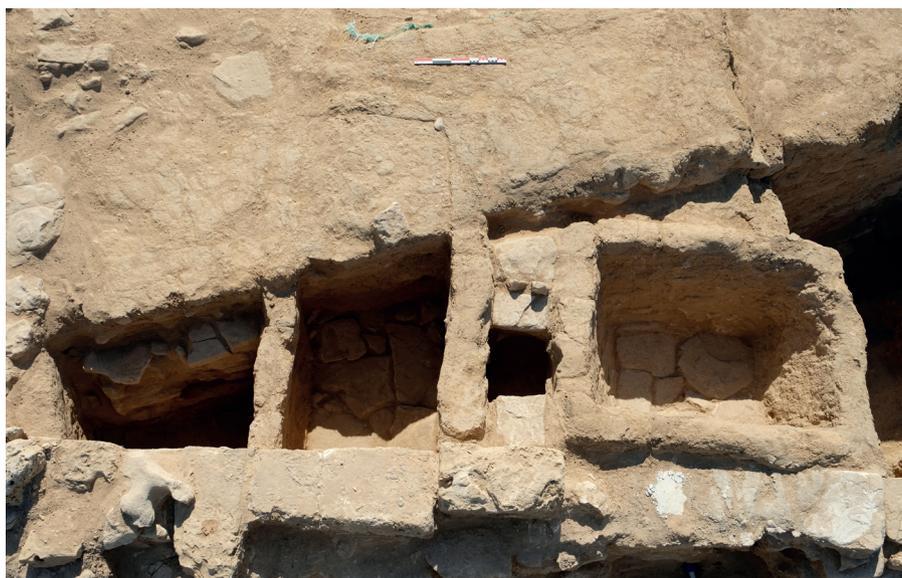
Figure 6. Plinthe/Kôm el-Nogous, PCE 608, les aménagements dallés SIL 601 (à droite) et SIL 603 (à gauche, en cours de fouille).  
© MTFMP/Louis Dautais.

Au nord de PCE 607, se déploie un espace (PCE 608) délimité à l'est par MR 601 et au sud par MR 609. Nous n'avons trouvé aucune limite à PCE 608 au nord et à l'ouest mais conjecturons, en raison de ses dimensions, qu'il s'agissait d'un espace ouvert, sans doute une cour. Il était occupé par trois constructions quadrangulaires en briques crues (SIL 601-603), dont l'installation a perturbé la zone autrefois en partie occupée par l'édifice BAT 601. Les constructions SIL 601, 602 et 603 sont bâties en briques crues d'un format (42 x 21 x 10 cm) et d'une couleur identique (marron à orangée) montées en panneresse ; des demi-briques et des fragments ont également été utilisées dans leur mise en œuvre. Elles sont conservées sur trois à quatre assises de haut (fig. 6).
