Château et village castral du vieux Vallon, Vallon-Pont-d'Arc (Ardèche). Rapport d'opération de fouille archéologique

CHÂTEAU ET VILLAGE CASTRAL DU VIEUX VALLON

Réhabilitation du château et de ses abords

*Fouilles archéologiques préventives
et étude du bâti*

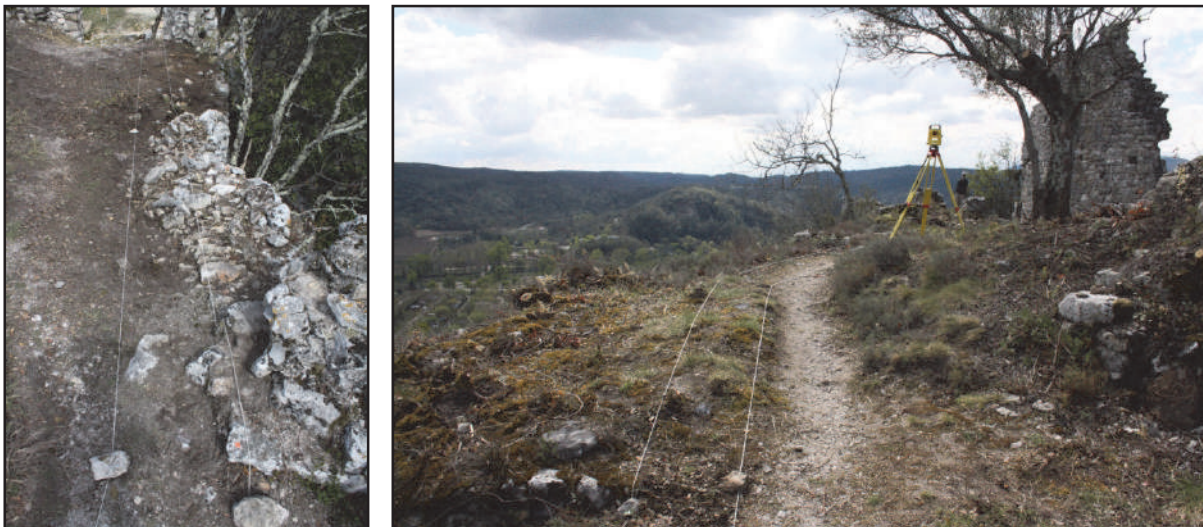
Fig. 6 : Matérialisation des tranchées du garde-corps. À gauche la TR 1, à droite les TR 2 et 3.

Au terme de cette réunion, l'implantation des zones à fouiller a ainsi été réalisée en respectant les prescriptions du Service régional de l'archéologie de la région Rhône-Alpes. Les tranchées accueillant le garde-corps, les emprises de la coursive et de la passerelle ont été matérialisées au sol par l'entreprise Andriollo.

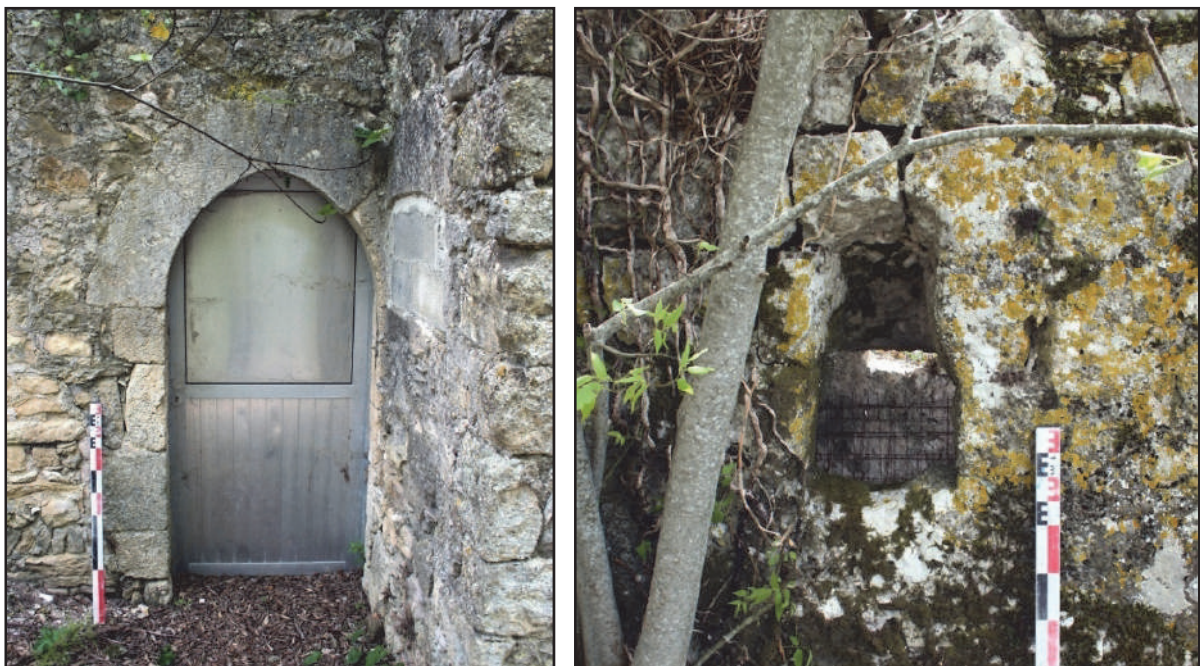
Fig. 10 : Quelques éléments architecturaux visibles sur les maisons du castrum : porte en arc brisé (à droite) et baie en partie aménagée dans le substrat rocheux (à gauche).

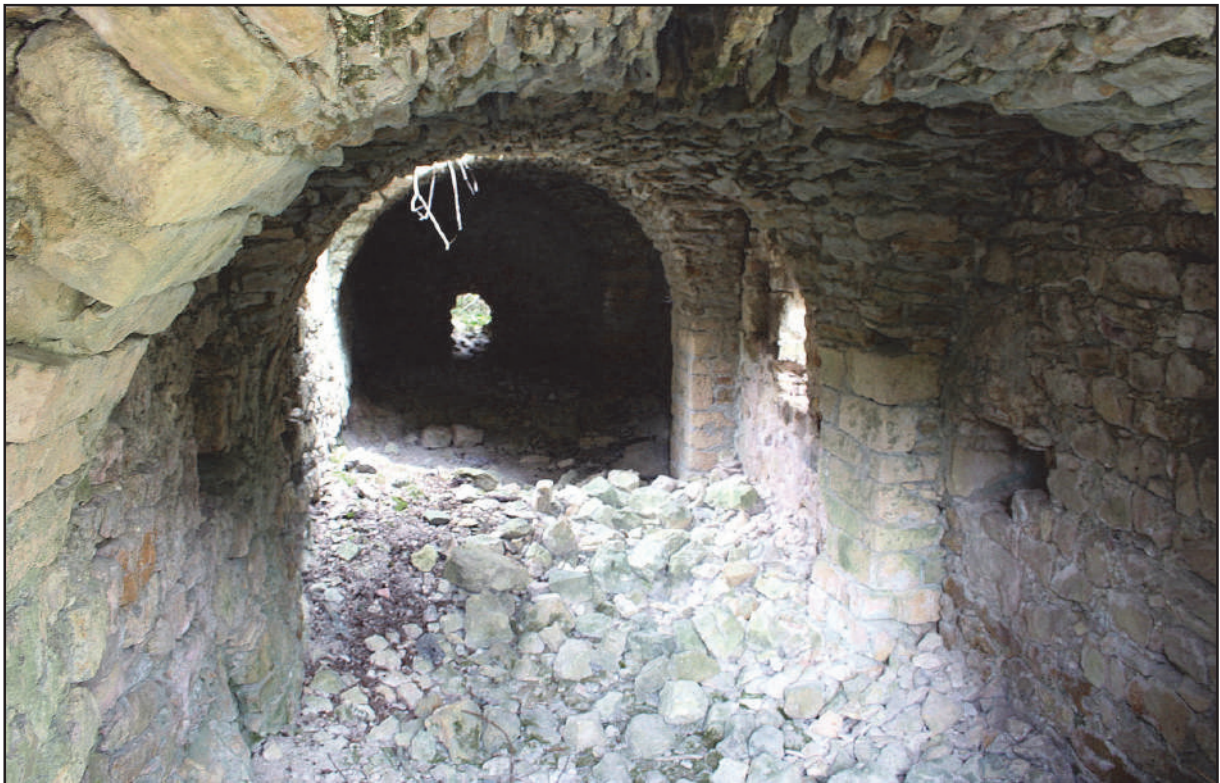
Fig. 11 : Un exemple de « crota » dans le castrum du Vieux Vallon.

Les paysans vallonnais de 1464 sont les descendants des rescapés de la peste noire, à la tête d'un patrimoine important et difficile à entretenir faute de main d'œuvre. Les bâtisses en pierres sont construites sur voûtes et accolées les unes aux autres le long de ruelles étroites ; des passages ou des sentiers (*viol*) sont également présents. Les *crota* ou *camera* sont des pièces voûtées abritant souvent une étable ou une échoppe ; un étage peut être présent sur certaines demeures.

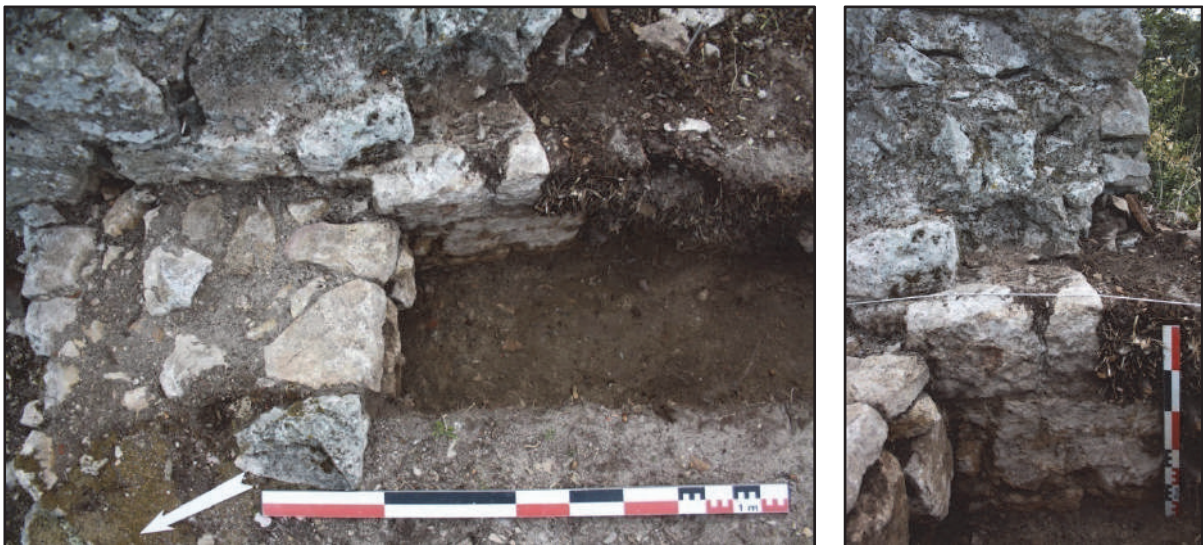
Fig. 15 : Au nord de la tranchée TR1, l'US 1104 s'appuyant contre le muret en pierres sèches liés à la terre MR 3e (à gauche), lui-même appuyé contre le massif de maçonnerie MR 5b (en haut). Photos : J.-F. Modat, 2012.

Longeant le versant est de la crête accueillant le château, cette tranchée a permis de mettre en évidence des niveaux de remblai contemporains s'appuyant sur les parements internes du mur MR 5, dont plusieurs phases de construction ont été mises en évidence (cf. *infra* étude du bâti).

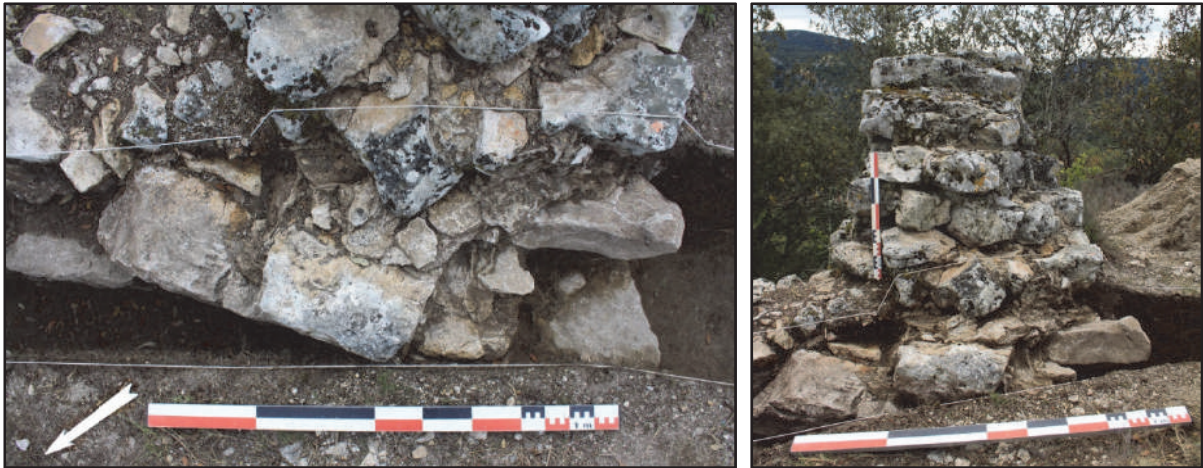
Fig. 16 : Au sud de la tranchée, l'US 1104 s'appuyant contre l'angle du mur MR 5c. À gauche, vue en plan, à droite vue en élévation s'articulant avec le mur MR 5a. Photos : J.-F. Modat, 2012.

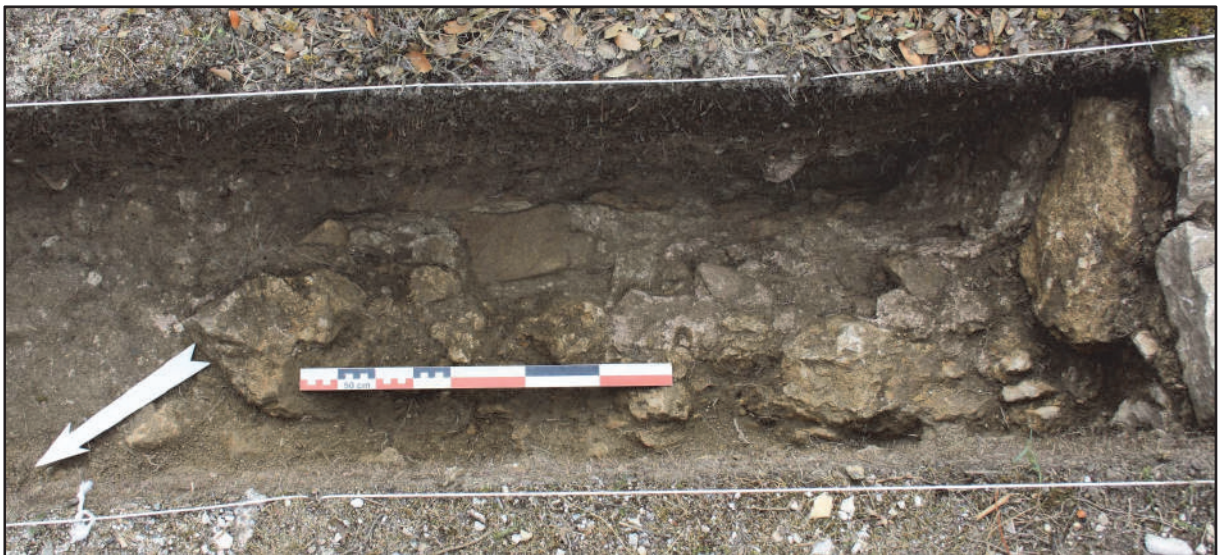
Fig. 19 : Semelle de mortier de chaux (US 1204) recouvrant un mortier de tuileau rose (US 1205), plaquée contre l'assise du mur MR 5e. Photo : J.-F. Modat, 2012.

La couche de mortier de tuileau (US 1205), épaisse de 0,06 m et apparaissant à 182,55 m NGF, sous-jacente et peu visible, atteste-t-elle d'un aménagement antérieur et dont la nature nous échappe ?

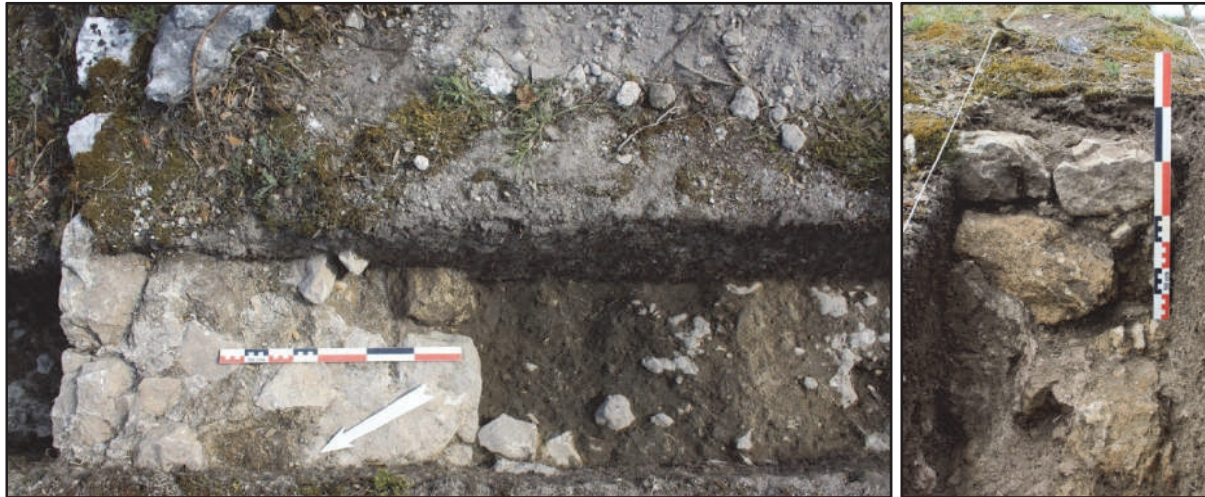
Fig. 20 : Le mur MR 5e au sud de la tranchée TR2. À gauche vue en plan : on distingue au sud le comblement de la tranchée de fondation (US 1209). À droite, les deux assises conservées reposant sur le substrat rocheux. Photos : J.-F. Modat, 2012.

La tranchée de fondation du mur MR 5e (US 1208) visible au sud de celui-ci, est large d'environ 0,80 m, et son comblement argileux brun sombre (US 1209) apparaissant à 182,84 m NGF et contenant quelques os de faune posés à plat présentant des traces de découpe, sont les seuls vestiges contemporains à l'aménagement du château.

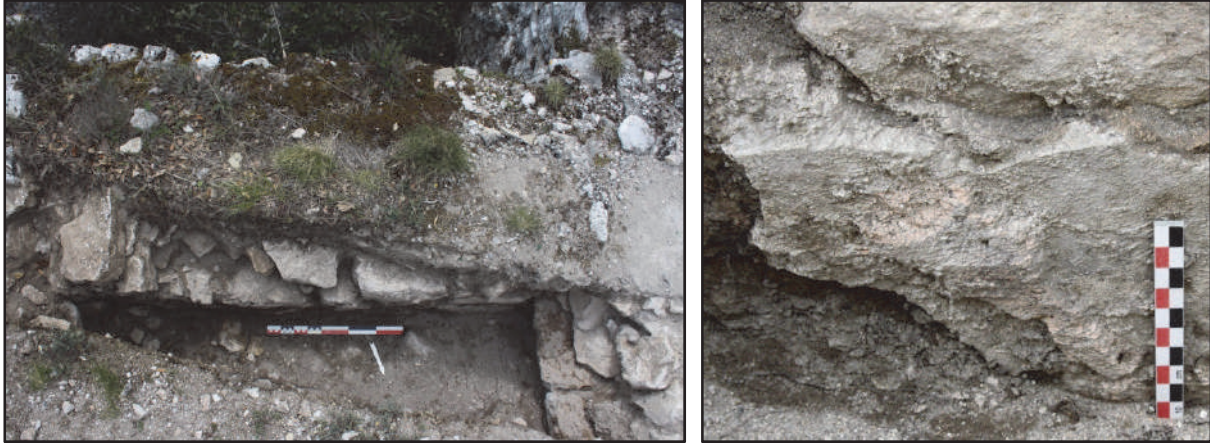
Fig. 26 : Parement interne du mur MR 11 perçu dans la tranchée TR 3b. On notera la présence d'un départ de voûte s'appuyant sur le parement ouest du mur MR 6. À droite, mortier de tuileau rose plaqué contre le mur MR 11. Photos : J.-F. Modat, 2012.

Le mur MR 11 est constitué de blocs calcaires bruts liés au mortier de chaux blanc, dont ne subsiste que la base. Long de 2,39 m et épais de 0,90 m, il est conservé sur une hauteur de 2,85 m. Il constitue la paroi sud de la citerne dont subsiste un vestige d'enduit de mortier de tuileau sur son parement interne. Perpendiculaire aux murs MR 6f et MR 11b.

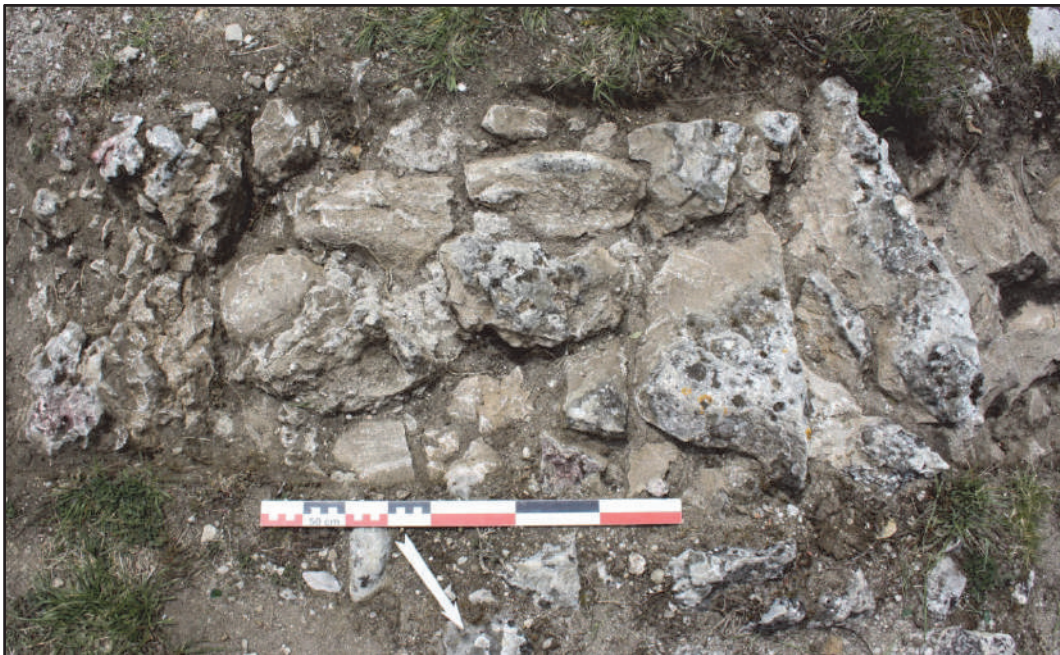
Fig. 27 : Arase du mur MR 11b (vue en plan) dont le parement est s'appui contre le substrat rocheux retouché. Photo : J.-F. Modat, 2012.

Le mur MR 11b, épais de 0,74 m, dont ne subsiste que la base à une altitude de 183,44 m NGF, est constitué de blocs calcaires bruts liés au mortier de chaux blanc. Aménagé par une saignée dans le substrat rocheux, il constitue la paroi est de la citerne. Perpendiculaire au mur MR 11, son orientation est N.34.

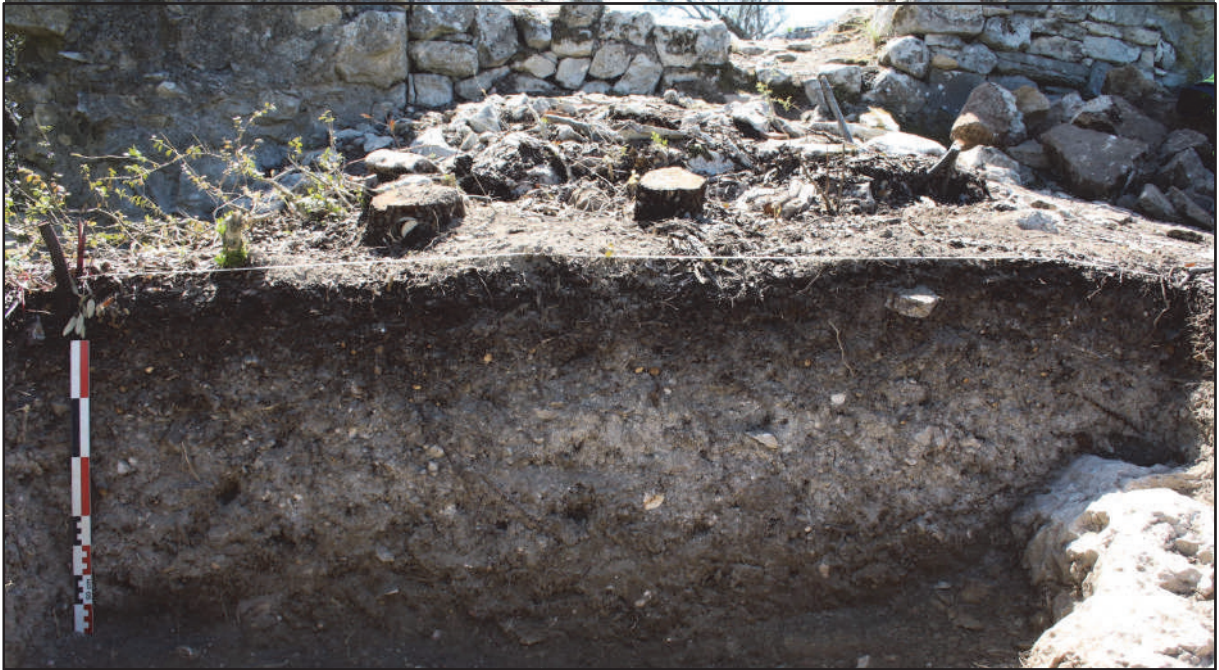
Fig. 31 : Stratigraphie sud du sondage 1 (zone 2). En arrière-plan l'ancienne porte d'accès au château partiellement colmatée par un mur en pierres sèches. Photo : J.-F. Modat, 2012.

Une semelle de mortier de chaux rose clair (US 2104), large de 0,85 m et épaisse de 0,02 m, reposant sur le substrat rocheux calcaire retouché est présente en bordure du fossé lapiazé, dans l'alignement du mur MR 1 totalement épierré à cet endroit.

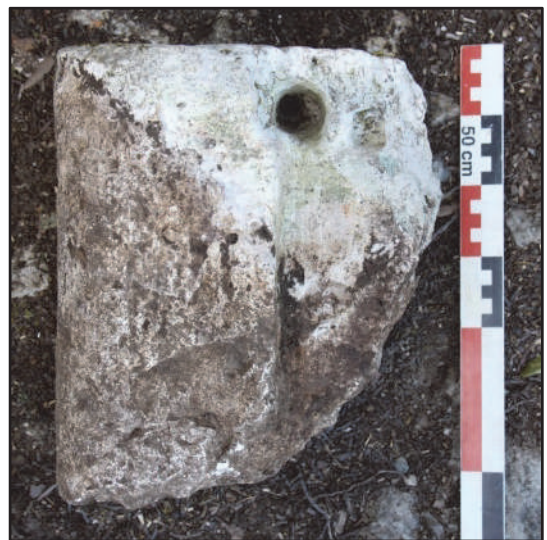
Fig. 32 : Bloc présentant une feuillure et accueillant le système de fermeture d'une porte. Photo : J.-F. Modat, 2012.

Un élément provenant certainement de la porte d'accès au nord du château a été retrouvé dans le mur en pierres sèches bordant le fossé lapiazé, ses dimensions sont : H.= 0,29 m ; L.= 0,19 m ; ép.= 0,26 m.

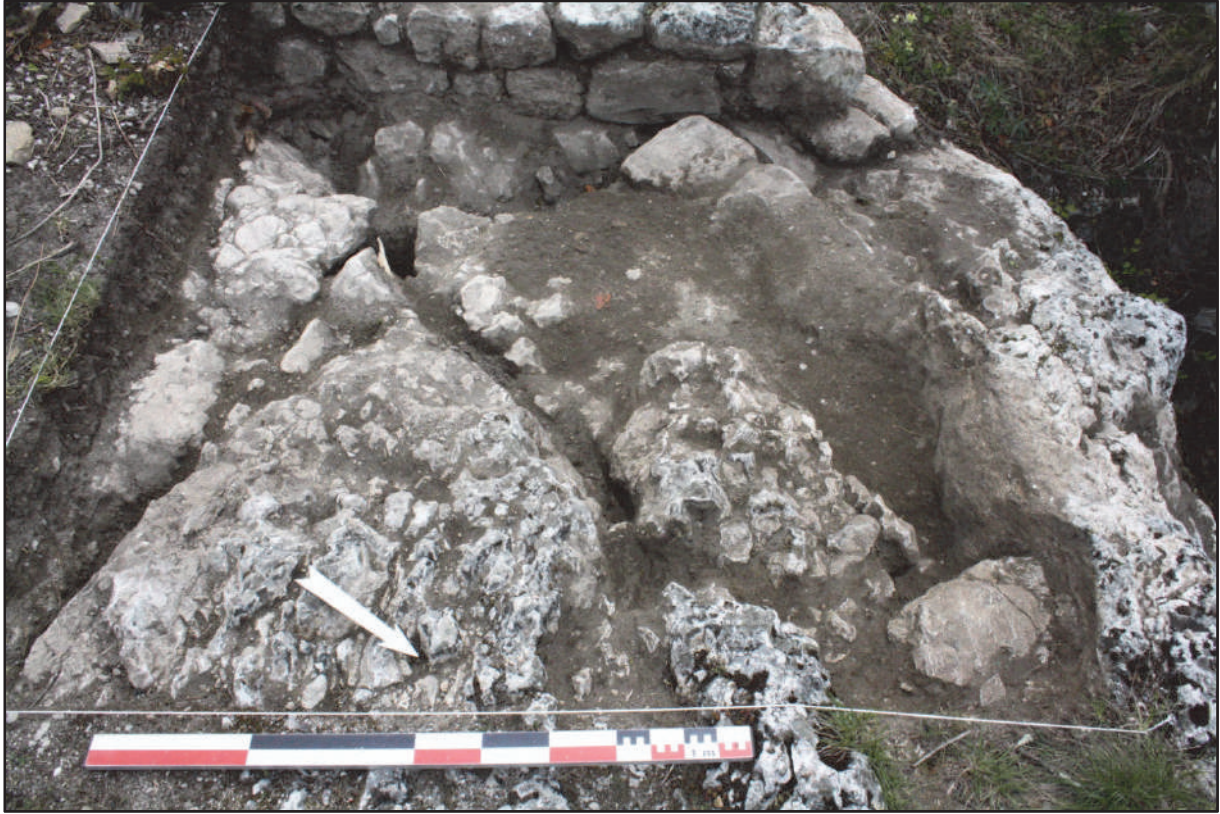
Fig. 36 : Le sondage SD4 (zone 1) en cours de fouille, vu du nord-ouest. Photo : J.-F. Modat, 2012.

Cette fenêtre de 4 m² réalisée au sud de la tranchée TR 3b est bordée à l'ouest par un aplomb rocheux retaillé et au sud par le mur MR 15. Ce sondage a été réalisé pour enregistrer les vestiges en présence avant l'aménagement de l'entrée du belvédère.

La stratigraphie est peu importante dans ce secteur car le substrat rocheux calcaire est affleurant. Sous le niveau de circulation actuel (US 1401) variant entre 183,34 m et 183,21 m NGF d'altitude, le décapage manuel a mis en évidence deux niveaux de remblai (US 1402 et 1404) et un lambeau de sol (SL 1403).

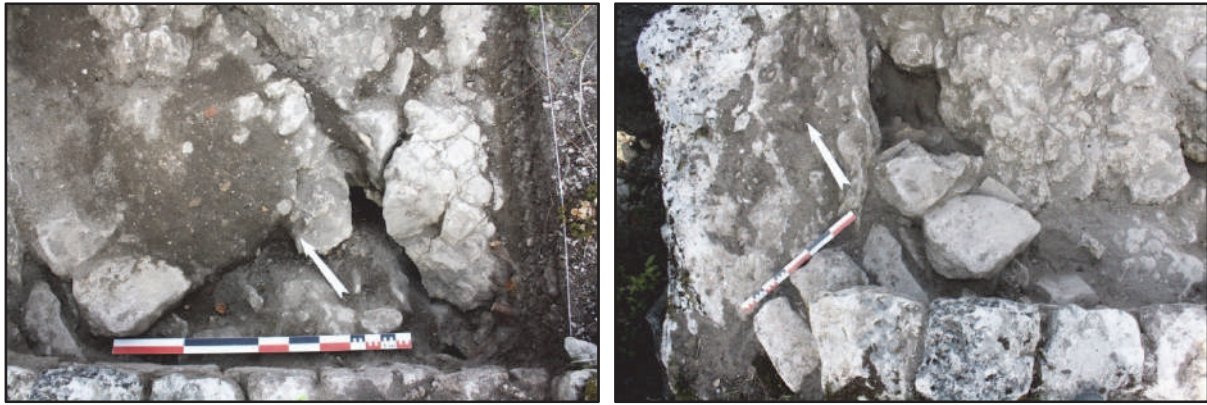
Fig. 37 : Le sol SL 1403 (à gauche) s'appuyant sur deux moellons à peine équarris (à droite). Photos : J.-F. Modat, 2012.

Ce niveau de circulation composé d'un sédiment argilo-sableux brun moyen épais de 0,11 m, apparaît à 183,04 m NGF. Partiellement conservé, ses dimensions sont : L.= 1,49 m, l.= 0,88 m. Reposant sur le substrat rocheux calcaire, il s'appuie sur deux moellons grossièrement équarris et liés à la terre, eux-mêmes adossés au substrat rocheux retouché. On note la présence de rares fragments de tuile et d'os de faune.

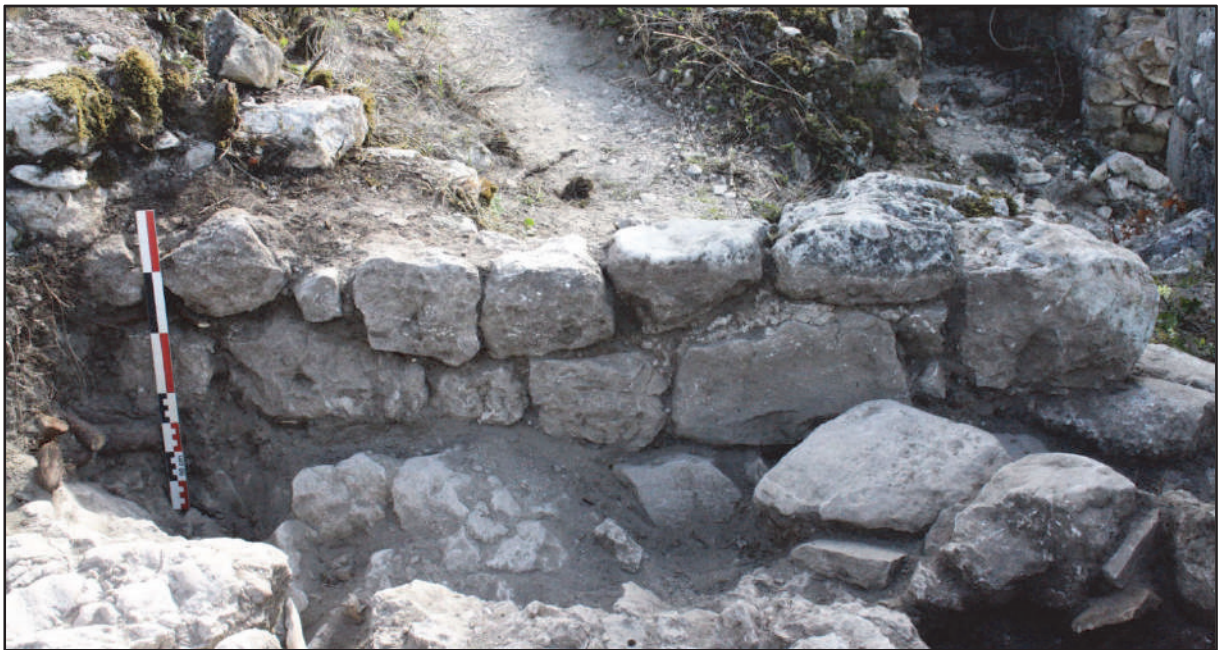
Fig. 38 : Le muret MR 15 lié au mortier de chaux s'appuyant sur le substrat rocheux (photo : J.-F. Modat, 2012).

Le mur MR 15 est un vestige de maçonnerie en partie dégagé par les travaux préalables à la pose du garde-corps. D'une épaisseur de 0,60 m et orienté N.35, ce muret de moellons calcaires de tailles variables est lié au mortier de chaux maigre (déchets de taille en blocage). Bâti sur le substrat calcaire, il est en décalage à l'ouest avec le mur MR 12 et vient s'appuyer sans liaison à l'est contre le mur MR 18. Cette construction MR15 semble tardive (Époque moderne ?).

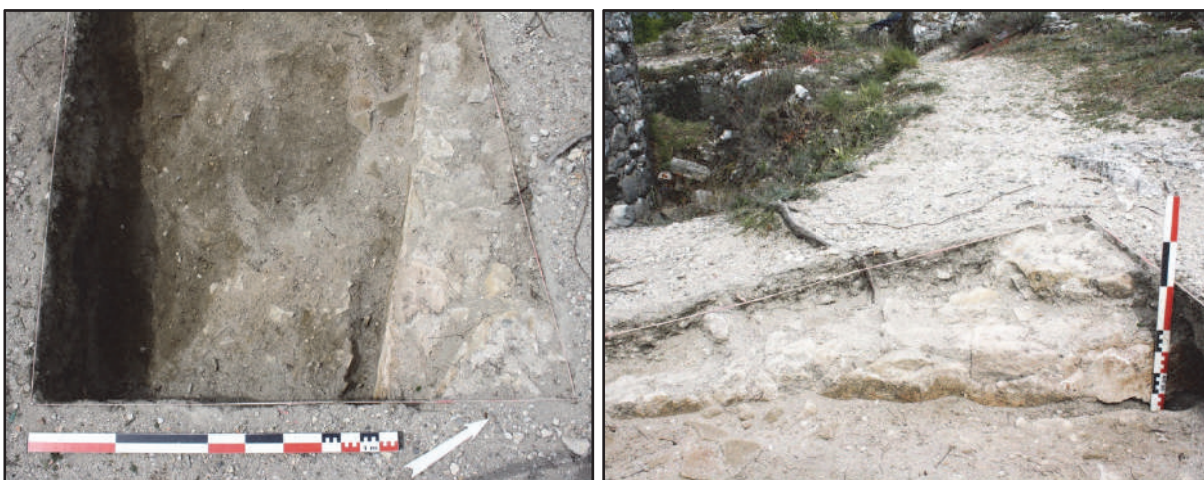
Fig. 41 : Le mur MR 25 en plan (à gauche) et en élévation (à droite) perçu dans le sondage SD5 (zone 1). Photos : J.-F. Modat, 2012.

Un mur de facture contemporaine (MR 25) a également été mis en évidence. Orienté N.146, il est constitué de blocs calcaires récupéré liés au mortier de chaux gris très sableux. Ses dimensions sont : L.= 2,94 m, ép.≈ 0,90 m, H.= 0,39 m. Des traces d'épierrement sont bien visibles sur le parement sud.

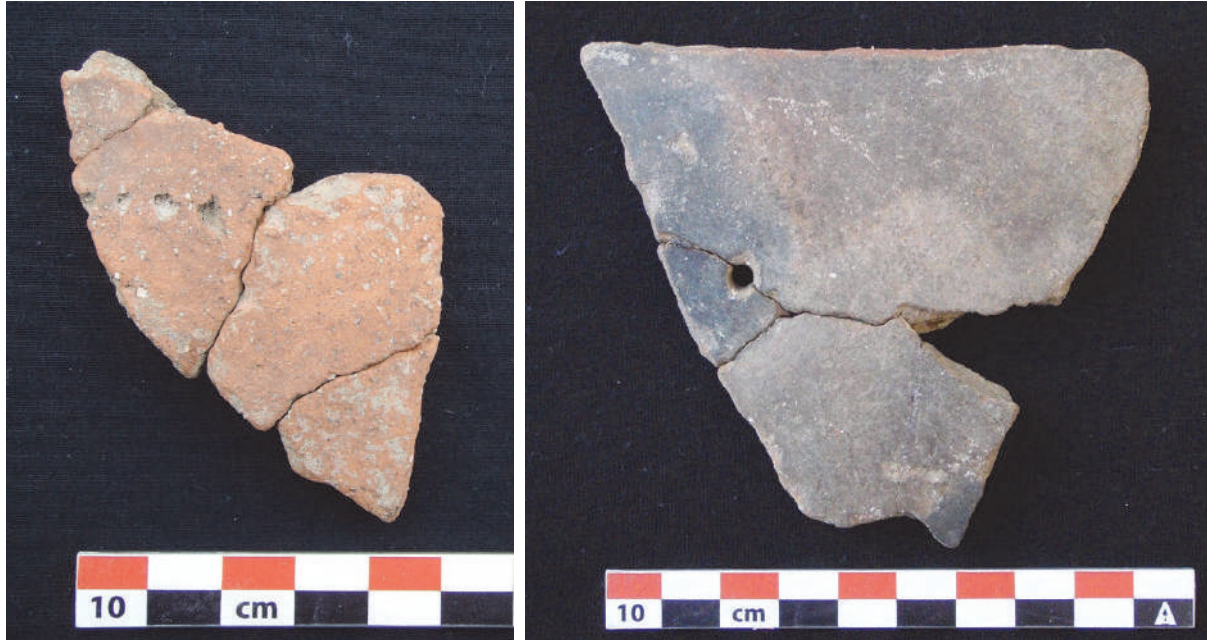
Fig. 48 : Tessons de céramique protohistorique présentant un décor (à gauche) et une perforation après cuisson pour accueillir une agrafe de réparation (à droite). Photos : O. Armand, 2012.

Quelques tessons de céramique se recollant, décorés par impression ont été retrouvés, de même qu'un tesson perforé après cuisson pouvant correspondre à une réparation du vase.

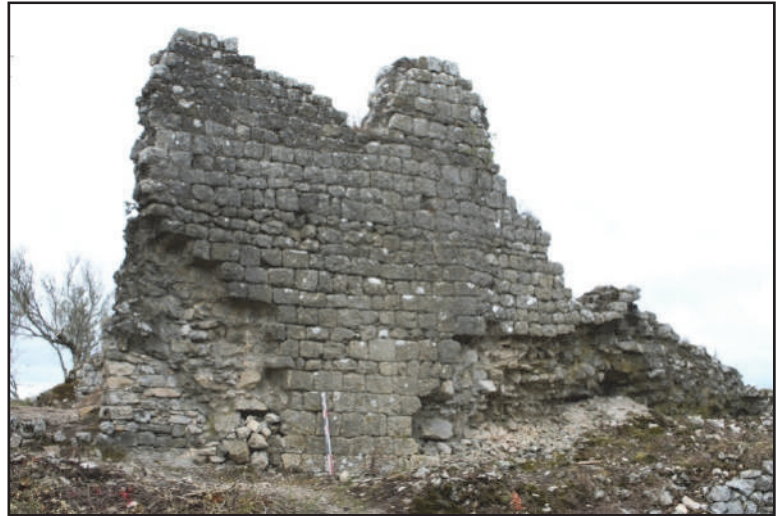
Fig. 63 : Parement externe du mur MR 3, vue du nord-est (photo : F. Loppe, 2012).

Cette maçonnerie partiellement conservée et dérasée possède une orientation grossièrement nord-ouest/sud-est. Elle est cantonnée à l'est par le mur MR5 et à l'ouest par le mur MR6.

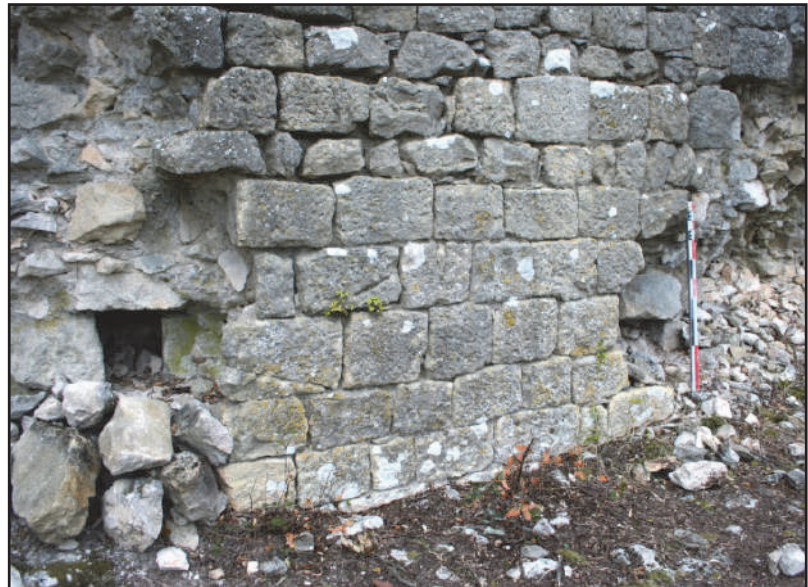
Fig. 64 : Le mur MR 3a dont les parements sont composés de moellons calcaires très bien équarris (photo : F. Loppe, 2012).

Le mur MR 3a peut être observé au niveau du parement extérieur sur une hauteur de 5 assises (1,24 m de hauteur) et une longueur de 2,20 m (ép. indé.). La maçonnerie se compose d'un moyen appareil²¹ de moellons calcaires gris très bien équarris liés par un mortier de chaux grisâtre très bien dosé. Des impacts de pointerolle sont observables sur les pierres. Les joints, très fins, n'ont nécessité aucun calage. Le blocage se compose de déchets de taille calcaires noyés dans un bain de mortier.

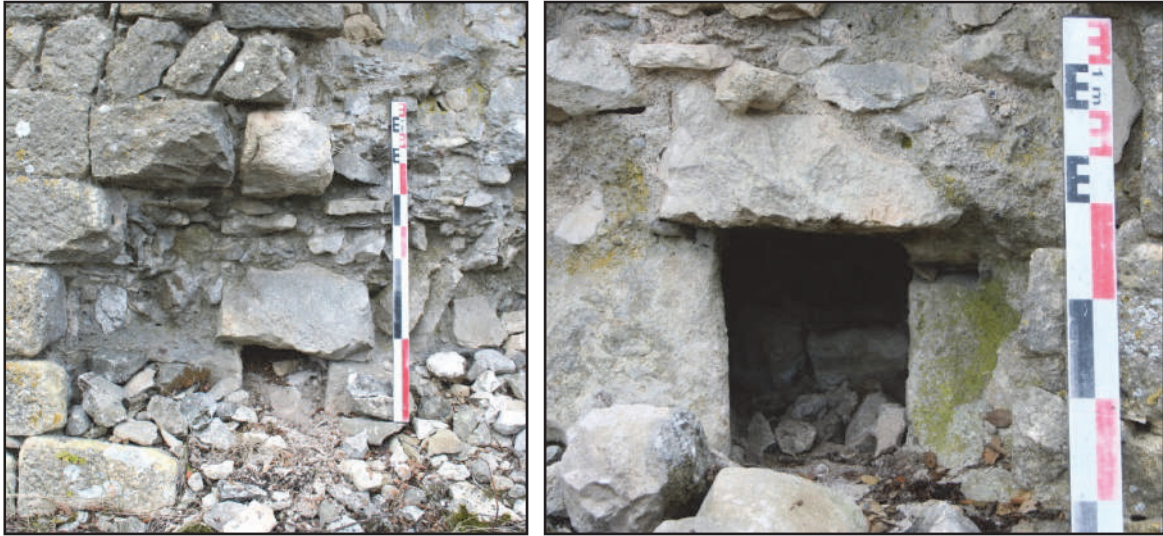
Fig. 66 : Les archères A1 (à gauche) et A2 (à droite) visibles sur le mur MR 3a (photo : F. Loppe, 2012).

Deux archères (droites ?) A1 et A2, presque totalement remblayées et couvertes d'un linteau, défendaient les approches nord du site, les plus vulnérables. Leur ébrasement semble assez faible mais l'importance du comblement empêche de le certifier.

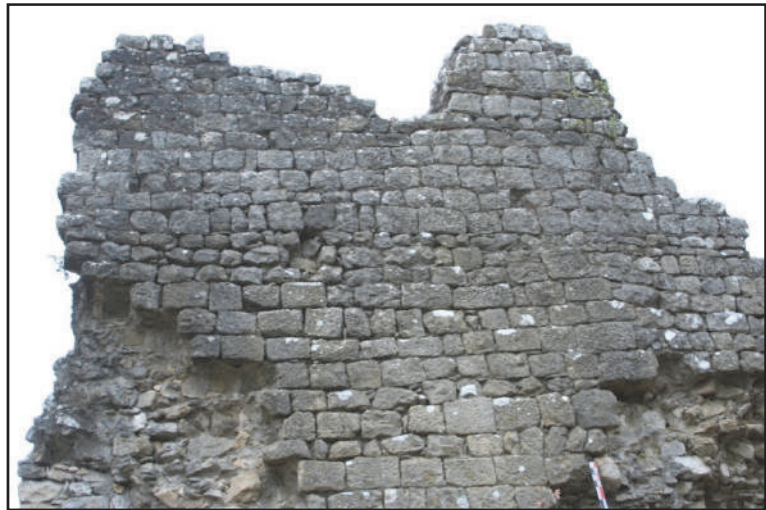
Fig. 67 : Le mur MR 3b, reprise de maçonnerie de MR 3a, visible jusqu'au niveau de l'arase (photo : F. Loppe, 2012).

Cette maçonnerie a repris la précédente en élévation et se poursuit jusqu'au sommet de l'arase conservée. Il s'agit d'une construction de 1,30 m d'épaisseur bâtie en moellons calcaires bien équarris²² (remploi d'éléments très bien équarris du mur MR3a²³ et d'autres du mur MR3c) sur lesquels on note des traces d'outils. Ces moellons sont bien appareillés et garnissent des assises ondulantes qui pour la plupart ne suivent pas une ligne horizontale.

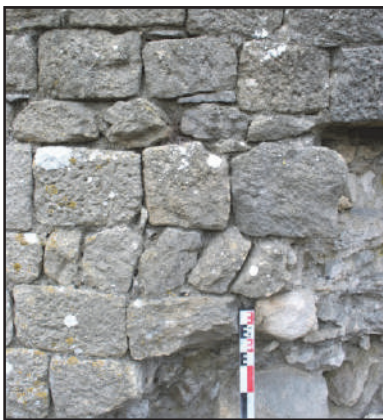
Fig. 68 : Moellons disposés de chant au niveau de l'arase conservée du mur MR 3a (photo : F. Loppe, 2012).

Quelques éclats sont utilisés en calages. Le liant est un mortier de chaux très bien dosé (sable de rivière non tamisé) et le blocage est constitué de déchets de taille calcaires assisés afin de renforcer la cohésion de la structure. Au niveau de l'arase conservée de MR 3a, on remarque cinq petits moellons disposés de chant afin de compenser la hauteur d'assise.

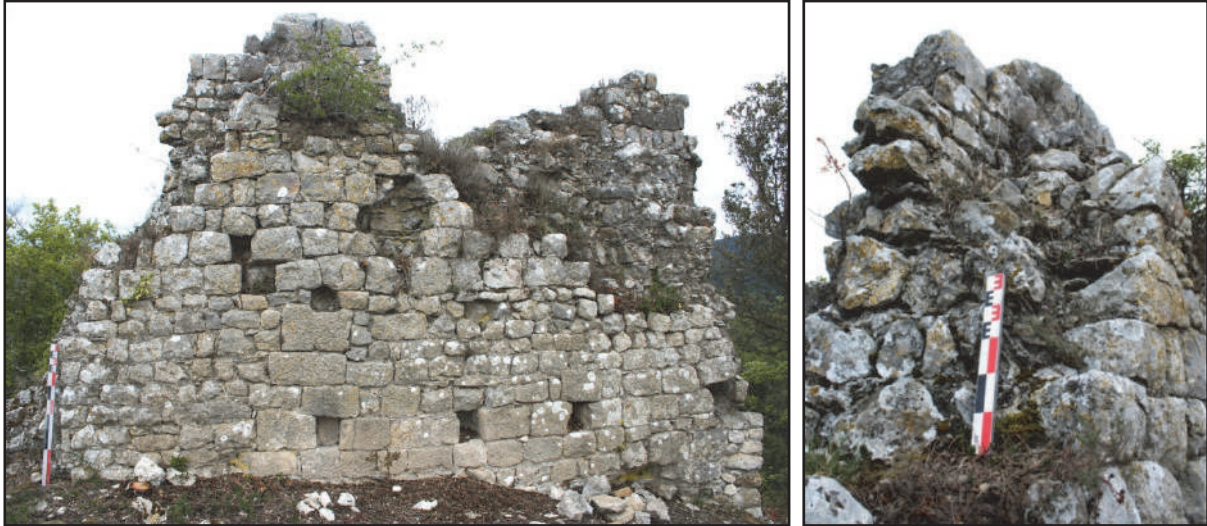
Fig. 69 : Parement interne de MR 3 (à gauche) et vestige de chemin de ronde (à droite) (photos : F. Loppe, 2012).

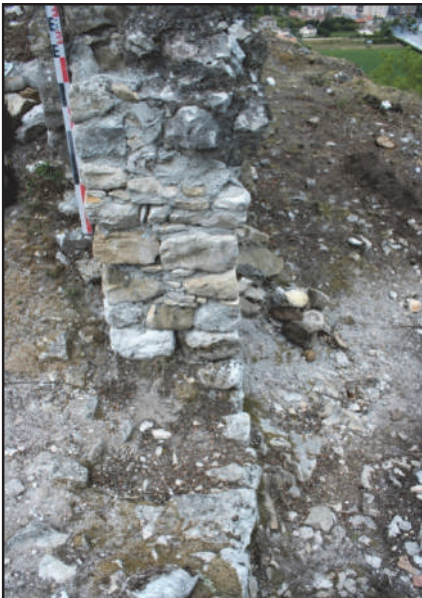
Enfin, l'arase de la construction correspond aux vestiges d'un chemin de ronde qui se signalent par un léger retrait de la maçonnerie (l : 0,60 m). Compte tenu de cette faible largeur, il est fort probable que cette circulation était autrefois élargie par une galerie charpentée encastrée peut-être soulagée par une équerre (aisselier/potelet) ou une jambe de force directement appuyée dans la structure.

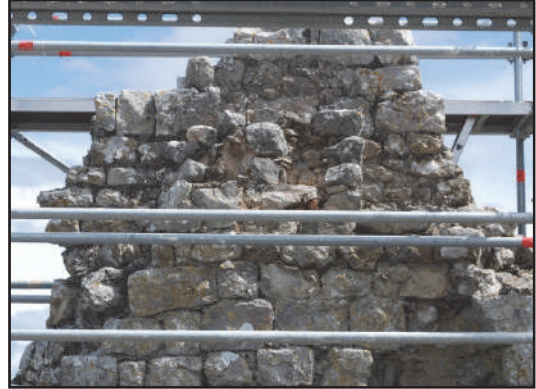
Fig. 71 : La maçonnerie MR 3f occultant les vestiges d'un chemin de ronde (photo : F. Loppe, 2012).

Au niveau du parement intérieur, au sommet du mur MR 3b, petit massif de maçonnerie (L x ép. x H : 1,20 x 0,80 x 1,20 m) qui a en partie occulté l'ancien chemin de ronde. Cette phase est apparue plus distinctement lors du nettoyage minutieux réalisé par les maçons avant la consolidation.

Bâti en petits moellons calcaires équarris de récupération liés par un mortier de chaux grisâtre relativement beurrant, ce bloc est accolé à l'ancien parapet du chemin de ronde primitif de MR 3b. Dans la mesure où il possède une chaîne d'angle conservée, il ne s'agit apparemment pas du vestige d'un contre-mur matérialisant une surélévation globale de MR 3b, mais plutôt d'un aménagement localisé dont la fonction nous échappe, faute d'éléments suffisamment conservés (pilier soutenant un chemin de ronde surélevé sur arcs ?).

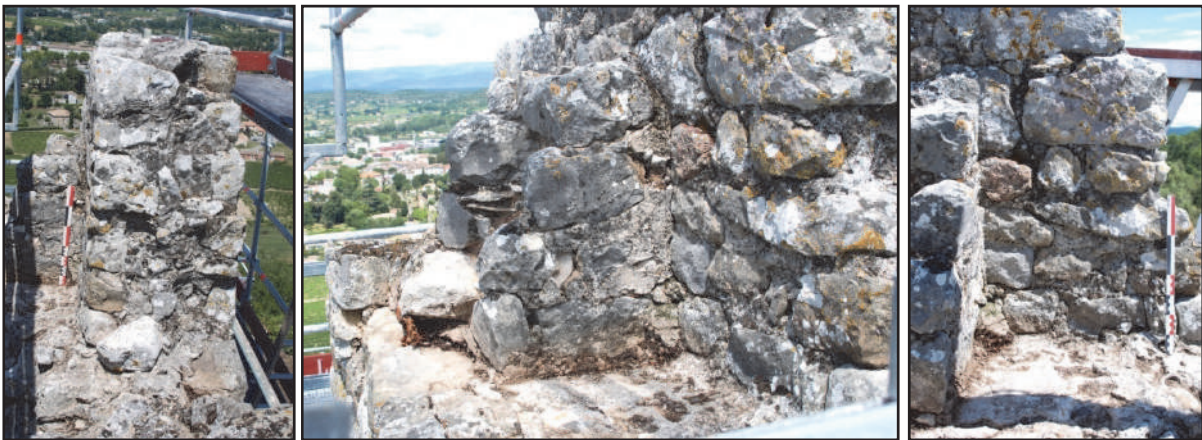
Fig. 72 : Aménagement postérieur au chemin de ronde, s'appuyant sur le parapet primitif (photos : F. Loppe, 2012).

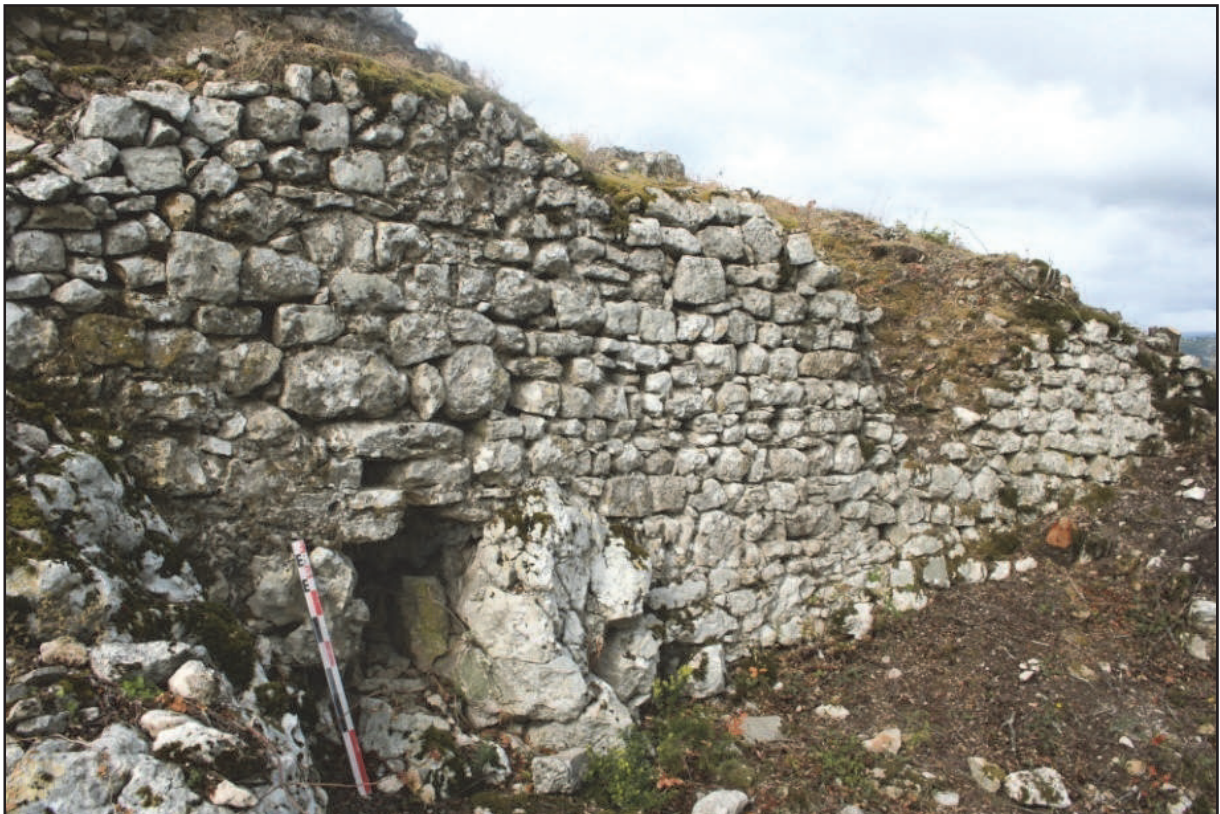
Fig. 73 : Le mur MR 1 bâti au devant du mur MR 3 et situé à l'aplomb du fossé entaillé (photo : F. Loppe, 2012).

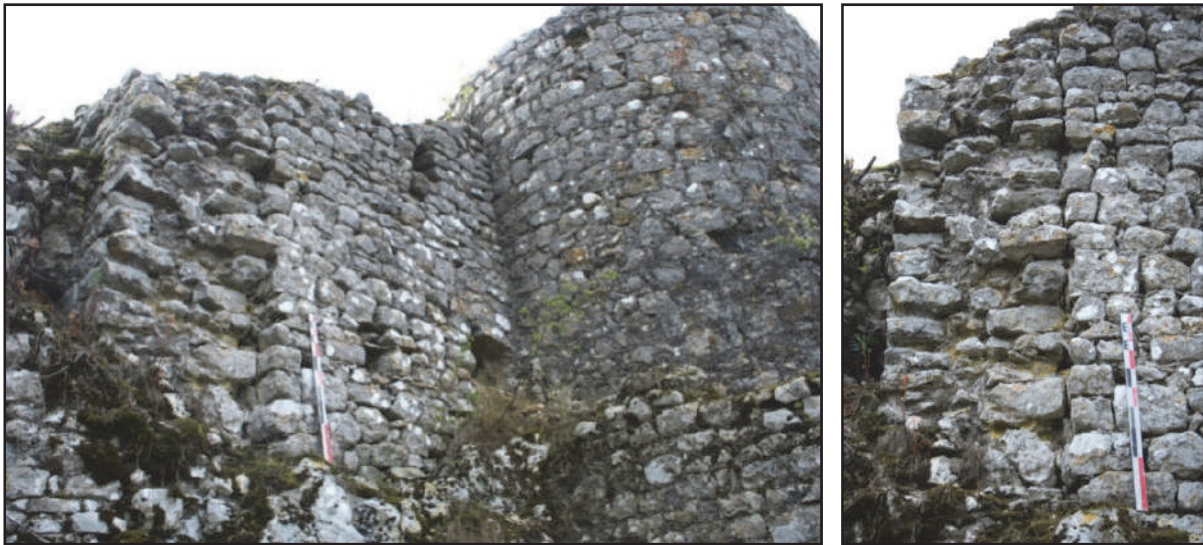
Fig. 75 : Arrachement du mur MR 1 à l'ouest (photos : F. Loppe, 2012).

Le mur MR 1 présente un arrachement à ce niveau dont il est impossible de dire à l'heure actuelle s'il se poursuivait, ou si seule la chaîne d'angle manque. Dans le premier cas, il formait peut-être un sas ou une barbacane au devant de la porte P 1 (mur d'enceinte MR 21). Dans la seconde hypothèse, un passage avait peut-être été ménagé avec la tour TO 1 pour atteindre une éventuelle porte P 4, à l'extrémité orientale du mur MR 3. Cet espace a depuis lors été colmaté par la construction d'un mur MR 14 édifié sur le substrat rocheux, et qui s'appuie sans liaison contre les deux maçonneries TO1 et MR 1²⁹. Le mur MR 14 est édifié en moellons calcaires équarris³⁰ dont la face de parement est dressée (nombreux calages en déchets de taille dans les joints). Le mortier de chaux observable présente un dosage moyen, et de fait est relativement friable.

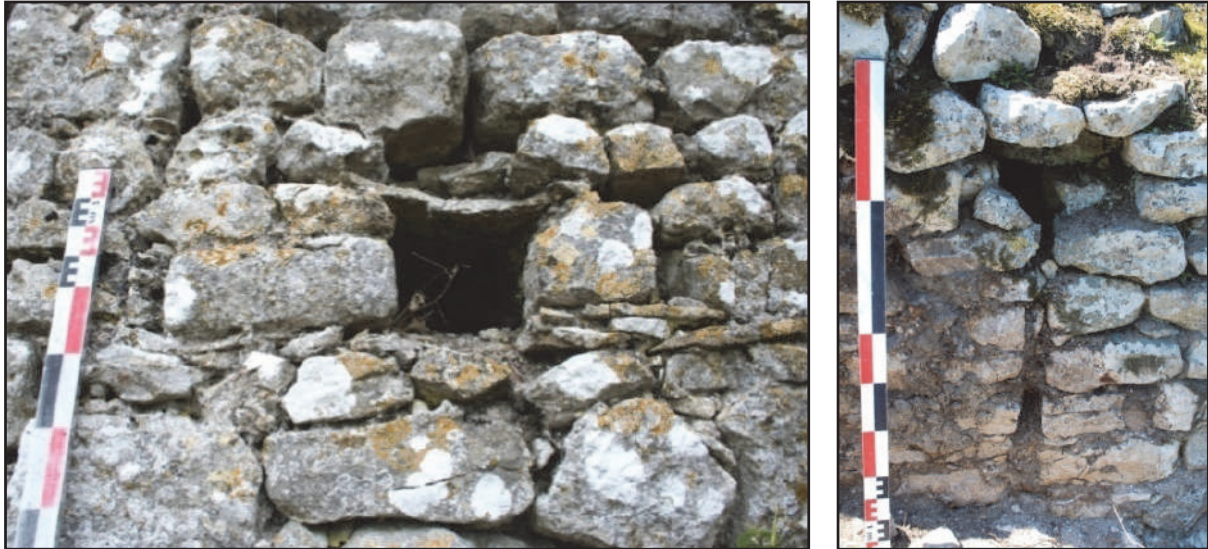
Fig. 76 : Ouverture rectangulaire en partie basse du mur MR 1 (à gauche), petite archère droite (à droite) (photos : F. Loppe, 2012).

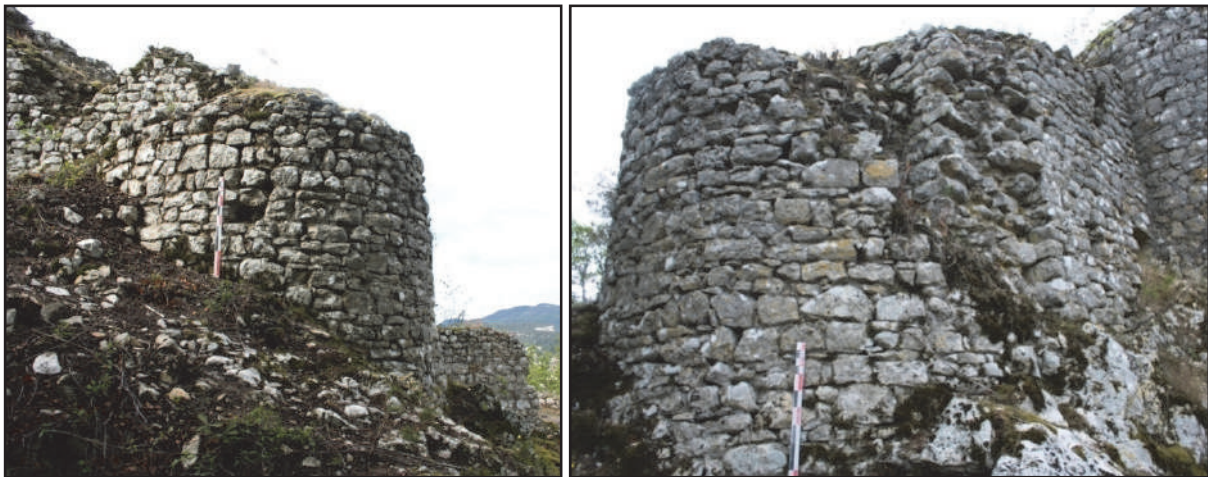
Fig. 77 : La tour TO 2, construction semi-circulaire appuyée contre le mur MR 1 et dont les mises en œuvres sont à rapproches (photos : F. Loppe, 2012).

Appuyée sans liaison contre le mur MR 1, la tour TO 2 semble également homogène et aurait été édifiée d'un seul jet. Il s'agit d'une construction semi-circulaire de près de 5 m de diamètre et de 2 m de saillie environ (H max conservée : env. 3 m).

Ses caractéristiques se rapprochent fortement de celles du mur MR 1 : il s'agit en effet d'une maçonnerie de moellons calcaires équarris³² dont la face de parement est dressée, et qui sont calés par de nombreux déchets de taille de petit calibre et de longues pierres plates destinées à maintenir l'horizontalité des assises. Le blocage semble appareillé et la base de la construction présente un léger talutage. L'ensemble est lié par un mortier de chaux très bien dosé mais inférieur à celui du mur MR 3. Aucune ouverture, même bouchée, n'est visible. Un dégagement superficiel réalisé par l'entreprise SELE a permis de constater que la maçonnerie n'excédait pas 0,50 m d'épaisseur. Il resterait toutefois à déterminer si le comblement de la tour résulte de sa ruine si celle-ci était comblée dès l'origine pour des raisons défensives.

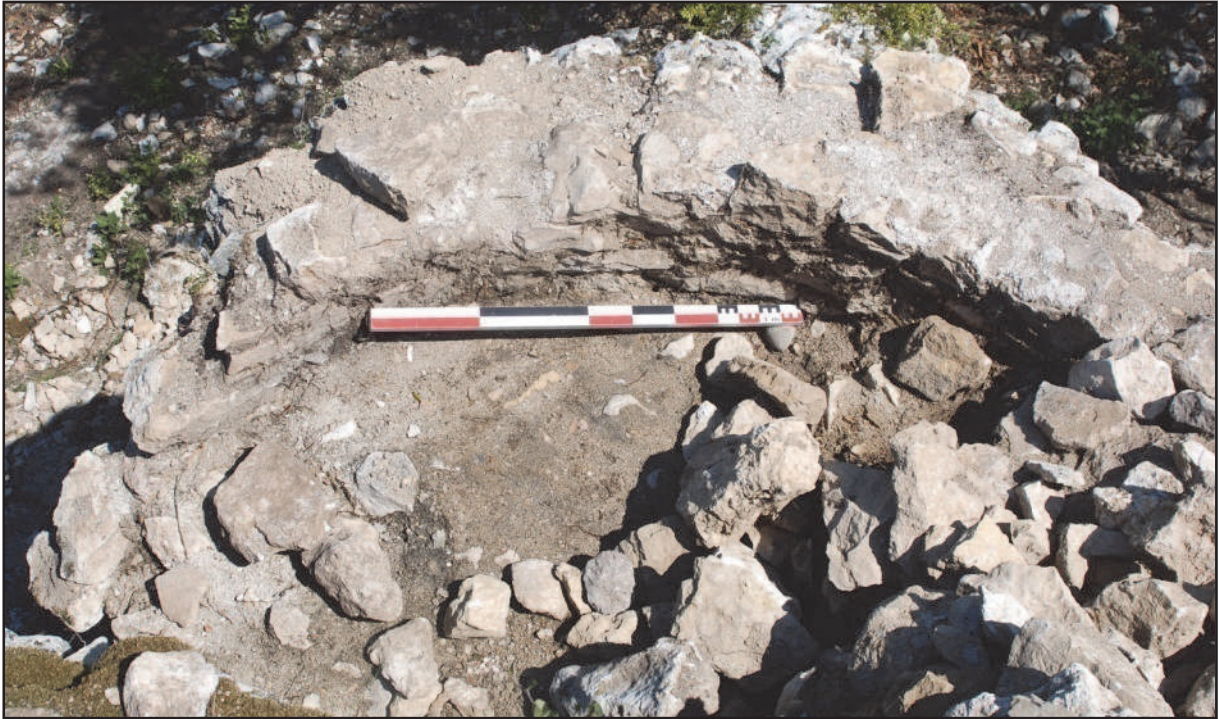
Fig. 78 : Sommet de la tour TO 2 vue du sud, après déblaiement des arases (photo : F. Loppe, 2012).

Le mur MR 1 et la tour TO 2 semblent postérieurs aux phases du mur MR 3. Ils constituaient semble-t-il une fausse-braie (XIV^e-XV^e siècles ?) établie au devant de cette enceinte afin de la renforcer du côté le plus vulnérable. La tour TO 2 battait le petit fossé rupestre de flanc à la manière d'une caponnière, mais à l'heure actuelle il est difficile de connaître sa hauteur originelle. On ne sait si un cheminement entre MR 1 et MR 3 permettait d'atteindre un possible accès P4 à l'extrémité orientale du mur MR 3. Toujours est-il qu'après la construction du mur MR 6g et de la tour TO 1 (cf. *infra*), un mur MR 14 est venu s'appuyer sans liaison contre cette dernière.
