Château et village castral du vieux Vallon, Vallon-Pont-d'Arc (Ardèche). Rapport d'opération de fouille archéologique

CHÂTEAU ET VILLAGE CASTRAL DU VIEUX VALLON

Réhabilitation du château et de ses abords

*Fouilles archéologiques préventives
et étude du bâti*

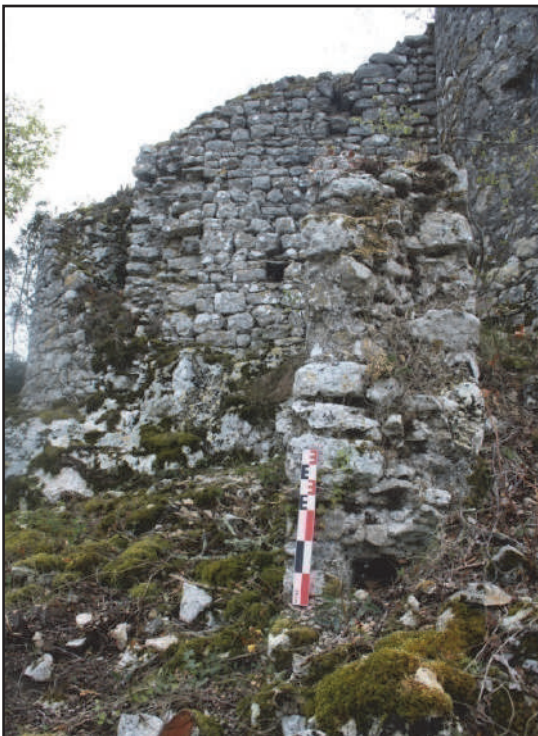
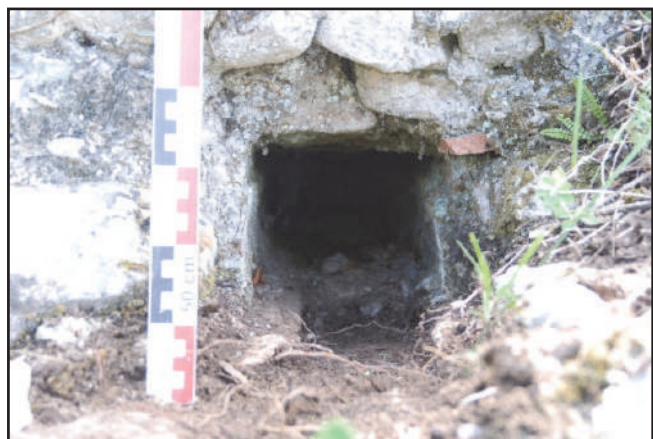
Fig. 79 : Enceinte MR 21 accolée à la tour TO 1, vue de l'ouest. À droite, présence d'un logement d'écart attestant la présence d'une porte P1 (photos : F. Loppe, 2012).

Cette construction est peut-être à mettre en rapport avec l'édification de l'enceinte MR 21 qui est également venue s'accoler contre la tour TO 1 : la présence d'une porte P1 a peut-être conduit à déplacer un accès originel P4 (mur MR 3 ?) au niveau du mur MR 6 (porte P2), beaucoup plus à l'ouest, et mieux protégé par un redan de la courtine et la barbacane (mur MR 7).

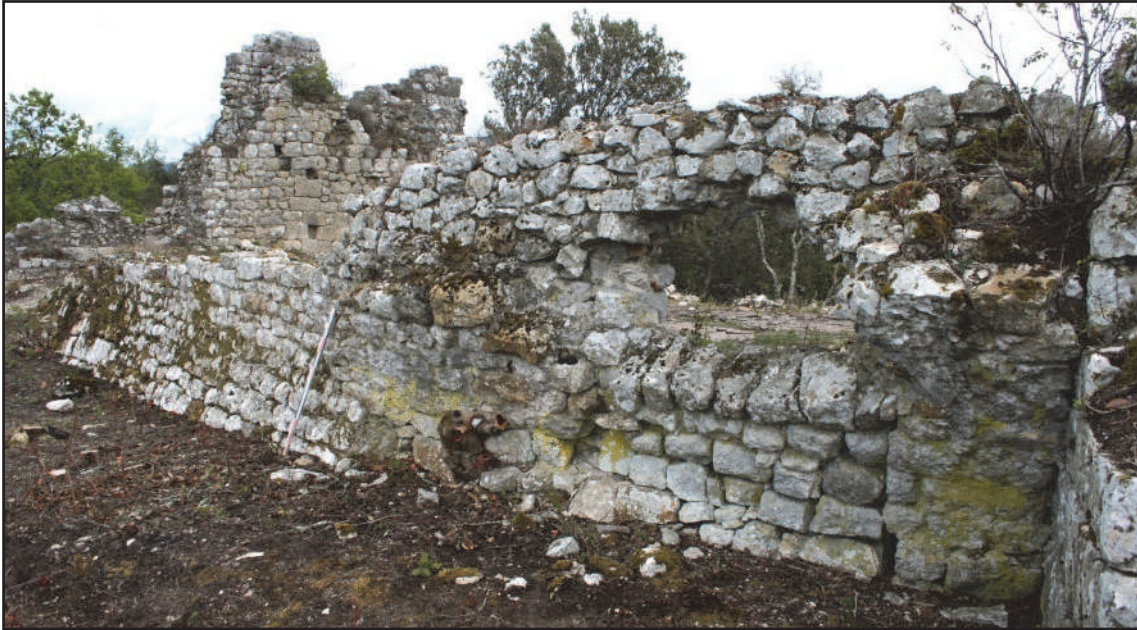
Fig. 80 : Le mur MR 4 vu du sud-ouest, appuyé à droite contre le donjon arasé (photo : F. Loppe, 2012).

Il s'agit d'une construction assez mal conservée dans laquelle il est possible d'observer 5 phases de construction.

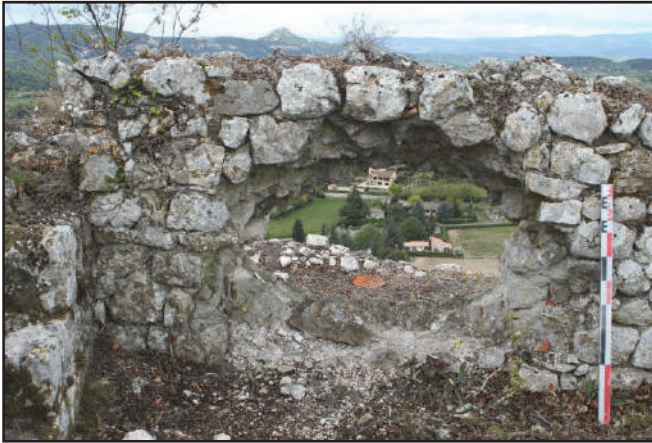
Cette maçonnerie (ép. : 0,70 m) correspond au bouchage postérieur de la porte (ou du soupirail ?) du mur MR 4b, en épousant la courbure de la voûte aujourd'hui détruite. MR 4c se compose de blocs calcaires bien équarris³³ (récupération) liés par un mortier de chaux faiblement dosé.

Fig. 81 : Maçonnerie MR 4c correspondant à un bouchage du mur MR 4b réalisé avec des blocs de récupération (photo : F. Loppe, 2012).

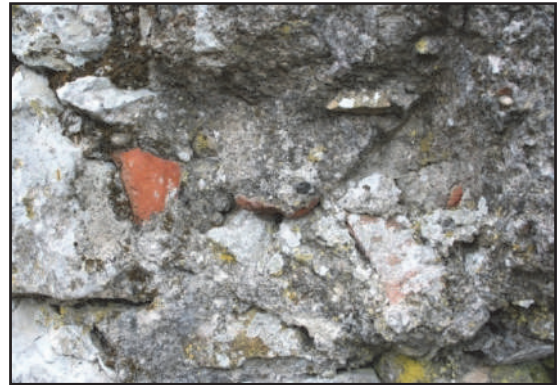
Cette maçonnerie est venue recouvrir les murs précédemment cités. Il s'agit d'une construction de 0,65 m d'épaisseur bâtie en moellons calcaires relativement hétérogènes mais assez bien équarris³⁴ (récupération), formant un appareil assez irrégulier (liant : mortier de chaux assez bien dosé). La maçonnerie inclut des tessons de tuiles en quantités assez importantes.

Fig. 82 : Maçonnerie MR 4d incluant des fragments de tuile (photo : F. Loppe, 2012).

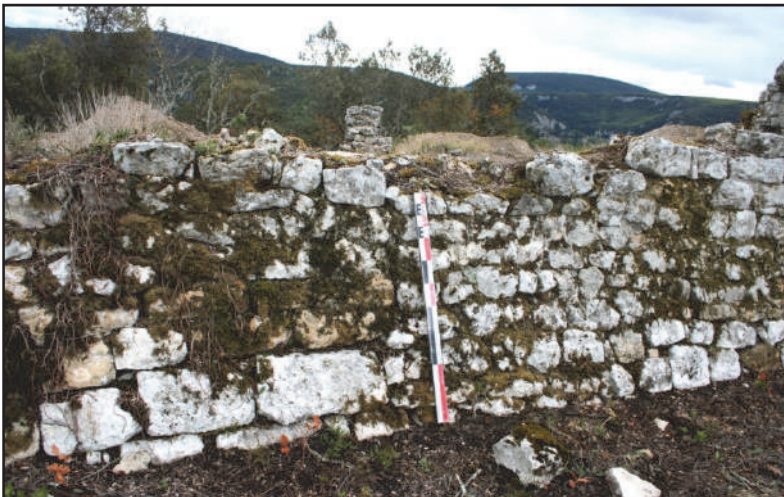
Située à l'extrémité nord du mur MR 4a, cette maçonnerie est visible sur environ 2 m de long et 1 m de hauteur. Elle se compose de moellons hétérogènes de récupération, certains de grandes dimensions (calcaire, calcaire gréseux ocre) relativement bien appareillés et liés par un mortier de chaux fortement lessivé. Un décalage d'assises est observable avec MR 4a.

Fig. 83 : MR 4e (à gauche) s'appuyant sur MR 4a (photo : F. Loppe, 2012).

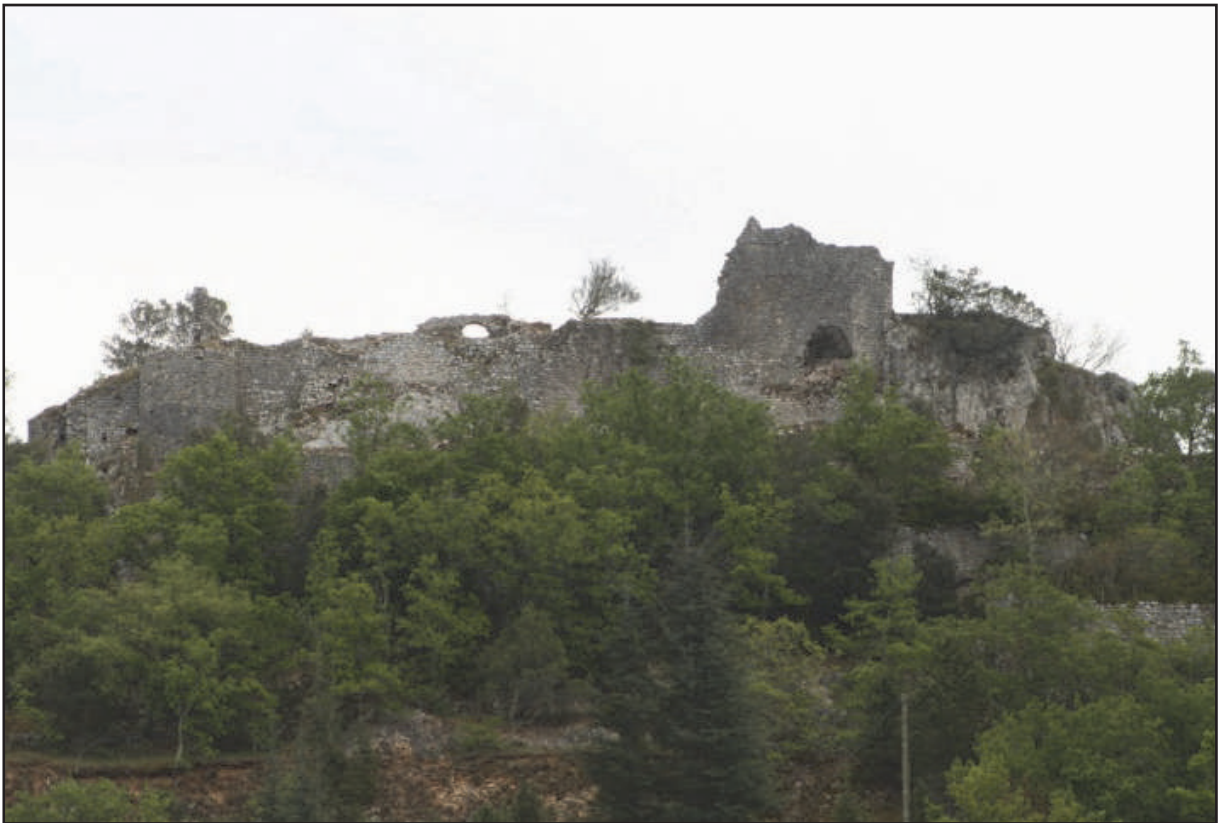
Cette longue courtine s'étire sur plus de 35 m de long sur le front ouest. Son élévation extérieure est conservée sur la totalité du tracé alors que son élévation interne n'est visible que sur la partie défendue par la barbacane (mur MR 7).

Fig. 85 : Le mur MR 6 vu de l'ouest (photo : F. Loppe, 2012).

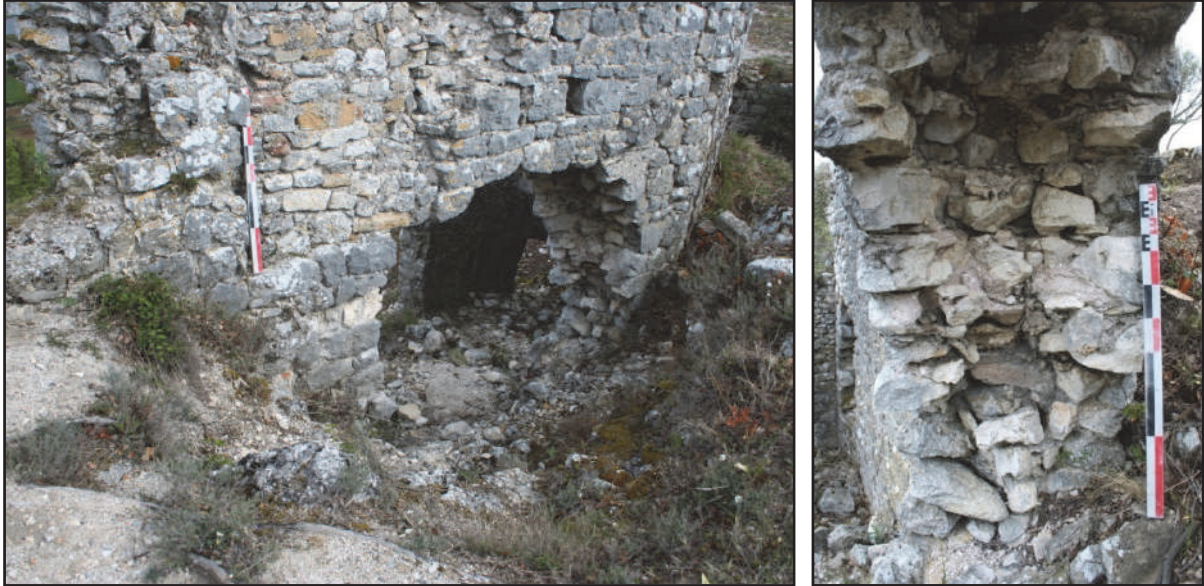
même assise, en partie haute, et accueillait probablement les chevrons d'une toiture en appentis. Quant aux trous 18, 19, et 20, ils soutenaient vraisemblablement les solives du plancher du bâtiment. Enfin, le trou 7³⁷, en décalage, n'est peut-être pas contemporain des précédents. Le blocage appareillé avec des déchets de taille calcaire est visible au niveau de la brèche, à la base, à l'endroit où se trouvait autrefois une porte P2.

Fig. 86 : Le mur MR 6 vu de l'ouest (photo : F. Loppe, 2012).

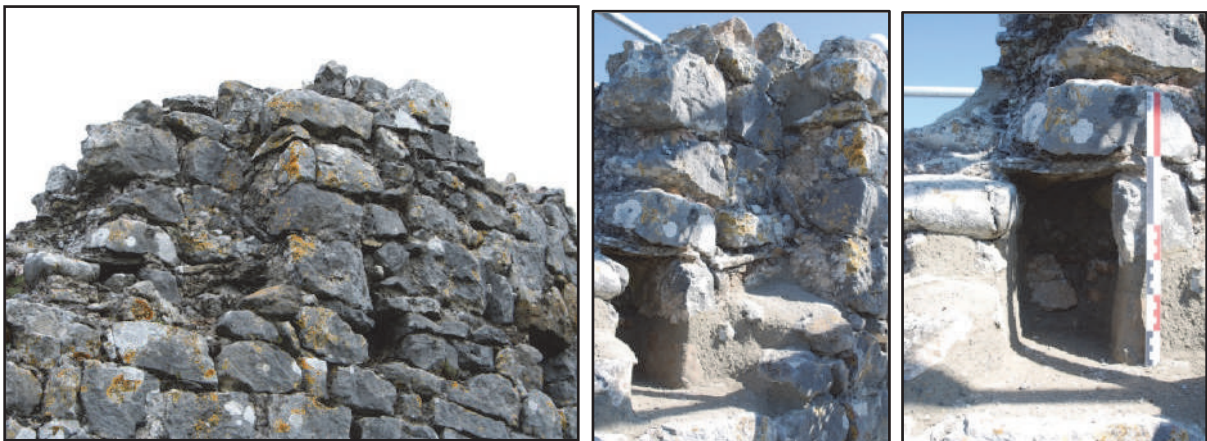
En partie haute, au niveau du parement intérieur, on remarque les vestiges d'un chemin de ronde et d'un trou 21 destiné à l'encastrement d'une circulation charpentée en bascule. Cet aménagement a été bouché par le surhaussement de la phase MR 6c (cf. *infra*). Dans la mesure où le trou 21 n'est pas visible au niveau du parement externe (il ne semble pas avoir été bouché), on peut envisager qu'il n'y avait pas de hourd à ce niveau.

Fig. 87 : MR 6a, vestiges d'un chemin de ronde présentant un système de circulation charpenté en bascule (photos : F. Loppe et J.-F. Modat, 2012).

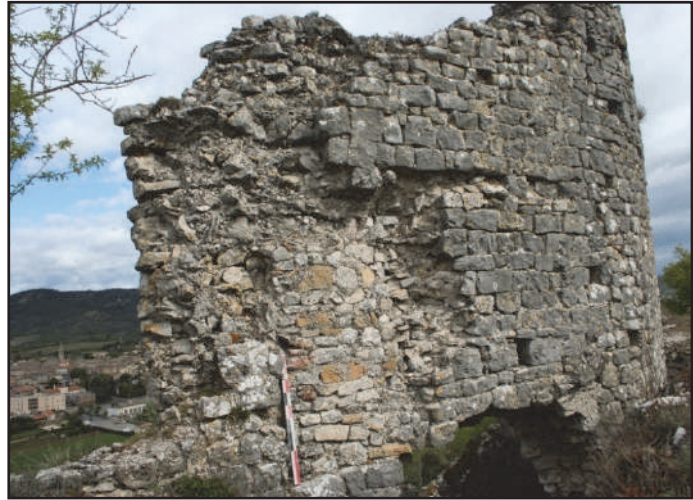
Cette maçonnerie correspond à un bouchage de forme vaguement rectangulaire (H x l : env. 2 x 1 m) visible sur les deux parements de MR 6a, dans sa partie sud mais en retrait par rapport à ces derniers. Elle se compose de moellons calcaires et de quelques moellons de grès ocre récupérés, liés par un mortier de chaux très peu dosé dans lequel on trouve çà et là quelques tessons de tuiles.

Fig. 88 : Le bouchage MR 6b vu du sud (photo : F. Loppe, 2012).

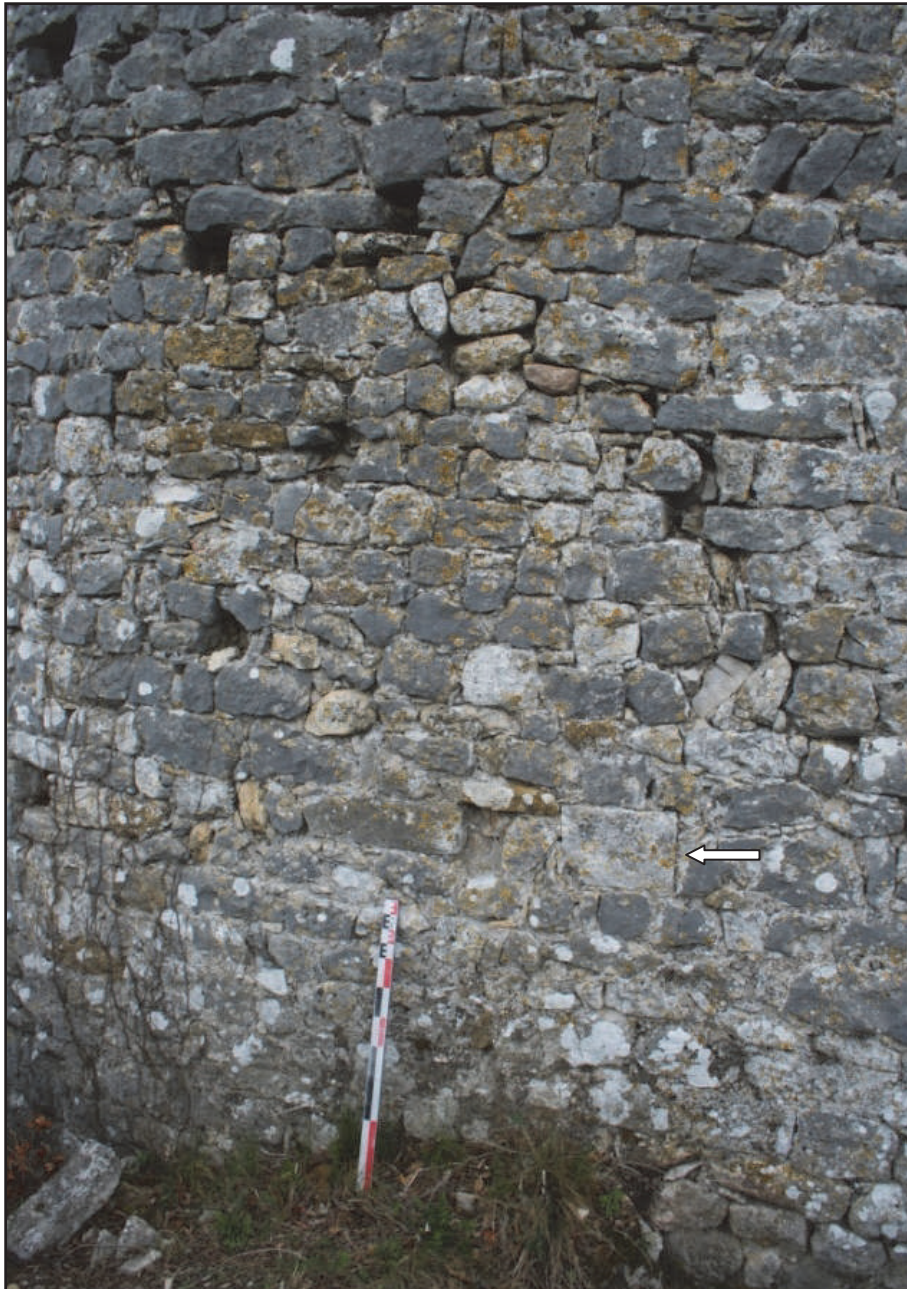
Fig. 92 : MR 6d, reparablement situé au nord du mur MR 6a. On notera la présence d'une pierre de taille de calcaire blanc (flèche) dont le gabarit rappelle celui des moellons du donjon arasé (photo : F. Loppe, 2012).

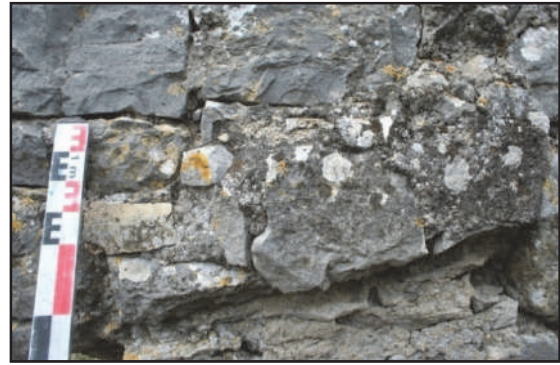
Au niveau du parement intérieur, vestige d'ancrage d'une maçonnerie de moellons calcaires équarris (une tuile dans les joints), accolée au parement du mur MR 6a. Elle matérialise probablement l'arc surbaissé d'une porte aujourd'hui détruite qui semblait fermer un sas intérieur derrière la porte P2.

Fig. 93 : MR 6e, vestige d'ancrage d'une porte aujourd'hui détruite (photo : F. Loppe, 2012).

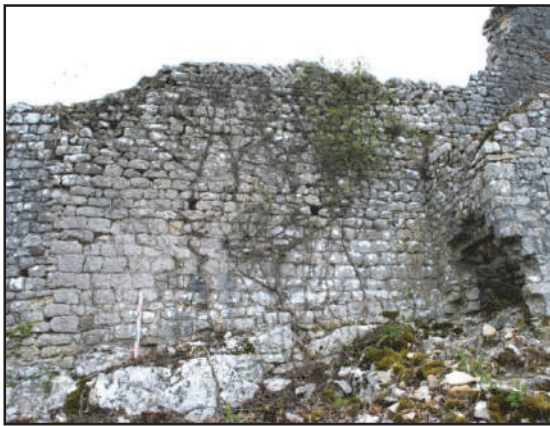
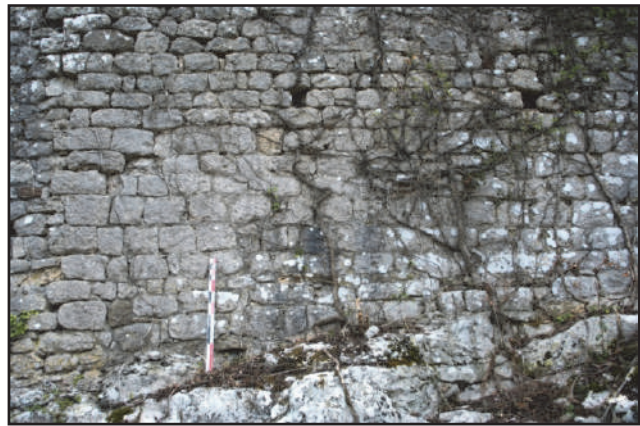
Maçonnerie de belle facture (ép. : 1 m) édiflée en moellons calcaires équarris et très bien appareillés (deux ou trois moellons de calcaire gréseux ocre sont visibles)³⁹. Au niveau de la base extérieure, une à deux assises en léger ressaut sont destinées à ancrer la construction sur le substrat calcaire qui ne semble pas avoir été particulièrement préparé.

Fig. 94 : Le mur MR 6f de belle facture, présentant deux trous de boulin (à droite) (photo : F. Loppe, 2012).

Les joints gras (2,5 à 3 cm) sont encore pleins par endroits et composés d'un mortier très bien dosé et fortement adhérent (très rares calages en déchets de taille). Deux petites cavités sur la même assise pourraient être des trous de boulins. En partie haute de l'arase, une assise en *opus spicatum* (épi) est visible.

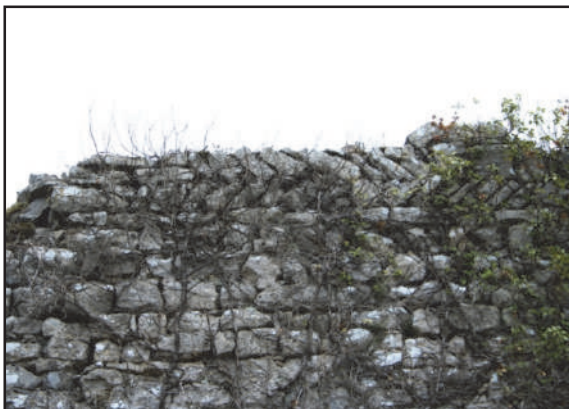
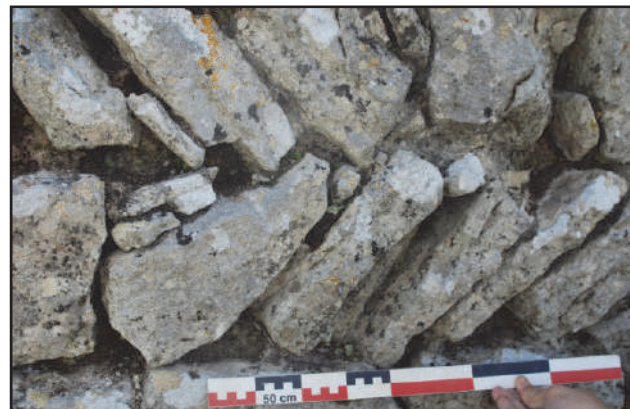
Fig. 95 : Assise en *opus spicatum* visible au niveau de l'arase du mur MR 6f (photos : F. Loppe, 2012).

La maçonnerie la plus ancienne de ce secteur semble être le mur MR 6f. Le soin apporté à sa construction, ses dimensions, l'appareil, la présence d'une assise soignée en *opus spicatum*, et la qualité du mortier incitent à penser qu'il s'agit d'une construction du XI^e siècle (*aula* ?), certainement le ou un des bâtiments du château primitif de Vallon. Il pourrait être contemporain des mur MR 3c (*cf. supra*), MR 5a et MR 5c (*cf. infra*) qui semblent délimiter un périmètre d'environ 25 x 18 m. Par la suite, MR 6f a été repris en élévation par le mur MR 6a qui l'a également prolongé vers le sud (XIII^e-XIV^e siècles ?). Celui-ci a été surhaussé par un mur MR 6c (XVI^e siècle ?) qui a probablement déplacé plus haut le niveau du chemin de ronde. Côté nord, c'est le mur MR 6g et la tour TO 1 qui reprennent l'arrachement du mur MR6f en renforçant la défense de l'angle nord-ouest du château (XIV^e-XV^e siècles ?). Enfin, suite à une destruction, dont la forme laisse penser à des impacts de boulets de canon, le mur MR 6a est colmaté par des bouchages MR 6b et MR 6d (fin XVI^e siècle ?).

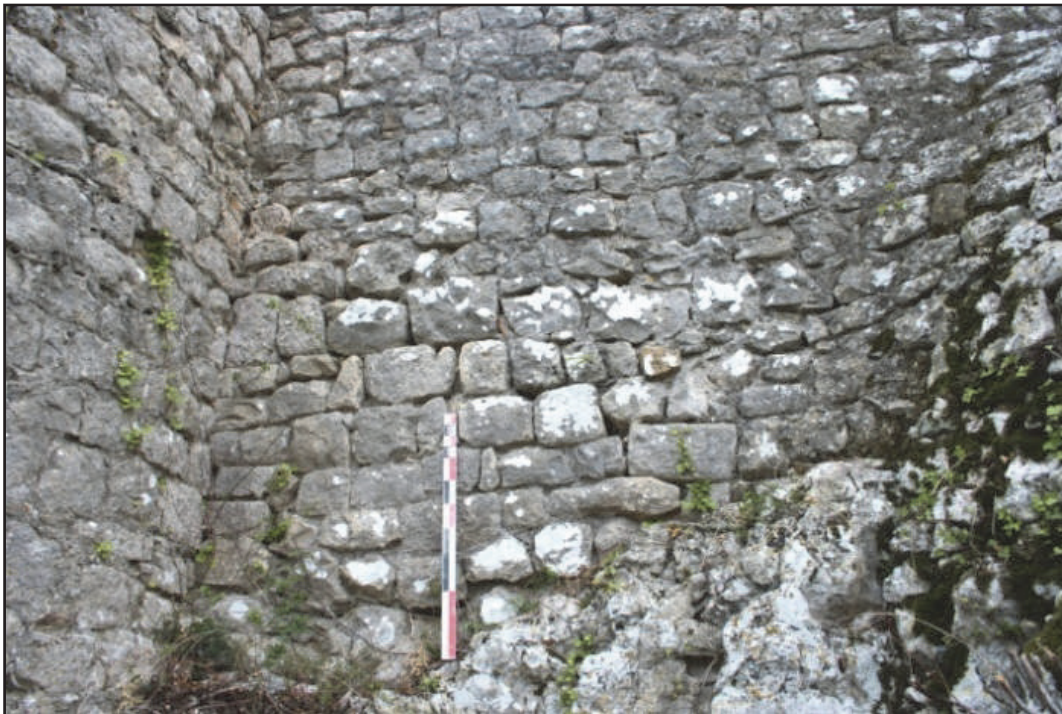
Enfin, un vestige du mur MR 6f est également visible à la base du mur MR 6g, près de la tour TO 1.

Fig. 97 : Vestige du mur MR 6f au sud de la tour TO 1 (photo : F. Loppe, 2012).

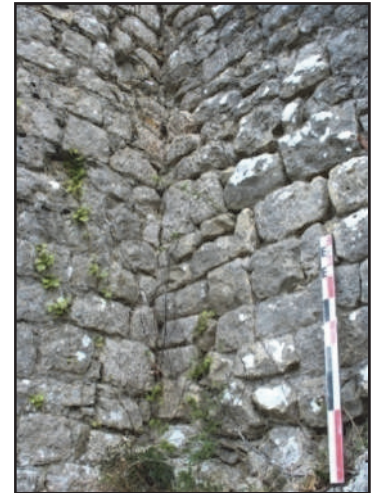
La tour semi-circulaire TO 1 est venue s'appuyer sans liaison contre la base du mur MR 6f encore conservée (décalages d'assises) alors qu'au niveau du mur MR 6g, quelques dizaines de centimètres plus haut, le décalage n'apparaît plus et les maçonneries semblent harpées et contemporaines. La tour possède un empattement taluté encore en partie enfoui sous les éboulis. Elle était destinée à protéger l'angle MR 3 / MR 6 et probablement à défendre le passage entre les murs MR 1 et MR 3, aujourd'hui condamné par le mur MR 14. Elle permettait également de battre la courtine MR 6.

Fig. 98 : La tour TO 1 s'appuyant sans liaison contre le mur MR 6f (en bas) (photo : F. Loppe, 2012).

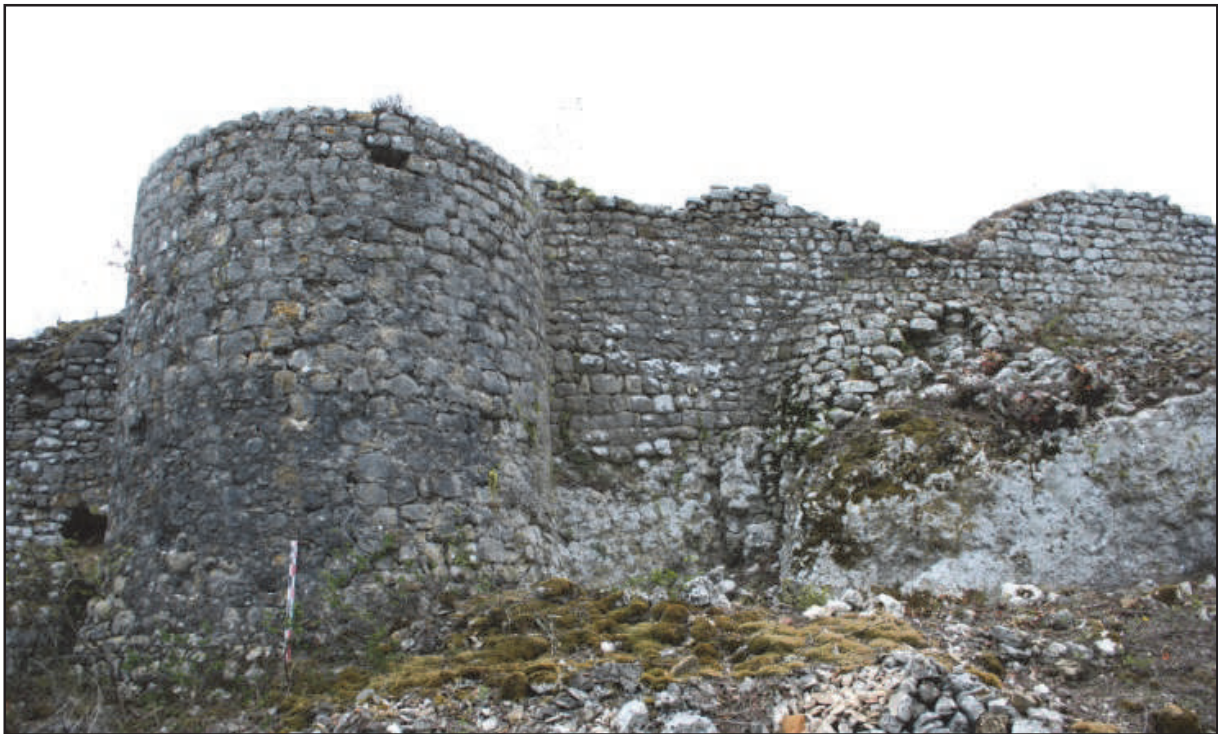
Fig. 99 : Vestige du mur MR 6f au sud de la tour TO 1 (photo : F. Loppe, 2012).

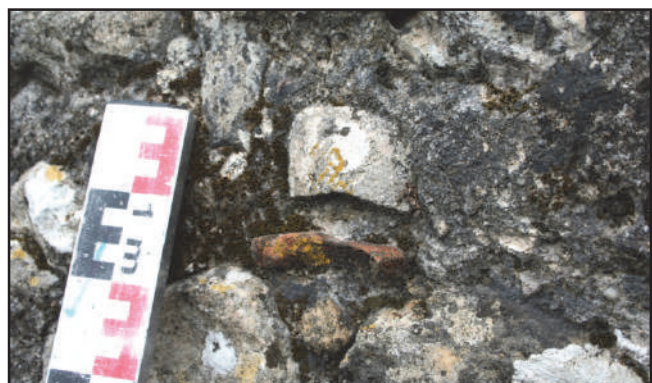
La tour est édiflée en moellons calcaires équarris et appareillés calés par des déchets de taille, surtout au niveau des joints de lit. Le mortier, très bien dosé, emplit des joints pleins fortement beurrés par endroits. Trois tessons de tuiles sont visibles dans les joints de la base.

Fig. 100 : Présence de déchets de taille pour le calage des moellons et de fragments de tuile dans les jointements (photo : F. Loppe, 2012).

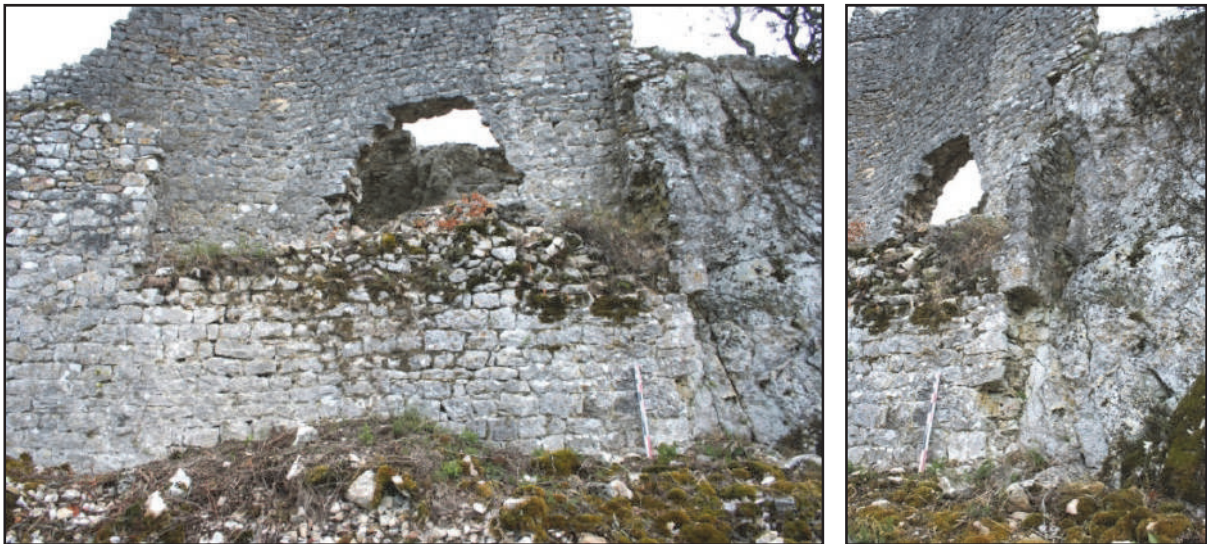
Il constitue la base du mur MR 7 sur la presque totalité de sa longueur (son arrachement en escalier côté nord a été repris ultérieurement par MR 7b ; *infra*). Il est édifié en moellons calcaires équarris dont la hauteur d'assise est homogène (0,17 à 0,18 m) et les longueurs relativement importantes (0,32 ; 0,51 ; 0,62 m), l'ensemble étant lié par un mortier de chaux très bien dosé (quelques calages en déchets de taille dans les joints). La chaîne d'angle sud a été pillée en partie basse et la base du mur disparaît sous un éboulis d'environ 2 m de hauteur. Cette maçonnerie est conservée sur environ 7 m de long et 2 m de haut (épaisseur indéterminée).

Fig. 101 : Le mur MR 7a constituant la base du mur MR 7 (photo : F. Loppe, 2012).

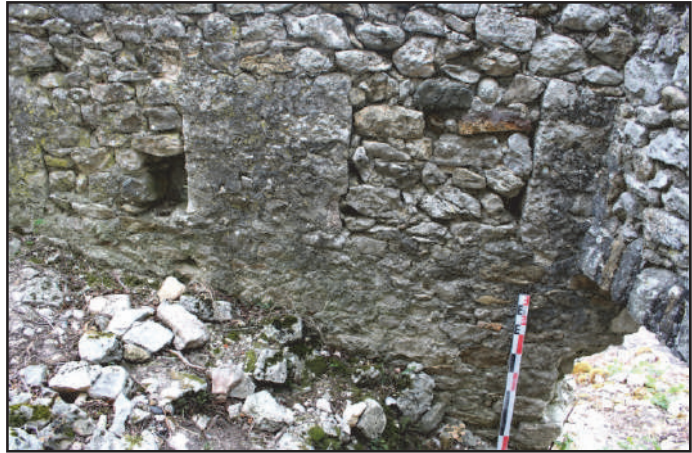
endroits. Le liant est un mortier de chaux blanc très bien dosé, beurrant par endroits. La partie supérieure comporte les vestiges d'un crénelage (quatre merlons⁴³, dont un formant l'angle ; cinq créneaux).

Toutefois, si l'on part du principe que le fort remblai existant dans la barbacane exhausse fortement le sol d'origine, on ne voit pas pour l'heure de quelle manière les défenseurs pouvaient accéder à ce crénelage, dans la mesure où aucun trou d'encastrement de plancher ou de chemin de ronde n'a été mis en évidence dans le mur MR 7b⁴⁴.

Fig. 102 : MR 7b, reprise en élévation de la partie basse de la barbacane (photo : F. Loppe, 2012).

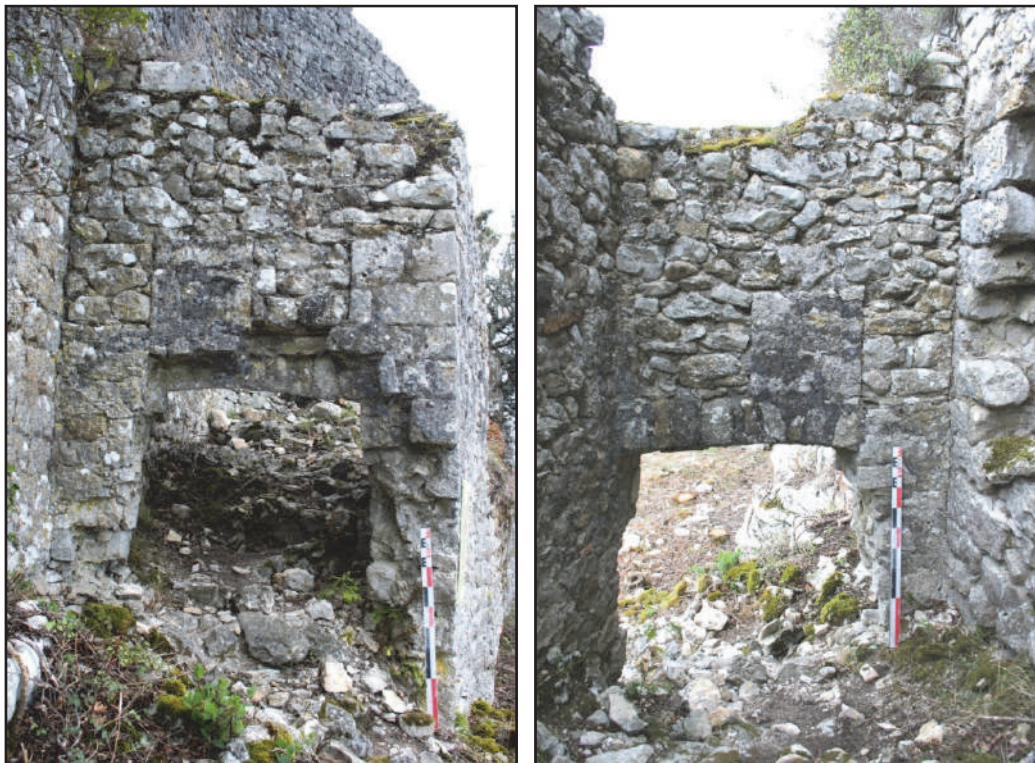
Fig. 103 : La porte P3 de la barbacane s'appuyant sans liaison contre le mur MR 6f (photo : F. Loppe, 2012).

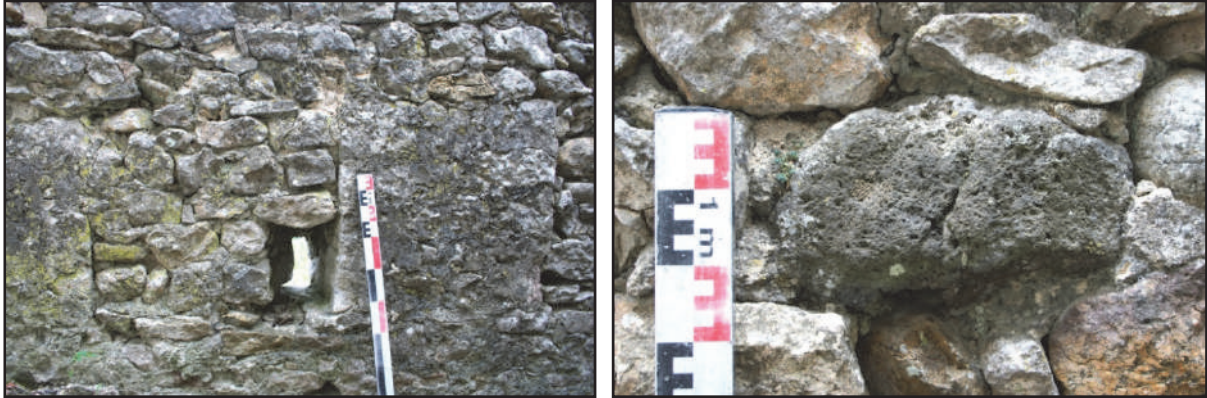
Un mur MR 7c (ép. : env. 0,40 m) est venu surhausser la maçonnerie MR 7b en murant les créneaux. Il se compose de moellons « tout venant » en calcaire, grès, et même basalte liés par un mortier de chaux grisâtre au dosage moyen. Une petite ouverture de tir⁴⁷ pour armes à feu a été ménagée contre un ancien merlon.

Fig. 104 : Le mur MR 7c composé de blocs divers en calcaire, grès et basalte (photos : F. Loppe, 2012).

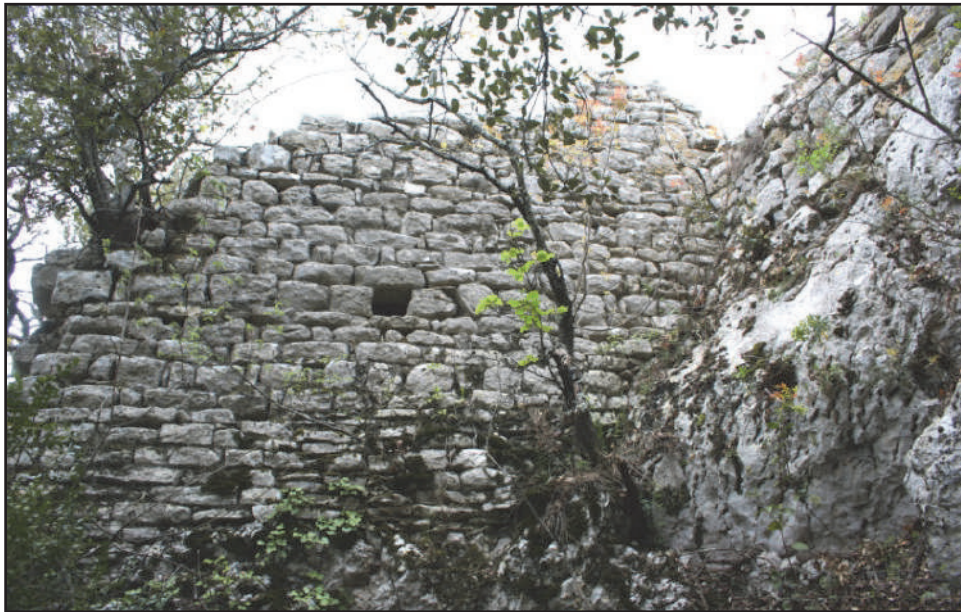
trou 6 (de boulin ? ; L x H : env. 0,20 x 0,20 m). Sa liaison avec le mur MR 5f est détruite, si bien qu'elle ne peut être étudiée (MR5f est en effet totalement arasé du côté intérieur).

Fig. 105 : Le mur MR 5a vu du nord, composé de moellons calcaires équarris et présence d'un trou de boulin (photo : F. Loppe, 2012).

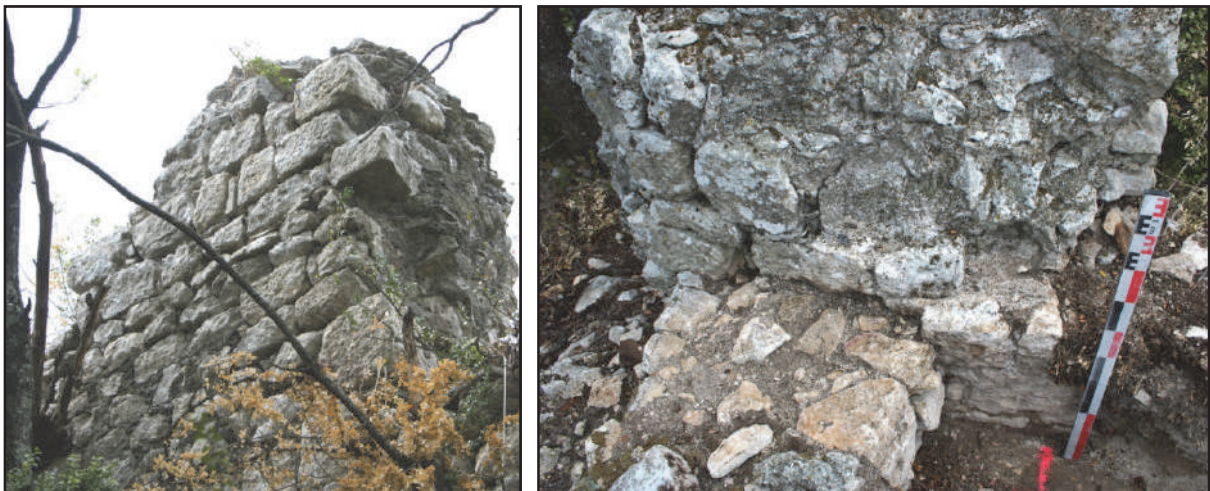
Situé à l'extrémité nord du mur MR 5, ce massif de maçonnerie de 1,20 m d'épaisseur est bâti en moellons calcaires très bien équarris⁴⁹ et appareillés (traces de pointerolle) liés par un mortier de chaux très bien dosé. Il se poursuivait à l'origine vers le nord et vers le sud (arrachements). On ne sait de quelle manière le mur MR3 venait se raccorder à lui : en effet, face au mur MR3, le mur MR5b montre un parement bien conservé, et non un arrachement : cette disposition matérialisait peut-être l'emplacement d'une porte P4 (ouverte latéralement pour des raisons de défense ?), mais rien ne permet de l'affirmer avec certitude (absence de piédroit, d'ancrage de gonds). Depuis l'extérieur, l'élévation de MR5b atteint encore près de 2 m.

Fig. 106 : La maçonnerie MR 5b vu de l'est (à gauche) et de l'ouest (à droite) où s'appuie le muret MR 3e (photos : F. Loppe, 2012).

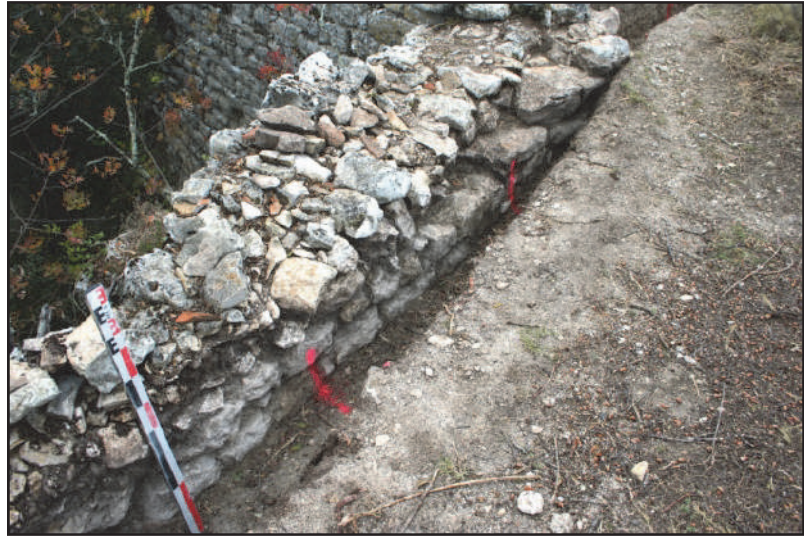
Cette maçonnerie est venue s'ancrer contre le massif MR 5b postérieurement à la destruction partielle de ce dernier. Fortement arasé et en partie masqué par un muret en pierres sèches qui le recouvre, ce mur est difficile à étudier. Il vient se greffer postérieurement au sud dans le mur MR 5c.

Fig. 107 : Le mur MR 5d en partie masqué par un muret en pierres sèches (photo : F. Loppe, 2012).

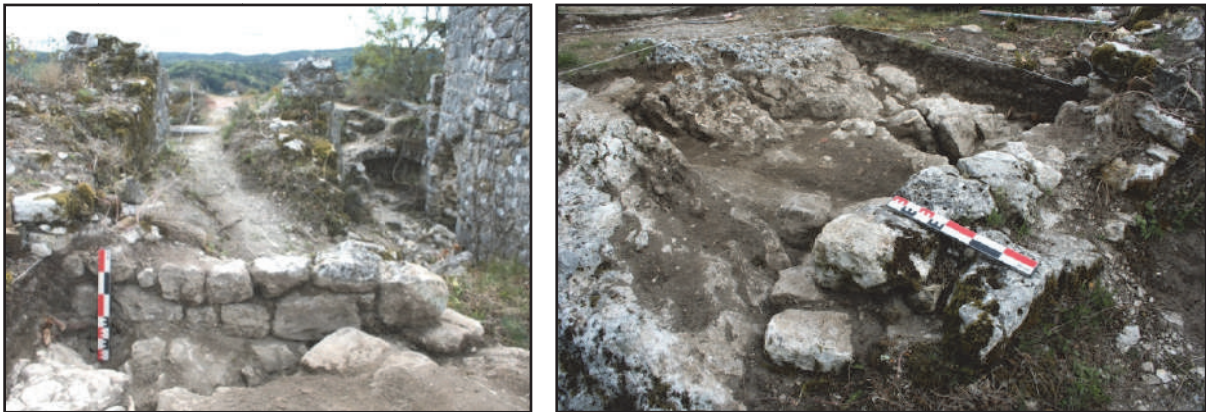
Ce vestige de maçonnerie a été en partie dégagé par les travaux préalables à la pose du garde-corps. D'une épaisseur de 0,60 m, ce muret de moellons calcaires de tailles variables est lié au mortier de chaux maigre (déchets de taille en blocage). Bâti sur le substrat calcaire, il est en décalage à l'ouest avec le mur MR 12 et vient s'appuyer sans liaison à l'est contre le mur MR 18. Cette construction MR15 semble tardive (Epoque moderne ?).

Fig. 109 : Le muret MR 15 lié au mortier de chaux maigre s'appuyant contre MR 18 (photos : F. Loppe, 2012).

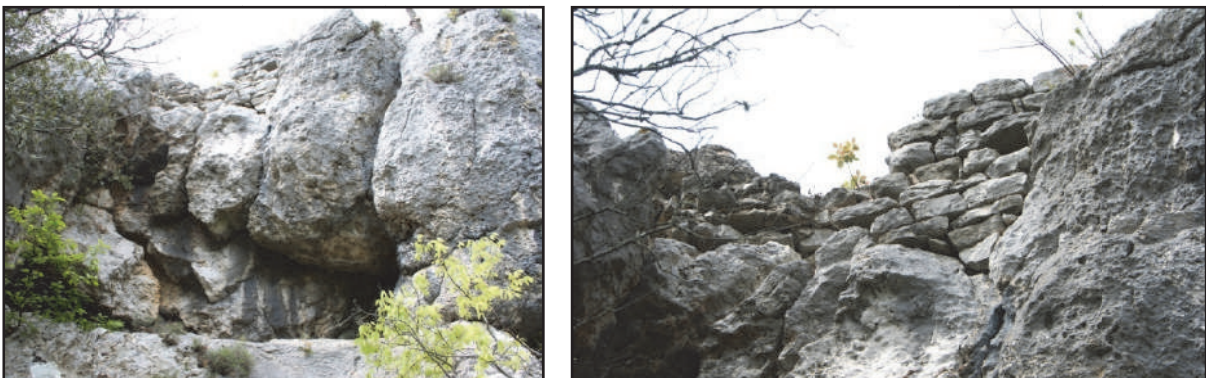
Fig. 110 : Le mur MR 18 vu de l'ouest, à surplombant les cavités naturelles (photos : F. Loppe, 2012).

Le mur MR 18 (ép. indéterminé) est presque totalement arasé sur la totalité de sa longueur. Il est bâti en limite de l'abrupt oriental, le long de l'arête rocheuse qui va en se rétrécissant vers le sud. Un vestige de maçonnerie est encore visible, coincé entre deux failles rocheuses : il se compose d'un appareil de moellons calcaires bien équarris, plats et allongés, dans lequel de petits bouchons s'intercalent et un trou de boulin semble façonné. Il se rapproche fortement du mur MR 5a, dont la datation remonte vraisemblablement au XI^e siècle (*supra*).

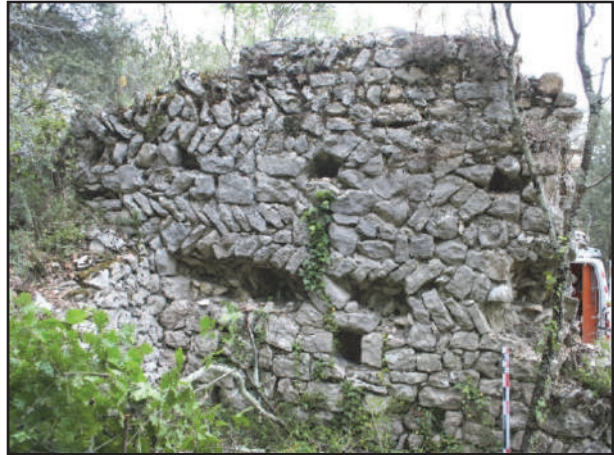
En contrebas du château, à une vingtaine de mètres du mur MR5, sur les pentes orientales de l'ancien village castral, une maçonnerie correspondant vraisemblablement à un ancien tronçon d'enceinte allait faire l'objet de confortations maçonnées.

Fig. 111 : Le parement ouest du mur MR 10
(photo : F. Loppe, 2012).

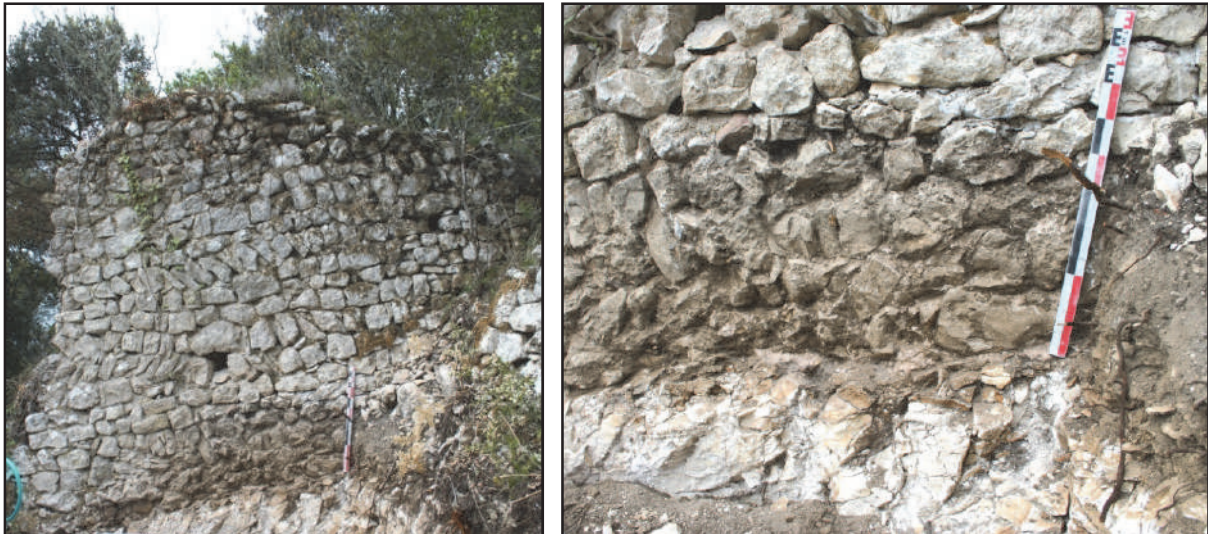
Fig. 112 : Parement est du mur MR 10 dont les assises reposant sur le substrat rocheux suivent la pente
(photos : F. Loppe, 2012).

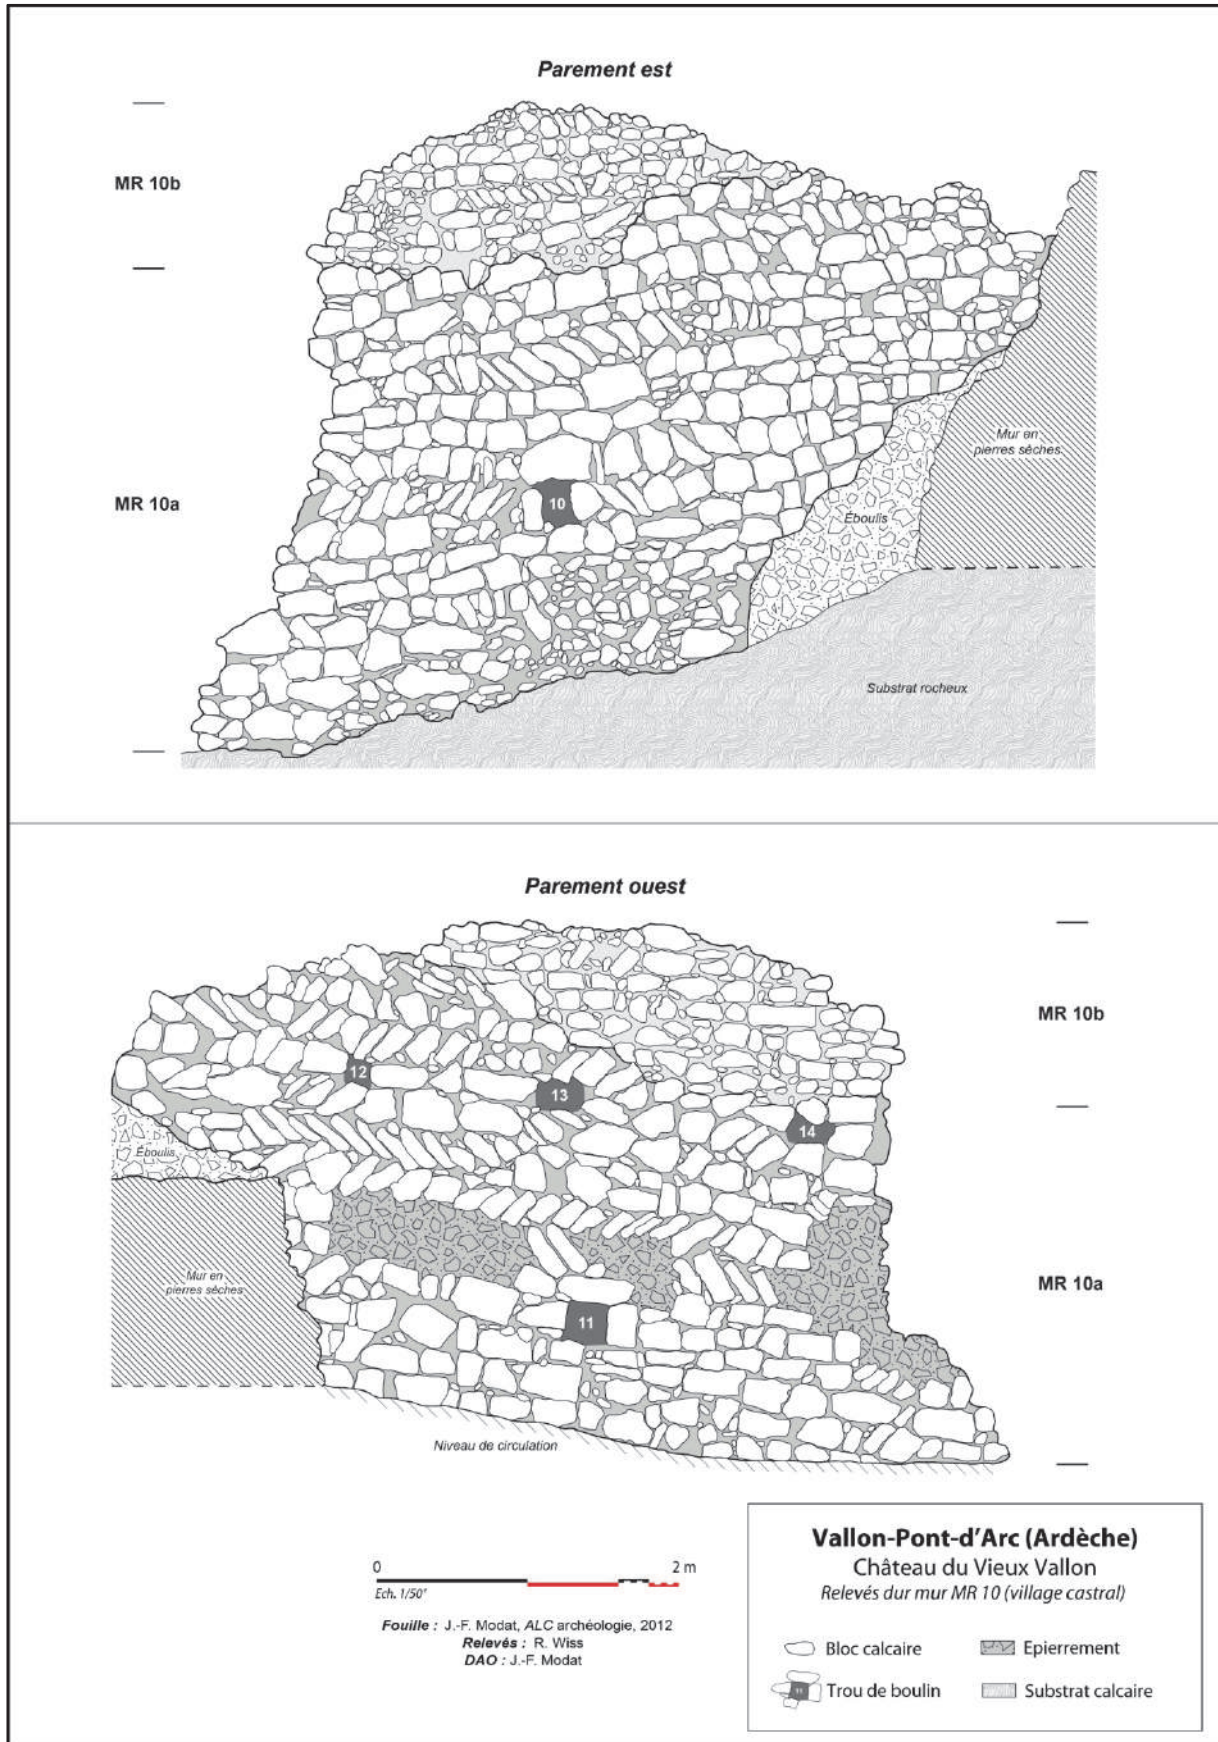
Fig. 113 : Relevés du mur MR 10 (DAO :J.-F. Modat, 2012).

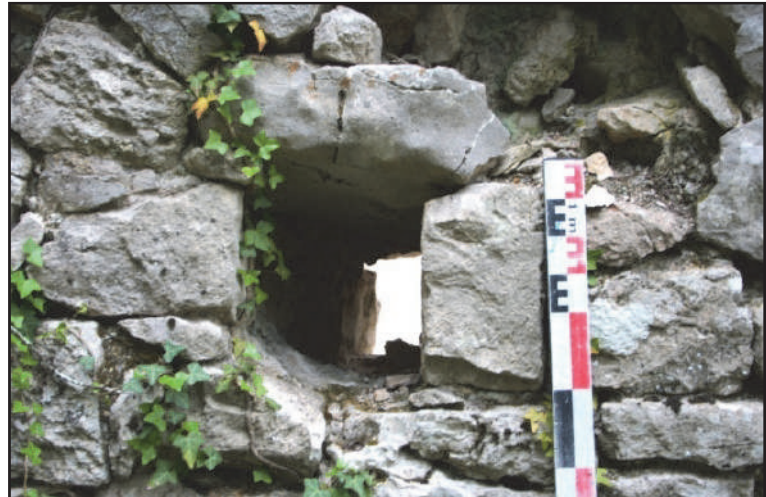
En partie basse de la construction, un trou de boulin à fourreau traversant (trou 11 : l x H x P : 0,23 x 0,34 x 1,07 m) est coiffé d'un linteau.

Fig. 114 : Trou de boulin à fourreau traversant visible sur le mur MR 10 (photo : F. Loppe, 2012).

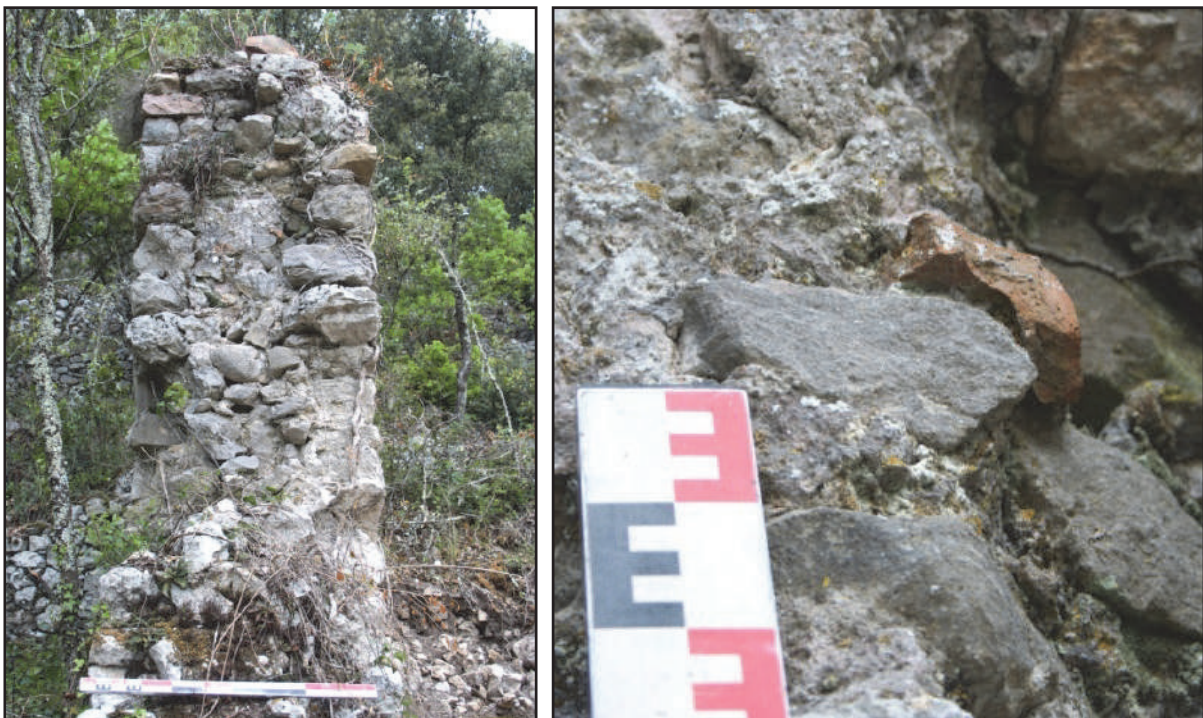
Fig. 115 : Blocage du mur MR 10a contenant des déchets de taille calcaires et une tuile (photos : F. Loppe, 2012).

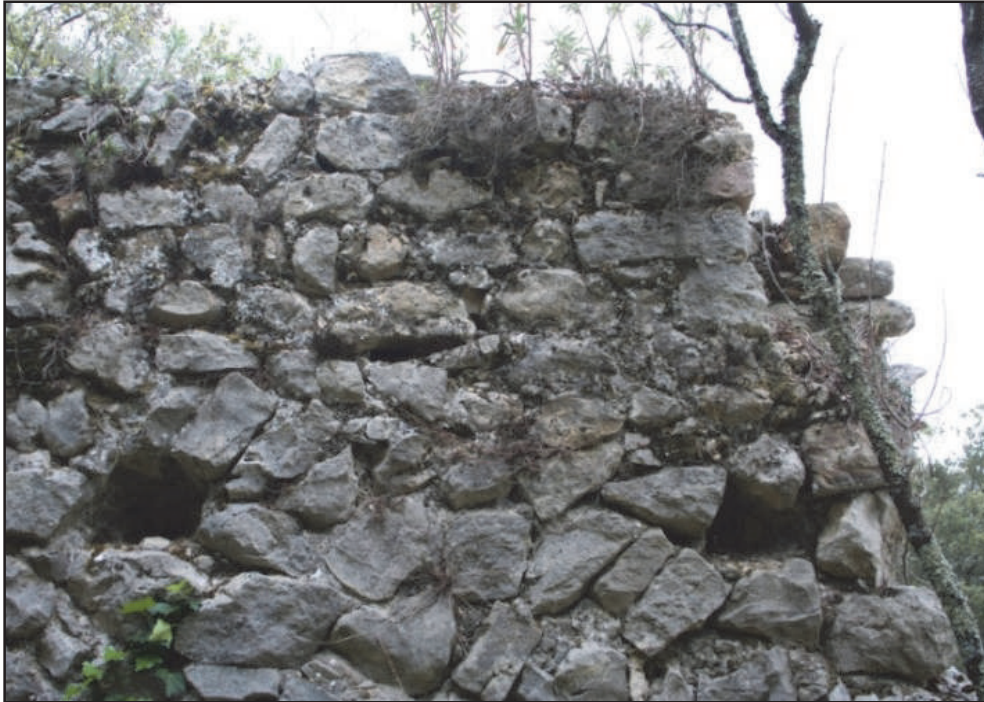
Fig. 116 : Assises horizontales des parements de la maçonnerie MR 10b (photo : F. Loppe, 2012).
