Château et village castral du vieux Vallon, Vallon-Pont-d'Arc (Ardèche). Rapport d'opération de fouille archéologique

CHÂTEAU ET VILLAGE CASTRAL DU VIEUX VALLON

Réhabilitation du château et de ses abords

*Fouilles archéologiques préventives
et étude du bâti*

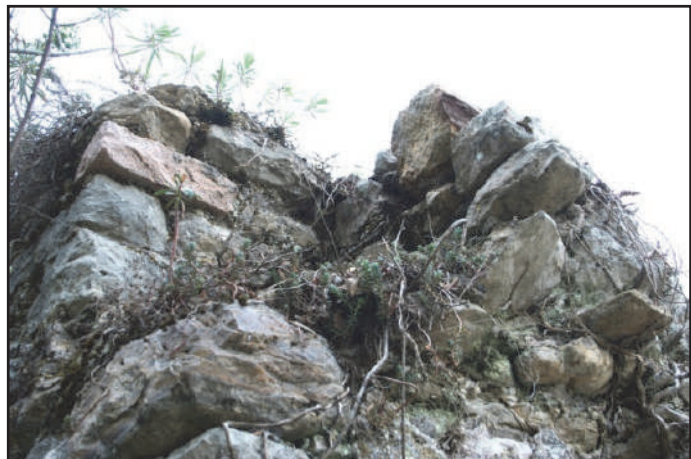
Par ailleurs, à l'extrémité orientale, une petite chaîne conservée sur environ 0,60 m de haut marque un décrochement maçonné derrière lequel un parement est visible. Cet aménagement correspondait peut-être à l'origine à une niche ou à une gaine de circulation qui pourrait avoir un lien avec les trous 12, 13 et 14 créés postérieurement dans le parement de MR 10a⁵⁵.

Fig. 117 : Décrochement observable sur l'arase du mur MR 10b correspondant à une niche ? (photo : F. Loppe, 2012).

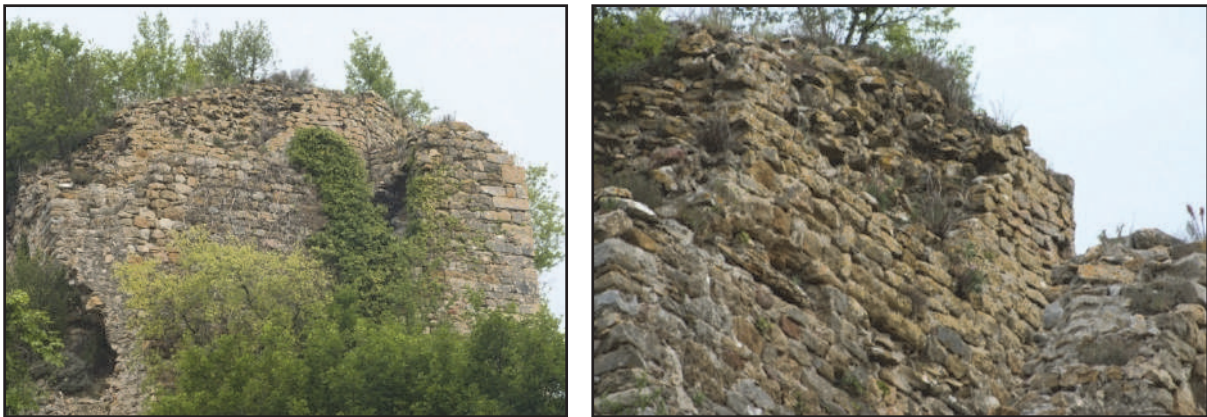
Fig. 118 : Château de Salavas, situé à quelques kilomètres du Vieux Vallon, présentant des maçonneries semblables au château étudié (photos : F. Loppe, 2012).

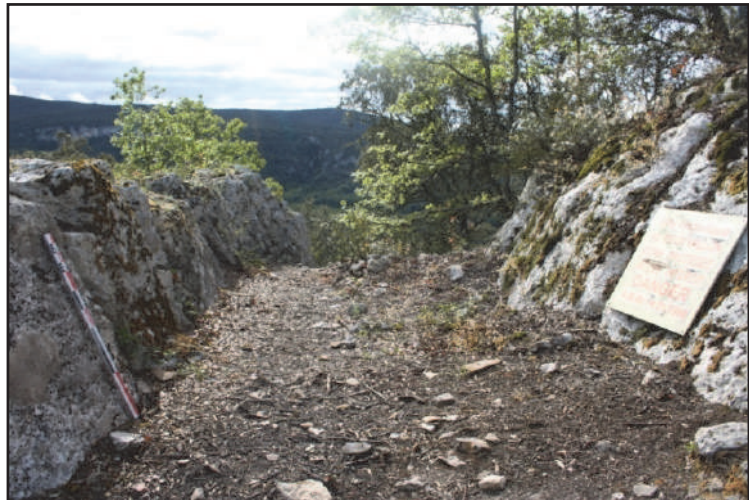
C'est vraisemblablement à cette époque que le fossé rupestre, de modestes dimensions, a été creusé au devant de l'actuel mur MR 3. Il constitue un élément défensif d'assez faible valeur en raison de ses faibles dimensions, tant en largeur qu'en profondeur. On peut d'ailleurs s'interroger sur le fait de savoir si un premier fossé remblayé plus imposant n'existait pas vers l'est, sous l'actuel chemin d'accès⁵⁷.

Fig. 119 : Fossé lapiazé formant un modeste élément défensif au nord du château (photo : F. Loppe, 2012).

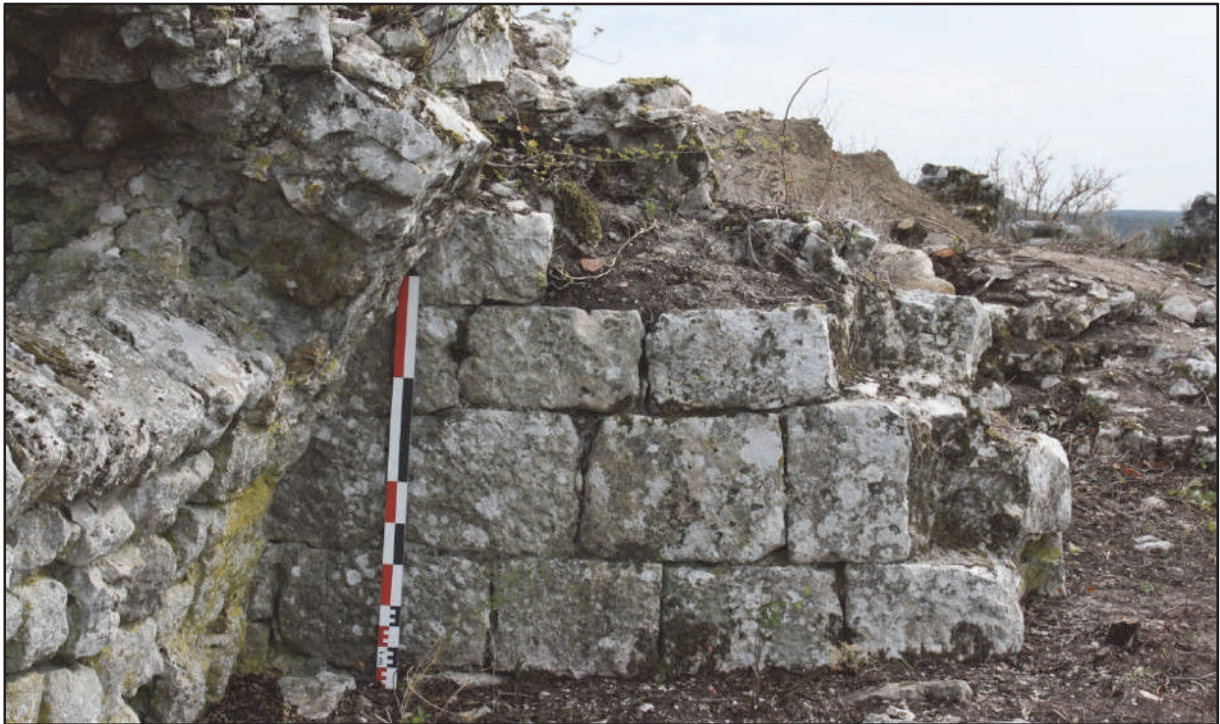
Fig. 121 : Arase conservée de la tour-maîtresse. Parement nord en moyen et grand appareil calcaire, vraisemblablement datable des XII^e-XIII^e siècles (photo : J.-F. Modat, 2012).
