Monte Torretta di Pietragalla (PZ). I nuovi dati dalla terza campagna franco-tedesca

Vincenzo Capozzoli, Alain Duploux, Agnes Henning

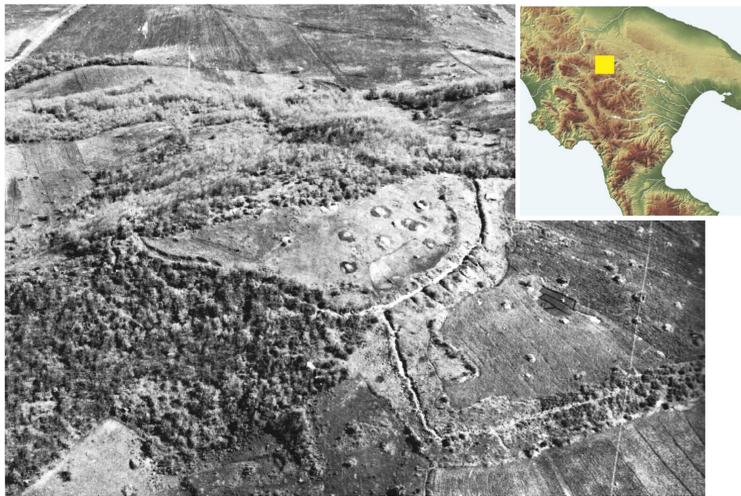
Fig. 1. Monte Torretta: foto aerea (anni '60) e localizzazione generica del sito

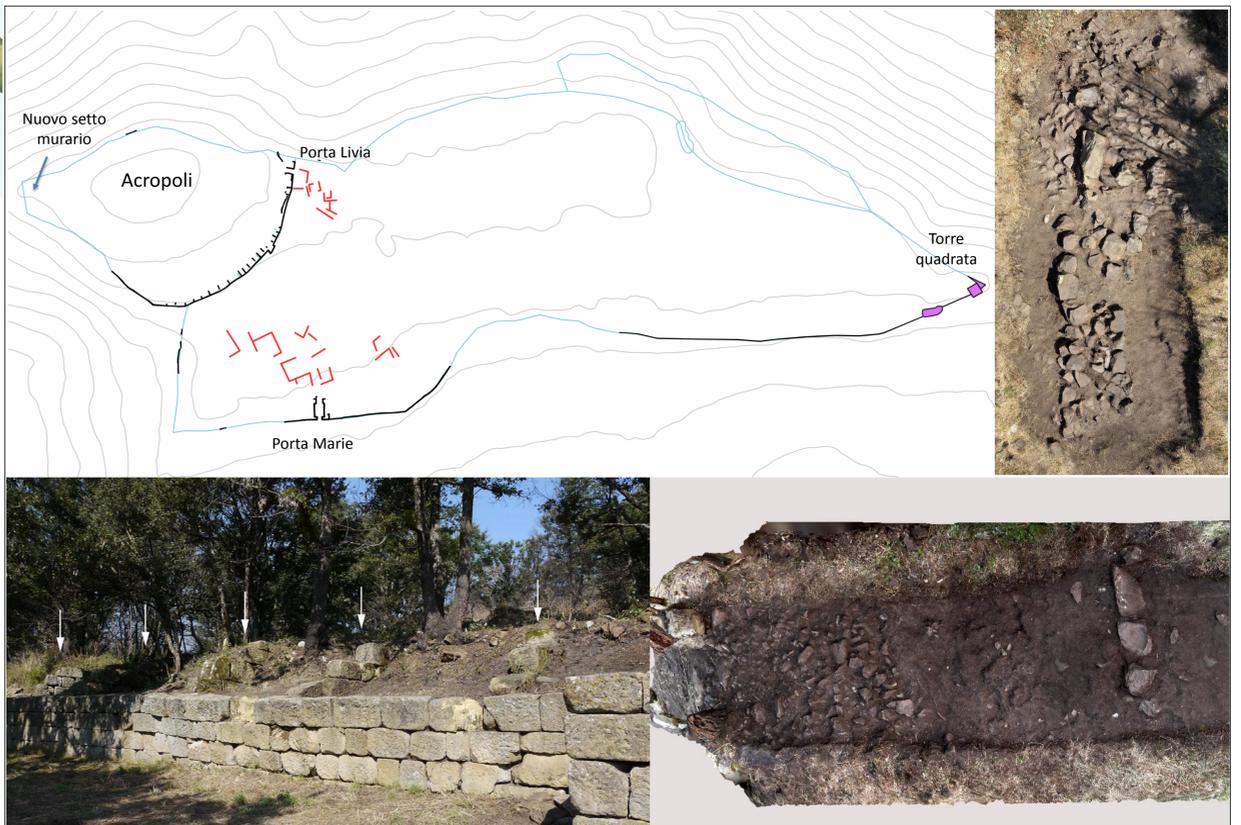
Fig. 2. In alto: (a sinistra) la pianta generale del sito (in nero e viola i resti indagati fra il 2017 e il 2019; in celeste il sistema di fortificazione in base ai vecchi rilievi; in rosso i risultati interpretati delle indagini geomagnetiche); (a destra) il nuovo setto murario rinvenuto all'estremità nord-ovest dell'Acropoli. In basso: (a sinistra) il muro di contenimento dell'Acropoli con le catene murarie in primo piano; (a destra) il muro di contenimento secondario dell'aggere con i livelli di riempimento immediatamente all'interno.

Dal punto di vista planimetrico, possiamo definitivamente affermare che le piante note fino ad oggi vanno completamente riviste, soprattutto per ciò che concerne il lato occidentale della sommità dell'Acropoli. Infatti, pur essendo certo che il muro acropolico continuasse su tale versante – come indicano numerosi blocchi squadrati di arenaria scivolati lungo le pendici occidentali del rilievo – non ci è stato possibile ritrovare alcun resto murario *in situ*. Al momento, l'unica evidenza sicura in questo settore – riportata alla luce proprio nel corso delle ultime ricerche – è un setto murario a doppio paramento, costituito da conci irregolari in arenaria e conservato in modo assai parziale per una lunghezza complessiva di 8 m ca. La tecnica di costruzione, l'andamento lievemente curvilineo e la larghezza di 1 m ca. fanno pensare ad un muro di contenimento, senza che sia tuttavia possibile al momento esprimersi sulla sua datazione.

Grazie ad un intervento mirato nella parte centrale del lato meridionale del muro dell'Acropoli, siamo finalmente riusciti a determinarne la **tecnica di costruzione**. Il muro oggi perfettamente visibile, ad unico paramento costruito con blocchi squadrati di arenaria, conteneva un poderoso riempimento costituito in realtà da più livelli – alcuni dei quali rinforzati con malta a base di calce – realizzati mescolando materiale struttivo proveniente da strutture precedenti, conci irregolari di grandi dimensioni, schegge di lavorazione e notevoli quantità di terra a matrice argillosa. I vari livelli di riempimento sono “separati” da una serie di setti murari trasversali legati al muro acropolico: essi dovevano per un verso frenare le spinte verso sud della collina, per un altro ripartire il peso del riempimento stesso. Quest'ultimo era contenuto nella parte interna dell'Acropoli da un secondo muro, molto più grossolano di quello esterno, dal quale dista 13 m ca., e posto ad una quota superiore. Siamo di fronte, insomma, ad un'opera metà strada fra la sostruzione e la costruzione ad aggere, funzionale senza dubbio ad un grande progetto di terrazzamento dell'Acropoli, che, grazie allo studio preliminare dei materiali ceramici, va certamente datato in un momento successivo alla fine del IV sec. a.C.

Infine, l'IMAA del CNR è proceduto ad una serie di **indagini geofisiche** nelle aree immediatamente antistanti la Porta Livia (la porta dell'Acropoli) e la Porta Marie. Esse hanno consentito di verificare l'esistenza di un significativo numero di allineamenti murari, che mostrano quanto densa fosse l'occupazione dell'area *infra-muros*, lasciando peraltro intravedere la presenza di diversi assi viari.

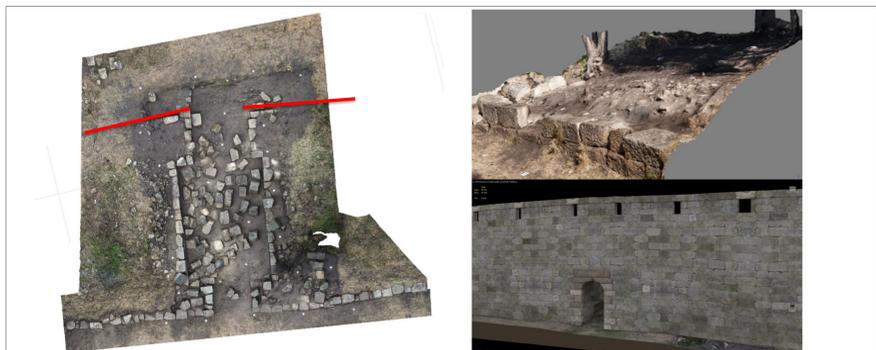
Fig. 3. a) La porta principale dell'insediamento, la c.d. Porta Marie: foto dall'alto con crollo *in situ* nella parte centrale (M. Di Lieto); in rosso (in alto a destra e sinistra) i muri di contenimento secondari de c.d. aggere; b) i diversi livelli di riempimento della sostruzione; c) ricostruzione 3D della facciata della porta (Effenove srl)

Alla stessa fase appartiene anche la porta principale dell'insediamento, la c.d. **Porta Marie**, per la quale si è verificata una tecnica di costruzione pressoché identica. Qui, infatti, abbiamo individuato diversi (anche nella composizione) livelli di riempimento, contenuti all'esterno dal muro di cinta vero e proprio (ad unico paramento) e, ad una distanza di 15 m verso l'interno, da un esile setto murario posto ad una quota superiore e che, nel caso specifico, costituisce anche parte delle ante della porta vera e propria.

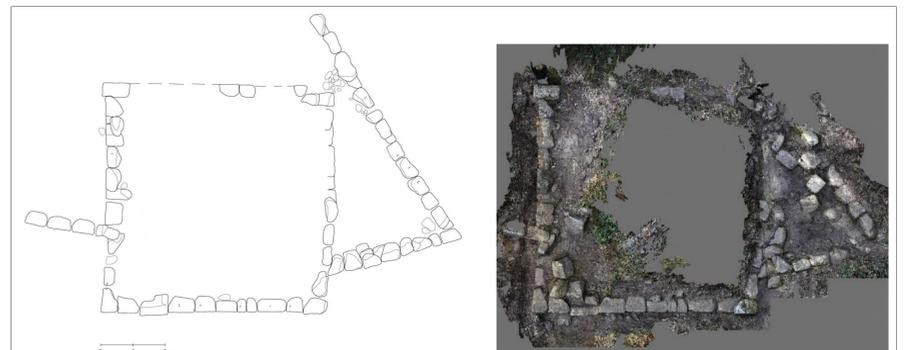
Fig. 4. Torre e bastione triangolare adiacente (rilievo planimetrico e fotogrammetrico)

Grazie alle ultime indagini sappiamo oramai che il sistema di fortificazione era caratterizzato, alla sua estremità orientale, dalla presenza di una **torre** scavata da F. Ranaldi sul finire degli anni '50. Si tratta di una struttura perfettamente quadrata (lato di 6,80 m ca.), la quale si lega sia ad ovest che ad est al muro di cinta principale. Quest'ultimo rivela un singolare comportamento sul lato orientale della torre, definendo una curiosa appendice triangolare: una sorta di secondo bastione senza confronti planimetrici in Italia Meridionale ma che, nella sua combinazione con la torre quadrata non lascia dubbi sull'importanza strategica di questo settore: qui del resto transita un vecchio tratturo, che molto verosimilmente riproduce il tracciato di un asse viario antico.
