Sainte-Foy-lès-Lyon (69), Église du Centre : le clocher et ses abords

Rapport final d'opération d'archéologie préventive

Église du Centre : le clocher et ses abords

SAINTE-FOY-LÈS-LYON - Église du Centre : le clocher et ses abords
Rapport final d'Opération d'Archéologie Préventive

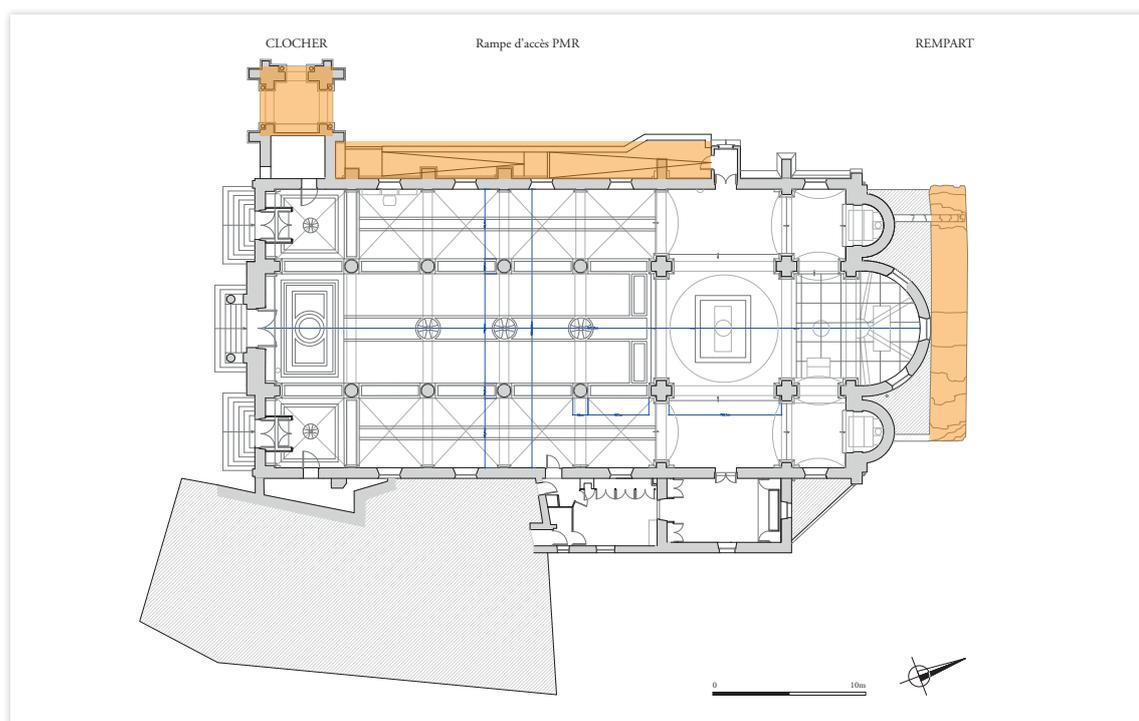
ill. 1 : Plan de localisation des zones concernées par l'étude archéologique – éch. : 1/500.

Sont donc concernées par ces restaurations et par notre étude deux structures bâties, le rempart et le clocher, qui s'inscrivent dans le patrimoine architectural et historique de Sainte-Foy-lès-Lyon. Tous deux se situent à proximité immédiate de **l'église actuelle** (XIX^e siècle), qui se déploie suivant un axe nord-nord-

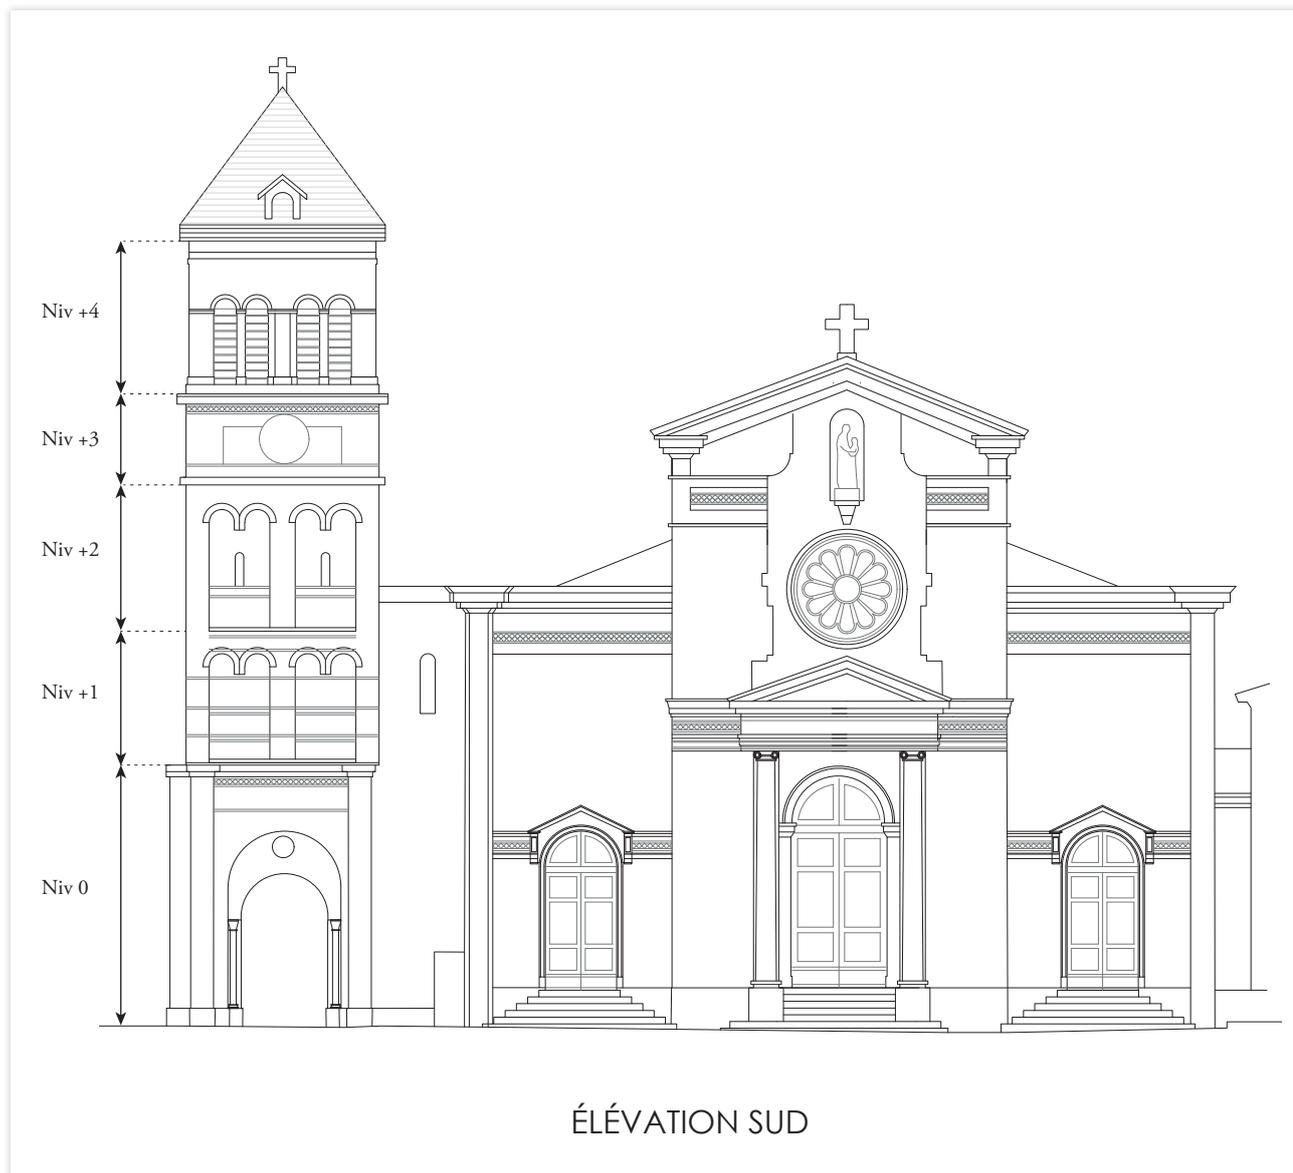
ill. 2 : Localisation des niveaux du clocher – Source : Architecture & Héritage, Avant-projet sommaire.

- » Le niv. +4, hors prescription, s'élève sur environ 4,06 m et correspond à la surélévation du XIX^e siècle. Chaque façade est ouverte de deux baies jumelles, car il s'agit du niveau où se situent les cloches.

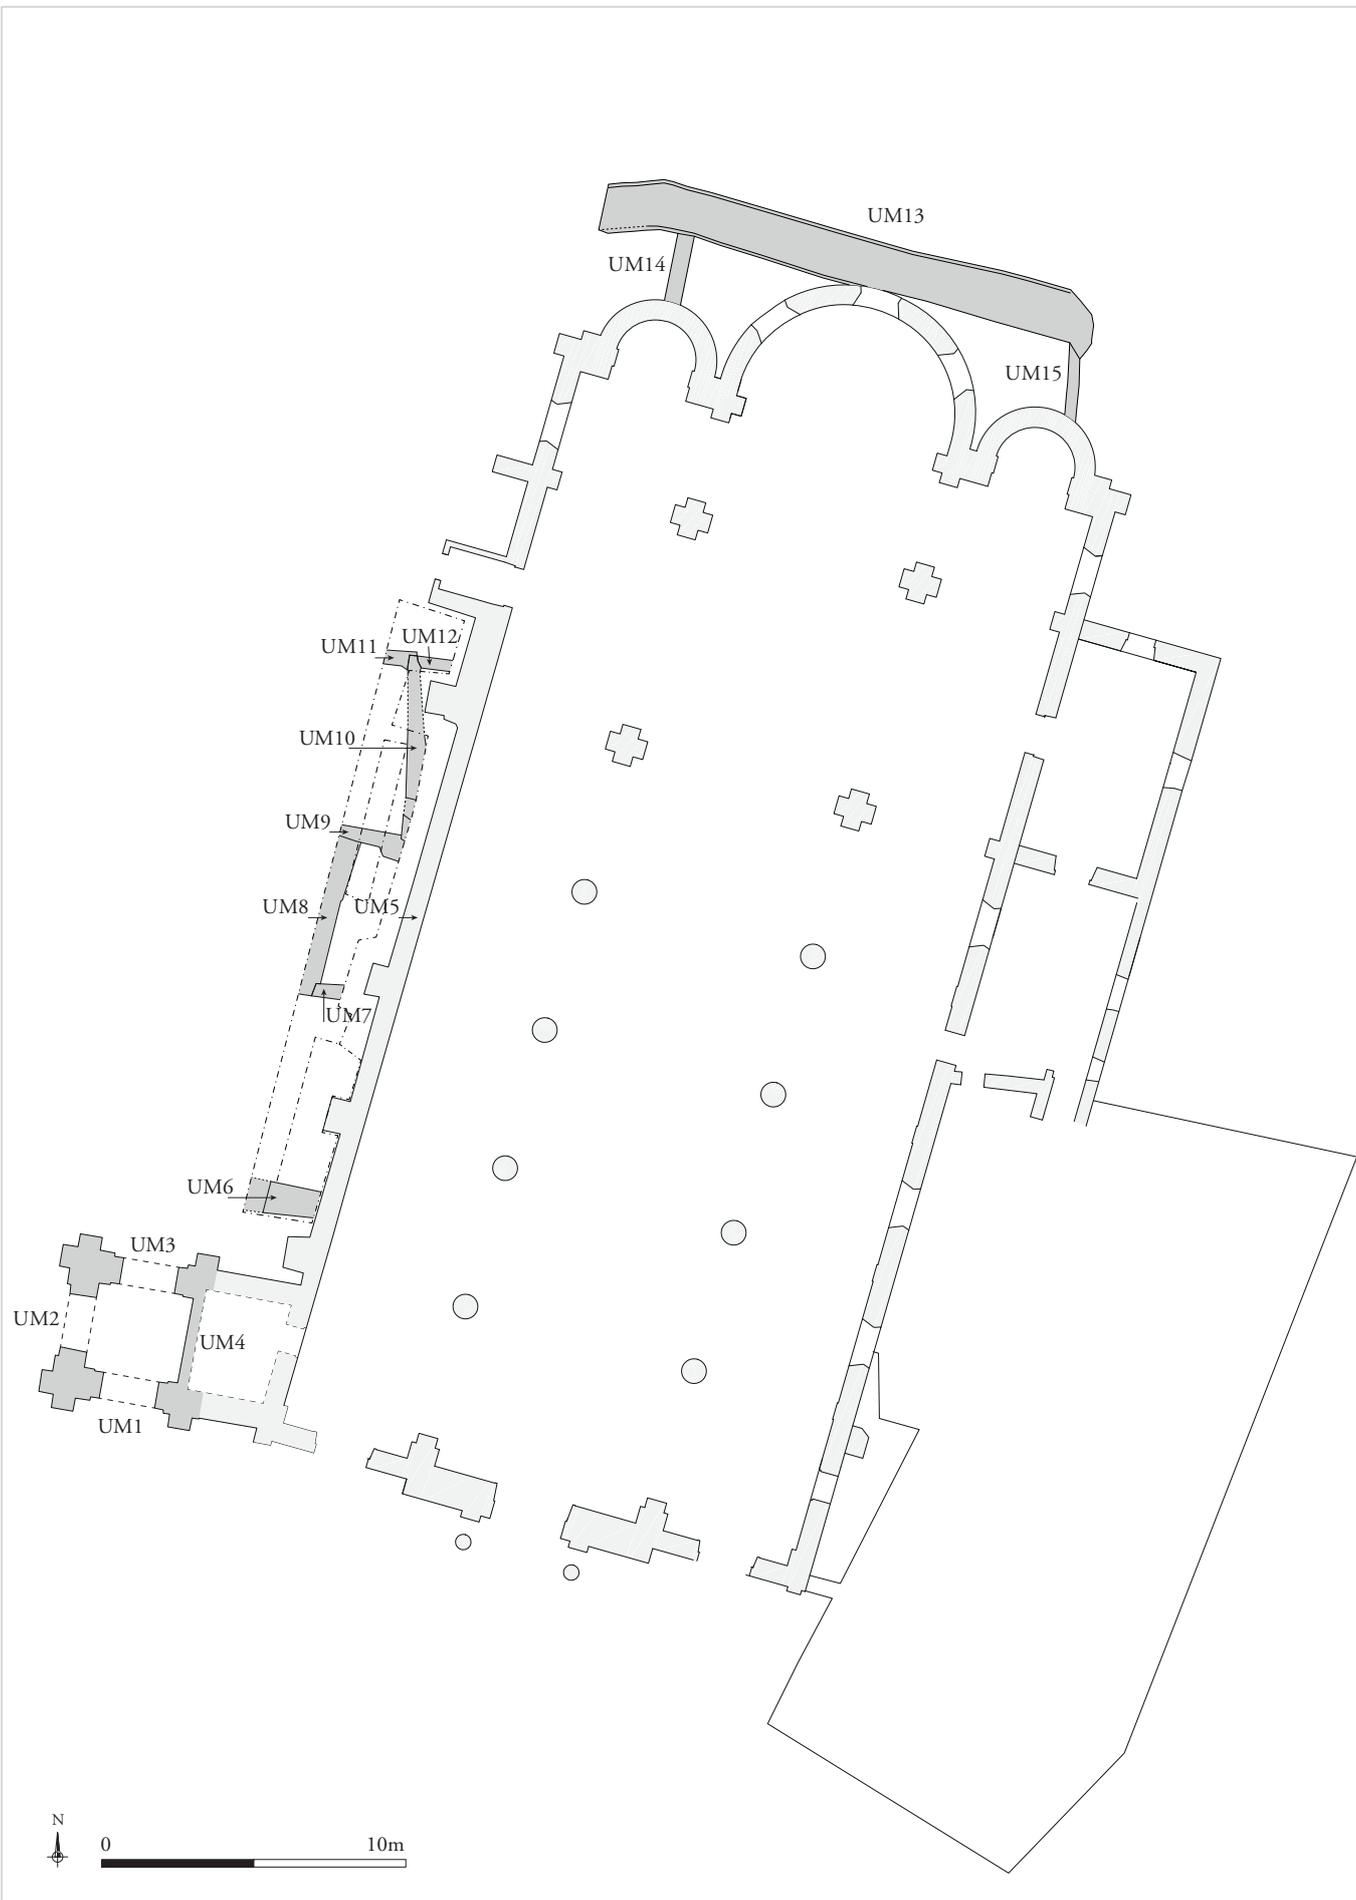
Figure 9 : Plan de localisation des Unités Murales (UM) - éch. : 1/250.

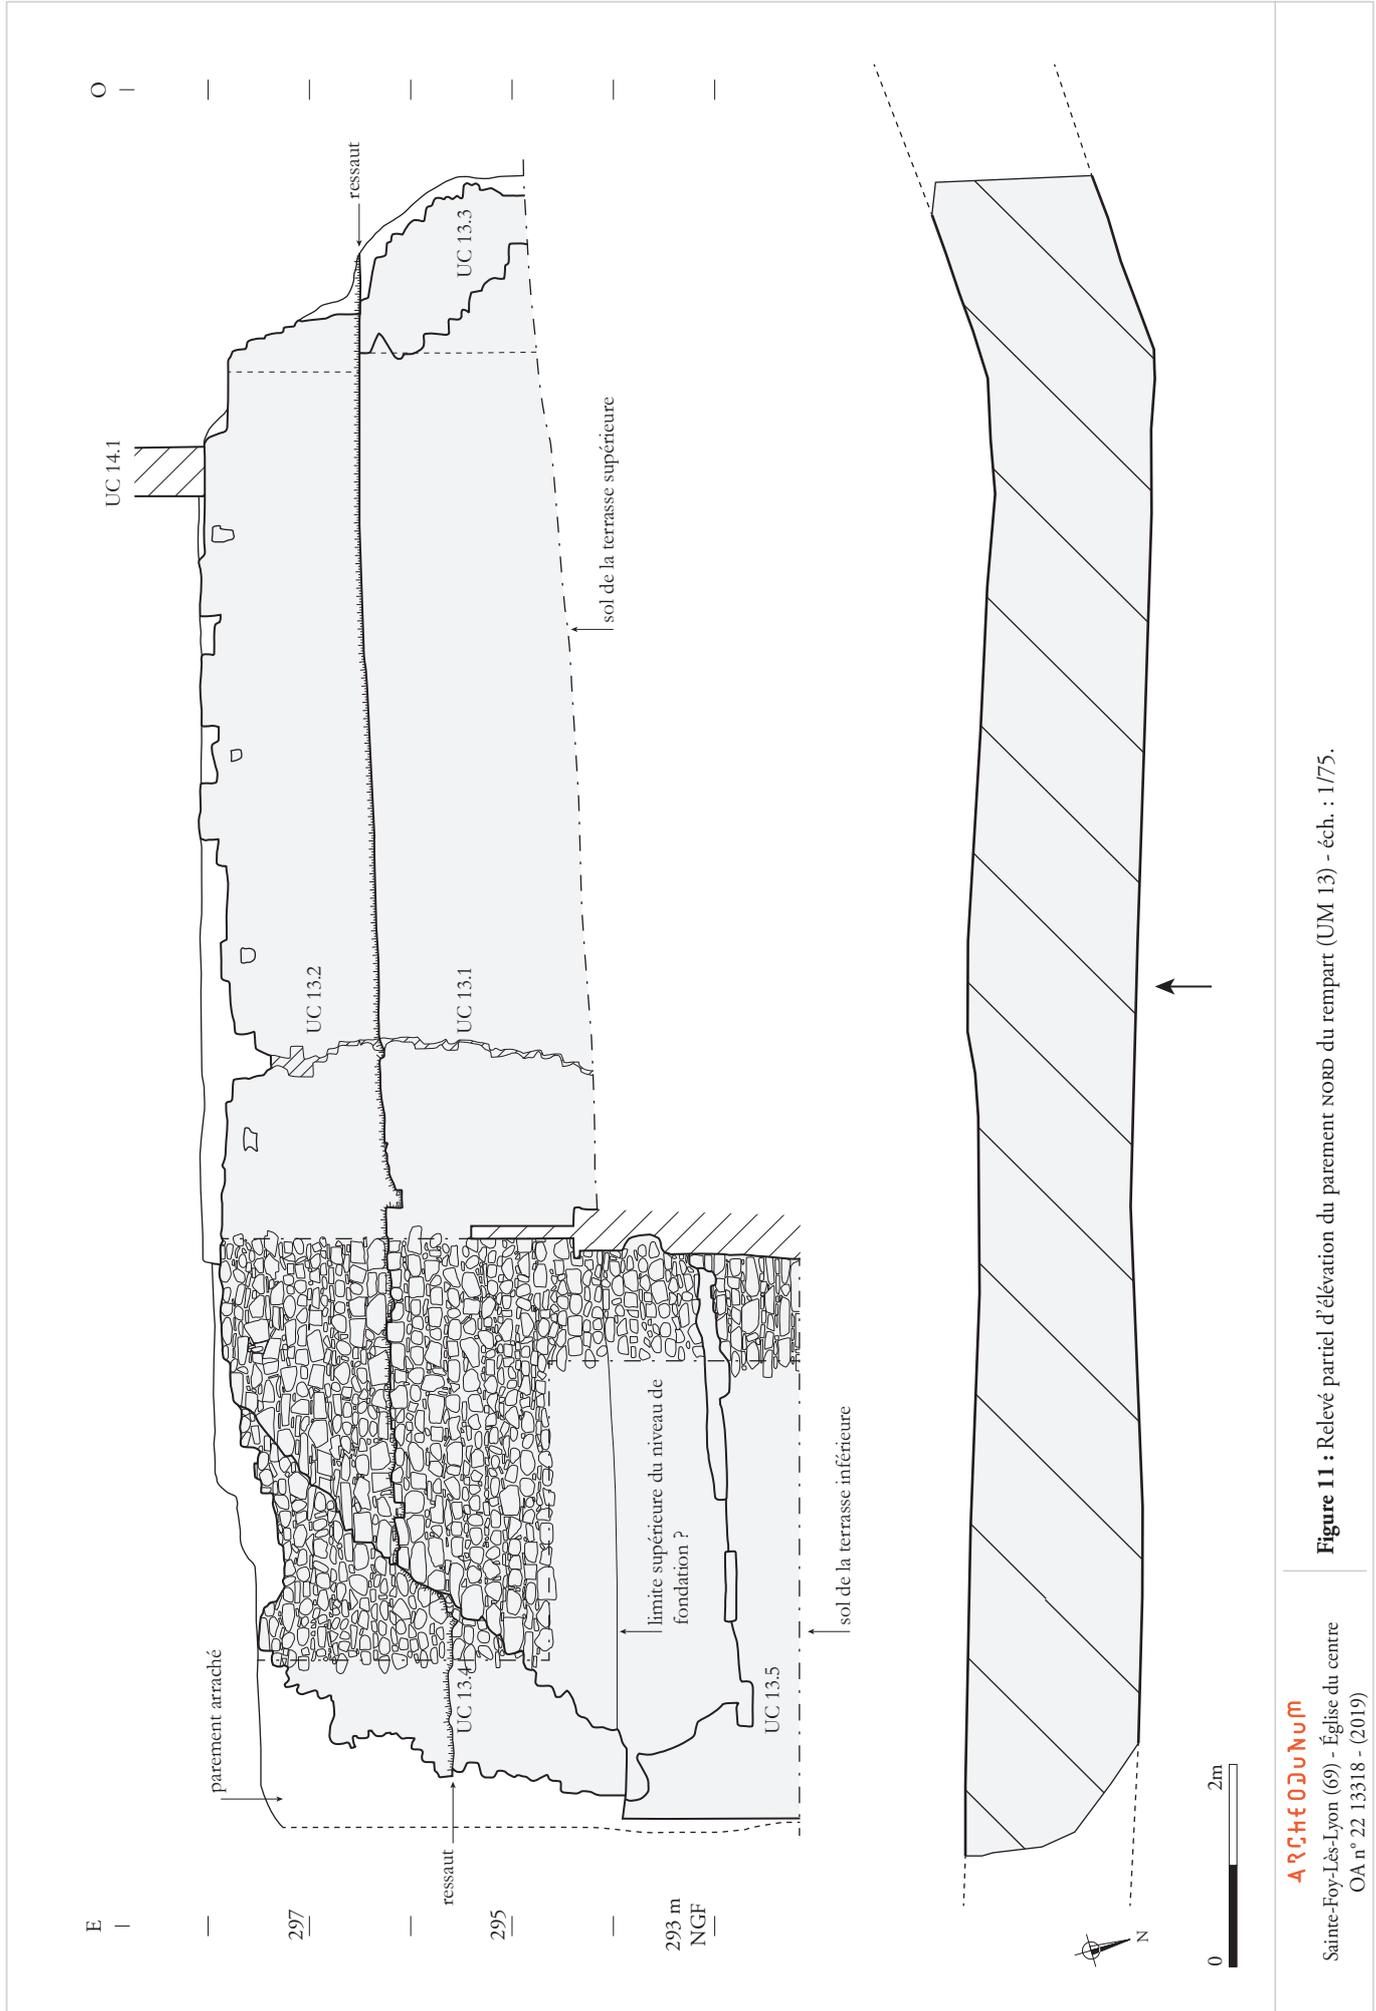
Figure 11 : Relevé partiel d'élevation du parement nord du rempart (UM 13) - éch. : 1/75.

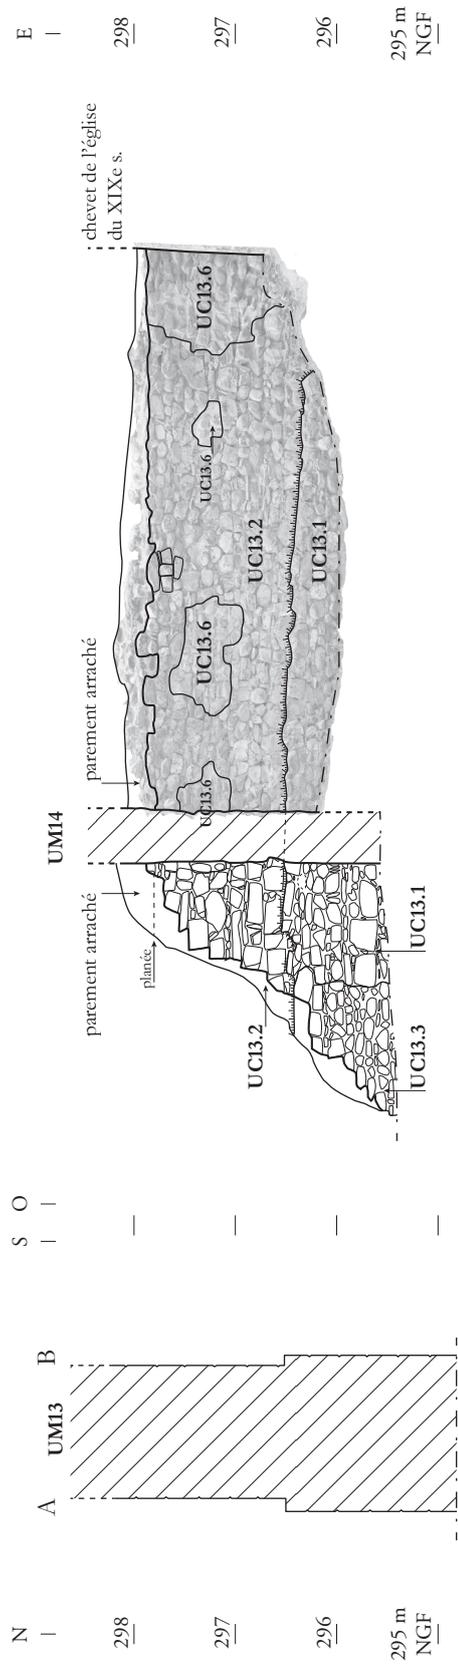
Figure 12 : Relevé d'élévation du parement sud du rempart (UM 13), au pierre à pierre et d'après orthophotographie ; Coupe du rempart, du côté OUEST - éch. : 1/75. *Orthophotographie : J. Crochat.*

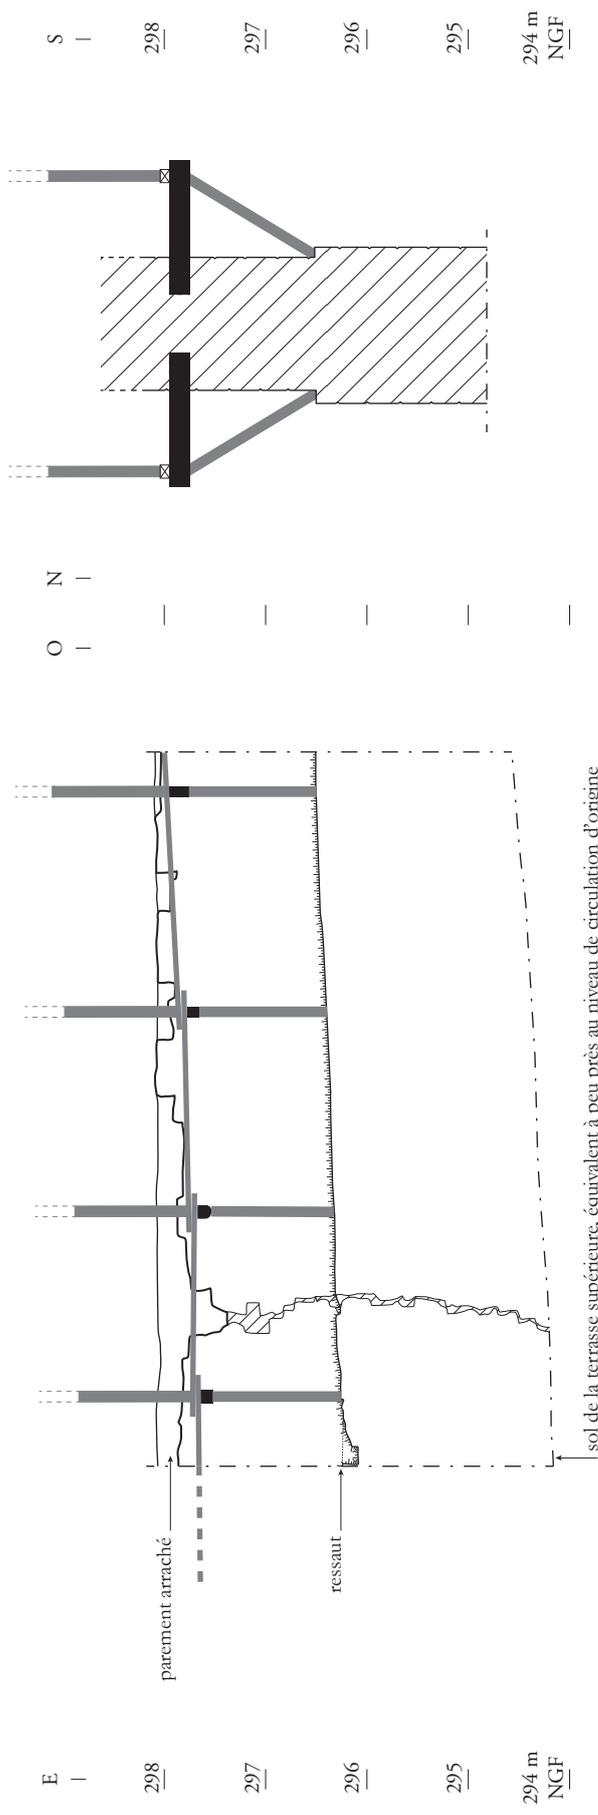
sol de la terrasse supérieure, équivalent à peu près au niveau de circulation d'origine

Figure 19 : Proposition de restitution de l'échafaudage ayant servi à la construction du rempart, d'après un extrait du relevé d'élevation du parement NORD et le relevé en coupe à l'OUEST - éch. : 1/75.

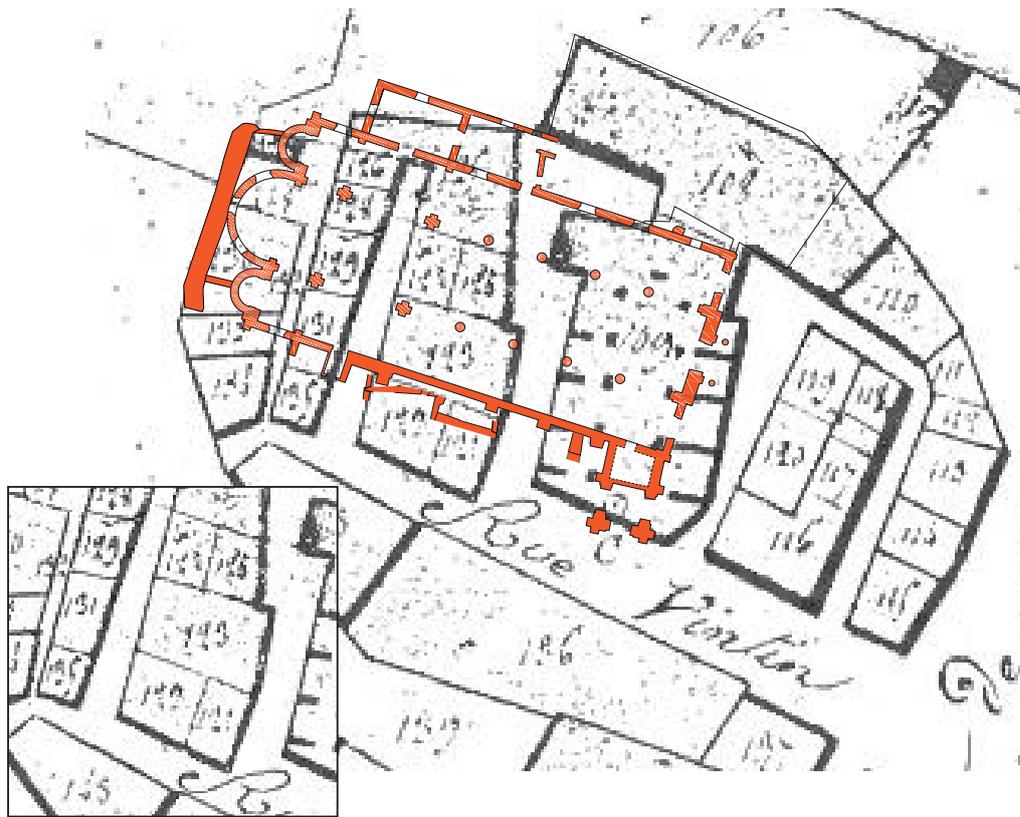
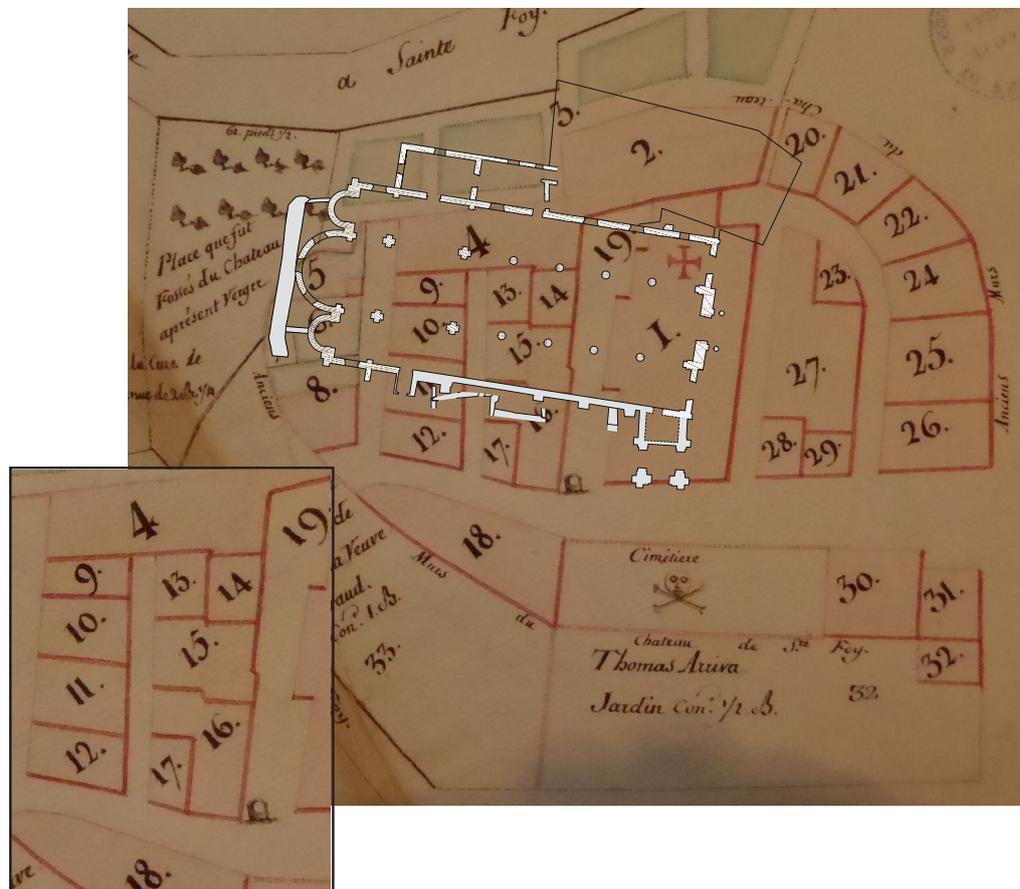
Figure 25 : Essai de superposition du plan topographique aux plans cadastraux anciens (plan géométral de 1784 et cadastre napoléonien de 1823), pour identifier les murs mis au jour dans le sondage sous la rampe d'accès PMR. Sources : voir Figures 4 et 5.

La superposition des cadastres anciens et du plan masse vient corroborer l'interprétation des murs comme appartenant aux anciens îlots d'habitation (**fig. 25 et 26**). On remarque que la superposition avec le plan le plus ancien, le plan géométral de 1784, en se basant sur les emplacements du clocher et du rempart pour le recalage, ne permet pas de rattacher les maçonneries trouvées en fouille à l'un ou l'autre des îlots. On remarque toutefois que l'orientation des murs 8, 9 et 10, en chicane, concorde avec le tracé qui sépare les maisons 15 et 16 de l'îlot SUD. En outre, le cadastre napoléonien de 1823 permet d'affirmer que les UM 7 à 12 appartiennent à cet îlot SUD, situé au plus près de l'église. L'UM 7 se

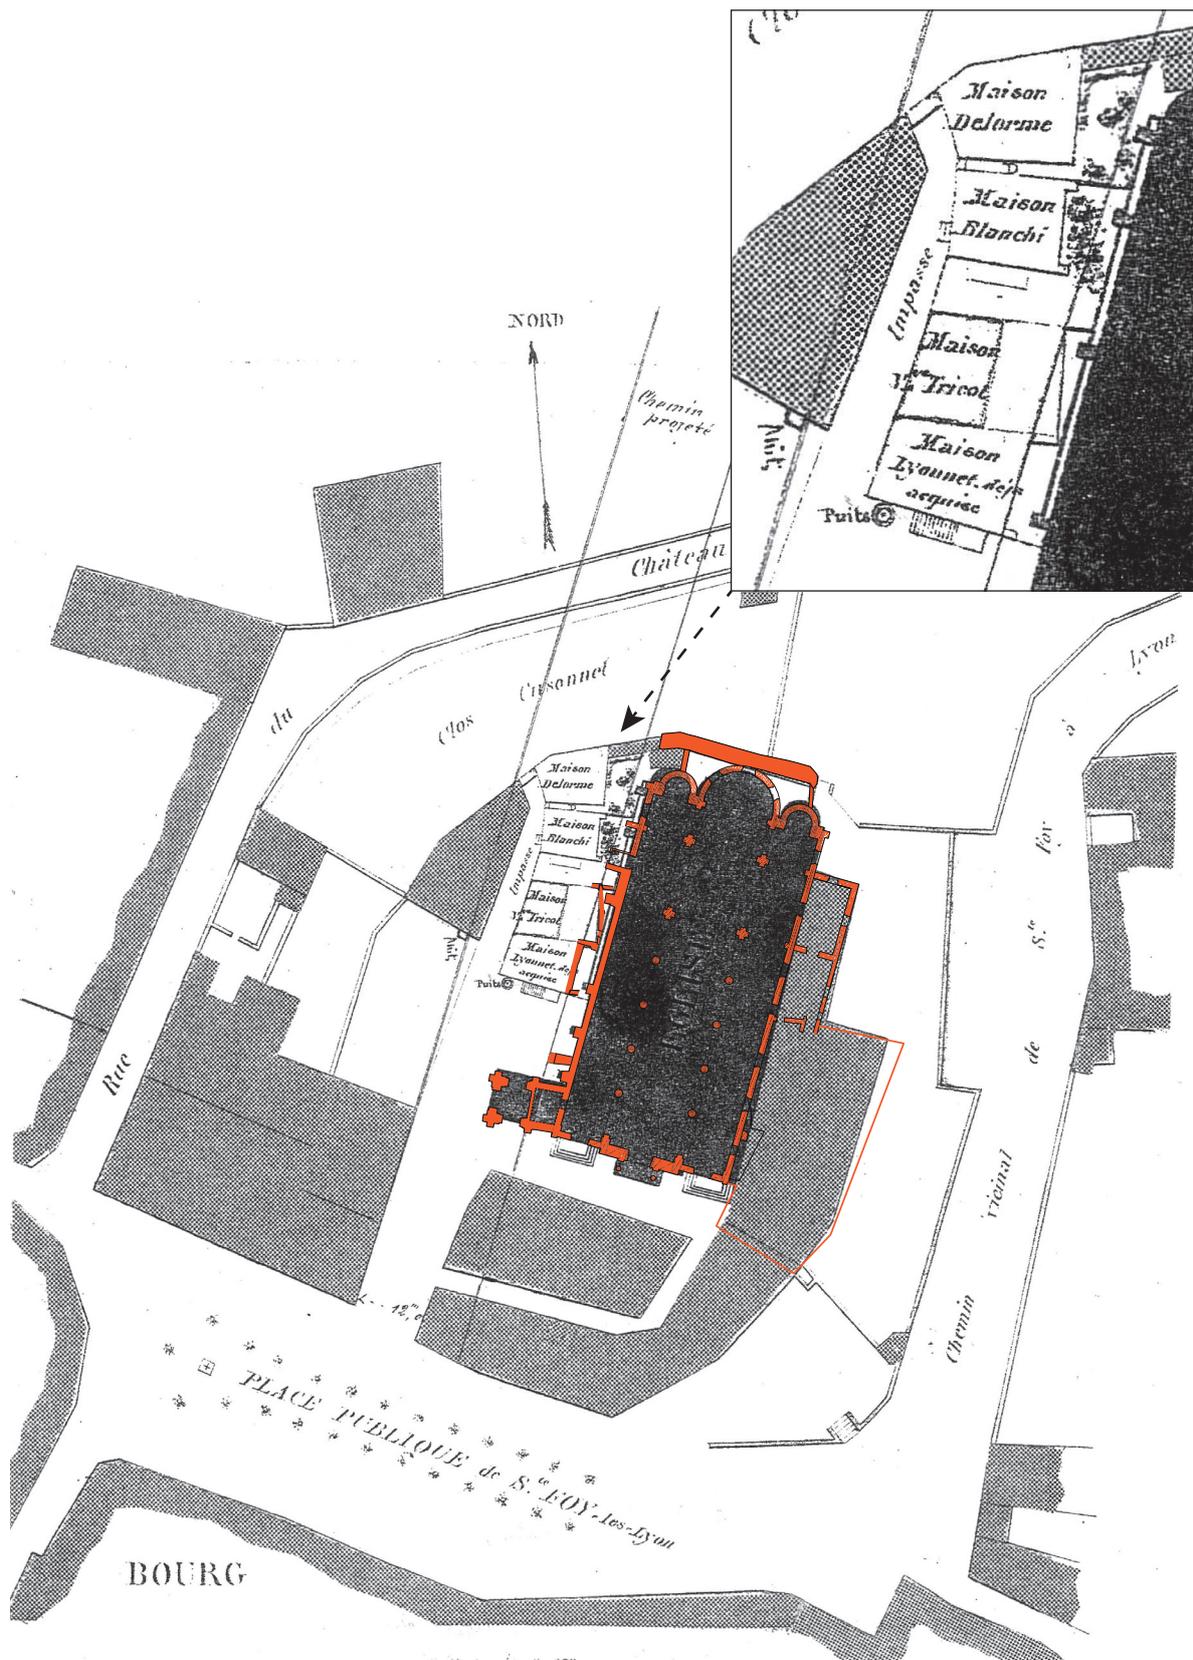
Figure 26 : Essai de superposition du plan topographique au plan de 1862 pour identifier les murs mis au jour dans le sondage sous la rampe d'accès PMR. Source : voir Figure 7.

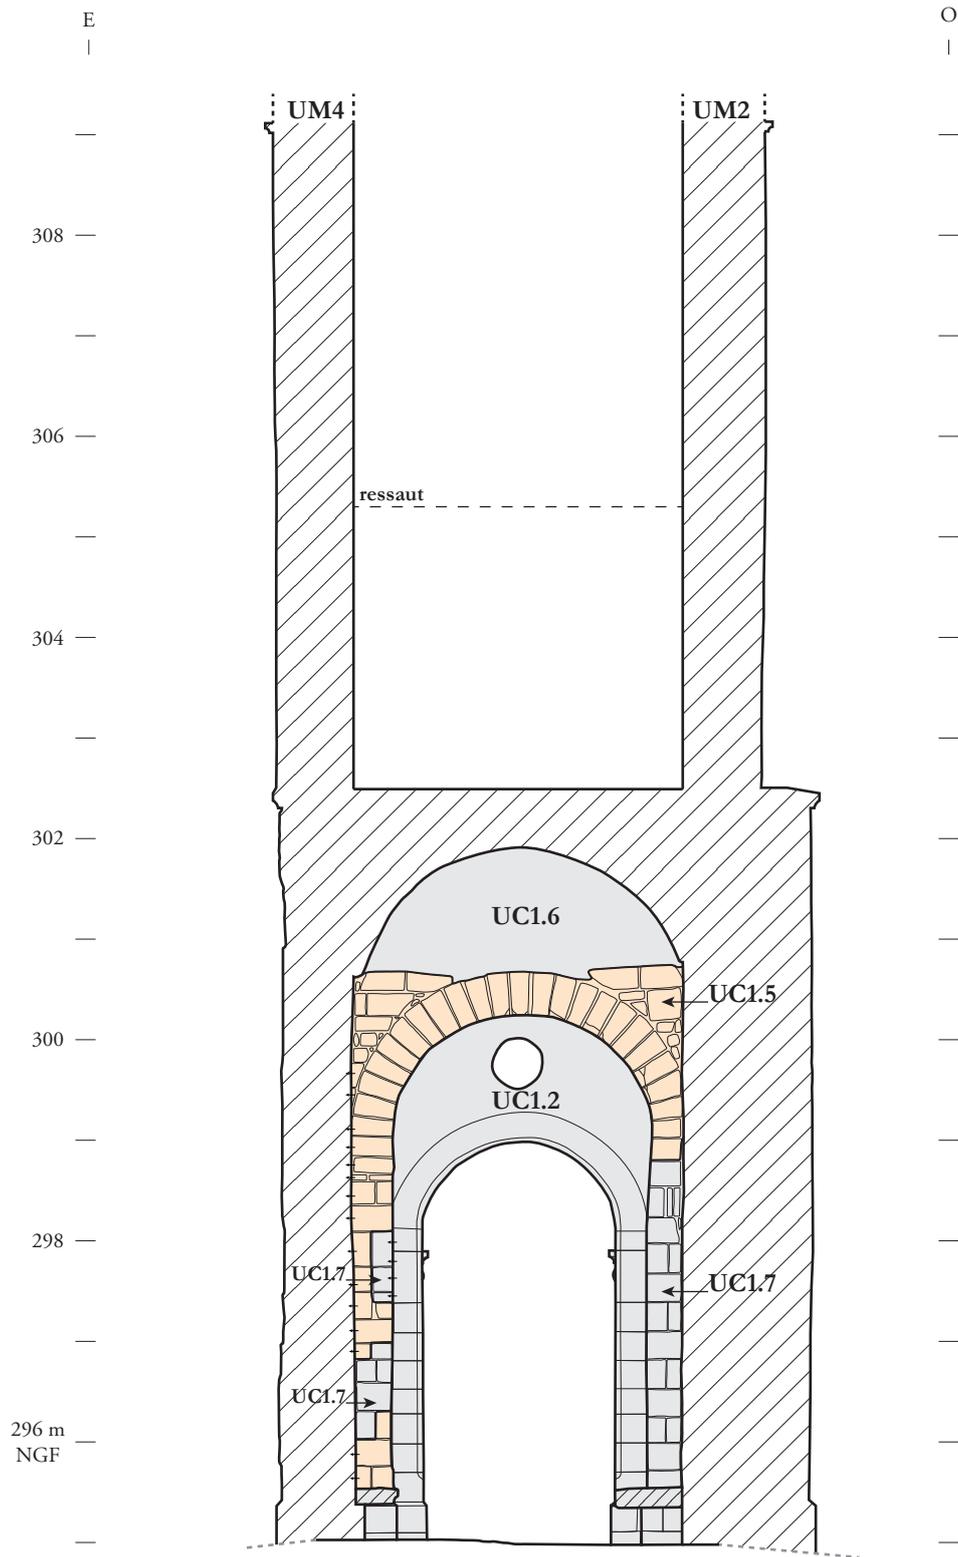
Figure 28 : Mur sud du clocher (UM 1), relevé d'élevation du parement nord avec localisation des UC - éch. : 1/75.

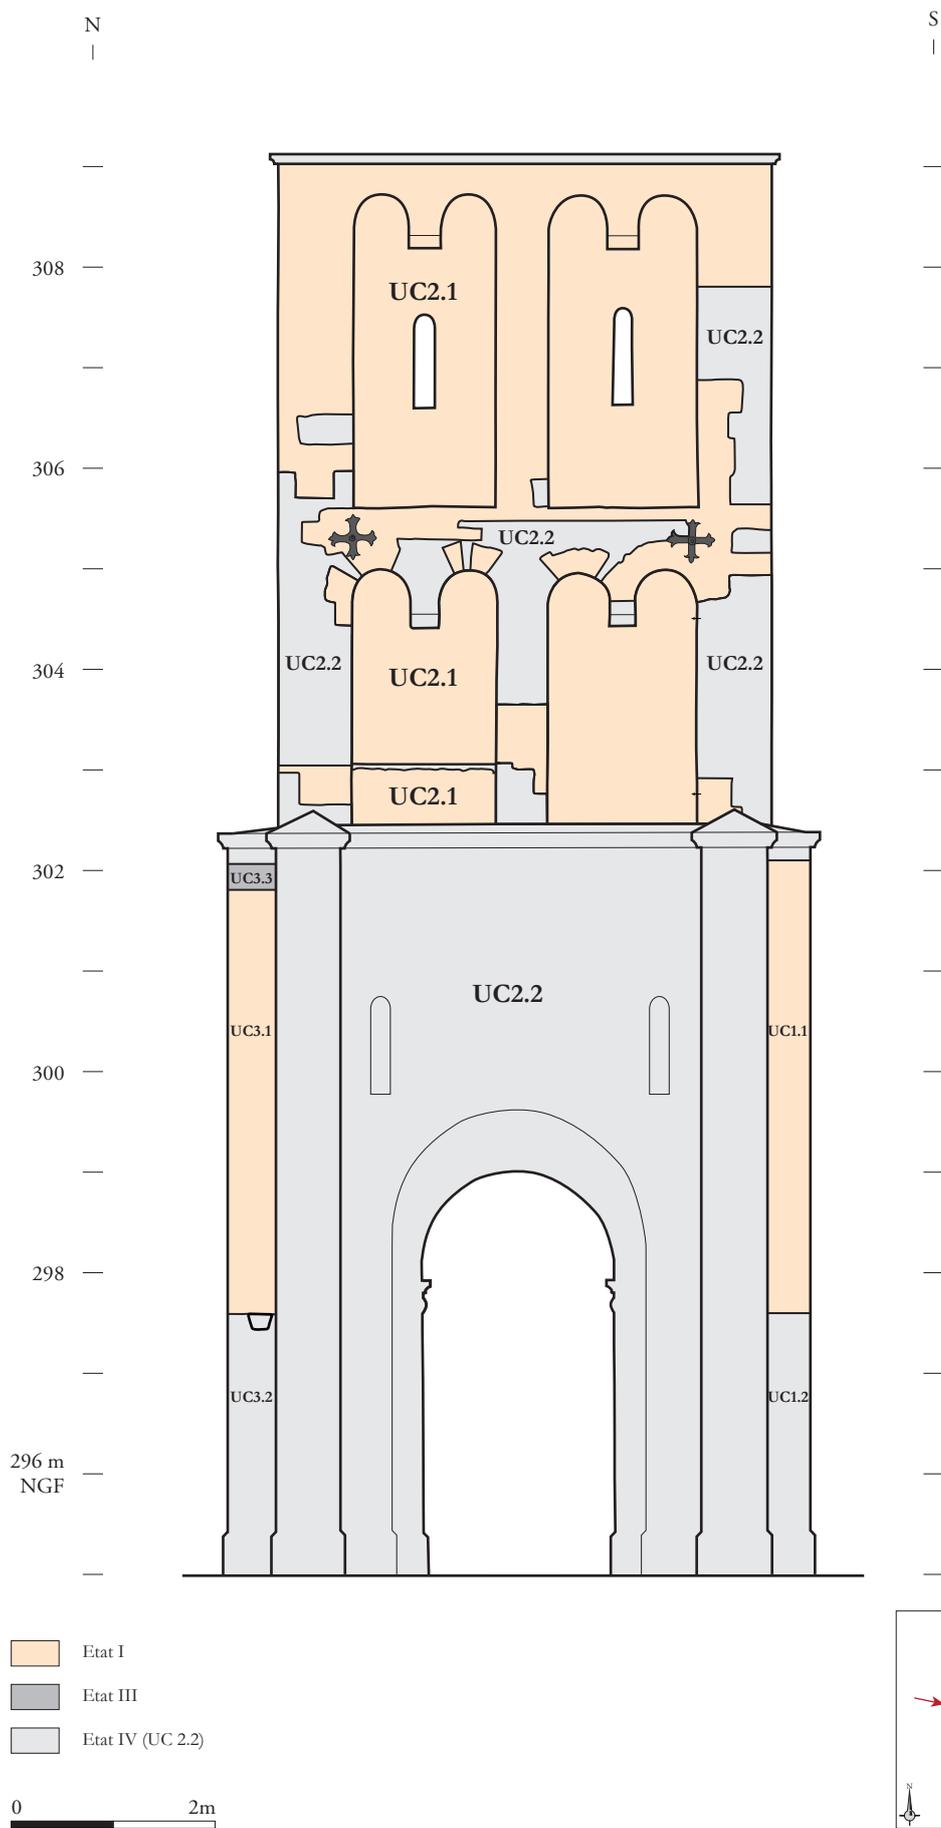
Figure 29 : Mur OUEST du clocher (UM 2), relevé d'élévation du parement OUEST avec localisation des UC - éch. : 1/75.

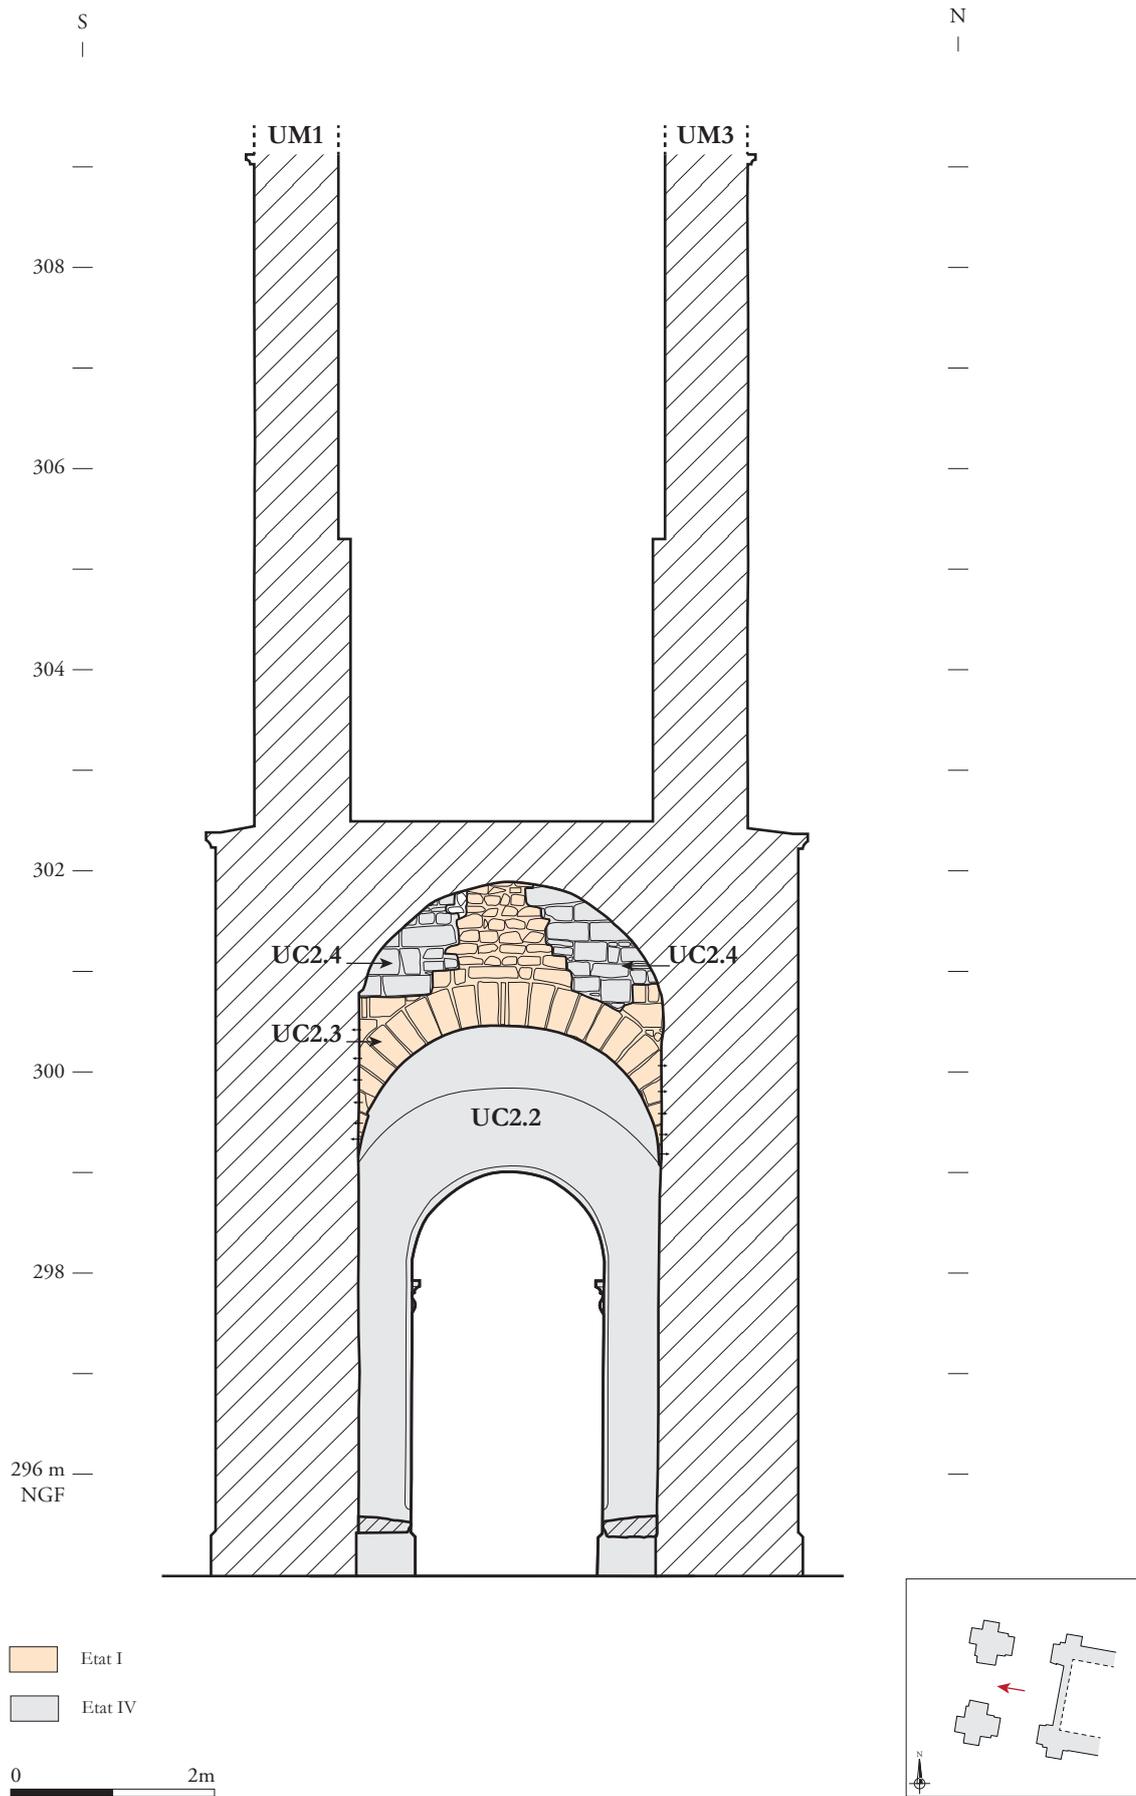
Figure 30 : Mur OUEST du clocher (UM 2), relevé d'élévation du parement EST avec localisation des UC - éch. : 1/75.

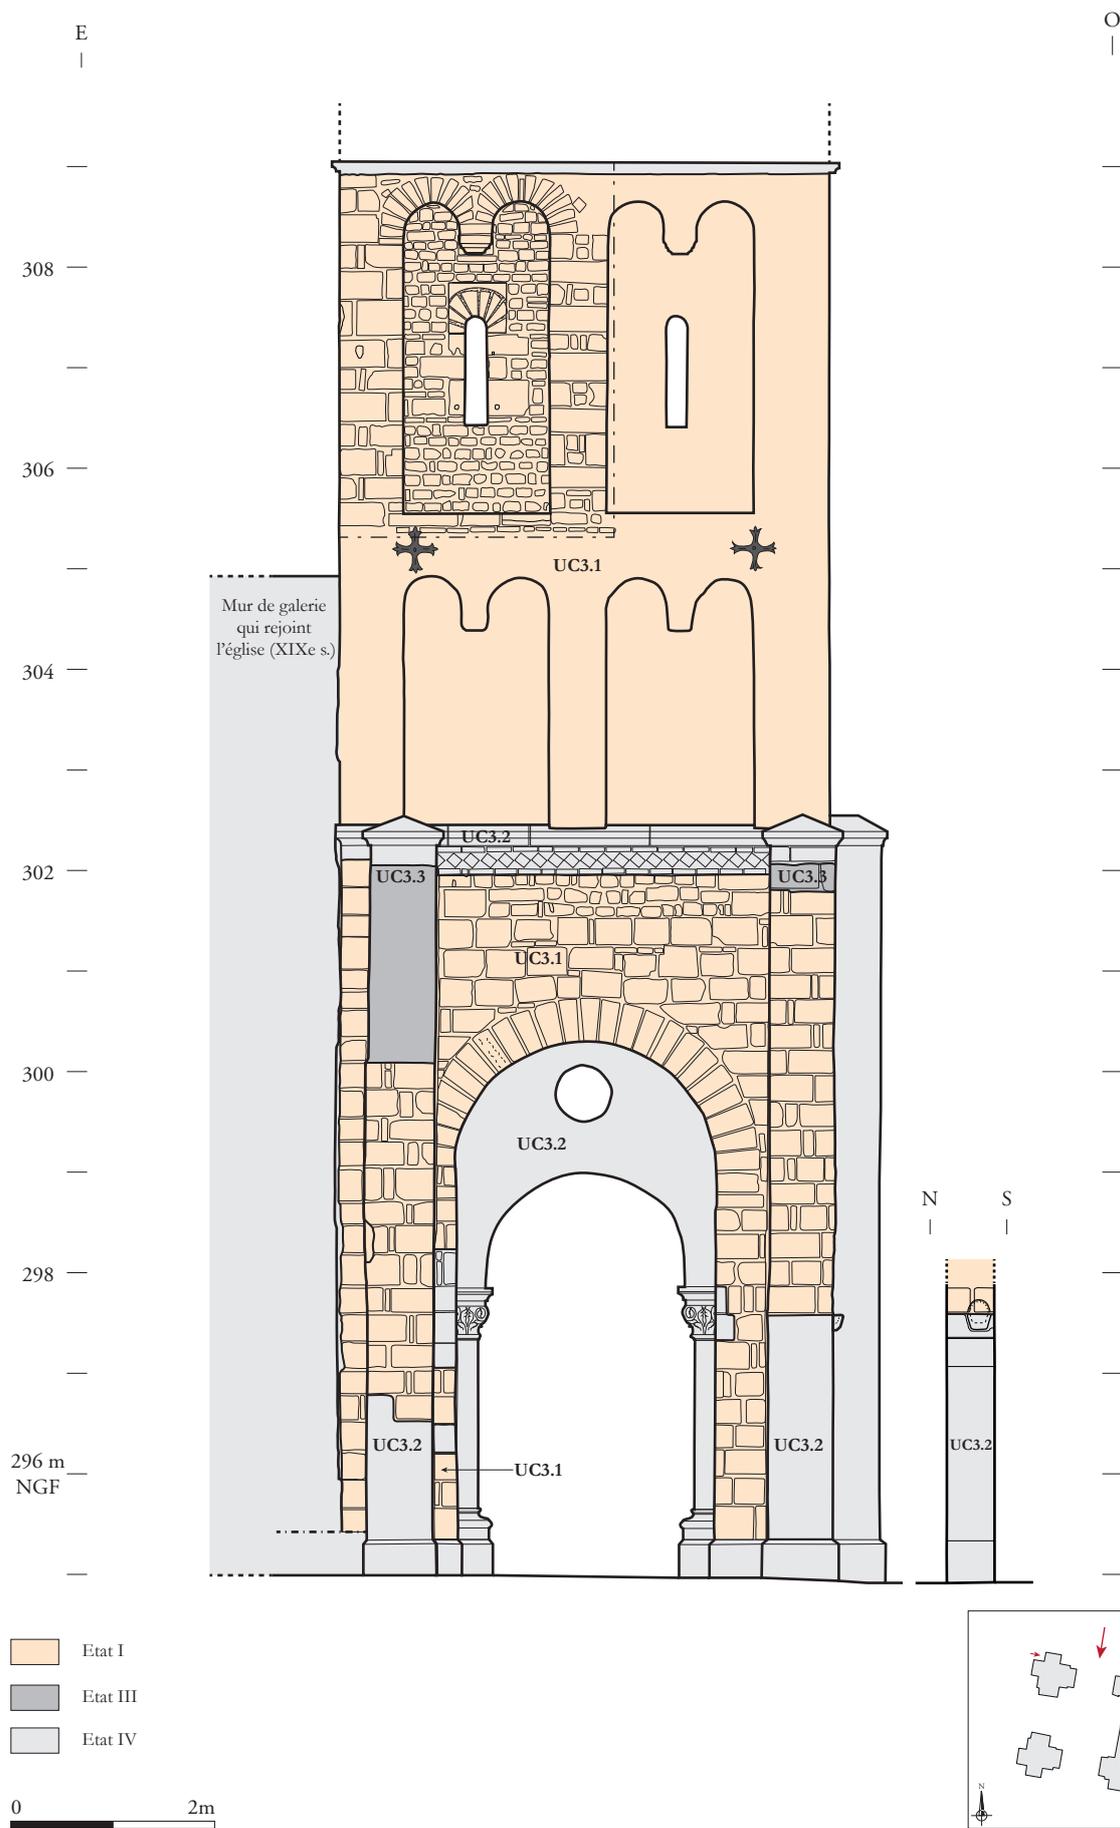
Figure 31 : Mur NORD du clocher (UM 3), relevé d'élévation du parement NORD avec localisation des UC - éch. : 1/75.

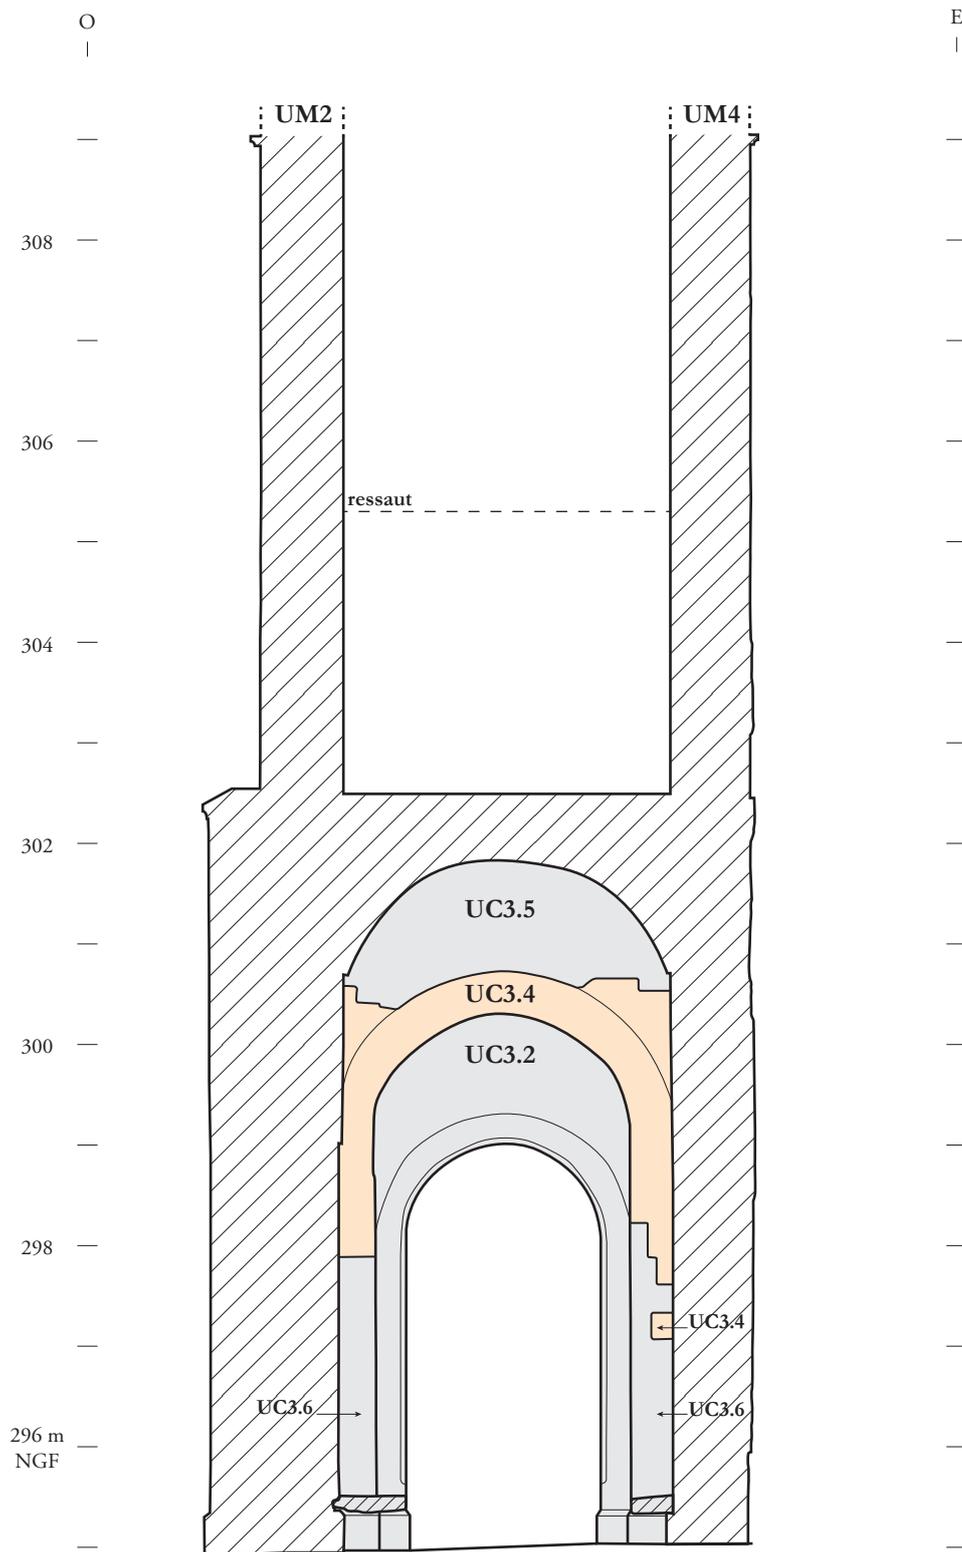
Figure 32 : Mur NORD du clocher (UM 3), relevé d'élévation du parement SUD avec localisation des UC - éch. : 1/75.
