Sainte-Foy-lès-Lyon (69), Église du Centre : le clocher et ses abords

Rapport final d'opération d'archéologie préventive

Église du Centre : le clocher et ses abords

SAINTE-FOY-LÈS-LYON - Église du Centre : le clocher et ses abords
Rapport final d'Opération d'Archéologie Préventive

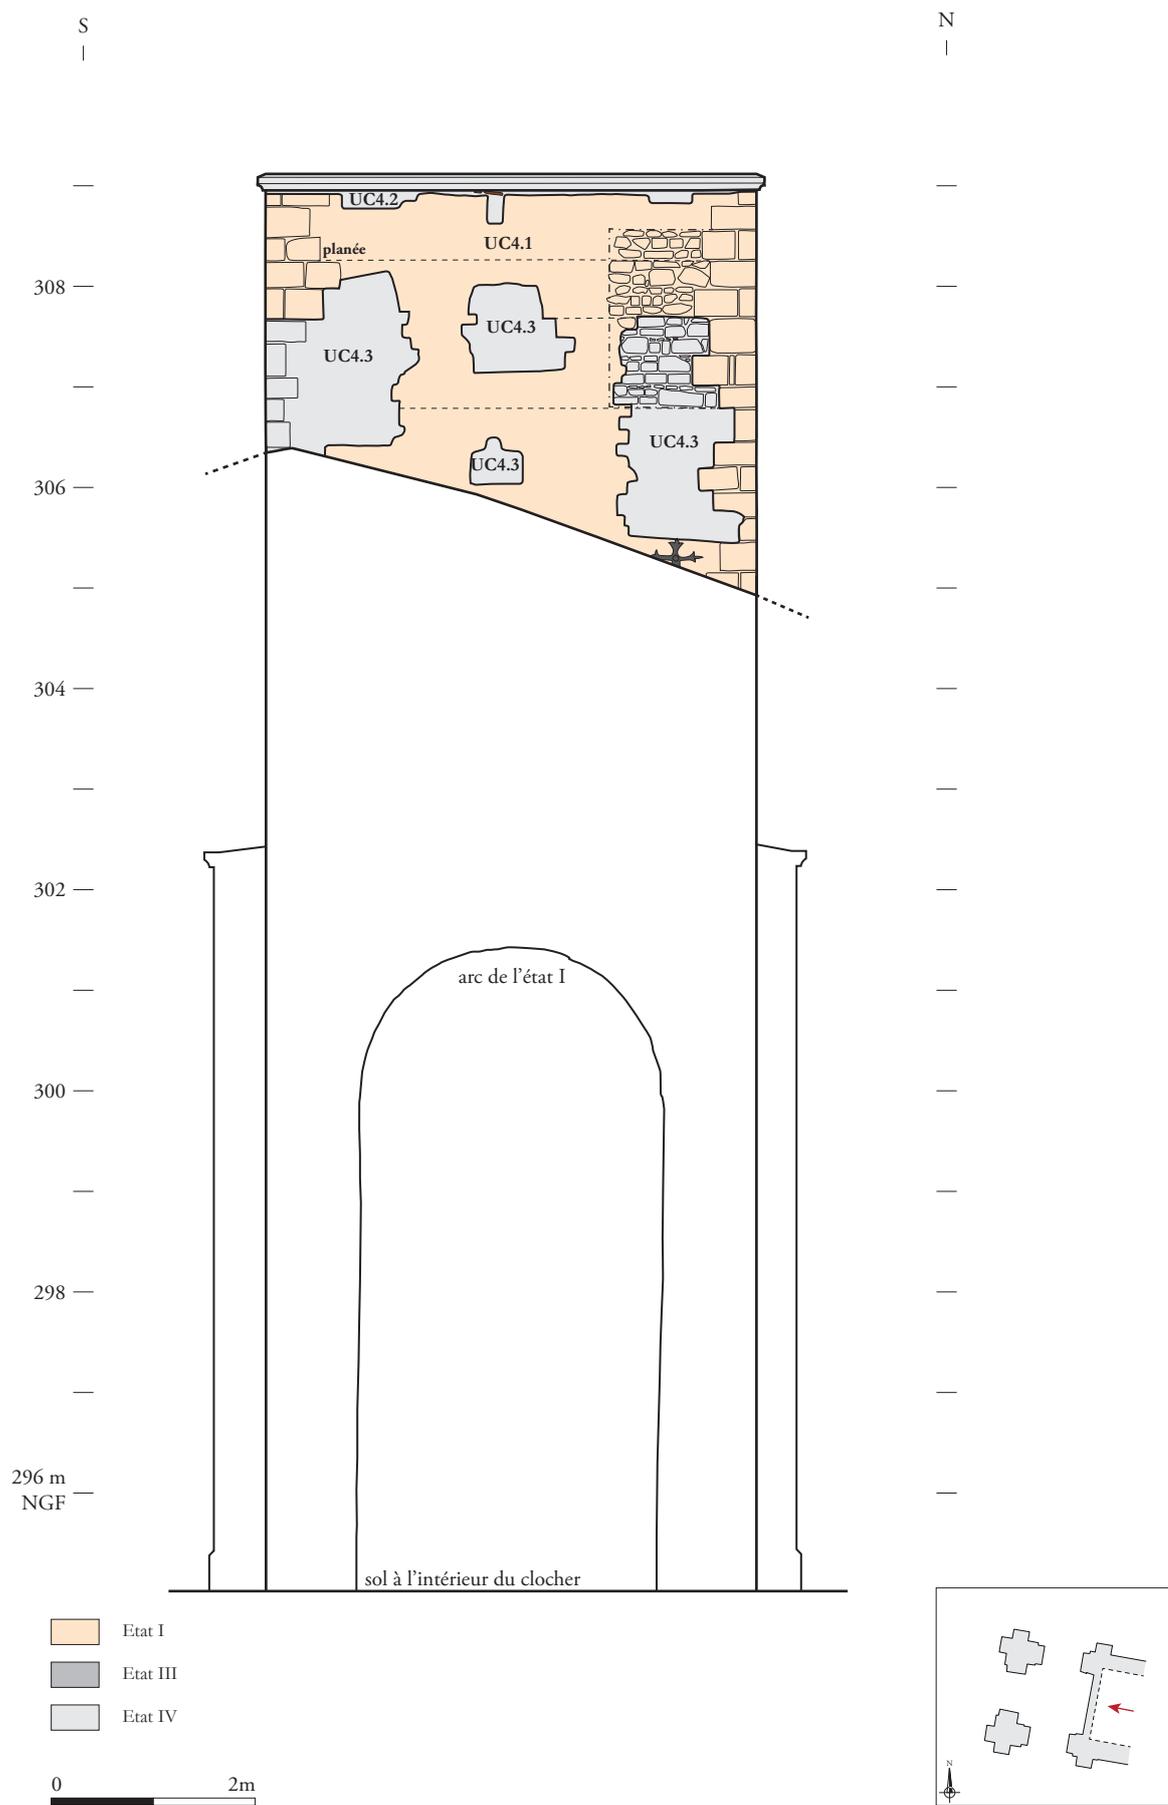
Figure 33 : Mur EST du clocher (UM 4), relevé d'élévation du parement EST avec localisation des UC - éch. : 1/75.

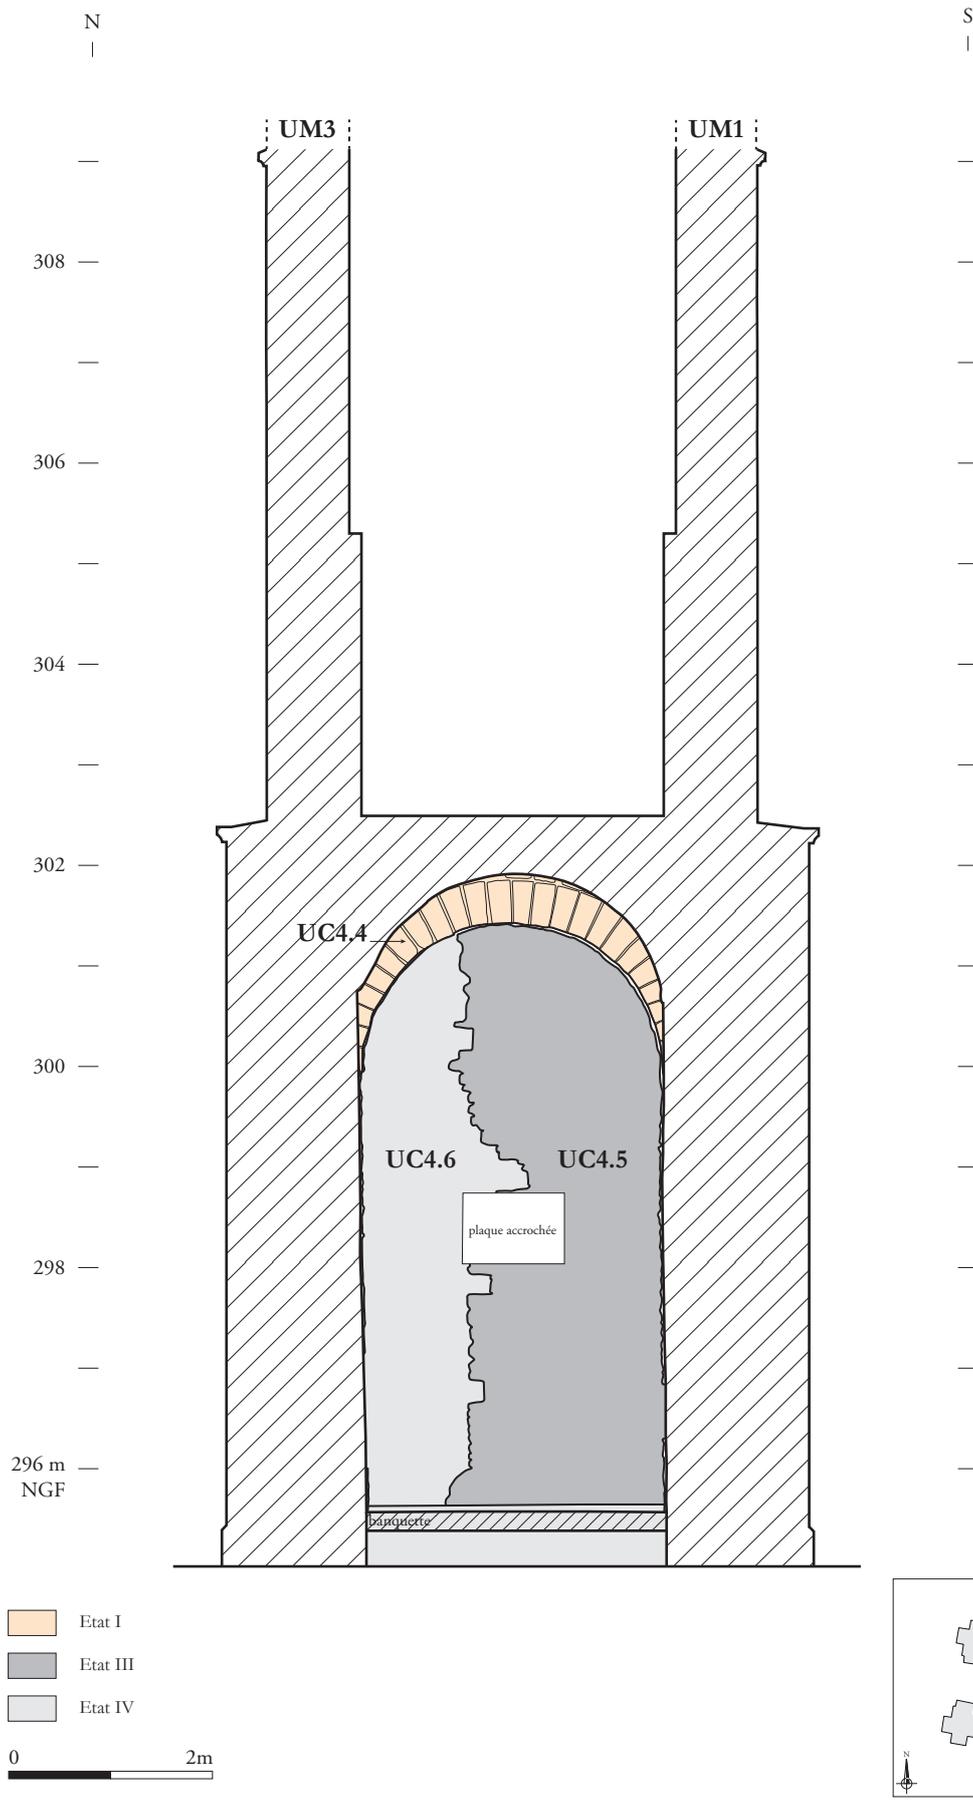
Figure 34 : Mur EST du clocher (UM 4), relevé d'élévation du parement OUEST avec localisation des UC - éch. : 1/75.

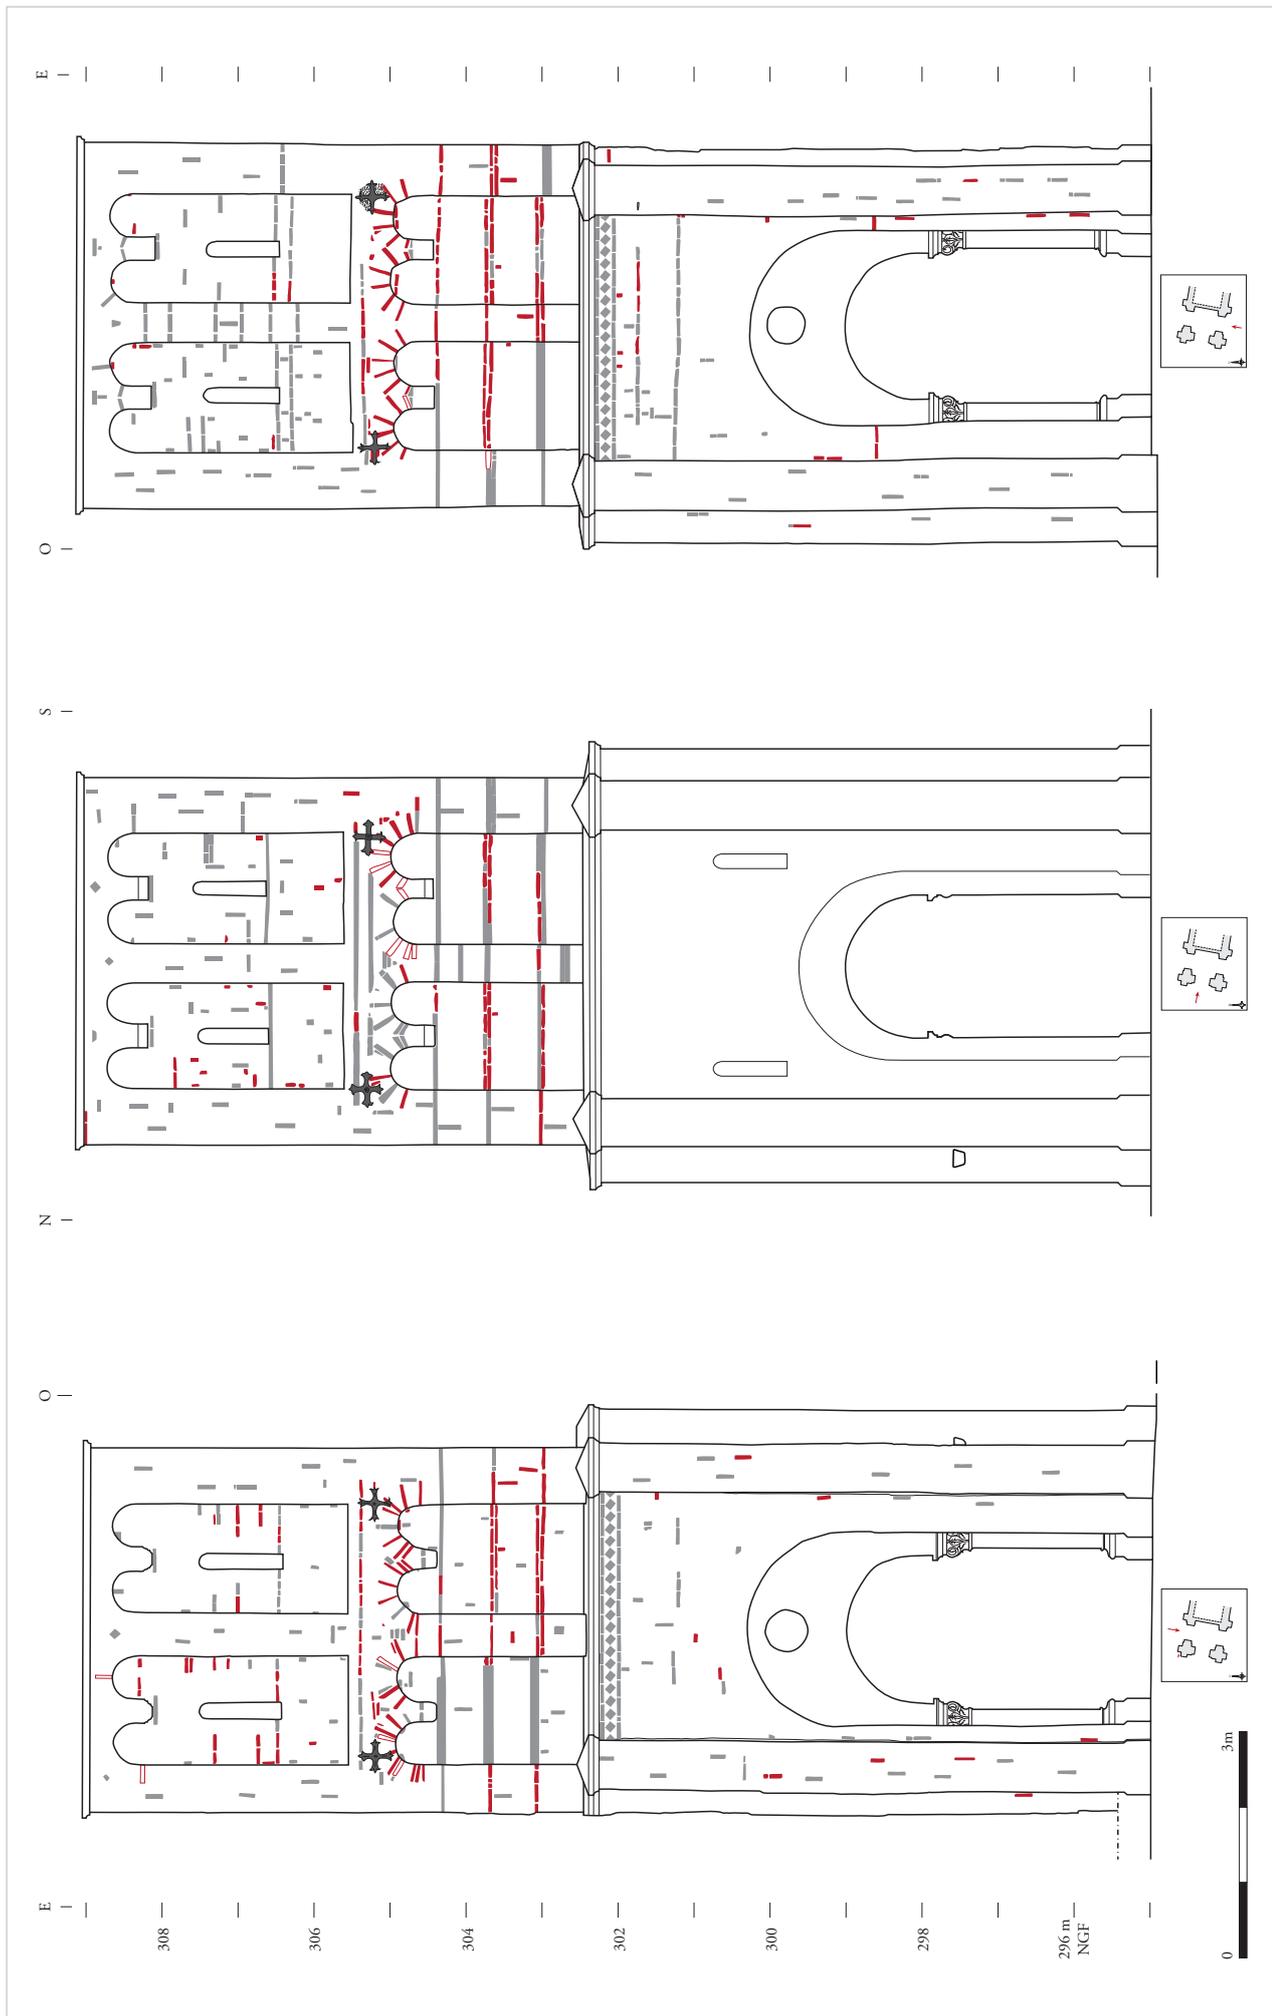
Figure 55 : Parements extérieurs des murs Nord, Ouest et Sud : localisation et identification des briques - éch. : 1/100. **En rouge** les briques médiévales ; **en gris** les briques restaurées au XIX^e siècle ; **en blanc avec un contour rouge**, les briques restaurées au XIX^e siècle qui sont situées à l'emplacement de briques médiévales.

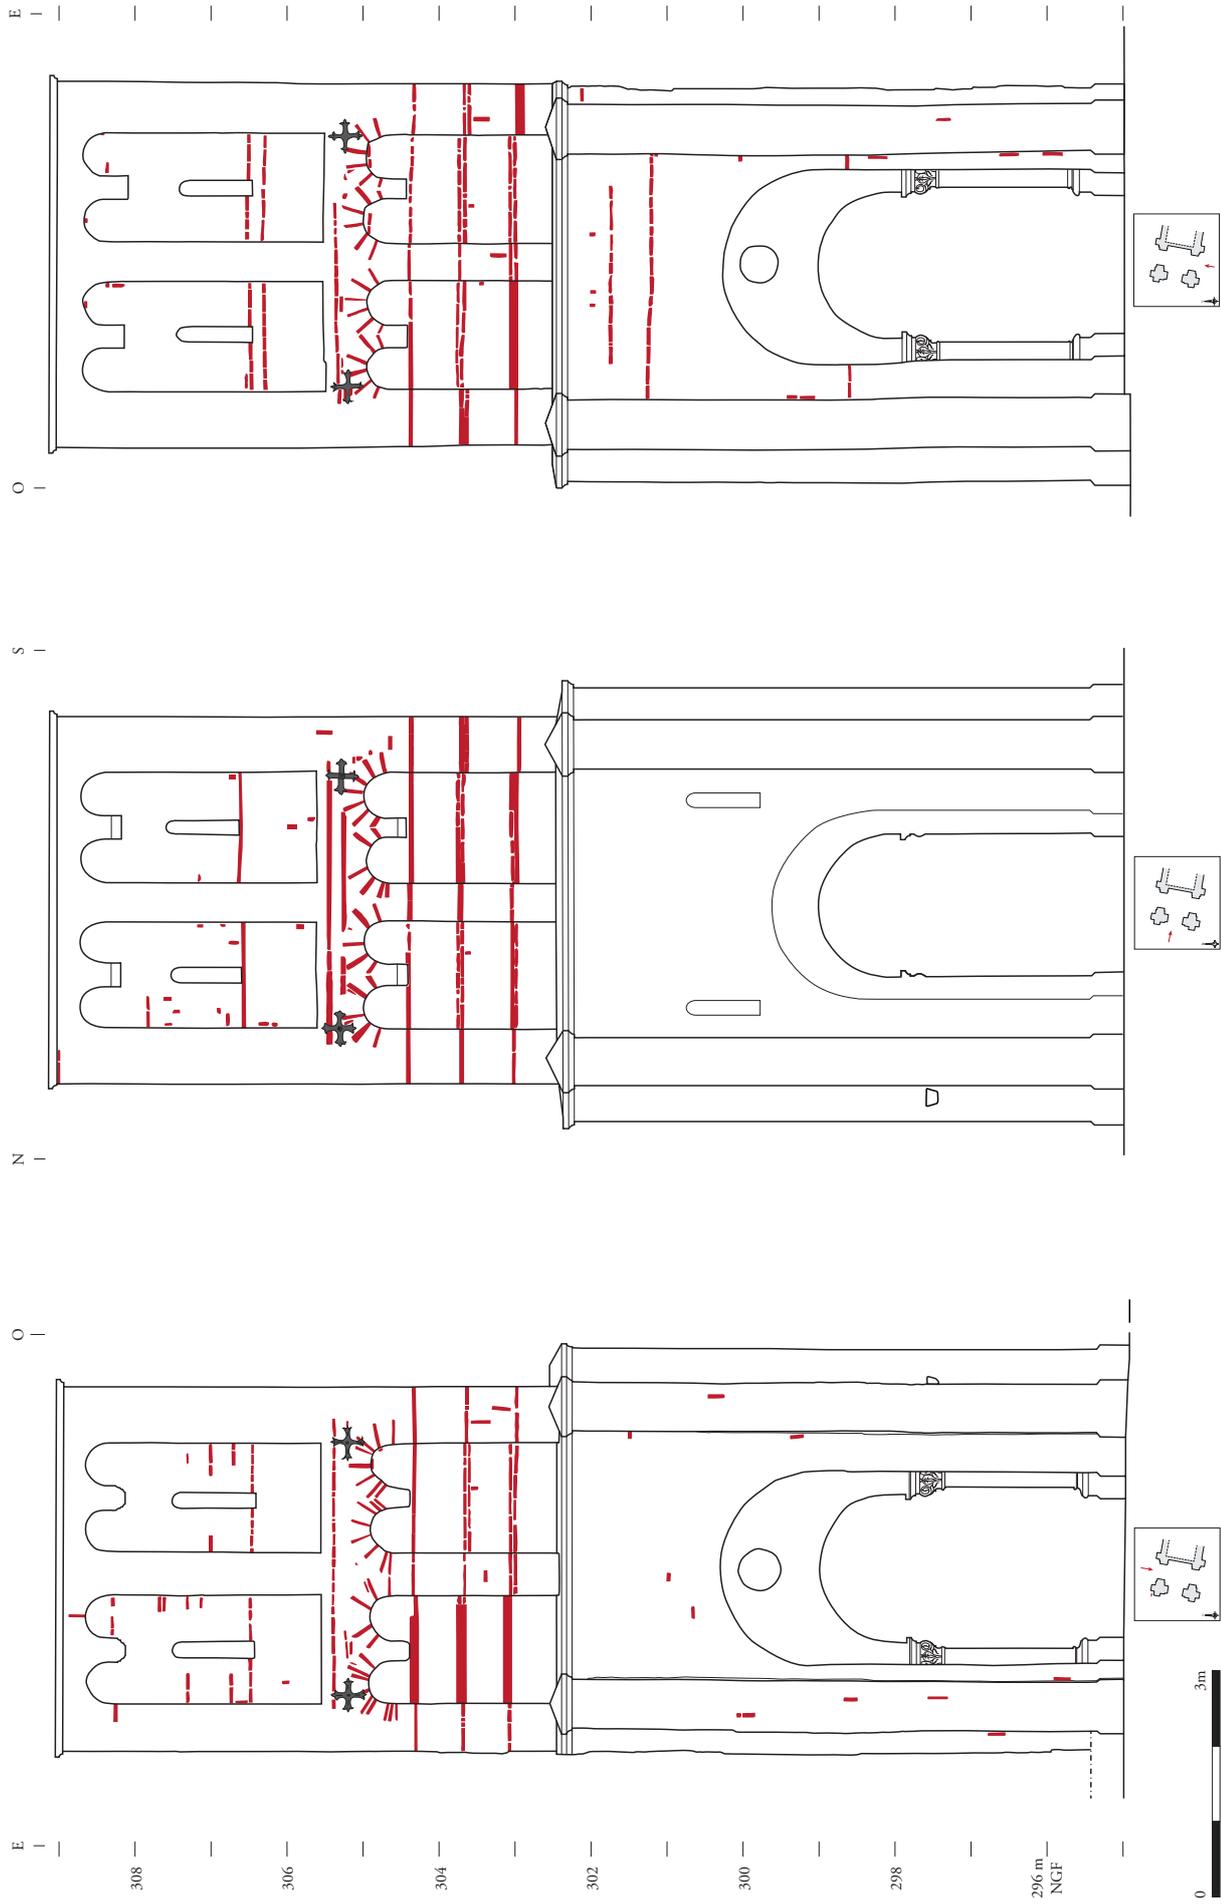
Figure 56 : Parements extérieurs des murs NORD, OUEST et SUD : proposition de restitution du décor en bichromie - éch. : 1/100.

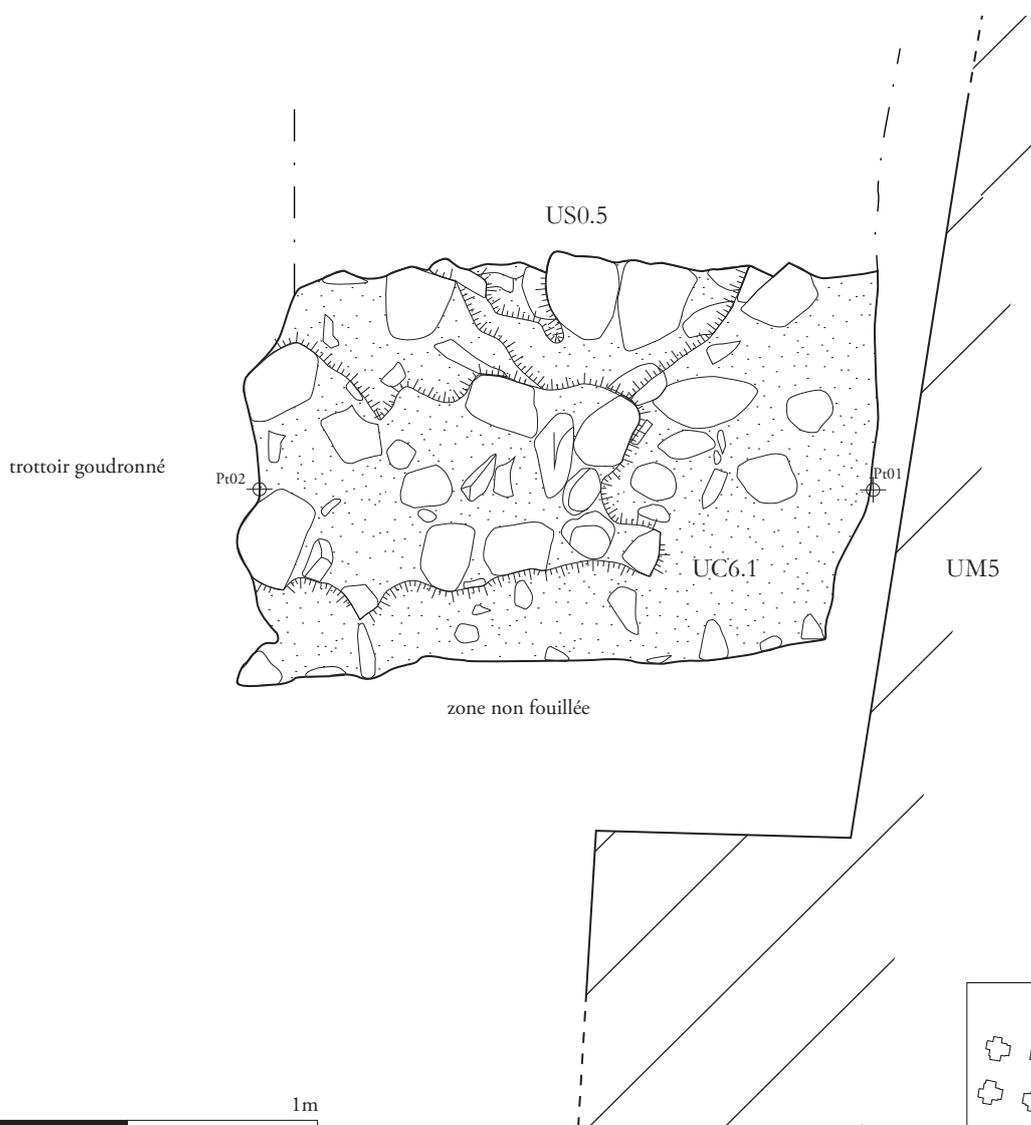
Figure 61 : UM 6 : relevé d'élévation du parement NORD et plan - éch. : 1/20.

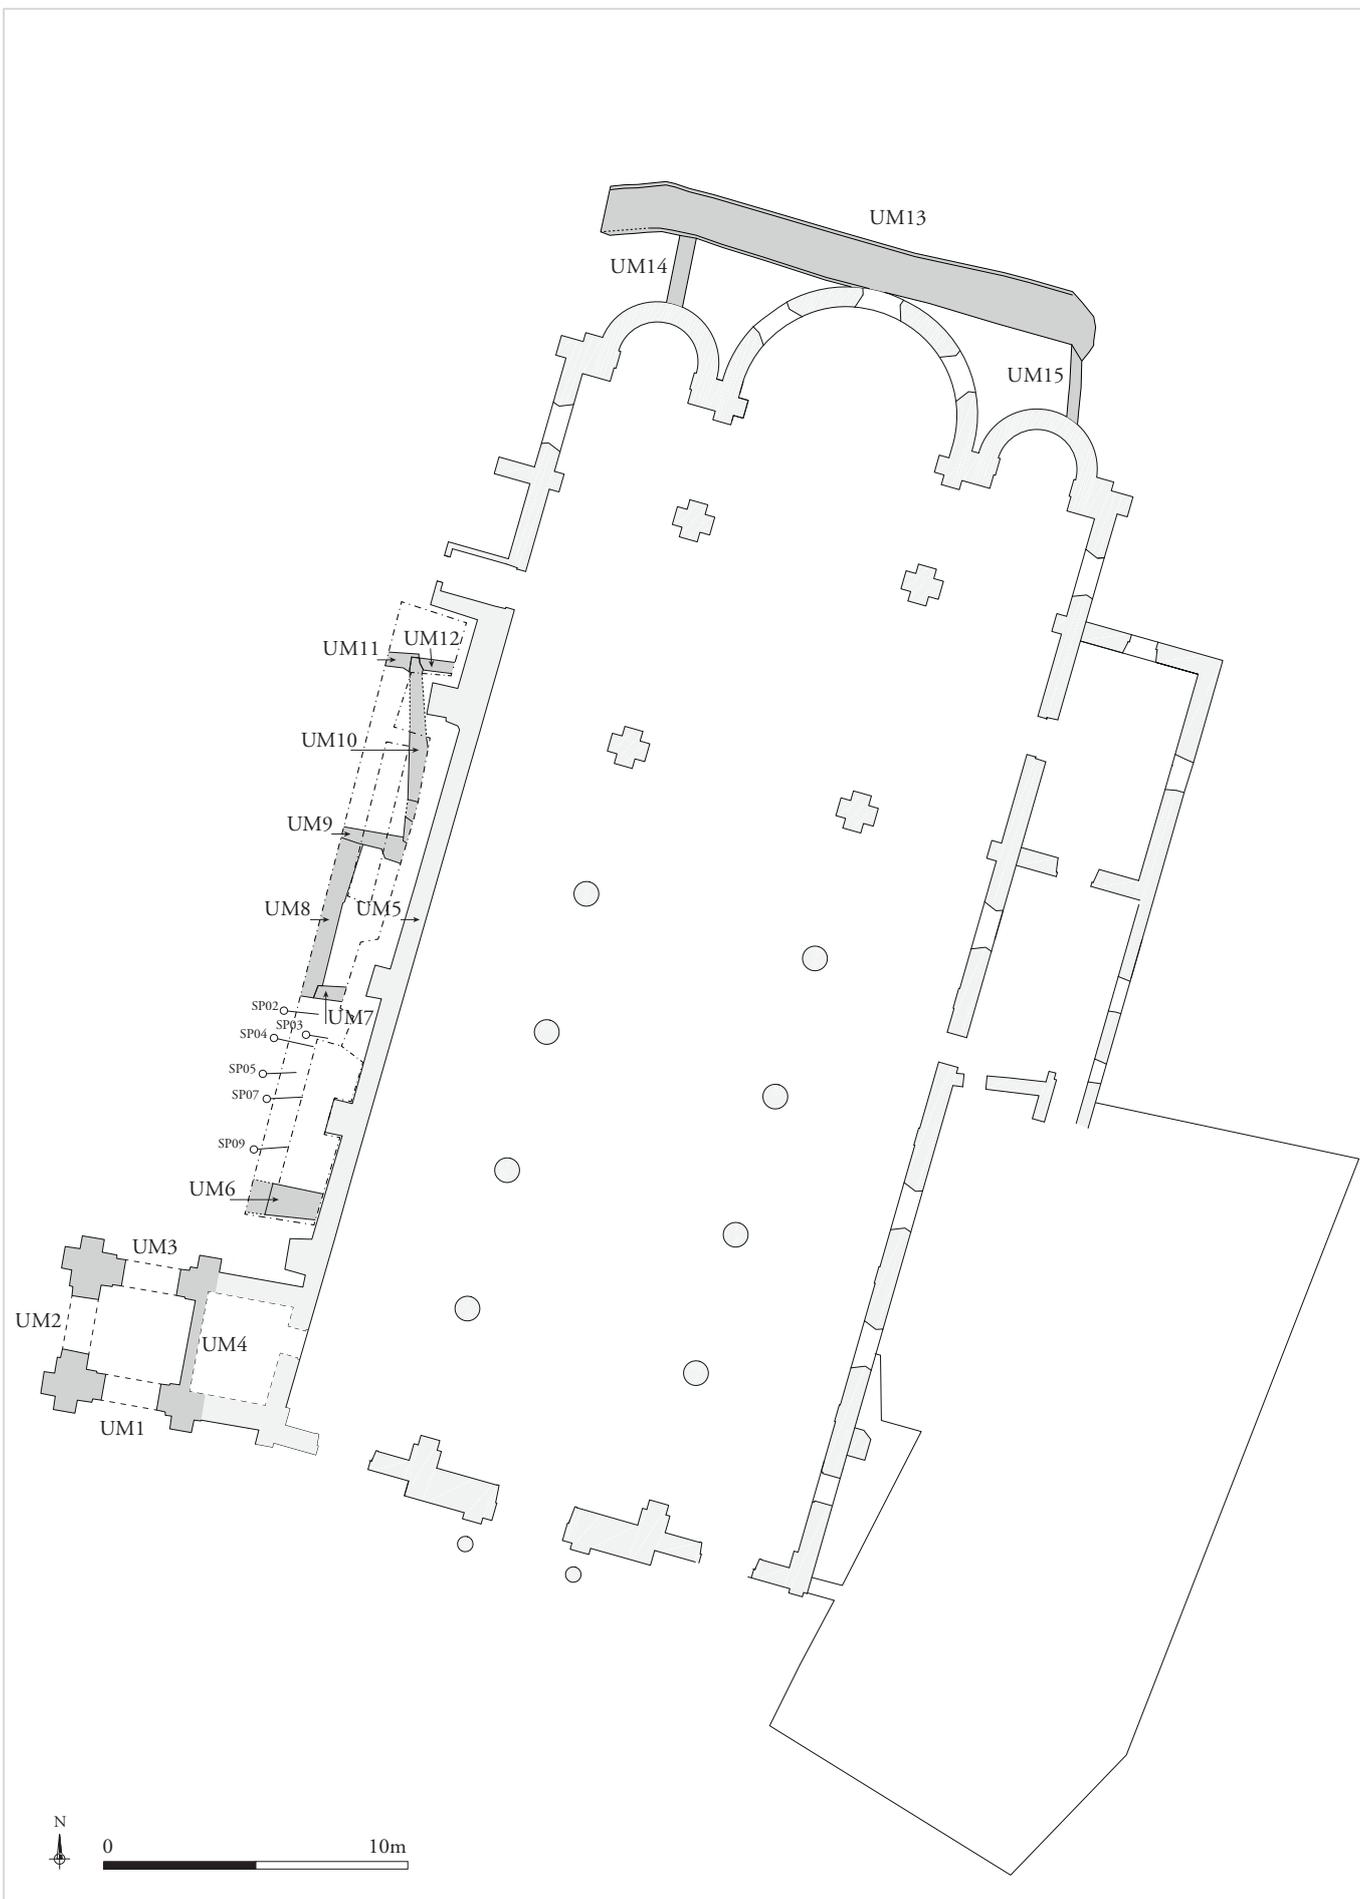
Figure 64 : Plan masse, localisation des sépultures mises au jour sous la rampe d'accès PMR - éch. : 1/250.
