Caylus (82), maison des Loups : rapport de sondage archéologique

Maison des Loups

Rapport de sondage archéologique

Décembre 2022

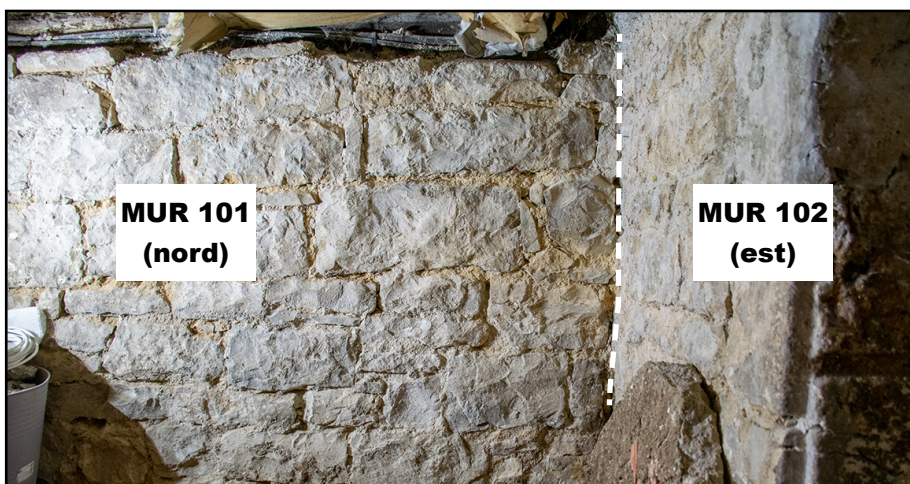
Fig. 13 : mur nord de la maison (MUR 101) non chaîné avec le mur est (MUR 102) (Cl. : E. Chabanne).

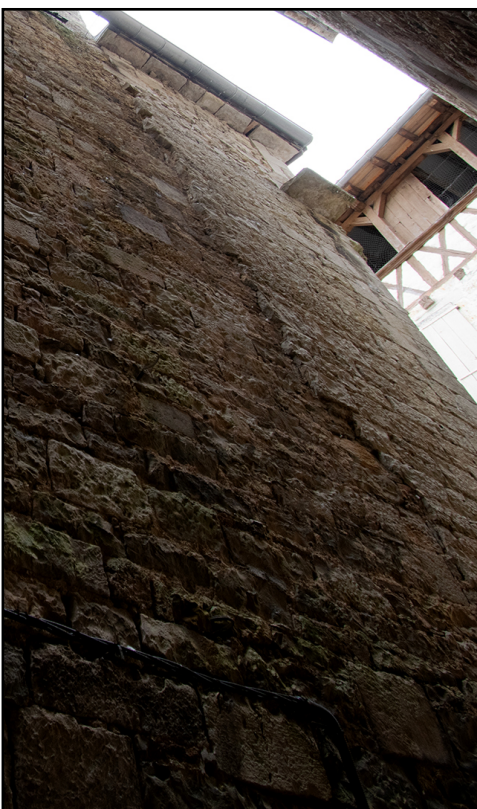
Fig. 18 : Photographie de la reprise entre l'appareil réglé de moellons et la portion la plus récente (Cl. Eric Chabanne).

En revanche, l'appareil de moellons bien assisés est interrompu 1-2 m plus au nord par une franche reprise, rendue très visible par le léger décallage d'aplomb (fig. 18). Cette reprise marque le passage à une maçonnerie irrégulièrement assisée composée de moellons et de blocs de pierre de taille en remploi (moellons à tête dressée, pierre de taille layée, brettelée, ciselures relevées, bouchardage).

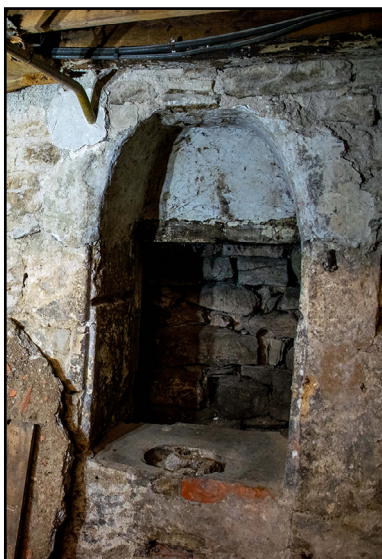
Fig. 21 : Ouverture (OUV 101) dans le MUR 102, ayant probablement servi d'armoire murale puis d'évier (Cl. Eric Chabanne).

par une ouverture (OUV 101) dans le MUR 102 (fig. 21). Celle-ci se présente sous la forme d'une baie couverte d'un arc surhaussé, qui devait être fermée à l'arrière par des blocs relativement fins (environ 20 cm d'épaisseur) posés sur le chant. Elle présente encore une feuillure et des gonds signalant un vantail de fermeture correspondant à un état antérieur.

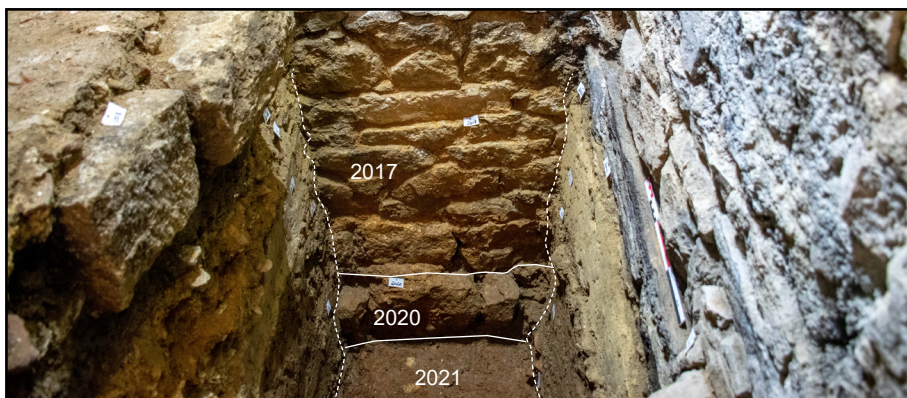
Fig. 49 : Vue des maçonneries du MUR 102 (Cl. Eric Chabanne).

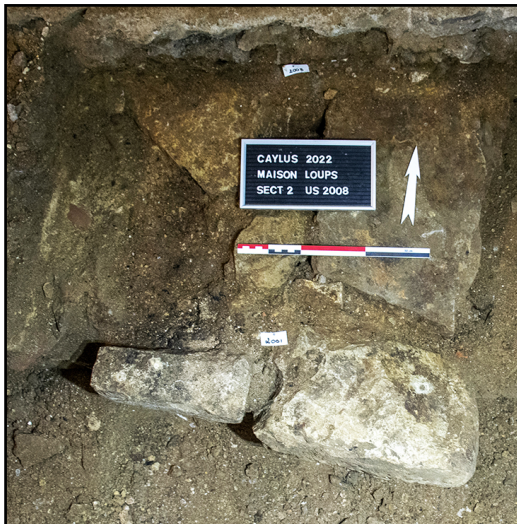
Fig. 66 : Vue de l'US 2008 après dégagement de 2001 et 2002 (Cl. Eric Chabanne).

Enfin, on trouve deux blocs de calcaire (US 2008) posés directement sur l'US 2004 et qui semblent donc déposés en même temps que 2003. Une petite fenêtre d'observation a été ouverte en fin d'opération pour déterminer s'il s'agissait de blocs isolés, ou s'ils étaient intégrés à une structure plus importante. Il s'avère que la structure semble continuer vers le nord avec plusieurs blocs posés à plat pris dans la coupe (fig. 66), mais cela ne correspond pas à un aménagement spécifique. Il semble seulement que les blocs aient été déposés à plat sur l'US 2004 lors du remblaiement et qu'ils aient été considérés comme un remplissage classique. Un bloc a néanmoins

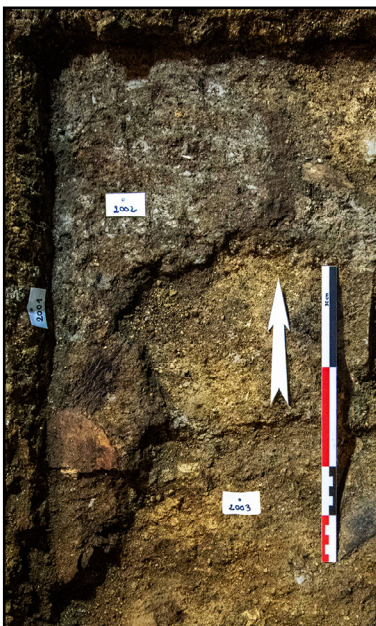
Fig. 68 : Vue de l'US 2002 dans l'angle nord-ouest du sondage S2 (Cl. Eric Chabanne).

Dans l'angle nord-ouest du sondage S2, on trouve l'US 2002 qui repose sur l'U 2003. Ce niveau très peu étendu (fig. 68) d'une puissance de 3-5 cm, est composé d'argile mélangée avec de petits graviers et quelques éclats de calcaire. Il est de couleur grise, très sombre, du fait d'une très forte présence d'éléments organiques : du charbon, du bois et du cuir notamment.
