Caylus (82), maison des Loups : rapport de sondage archéologique

Maison des Loups

Rapport de sondage archéologique

sous la direction de
Eric Chabanne

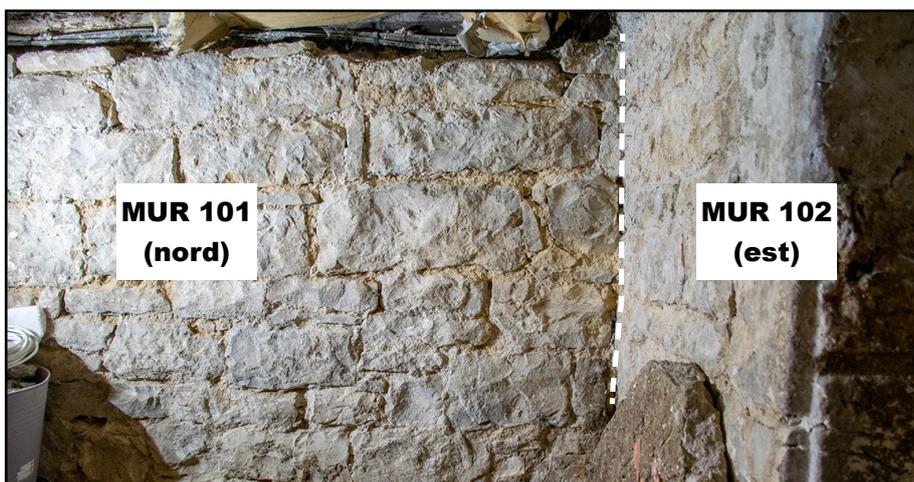
Fig. 13 : mur nord de la maison (MUR 101) non chaîné avec le mur est (MUR 102) (Cl. : E. Chabanne).

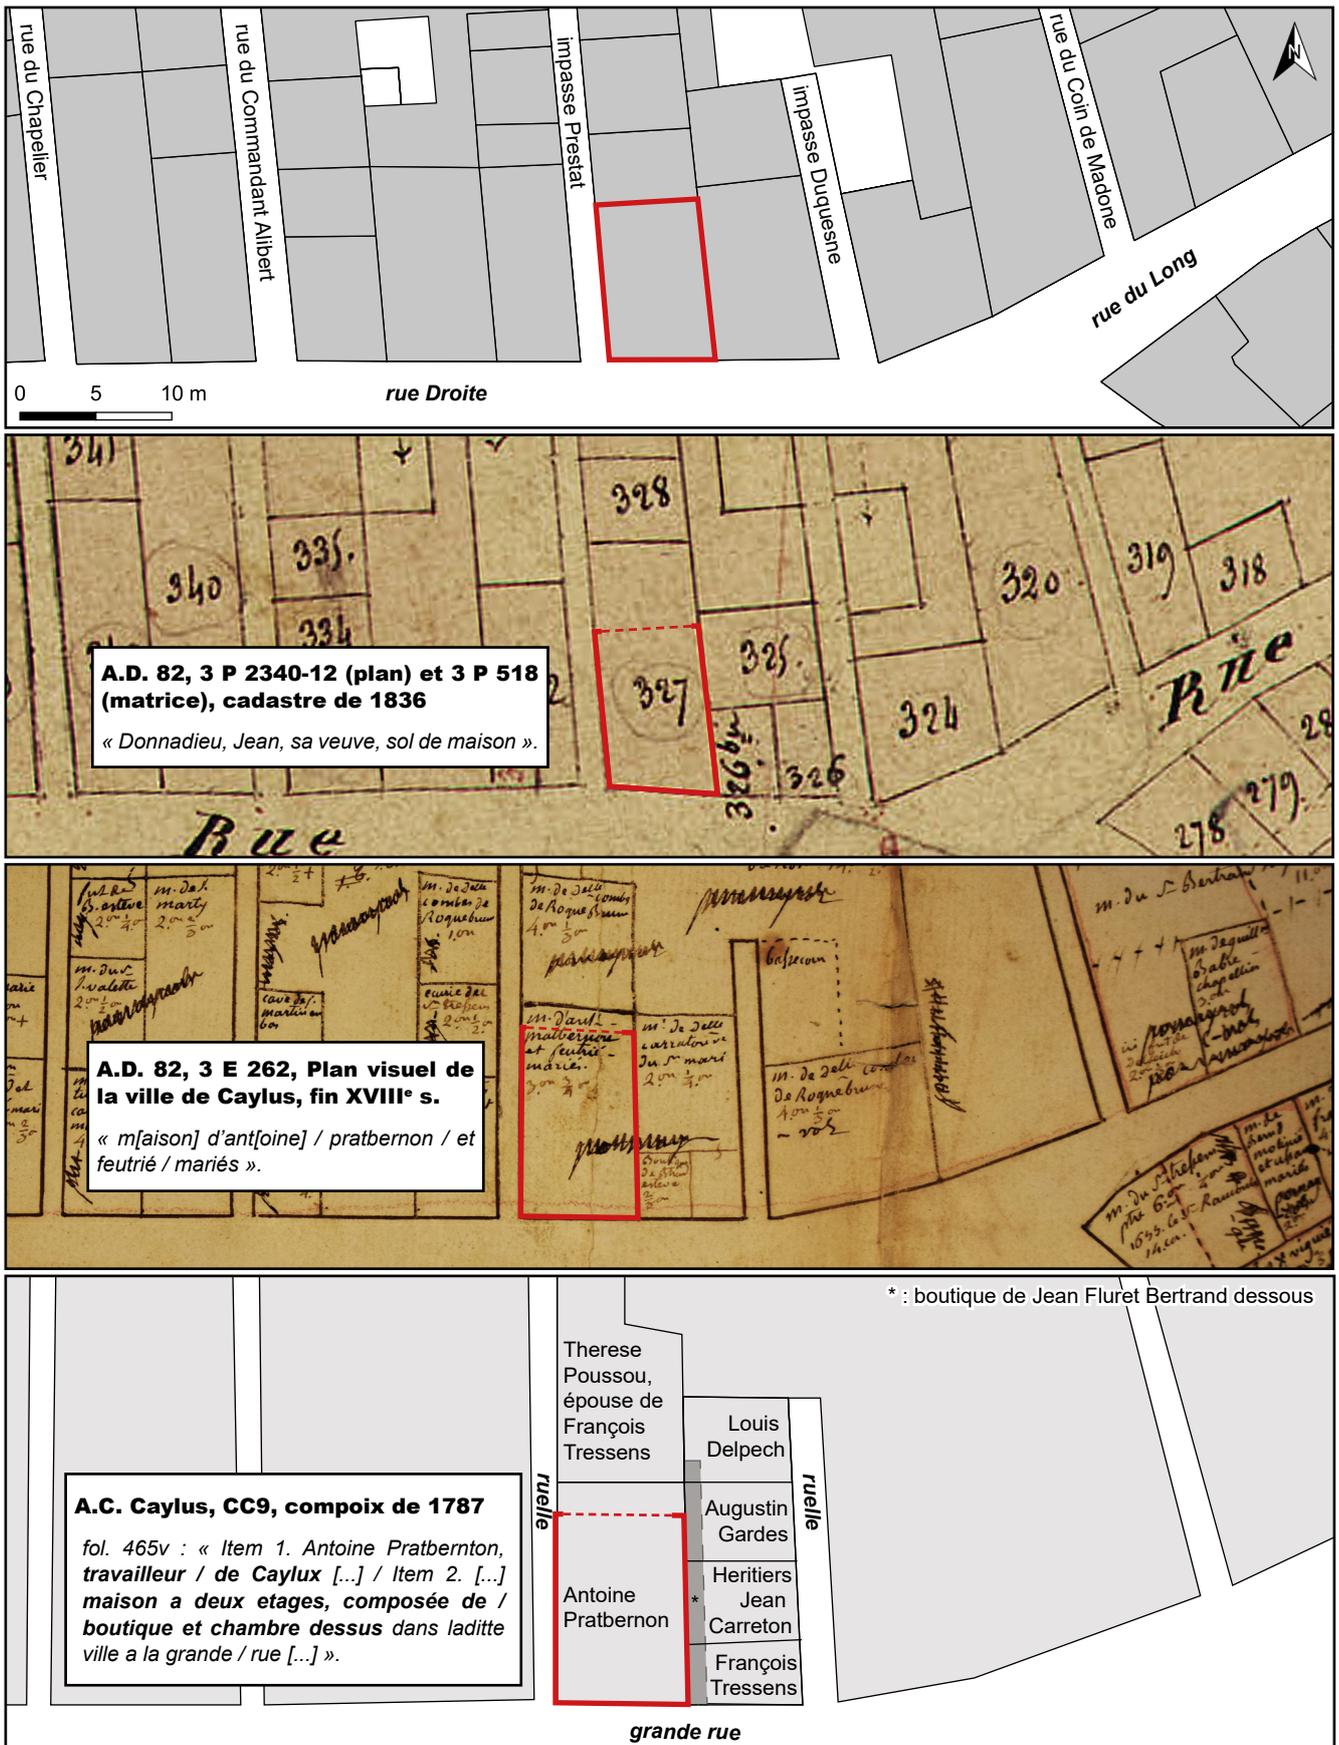
Fig. 14 : Situation de la maison à quatre époques, entre 1787 et 2021 (approche régressive, réal. : E. Chabanne).

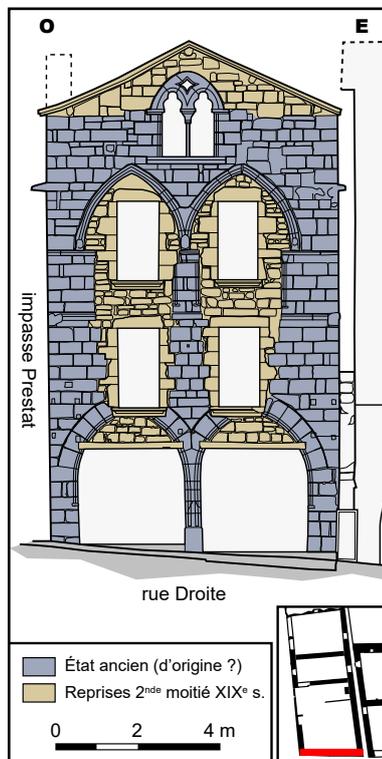
Fig. 15 : Délimitation de la recomposition de la façade principale au XIX^e s. (Inventaire général, restitution Philippe Mannucci ; repris par Eric Chabanne).

Le pignon de l'édifice donnant sur la rue Droite est sans conteste la portion la plus célèbre de la maison des Loups (fig. 15). C'est cette façade qui concentre les éléments de décor les plus importants, et notamment les rondes bosses figuratives qui ont conféré son nom à cet édifice. Pourtant, cette façade a été fortement modifiée, comme il est possible de l'observer sur l'illustration de John H. Parker, datant du XIX^e siècle (fig. 12).

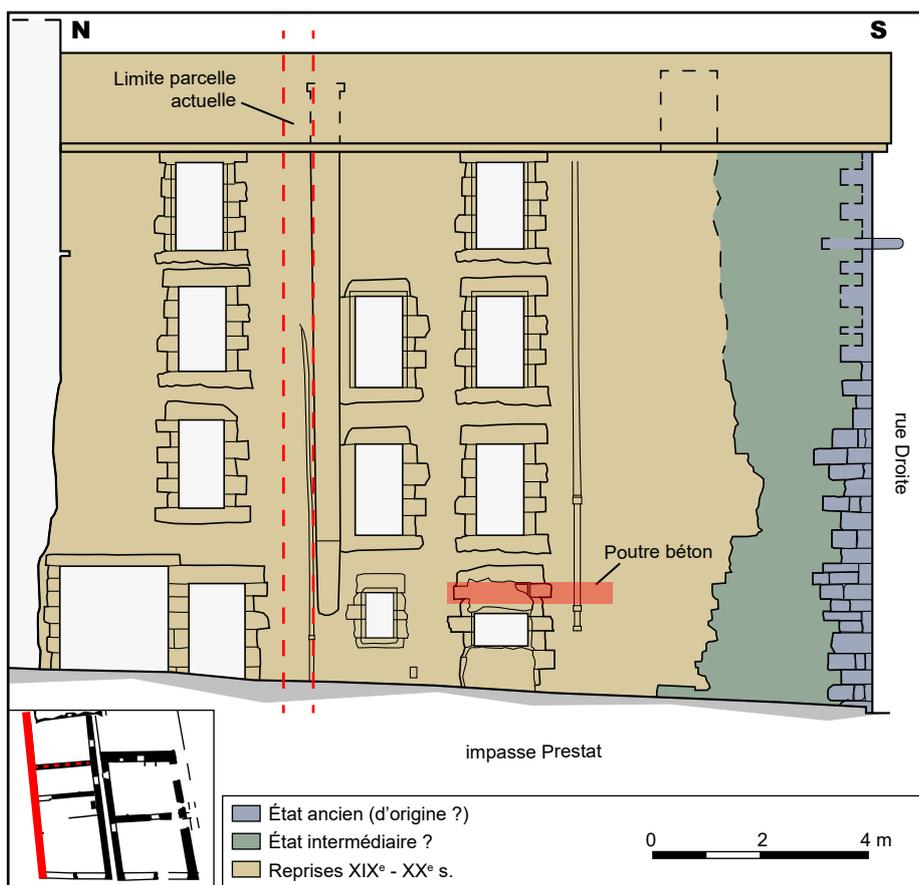
Fig. 17 : Croquis et délimitation de la recomposition de la façade occidentale (réal. : Eric Chabanne).

prolongées sur un ou deux blocs (portion en bleu sur fig. 17), disposés alternativement en carreau et en boutisse. Cet appareil est chaîné avec une maçonnerie de moellons disposés en assises réglées (portion en vert). Cette disposition ouvre la possibilité à deux solutions : soit ce prolongement permet d'ancrer l'appareillage intérieur de la façade, auquel cas, la portion de maçonnerie en moellons assisés s'inscrit dans la même phase que le pignon ; soit la portion de pierre de taille est l'unique élément restant de l'ancien édifice, et les moellons en assises réglées s'inscrivent dans une phase intermédiaire.

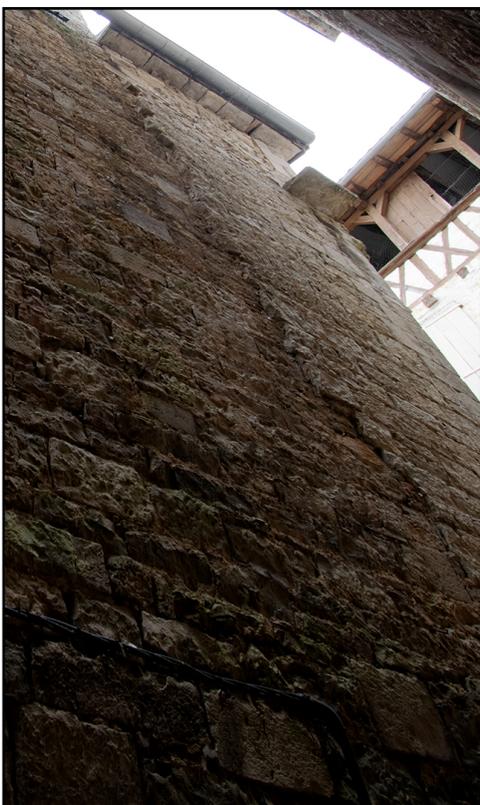
Fig. 18 : Photographie de la reprise entre l'appareil réglé de moellons et la portion la plus récente (Cl. Eric Chabanne).

En revanche, l'appareil de moellons bien assisés est interrompu 1-2 m plus au nord par une franche reprise, rendue très visible par le léger décallage d'aplomb (fig. 18). Cette reprise marque le passage à une maçonnerie irrégulièrement assisée composée de moellons et de blocs de pierre de taille en remploi (moellons à tête dressée, pierre de taille layée, brettelée, ciselures relevées, bouchardage).

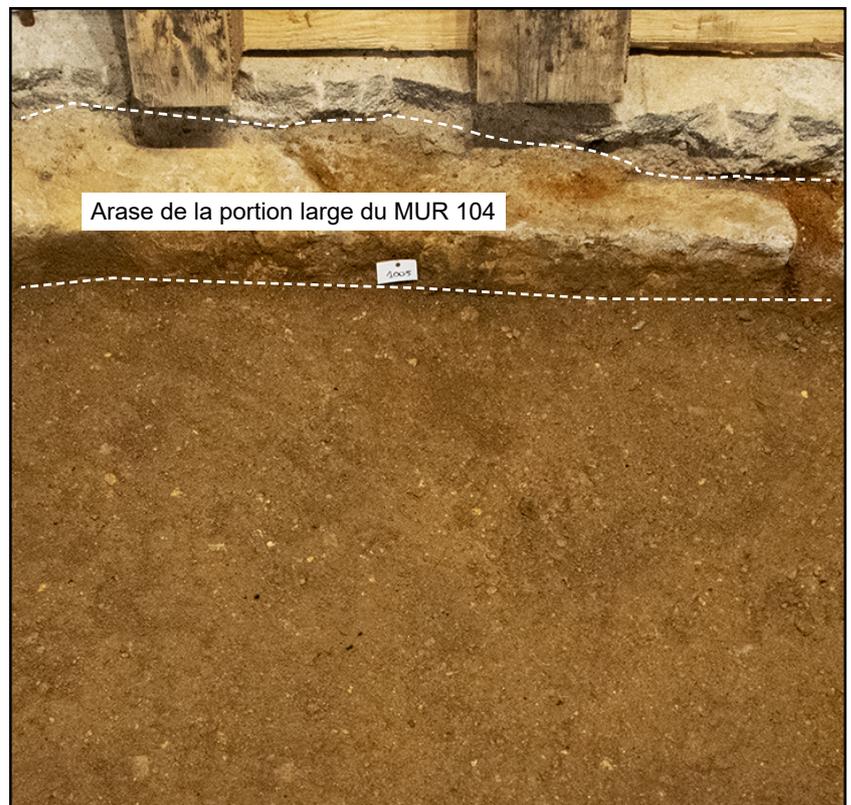
Fig. 19 : Photographie de l'arase non désépaissie du MUR 104 (Cl. Eric Chabanne).

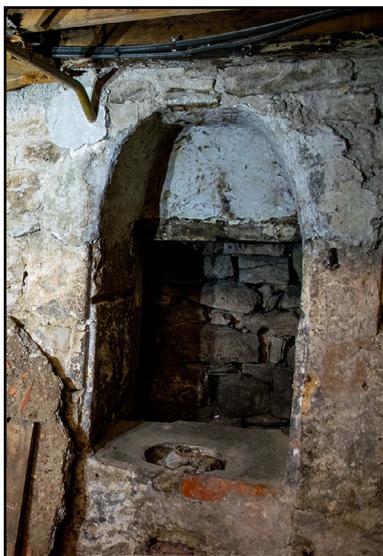
Fig. 21 : Ouverture (OUV 101) dans le MUR 102, ayant probablement servi d'armoire murale puis d'évier (Cl. Eric Chabanne).

par une ouverture (OUV 101) dans le MUR 102 (fig. 21). Celle-ci se présente sous la forme d'une baie couverte d'un arc surhaussé, qui devait être fermée à l'arrière par des blocs relativement fins (environ 20 cm d'épaisseur) posés sur le chant. Elle présente encore une feuillure et des gonds signalant un vantail de fermeture correspondant à un état antérieur.

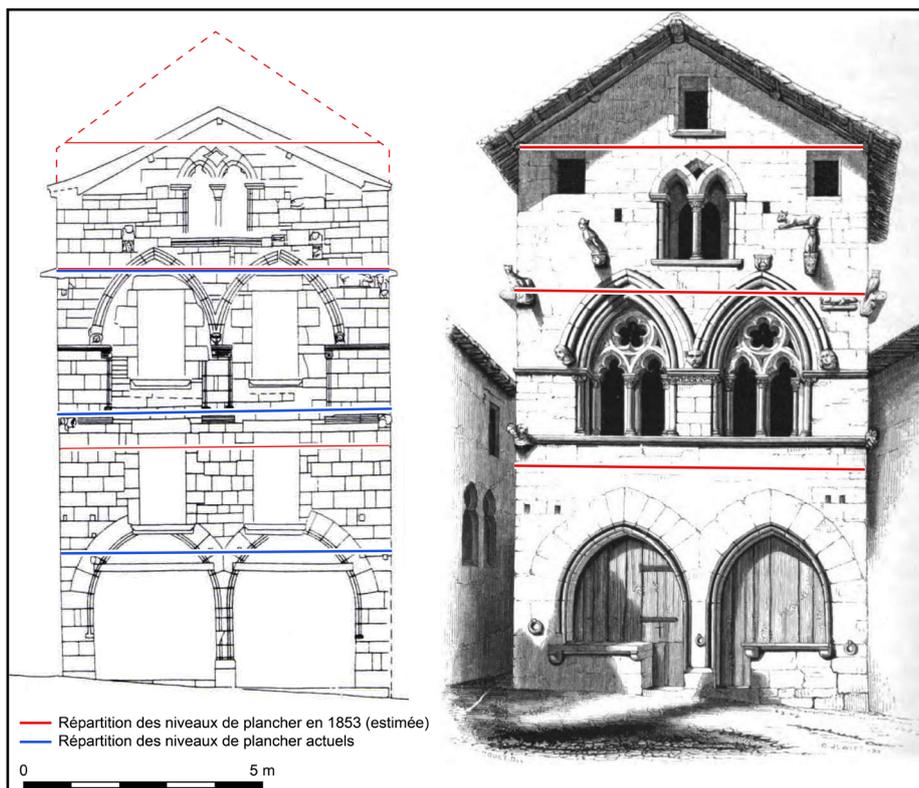
Fig. 22 : La maison des Loups en 1985 (à gauche, Inventaire général, restitution Philippe Mannucci) et au XIX^e siècle (à droite, Parker, 1853, p. 338) : estimation des niveaux de planchers.

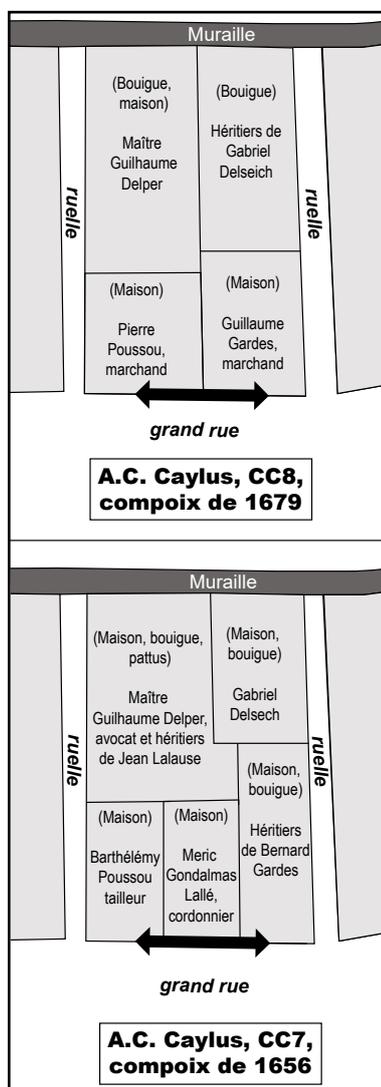
Fig. 23 : Hypothèse de restitution de la composition de l'îlot au XVII^e siècle (réal. : E. Chabanne).

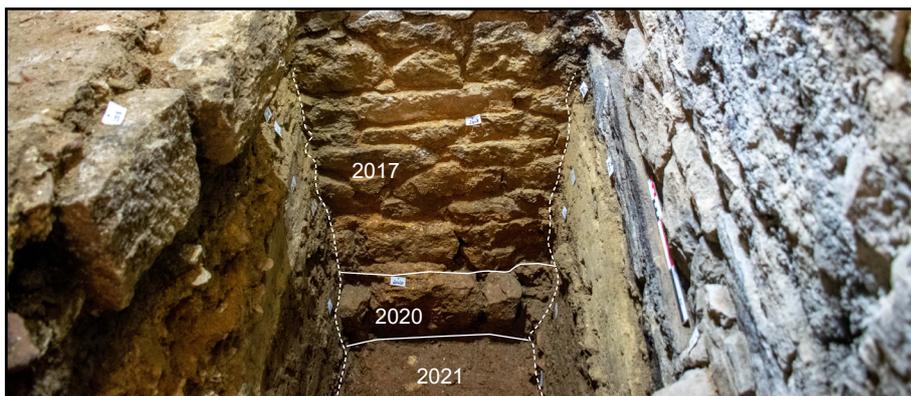
Fig. 49 : Vue des maçonneries du MUR 102 (Cl. Eric Chabanne).

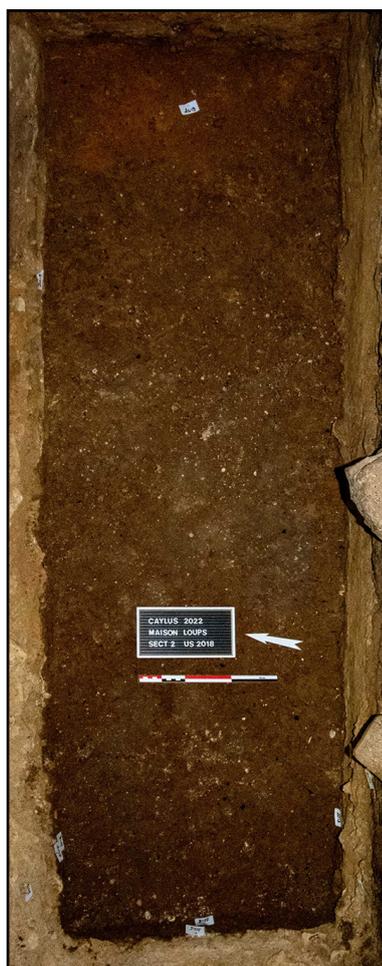
Fig. 50 : Vue planimétrique de l'US 2018 (Cl. Eric Chabanne).

Ces maçonneries sont scellées par un important remblais argileux brun (2018), assez semblable à 2021 mais ne comportant quasiment pas de morceaux de calcaire (fig. 50). Cette couche, d'une puissance de $\approx 0,35$ m

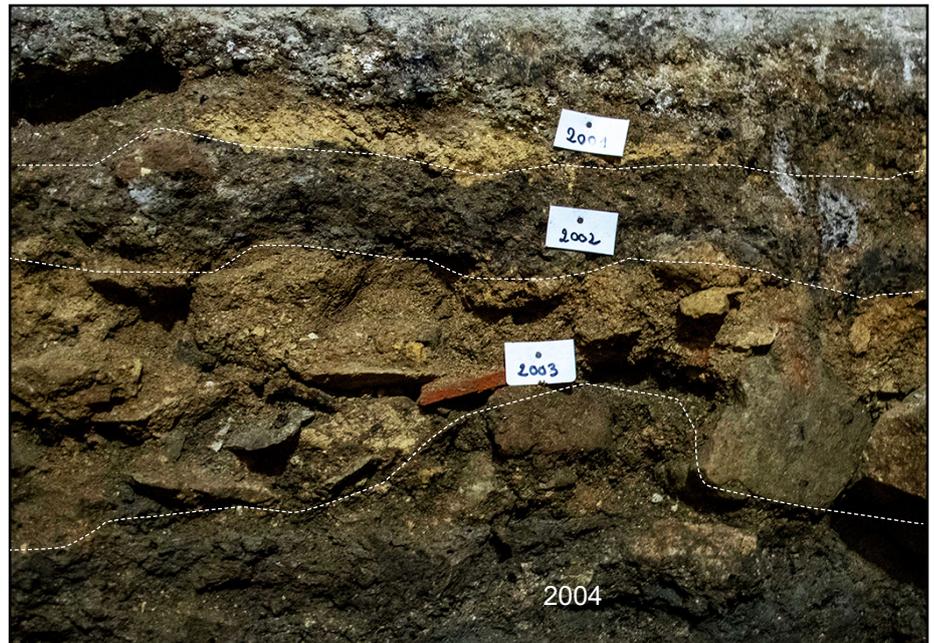
Fig. 60 : Vue en coupe des US 2001, 2002, 2003 et 2004 (Cl. Eric Chabanne).

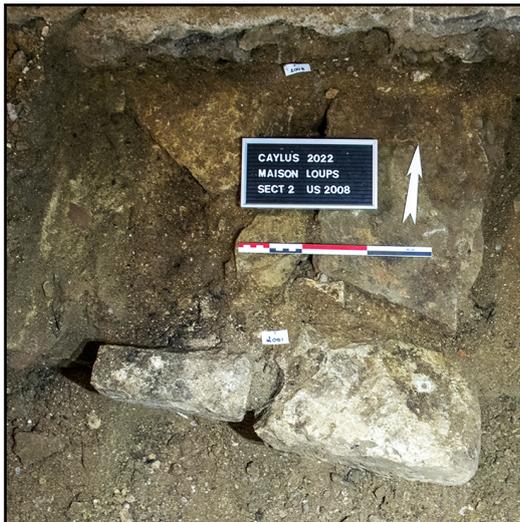
Fig. 66 : Vue de l'US 2008 après dégageement de 2001 et 2002 (Cl. Eric Chabanne).

Enfin, on trouve deux blocs de calcaire (US 2008) posés directement sur l'US 2004 et qui semblent donc déposés en même temps que 2003. Une petite fenêtre d'observation a été ouverte en fin d'opération pour déterminer s'il s'agissait de blocs isolés, ou s'ils étaient intégrés à une structure plus importante. Il s'avère que la structure semble continuer vers le nord avec plusieurs blocs posés à plat pris dans la coupe (fig. 66), mais cela ne correspond pas à un aménagement spécifique. Il semble seulement que les blocs aient été déposés à plat sur l'US 2004 lors du remblaiement et qu'ils aient été considérés comme un remplissage classique. Un bloc a néanmoins

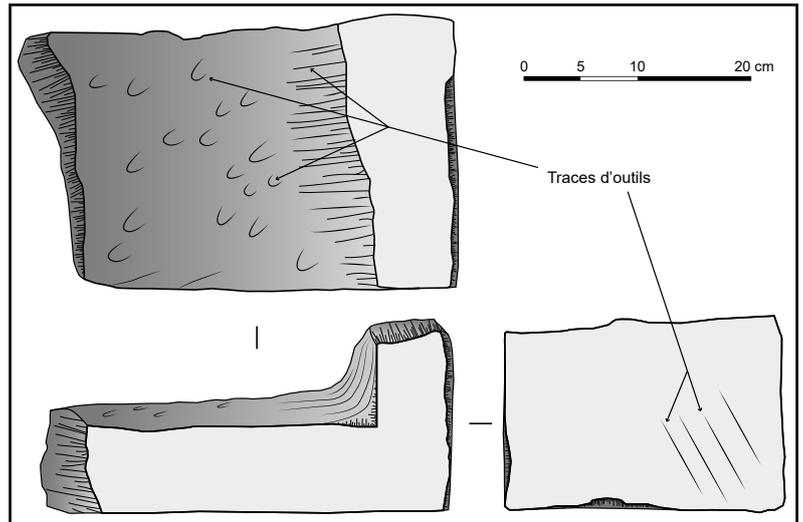
Fig. 67 : Relevé sommaire du bloc sud-ouest de 2008 (Cl. Eric Chabanne).

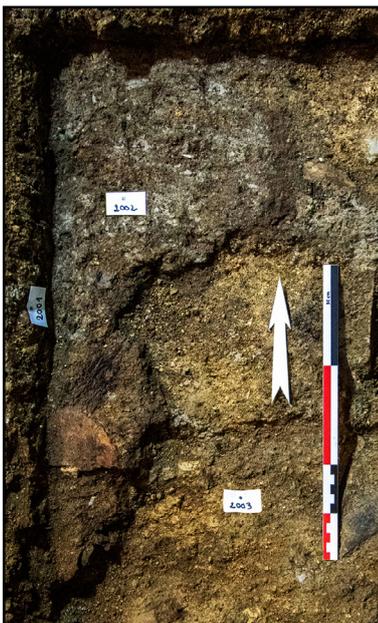
Fig. 68 : Vue de l'US 2002 dans l'angle nord-ouest du sondage S2 (Cl. Eric Chabanne).

Dans l'angle nord-ouest du sondage S2, on trouve l'US 2002 qui repose sur l'U 2003. Ce niveau très peu étendu (fig. 68) d'une puissance de 3-5 cm, est composé d'argile mélangée avec de petits graviers et quelques éclats de calcaire. Il est de couleur grise, très sombre, du fait d'une très forte présence d'éléments organiques : du charbon, du bois et du cuir notamment.

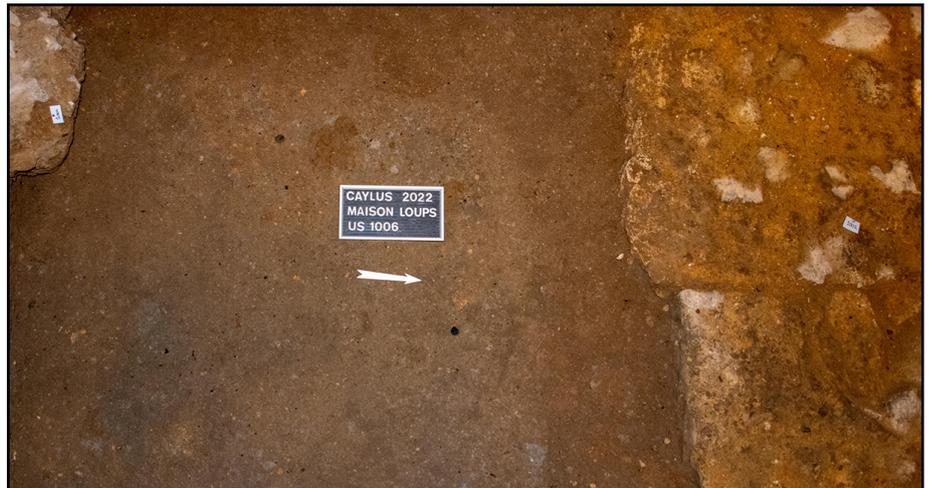
Fig. 81 : Vue de l'US 1006 (Cl. Eric Chabanne).

Ce niveau limono-sableux brun, assez meuble, comporte de nombreuses inclusions (chaux, calcaire, TCA, charbons, graviers, mortier, ...). Il est assez fin (5-6 cm) et a livré un peu de mobilier, essentiellement de la céramique moderne (fig. 82), quelques restes de faune (fig. 83) (os de petits mammifères, coquilles d'escargots, ...) et un morceau de fil de fer (fig. 84).

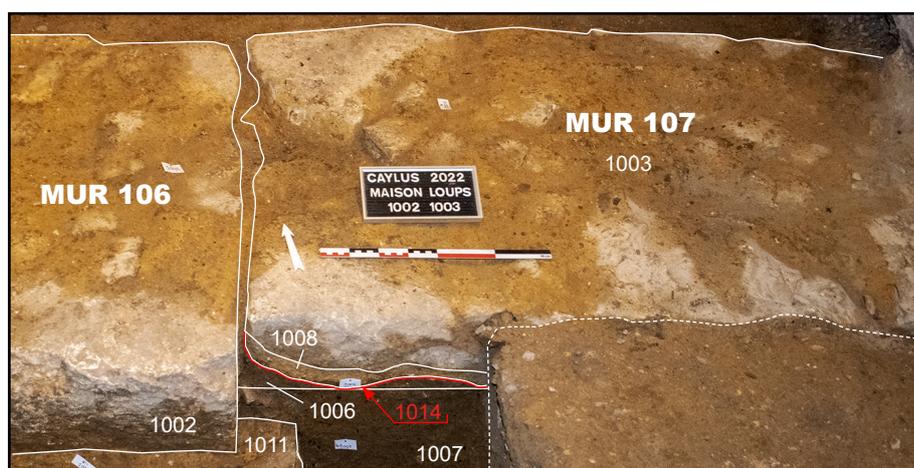
Fig. 85 : Vue des US 1003 et 1008 (Cl. Eric Chabanne).

L'interprétation de cette structure est délicate. Son aménagement récent (postérieur à l'US 1006) pourrait indiquer qu'elle est liée à la construction de l'escalier de la maison (entre le XVIII^e et le XX^e siècle), mais il n'existe aucune certitude sur ce point. Il pourrait donc s'agir d'un solin lié à une cloison détruite ou d'un prolongement du support de l'escalier.
