## **Pétra 2018 - Les escaliers monumentaux du Qasr al-Bint, étude architecturale**

Thibaud Fournet

Rapport des campagnes archéologiques 2017-2018

### 3. 2. LES ESCALIERS MONUMENTAUX DU QASR AL-BINT, ÉTUDE ARCHITECTURALE

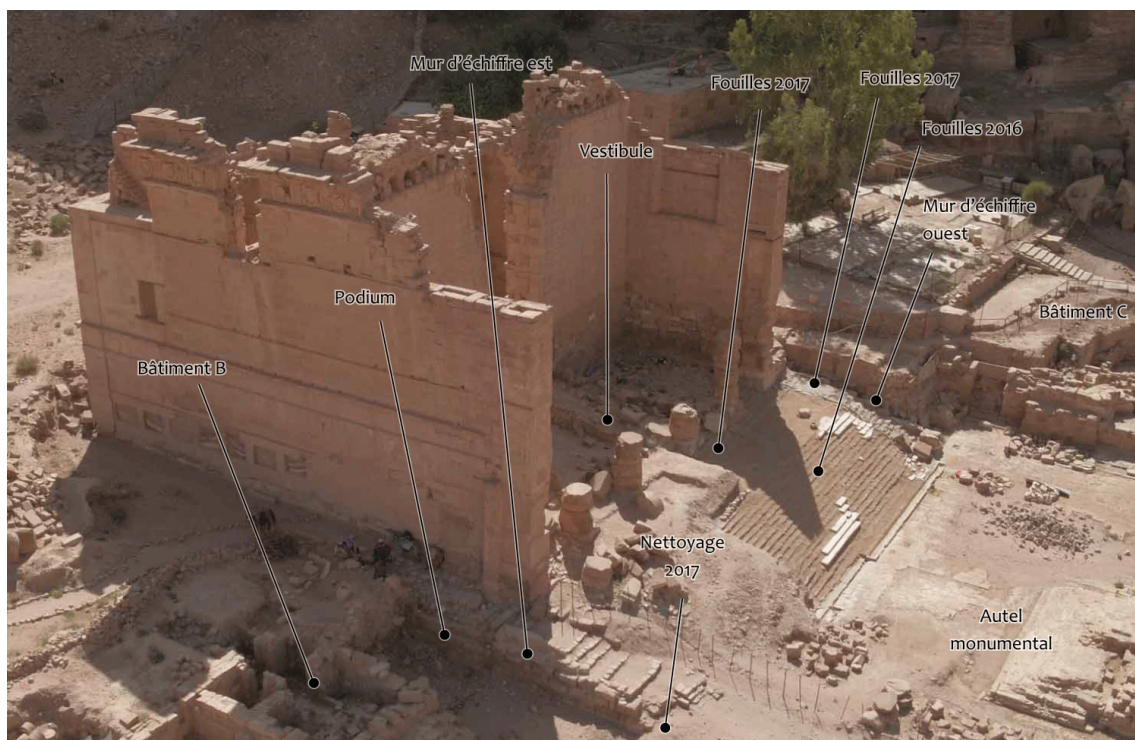
Fig. 1 : vue d'ensemble du temple du Qasr el-Bint en avril 2018, localisation des zones étudiées (Th. Fournet, d'après une capture de vidéo aérienne, © Dragonfly Media Productions 2018)

L'escalier du Qasr al-Bint (**Fig. 1**) n'avait, jusqu'à ces dernières années, jamais fait l'objet d'une investigation globale. Les travaux ponctuels qui y ont été conduits à partir de 1959 le furent d'abord à l'occasion du dégagement du téménos, puis de l'étude du temple en lui-même. Ils permettaient de se faire une idée générale de la morphologie de l'escalier et apportaient de nombreux éléments à la chronologie du secteur. Reprenons rapidement les différentes étapes de cette redécouverte :

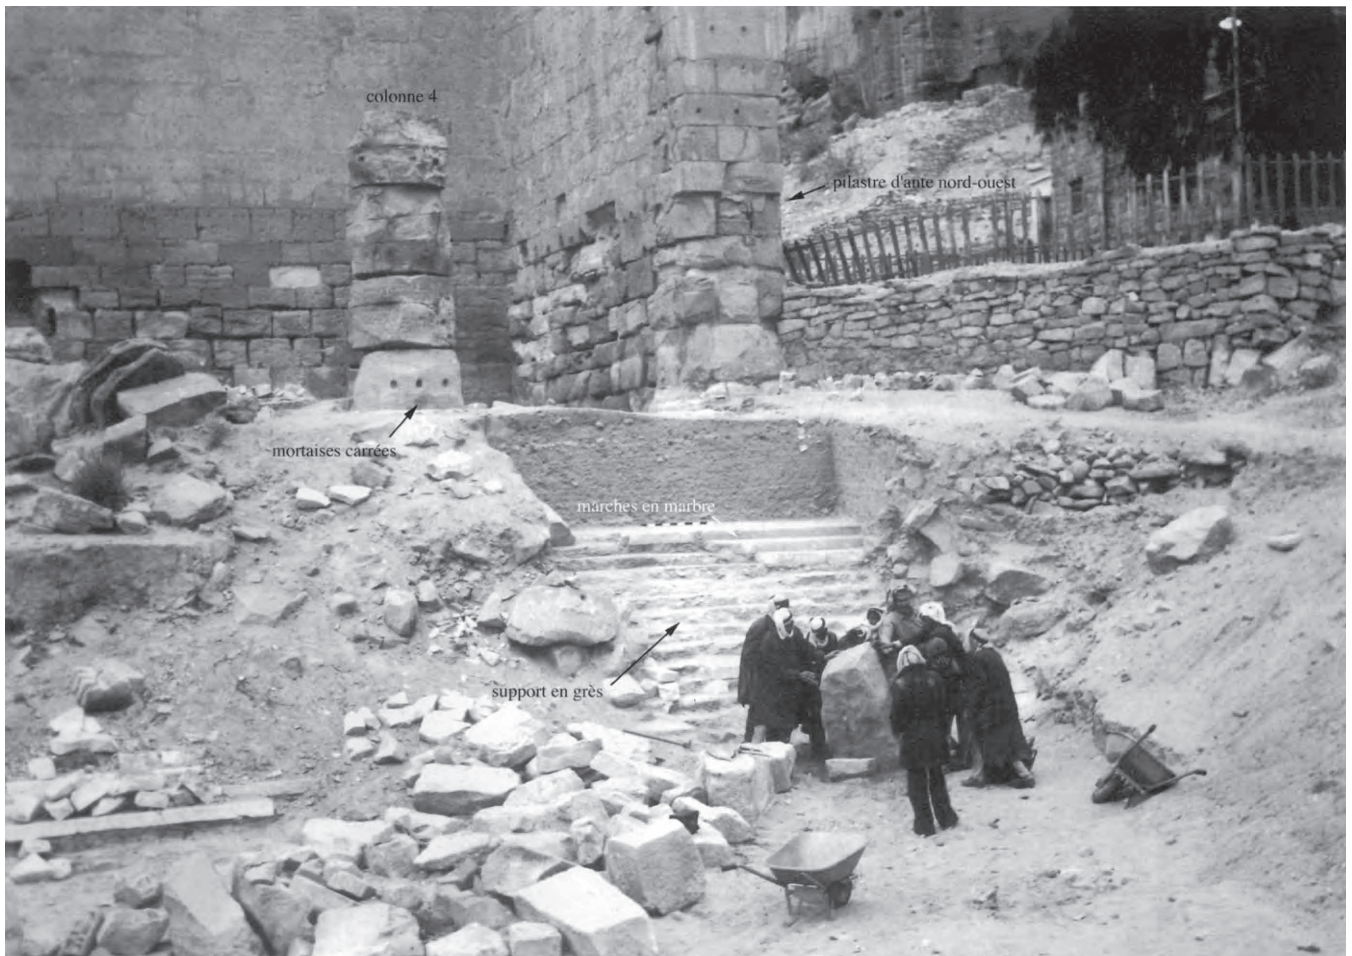
Fig. 5 : Fouilles de F. Zayadine en 1983, depuis le nord (sondage 6, ZAYADINE et al. 2003, fig. 59, p. 210).

Dans le cadre de la reprise du dossier par F. Zayadine<sup>5</sup>, d'autres sondages sont menés sur l'escalier du Qasr en 1983 (**Fig. 2**, sondages 5 & 6, **Fig. 5**). Ils permettent de préciser la nature des marches en marbre, dont certaines sont retrouvées en place, et de restituer la morphologie d'ensemble de l'escalier (deux volées, de 19 et 8 marches, séparées par un palier). Ils mettent également en évidence une réoccupation médiévale de la partie haute de l'escalier (palier et vestibule).

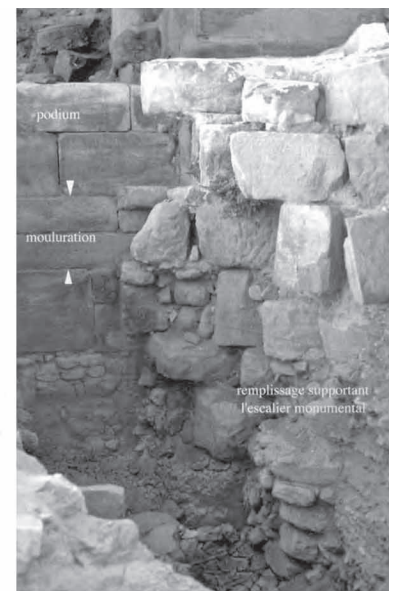
Fig. 6 : Coupe stratigraphique nord-sud sur l'escalier et vue, depuis le nord, du sondage 9 renettoyé (ZAYADINE et al. 2003, fig. 38, p. 172 & fig. 42, p. 207).

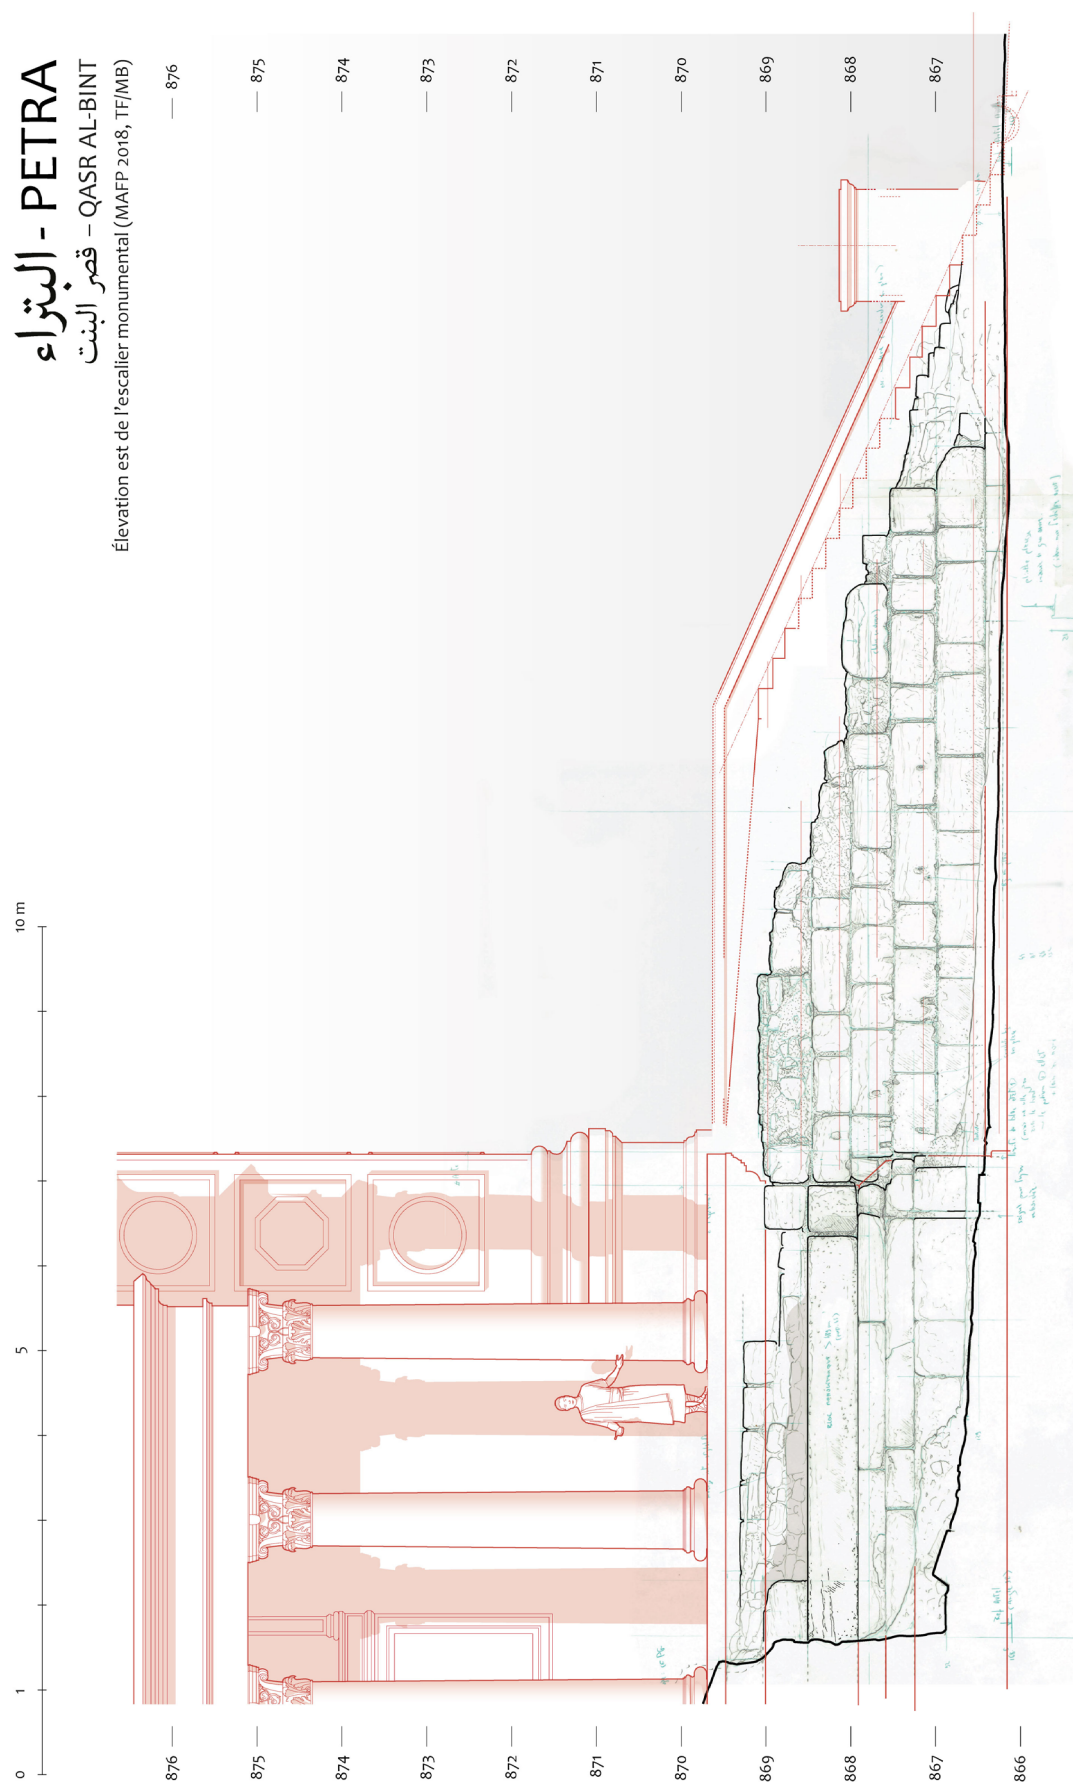
Fig. 14 : Le mur d'échiffre oriental, élévation extérieure est (Th. Fournet, sur une base photogrammétrique et topographique M. Belarbi/INRAP, inachevé).

Le relevé des vestiges de l'autre mur d'échiffre (**Fig. 13–14**), à l'est, viennent compléter les observations faites à l'ouest. Bien que beaucoup moins bien conservées en élévation, ses assises basses sont en revanche visibles sur toute sa longueur et permettent d'observer le lien avec le podium du temple, actuellement masqué à l'ouest. La composition des murs d'échiffre est similaire des deux côtés de l'escalier, à ceci près que la première assise, la plinthe, ne fait à l'est que 21 cm de haut (contre 30 cm de l'autre côté), et est située, en altitude, env. 4 cm plus bas qu'à l'ouest, peut-être en raison de la pente générale du téménos. La disparition des parties hautes du mur, qui ne permettait pas ici de soupçonner un parapet incliné, nous donne en revanche une bonne idée de la nature du mur en dessous du niveau des marches. Il apparaît dressé uniquement sur sa face extérieure, à la manière d'un mur de terrasse ; le parement intérieur au contraire est irrégulier, constitué d'un empilage de blocs et moellons noyés dans le mortier. L'épaisseur du mur atteint jusqu'à 1,20 m, là où dans sa partie « aérienne », il ne mesure plus que 0,5 m. Les traces de placage (mortaises) sont encore présentes, même si moins bien conservées en raison de la longue exposition de cette façade aux intempéries, et permettent globalement de restituer le même dispositif qu'à l'ouest. La présence d'autres mortaises plus profondes et plus larges, à différents endroits du parement, sur la deuxième, troisième et quatrième assise de grès, semblent toutefois indiquer qu'à ce placage se sont probablement ajoutés, avec le temps, d'autres éléments de décors<sup>18</sup>.

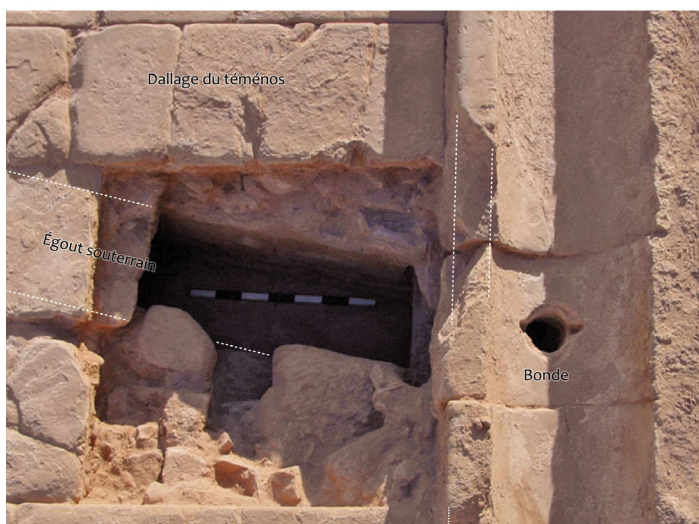
Fig. 19 : Le bassin-caniveau au niveau de la bonde ouest (Th. Fournet, MAFP/Ifpo, d'après Tholbecq et al. 2014, p. 36, fig. 3.1b).

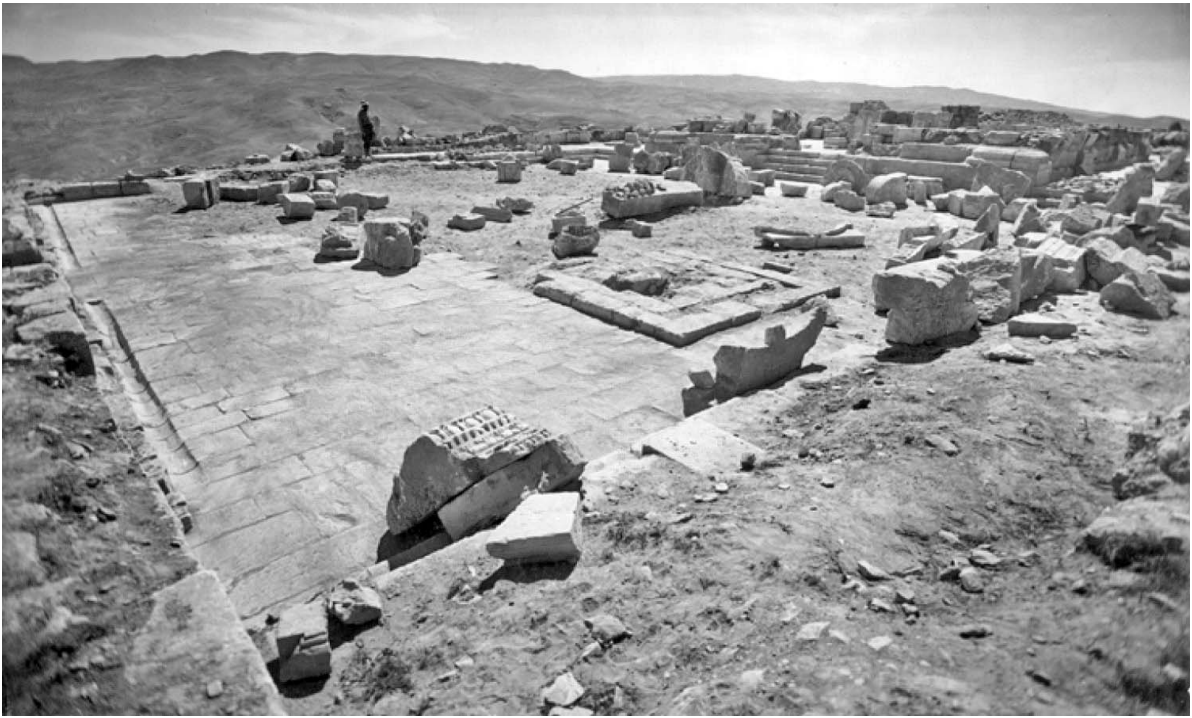
Fig. 21 : La première cour du temple de Khirbet et-Tannour, depuis le nord-ouest. Le bassin-caniveau est à gauche, le long du mur, interrompu par la porte d'accès (photographie d'archive, J.A. Greene, J. McKenzie, J. Howry & O. Gingerich, en ligne, [https://cga-download.hmdc.harvard.edu/publish\\_web/Annual\\_Spring\\_Workshops/2010\\_Religion/6\\_Joseph\\_Greene.pdf](https://cga-download.hmdc.harvard.edu/publish_web/Annual_Spring_Workshops/2010_Religion/6_Joseph_Greene.pdf)).

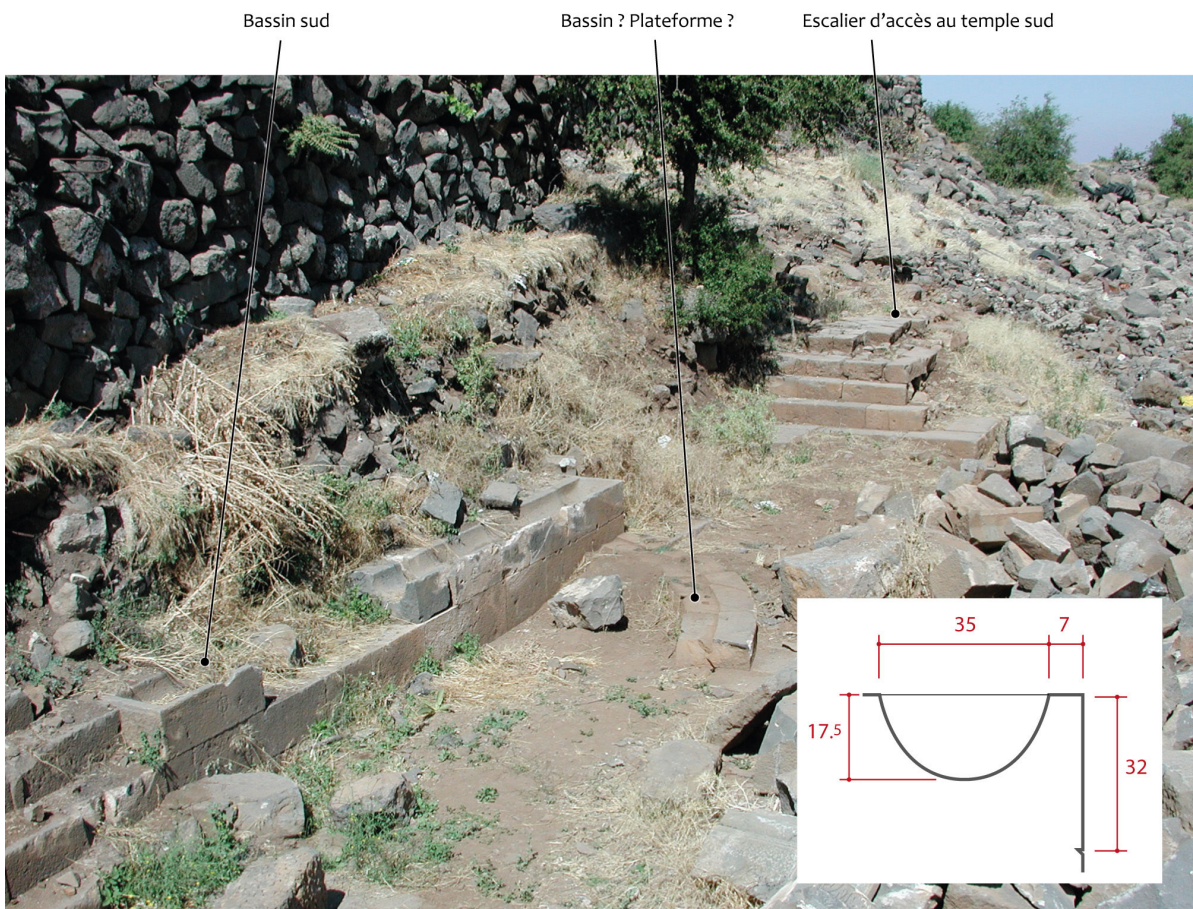
Fig. 22 : Première cour du sanctuaire de Sia (Syrie du Sud), vue et coupe sur le bassin (Th. Fournet, MAFP/lfpo).

dans la région). Le rôle exact joué par ces bassins dans la pratique du culte reste flou. Si à Sia', on peut imaginer les fidèles pratiquer des ablutions debout face à ces bassins, avant de se diriger vers le temple, il semble en revanche plus délicat de les imaginer s'accroupir, à Pétra ou Kh. Tannur, pour puiser de l'eau au ras du sol. À moins d'y voir une sorte de pédiluve pour les fidèles, ou de bassin destiné aux animaux offerts ensuite en sacrifice.
