Pétra 2018 - Les escaliers monumentaux du Qasr al-Bint, étude architecturale

Rapport des campagnes archéologiques 2017-2018

3. 2. LES ESCALIERS MONUMENTAUX DU QASR AL-BINT, ÉTUDE ARCHITECTURALE

Thibaud Fournet (CNRS/IFPO, Amman)

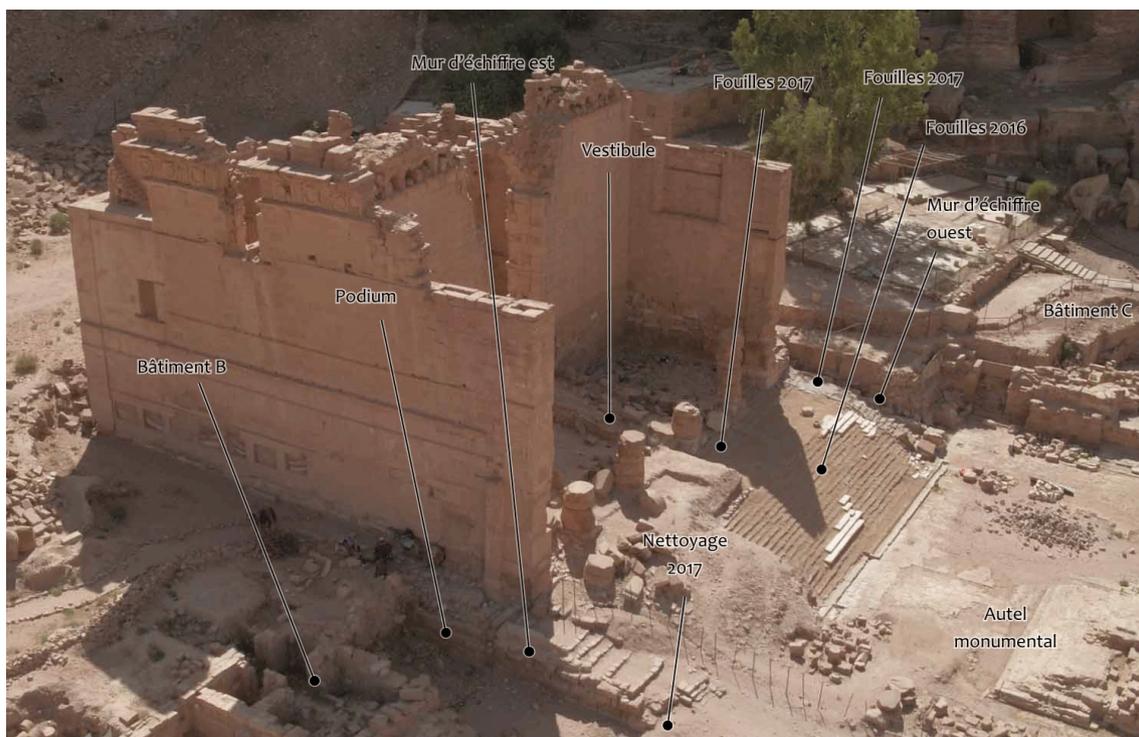
Fig. 1 : vue d'ensemble du temple du Qasr el-Bint en avril 2018, localisation des zones étudiées (Th. Fournet, d'après une capture de vidéo aérienne, © Dragonfly Media Productions 2018)

L'escalier du Qasr al-Bint (**Fig. 1**) n'avait, jusqu'à ces dernières années, jamais fait l'objet d'une investigation globale. Les travaux ponctuels qui y ont été conduits à partir de 1959 le furent d'abord à l'occasion du dégagement du téménos, puis de l'étude du temple en lui-même. Ils permettaient de se faire une idée générale de la morphologie de l'escalier et apportaient de nombreux éléments à la chronologie du secteur. Reprenons rapidement les différentes étapes de cette redécouverte :

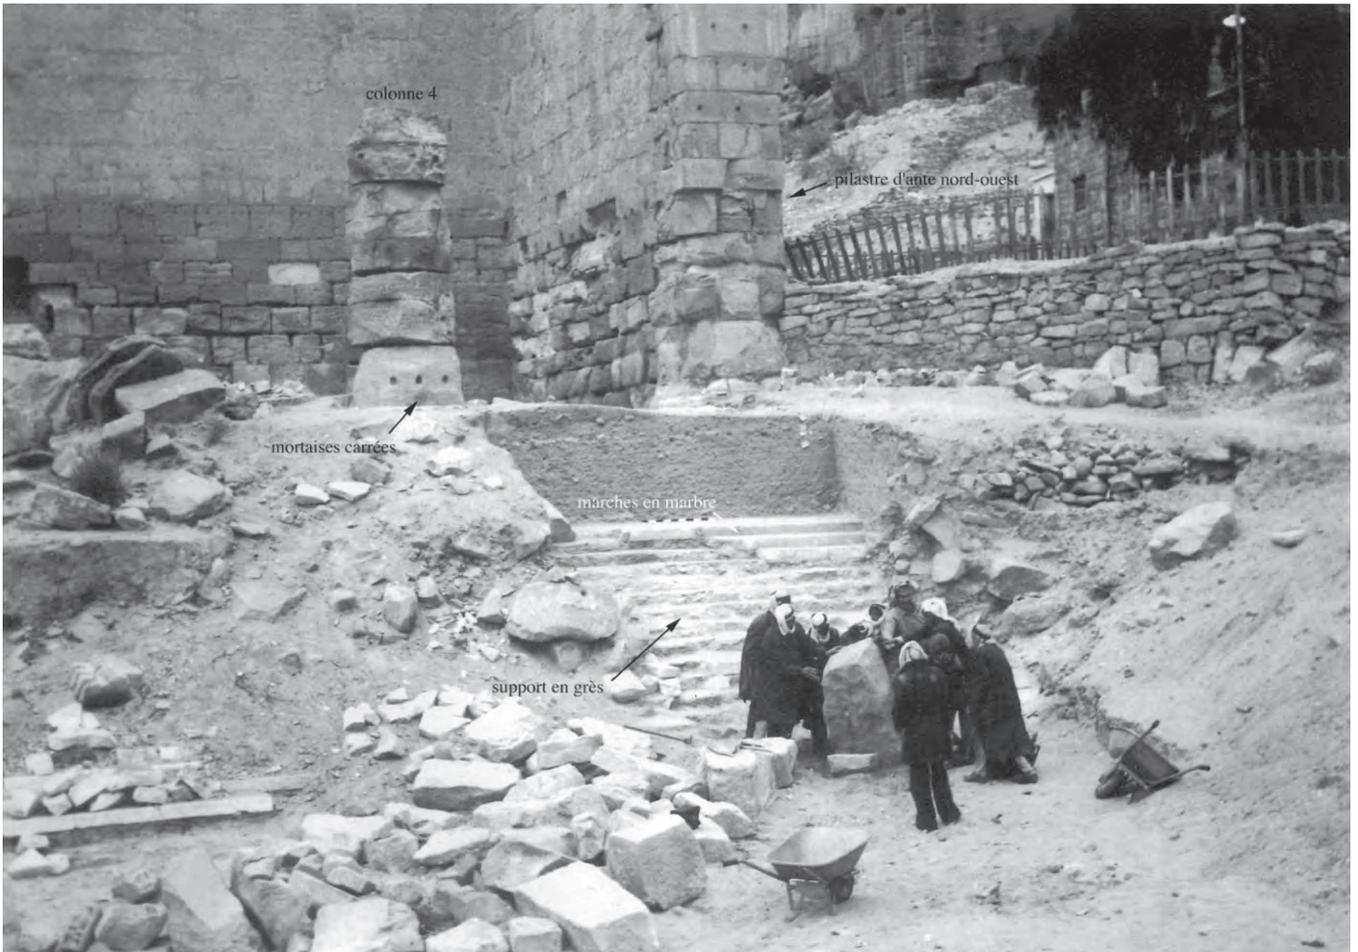
Fig. 5 : Fouilles de F. Zayadine en 1983, depuis le nord (sondage 6, ZAYADINE et al. 2003, fig. 59, p. 210).

Dans le cadre de la reprise du dossier par F. Zayadine⁵, d'autres sondages sont menés sur l'escalier du Qasr en 1983 (**Fig. 2**, sondages 5 & 6, **Fig. 5**). Ils permettent de préciser la nature des marches en marbre, dont certaines sont retrouvées en place, et de restituer la morphologie d'ensemble de l'escalier (deux volées, de 19 et 8 marches, séparées par un palier). Ils mettent également en évidence une réoccupation médiévale de la partie haute de l'escalier (palier et vestibule).

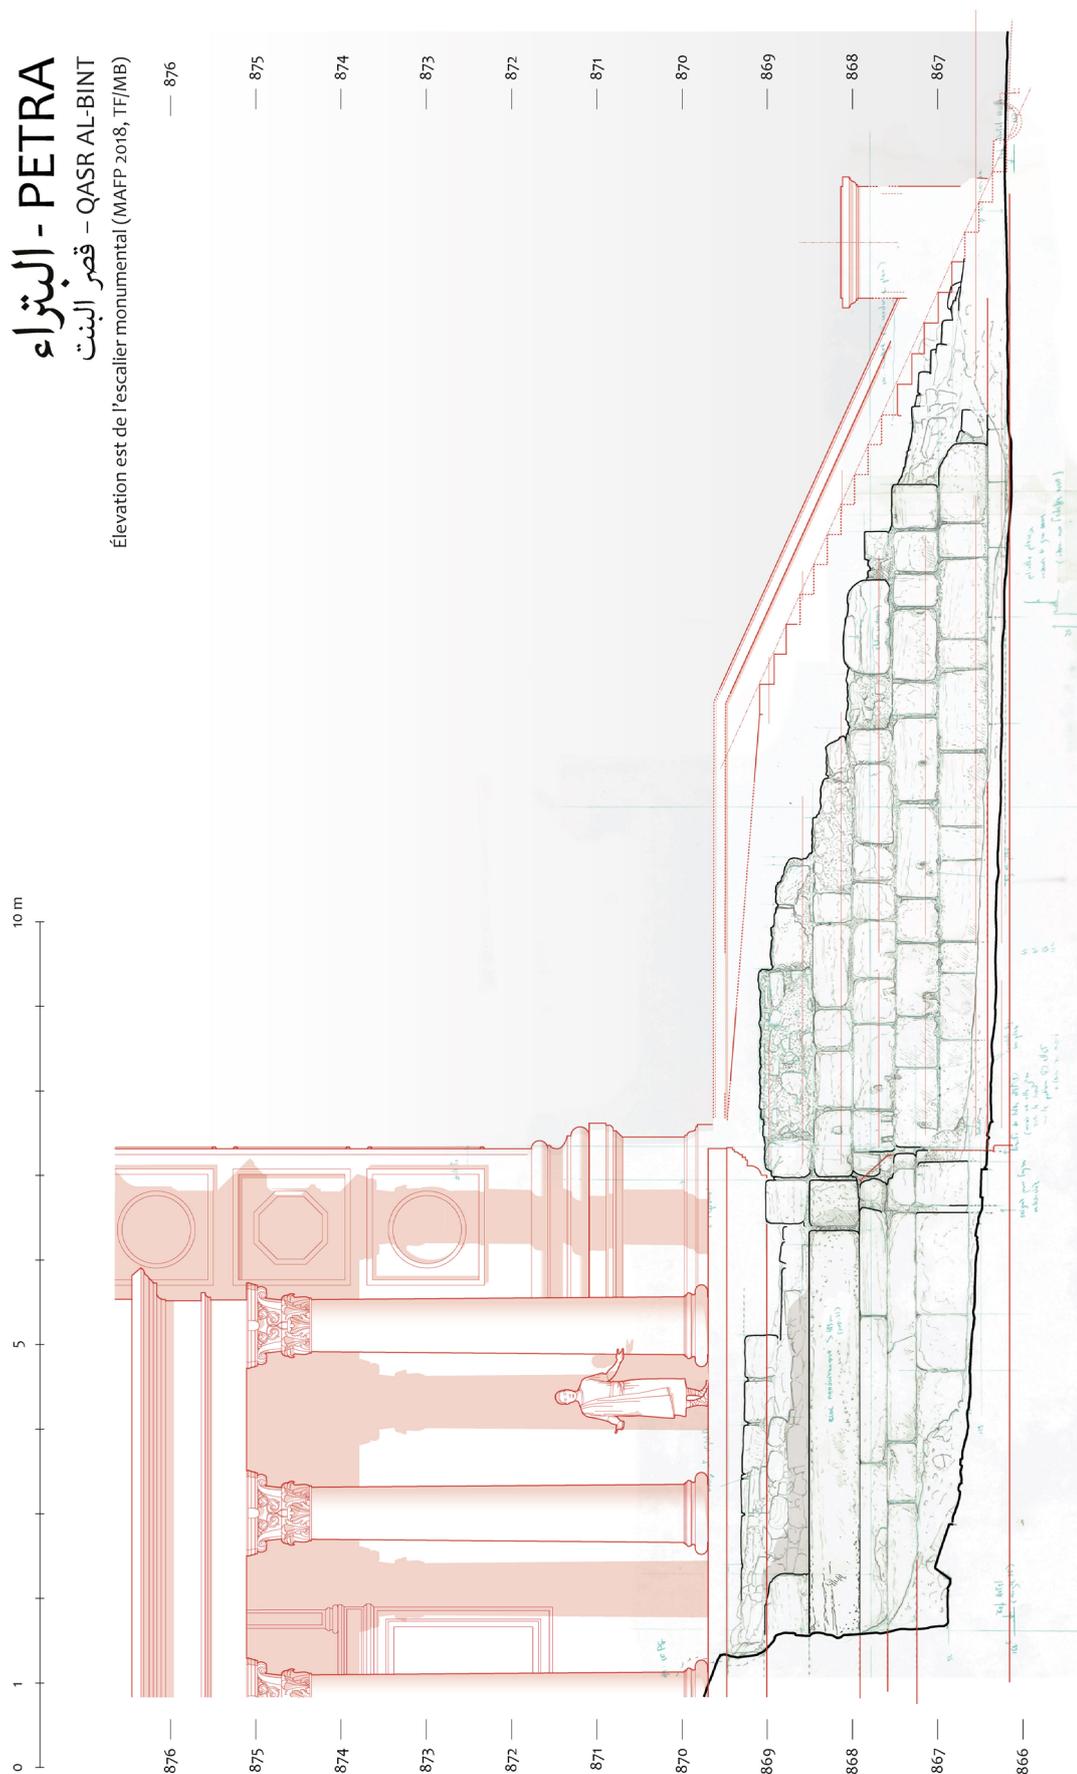
Élévation est de l'escalier monumental (MAFP 2018, TF/MB)

Fig. 14 : Le mur d'échiffre oriental, élévation extérieure est (Th. Fournet, sur une base photogrammétrique et topographique M. Belarbi/INRAP, inachevé).

Le relevé des vestiges de l'autre mur d'échiffre (**Fig. 13–14**), à l'est, viennent compléter les observations faites à l'ouest. Bien que beaucoup moins bien conservées en élévation, ses assises basses sont en revanche visibles sur toute sa longueur et permettent d'observer le lien avec le podium du temple, actuellement masqué à l'ouest. La composition des murs d'échiffre est similaire des deux côtés de l'escalier, à ceci près que la première assise, la plinthe, ne fait à l'est que 21 cm de haut (contre 30 cm de l'autre côté), et est située, en altitude, env. 4 cm plus bas qu'à l'ouest, peut-être en raison de la pente générale du téménos. La disparition des parties hautes du mur, qui ne permettait pas ici de soupçonner un parapet incliné, nous donne en revanche une bonne idée de la nature du mur en dessous du niveau des marches. Il apparaît dressé uniquement sur sa face extérieure, à la manière d'un mur de terrasse ; le parement intérieur au contraire est irrégulier, constitué d'un empilage de blocs et moellons noyés dans le mortier. L'épaisseur du mur atteint jusqu'à 1,20 m, là où dans sa partie « aérienne », il ne mesure plus que 0,5 m. Les traces de placage (mortaises) sont encore présentes, même si moins bien conservées en raison de la longue exposition de cette façade aux intempéries, et permettent globalement de restituer le même dispositif qu'à l'ouest. La présence d'autres mortaises plus profondes et plus larges, à différents endroits du parement, sur la deuxième, troisième et quatrième assise de grès, semblent toutefois indiquer qu'à ce placage se sont probablement ajoutés, avec le temps, d'autres éléments de décors¹⁸.

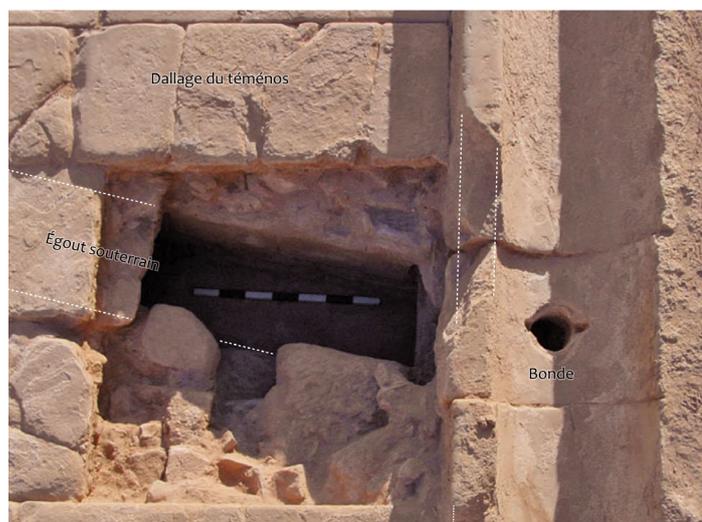
Fig. 19 : Le bassin-caniveau au niveau de la bonde ouest (Th. Fournet, MAFP/Ifpo, d'après Tholbecq et al. 2014, p. 36, fig. 3.1b).

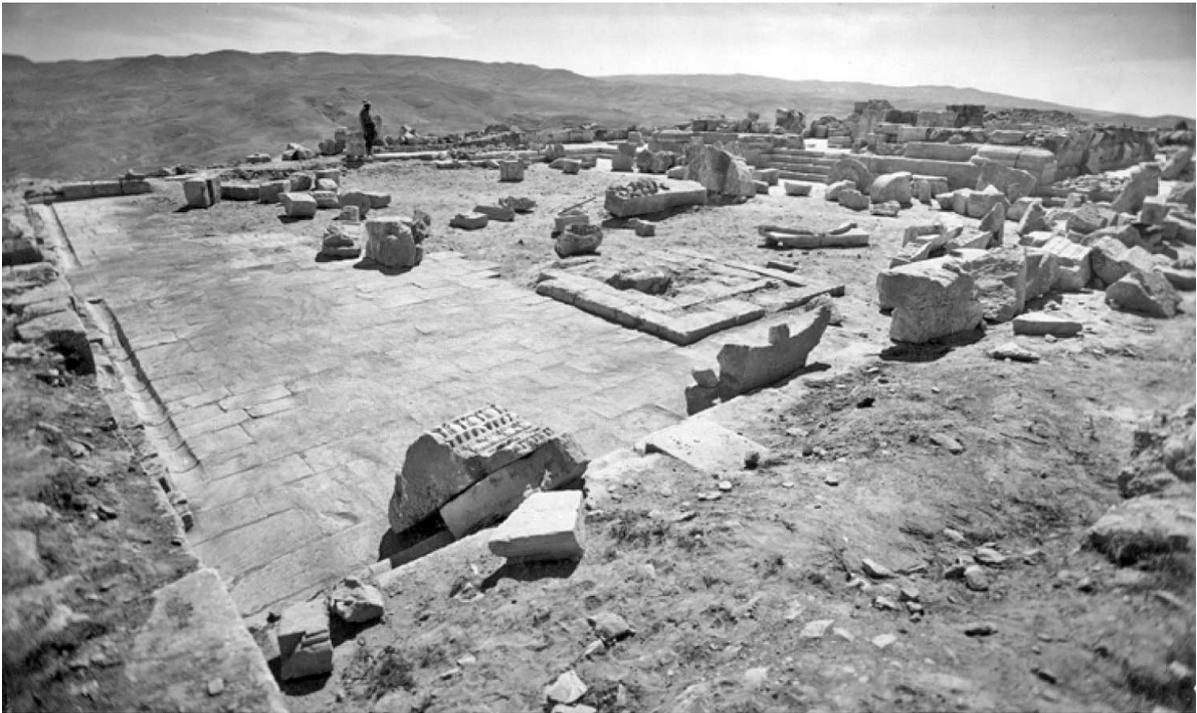
Fig. 21 : La première cour du temple de Khirbet et-Tannour, depuis le nord-ouest. Le bassin-caniveau est à gauche, le long du mur, interrompu par la porte d'accès (photographie d'archive, J.A. Greene, J. Mckenzie, J. Howry & O. Gingerich, en ligne, https://cga-download.hmdc.harvard.edu/publish_web/Annual_Spring_Workshops/2010_Religion/6_Joseph_Greene.pdf).

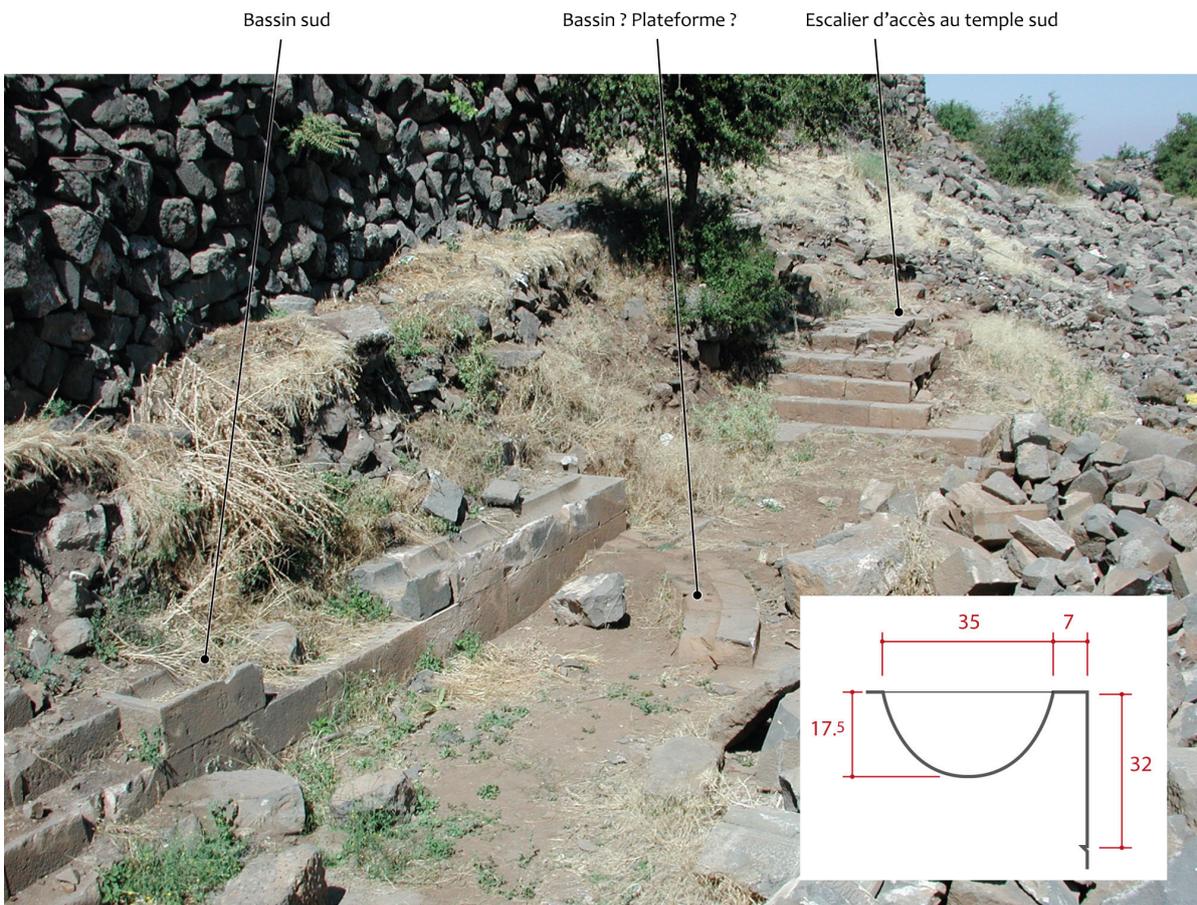
Fig. 22 : Première cour du sanctuaire de Sia (Syrie du Sud), vue et coupe sur le bassin (Th. Fournet, MAFP/lfpo).

dans la région). Le rôle exact joué par ces bassins dans la pratique du culte reste flou. Si à Sia', on peut imaginer les fidèles pratiquer des ablutions debout face à ces bassins, avant de se diriger vers le temple, il semble en revanche plus délicat de les imaginer s'accroupir, à Pétra ou Kh. Tannur, pour puiser de l'eau au ras du sol. À moins d'y voir une sorte de pédiluve pour les fidèles, ou de bassin destiné aux animaux offerts ensuite en sacrifice.
