Pétra 2018 - Les escaliers monumentaux du Qasr al-Bint, étude architecturale

Rapport des campagnes archéologiques 2017-2018

3. 2. LES ESCALIERS MONUMENTAUX DU QASR AL-BINT, ÉTUDE ARCHITECTURALE

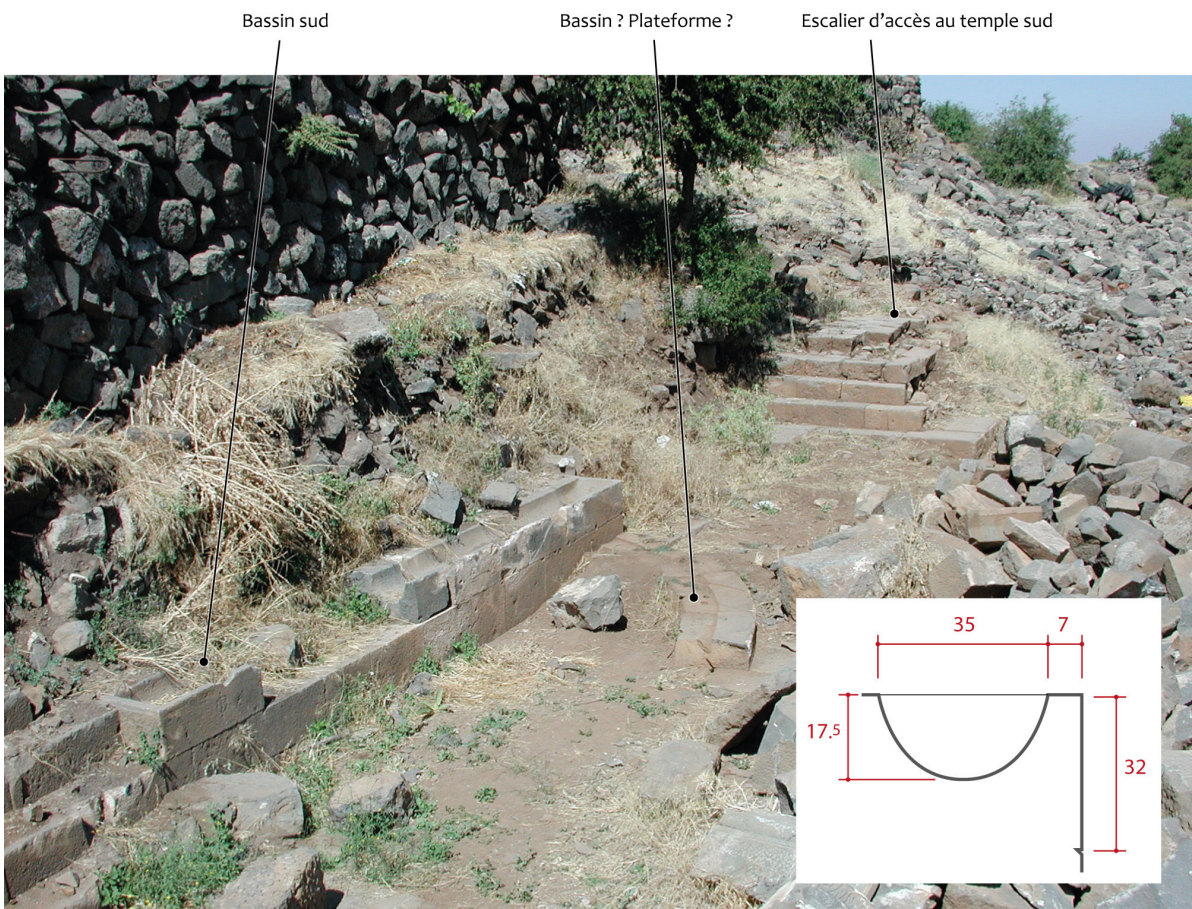
Fig. 22 : Première cour du sanctuaire de Sia (Syrie du Sud), vue et coupe sur le bassin (Th. Fournet, MAFP/lfpo).

dans la région). Le rôle exact joué par ces bassins dans la pratique du culte reste flou. Si à Sia', on peut imaginer les fidèles pratiquer des ablutions debout face à ces bassins, avant de se diriger vers le temple, il semble en revanche plus délicat de les imaginer s'accroupir, à Pétra ou Kh. Tannur, pour puiser de l'eau au ras du sol. À moins d'y voir une sorte de pédiluve pour les fidèles, ou de bassin destiné aux animaux offerts ensuite en sacrifice.
