Pétra 2018 - Les escaliers monumentaux du Qasr al-Bint, étude architecturale

Rapport des campagnes archéologiques 2017-2018

3. 2. LES ESCALIERS MONUMENTAUX DU QASR AL-BINT, ÉTUDE ARCHITECTURALE

Thibaud Fournet (CNRS/IFPO, Amman)

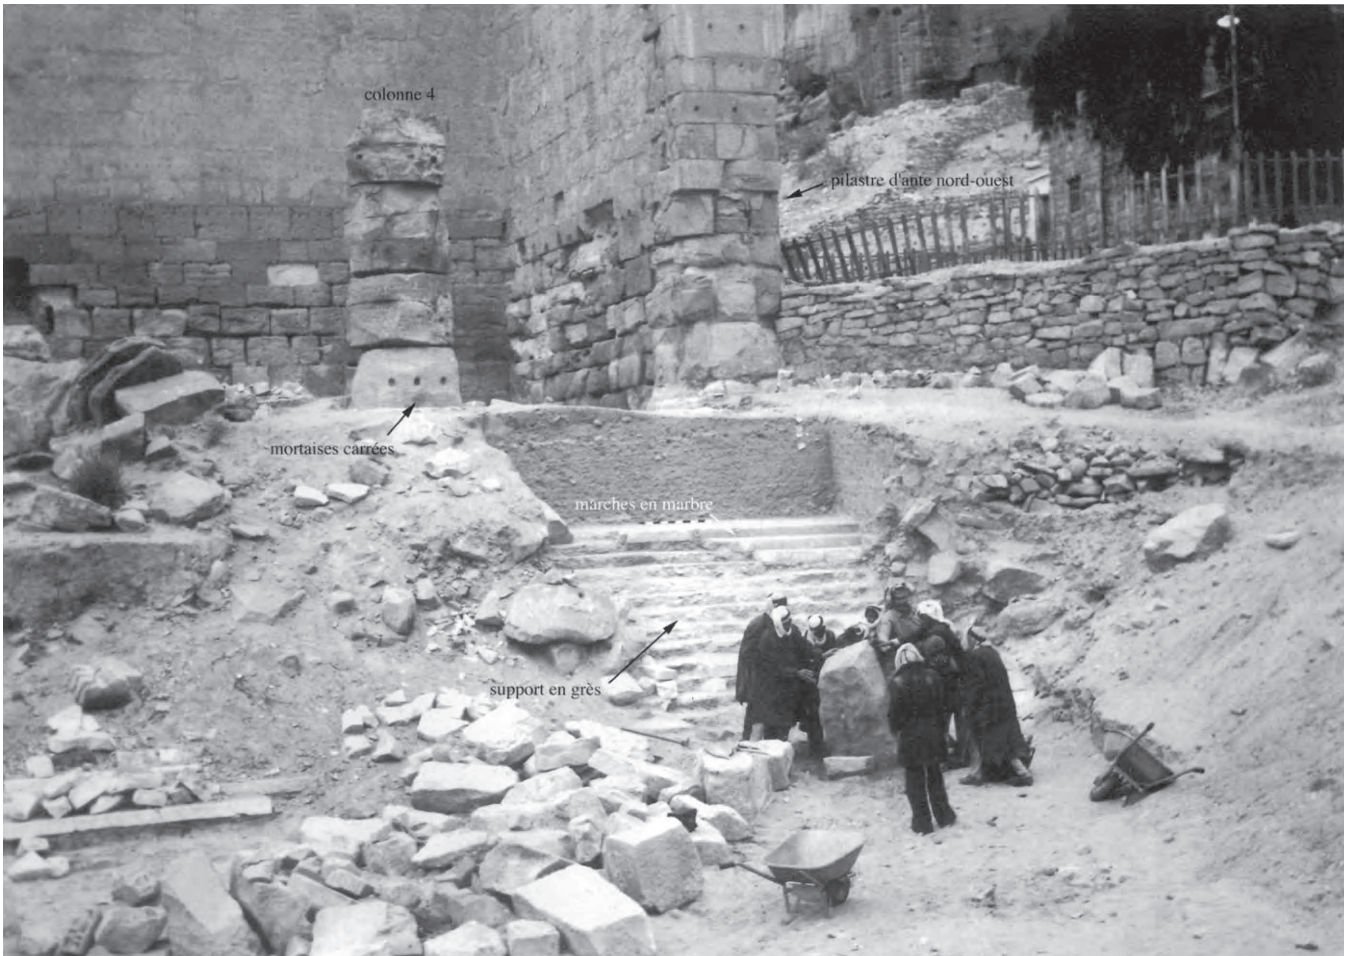
Fig. 5 : Fouilles de F. Zayadine en 1983, depuis le nord (sondage 6, ZAYADINE et al. 2003, fig. 59, p. 210).

Dans le cadre de la reprise du dossier par F. Zayadine⁵, d'autres sondages sont menés sur l'escalier du Qasr en 1983 (**Fig. 2**, sondages 5 & 6, **Fig. 5**). Ils permettent de préciser la nature des marches en marbre, dont certaines sont retrouvées en place, et de restituer la morphologie d'ensemble de l'escalier (deux volées, de 19 et 8 marches, séparées par un palier). Ils mettent également en évidence une réoccupation médiévale de la partie haute de l'escalier (palier et vestibule).

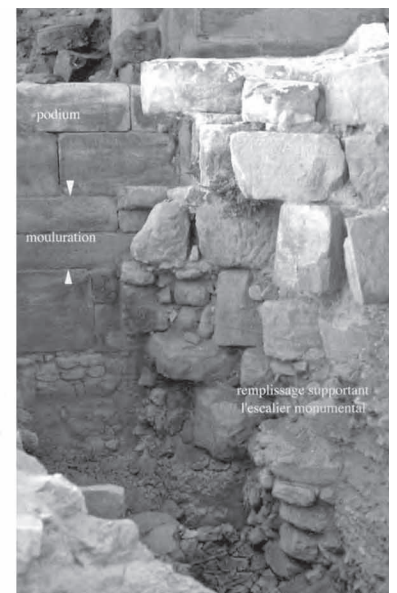
Fig. 6 : Coupe stratigraphique nord-sud sur l'escalier et vue, depuis le nord, du sondage 9 renettoyé (ZAYADINE et al. 2003, fig. 38, p. 172 & fig. 42, p. 207).

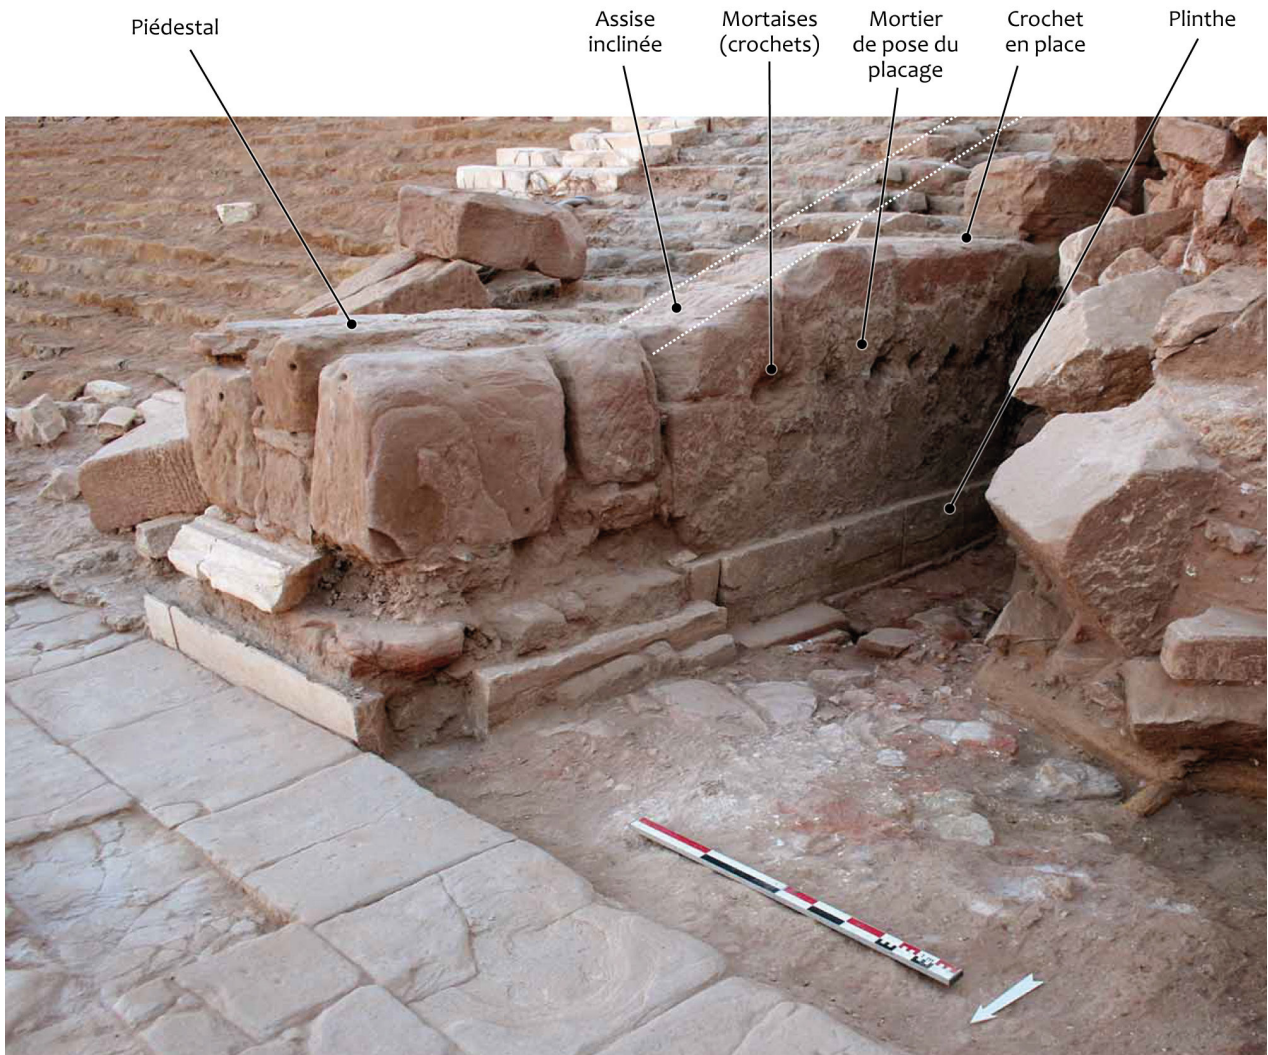
Fig. 11 : Extrémité nord du mur d'échiffre occidental, depuis le nord-ouest.

Les deux premiers blocs de la seconde assise de grès, au nord, possèdent des lits d'attente inclinés (**Fig. 11**). L'observation de la surface de ces lits d'attente, qui conserve encore des traces de taille, indique bien qu'il ne s'agit pas ici d'un profil lié à l'érosion, mais bien d'une assise volontairement inclinée. La pente de cette assise correspond à celle de la ligne de foulée de l'escalier (env. 24°), et indique avec certitude que le mur d'échiffre suivait une pente parallèle à celle de l'escalier. Un élément de placage en marbre situé sur l'autre parement du mur, côté escalier, vient compléter cette conclusion : le joint montant entre deux plaques est lui aussi incliné, ce qui indique que le placage, de ce côté, suivait également la pente de l'escalier. Un des blocs de grès au lit d'attente incliné possède en outre une mortaise en son centre, qui correspond certainement au scellement d'une dernière assise de marbre, un chaperon incliné. Un petit bloc de marbre trouvé dans l'éboulis de l'escalier pourrait appartenir à ce rampant (**Fig. 12**). Épais de 11 cm, il présente une sous-face rugueuse (lit de pose) tachée de mortier, et au contraire une surface lisse et légèrement courbe en partie haute. Que ce bloc vienne effectivement ou non de cette dernière assise, la conclusion principale est que nous pouvons ici restituer avec certitude un mur d'échiffre rampant, caractéristique originale dans l'architecture religieuse gréco-romaine¹⁶.

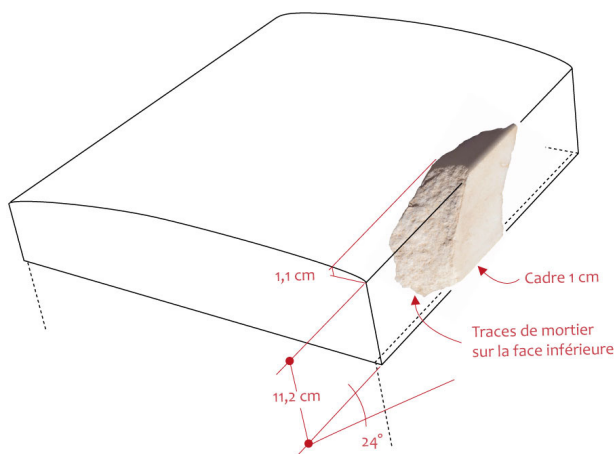
Fig. 12 : Fragment attribué au chaperon incliné du mur d'échiffre (Th. Fournet, MAFP/ Ifpo). [en petit, 8-9 cm de large]

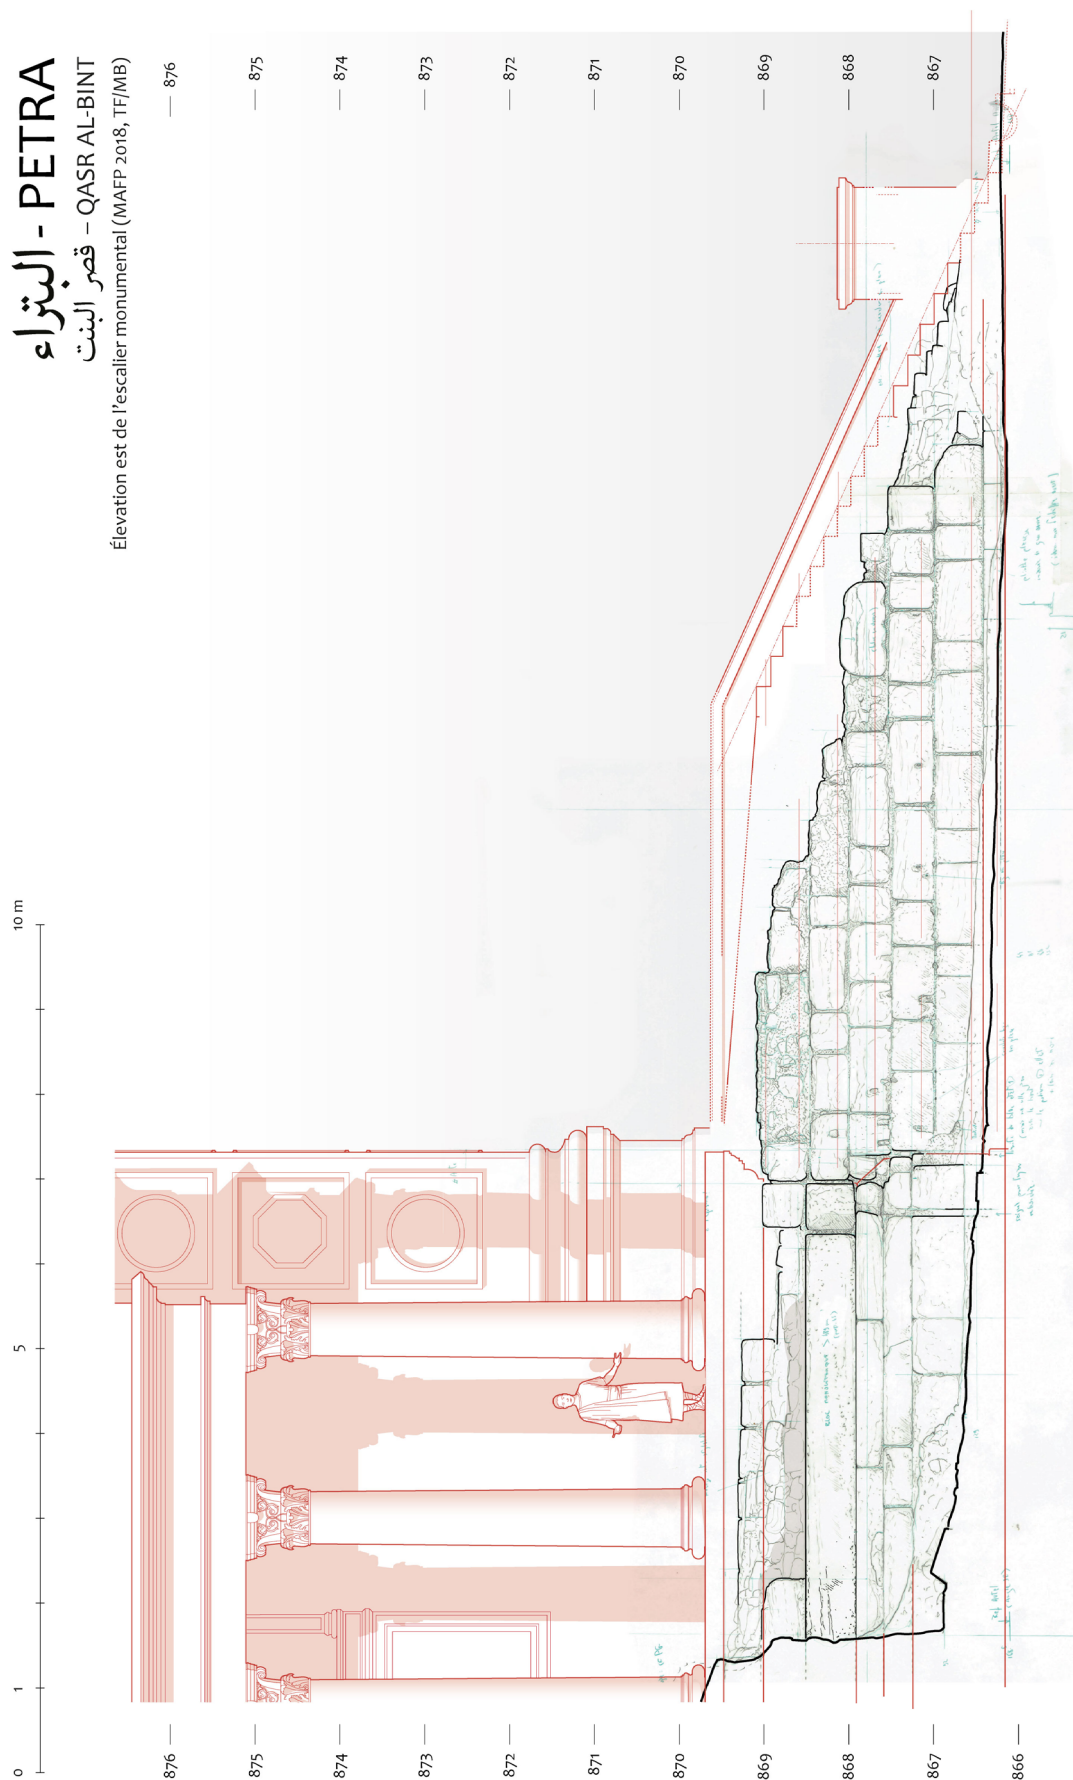
Élévation est de l'escalier monumental (MAFP 2018, TF/MB)

Fig. 14 : Le mur d'échiffre oriental, élévation extérieure est (Th. Fournet, sur une base photogrammétrique et topographique M. Belarbi/INRAP, inachevé).

Le relevé des vestiges de l'autre mur d'échiffre (**Fig. 13–14**), à l'est, viennent compléter les observations faites à l'ouest. Bien que beaucoup moins bien conservées en élévation, ses assises basses sont en revanche visibles sur toute sa longueur et permettent d'observer le lien avec le podium du temple, actuellement masqué à l'ouest. La composition des murs d'échiffre est similaire des deux côtés de l'escalier, à ceci près que la première assise, la plinthe, ne fait à l'est que 21 cm de haut (contre 30 cm de l'autre côté), et est située, en altitude, env. 4 cm plus bas qu'à l'ouest, peut-être en raison de la pente générale du téménos. La disparition des parties hautes du mur, qui ne permettait pas ici de soupçonner un parapet incliné, nous donne en revanche une bonne idée de la nature du mur en dessous du niveau des marches. Il apparaît dressé uniquement sur sa face extérieure, à la manière d'un mur de terrasse ; le parement intérieur au contraire est irrégulier, constitué d'un empilage de blocs et moellons noyés dans le mortier. L'épaisseur du mur atteint jusqu'à 1,20 m, là où dans sa partie « aérienne », il ne mesure plus que 0,5 m. Les traces de placage (mortaises) sont encore présentes, même si moins bien conservées en raison de la longue exposition de cette façade aux intempéries, et permettent globalement de restituer le même dispositif qu'à l'ouest. La présence d'autres mortaises plus profondes et plus larges, à différents endroits du parement, sur la deuxième, troisième et quatrième assise de grès, semblent toutefois indiquer qu'à ce placage se sont probablement ajoutés, avec le temps, d'autres éléments de décors¹⁸.

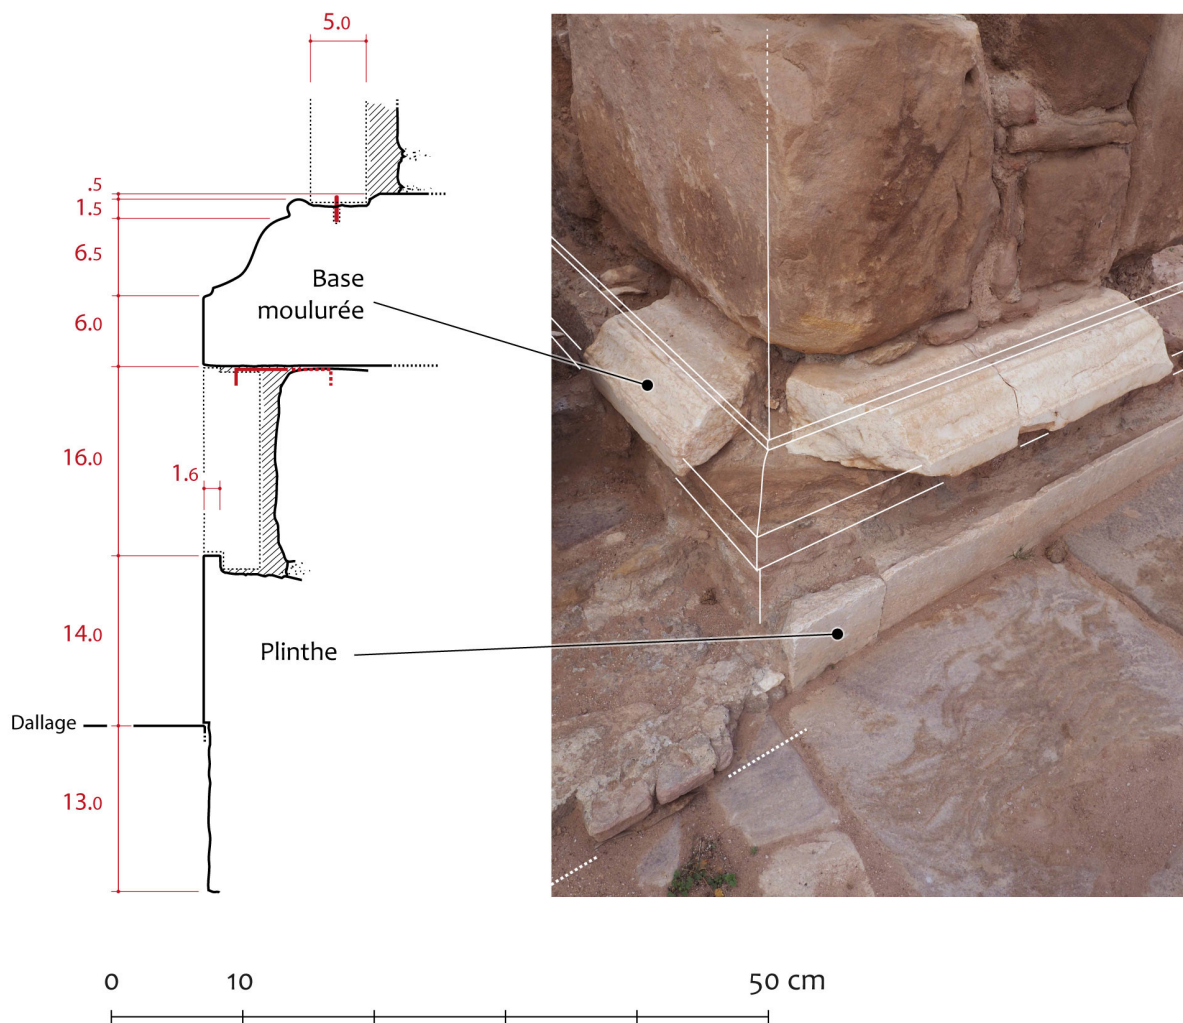
Fig. 15 : Profil de la partie basse du piédestal (Th. Fournet, MAFP/lfpo).

Un des apports de la fouille menée en 2016 fut de montrer que le piédestal trouvé à l'extrémité nord du mur d'échiffre ouest avait été ajouté dans un second temps. Le relevé détaillé de son élévation l'illustre parfaitement, par le coup de sabre qui sépare les deux maçonneries, mais également par le décalage des assises et les petits blocs de calage faisant le lien de l'une à l'autre. Le relevé permet également de restituer le profil de ce piédestal (**Fig. 15**). La première assise, fondée sous le niveau du dallage du téménos, fait office de plinthe, dans laquelle les dalles venaient légèrement s'engager. Cette assise, taillée dans le marbre, s'encastre elle-même dans le gros œuvre du pilier. Son lit d'attente est légèrement décaissé (1,5 cm), laissant en façade un étroit rebord de 1,6 cm. Une autre assise, située 16 centimètres plus haut, est constituée de blocs de marbre encastres dans la maçonnerie de grès. Son profil est typique des moulurations de bases (bandeau, doucine et baguette). L'assise située entre ces deux blocs de marbre est bâtie en grès, et en retrait de 5-6 cm par rapport au nu du marbre. Elle était masquée par une plaque de marbre encastree dans la plinthe et retenue à son sommet par un crampon situé sous la moulure.

Au-dessus de la moulure de base se situait une plaque épaisse de 5 cm, dont l'emplacement est légèrement encaissé dans l'assise de marbre. De petites mortaises circulaires percées dans ce lit d'attente indiquent qu'elles étaient maintenues, à la base, par des goujons métalliques. Elles devaient, comme ailleurs, également être maintenues au sommet par des crampons scellés dans la maçonnerie de grès. Au regard des mortaises malheureusement mal conservées, cette plaque de marbre devait mesurer env. 60 cm de haut, un peu moins que l'assise de grès qui la supporte. Son niveau, trop bas par rapport au chaperon incliné du mur d'échiffre, implique l'existence d'une seconde « assise » de placage, dont nous ne connaissons pas la hauteur. Au-dessus devait venir un couronnement mouluré, dont il faudra chercher les fragments dans les nombreux blocs de marbre issus de la fouille. Il est probable que cette moulure soit composée d'un talon, d'un biseau, un listel et un bandeau, comme souvent à Pétra.

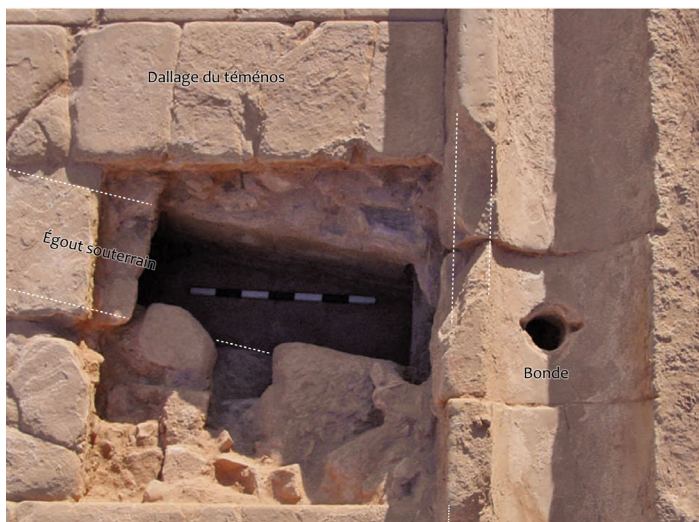
Fig. 19 : Le bassin-caniveau au niveau de la bonde ouest (Th. Fournet, MAFP/Ifpo, d'après Tholbecq et al. 2014, p. 36, fig. 3.1b).

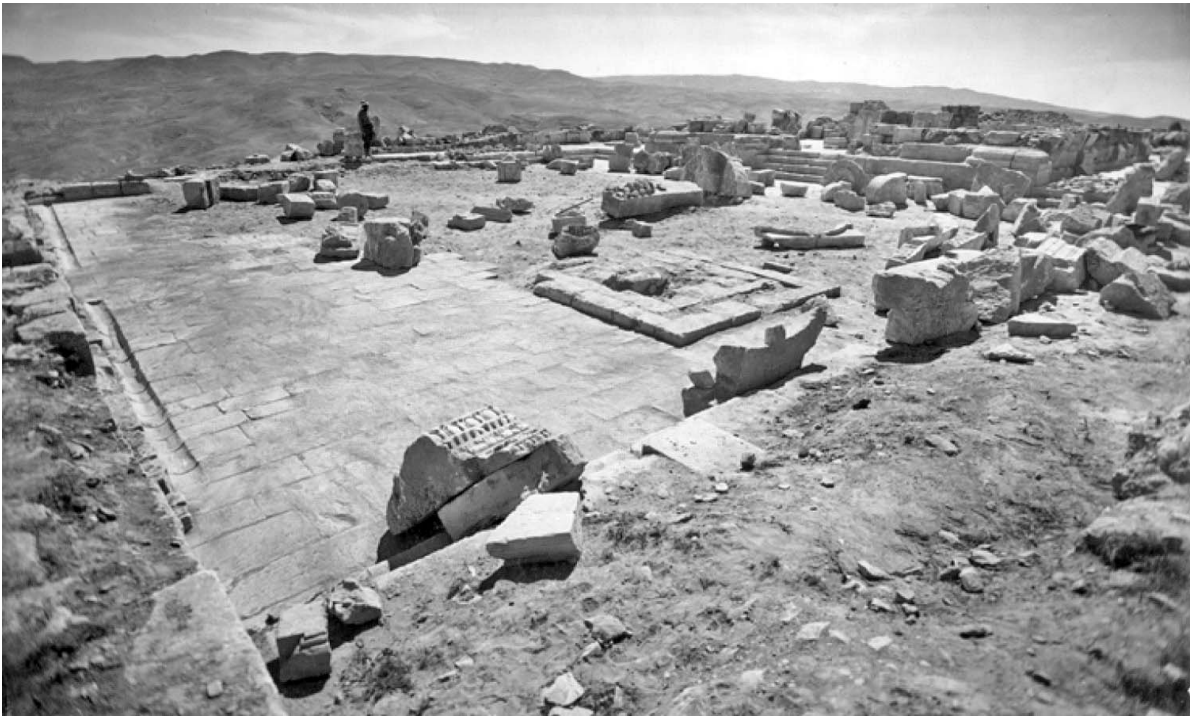
Fig. 21 : La première cour du temple de Khirbet et-Tannour, depuis le nord-ouest. Le bassin-caniveau est à gauche, le long du mur, interrompu par la porte d'accès (photographie d'archive, J.A. Greene, J. Mckenzie, J. Howry & O. Gingerich, en ligne, https://cga-download.hmdc.harvard.edu/publish_web/Annual_Spring_Workshops/2010_Religion/6_Joseph_Greene.pdf).
