Suivi morphologique du Sillon de Talbert pour l'année 2022

Rapport sur le suivi morpho- sédimentaire du sillon de Talbert pour l'année 2022

***Suivi morphologique du Sillon de Talbert pour l'année 2022
(Commune de Pleubian – Période de septembre 2021 à septembre 2022)***

LETG - UMR 6554 CNRS - Institut Universitaire Européen de la Mer - Place Nicolas Copernic, 29280 Plouzané

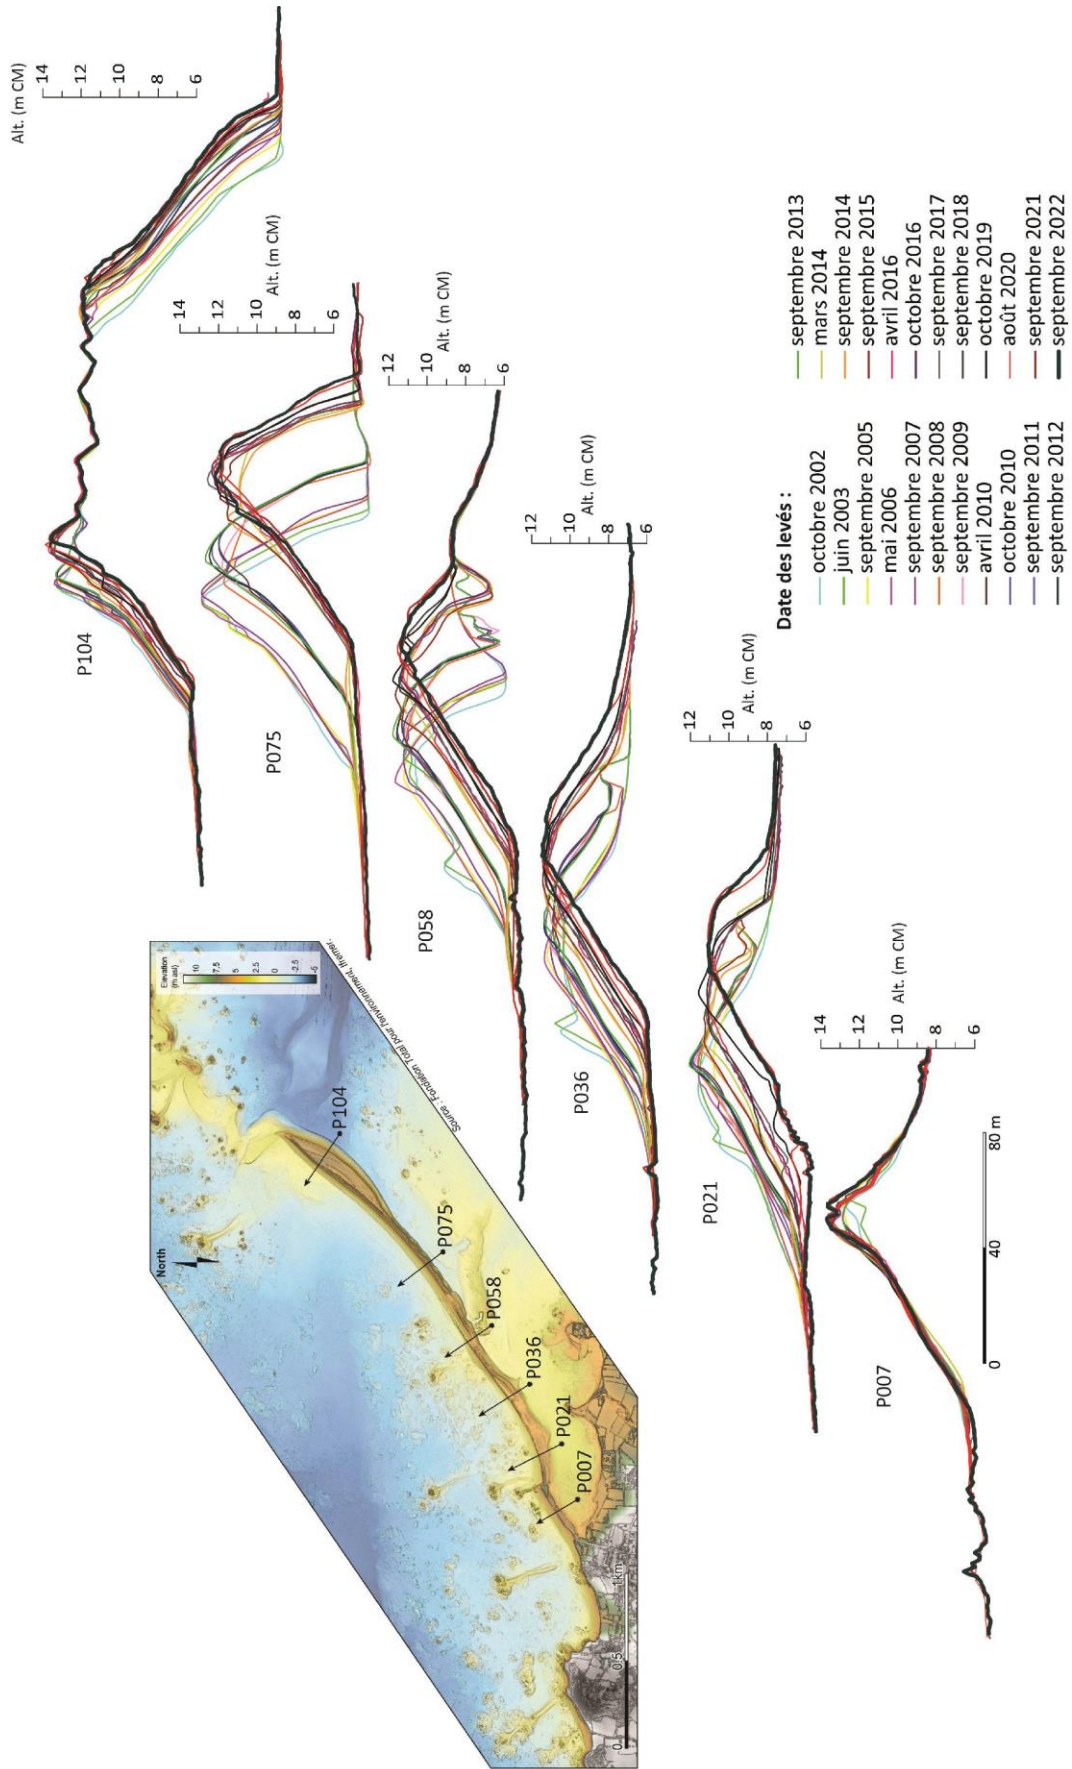
Figure 7 : Evolution des profils transversaux du sillon de Talbert.

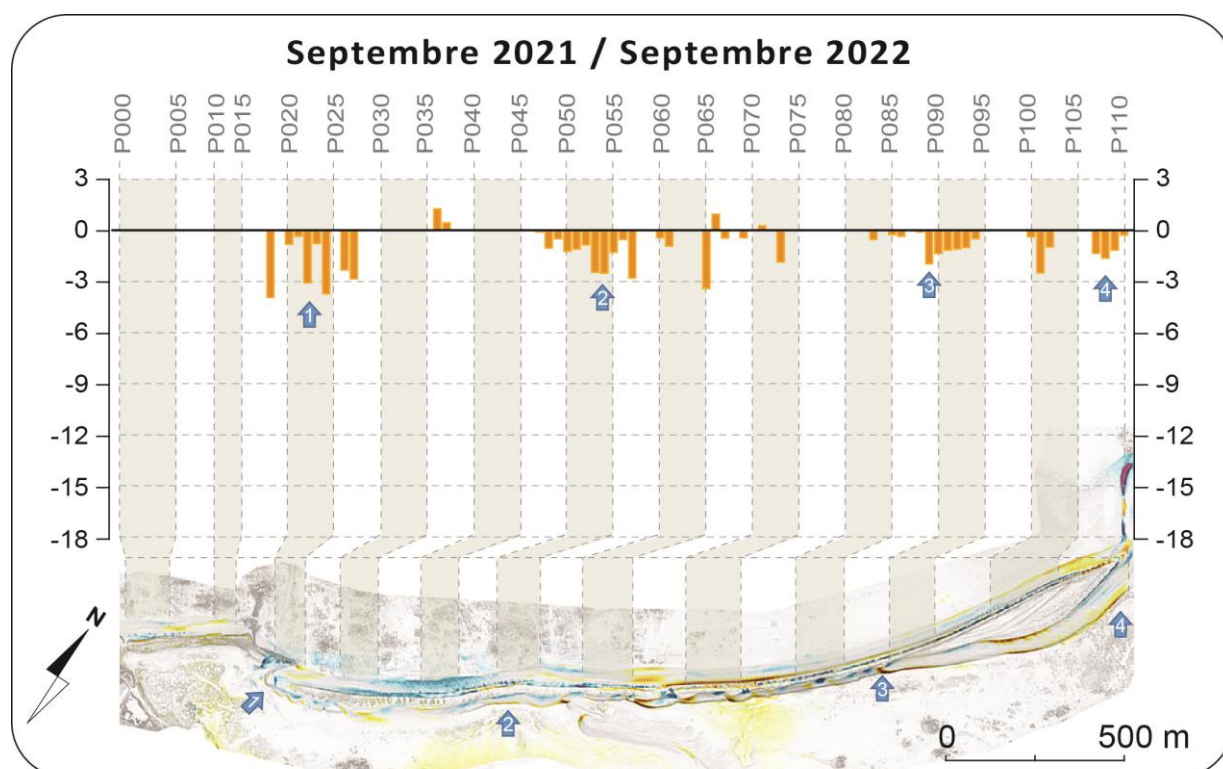
Figure 8 : Recul de la base du revers du Sillon de Talbert entre septembre 2021 et septembre 2022.
