## Suivi morphologique du Sillon de Talbert pour l'année 2022

# Rapport sur le suivi morpho- sédimentaire du sillon de Talbert pour l'année 2022

***Suivi morphologique du Sillon de Talbert pour l'année 2022  
(Commune de Pleubian – Période de septembre 2021 à septembre 2022)***

**COMMUNE DE PLEUBIAN (CÔTES D'ARMOR) ET  
CONSERVATOIRE DE L'ESPACE LITTORAL ET DES RIVAGES LACUSTRES**

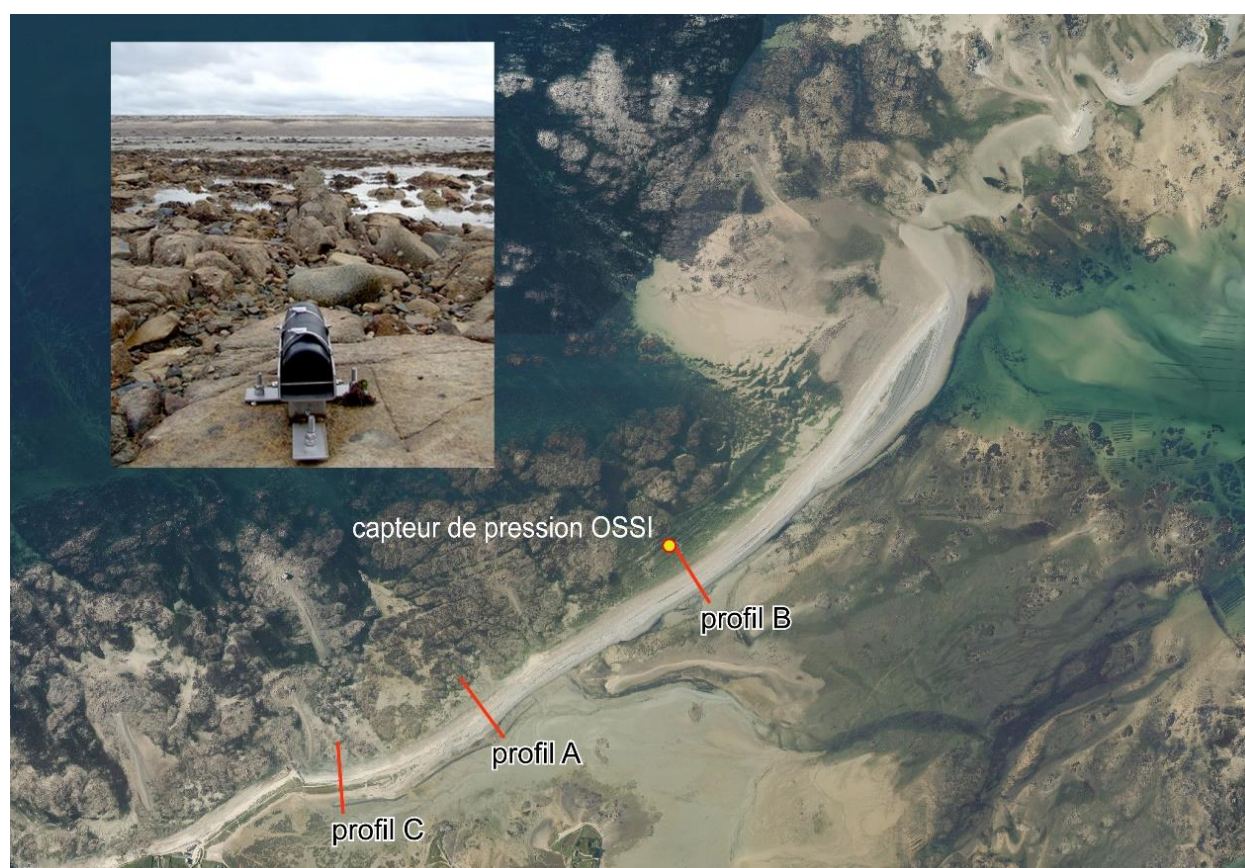
Figure 4A – Localisation des trois profils de mesures topo-morphologiques et du capteur OSSI de pression de houle et de niveaux d'eau. Ce dernier est installé dans la zone intertidale à  $-0,461$  m NGF. Le fond de carte correspond à l'ortho-photographie IGN de 2012, la brèche ouverte au mois de mars 2018 n'est pas présente).

Depuis le mois de septembre 2012, un suivi morphologique à haute fréquence a été mis en place en parallèle du suivi topo-morphologique annuel de l'ensemble du sillon (effectué quant à lui depuis 2006). Ce suivi repose sur (i) des levés topographiques mensuels réalisés le long de trois radiales localisées dans les parties les plus mobiles du Sillon (le secteur de la brèche, et les sections proximale et médiane de la flèche), (ii) des mesures des conditions hydrodynamiques (houle et niveau d'eau) à partir d'un capteur de pression installé dans la zone intertidale au droit du profil B (fig. 4A).

Figure 4D – Hauteurs significatives enregistrées entre les mois de septembre 2012 et 2022 à partir du capteur de pression OSS1 installé dans la zone intertidale au droit du profil B (voir figure 4A).

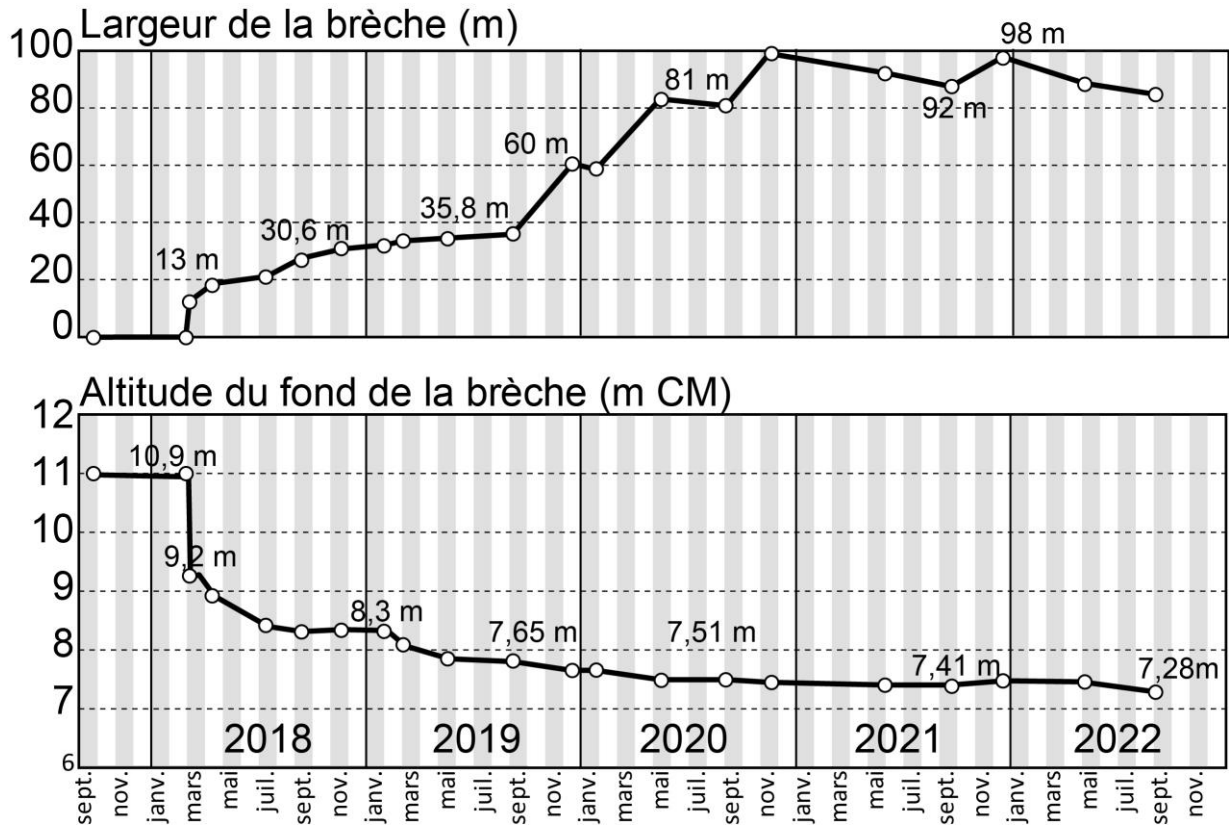
Figure 11 : Elargissement et incision de la brèche (partie proximale du Sillon de Talbert) entre septembre 2017 et septembre 2022. La largeur de la brèche est mesurée entre les points a et b de la figure 12. Cette largeur correspond à la distance qui sépare la ligne des pleines-mers de vive eau de part et d'autre de la brèche. L'incision est mesurée en considérant la plus basse altitude le long du profil de la figure 12.

Les figures 9 à 12 présentent les résultats du suivi mis en place à l'issue de l'ouverture de la brèche dans la partie proximale du Sillon de Talbert. Les résultats sont les suivants :
