Suivi morphologique du Sillon de Talbert pour l'année 2022

***Suivi morphologique du Sillon de Talbert pour l'année 2022
(Commune de Pleubian – Période de septembre 2021 à septembre 2022)***

**COMMUNE DE PLEUBIAN (CÔTES D'ARMOR) ET
CONSERVATOIRE DE L'ESPACE LITTORAL ET DES RIVAGES LACUSTRES**

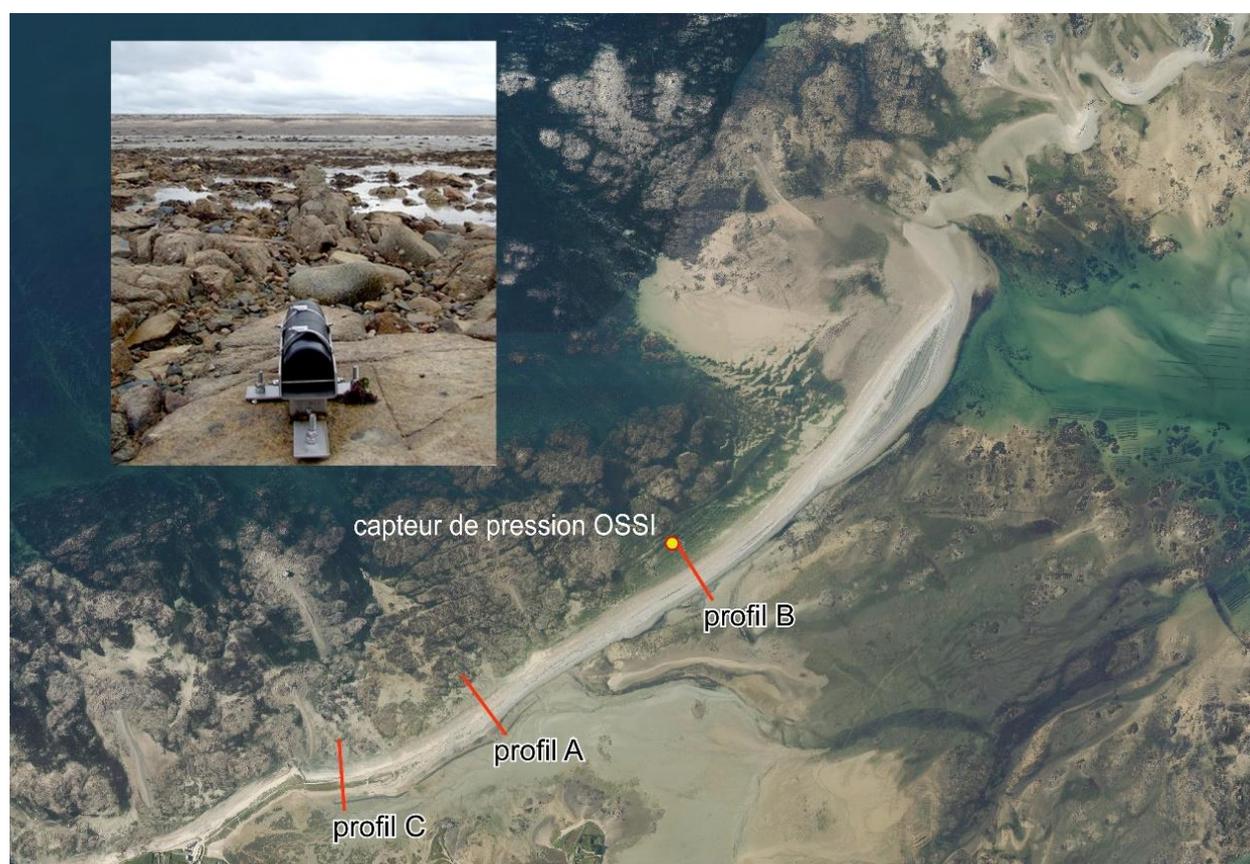
Figure 4A – Localisation des trois profils de mesures topo-morphologiques et du capteur OSSI de pression de houle et de niveaux d'eau. Ce dernier est installé dans la zone intertidale à $-0,461$ m NGF. Le fond de carte correspond à l'ortho-photographie IGN de 2012, la brèche ouverte au mois de mars 2018 n'est pas présente).

Depuis le mois de septembre 2012, un suivi morphologique à haute fréquence a été mis en place en parallèle du suivi topo-morphologique annuel de l'ensemble du sillon (effectué quant à lui depuis 2006). Ce suivi repose sur (i) des levés topographiques mensuels réalisés le long de trois radiales localisées dans les parties les plus mobiles du Sillon (le secteur de la brèche, et les sections proximale et médiane de la flèche), (ii) des mesures des conditions hydrodynamiques (houle et niveau d'eau) à partir d'un capteur de pression installé dans la zone intertidale au droit du profil B (fig. 4A).

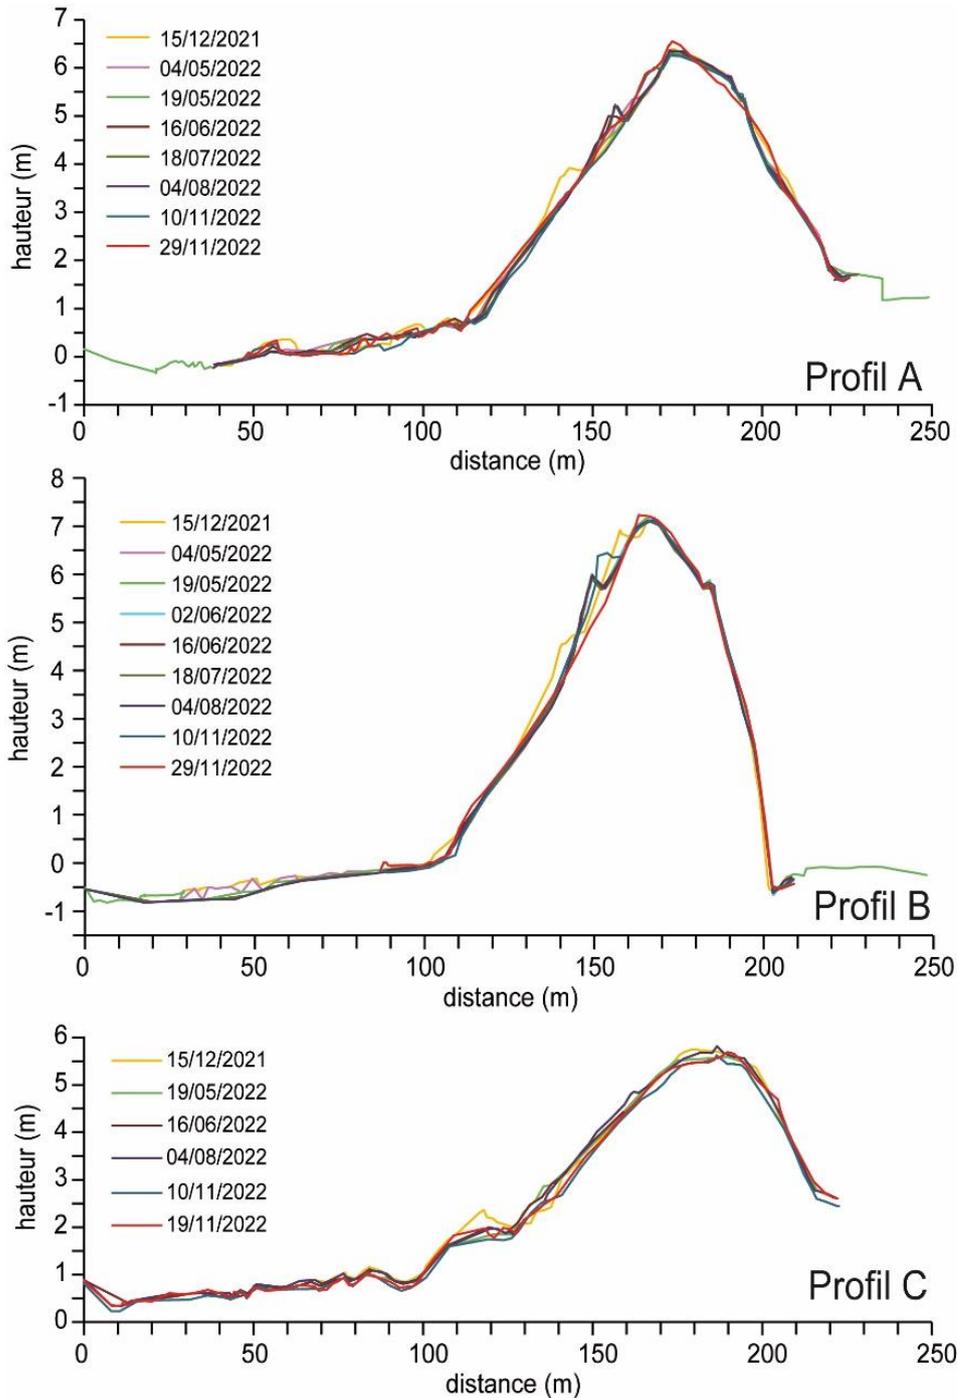
Figure 4B - Enveloppe de profils topo-morphologiques des profils A et B (i) entre les mois de septembre 2012 et 2020 montrant l'importance du recul de la flèche sur l'ensemble de la période ; (ii) entre les mois de septembre 2019 et 2020 illustrant les changements sur la dernière année d'observation.

L'objectif de ce suivi à haute fréquence est de mesurer et de quantifier l'impact de tous les épisodes tempétueux agissant à une échelle épisodique et/ou d'évaluer les processus de régénération (en période de temps calme) agissant là encore à des échelles courtes (mensuelle à épisodique). Ainsi, durant l'année 2022, une dizaine de campagnes de mesures de profils de plage a été réalisée (fig. 4B).

L'analyse de ces données morphologiques sur l'ensemble de l'année 2022, et pour les 3 profils, montre une grande stabilité. Aucun changement majeur n'est observé quelle que soit la section de la flèche. Quelques migrations de gradins sont observées sur la plage avant des profils A et B. Ces changements morphologiques restent toutefois classiques du fonctionnement morphosédimentaire des cordons de galets. De même, un petit transit de sédiment semble s'observer au niveau du profil A entre le 10 et le 29 novembre 2022, certainement lié à un faible débordement de la crête lors de la tempête du 24 novembre 2022 survenue en période de vive-

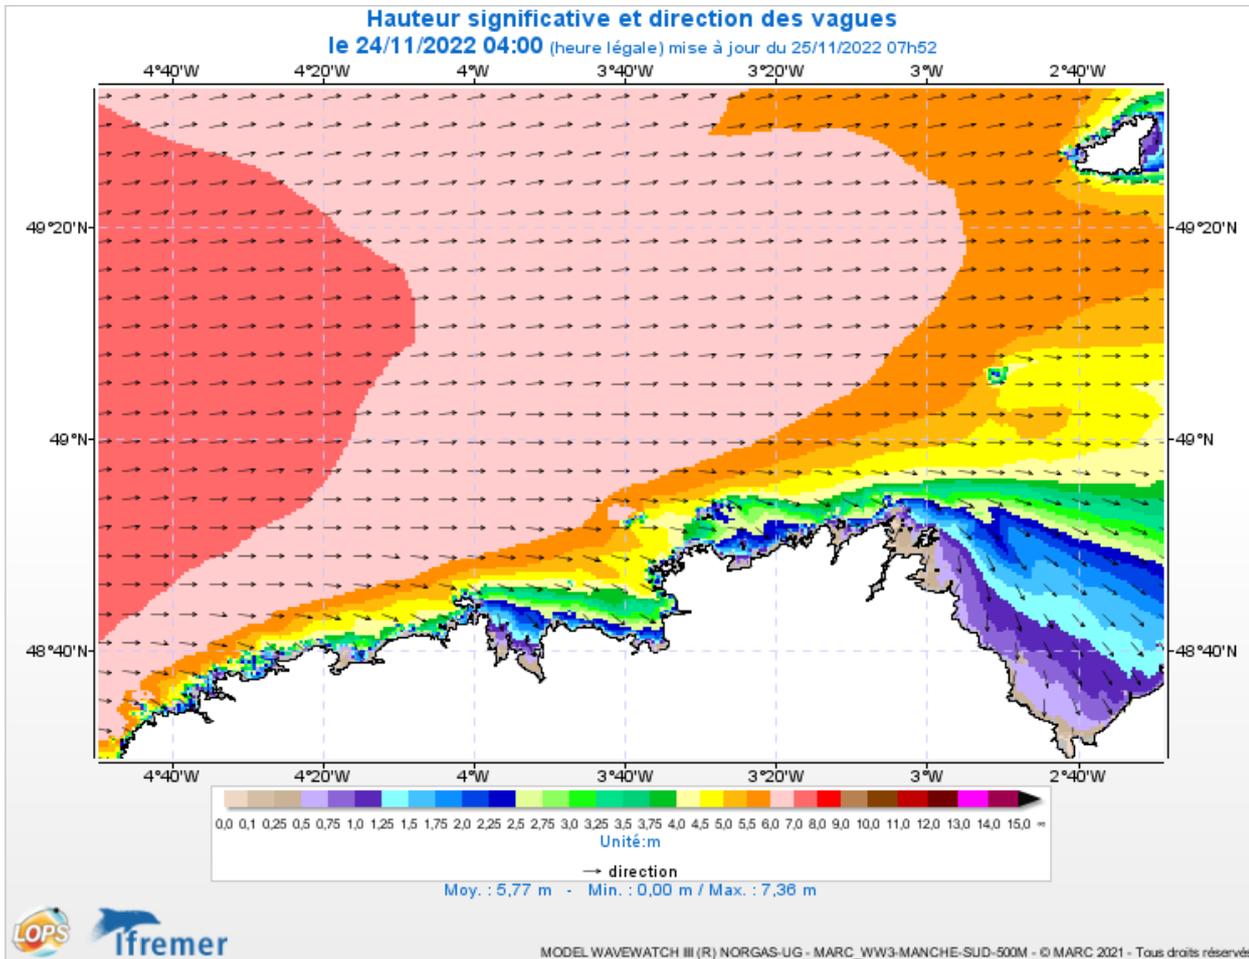
Figure 4C – Simulations numériques des conditions de houle pour la matinée du 24 novembre 2022 (4h) à partir du modèle WW3 développé par le LOPS-Ifremer (base de données MARC : Modélisation et Analyse pour la Recherche Côtière).

eau (coefficient 94). Comme le montre les simulations WW3 réalisées par Ifremer, la hauteur significative des vagues au large du sillon de Talbert à 4h du matin (la PM était à 6h45) atteignait entre 7 et 8 m (fig. 4C).

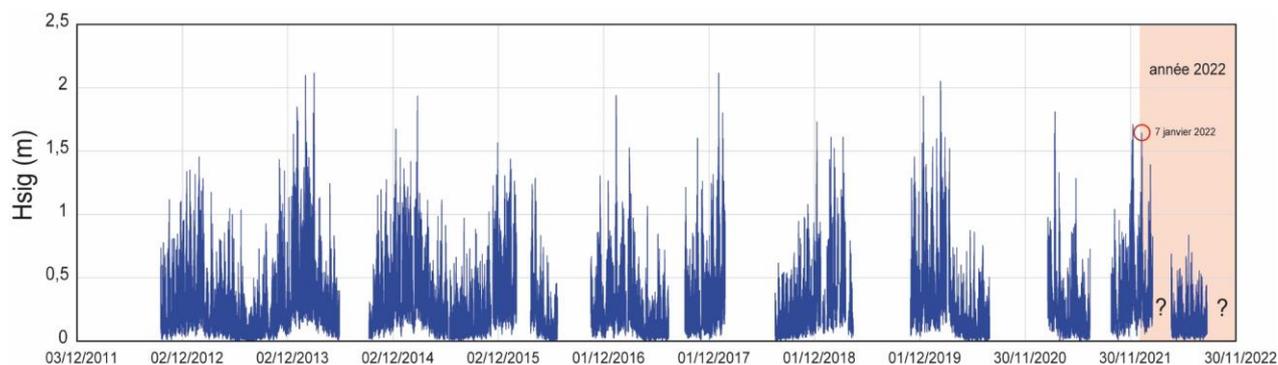
Figure 4D – Hauteurs significatives enregistrées entre les mois de septembre 2012 et 2022 à partir du capteur de pression OSS1 installé dans la zone intertidale au droit du profil B (voir figure 4A).

L'analyse des conditions hydrodynamiques à la côte à partir des enregistrements du capteur de pression OSSI montre que l'année 2022 a connu très peu d'épisodes tempétueux (fig. 4D). Sur l'ensemble des données recueillies, l'observation des hauteurs significatives montre que seul l'épisode du 7 janvier 2022 a été particulièrement énergétique : $H_{sig} = 1,65$ m. Toutefois, cet épisode est intervenu en période de faible coefficient de marée (81 à 76), il n'a donc généré aucune modification morphologique. Le reste de l'année 2022 a été quant à lui marqué par de très faibles H_{sig} ($< 0,8$ m). N'ayant aucun enregistrement durant la fin de l'année, l'épisode tempétueux du 24 novembre mentionné plus haut n'est pas visible sur ce jeu de données.

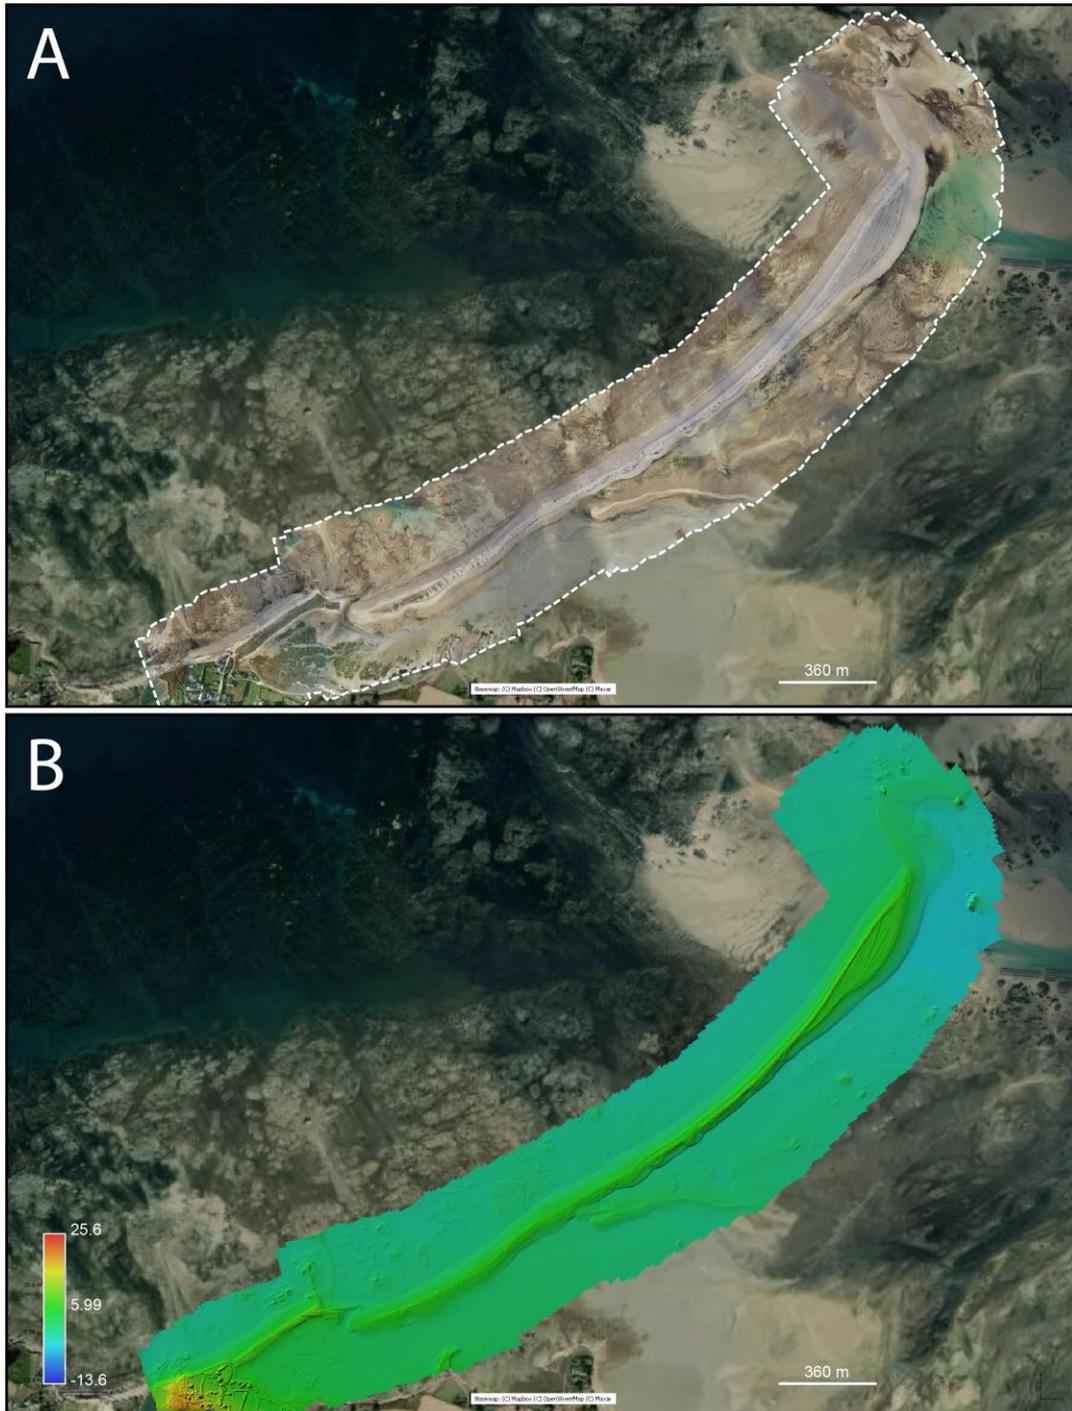
Figure 1 : Résultats du traitement photogrammétrique des prises de vues aériennes par drone réalisées le 15 septembre 2022 sur le Sillon de Talbert.

A. Orthophotographie du secteur. B. Modèle numérique d'élévation obtenu après traitement des données.

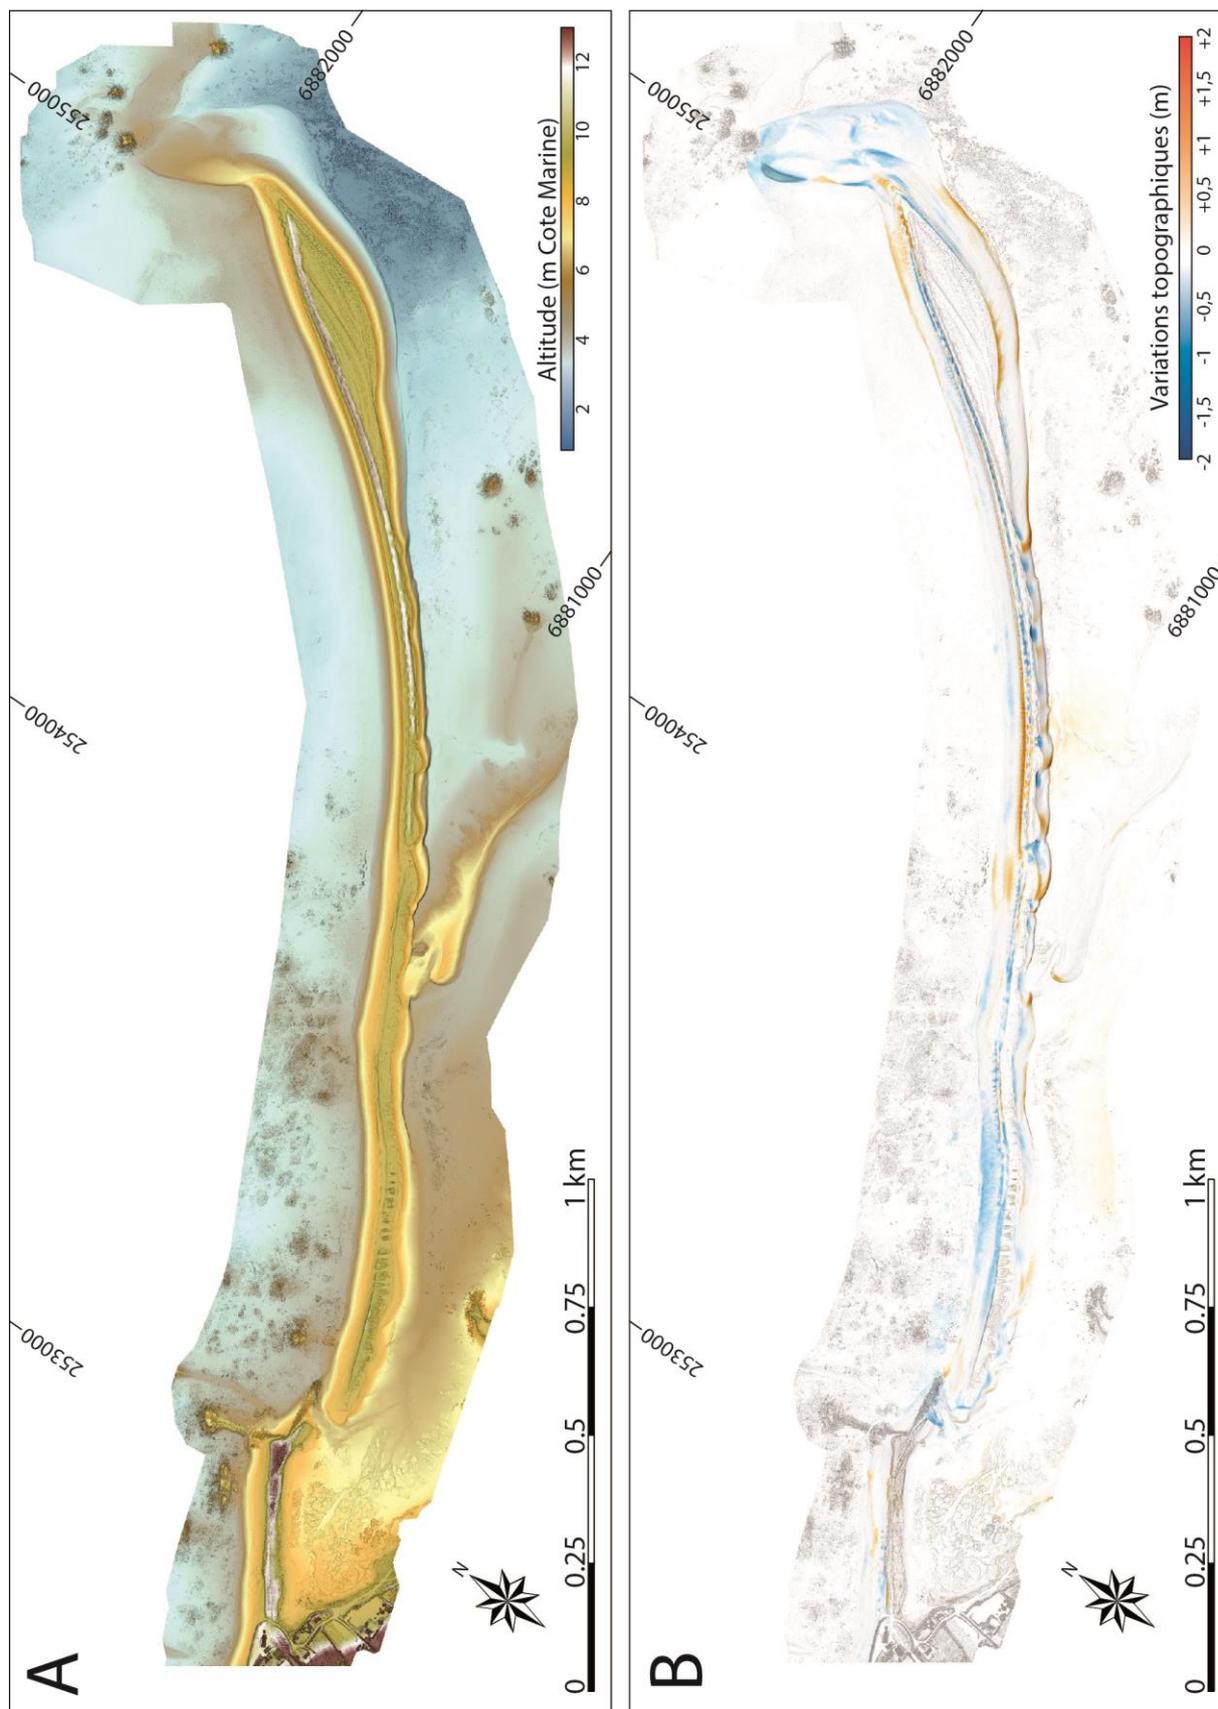
Figure 2 : Modèle Numérique de Terrain du Sillon de Talbert en septembre 2021 (A). Evolution topomorphologique du Sillon de Talbert entre septembre 2021 et septembre 2022.

Les changements morphologiques mesurés sur le Sillon de Talbert entre septembre 2021 et septembre 2022 sont de faible ampleur et reflètent des conditions météo-marines très peu morphogènes sur l'ensemble de la période. Aucune tempête significative ou épisode de fortes vagues n'a été enregistré durant cette période. Le Sillon n'a pas connu de franchissements, même localisés. Cela s'est donc traduit par une stabilité d'ensemble. Les valeurs de recul sont très faibles (fig. 8) et reflètent uniquement le remodelage du revers par les vagues de nord-est. La période a donc été dominée par les transits longitudinaux dirigés vers le NE sur la face exposée du Sillon et vers le SW sur le revers. La période a également été dominée par une remontée des sédiments vers la crête et l'engraissement de bermes en haut de plage. Pour autant, l'altitude de la crête est restée très stable (figs. 4 et 6) car aucune marée de vive-eau n'a

coïncidé avec de fortes vagues. L'action des vagues s'est donc limitée à la partie haute de la plage sans atteindre la crête du Sillon. Le secteur qui a enregistré le plus d'érosion est la plage de la partie proximale (fig. 3). Néanmoins, l'érosion de cette portion de plage n'a pas participé à l'engraissement des dunes embryonnaires situées au sommet du cordon. A l'inverse, le secteur qui a bénéficié le plus d'apports sédimentaires est la partie haute du cordon en zone médiane.

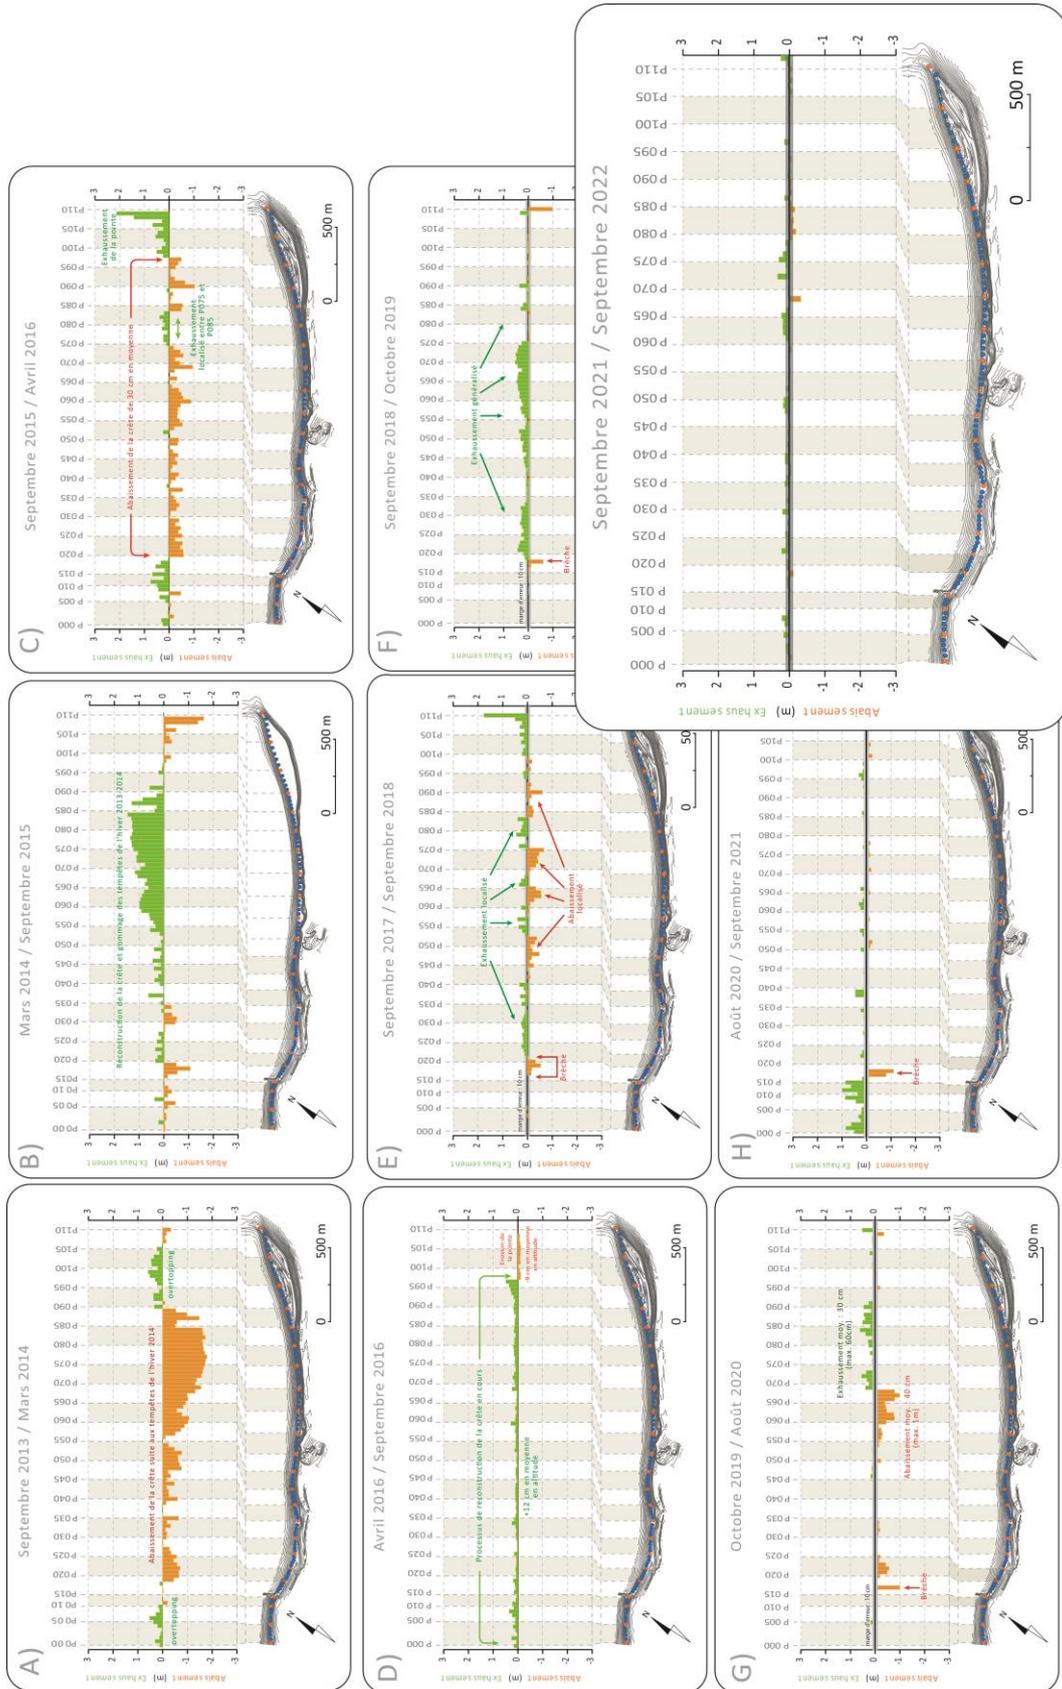
Figure 4 : Variations de l'altitude de la crête du Sillon de Talbert.

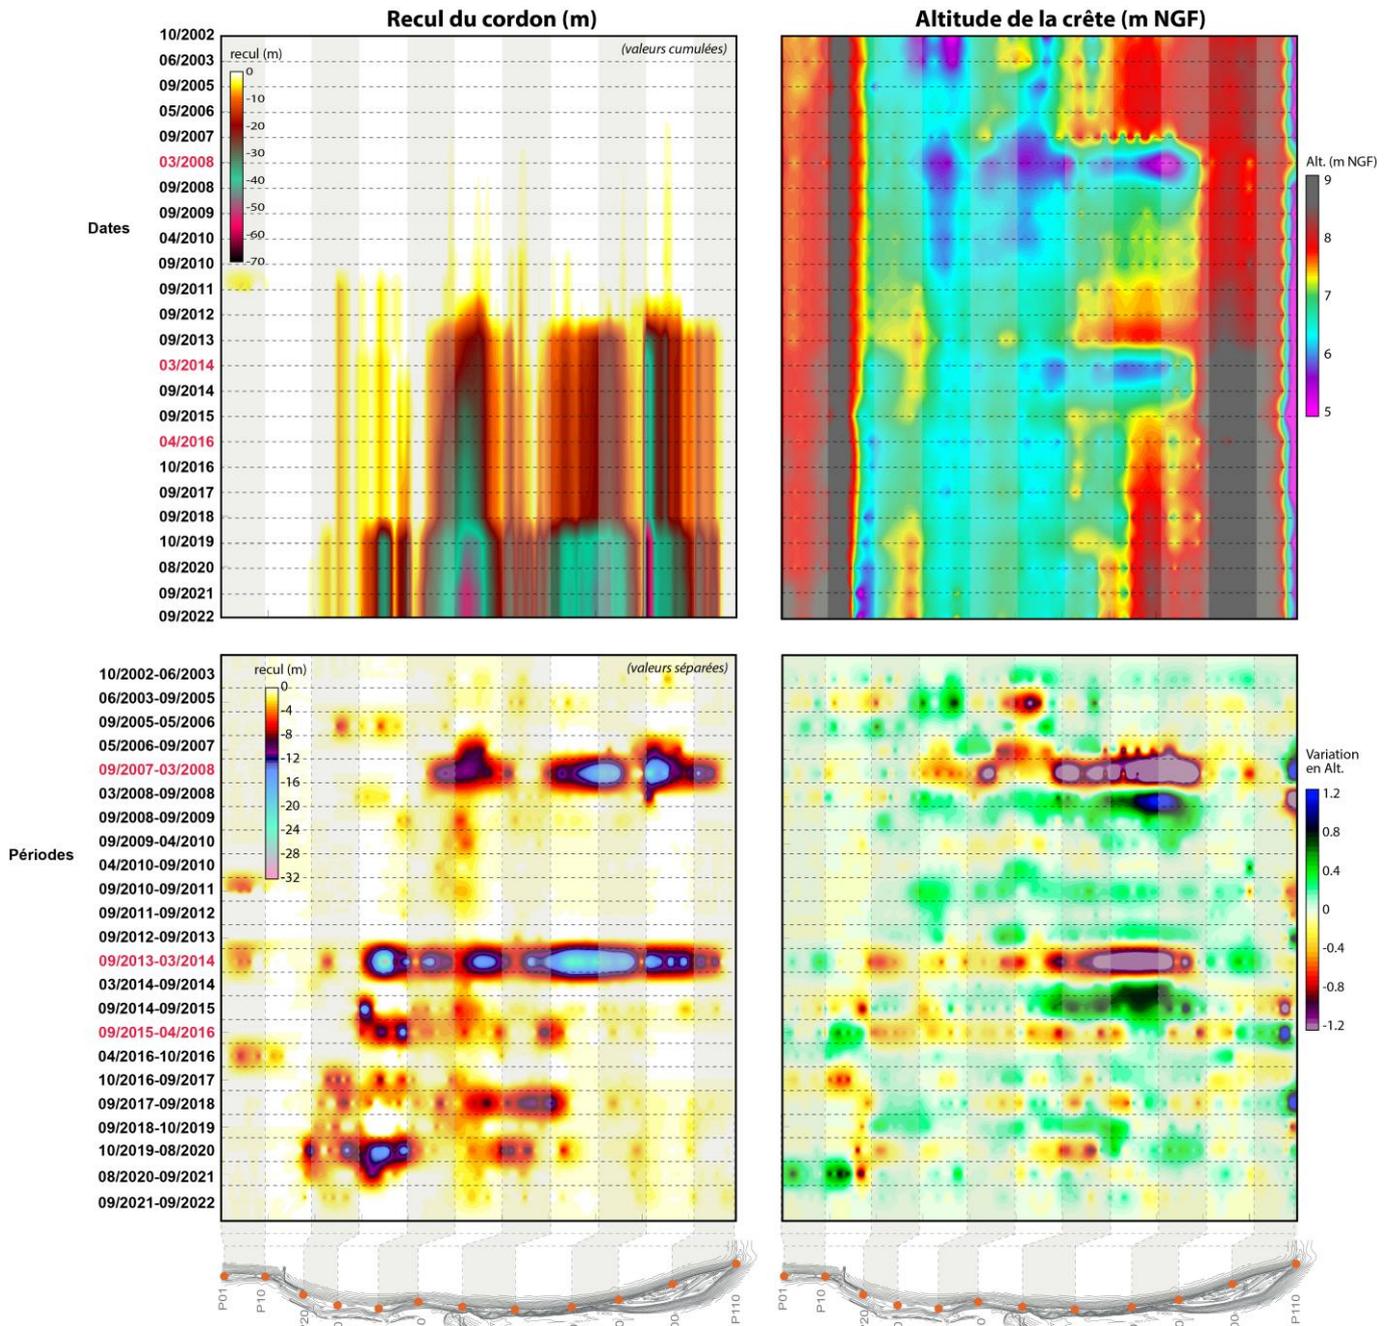
Figure 5 : valeurs du recul et de la hauteur du sillon de Talbert depuis le début des suivis en 2002.

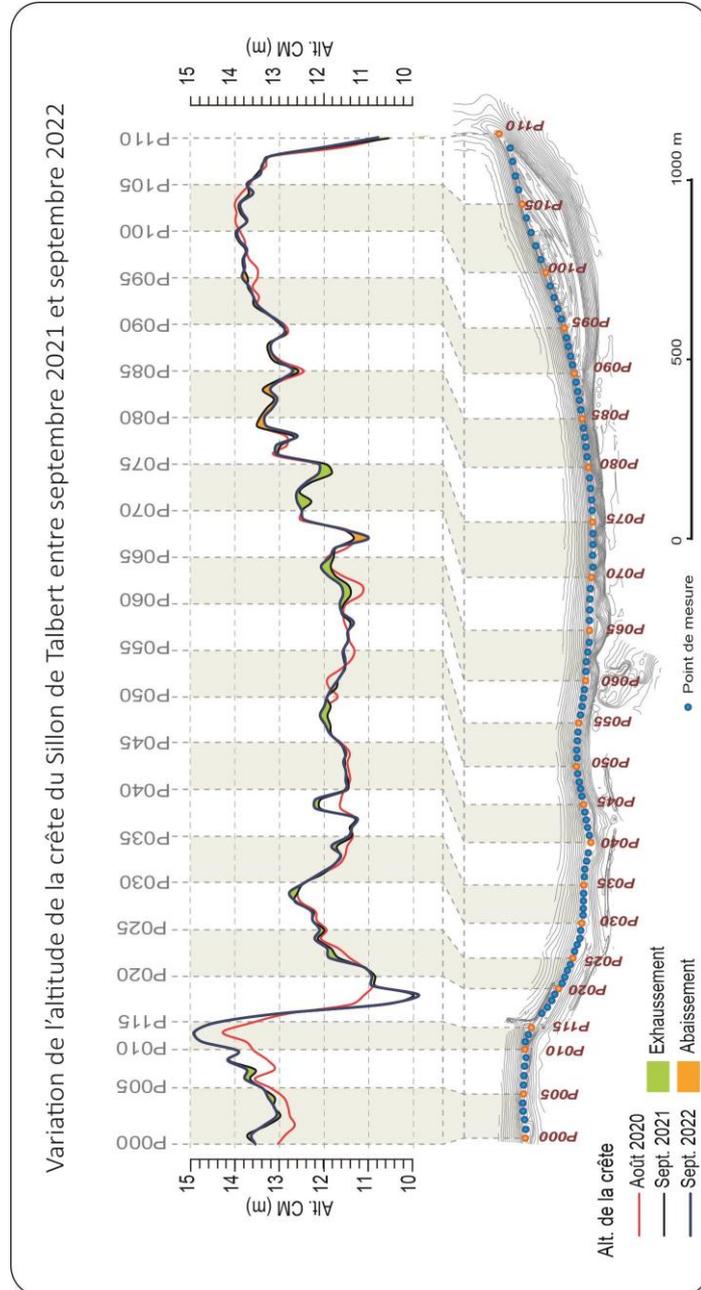
Figure 6 : Variations de l'altitude de la crête du Sillon de Talbert entre septembre 2021 et septembre 2022.

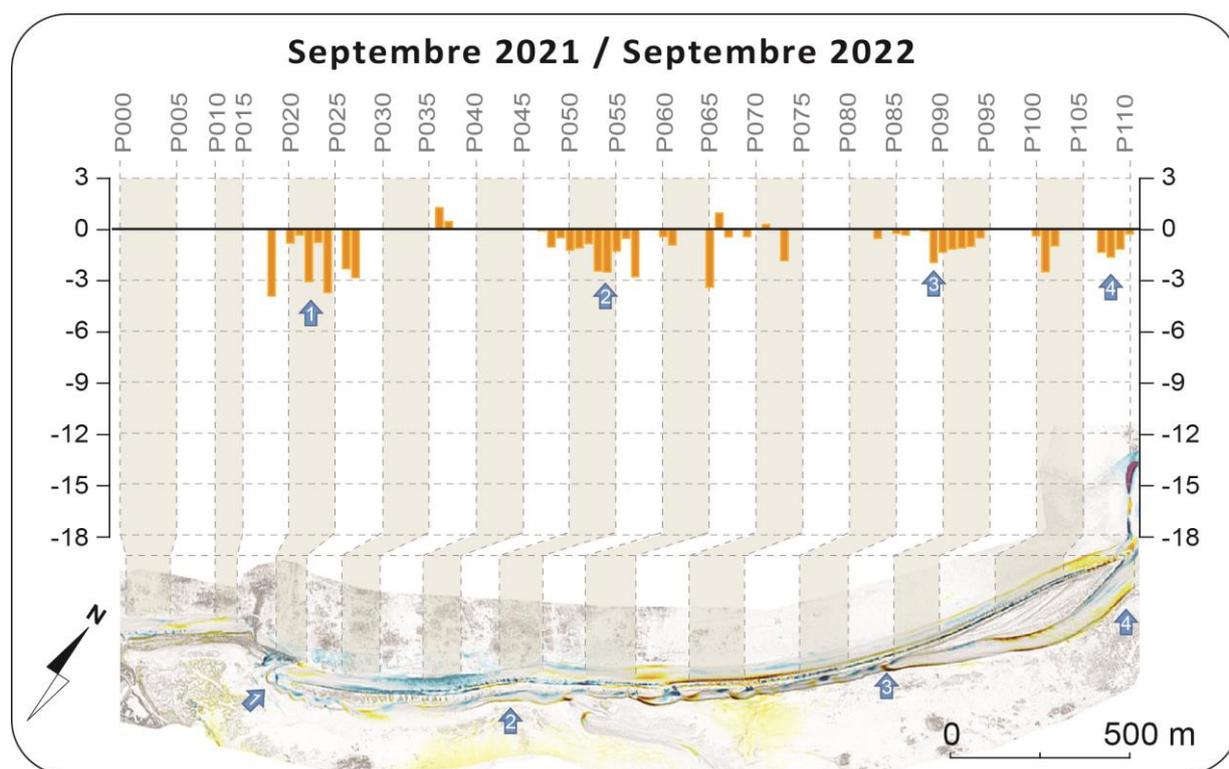
Figure 8 : Recul de la base du revers du Sillon de Talbert entre septembre 2021 et septembre 2022.

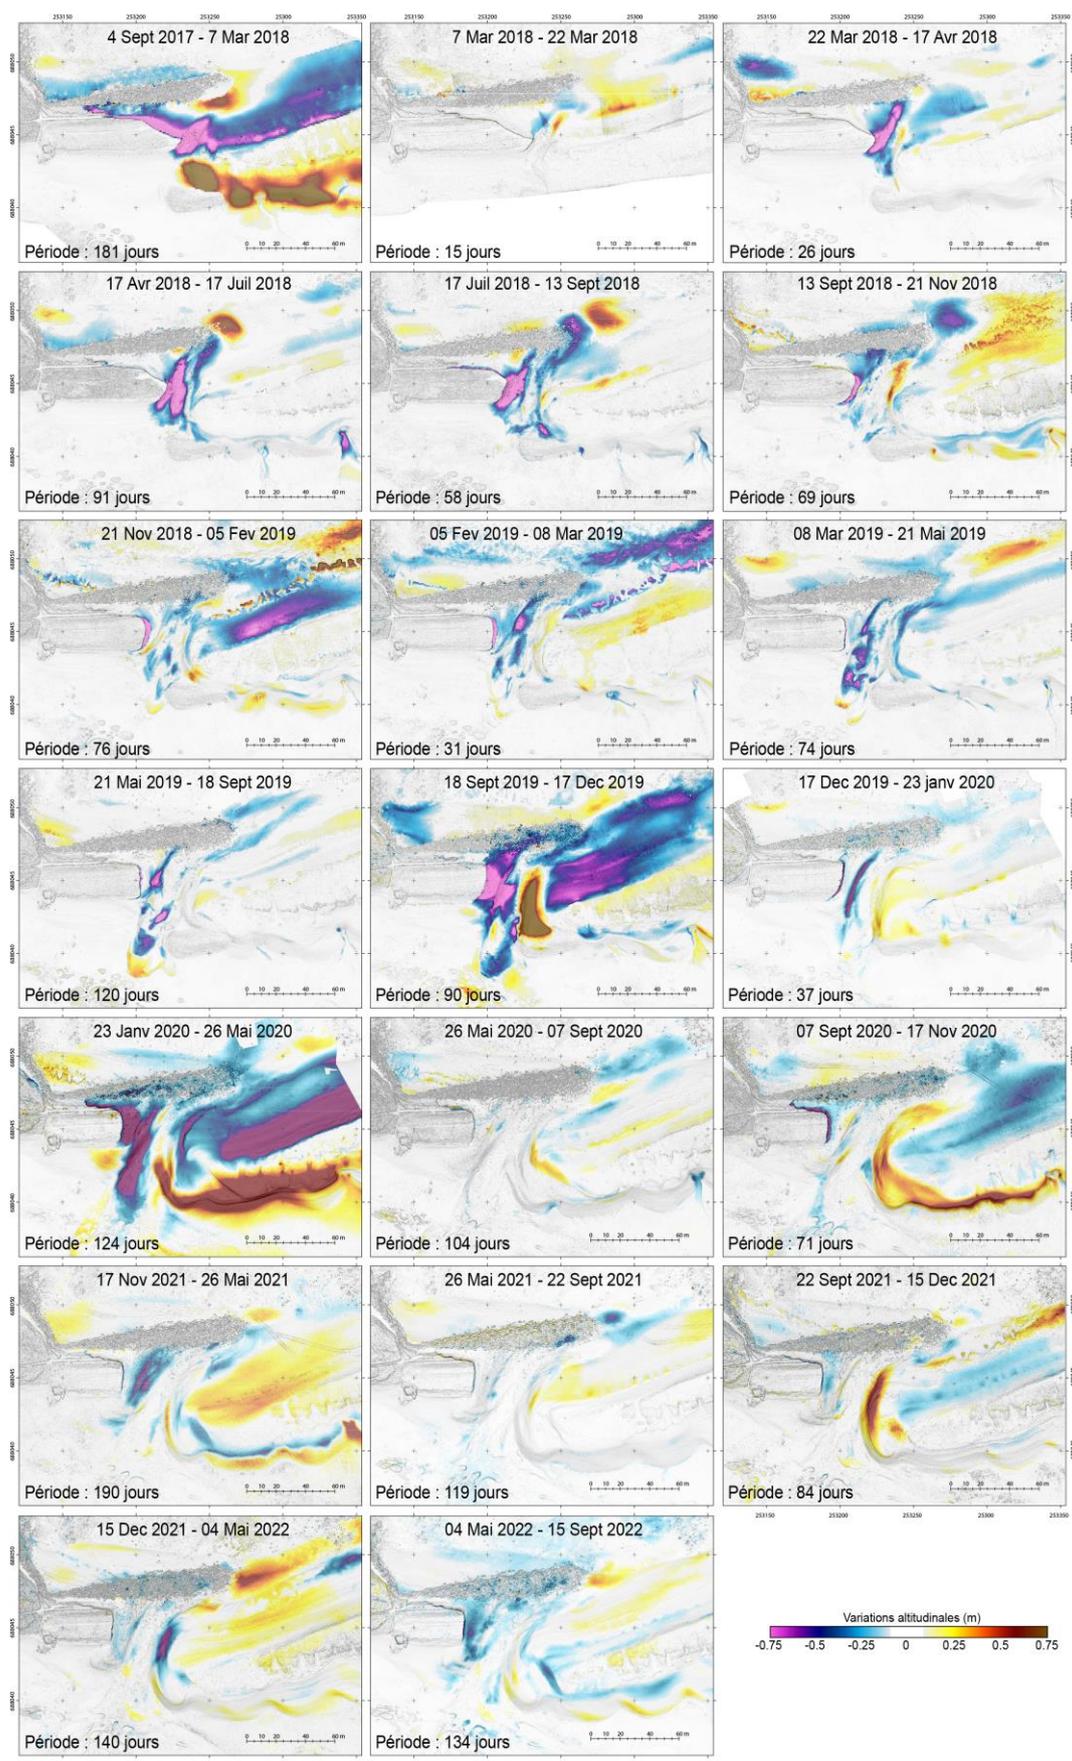
Figure 9 : Evolution topo-morphologique dans le secteur de la brèche (partie proximale du Sillon de Talbert) entre septembre 2017 et septembre 2022. Les couleurs chaudes correspondent à l'accrétion, tandis que les couleurs froides représentent l'érosion.

Les figures 9 à 12 présentent les résultats du suivi mis en place à l'issue de l'ouverture de la brèche dans la partie proximale du Sillon de Talbert. Les résultats sont les suivants :

Entre septembre 2021 et septembre 2022, le secteur de la brèche a connu une grande stabilité morphologique. La brèche ne s'est pas élargie et ne s'est pas approfondie.

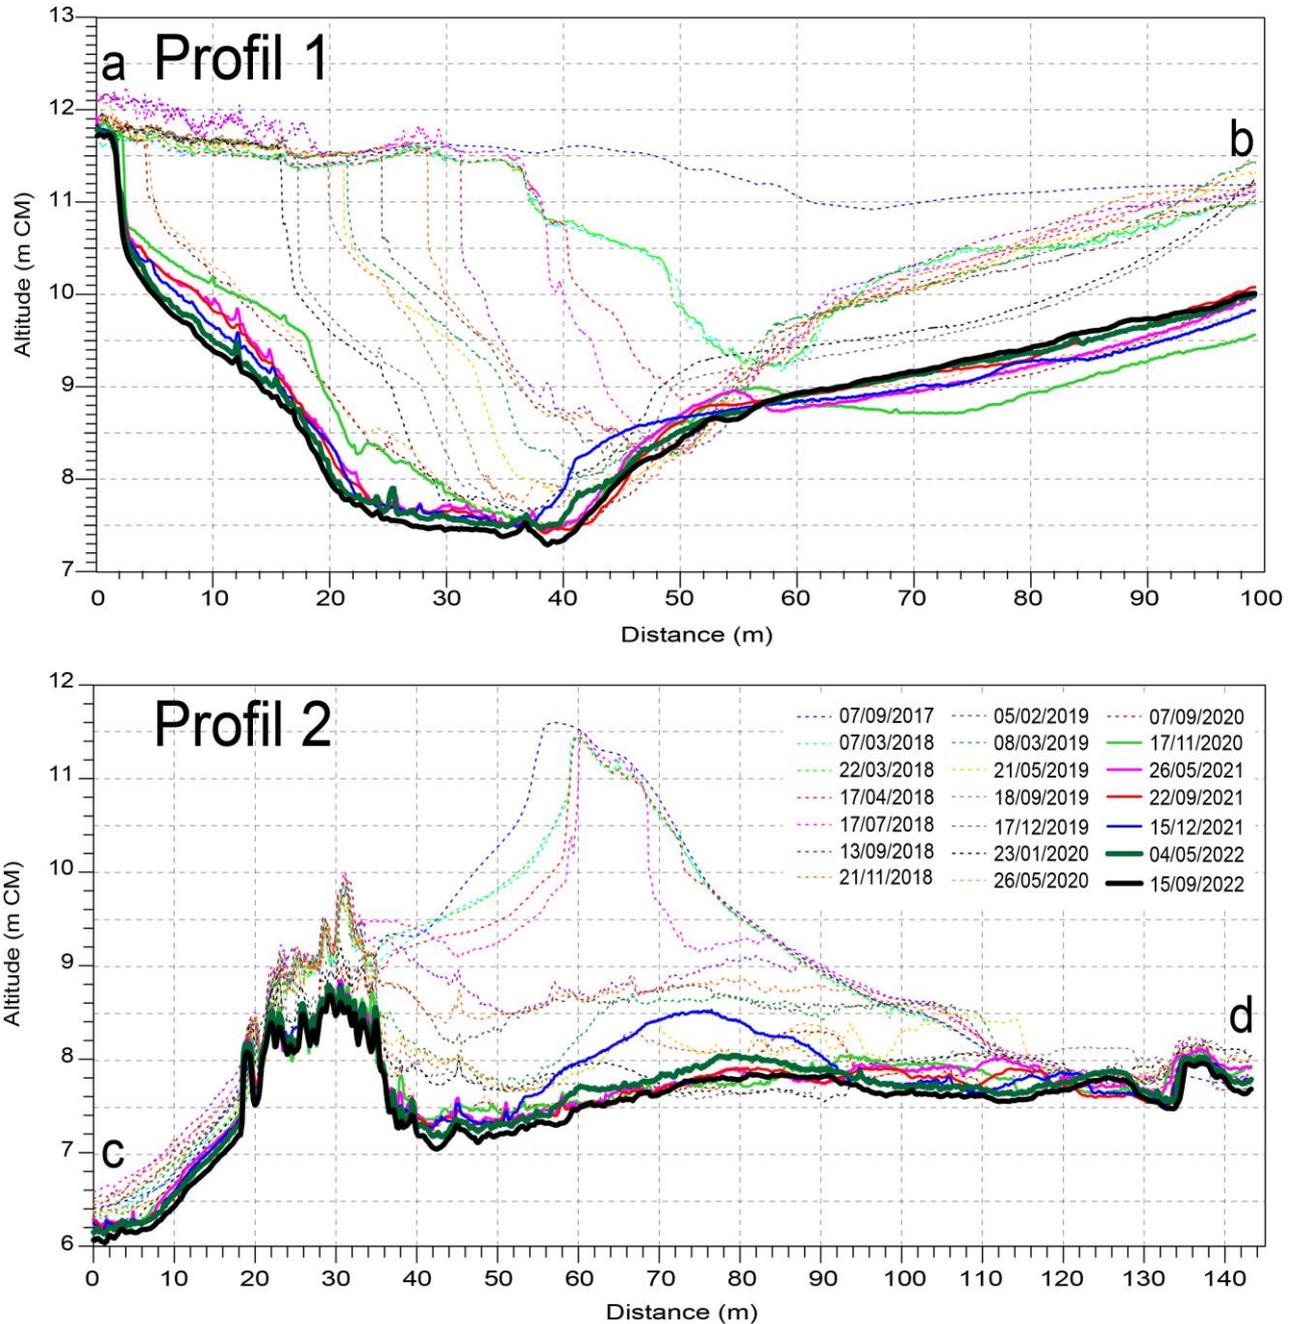
Figure 10 : Profils topographiques dressés entre les points a et b (profils 1) et les points c et d (profil 2) localisés sur la figure 9. Les évolutions du profil 1 illustrent l'élargissement de la brèche par érosion de la rive ouest où le front de dune est taillé en micro-falaise. Les évolutions du profil 2 témoignent de la disparition de la dune et de l'incision du chenal de marée qui emprunte la brèche.

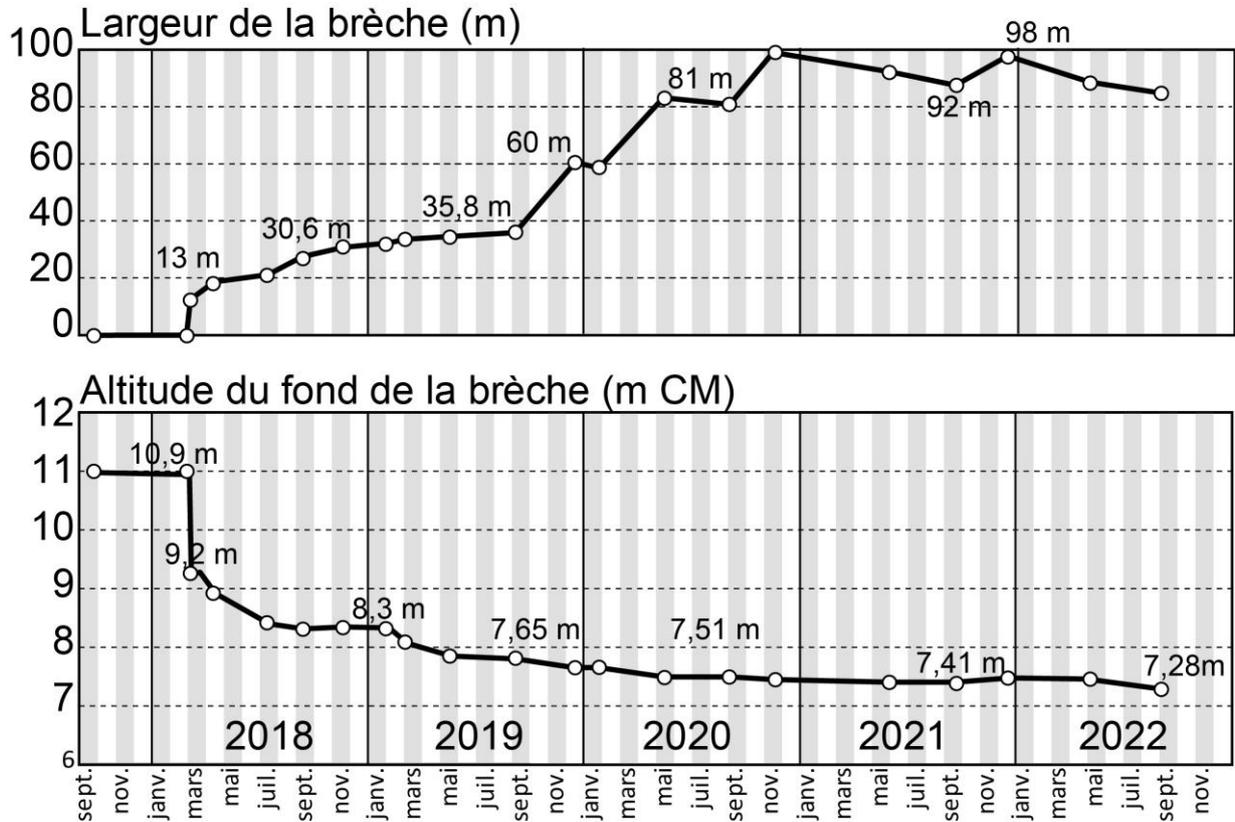
Figure 11 : Elargissement et incision de la brèche (partie proximale du Sillon de Talbert) entre septembre 2017 et septembre 2022. La largeur de la brèche est mesurée entre les points a et b de la figure 12. Cette largeur correspond à la distance qui sépare la ligne des pleines-mers de vive eau de part et d’autre de la brèche. L’incision est mesurée en considérant la plus basse altitude le long du profil de la figure 12.

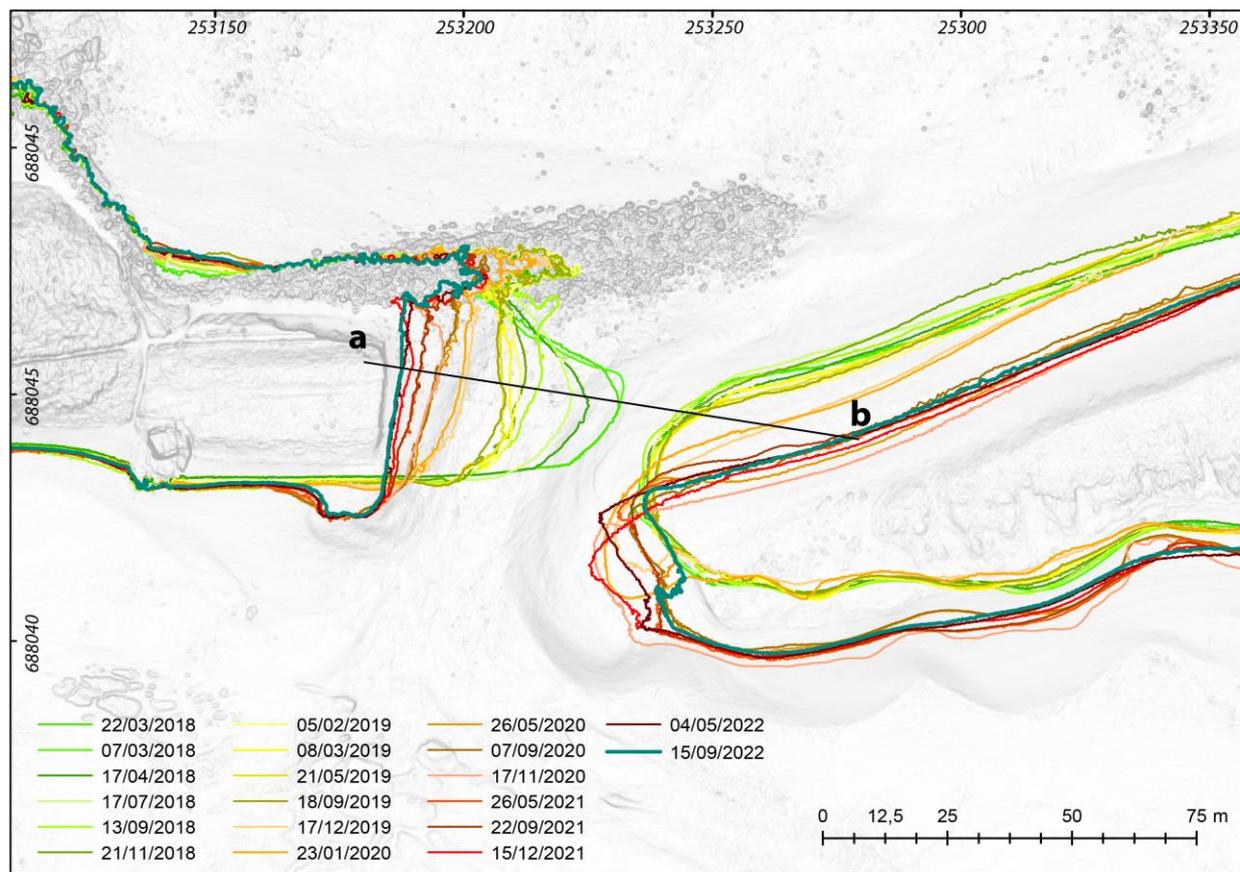
Figure 12 : Evolution du trait de côte au niveau de la brèche entre mars 2018 et septembre 2022.
Les traits de côte correspondent à la ligne des pleines mers de vive-eau.

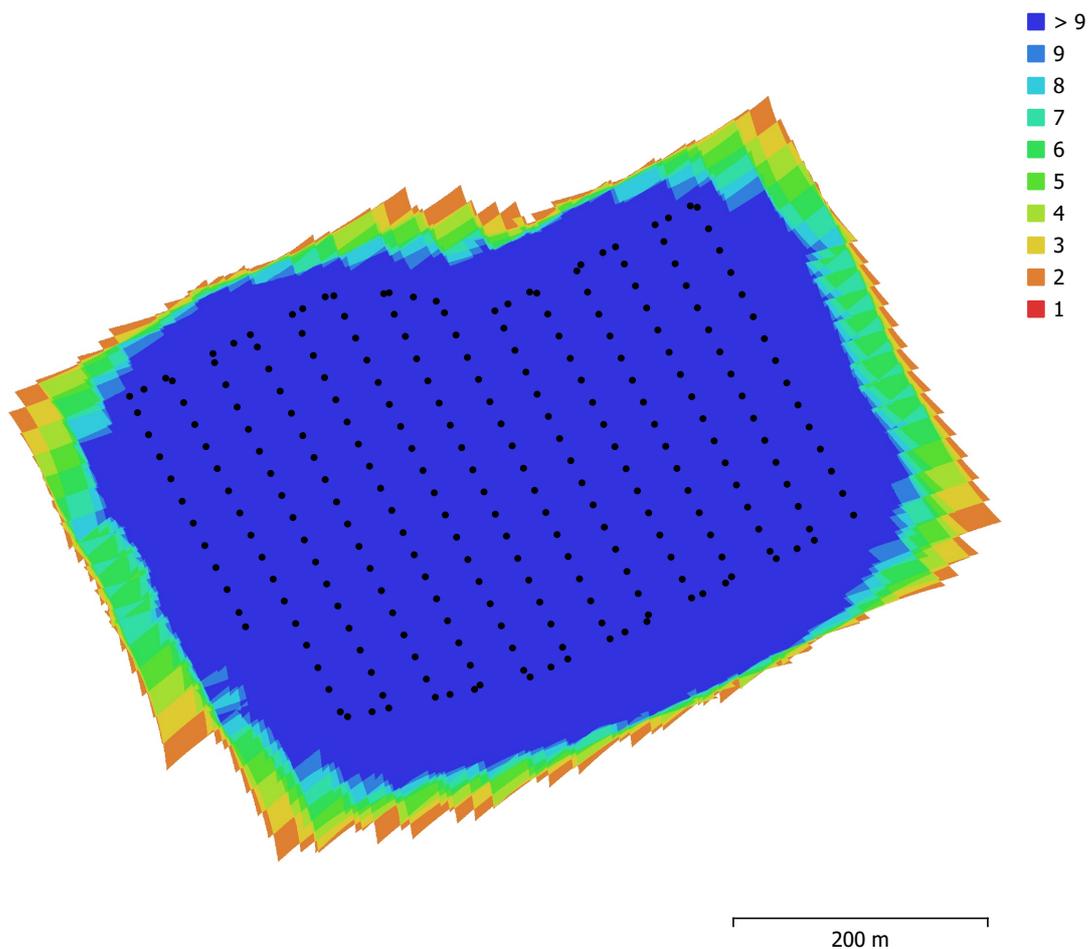
Fig. 1. Emplacements des caméras et chevauchement des images.

Nombre d'images:	251	Stations de caméras:	251
Altitude de vol:	105 m	Points de liaison:	52,999
Résolution au sol:	2.78 cm/px	Projections:	686,012
Zone de couverture:	0.279 km ²	Erreur de reprojection:	0.511 px

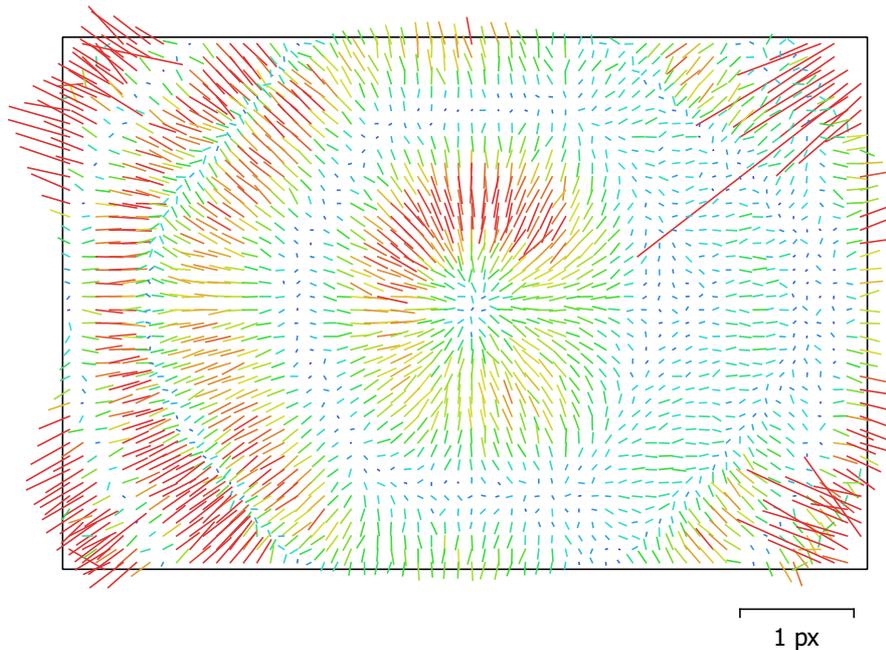
Fig. 2. Résiduelles des points de liaison pour FC6310R (8.8mm).
