Suivi morphologique du Sillon de Talbert pour l'année 2022

***Suivi morphologique du Sillon de Talbert pour l'année 2022
(Commune de Pleubian – Période de septembre 2021 à septembre 2022)***

**COMMUNE DE PLEUBIAN (CÔTES D'ARMOR) ET
CONSERVATOIRE DE L'ESPACE LITTORAL ET DES RIVAGES LACUSTRES**

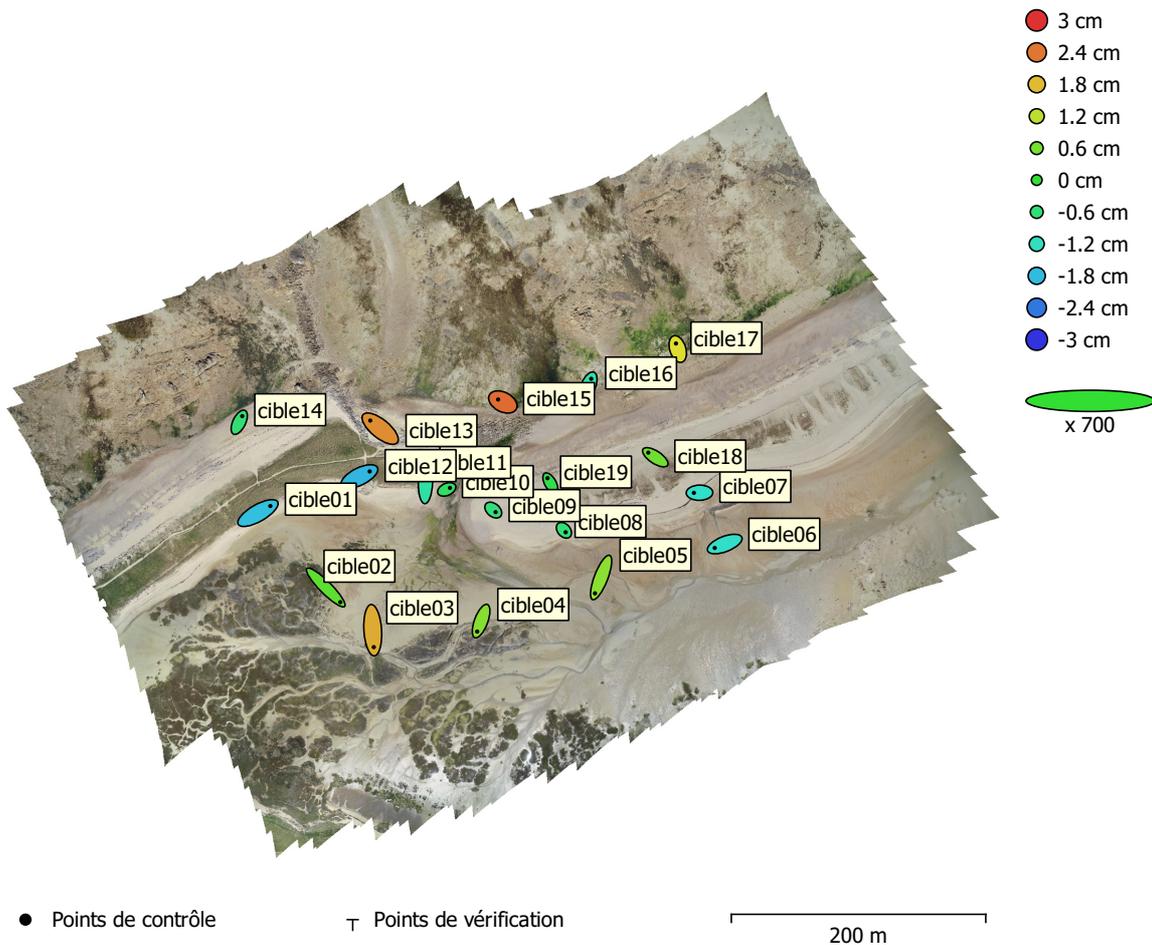
Fig. 3. Emplacements des points de contrôle au sol et estimations d'erreur.

L'erreur Z est représentée par la couleur de l'ellipse. Les erreurs X et Y sont représentées par la forme de l'ellipse. Les emplacements estimés des points de contrôle au sol sont marqués d'un point ou d'une croix.

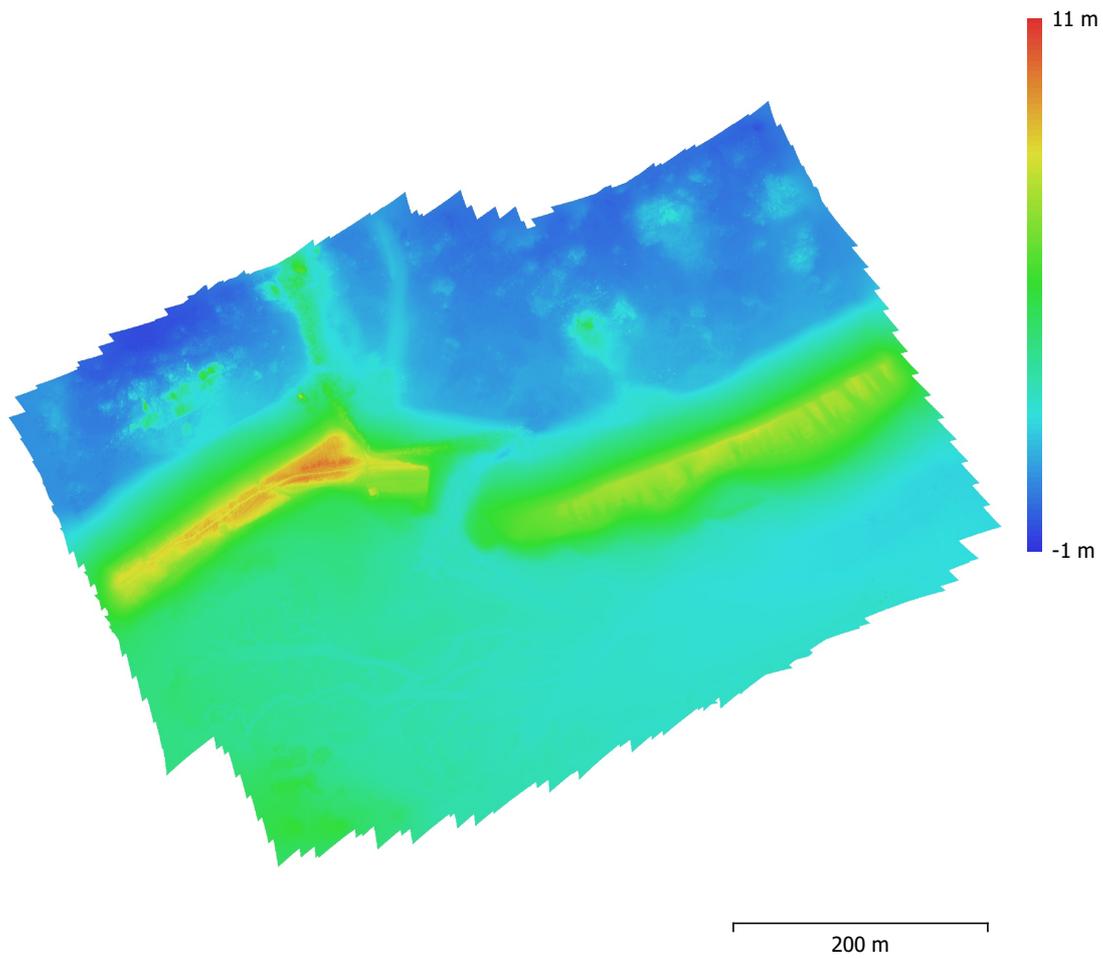
Fig. 4. Modèle numérique d'élévation reconstruit.

Résolution: 5.56 cm/px
Densité des points: 323 points/m²

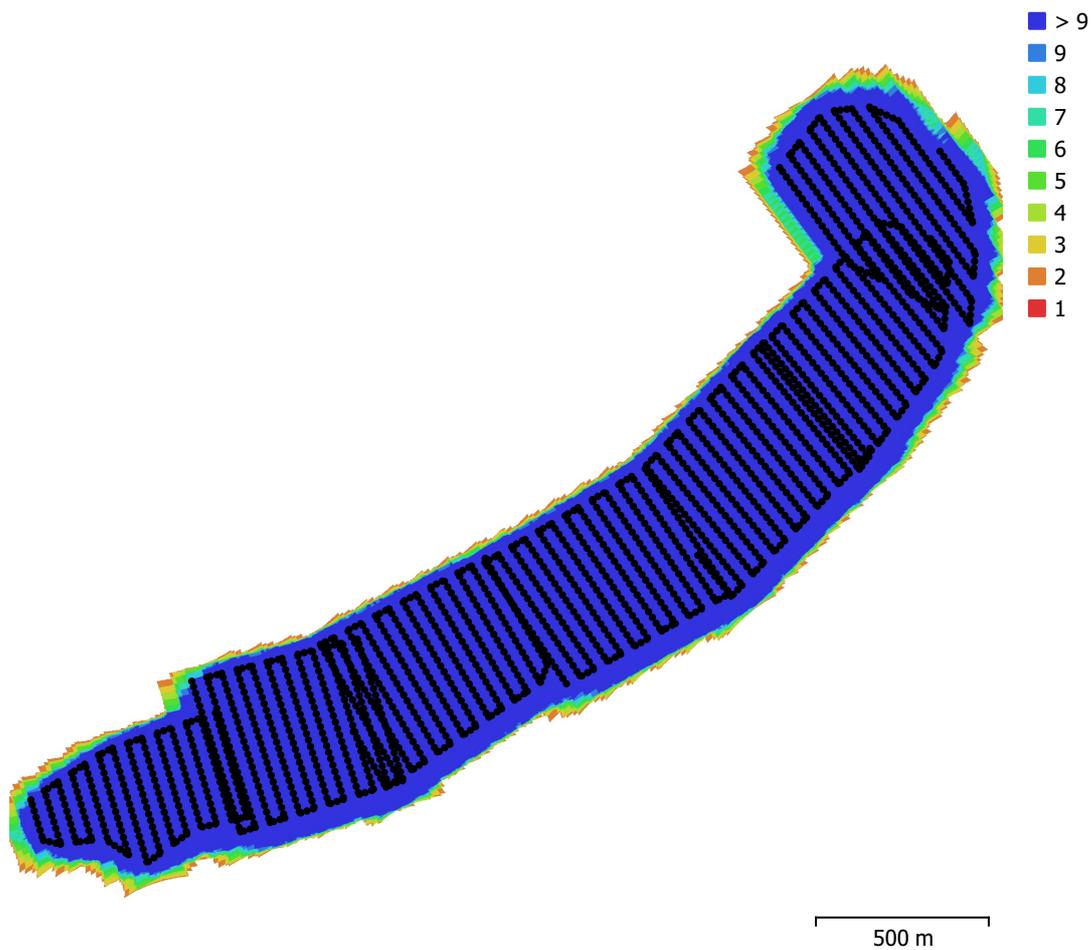
Fig. 1. Emplacements des caméras et chevauchement des images.

Nombre d'images:	2,176	Stations de caméras:	2,176
Altitude de vol:	108 m	Points de liaison:	721,578
Résolution au sol:	2.85 cm/px	Projections:	6,160,383
Zone de couverture:	2.04 km ²	Erreur de reprojection:	0.398 px

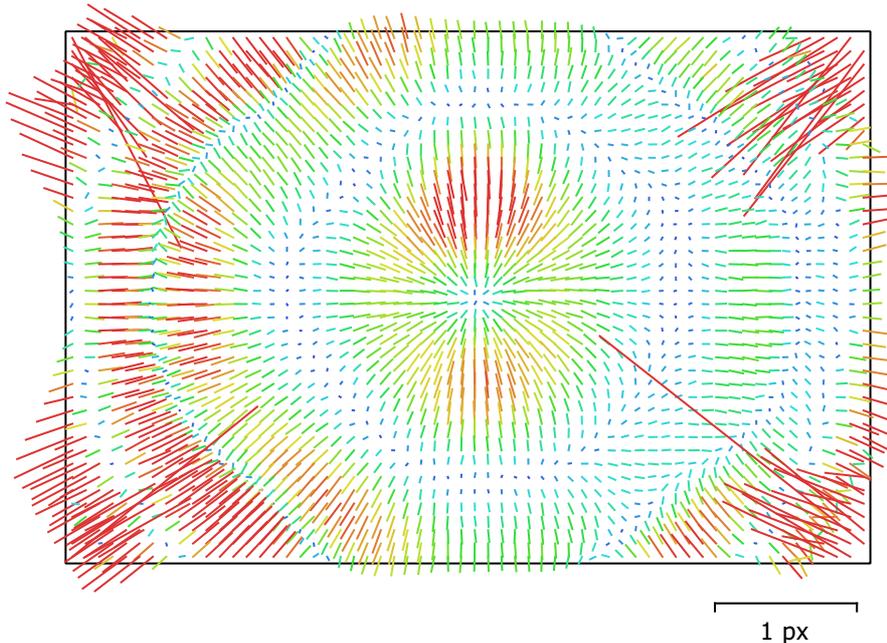
Fig. 2. Résiduelles des points de liaison pour FC6310R (8.8mm).

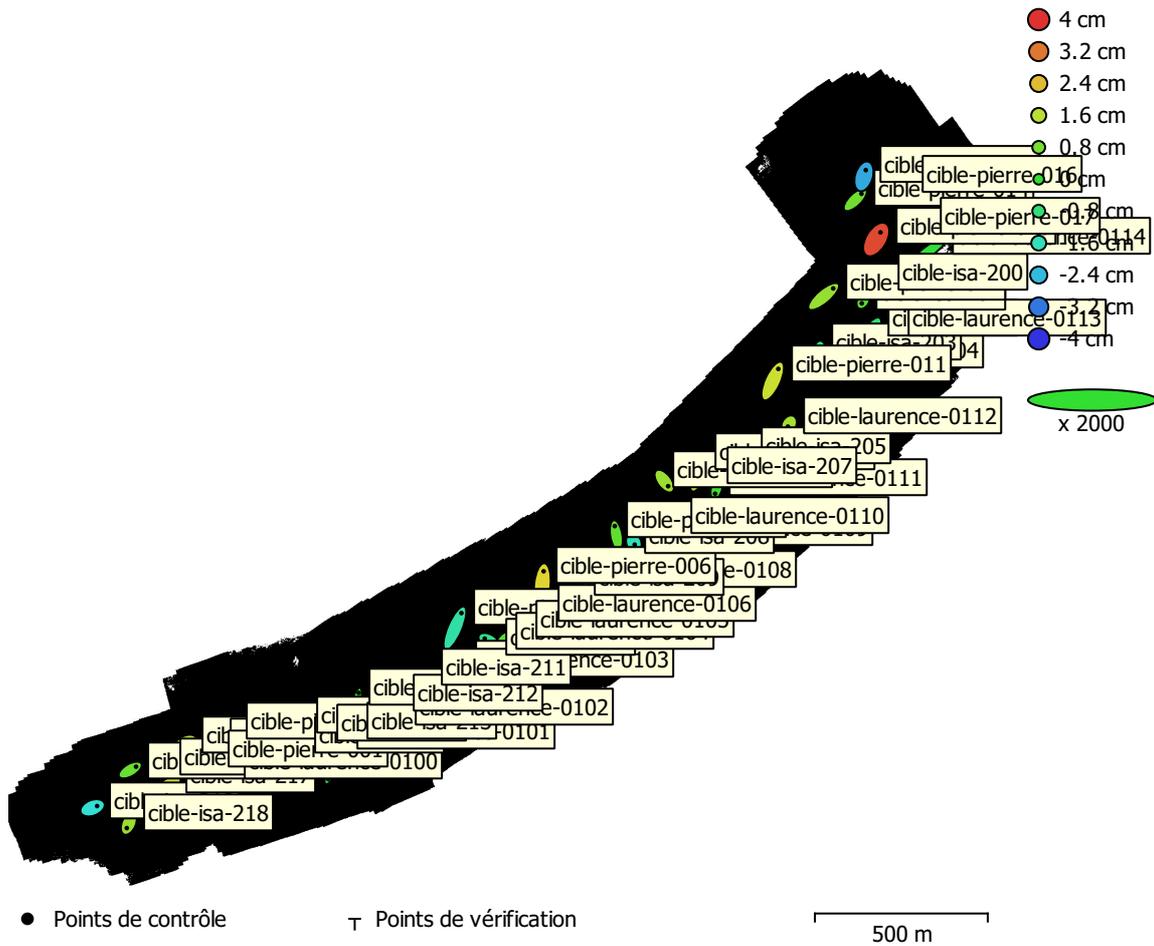
Fig. 3. Emplacements des points de contrôle au sol et estimations d'erreur.

L'erreur Z est représentée par la couleur de l'ellipse. Les erreurs X et Y sont représentées par la forme de l'ellipse. Les emplacements estimés des points de contrôle au sol sont marqués d'un point ou d'une croix.

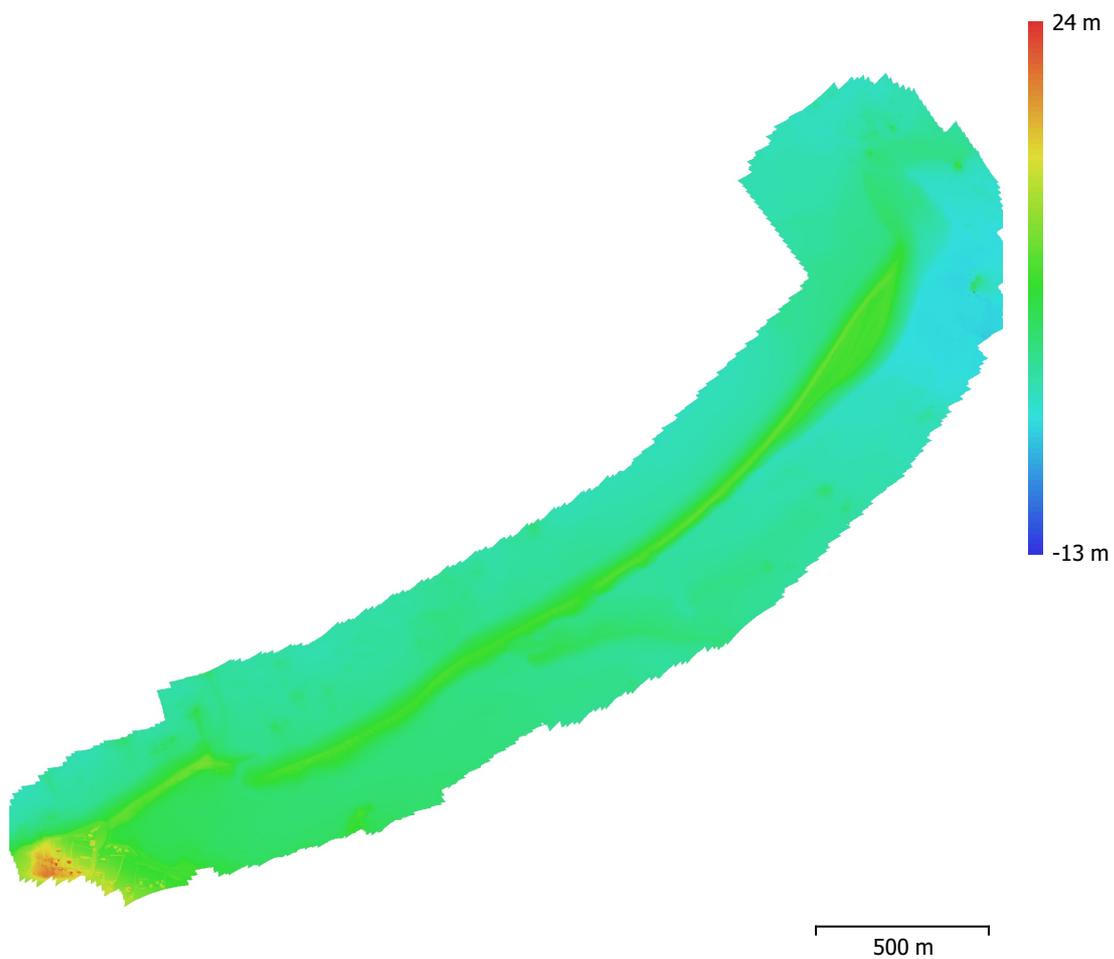
Fig. 4. Modèle numérique d'élévation reconstruit.

Résolution: 5.71 cm/px
Densité des points: 307 points/m²
