Rapport sur le suivi morphosédimentaire du cordon dunaire de la plage du Vougot pour l'année 2022

COMMUNE DE GUISSÉNY (FINISTÈRE) et REGION BRETAGNE

PROGRAMME NATURA 2000

RAPPORT D'ACTIVITÉ SUR LE SUIVI MORPHO-SEDIMENTAIRE DU CORDON DUNAIRE DE LA PLAGE DU VOUGOT (COMMUNE DE GUISSÉNY) POUR L'ANNÉE 2022

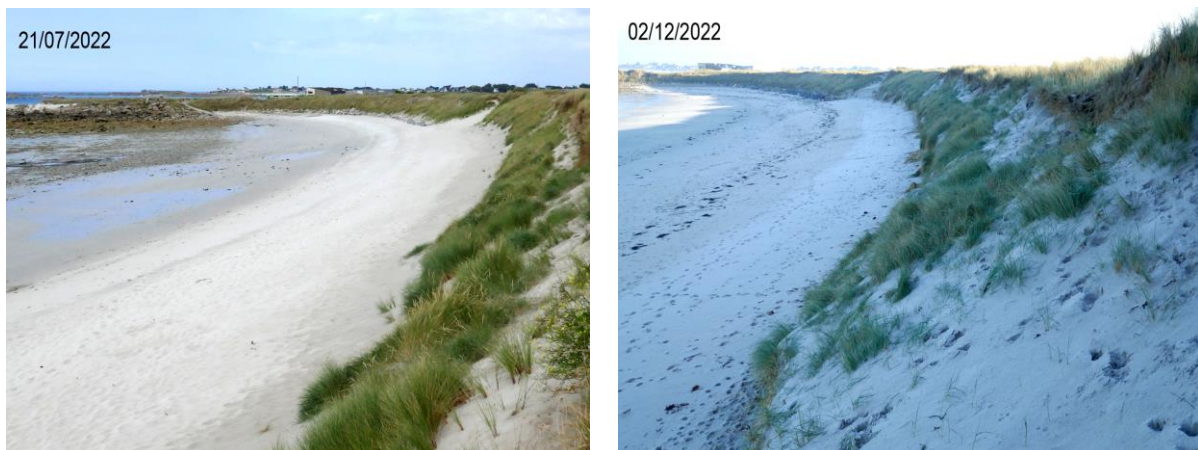
Figure 8 – suite.

Pour autant, le recul de la dune est resté très limité, n'affectant que le secteur le plus oriental de la plage du Curnic au niveau des profils 1 et 2 (Figure 8). Au niveau du profil 3, l'impact de cet épisode morphogène est resté insignifiant ; aucun signe d'érosion significatif n'a été observé dans ce secteur après cet épisode tempétueux

(Figure 8). C'est ce qui explique que durant l'année 2022 le bilan sédimentaire a été plutôt excédentaire au niveau du profil 3, soit $+1 \text{ m}^3/\text{m.l}$ (même si cette valeur reste comprise dans la marge d'erreur inhérente à la mesure). L'impact très limité de cet épisode morphogène est principalement dû au faible coefficient de marée qui n'était que de 94 lors de la pleine-mer du matin.

Figure 8 – Photos diachroniques illustrant les changements morphologiques du cordon dunaire entre le 21 juillet et le 2 décembre 2022. Cette évolution montre un impact érosif limité aux profils 1 et 2 lors de la tempête du 24 novembre 2022.

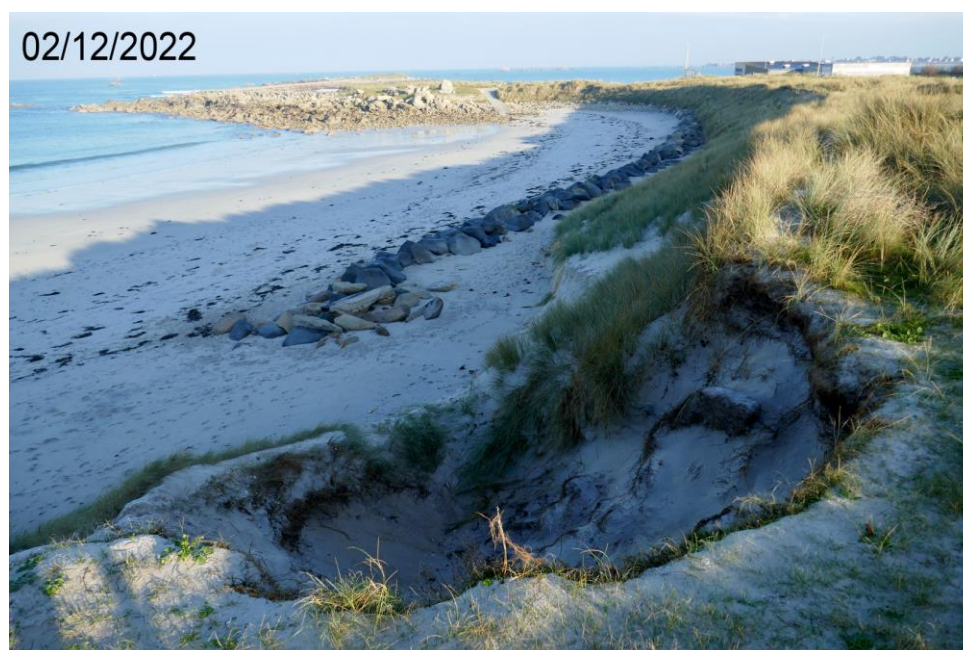
En fin d'année 2022, ces amorces de brèches étaient toujours présentes (Figure 12), constituant ainsi des zones de fragilisation évidentes qui pourraient se traduire par l'ouverture de siffle-vent.

Figure 12 – Amorce d'ouverture de brèches dans la partie la plus orientale du cordon dunaire de la plage du Curnic (photo prise le 2 décembre 2022).

Nous reformulons nos recommandations en matière de confortement du cordon dunaire, notamment par le comblement des formes d'érosion d'origine anthropique (amorces de brèche). Il conviendrait d'intervenir assez rapidement afin que ces caoudeyres n'évoluent pas vers des formes de siffle-vent entaillant la dune de part en part. Comme nous l'avions proposé dans le dernier rapport, ces opérations de confortement pourraient s'accompagner d'une mise en défens de la dune par l'installation de « filets amovibles » en pied de dune afin d'empêcher que les usagers ne passent de la plage à la dune.
