Rapport sur le suivi morphosédimentaire du cordon dunaire de la plage du Vougot pour l'année 2022

Rapport sur le suivi morpho- sédimentaire du cordon dunaire de la plage du Vougot pour l'année 2022

COMMUNE DE GUISSENY (FINISTERE) et REGION BRETAGNE

PROGRAMME NATURA 2000

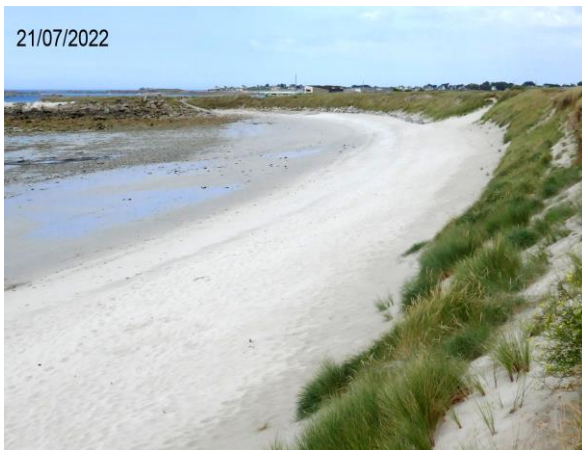
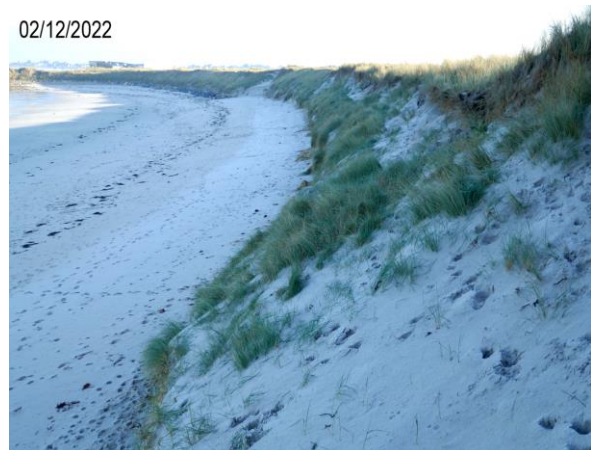
Pour autant, le recul de la dune est resté très limité, n'affectant que le secteur le plus oriental de la plage du Curnic au niveau des profils 1 et 2 (Figure 8). Au niveau du profil 3, l'impact de cet épisode morphogène est resté insignifiant ; aucun signe d'érosion significatif n'a été observé dans ce secteur après cet épisode tempétueux

(Figure 8). C'est ce qui explique que durant l'année 2022 le bilan sédimentaire a été plutôt excédentaire au niveau du profil 3, soit +1 m³/m.l (même si cette valeur reste comprise dans la marge d'erreur inhérente à la mesure). L'impact très limité de cet épisode morphogène est principalement dû au faible coefficient de marée qui n'était que de 94 lors de la pleine-mer du matin.

Figure 8 – Photos diachroniques illustrant les changements morphologiques du cordon dunaire entre le 21 juillet et le 2 décembre 2022. Cette évolution montre un impact érosif limité aux profils 1 et 2 lors de la tempête du 24 novembre 2022.

Figure 8 – suite.
