## Las pinturas de la domus de Can Cruzate de Iluro (Mataró). Estudio técnico y decorativo

# Las pinturas de la *domus* de Can Cruzate de *Iluro* (Mataró, Barcelona). Estudio técnico y decorativo

The paintings of the *domus* of Can Cruzate of *Iluro* (Mataró, Barcelona). A study of the techniques and decorative schemes

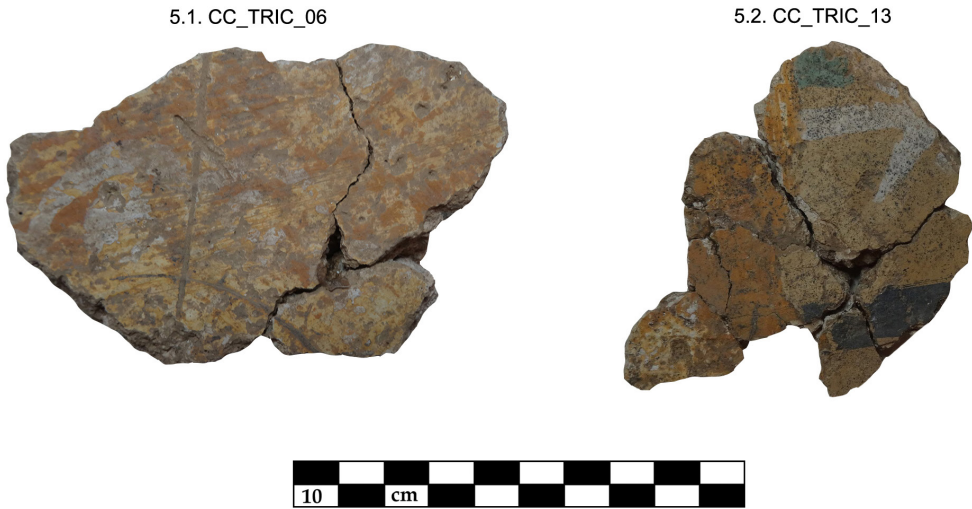
Figura 5. 5.1. Trazos preparatorios incisos; 5.2. Repinte (foto C. Guiral).

Para organizar la decoración de la zona superior es necesario crear un trazado previo, inciso o pintado, que permita respetar la geometría de la sucesión de motivos repetitivos (Barbet y Allag, 1972: 935). Se constatan incisiones bajo los trazos verdes y en los círculos que forman el botón central de las flores se advierte la incisión realizada con compás, así como la punción en el centro creada por la punta del citado instrumento (fig. 5.1). El fragmento CC\_TRIC\_02 permite comprobar que, a pesar de la existencia de este trazado previo, no se logró una correcta planificación ya que el motivo floral se introduce en la banda de separación entre la zona media y la superior.

En el fragmento CC\_TRIC\_13 se observa claramente la existencia de un repinte, realizado mediante color ocre amarillo, mucho más claro que el original (fig. 5.2).

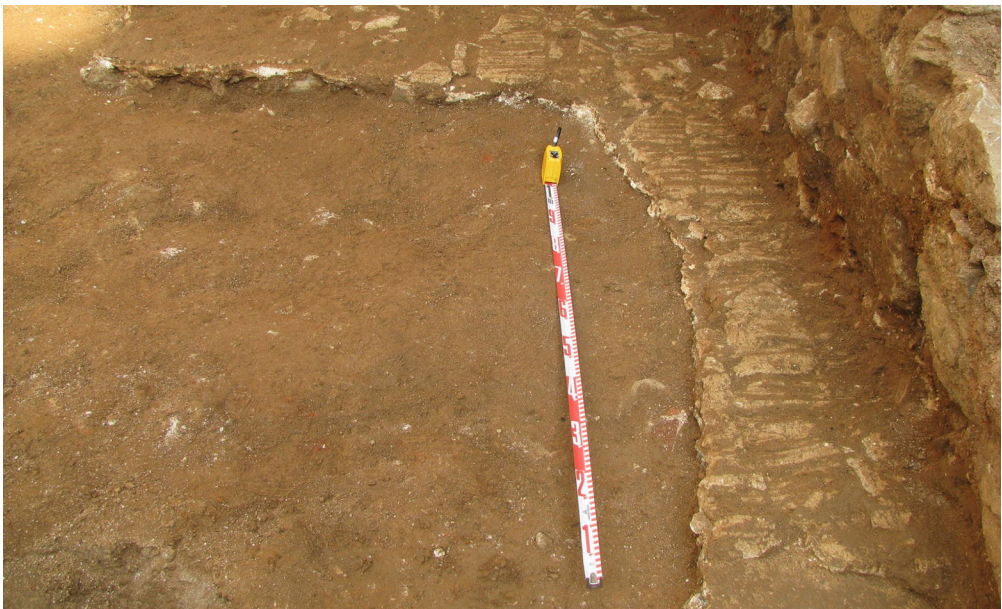
Figura 8. Techo desplomado sobre el pavimento del atrio (E. Medina y R. Pou, 2010).

Por lo que se refiere al *tablinum*, únicamente contamos con el testimonio de un techo blanco, parte del cual se halló sobre el pavimento en el primer tramo de la estancia (fig. 8).
