# Las pinturas de la *domus* de Can Cruzate de *Iluro* (Mataró, Barcelona). Estudio técnico y decorativo

The paintings of the *domus* of Can Cruzate of *Iluro* (Mataró, Barcelona). A study of the techniques and decorative schemes

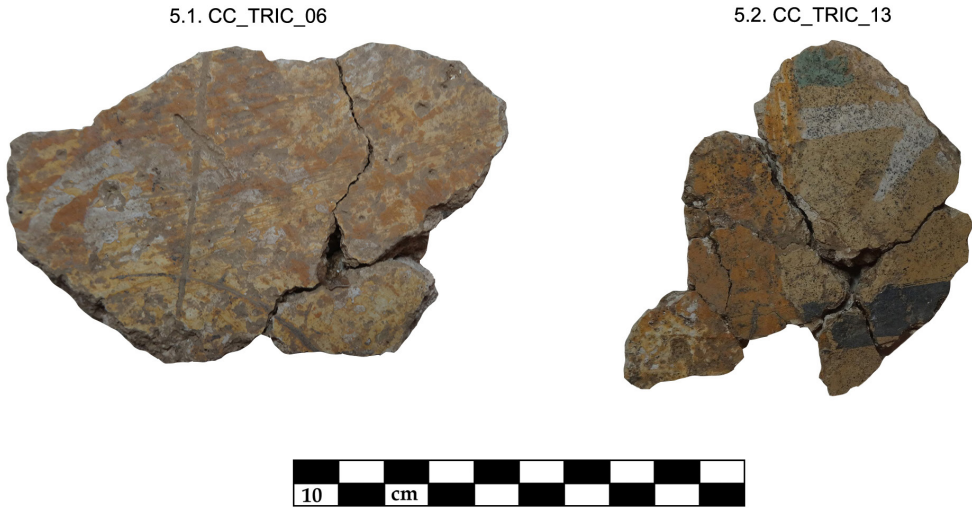
Figura 5. 5.1. Trazos preparatorios incisos; 5.2. Repinte (foto C. Guiral).

Para organizar la decoración de la zona superior es necesario crear un trazado previo, inciso o pintado, que permita respetar la geometría de la sucesión de motivos repetitivos (Barbet y Allag, 1972: 935). Se constatan incisiones bajo los trazos verdes y en los círculos que forman el botón central de las flores se advierte la incisión realizada con compás, así como la punción en el centro creada por la punta del citado instrumento (fig. 5.1). El fragmento CC\_TRIC\_02 permite comprobar que, a pesar de la existencia de este trazado previo, no se logró una correcta planificación ya que el motivo floral se introduce en la banda de separación entre la zona media y la superior.

En el fragmento CC\_TRIC\_13 se observa claramente la existencia de un repinte, realizado mediante color ocre amarillo, mucho más claro que el original (fig. 5.2).

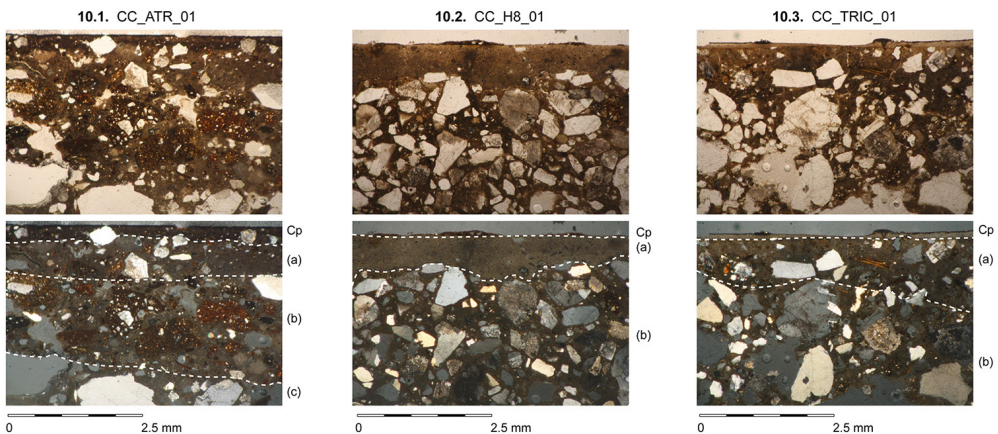
**Figura 10.** 1. Microfotografía (arriba) y con luz polarizada (abajo) de la estratigrafía del mortero de CC-ATR-01. 10.2. Microfotografía (arriba) y con luz polarizada (abajo) de las dos primeras capas del mortero de CC-H8-01. 10.3. Microfotografía (arriba) y con luz polarizada (abajo) de las primeras capas del mortero de CC-TRIC-01 (A. Coutelas).

La muestra CC-ATR-01 (figs. 9 y 10.1) se ha extraído de la zona media de las pinturas del atrio. Está constituida por cuatro capas de mortero de cal, además de la capa pictórica, de color ocre, con un espesor de *c.*25  $\mu$ m. Reposa sobre una subcapa rosa, de 150  $\mu$ m, aplicada en dos veces, que parece estar compuesta únicamente por cuarzos finos pero cuyo color indica la presencia de ocre o de polvo cerámico. La capa (a), de 0,5 mm de grosor, contiene árido, compuesto por cuarzo y polvo cerámico a partes iguales. La capa (b) de 1,5 mm, es más rica en árido, sobre todo compuesto por cerámica, generalmente en gránulos de varias centenas de micrometros de lado, y un poco de arena silíceo (cuarzo, sobre todo). Finalmente, la capa (c), *a priori* la primera dispuesta en la pared, tiene 8 mm de espesor y solamente contiene arena silíceo (mezcla de cuarzos, feldepatos, etc.)

La muestra CC-H8-01 procede del techo de la estancia 8 y está formada por cuatro estratos. La capa de finalización (a), de 1 mm de espesor, está compuesta únicamente por cal. Las capas (b) a (d) están elaboradas con cal y arena silíceo proveniente de granitoide de biotita, esencialmente con cuarzo. Se constata que la capa (b), de 8 mm, es similar a la capa (c), de 4 mm, en términos de composición, con algunas ligeras variantes en la confección del árido y las dimensiones de los gránulos, que son más gruesos en la capa (c). Finalmente, la capa (d) es menos rica en arena y además presenta una granulometría más fina. La textura de la matriz denota también contenido en arcilla.

La muestra CC-TRIC-01, procede de la zona superior de las pinturas del triclinio. Está compuesta solamente por dos capas de mortero, pero la capa pictórica, de color ocre amarillento y de 50  $\mu\text{m}$  de espesor, se dispone sobre una subcapa de cal pura, de 100  $\mu\text{m}$ . La capa de finalización en sentido estricto (*a*) mide 5 mm y está compuesta de cal y arena silíceas que contiene la mitad de cuarzo. La capa de preparación (*b*), que ha sido dispuesta en dos manos, es mucho más rica en árido, constituido por arena silícea también con la mitad de cuarzo (figs. 9 y 10.3).
