Etude des fondations d'une résidence mariote du XVIIIe siècle av. J.-C. à l'ouest du palais.

ÉTUDE DES FONDATIONS D'UNE RÉSIDENCE MARIOTE DU XVIII^e S. AV. J.-C. À L'OUEST DU PALAIS

Emmanuelle CAPET
Bouchra FARAH-FOUGÈRES

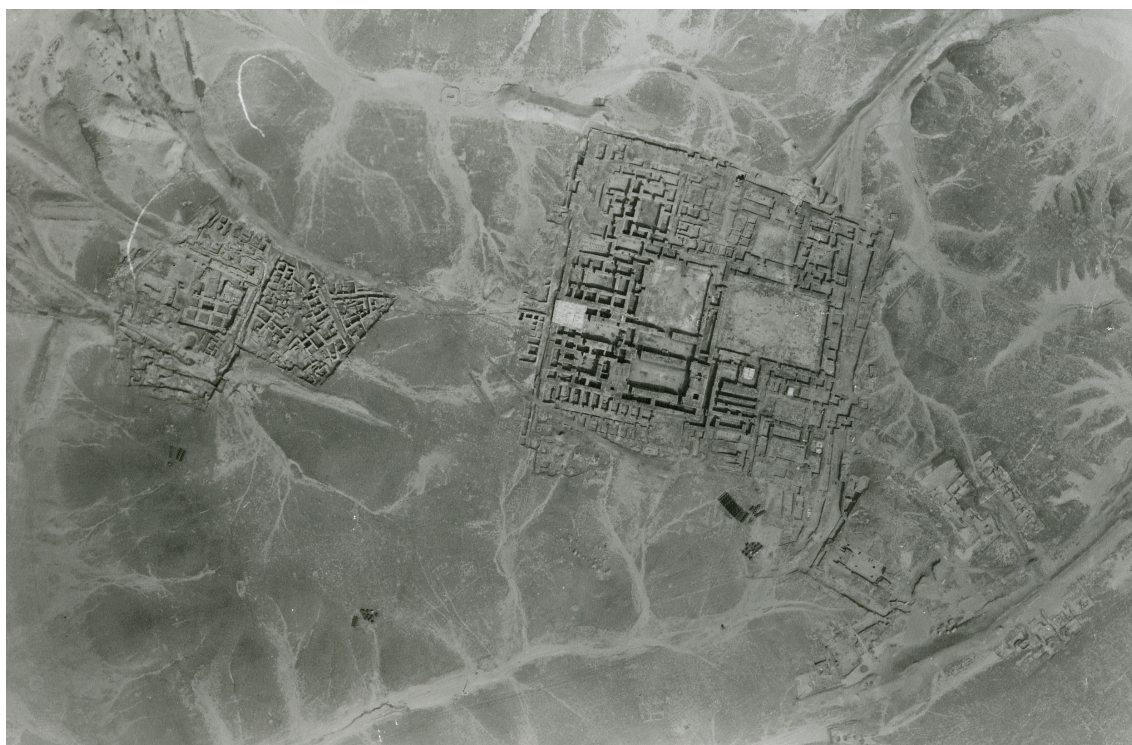
Fig. 1 – Photographie aérienne (Armée française de Levant) de l'état des fouilles à Mari en 1935. On distingue clairement, le long de la limite occidentale du palais (à droite sur le document) la rue qui sépare l'édifice palatial de la résidence occidentale alors partiellement dégagée, et dont la fouille a été reprise en 1993 (chantier F) [cliché mission archéologique de Mari].

Nous présentons ici le réseau de fondations d'une grande résidence, située en bordure occidentale du palais de Zimri-Lim dans son dernier état. Son dégagement au cours de la campagne d'automne 1993 reprenait en fait, en les étendant vers l'ouest, les premiers travaux engagés dans ce secteur par A. Parrot en 1935 (fig. 1 ; les résultats de ces fouilles n'ont pas été autrement consignés).

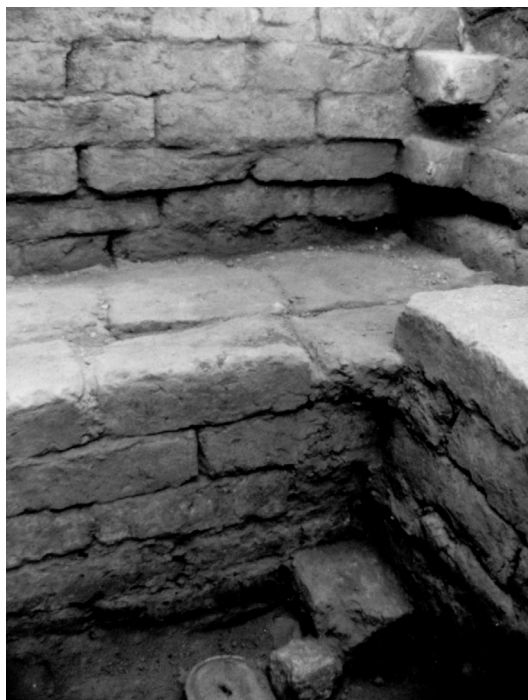
Fig. 10 – Chaînage bien réalisé entre les différentes composantes des murs de fondation 8-7 et 38-39 du carré III H 1 (cl. mission archéologique de Mari).

4 - Il n'est pas exclu de voir dans l'introduction d'os de ruminants ou d'un type particulier de tessons dans le comblement des tranchées de fondation un acte volontaire, d'une portée symbolique pourtant indéfinissable, à rattacher à des rites de fondation. Les réparations de l'enceinte du palais du II^e millénaire en présentent un autre exemple (voir dans ce volume p. 6). On signale en outre dans le secteur le plus soigneusement fondé de la Grande Résidence (sud-est de la fouille) un autre geste de fondation : il s'agit du dépôt de trois vases, au fond de la tranchée (un vase globulaire à l'angle nord-est de 8, une coupe à l'angle de 8 et de 39 [cf. fig. 10], et une assiette à mi-course de 8).

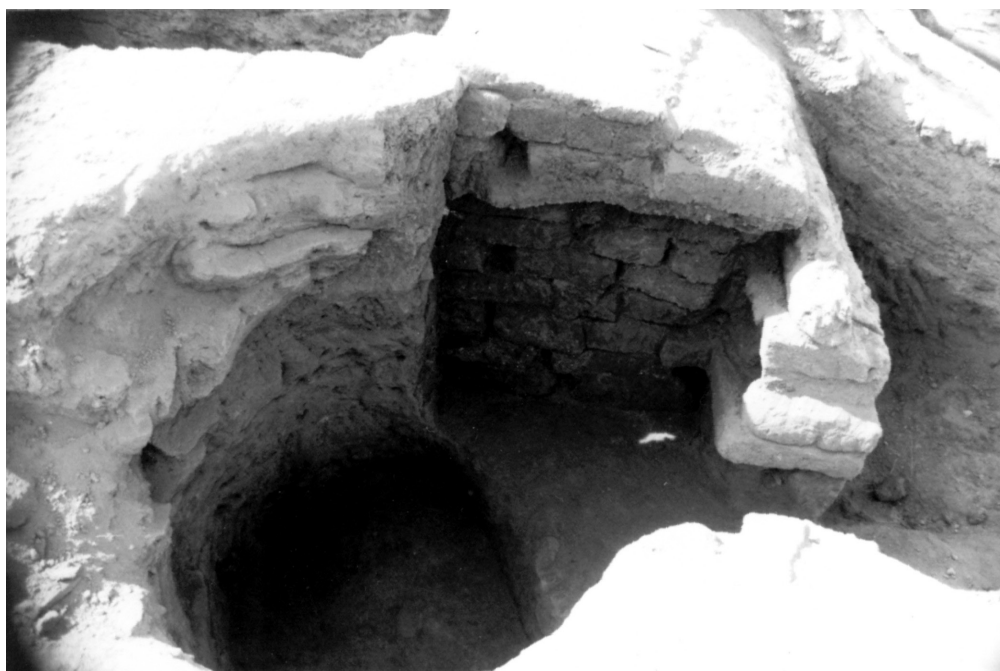
Fig. 11 – Chaînage aux assises supérieures : murs 69 et 1 du carré III J 3 (cl. mission archéologique de Mari).

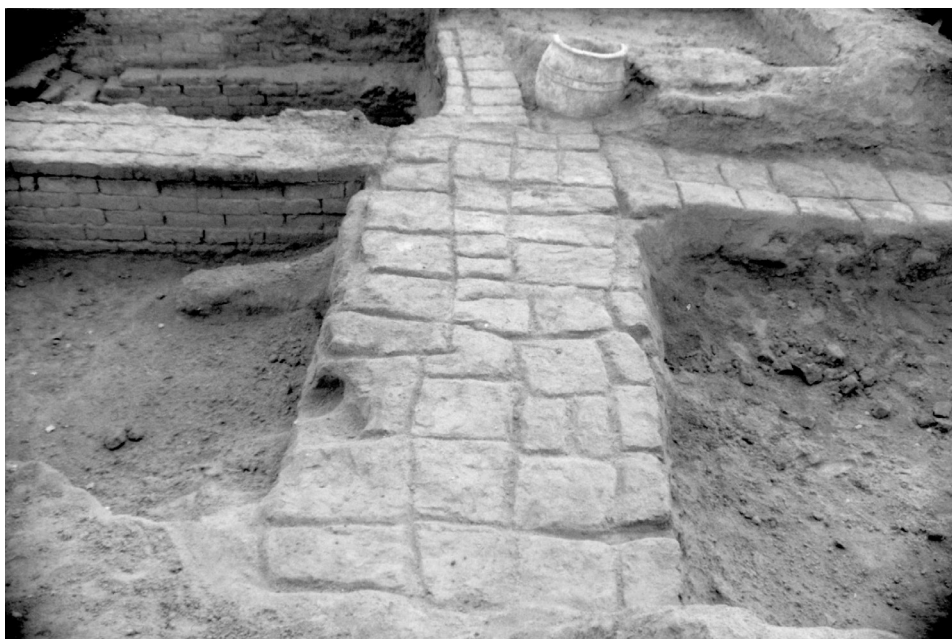
Fig. 14 – Utilisation de briques carrées et de débris de briques dans un mur de fondation : murs 35 et 37 du carré III H 1 (cl. mission archéologique de Mari).

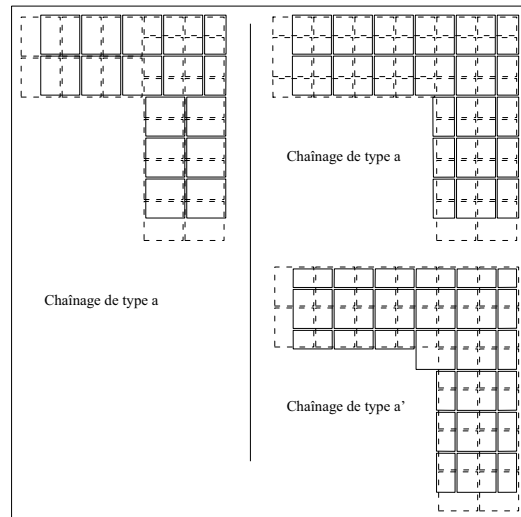
Fig. 15 – Types de superposition d'assises dans les chaînages de type a et a'.

L'appareil est régulier plein-sur- joint, avec de temps en temps des coups de sabre, ou des irrégularités dues à l'emploi de demi-briques ; dans deux cas (murs 6 et 44) on a un assemblage régulièrement alterné de lits de briques et de lits de demi-briques disposées en boutisse. Dans l'ensemble des murs 9, 10, 35, 36 et 38, qui ont tous une épaisseur de deux briques, la disposition des briques dans l'épaisseur des assises alterne régulièrement : deux briques puis deux demi-briques en bordure avec une brique au centre (fig. 15-17).

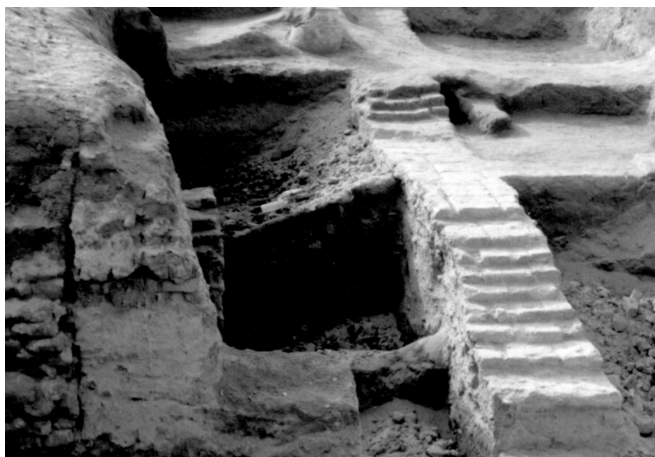
Fig. 16 – Alternance des assises avec recouvrement des joints dans les murs 9 et 36 du carré III H 1 (cl. mission archéologique de Mari).

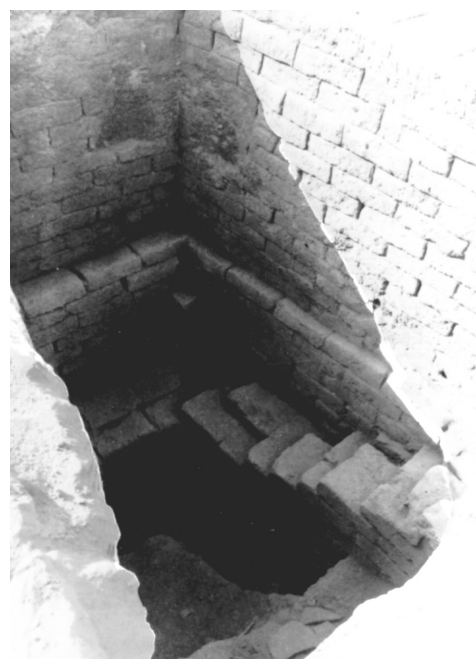
Fig. 21 – Dédoublage de la fondation à la base des murs 7-8 et 38-39 du carré III H 1 (cl. mission archéologique de Mari).

La fondation qui double la base des murs 7 (mur 8) et 38 (mur 39) mérite une description particulière (fig. 20-21). C'est un massif en L, fait de briques et demi-briques de 40 x 40 x 12 cm, moulées avec soin. Les joints sont gras et parfois creux. L'assemblage est régulièrement alterné, l'aplomb est soigné pour la volée nord-sud, et comporte beaucoup de saillants et rentrants pour la volée est-ouest. Cette fondation se présente sous la forme d'un escalier descendant du nord au sud en neuf degrés, de surface inégale et de la hauteur d'une brique chacun, rejoignant une plate-forme orientée est-ouest d'une brique et demie de large, comportant un rebord d'une demi-brique ; l'aile nord-sud (n^o 39) est composée d'au moins 15 assises ; le massif 8 a dix assises. Cet ensemble est solidaire du mur 38, mais le mur 36 et le mur 7 le chevauchent sans s'appliquer parfaitement contre. La tranchée de cet ensemble est creusée dans un contexte assez stable (destruction argileuse tassée de niveaux architecturaux), ce qui ne justifie pas un ancrage aussi profond ni son gabarit qui ne laisse pas de paraître aberrant. Un contrefort ou empattement pour des murs porteurs, ou le projet de fondations avorté, repris plus tard lors du chantier de cette résidence (mais la fraîcheur de la conservation indique que cette construction a été comblée aussitôt bâtie) restent des hypothèses insuffisantes pour expliquer cette anomalie. Ces travaux d'une ampleur inhabituelle ont pu être justifiés par la nécessité de renforcer le point de jonction de deux ensembles architecturaux indépendants et exerçant des pressions contraires. On rappelle que la volonté apparente de fortifier ce secteur se manifestait aussi par le type de tranchée choisi (type 1), un chaînage intégral des murs, un appareil régulier et des briques de bonne qualité.
