Etude des fondations d'une résidence mariote du XVIIIe siècle av. J.-C. à l'ouest du palais.

ÉTUDE DES FONDATIONS D'UNE RÉSIDENCE MARIOTE DU XVIII^e S. AV. J.-C. À L'OUEST DU PALAIS

Emmanuelle CAPET
Bouchra FARAH-FOUGÈRES

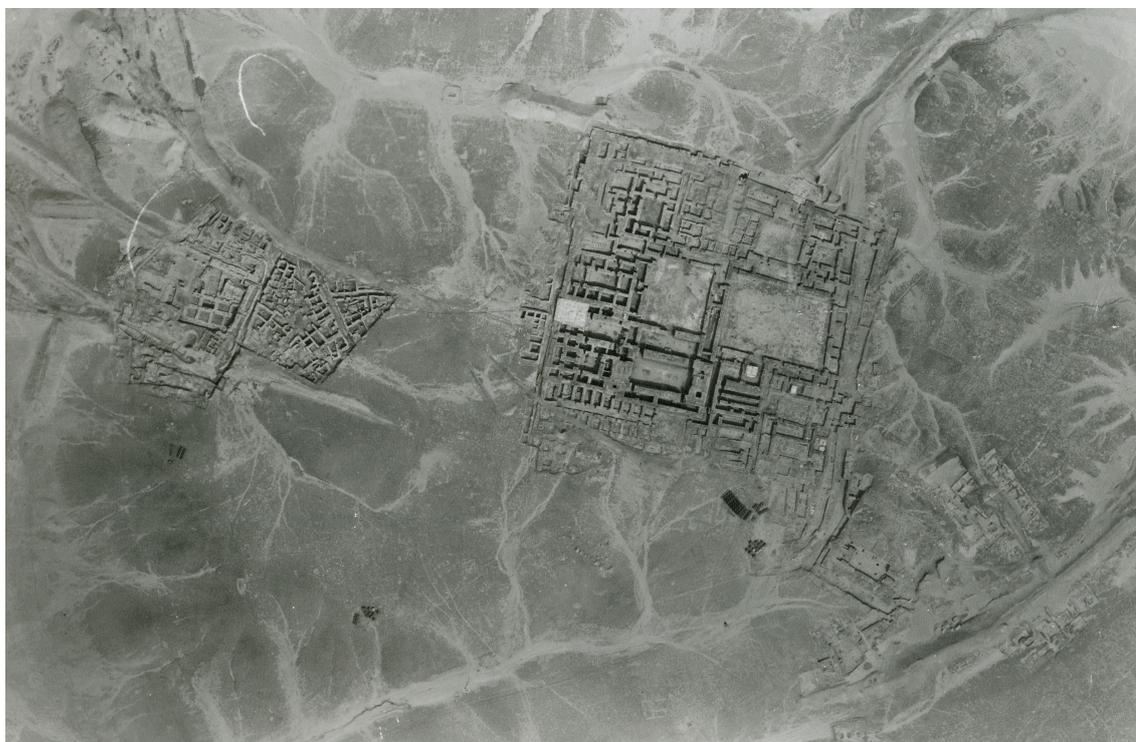
Fig. 1 – Photographie aérienne (Armée française de Levant) de l'état des fouilles à Mari en 1935. On distingue clairement, le long de la limite occidentale du palais (à droite sur le document) la rue qui sépare l'édifice palatial de la résidence occidentale alors partiellement dégagée, et dont la fouille a été reprise en 1993 (chantier F) [cliché mission archéologique de Mari].

Nous présentons ici le réseau de fondations d'une grande résidence, située en bordure occidentale du palais de Zimri-Lim dans son dernier état. Son dégagement au cours de la campagne d'automne 1993 reprenait en fait, en les étendant vers l'ouest, les premiers travaux engagés dans ce secteur par A. Parrot en 1935 (fig. 1 ; les résultats de ces fouilles n'ont pas été autrement consignés).

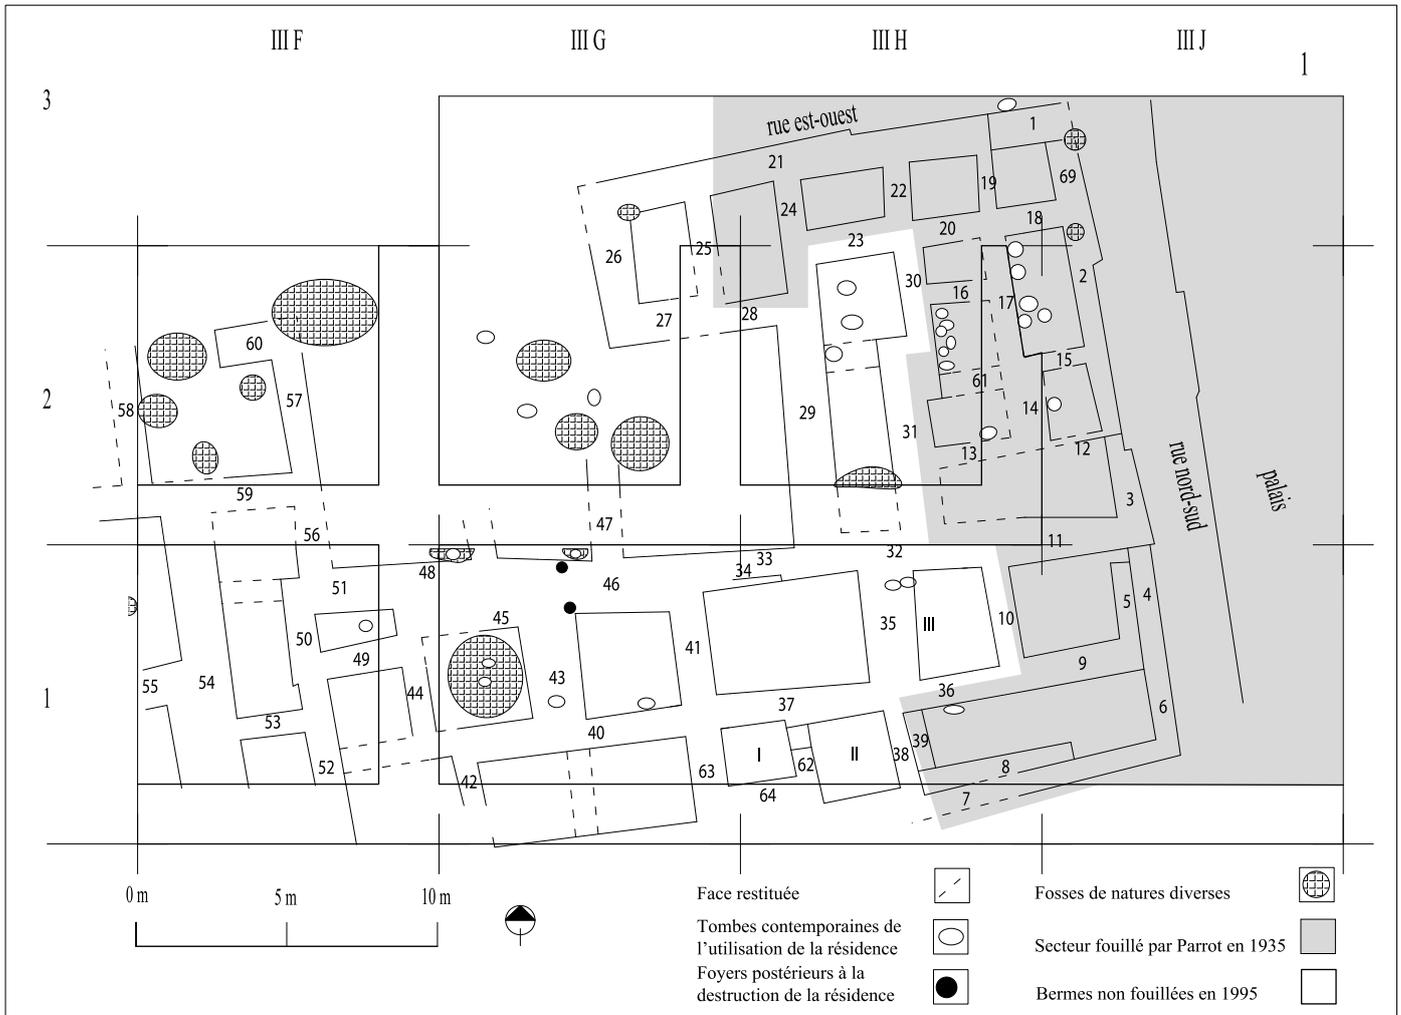
Fig. 2 – Avancement de la fouille et intrusions.

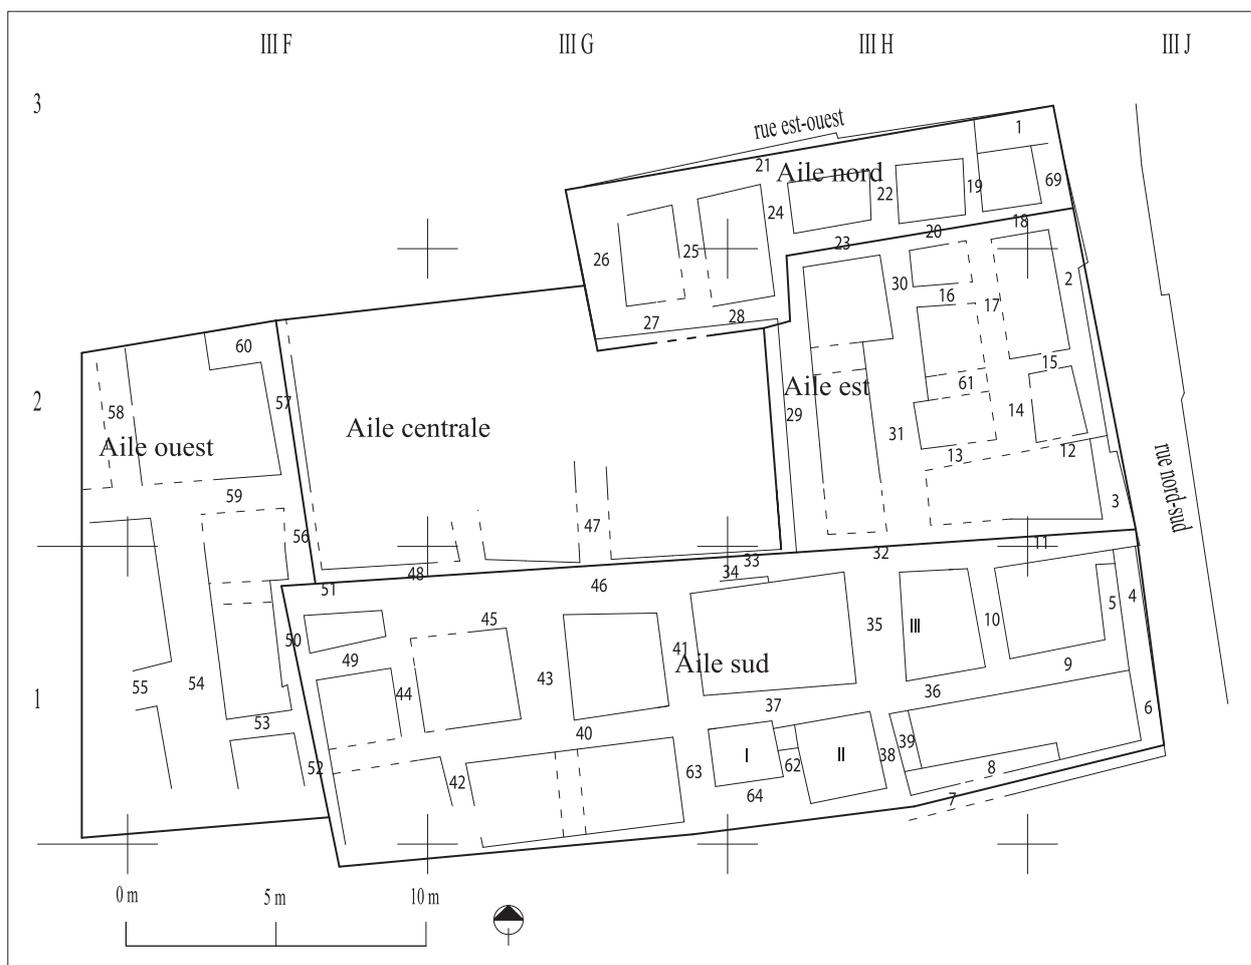
Fig. 3 – L'édifice avec ses différentes ailes.

A. PRÉSENTATION DE L'ÉDIFICE (fig. 3)

Sur 36 m environ de longueur et 24 m environ de largeur, cet ensemble se présente sous la forme de rangées d'espaces rectangulaires. Le plan d'ensemble n'est pas tout à fait rectangulaire, l'entrée principale de la demeure au nord-ouest se trouvant en retrait de près de deux mètres par rapport à l'alignement de la façade sur la rue est-ouest, qui devait s'élargir en une petite place à cet endroit. Une certaine disparité dans l'ensemble nous le fait diviser en 5 ailes.

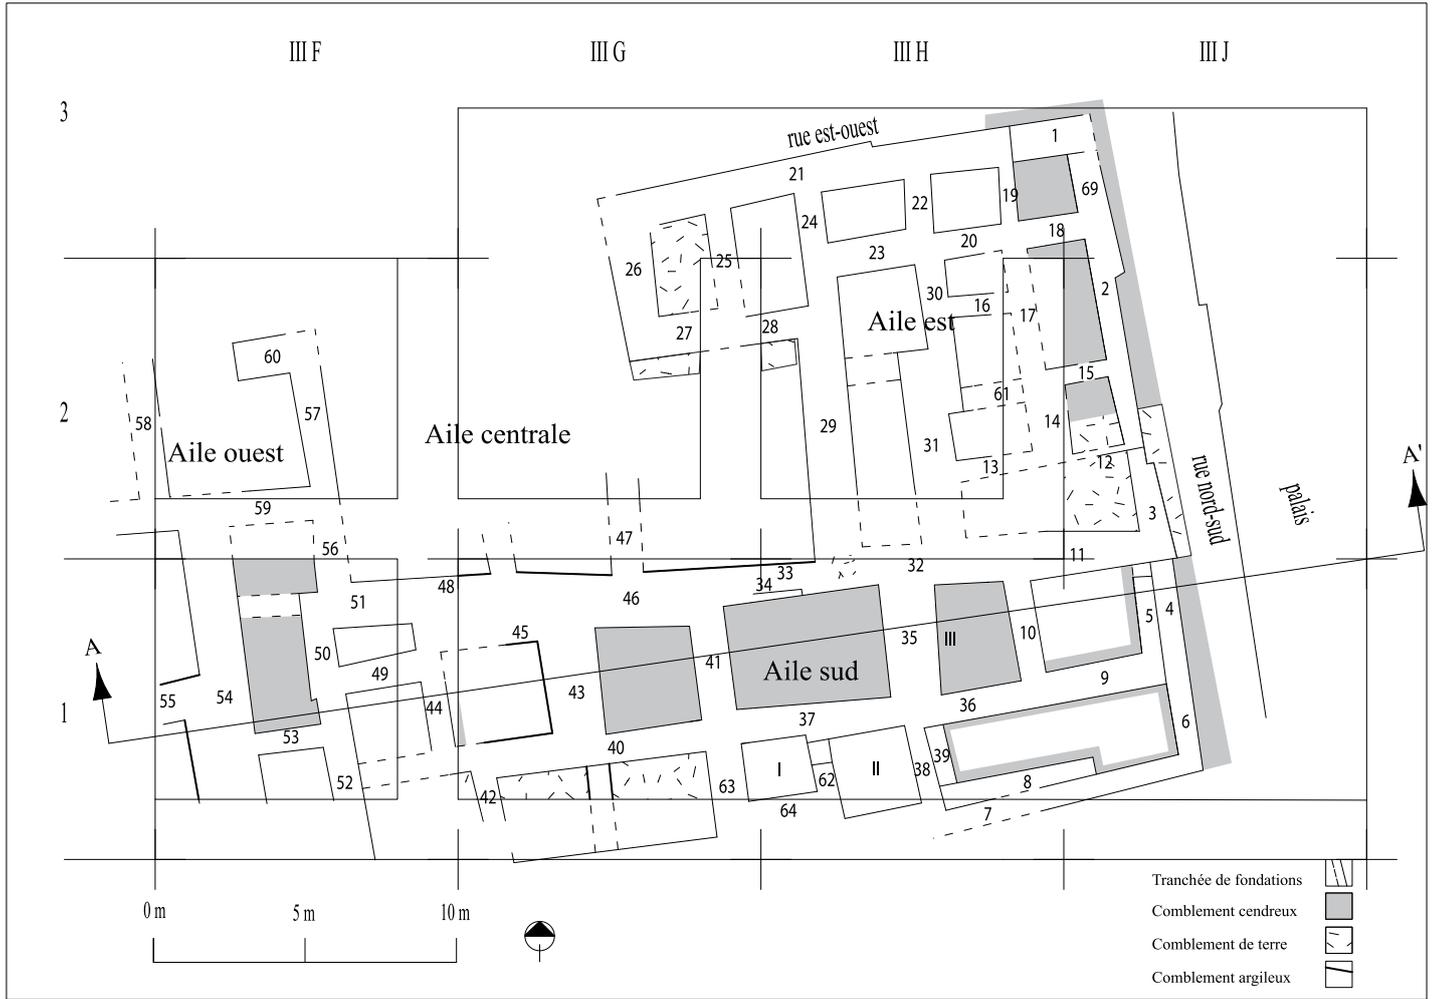
Fig. 4 – Les différents comblements entre fondations et emplacement de la coupe A-A'.

La figure 4 indique la répartition suivante des travaux de fouille : d'ouest en est une combinaison des types 1 et 2a est suivie d'une large fosse de quinze mètres de long (sa limite sud n'est pas encore fouillée), mettant en œuvre les types 2b, 4 et 5 ; la bordure sur la rue est aménagée selon le type 3 (fig. 5). Dans l'angle nord-est de la résidence, une seconde vaste fosse reçoit des fondations de types 4 et 5. Au nord-ouest, l'état des fouilles indique une alternance de types 2b et 3.

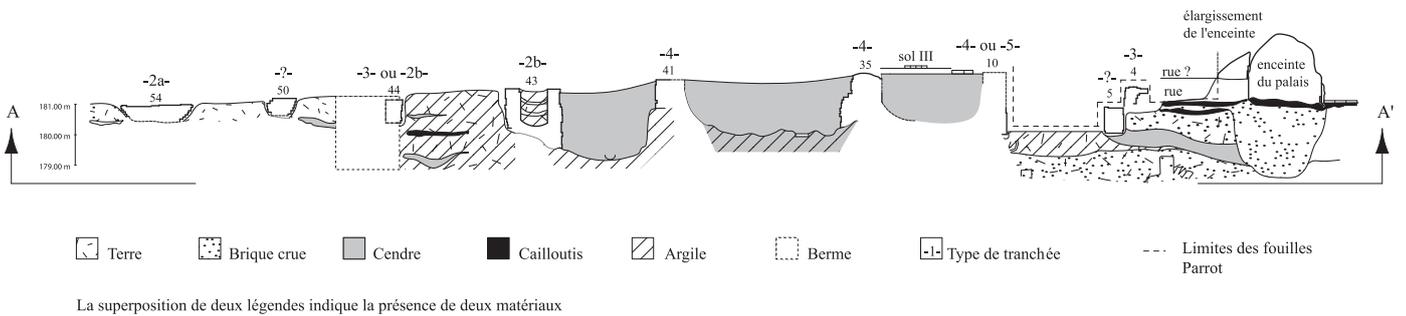
Fig. 5 – Coupe A-A'.

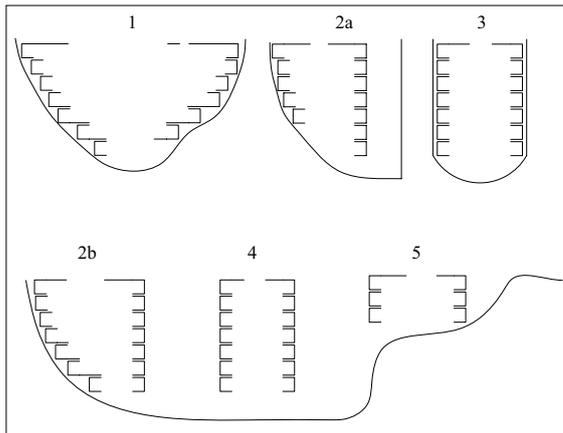
Fig. 6 – Les différents types de fouille.

Nous distinguons cinq types de fouille (fig. 6) :

- le type 1 est une rigole peu profonde aux parois très évasées comblée d'un à cinq lits de briques s'élargissant vers le sommet ; le fond de la tranchée n'est pas égal, et son alignement est peu droit. Il ne doit s'agir que de la stabilisation d'un mur un peu moins large que le sommet des assises de fondation, ou d'un procédé de « chaînage » du sol, pour fixer le sous-sol. C'est peut-être la préparation d'une fondation de ce type qui a occasionné, au sud du mur 40, dans le prolongement du mur 43, le creusement d'une vaste tranchée très évasée, comblée d'une terre argileuse plus compacte que le comblement initial de la fosse de fondation ;

- les types 2a et 2b consistent à dresser une fondation contre le bord d'une tranchée (2a) ou d'une fosse (2b) ; la maçonnerie peut n'être qu'un parement (mur 33) qui consolide la paroi de la fosse ;

- le type 3 est une tranchée taillée aux mesures de la fondation à recevoir. Ses parois sont peu ou prou verticales, ou légèrement évasées vers le haut ;

- le type 4 se rencontre dans une vaste fosse à l'intérieur de laquelle sont dressés un ou plusieurs murs ;
- le type 5 n'est qu'un élément complétant la trame des fondations, un muret de quelques assises posé en fin de comblement des fosses de fondations.

Le chaînage des fondations est plus fréquemment intégral (type a) à l'intérieur des grandes fosses de fondations (type 4 : cf. fig. 6), où le contexte est plus lâche. En revanche, dans le cas de tranchée étroite (type 3), où la fondation est fermement maintenue, des liaisons du type b ou c ont dû paraître suffisantes à la cohésion de l'ensemble ; le secteur sud-est de la fouille présente toutefois l'alliance de tranchées de fondation-carcan (type 3) et le type de chaînage le plus solide (type a).

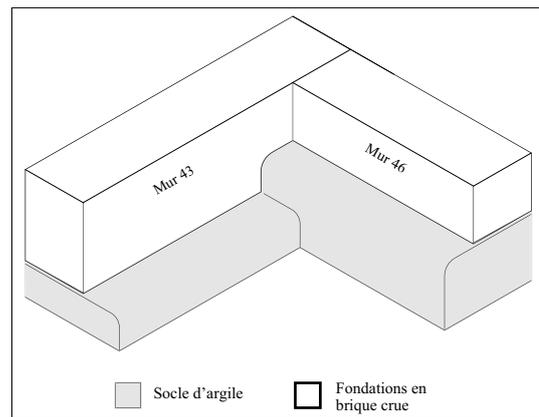
Fig. 7 – Socle d'argile.

Les fosses de fondation sont souvent légèrement surcreusées par rapport à la base des fondations. Chacun des murs 40 à 43, ainsi que 46, 32 et 35 (face est) est posé sur un socle d'argile³ (fig. 7), tandis que le centre de l'espace qu'ils délimitent est creusé en cuvette. D'autre part la fosse de fondation de l'angle nord-est de l'édifice est plus profonde que la base des murs 1 et 18 ; elle a donc été partiellement recomblée avant le début des travaux de maçonnerie.

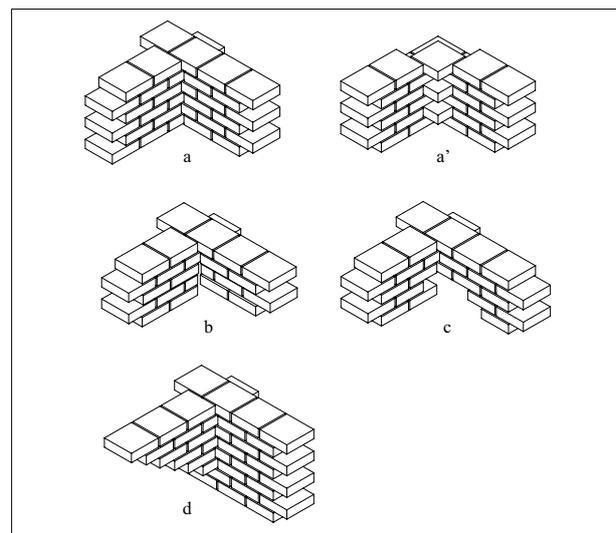
Fig. 8 – Les différents types de chaînage.

Le chaînage se présente sous plusieurs formes : il peut être intégral sur toute la hauteur commune de deux fondations (fig. 8a, a') et se rencontre plutôt lorsque les deux fondations ont des profondeurs voisines (fig. 9-10). La différence entre a et a' n'est pas fonctionnelle. Elle n'est que le résultat de la configuration de la disposition des briques de l'un et l'autre murs à leur point de jonction (fig. 15). Là où la différence de profondeur est plus importante, deux cas se présentent : la liaison s'effectue uniquement dans les assises supérieures ; les assises sous le chaînage forment une tête de mur verticale (fig. 8b), ou s'éloignent progressivement l'une de l'autre en une série de surplombs (fig. 8c et 11) ; le deuxième cas, inverse, voit la fondation de profondeur moindre s'enfoncer à l'abord de l'angle, jusqu'à rejoindre en gradins la base de la fondation plus profonde (fig. 8d).

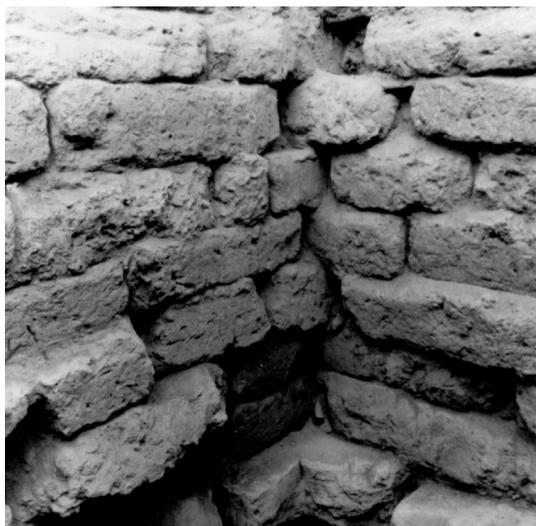
Fig. 9 – Chaînage entre deux murs de fondation du carré III H 2 (cl. mission archéologique de Mari).

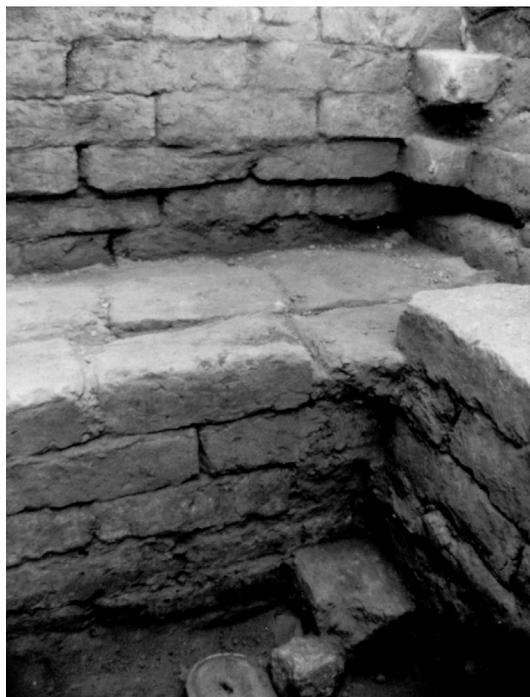
Fig. 10 – Chaînage bien réalisé entre les différentes composantes des murs de fondation 8-7 et 38-39 du carré III H 1 (cl. mission archéologique de Mari).

4 - Il n'est pas exclu de voir dans l'introduction d'os de ruminants ou d'un type particulier de tessons dans le comblement des tranchées de fondation un acte volontaire, d'une portée symbolique pourtant indéfinissable, à rattacher à des rites de fondation. Les réparations de l'enceinte du palais du II^e millénaire en présentent un autre exemple (voir dans ce volume p. 6). On signale en outre dans le secteur le plus soigneusement fondé de la Grande Résidence (sud-est de la fouille) un autre geste de fondation : il s'agit du dépôt de trois vases, au fond de la tranchée (un vase globulaire à l'angle nord-est de 8, une coupe à l'angle de 8 et de 39 [cf. fig. 10], et une assiette à mi-course de 8).

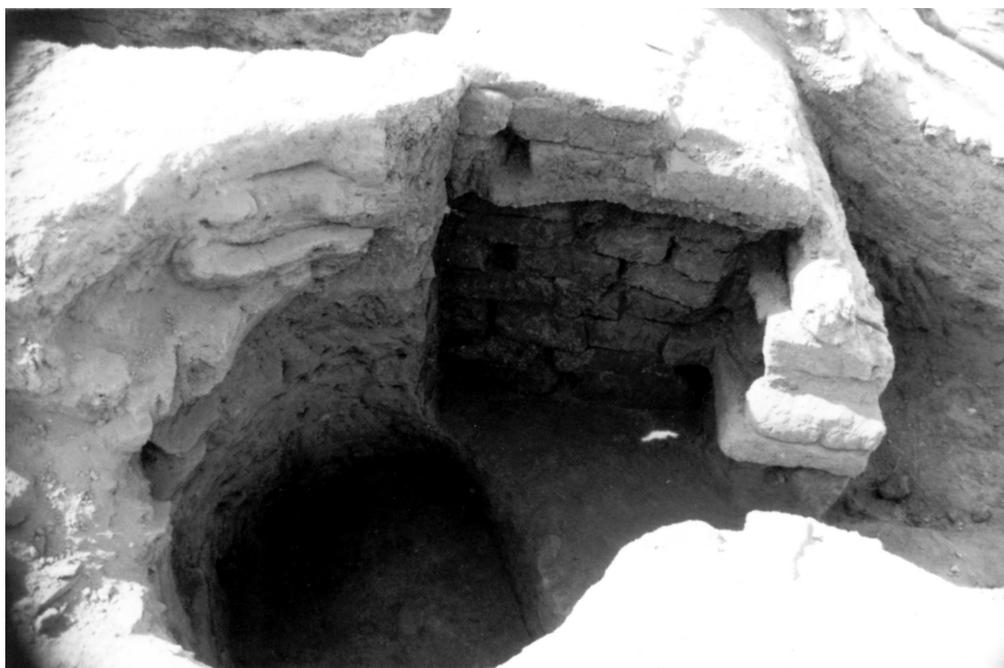
Fig. 11 – Chaînage aux assises supérieures : murs 69 et 1 du carré III J 3 (cl. mission archéologique de Mari).

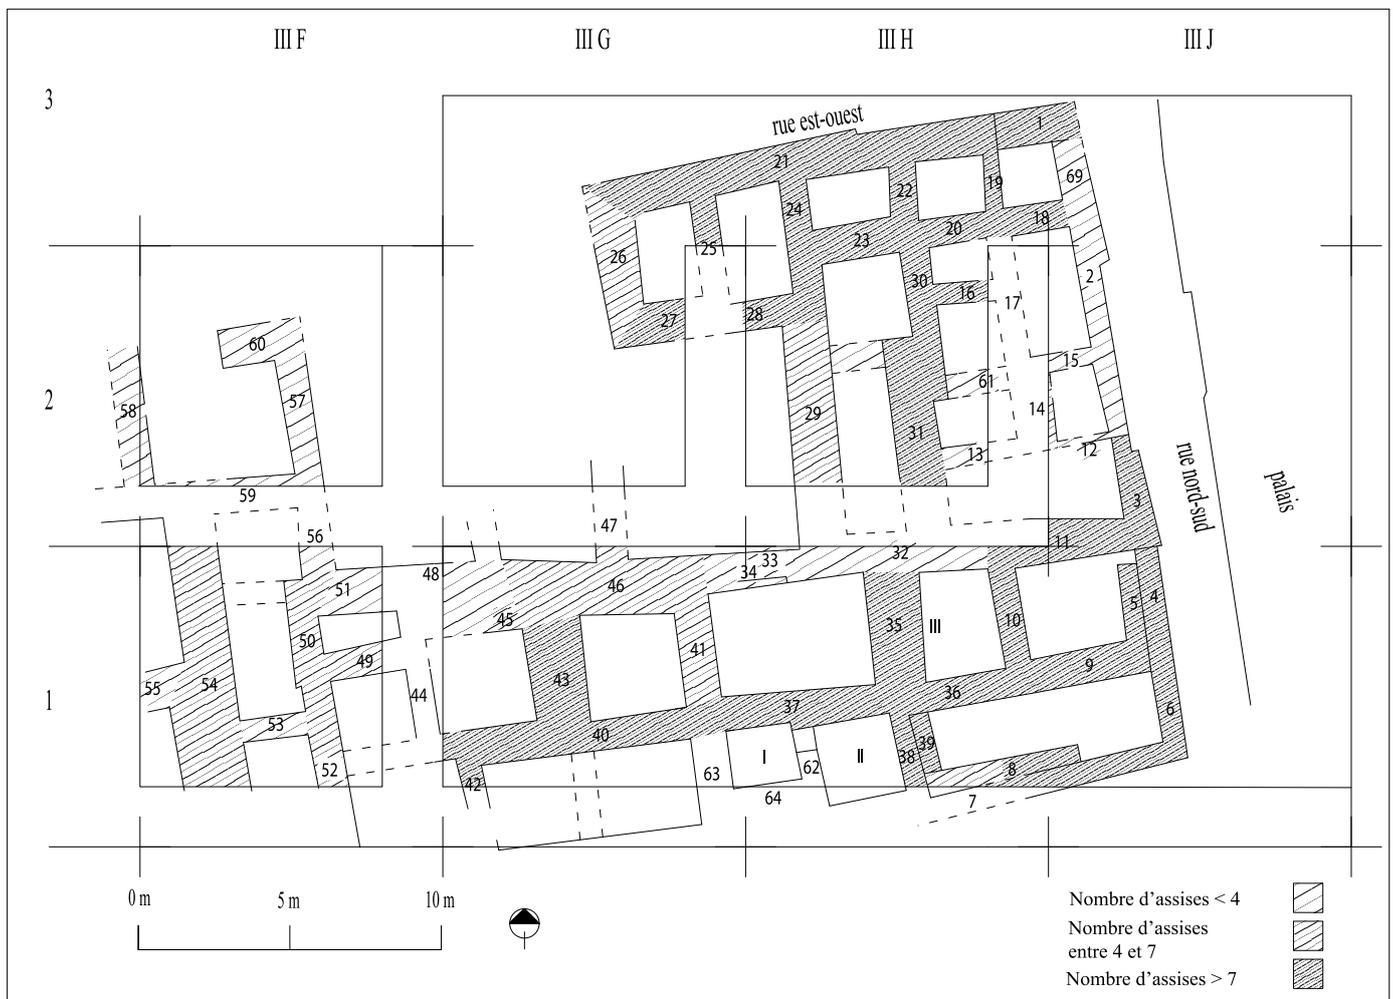
Fig. 12 – Les profondeurs des fondations.

Sur la figure 12, qui met en évidence la relation entre l'épaisseur et la profondeur d'une fondation, on remarque tout d'abord que l'épaisseur varie de 70 cm à 2 mètres (les extrêmes sont le mur 54 avec 2,3 m de large, et 60 cm pour le mur 4). Parmi les fondations que l'on appellera épaisses, qui dépassent un mètre (deux briques et demie) et qui constituent plus du tiers de l'ensemble (22 sur 55), sept seulement ont une profondeur inférieure à dix assises, et l'altitude absolue de leur base varie de 180,30 à 181,30. Les autres fondations épaisses s'enfoncent parfois jusqu'à 20 assises. La répartition de ces fondations dans l'ensemble du réseau mérite une remarque : les fondations épaisses et faiblement ancrées se situent à l'intérieur du complexe, à certaine distance des bordures (en tenant compte du fait que la limite ouest de la résidence fut emportée par l'érosion). D'autre part, les fondations profondes et épaisses délimitent l'ensemble ; c'est fort clair au nord et au sud (murs 9, 36, 37, 40 ; le mur 7 à l'angle sud-est semble, dans l'état actuel des fouilles, étroit – il s'agit peut-être d'un mur mitoyen –, mais est très profondément fondé). À l'est en revanche, on est assez surpris par la faiblesse des fondations 2 et 69 ; la raison en est probablement une question de charges.

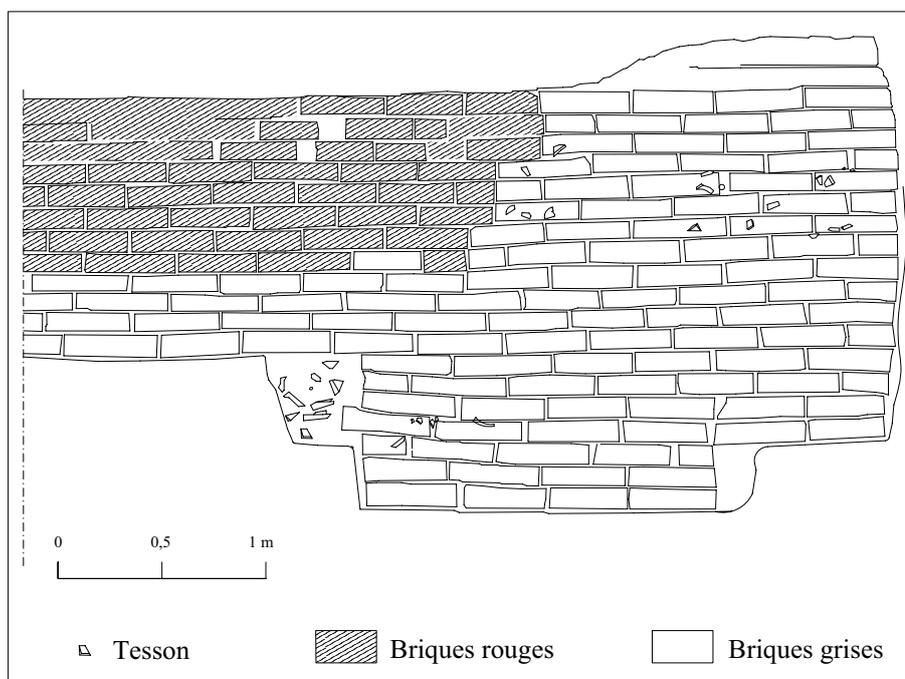
Fig. 13 – Élévation du mur 9 (face sud).

La deuxième irrégularité est la variation de profondeur dans la longueur d'une fondation (hormis les cas exposés ci-dessus au paragraphe D, où les changements n'apparaissent qu'à la jonction de deux fondations, pour une meilleure liaison : voir en particulier le mur 43, fig. 7). Elle s'observe dans les trois paliers que forme la base du mur 9, de façon identique sur ses deux faces (fig. 13).

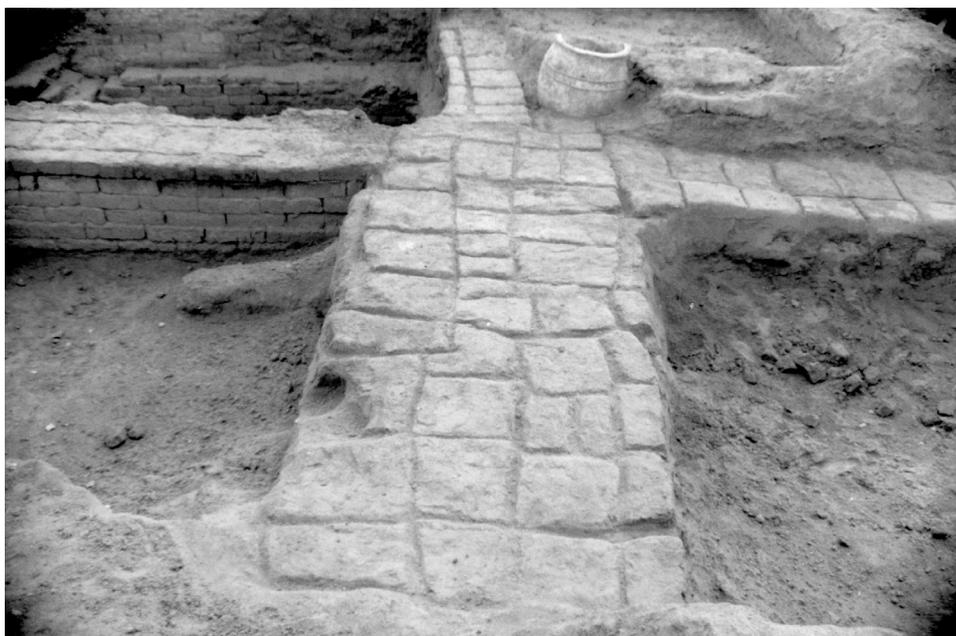
Fig. 14 – Utilisation de briques carrées et de débris de briques dans un mur de fondation : murs 35 et 37 du carré III H 1 (cl. mission archéologique de Mari).

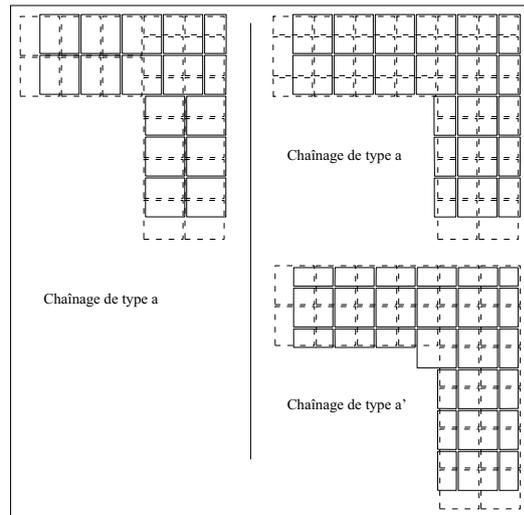
Fig. 15 – Types de superposition d'assises dans les chaînages de type a et a'.

L'appareil est régulier plein-sur- joint, avec de temps en temps des coups de sabre, ou des irrégularités dues à l'emploi de demi-briques ; dans deux cas (murs 6 et 44) on a un assemblage régulièrement alterné de lits de briques et de lits de demi-briques disposées en boutisse. Dans l'ensemble des murs 9, 10, 35, 36 et 38, qui ont tous une épaisseur de deux briques, la disposition des briques dans l'épaisseur des assises alterne régulièrement : deux briques puis deux demi-briques en bordure avec une brique au centre (fig. 15-17).

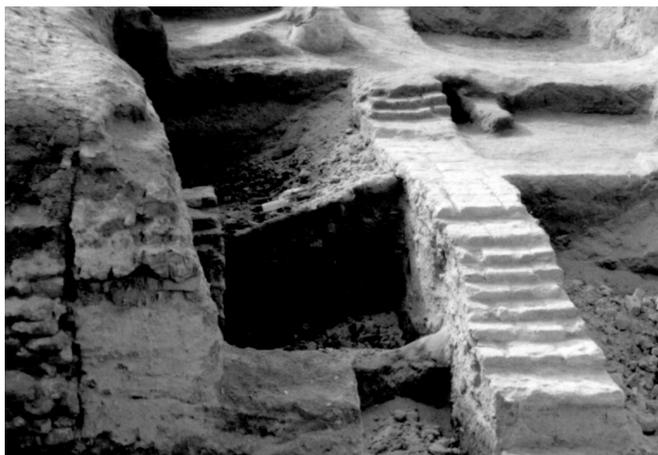
Fig. 16 – Alternance des assises avec recouvrement des joints dans les murs 9 et 36 du carré III H 1 (cl. mission archéologique de Mari).

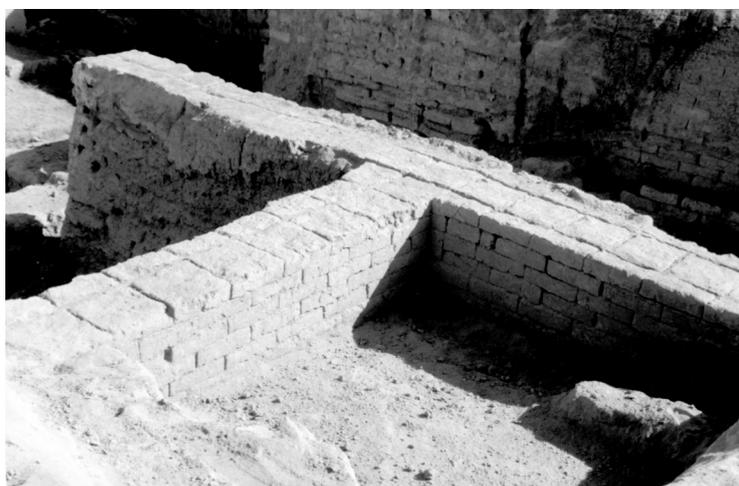
Fig. 17 – Élévation des murs de fondation 10, 36 et 9 avec chaînage, fondement bien assuré et faces bien dressées, dans le carré III H 1 (cl. mission archéologique de Mari).

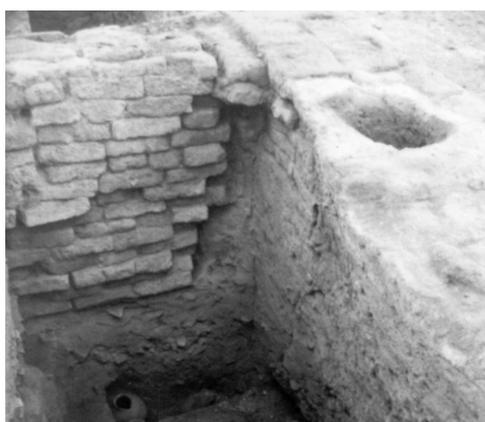
Fig. 18 – Le mur 18 du carré III J 3 : déficit de liaisonnement avec le mur 2 qui va en s'accroissant vers la base (cl. mission archéologique de Mari).

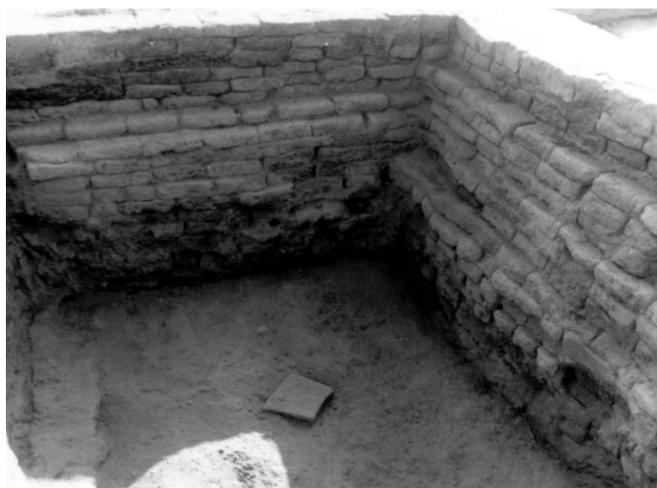
Fig. 19 – Large base d'une fondation avec diminution de l'épaisseur par étapes jusqu'au niveau du sol d'utilisation : murs 41 et 34 du carré III H 1 (cl. mission archéologique de Mari).

Les murs sont souvent plus larges à la base, se rétrécissant dans les quatre à cinq assises supérieures par un ou plusieurs ressauts d'une demi-brique chacun (fig. 19).

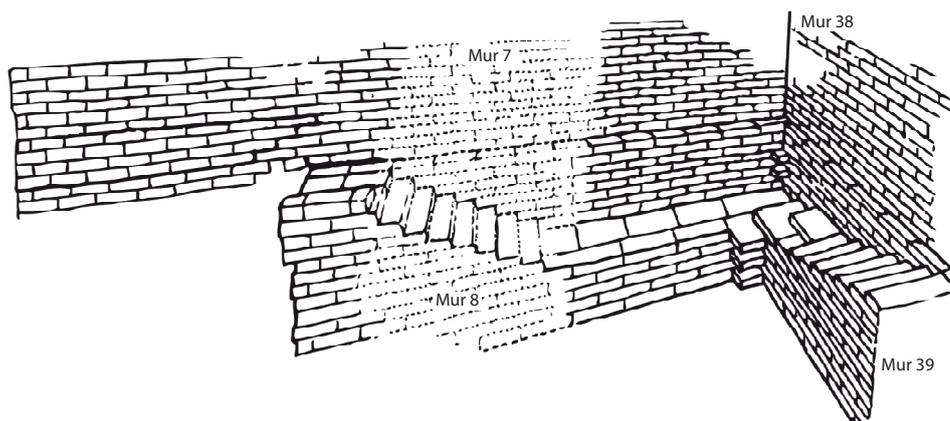
Fig. 20 – Fondations doublées.

La fondation qui double la base des murs 7 (mur 8) et 38 (mur 39) mérite une description particulière (fig. 20-21). C'est un massif en L, fait de briques et demi-briques de 40 x 40 x 12 cm, moulées avec soin. Les joints sont gras et parfois creux. L'assemblage est régulièrement alterné, l'aplomb est soigné pour la volée nord-sud, et comporte beaucoup de saillants et rentrants pour la volée est-ouest. Cette fondation se présente sous la forme d'un escalier descendant du nord au sud en neuf degrés, de surface inégale et de la hauteur d'une brique chacun, rejoignant une plate-forme orientée est-ouest d'une brique et demie de large, comportant un rebord d'une demi-brique ; l'aile nord-sud (n^o 39) est composée d'au moins 15 assises ; le massif 8 a dix assises. Cet ensemble est solidaire du mur 38, mais le mur 36 et le mur 7 le chevauchent sans s'appliquer parfaitement contre. La tranchée de cet ensemble est creusée dans un contexte assez stable (destruction argileuse tassée de niveaux architecturaux), ce qui ne justifie pas un ancrage aussi profond ni son gabarit qui ne laisse pas de paraître aberrant. Un contrefort ou empattement pour des murs porteurs, ou le projet de fondations avorté, repris plus tard lors du chantier de cette résidence (mais la fraîcheur de la conservation indique que cette construction a été comblée aussitôt bâtie) restent des hypothèses insuffisantes pour expliquer cette anomalie. Ces travaux d'une ampleur inhabituelle ont pu être justifiés par la nécessité de renforcer le point de jonction de deux ensembles architecturaux indépendants et exerçant des pressions contraires. On rappelle que la volonté apparente de fortifier ce secteur se manifestait aussi par le type de tranchée choisi (type 1), un chaînage intégral des murs, un appareil régulier et des briques de bonne qualité.

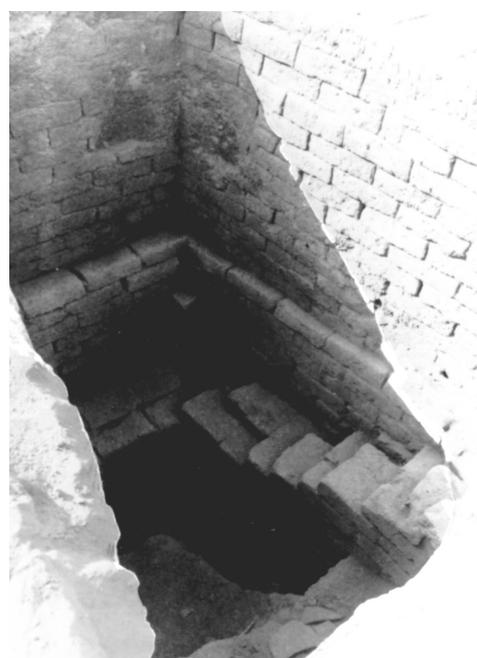
Fig. 21 – Dédoublage de la fondation à la base des murs 7-8 et 38-39 du carré III H 1 (cl. mission archéologique de Mari).
