Etude des fondations d'une résidence mariote du XVIIIe siècle av. J.-C. à l'ouest du palais.

ÉTUDE DES FONDATIONS D'UNE RÉSIDENCE MARIOTE DU XVIII^e S. AV. J.-C. À L'OUEST DU PALAIS

Emmanuelle CAPET
Bouchra FARAH-FOUGÈRES

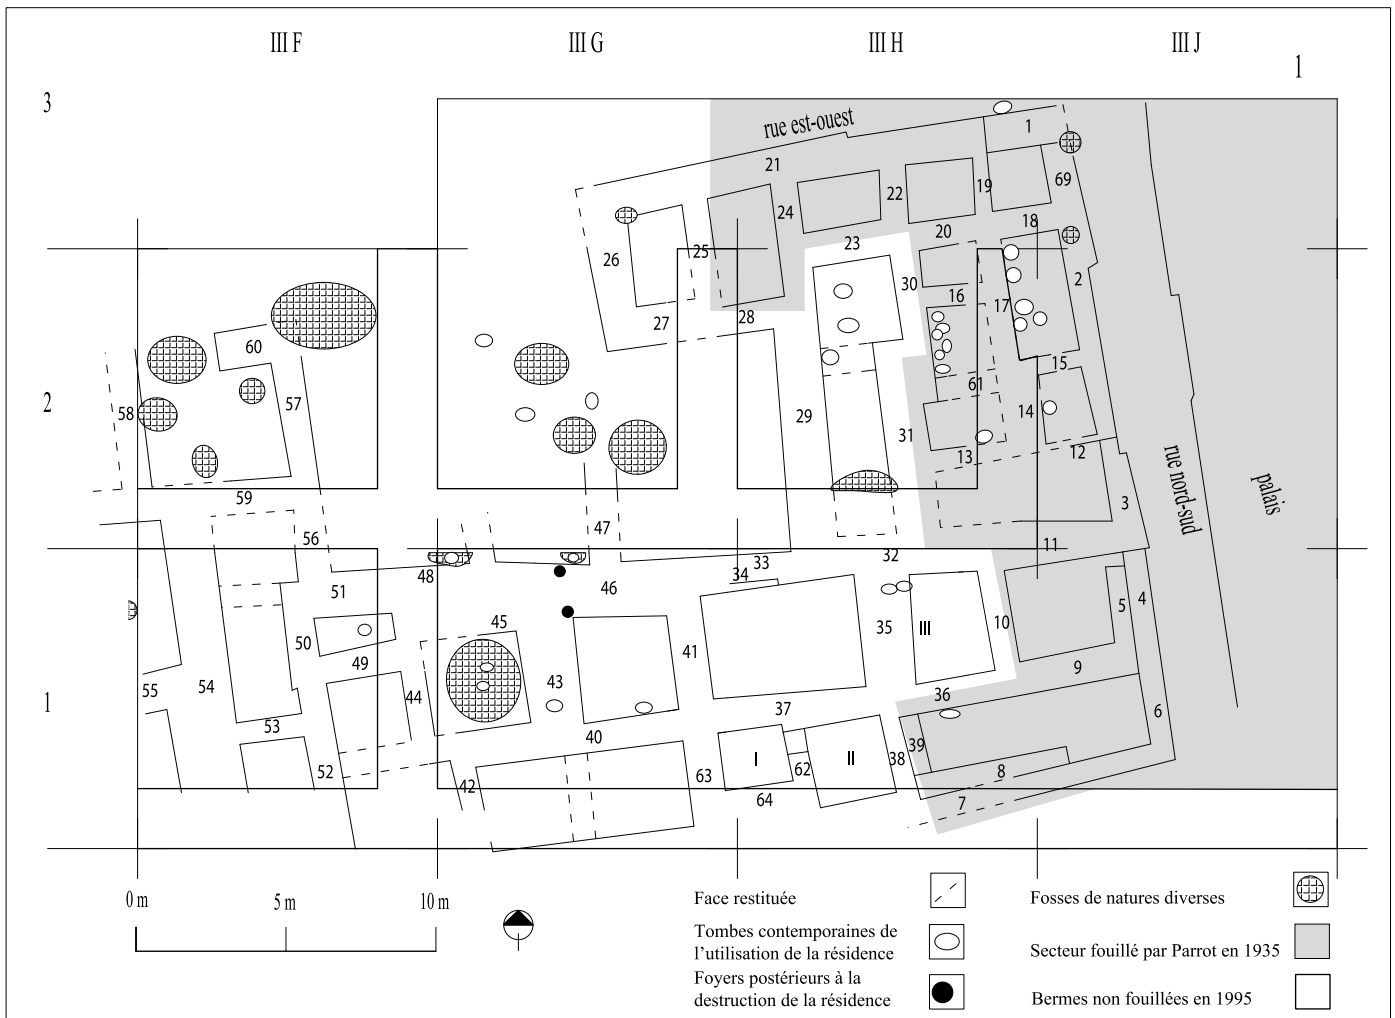
Fig. 2 – Avancement de la fouille et intrusions.

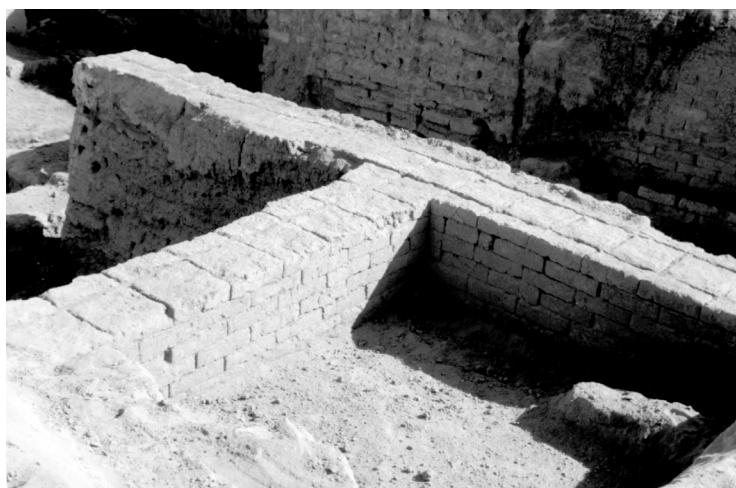
Fig. 17 – Élévation des murs de fondation 10, 36 et 9 avec chaînage, fondement bien assuré et faces bien dressées, dans le carré III H 1 (cl. mission archéologique de Mari).

L'appareil est régulier plein-sur-join, avec de temps en temps des coups de sabre, ou des irrégularités dues à l'emploi de demi-briques ; dans deux cas (murs 6 et 44) on a un assemblage régulièrement alterné de lits de briques et de lits de demi-briques disposées en boutisse. Dans l'ensemble des murs 9, 10, 35, 36 et 38, qui ont tous une épaisseur de deux briques, la disposition des briques dans l'épaisseur des assises alterne régulièrement : deux briques puis deux demi-briques en bordure avec une brique au centre (fig. 15-17).

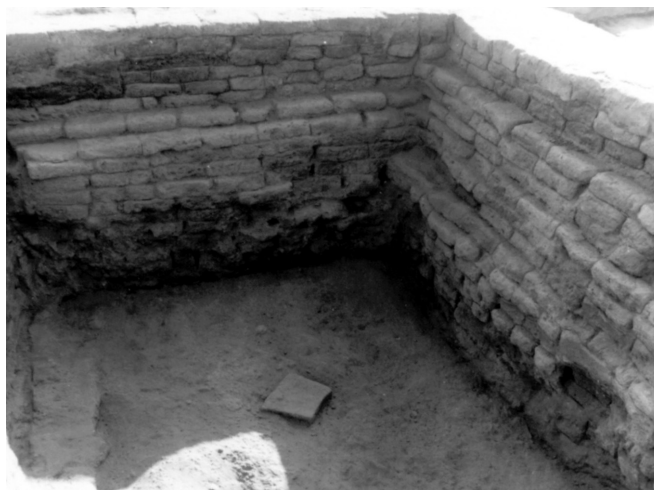
Fig. 19 – Large base d'une fondation avec diminution de l'épaisseur par étapes jusqu'au niveau du sol d'utilisation : murs 41 et 34 du carré III H 1 (cl. mission archéologique de Mari).

Les murs sont souvent plus larges à la base, se rétrécissant dans les quatre à cinq assises supérieures par un ou plusieurs ressauts d'une demi-brique chacun (fig. 19).

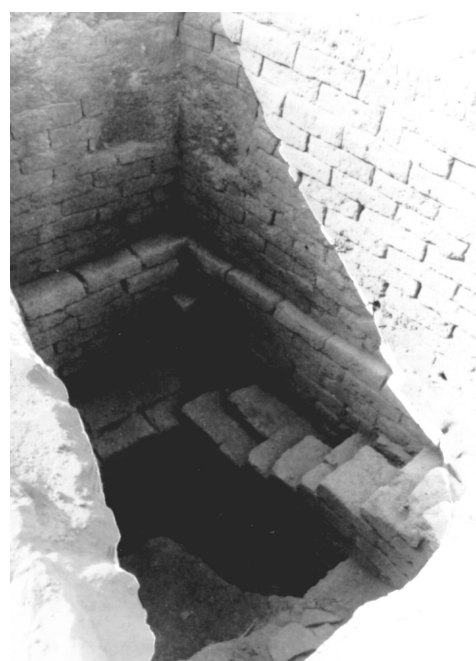
Fig. 21 – Dédoublage de la fondation à la base des murs 7-8 et 38-39 du carré III H 1 (cl. mission archéologique de Mari).

La fondation qui double la base des murs 7 (mur 8) et 38 (mur 39) mérite une description particulière (fig. 20-21). C'est un massif en L, fait de briques et demi-briques de 40 x 40 x 12 cm, moulées avec soin. Les joints sont gras et parfois creux. L'assemblage est régulièrement alterné, l'aplomb est soigné pour la volée nord-sud, et comporte beaucoup de saillants et rentrants pour la volée est-ouest. Cette fondation se présente sous la forme d'un escalier descendant du nord au sud en neuf degrés, de surface inégale et de la hauteur d'une brique chacun, rejoignant une plate-forme orientée est-ouest d'une brique et demie de large, comportant un rebord d'une demi-brique ; l'aile nord-sud (n^o 39) est composée d'au moins 15 assises ; le massif 8 a dix assises. Cet ensemble est solidaire du mur 38, mais le mur 36 et le mur 7 le chevauchent sans s'appliquer parfaitement contre. La tranchée de cet ensemble est creusée dans un contexte assez stable (destruction argileuse tassée de niveaux architecturaux), ce qui ne justifie pas un ancrage aussi profond ni son gabarit qui ne laisse pas de paraître aberrant. Un contrefort ou empattement pour des murs porteurs, ou le projet de fondations avorté, repris plus tard lors du chantier de cette résidence (mais la fraîcheur de la conservation indique que cette construction a été comblée aussitôt bâtie) restent des hypothèses insuffisantes pour expliquer cette anomalie. Ces travaux d'une ampleur inhabituelle ont pu être justifiés par la nécessité de renforcer le point de jonction de deux ensembles architecturaux indépendants et exerçant des pressions contraires. On rappelle que la volonté apparente de fortifier ce secteur se manifestait aussi par le type de tranchée choisi (type 1), un chaînage intégral des murs, un appareil régulier et des briques de bonne qualité.
