Etude des fondations d'une résidence mariote du XVIIIe siècle av. J.-C. à l'ouest du palais.

ÉTUDE DES FONDATIONS D'UNE RÉSIDENCE MARIOTE DU XVIII^e S. AV. J.-C. À L'OUEST DU PALAIS

Emmanuelle CAPET
Bouchra FARAH-FOUGÈRES

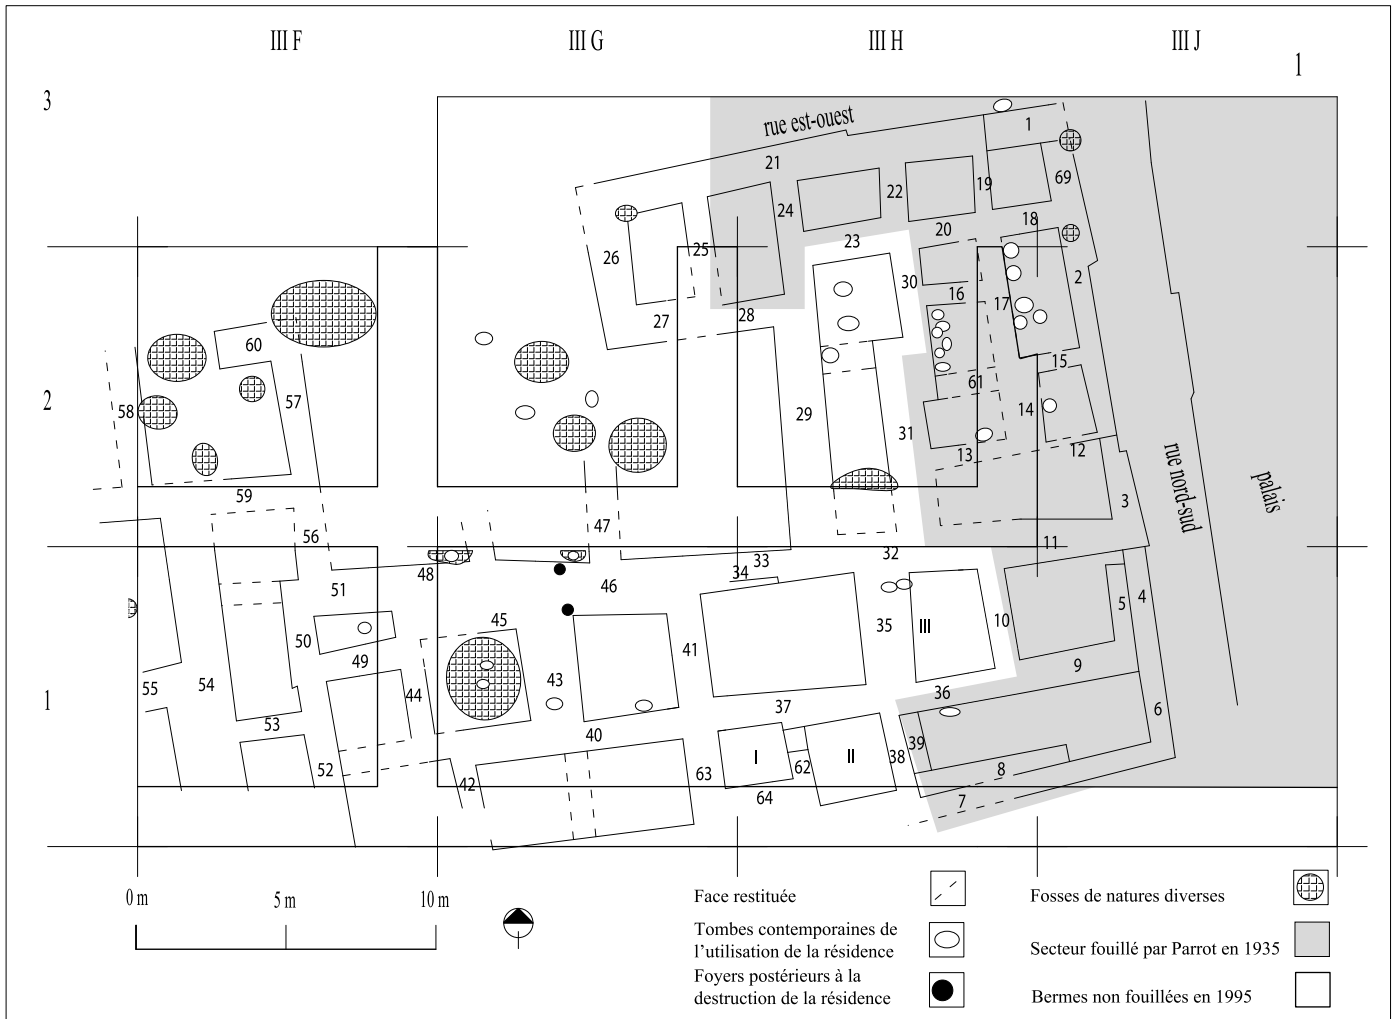
Fig. 2 – Avancement de la fouille et intrusions.

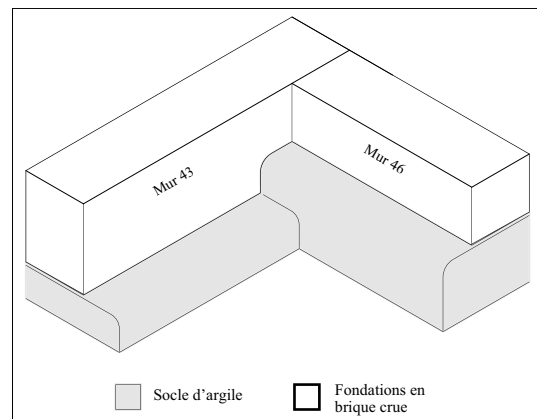
Fig. 7 – Socle d'argile.

Les fosses de fondation sont souvent légèrement surcreusées par rapport à la base des fondations. Chacun des murs 40 à 43, ainsi que 46, 32 et 35 (face est) est posé sur un socle d'argile³ (fig. 7), tandis que le centre de l'espace qu'ils délimitent est creusé en cuvette. D'autre part la fosse de fondation de l'angle nord-est de l'édifice est plus profonde que la base des murs 1 et 18 ; elle a donc été partiellement recomblée avant le début des travaux de maçonnerie.

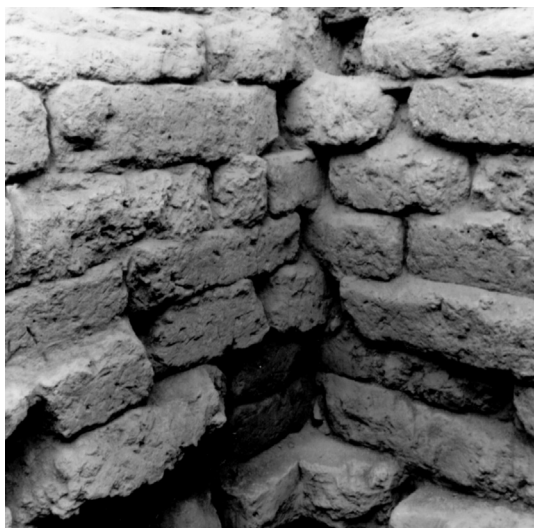
Fig. 9 – Chaînage entre deux murs de fondation du carré III H 2 (cl. mission archéologique de Mari).

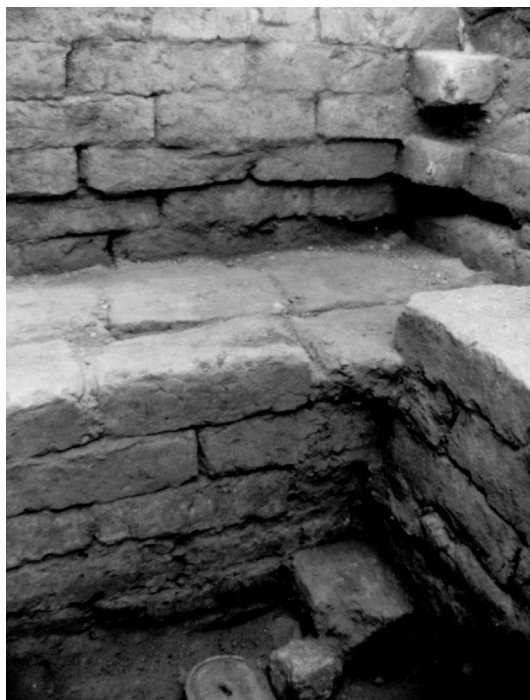
Fig. 10 – Chaînage bien réalisé entre les différentes composantes des murs de fondation 8-7 et 38-39 du carré III H 1 (cl. mission archéologique de Mari).

4 - Il n’est pas exclu de voir dans l’introduction d’os de ruminants ou d’un type particulier de tessons dans le comblement des tranchées de fondation un acte volontaire, d’une portée symbolique pourtant indéfinissable, à rattacher à des rites de fondation. Les réparations de l’enceinte du palais du II^e millénaire en présentent un autre exemple (voir dans ce volume p. 6). On signale en outre dans le secteur le plus soigneusement fondé de la Grande Résidence (sud-est de la fouille) un autre geste de fondation : il s’agit du dépôt de trois vases, au fond de la tranchée (un vase globulaire à l’angle nord-est de 8, une coupe à l’angle de 8 et de 39 [cf. fig. 10], et une assiette à mi-course de 8).

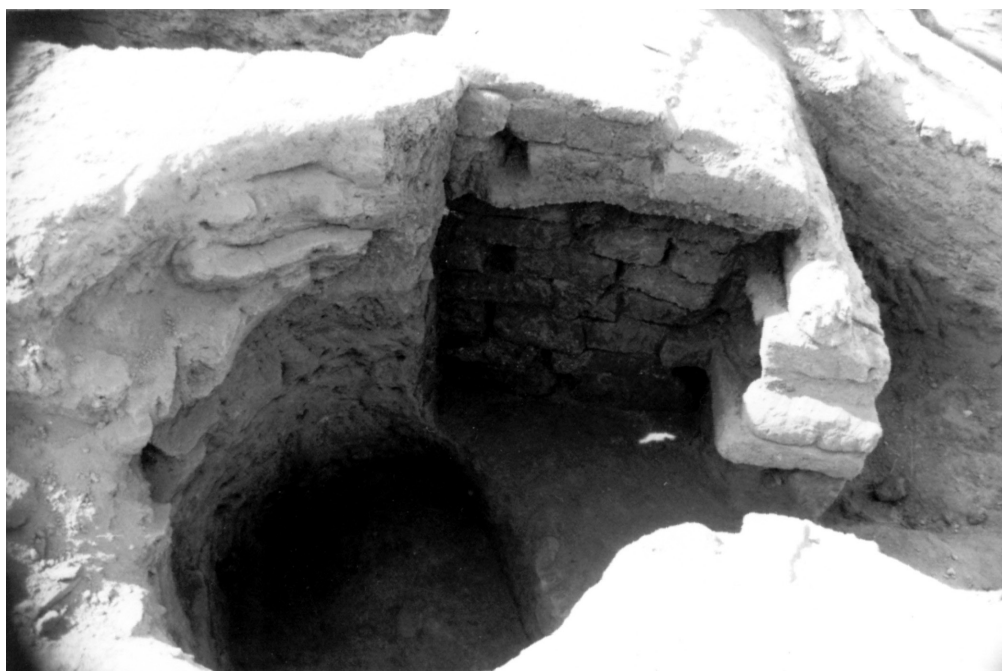
Fig. 11 – Chaînage aux assises supérieures : murs 69 et 1 du carré III J 3 (cl. mission archéologique de Mari).

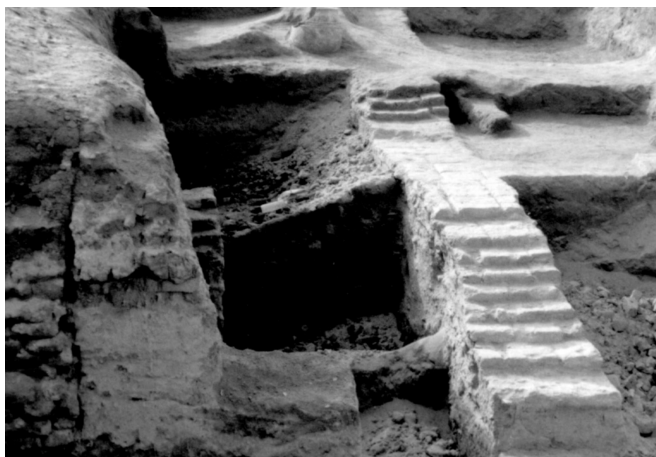
Fig. 16 – Alternance des assises avec recouvrement des joints dans les murs 9 et 36 du carré III H 1 (cl. mission archéologique de Mari).

L'appareil est régulier plein-sur-join, avec de temps en temps des coups de sabre, ou des irrégularités dues à l'emploi de demi-briques ; dans deux cas (murs 6 et 44) on a un assemblage régulièrement alterné de lits de briques et de lits de demi-briques disposées en boutisse. Dans l'ensemble des murs 9, 10, 35, 36 et 38, qui ont tous une épaisseur de deux briques, la disposition des briques dans l'épaisseur des assises alterne régulièrement : deux briques puis deux demi-briques en bordure avec une brique au centre (fig. 15-17).

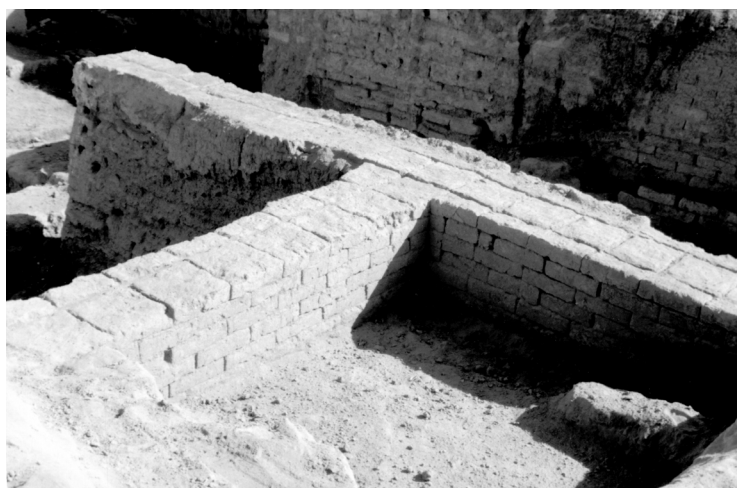
Fig. 17 – Élévation des murs de fondation 10, 36 et 9 avec chaînage, fondement bien assuré et faces bien dressées, dans le carré III H 1 (cl. mission archéologique de Mari).

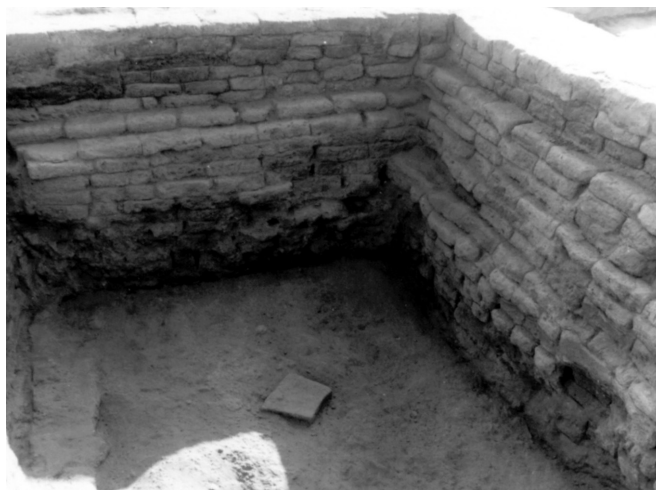
Fig. 19 – Large base d'une fondation avec diminution de l'épaisseur par étapes jusqu'au niveau du sol d'utilisation : murs 41 et 34 du carré III H 1 (cl. mission archéologique de Mari).

Les murs sont souvent plus larges à la base, se rétrécissant dans les quatre à cinq assises supérieures par un ou plusieurs ressauts d'une demi-brique chacun (fig. 19).

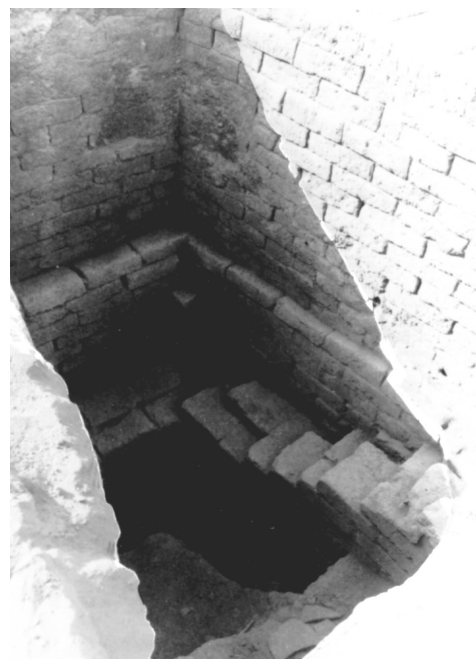
Fig. 21 – Dédoublage de la fondation à la base des murs 7-8 et 38-39 du carré III H 1 (cl. mission archéologique de Mari).

La fondation qui double la base des murs 7 (mur 8) et 38 (mur 39) mérite une description particulière (fig. 20-21). C'est un massif en L, fait de briques et demi-briques de 40 x 40 x 12 cm, moulées avec soin. Les joints sont gras et parfois creux. L'assemblage est régulièrement alterné, l'aplomb est soigné pour la volée nord-sud, et comporte beaucoup de saillants et rentrants pour la volée est-ouest. Cette fondation se présente sous la forme d'un escalier descendant du nord au sud en neuf degrés, de surface inégale et de la hauteur d'une brique chacun, rejoignant une plate-forme orientée est-ouest d'une brique et demie de large, comportant un rebord d'une demi-brique ; l'aile nord-sud (n^o 39) est composée d'au moins 15 assises ; le massif 8 a dix assises. Cet ensemble est solidaire du mur 38, mais le mur 36 et le mur 7 le chevauchent sans s'appliquer parfaitement contre. La tranchée de cet ensemble est creusée dans un contexte assez stable (destruction argileuse tassée de niveaux architecturaux), ce qui ne justifie pas un ancrage aussi profond ni son gabarit qui ne laisse pas de paraître aberrant. Un contrefort ou empattement pour des murs porteurs, ou le projet de fondations avorté, repris plus tard lors du chantier de cette résidence (mais la fraîcheur de la conservation indique que cette construction a été comblée aussitôt bâtie) restent des hypothèses insuffisantes pour expliquer cette anomalie. Ces travaux d'une ampleur inhabituelle ont pu être justifiés par la nécessité de renforcer le point de jonction de deux ensembles architecturaux indépendants et exerçant des pressions contraires. On rappelle que la volonté apparente de fortifier ce secteur se manifestait aussi par le type de tranchée choisi (type 1), un chaînage intégral des murs, un appareil régulier et des briques de bonne qualité.
