# Effondrements et inondation par ruissellement : la faute au karst ?

Début juin 2016, un épisode pluvieux intense a entraîné l'inondation de plusieurs localités au nord d'Orléans, provoquant de nombreux dommages, ainsi que de spectaculaires effondrements de terrain. Une première analyse du contexte géologique a été menée pour comprendre l'origine de ces désordres, en suivre l'évolution et chercher à en anticiper les éventuelles conséquences.

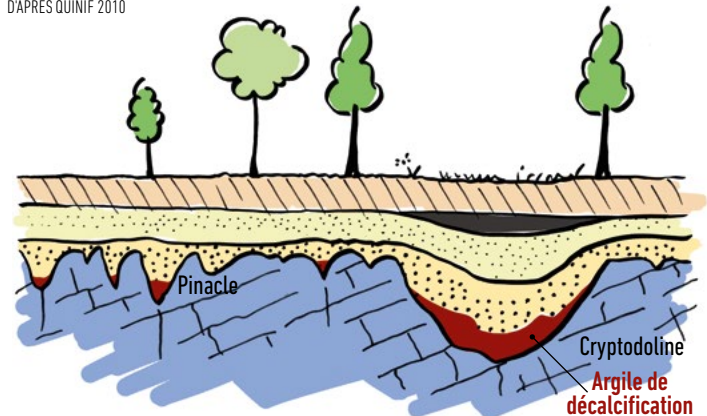
Coupe schématique présentant les morphologies en creux (cryptodolines) et bosses (pinacles) d'un cryptokarst se formant sous couverture sédimentaire.

La karstification sous couverture est un concept développé dans les années 1980 par J.L. Gendon, J.N. Salomon et J. Nicod (1987). Décrite en premier lieu dans le sud de la France, elle est définie comme une dissolution du toit des calcaires, présentant des reliefs résiduels arrondis séparés de dépressions en entonnoir, et recouverts d'une frange superficielle de calcaire altéré et pulvérulent. L'approfondissement des poches de dissolution provoque le tassement puis l'effondrement du remplissage.

La karstification sous couverture, appelée aussi cryptokarstification, se développe au cours de périodes d'altération, majoritairement dans des contextes d'aquifère captif sous une couverture perméable à semi-perméable (non karstifiable). L'échelle de temps nécessaire à l'aboutissement de ces processus est de plusieurs centaines de milliers d'années. —

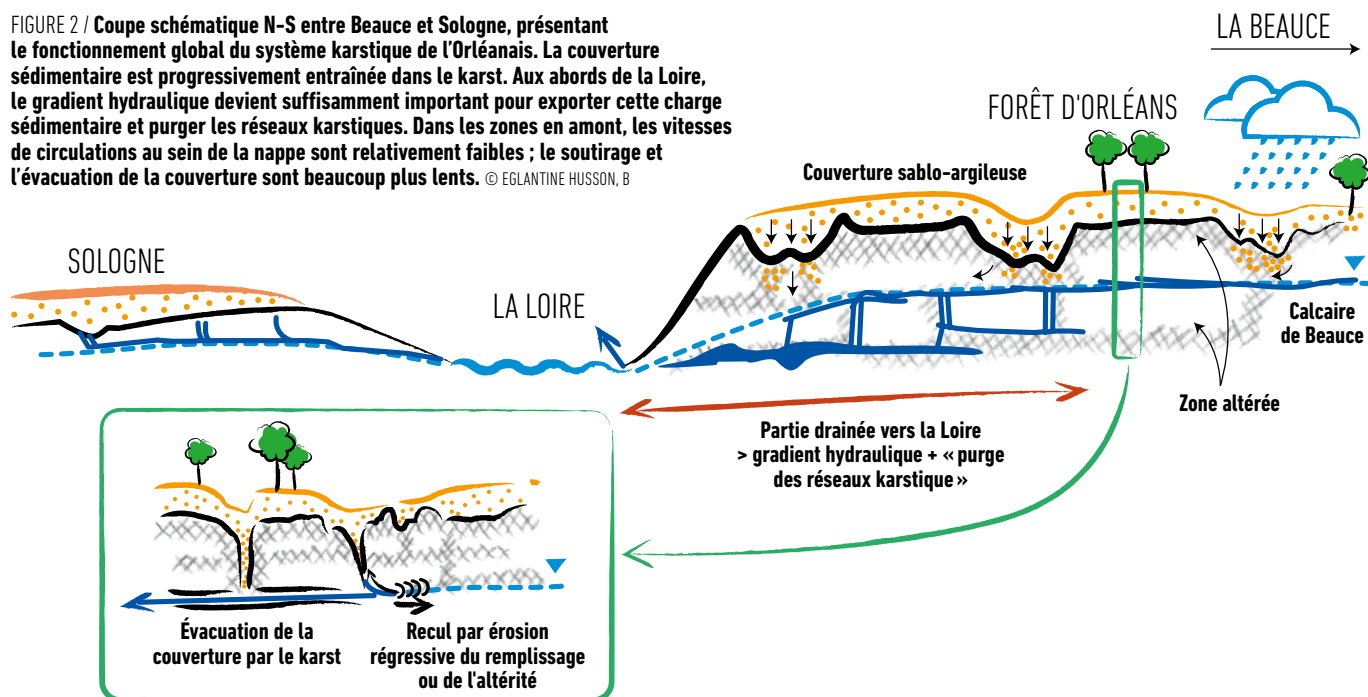
FIGURE 2 / Coupe schématique N-S entre Beauce et Sologne, présentant le fonctionnement global du système karstique de l'Orléanais. La couverture sédimentaire est progressivement entraînée dans le karst. Aux abords de la Loire, le gradient hydraulique devient suffisamment important pour exporter cette charge sédimentaire et purger les réseaux karstiques. Dans les zones en amont, les vitesses de circulations au sein de la nappe sont relativement faibles ; le soutirage et l'évacuation de la couverture sont beaucoup plus lents. © EGLANTINE HUSSON, B

située à faible profondeur. L'évacuation de la couverture par soutirage se fait plus difficilement (voir figure 2).

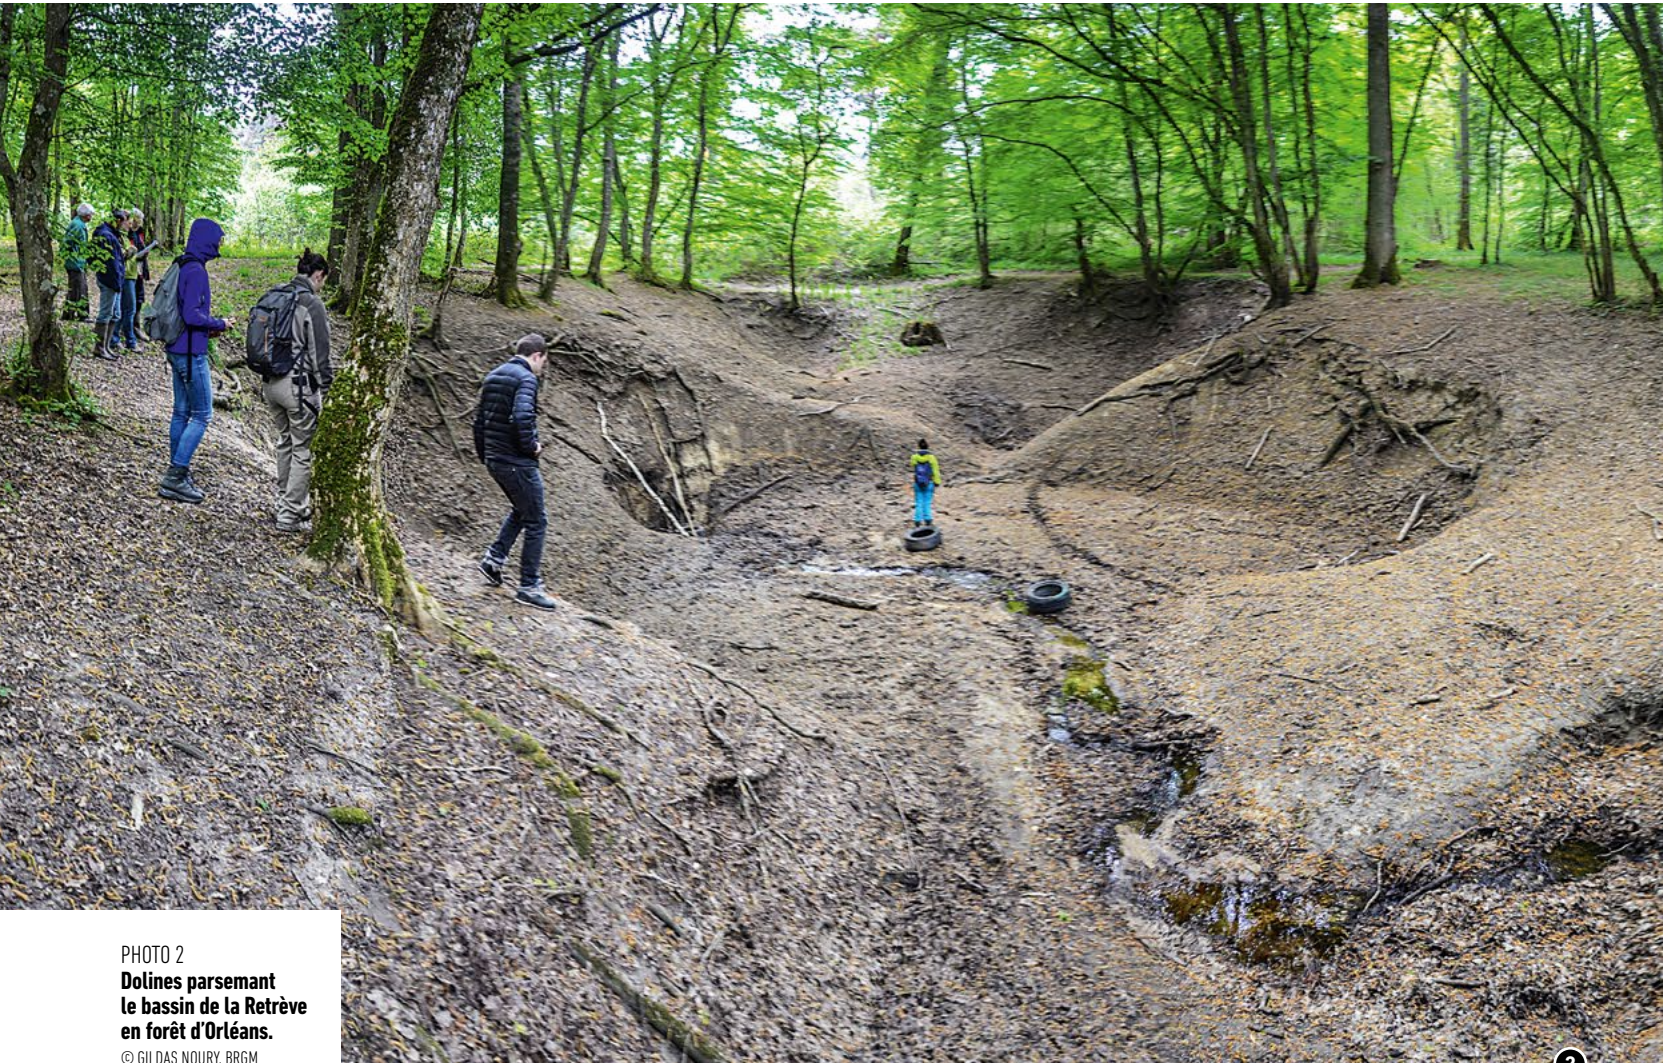
PHOTO 2  
**Dolines parsemant  
 le bassin de la Retrève  
 en forêt d'Orléans.**  
 © GILDAS NOURY, BRGM

Le phénomène est bien visible sur le terrain, comme en témoignent les nombreux gouffres et dolines de la forêt d'Orléans (photo 2). Suivant la dynamique du milieu, certaines zones sont plus ou moins actives et donnent des morphologies plus ou moins spectaculaires, mais les conduits karstiques restent colmatés en profondeur.

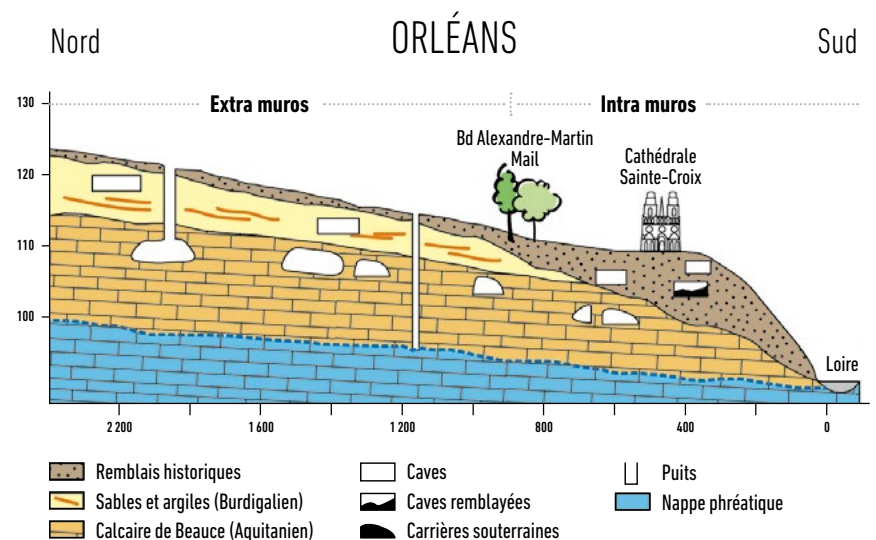
FIGURE 3 / **Coupe géologique d'Orléans montrant l'emplacement des caves et des carrières dans le sous-sol.**

La nature calcaire du substratum géologique orléanais explique à elle seule la présence de deux des trois types de cavités présentes sur le territoire. Les cavités karstiques naturelles « cohabitent » avec les carrières qui, elles, n'ont rien de naturel puisqu'elles ont été aménagées par l'homme : certains faciès du calcaire de Beauce constituaient à l'époque un matériau pour la construction, les voiries et l'amendement agricole. Le troisième type de cavité est la cave associée aux habitations : ces espaces de stockage des aliments et boissons étaient courants dans la plupart des fermes et habitations de la région (figure 3).

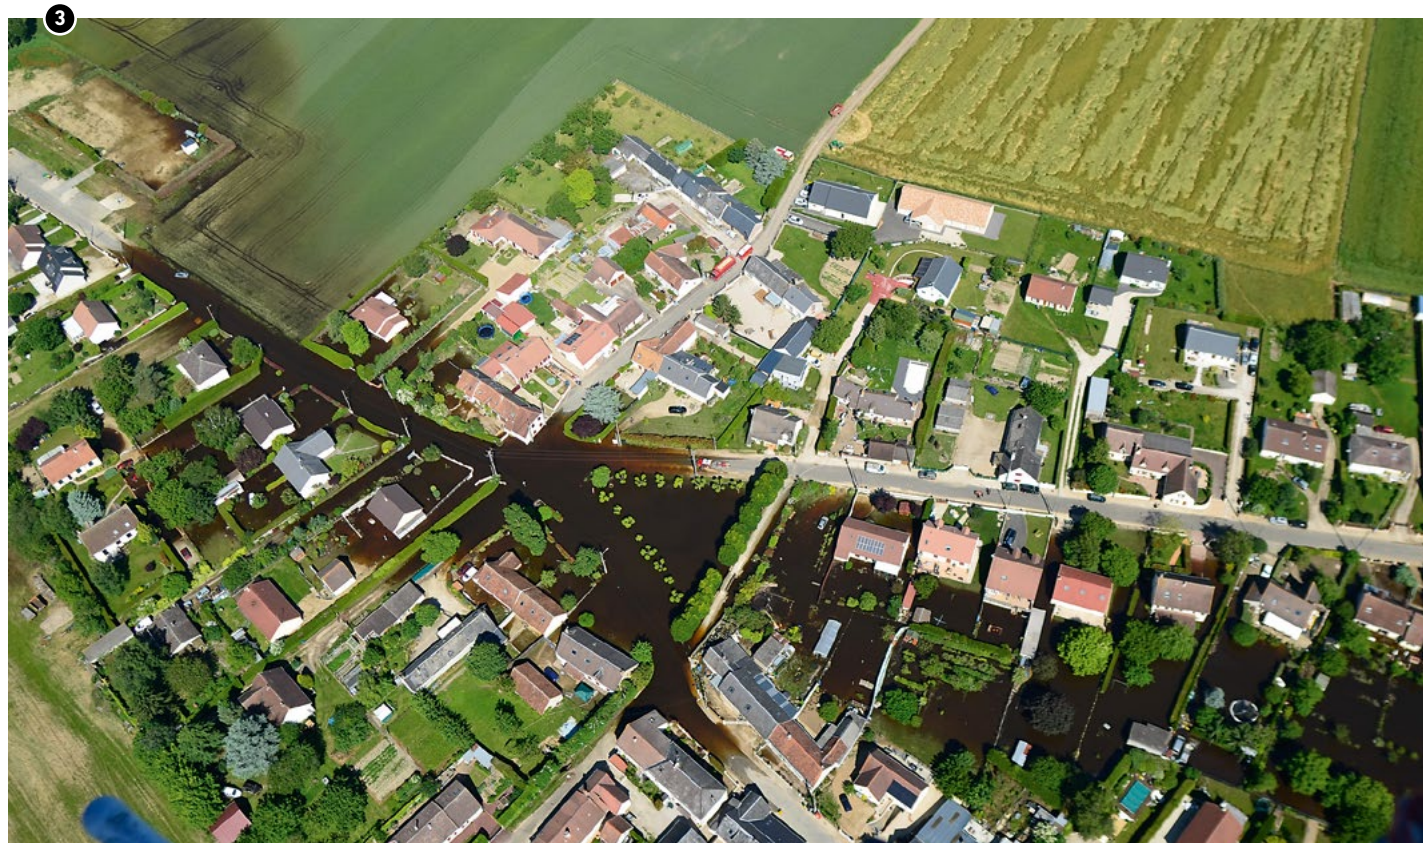
### ▼ PHOTO 3

L'inondation de la vallée de la Retrève le 9 juin 2016 (après le pic de crue) : partie ouest de la commune de Gidy – survol réalisé par le BRGM.

Le mardi 31 mai, la Retrève en eau commence par inonder les lotissements situés à l'orée de la forêt d'Orléans, à Cercottes. Elle passe ensuite sous les ouvrages de la RD2020, puis submerge l'A10 avant d'atteindre une zone industrielle (laboratoires pharmaceutiques Servier, entre autres) et la commune de Gidy. Le pic de l'inondation est atteint vers le 2-3 juin. L'autoroute est remise en service à partir du 10 juin, après des travaux entrepris par Cofiroute pour pomper l'eau, la stocker, dégager les véhicules et remettre en état la chaussée. Les eaux de la Retrève continuent de s'écouler en surface, dans le secteur de Gidy, jusqu'au 16 juin (Salquèbre *et al.*, 2016). Au total, les inondations auraient affecté à Gidy plus de 400 bâtiments sur les 700 que compte la commune.

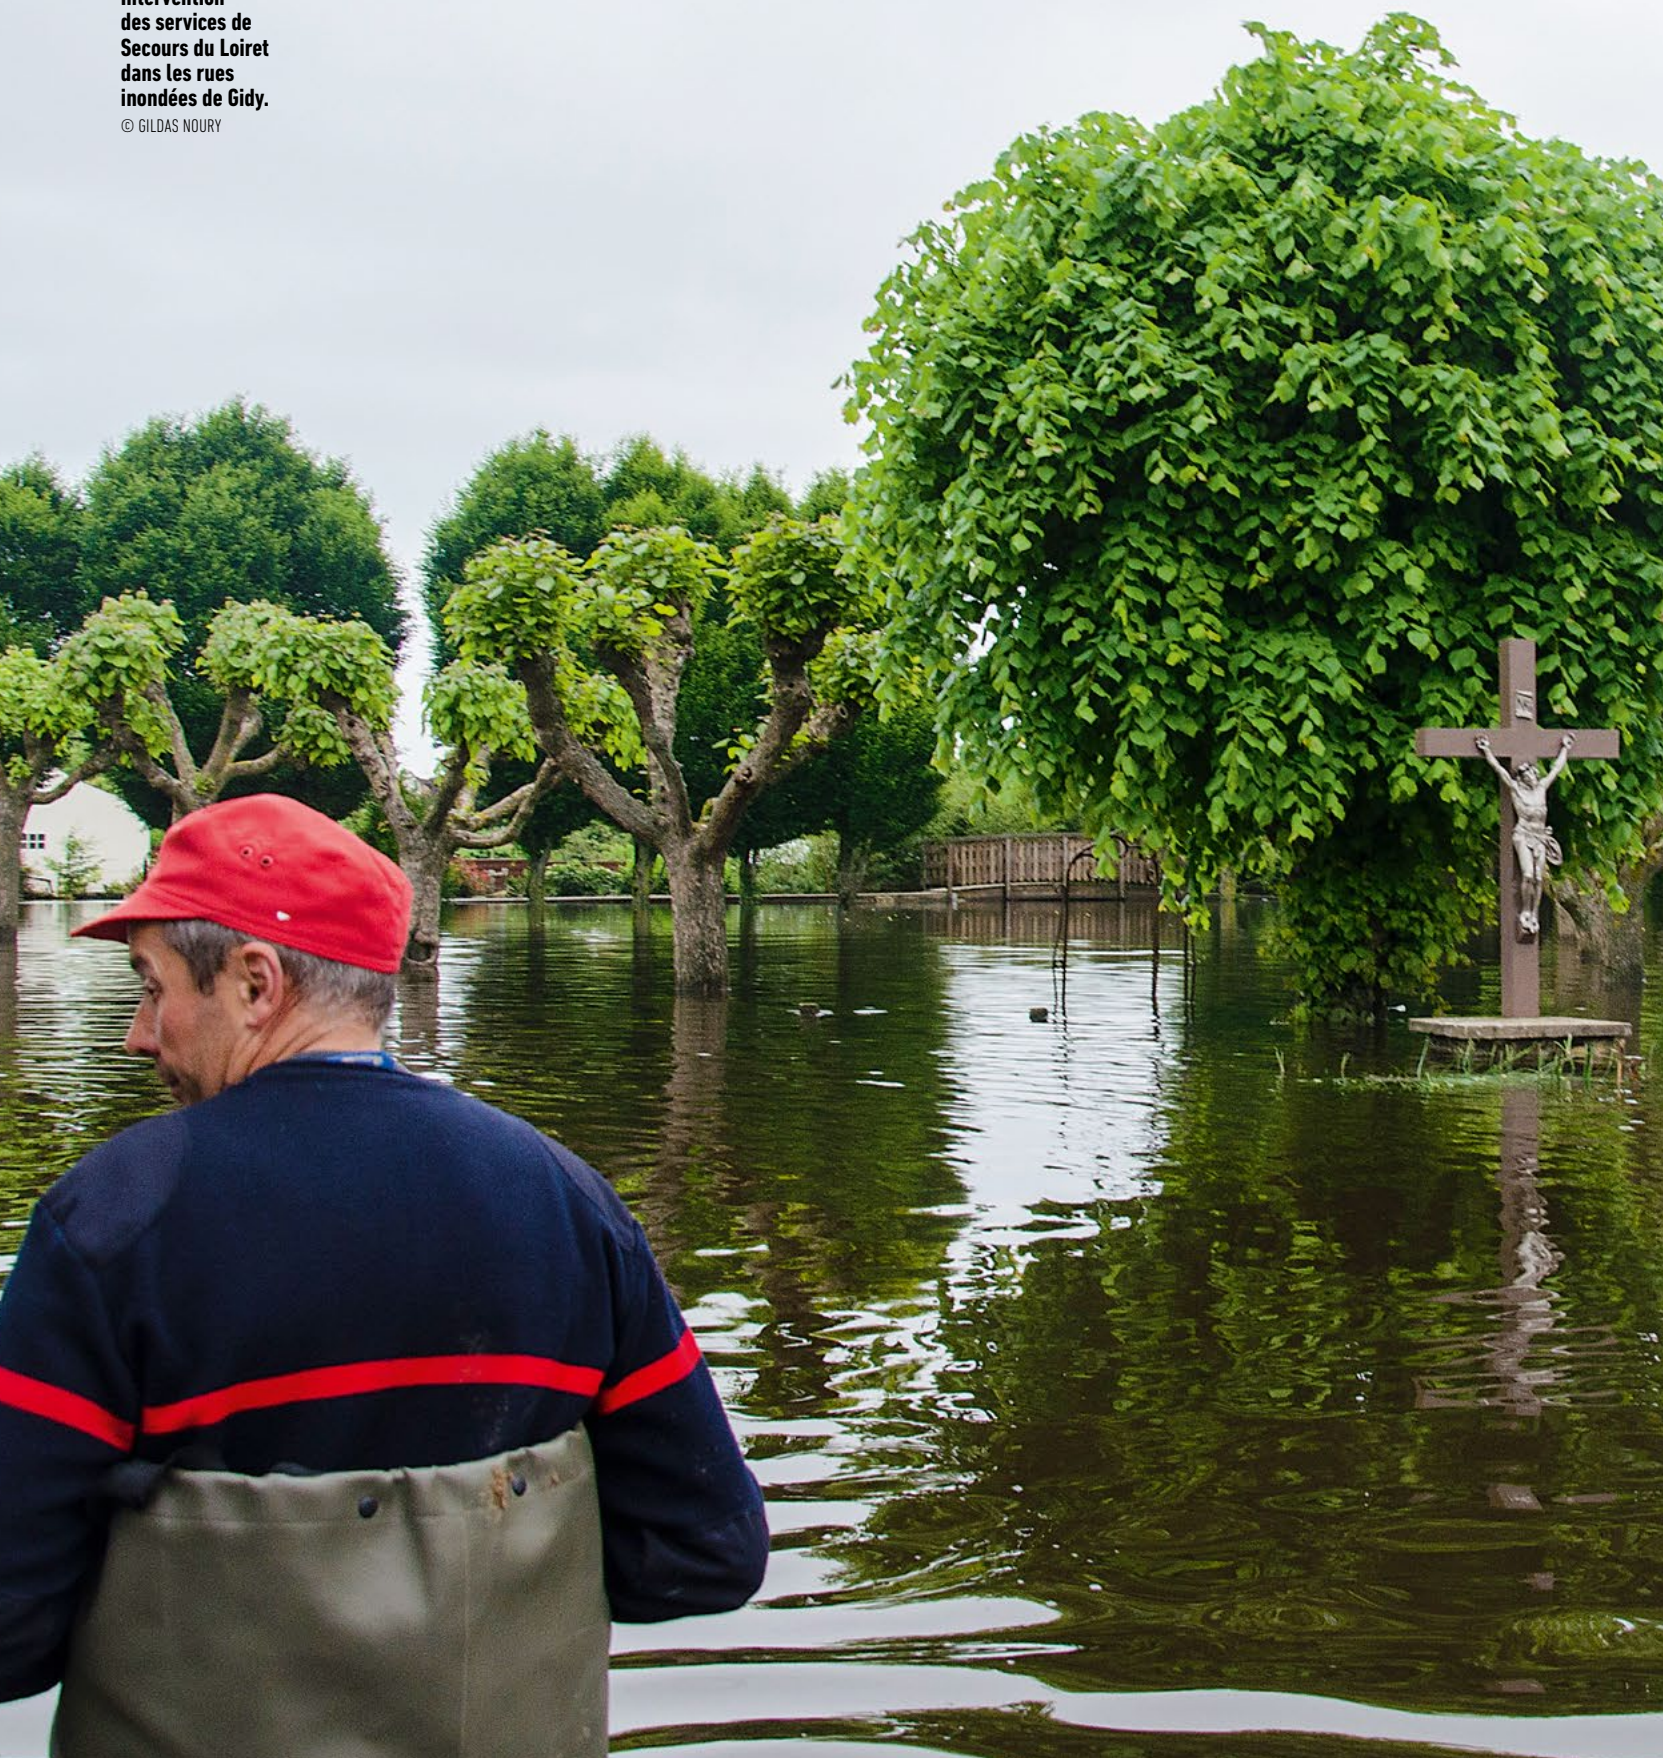
▲ PHOTO 4  
**Effondrements de terrain ayant suivi l'inondation de la Retrève. L'analyse a montré qu'il s'agissait d'une ancienne carrière souterraine.**

Dans un champ, une série d'effondrements/affaissements a marqué les esprits au moment de la crise du fait de la concentration (14 mouvements sur une surface d'un demi-hectare, voir photo 4), de la taille des désordres (trois d'entre eux font 10 mètres de diamètre pour des profondeurs de 7-8 mètres) et de leur origine, au début inexplicable. Les témoignages d'habitants, des documents d'archive et une exploration spéléologique ont permis de montrer qu'une ancienne carrière souterraine avait été en partie détruite par l'inondation. Ailleurs, d'autres effondrements ont été associés à des cavités karstiques naturelles : la pression de l'eau aurait fait « débousser » les « bouchons » masquant ces gouffres. Un autre type de désordre est lié à la dégradation, par l'eau, du mortier jointoyant les moellons d'anciennes caves.

La précision du diagnostic revêt ici toute son importance pour la prise de décision. Si les 14 mouvements observés dans le champ avaient été de nature karstique, la possibilité que se produisent de nombreux autres effondrements/affaissements à proximité, et donc sous des habitations, aurait imposé des mesures de sécurisation contraignantes pour les habitants (évacuation et surveillance).

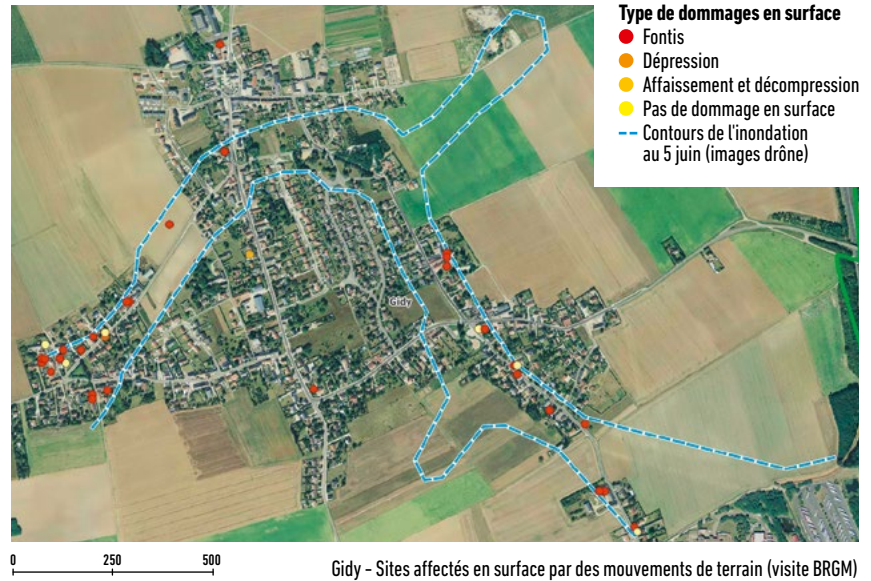
FIGURE 5  
Localisation des  
effondrements ayant  
suivi l'inondation de  
la Retrève à Gidy.  
© GILDAS NOURY

À Gidy, les 34 sites touchés par des désordres en surface se répartissent principalement dans la zone inondée (30 sites), plus exactement sur les bords de cette zone, ce qui laisse penser que cette inondation, apparemment l'une
