Tanis

NOTE DE L'AUTEUR

Numéro et intitulé de l'opération de terrain : 17114 – Tanis : archéologie urbaine, géo-archéologie, histoire

1.1.1. La Porte sud de la grande enceinte du temple d'Amon (Secteur 3)

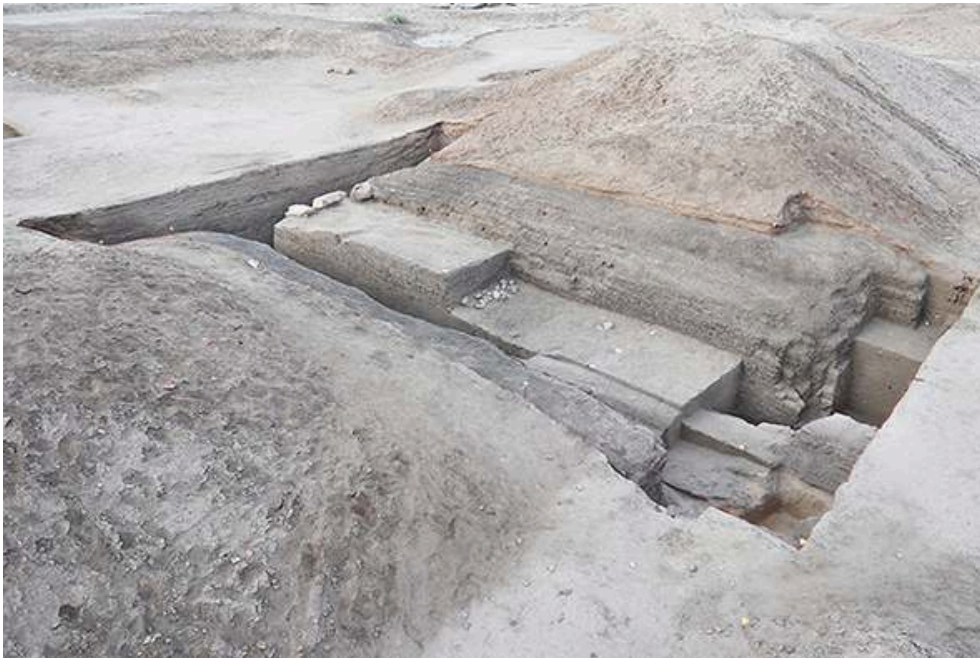
Fig. 2. Vue générale de la fouille de la Porte sud de la grande enceinte, vue du sud-ouest, en fin de campagne (cliché S. Nannucci).

- 6 L'emprise de la fouille forme un rectangle nord-sud de 19 × 15 m au maximum, couvrant le passage lui-même et, à partir de ses angles, le départ des façades nord et sud de l'enceinte, soit une aire totale d'investigation d'environ 200 m². Le dégagement de la porte a nécessité l'enlèvement préalable d'une masse assez considérable de remblais naturels, charriés par les multiples ouadis d'érosion pluviale convergeant depuis les collines urbaines vers ce secteur déprimé, qui avaient comblé les profondes excavations laissées ouvertes par la mission Montet. Comme a pu l'indiquer l'examen des quelques photos d'archives conservées des fouilles des années 1930, l'érosion a également bien endommagé la maçonnerie de la muraille de briques, en particulier aux angles du passage et dans l'embrasure, des pans entiers de parement s'étant effondrés au fond de la fouille ancienne. En dépit de ces dégâts, des observations d'ordre architectural et stratigraphique ont pu être faites sur le monument et ses abords (fig. 1-3).

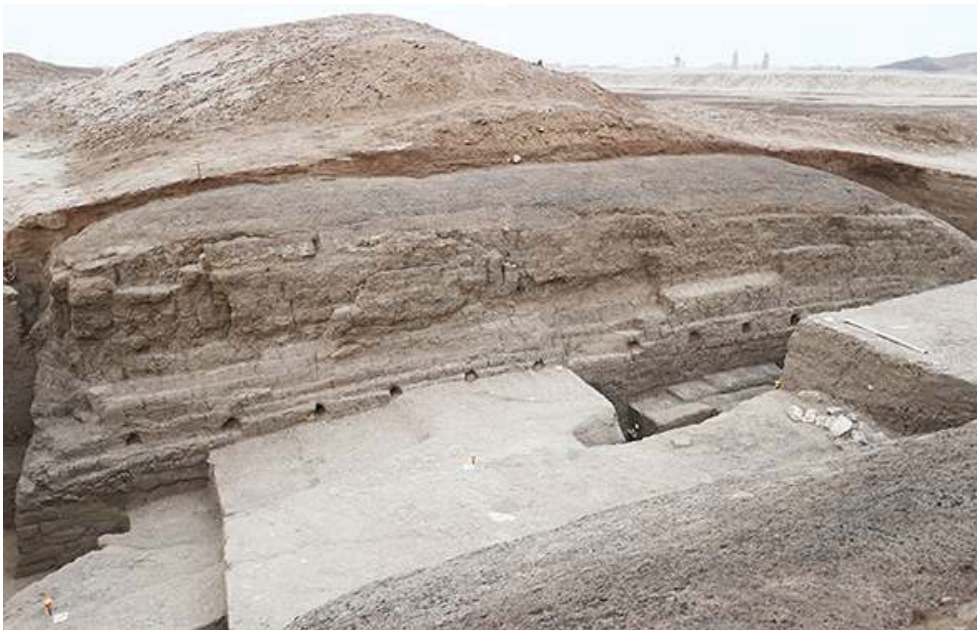
Fig. 3. Montant ouest du passage de la Porte Sud, vue de l'est ; ligne de tirants de bois dans la maçonnerie de la grande enceinte (cliché Fr. Leclère).

- 8 Le passage est large de 4,70 m. Si les assises de briques paraissent disposées de manière relativement horizontale dans le sens est-ouest, tout au moins à proximité des angles, elles sont très nettement convexes dans le sens nord-sud, ce qui vient confirmer les observations faites sur d'autres monuments du même type et de la même époque, par exemple en Haute-Égypte¹. Des cavités plus ou moins circulaires disposées à intervalles réguliers dans une même assise – toutes les deux longueurs de briques – contenaient quelques traces de bois, vestiges de tirants armant le cœur de la maçonnerie (fig. 3).

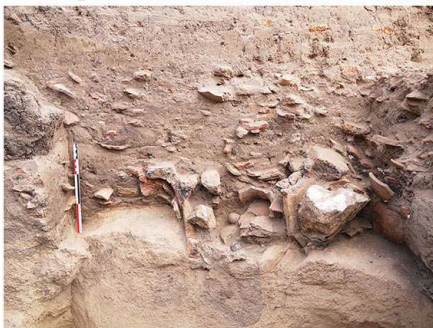
Fig. 4. Tranchée de fondation de l'enceinte de la XXX^e dynastie, au sud-est de la Porte sud, vue du nord-ouest : a. Vue générale montrant, sous les niveaux de remblais post-Montet, la tranchée recoupant la *gezira* naturelle et les strates d'occupation domestique qui la surmontent ; b. Détail d'un four à événement de la Troisième Période intermédiaire, en place sur la surface de la *gezira* (cliché S. Nannucci).

les angles de la porte, avaient été taillées dans les strates d'occupation urbaine antérieures à la XXX^e dynastie et le sable naturel de la *gezira*, ici présent à une altitude particulièrement haute, qu'elles recouvrent. La stratification mise en évidence – segments de murs de briques crues de constructions modestes, accumulations argilo-cendreuses très compactes et à forte densité de tessons de poterie – témoigne d'une dense occupation domestique. Le matériel céramique est en cours d'étude, mais un « four à événements », tout à fait typique de la Troisième Période intermédiaire, est apparu dans les premières strates au-dessus du sable (fig. 4.a-b).

- 10 Au sud-est, la tranchée de fondation de la muraille est plus large de plusieurs dizaines de centimètres dans la partie inférieure sableuse que dans la partie supérieure, taillée verticalement dans les strates compactes d'occupation. Curieux au premier abord, ce phénomène s'explique en fait très bien : plus meuble que les niveaux qui le recouvrent, le sable a dû progressivement s'effondrer au fond de la tranchée dans l'intervalle sans doute assez long entre le creusement de celle-ci et son remblaiement terminal après la construction de la muraille, tandis que les strates d'occupation en surface, plus compactes, ont mieux résisté.

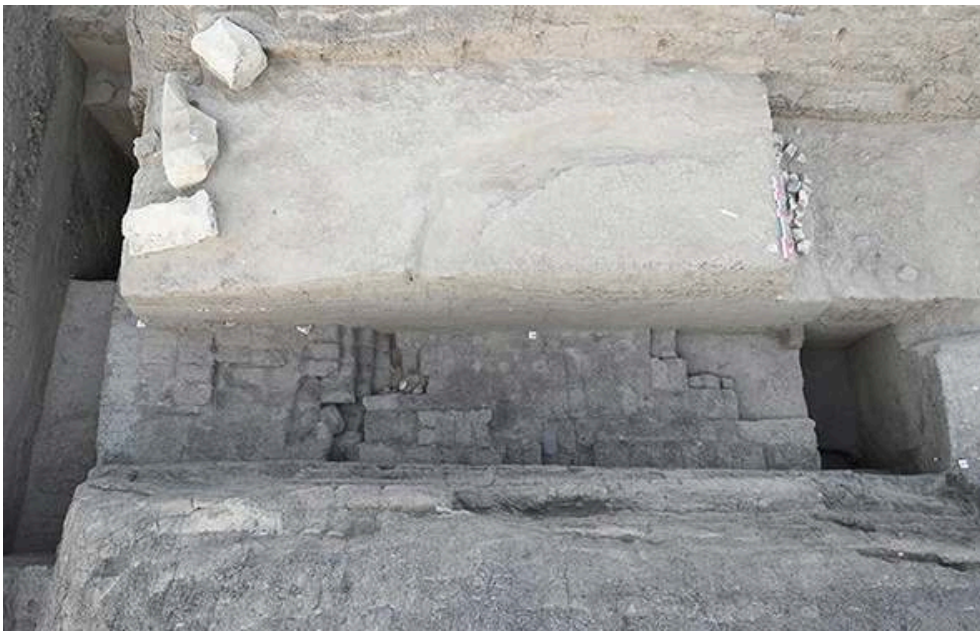
Fig. 7. Épaisse maçonnerie dans la moitié nord du passage de l'enceinte de la XXX^e dynastie, vue plongeante de l'ouest (cliché S. Nannucci).

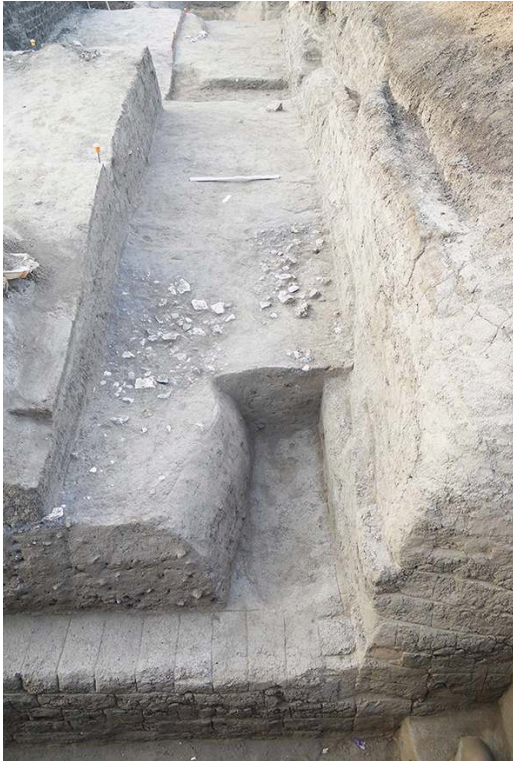
Fig. 9. Niveau d'éclats de calcaire rubéfiés et de cendres, vestiges probables de l'exploitation d'un dallage de calcaire, vu du nord (cliché S. Nannucci).

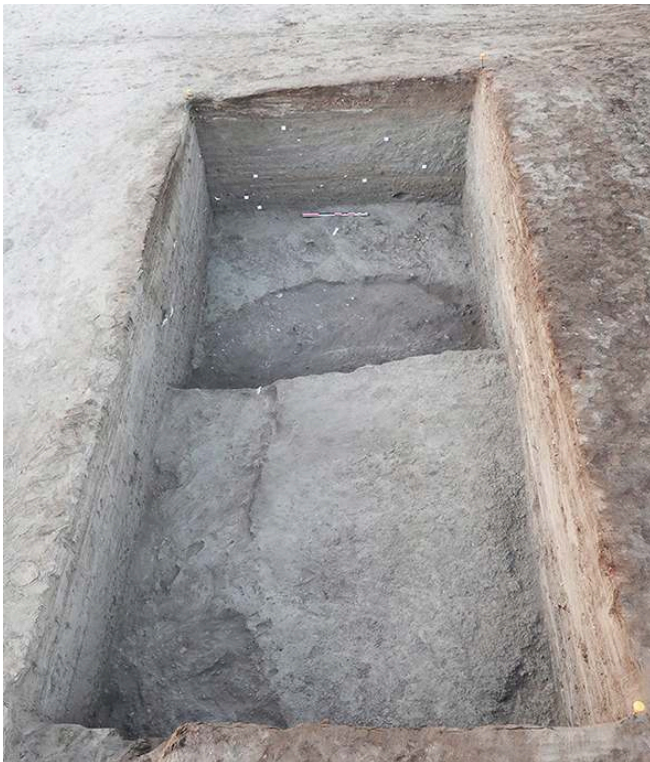
Fig. 13. Sondage E, dans la plaine au nord de la Porte sud, vu du nord (cliché S. Nannucci).

- 19 À 11 m au nord de l'angle nord-ouest de la Porte sud, un premier sondage a été implanté dans la « plaine » (fig. 1, 13). Il forme un rectangle de 9 × 4,5 m, soit un peu plus de 40 m², orienté nord-sud. Commencé relativement tard durant la campagne de fouilles, il n'a pu être excavé que sur une profondeur d'environ 2 m et devra être approfondi l'an prochain. Aucun élément d'architecture n'y a encore été détecté. Les remblais traversés doivent correspondre pour partie au remblaiement naturel des dégagements opérés dans les années 1930, recouvrant des remblais vraisemblablement issus de l'érosion des collines sud et une épaisse couche de sédiment argilo-sableux

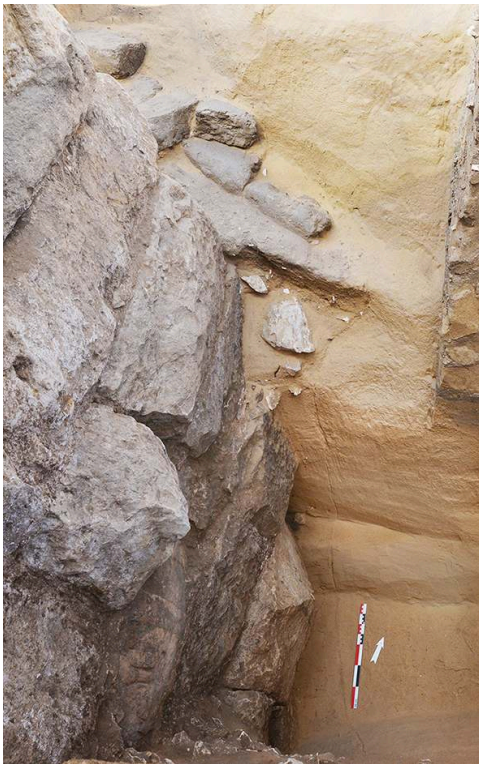
Fig. 18. Sondage Lézine nord-est, tranchée de fondation à l'angle nord-est de la tombe et son remplissage sableux, vu du sud (cliché P. Le Guilloux).

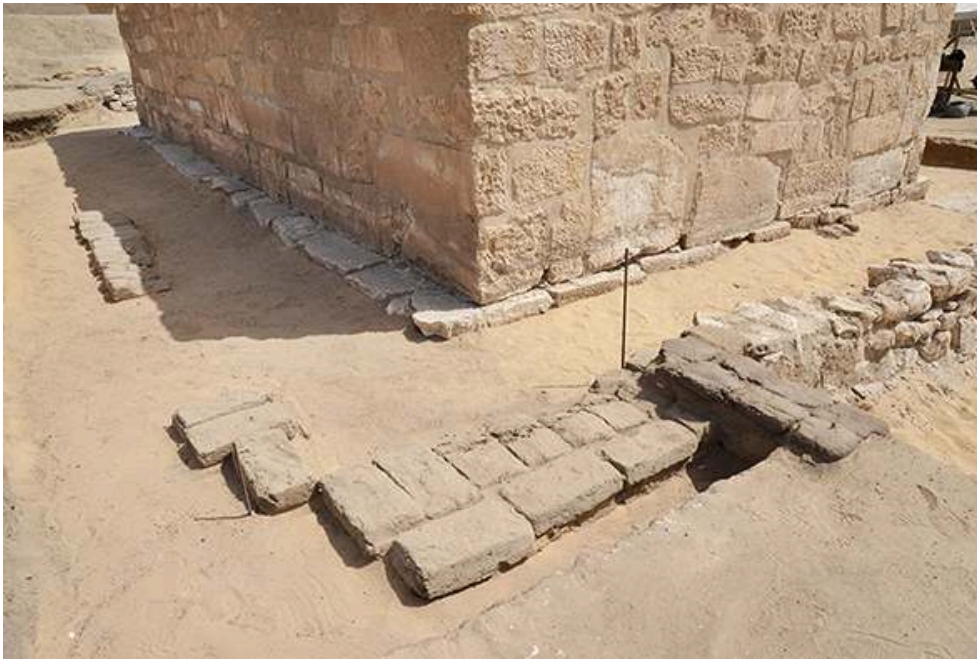
Fig. 19. Nettoyages autour de la tombe de Chéchonq III, lambeaux subsistants des premières assises de l'épais mur de briques crues qui entourait initialement le monument, vus du sud-ouest (cliché P. Le Guilloux).

- 31 Ce nettoyage a d'abord consisté à dégager une tranchée peu profonde, sur une largeur de 2 à 2,50 m, à l'ouest, à l'est et au sud du monument, jusqu'à la surface du sable de la *gezira* sur laquelle la tombe est installée. Il s'agissait essentiellement d'éliminer les derniers remblais postérieurs aux fouilles anciennes de la mission Montet et de la MFFT dans ce secteur. L'opération a permis de mettre au jour quelques rares lambeaux supplémentaires de la base du mur de grosses briques crues, épais d'un peu moins de 2 m, qui bordait initialement la tombe sur ces trois faces et avaient échappé au démontage opéré en son temps par la mission Montet pour accéder aux blocs de remploi dans la maçonnerie de calcaire (blocs de tombes privées de la XXI^e dynastie, dont l'étude épigraphique est par ailleurs en voie d'achèvement, voir ci-dessous § I.2.c) et aux défoncements plus récents liés à la mise en place des fondations en béton de l'ancien abri de protection. Ces rares vestiges correspondent à la première assise posée sur le sable de la *gezira*, légèrement en retrait de la face extérieure de la maçonnerie de briques, au niveau de la semelle de fondation du monument de calcaire, confirmant la description donnée par A. Lézine des fondations de cette maçonnerie de briques, bâties en degrés sur une légère pente⁸. Ces vestiges ont été soigneusement relevés et documentés. Certaines briques portent une estampille en forme de cartouche illisible, caractéristique des constructions de Chéchonq III dans le secteur (fig. 18-19).

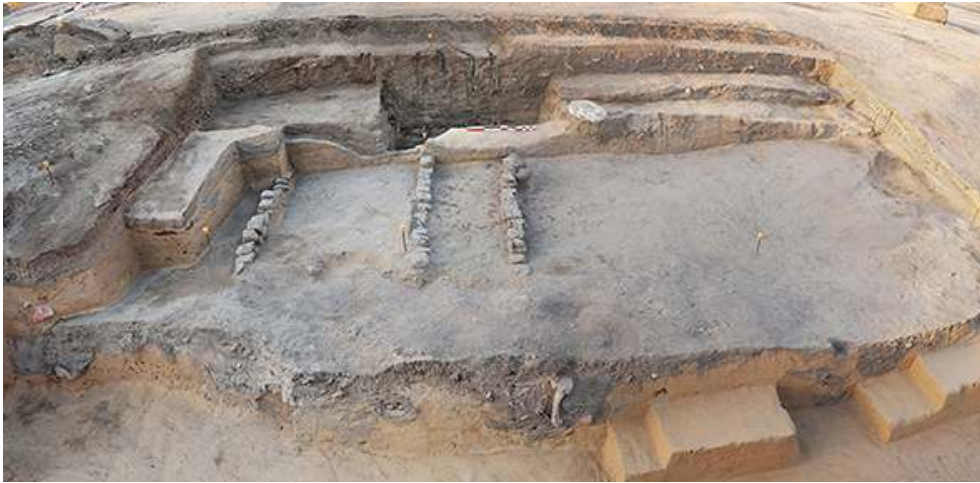
Fig. 20. Nettoyage et sondages au nord de la tombe de Chéchonq III, vus du sud (cliché Fr. Leclère).

- 33 Une grande coupe est-ouest retaillée dans la berme ainsi mise au jour par le démontage du parapet moderne a en effet révélé un niveau de sol irrégulier de terre très cendreuse, à environ 70 à 80 cm au-dessus du niveau de fondation de la tombe, couvrant une série de fosses creusées assez profondément dans la *gezira* – près d'1 m, pour les plus profondes –, dont le remplissage plutôt hétérogène (terre cendreuse, argile, poches de sable, etc.) contenait une forte concentration de tessons et parfois de poteries entières, ainsi qu'un grand fragment de « fourneau à événements », datant de la Troisième Période intermédiaire (fig. 20).
