Tanis

Année de la campagne : 2019 (3 mars – 30 juin ; 22 septembre – 30 septembre ; 18 octobre – 12 décembre)

Numéro et intitulé de l'opération de terrain : 17114 – Tanis : archéologie urbaine, géo-archéologie, histoire

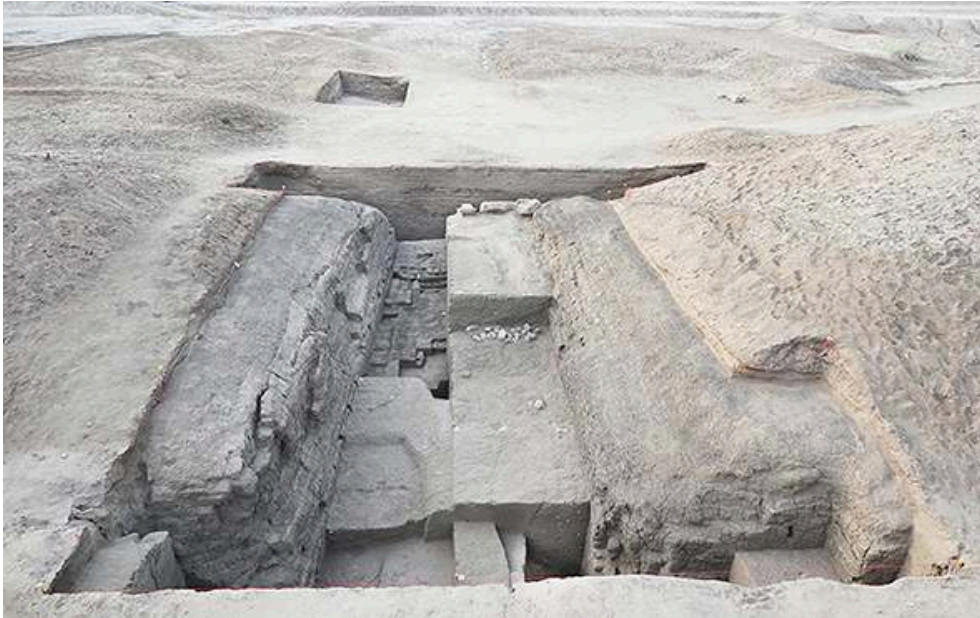
Fig. 1. Vue générale de la fouille de la Porte sud de la grande enceinte, vue du sud, en fin de campagne (cliché S. Nannucci).

- 6 L'emprise de la fouille forme un rectangle nord-sud de 19 × 15 m au maximum, couvrant le passage lui-même et, à partir de ses angles, le départ des façades nord et sud de l'enceinte, soit une aire totale d'investigation d'environ 200 m². Le dégagement de la porte a nécessité l'enlèvement préalable d'une masse assez considérable de remblais naturels, charriés par les multiples ouadis d'érosion pluviale convergeant depuis les collines urbaines vers ce secteur déprimé, qui avaient comblé les profondes excavations laissées ouvertes par la mission Montet. Comme a pu l'indiquer l'examen des quelques photos d'archives conservées des fouilles des années 1930, l'érosion a également bien endommagé la maçonnerie de la muraille de briques, en particulier aux angles du passage et dans l'embrasure, des pans entiers de parement s'étant effondrés au fond de la fouille ancienne. En dépit de ces dégâts, des observations d'ordre architectural et stratigraphique ont pu être faites sur le monument et ses abords (fig. 1-3).

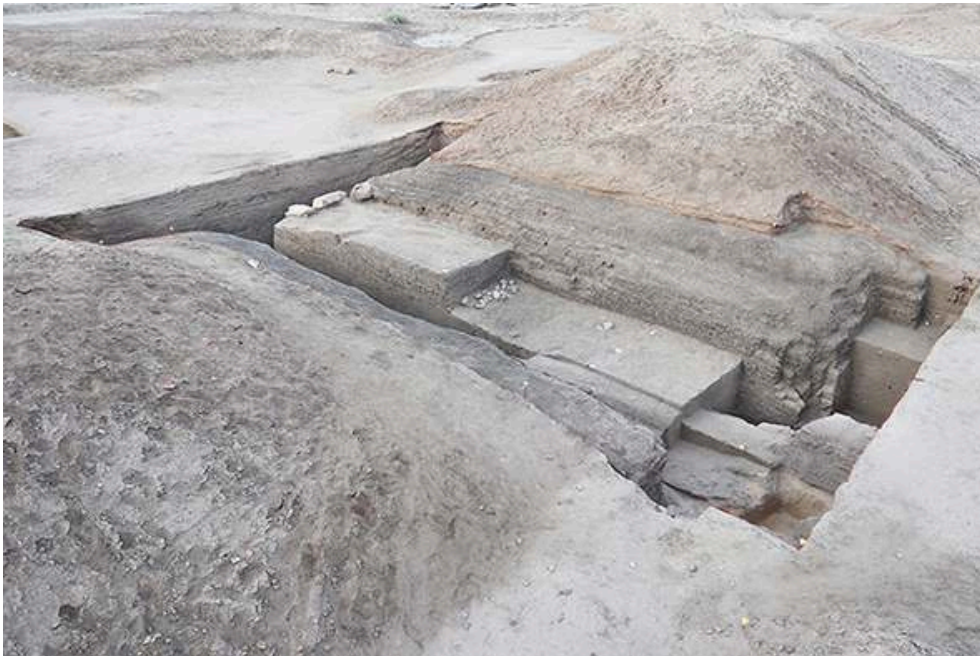
Fig. 2. Vue générale de la fouille de la Porte sud de la grande enceinte, vue du sud-ouest, en fin de campagne (cliché S. Nannucci).

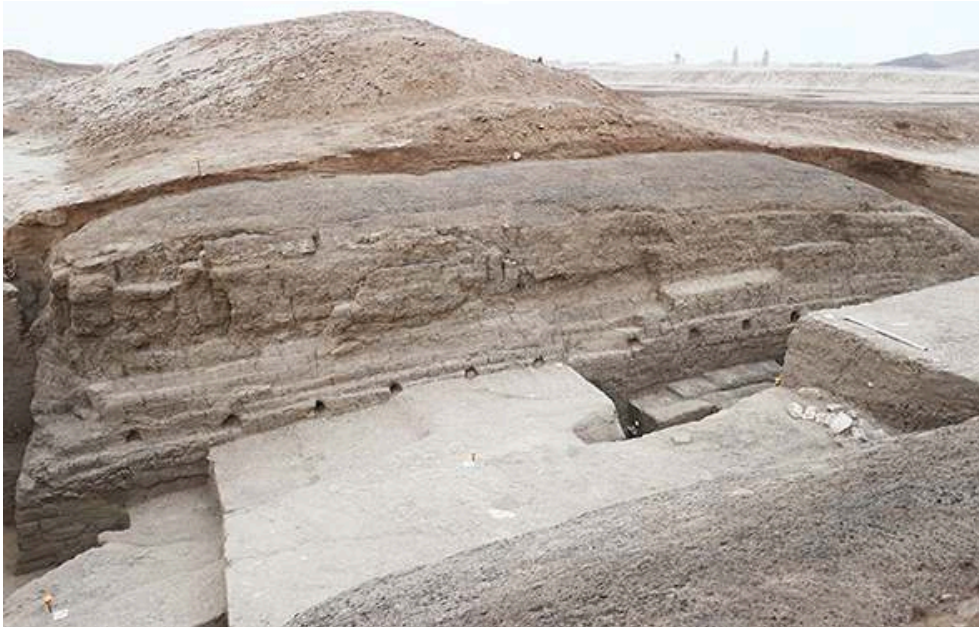
Fig. 3. Montant ouest du passage de la Porte Sud, vue de l'est ; ligne de tirants de bois dans la maçonnerie de la grande enceinte (cliché Fr. Leclère).

- 8 Le passage est large de 4,70 m. Si les assises de briques paraissent disposées de manière relativement horizontale dans le sens est-ouest, tout au moins à proximité des angles, elles sont très nettement convexes dans le sens nord-sud, ce qui vient confirmer les observations faites sur d'autres monuments du même type et de la même époque, par exemple en Haute-Égypte¹. Des cavités plus ou moins circulaires disposées à intervalles réguliers dans une même assise – toutes les deux longueurs de briques – contenaient quelques traces de bois, vestiges de tirants armant le cœur de la maçonnerie (fig. 3).

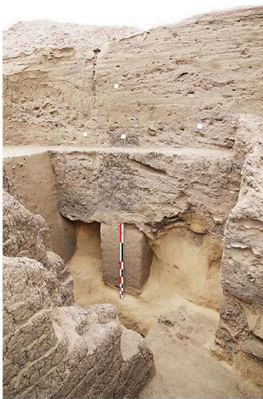
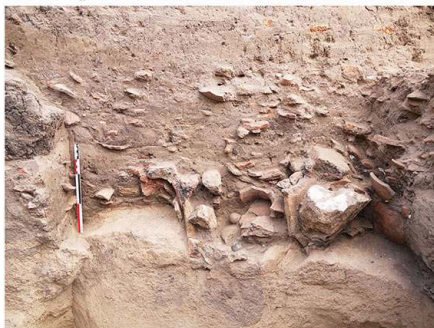
Fig. 4. Tranchée de fondation de l'enceinte de la XXX^e dynastie, au sud-est de la Porte sud, vue du nord-ouest : a. Vue générale montrant, sous les niveaux de remblais post-Montet, la tranchée recoupant la *gezira* naturelle et les strates d'occupation domestique qui la surmontent ; b. Détail d'un four à événement de la Troisième Période intermédiaire, en place sur la surface de la *gezira* (cliché S. Nannucci).

les angles de la porte, avaient été taillées dans les strates d'occupation urbaine antérieures à la XXX^e dynastie et le sable naturel de la *gezira*, ici présent à une altitude particulièrement haute, qu'elles recouvrent. La stratification mise en évidence – segments de murs de briques crues de constructions modestes, accumulations argilo-cendreuseuses très compactes et à forte densité de tessons de poterie – témoigne d'une dense occupation domestique. Le matériel céramique est en cours d'étude, mais un « four à événements », tout à fait typique de la Troisième Période intermédiaire, est apparu dans les premières strates au-dessus du sable (fig. 4.a-b).

- 10 Au sud-est, la tranchée de fondation de la muraille est plus large de plusieurs dizaines de centimètres dans la partie inférieure sableuse que dans la partie supérieure, taillée verticalement dans les strates compactes d'occupation. Curieux au premier abord, ce phénomène s'explique en fait très bien : plus meuble que les niveaux qui le recouvrent, le sable a dû progressivement s'effondrer au fond de la tranchée dans l'intervalle sans doute assez long entre le creusement de celle-ci et son remblaiement terminal après la construction de la muraille, tandis que les strates d'occupation en surface, plus compactes, ont mieux résisté.

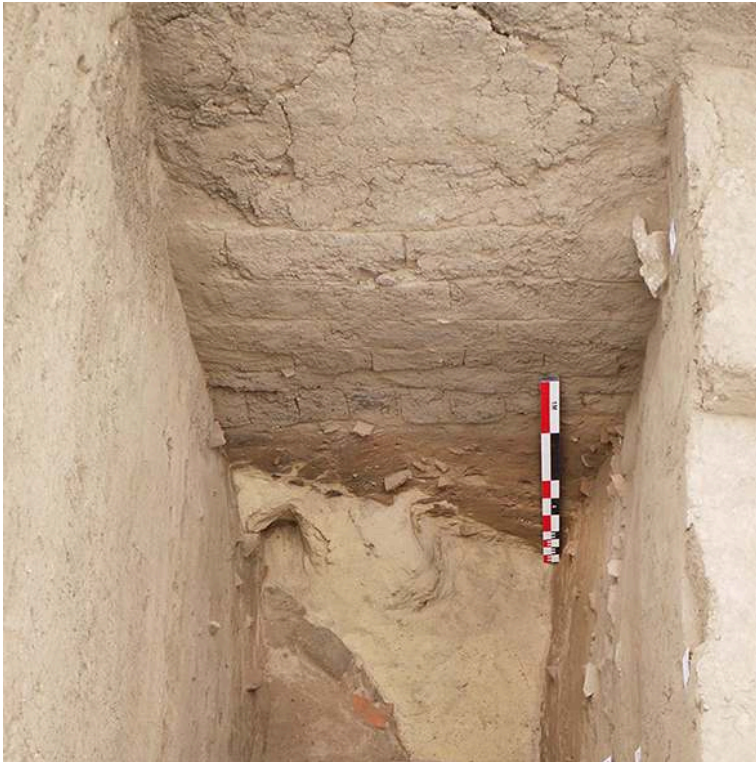
Fig. 5. Sondage dans la partie médiane du passage de l'enceinte. Pente de la *gezira* sableuse sous la fondation de la paroi ouest du passage, vue de l'est (cliché S. Nannucci).

- 11 Alors que la surface de la *gezira* au sud-est de la porte est conservée à une altitude bien supérieure à celle des fondations de l'angle sud-est du passage, elle est visible au fond d'un ancien sondage transversal de la mission Montet dans la partie médiane de la porte, mais plus de 3 m plus bas, couverte par un remblai terreux et des strates à forte

densité de tessons, sur lesquelles repose la base de la muraille (fig. 5). C'est dans ces remblais et ces strates d'occupation qu'a été taillée la tranchée de fondation, ici très étroite et verticale, de la paroi ouest du passage. Dans ce sondage, la surface de la *gezira* présente une pente assez prononcée vers le nord. La comparaison de ses altitudes dans ce secteur et celui de l'angle sud-est de la porte laisse supposer que cette pente est d'environ 20°.

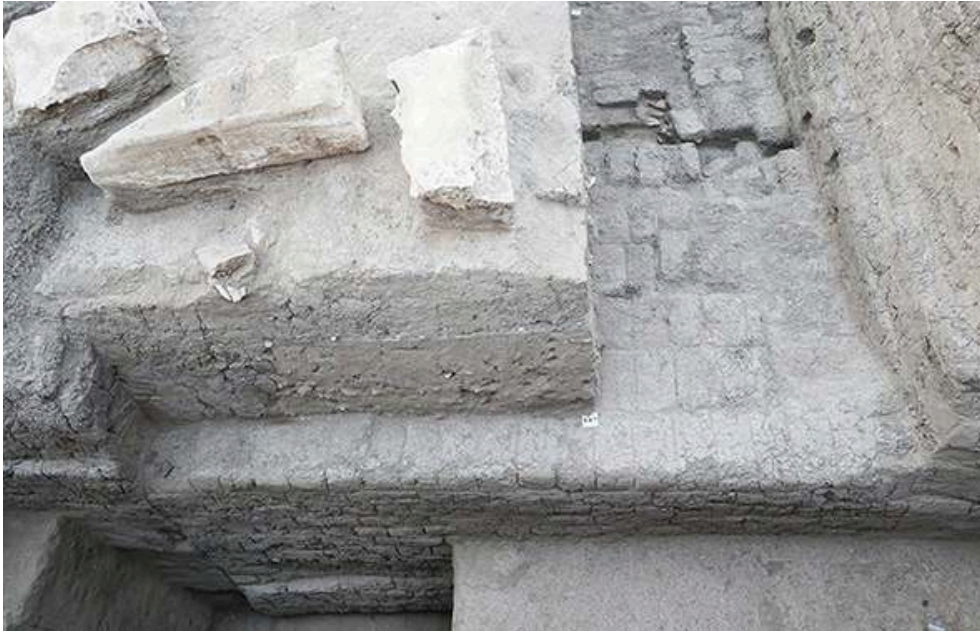
Fig. 6. Épaisse maçonnerie dans la moitié nord du passage de l'enceinte de la XXX^e dynastie, vue du nord (cliché Fr. Leclère).

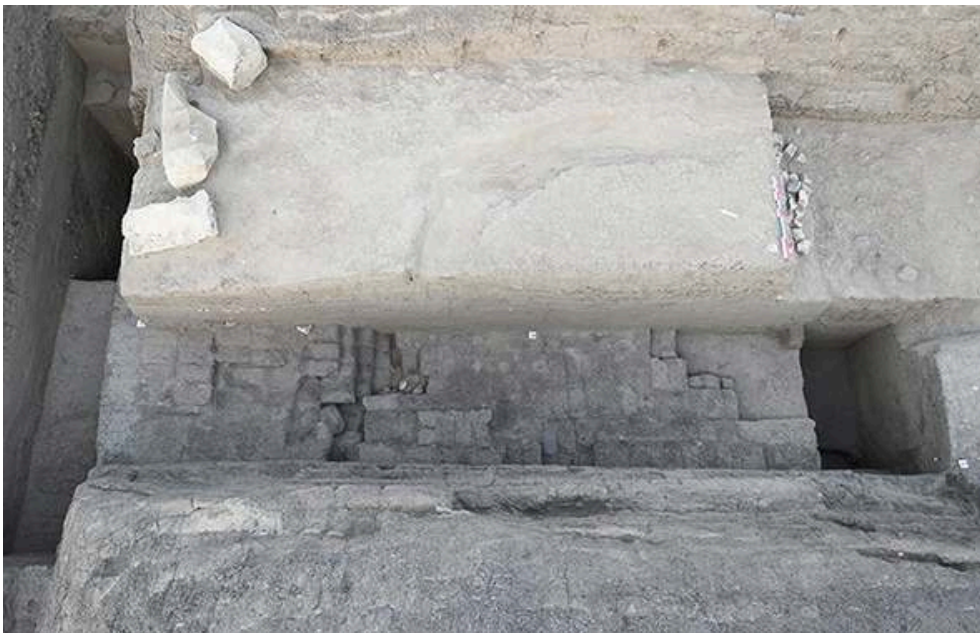
Fig. 7. Épaisse maçonnerie dans la moitié nord du passage de l'enceinte de la XXX^e dynastie, vue plongeante de l'ouest (cliché S. Nannucci).

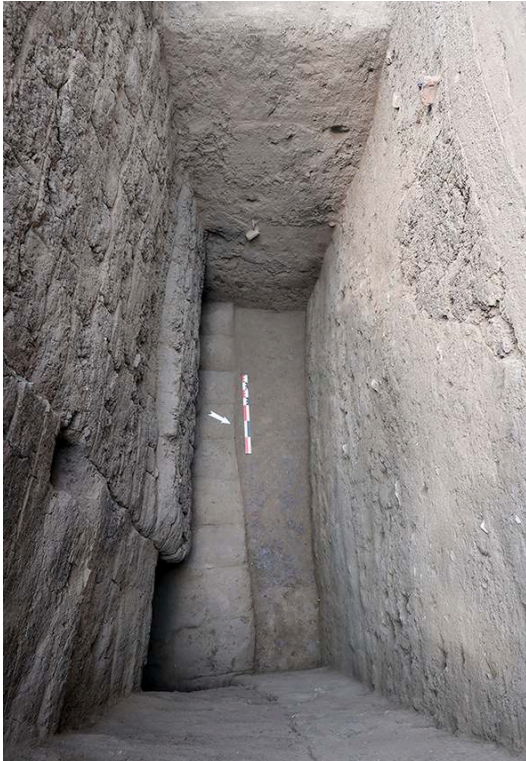
Fig. 8. Sondage le long de la face nord des fondations de la maçonnerie du passage, au contact de l'angle nord-est de la porte dans l'enceinte, vu de l'est (cliché Fr. Leclère).

- 17 Le fait majeur ainsi mis en évidence au cours de la fouille est l'important dénivelé du terrain dans ce secteur, en forte pente du sud vers le nord, tant pour ce qui concerne la *gezira* naturelle que les couches archéologiques qui la surmontent, antérieures à la porte. La muraille semble elle-même être fondée à un niveau plus bas au nord qu'au sud. Au nord, l'approfondissement et l'élargissement d'un étroit sondage pratiqué par la mission Montet au droit de l'angle nord-est de la porte, n'a pas permis d'atteindre la *gezira* naturelle mais de mettre en évidence, dans les niveaux terreux que recouvre la

muraille, des éléments d'une construction en briques crues de gros module (voir fig. 8), vestige prometteur pour la suite des fouilles.

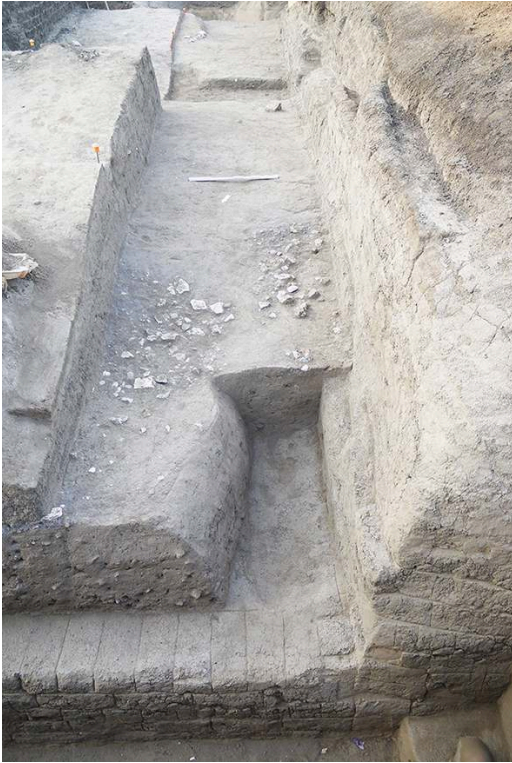
Fig. 9. Niveau d'éclats de calcaire rubéfiés et de cendres, vestiges probables de l'exploitation d'un dallage de calcaire, vu du nord (cliché S. Nannucci).

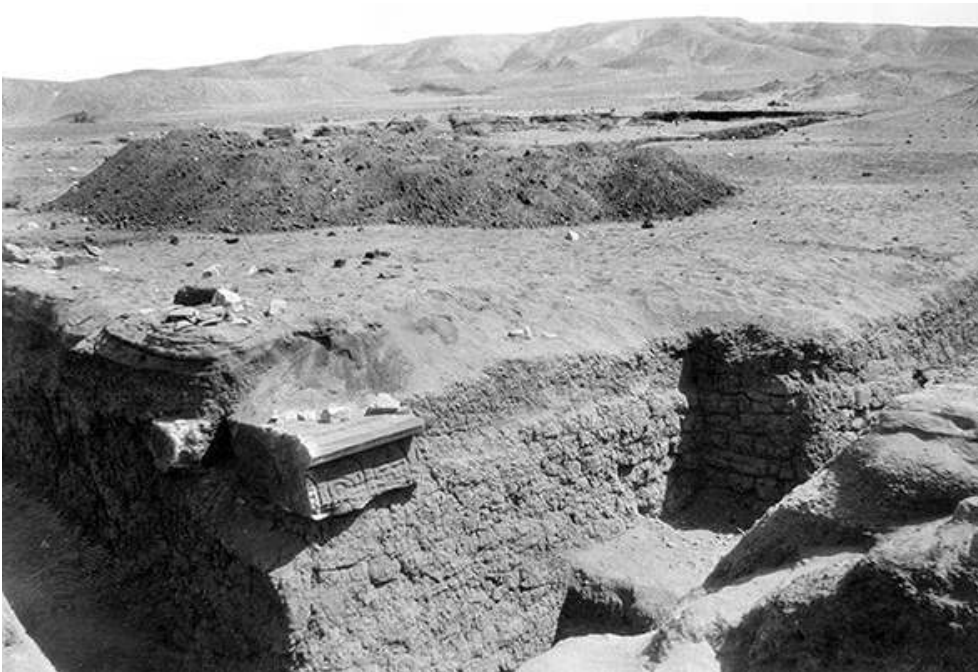
Fig. 10. Archives Montet. Bloc inscrit enchâssé dans l'angle sud-est de la grande enceinte, vu du sud-ouest.

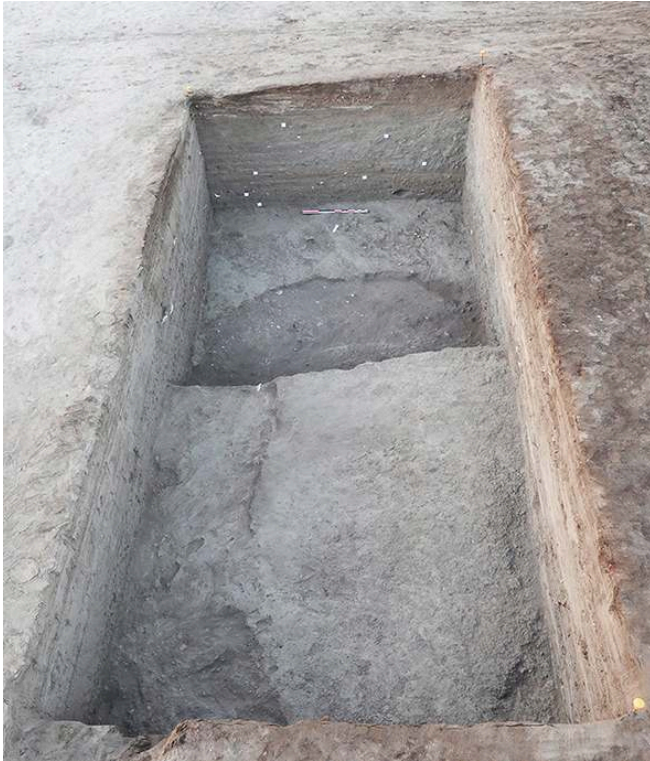
Fig. 13. Sondage E, dans la plaine au nord de la Porte sud, vu du nord (cliché S. Nannucci).

- 19 À 11 m au nord de l'angle nord-ouest de la Porte sud, un premier sondage a été implanté dans la « plaine » (fig. 1, 13). Il forme un rectangle de 9 × 4,5 m, soit un peu plus de 40 m², orienté nord-sud. Commencé relativement tard durant la campagne de fouilles, il n'a pu être excavé que sur une profondeur d'environ 2 m et devra être approfondi l'an prochain. Aucun élément d'architecture n'y a encore été détecté. Les remblais traversés doivent correspondre pour partie au remblaiement naturel des dégagements opérés dans les années 1930, recouvrant des remblais vraisemblablement issus de l'érosion des collines sud et une épaisse couche de sédiment argilo-sableux

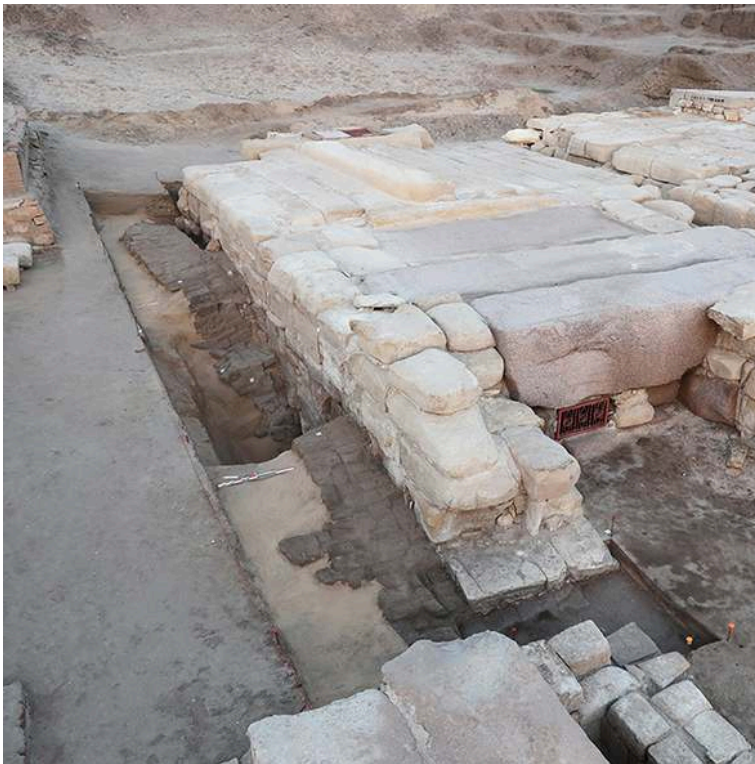
Fig. 14. Fouilles le long de la façade nord de la tombe de Psousennès I^{er}, vue de l'ouest (cliché S. Nannucci).

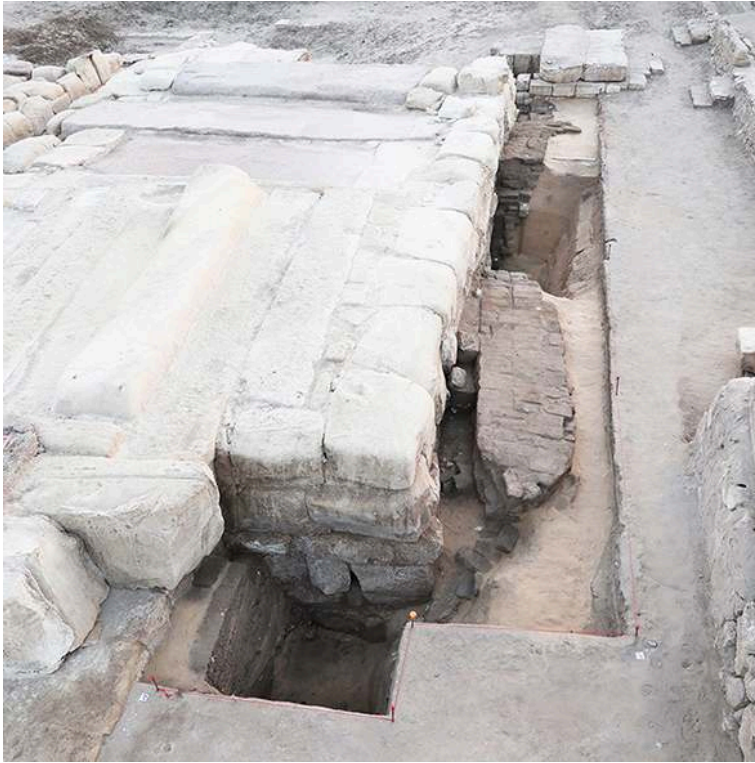
Fig. 15. Fouilles le long de la façade nord de la tombe de Psousennès I^{er}, vue de l'est (cliché S. Nannucci).

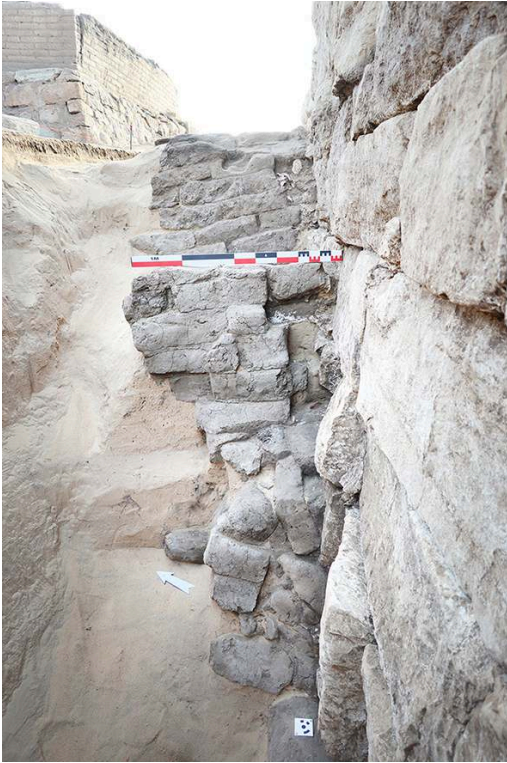
Fig. 16. Sondage Lézine nord, section dans le remplissage semi-construit de la tranchée de fondation de la tombe, vue de l'ouest (cliché Fr. Leclère).

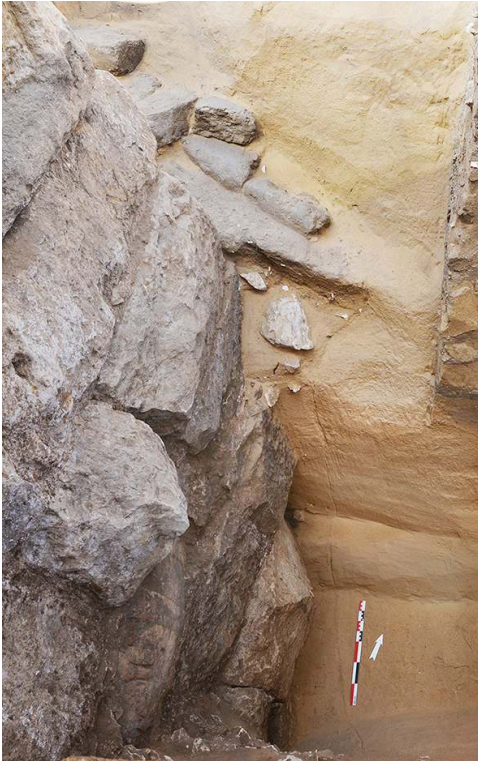
Fig. 18. Sondage Lézine nord-est, tranchée de fondation à l'angle nord-est de la tombe et son remplissage sableux, vu du sud (cliché P. Le Guilloux).

- 26 Cette hypothèse d'un remplissage maçonné de la tranchée de fondation a trouvé confirmation près de l'angle nord-est de la tombe, dans le sondage au nord du puits d'accès (fig. 18). À cet endroit en effet, la maçonnerie de briques se termine en s'arrondissant autour de l'angle du monument, se transformant progressivement en un remplissage sableux contenant des briques simplement jetées, ainsi que des éclats de calcaire. Dans la partie inférieure, la tranchée est étroite – 10 à 20 cm seulement – et quasiment verticale. Un nettoyage méticuleux au fond du sondage a permis de détecter précisément la suite de son tracé – très ténu car il s'agit d'un remplissage sableux comblant une fosse taillée dans le sable naturel – qui paraît contourner la paroi extérieure nord du puits d'accès à la tombe, ce qui montre que celui-ci n'a pu être bâti qu'en même temps que le reste de la tombe et qu'il ne paraît avoir fait l'objet d'aucun remaniement.

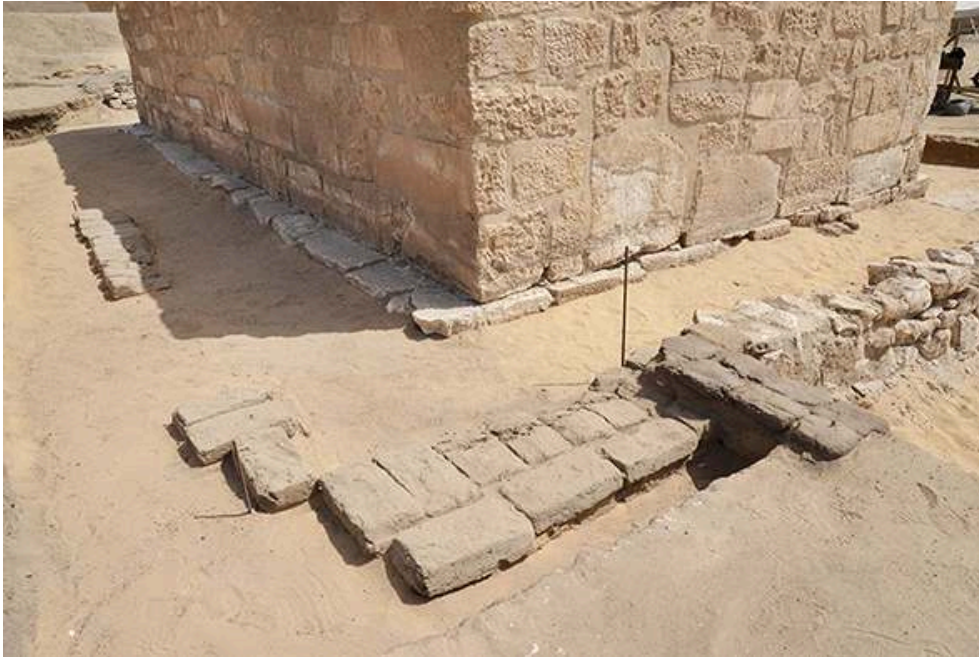
Fig. 19. Nettoyages autour de la tombe de Chéchonq III, lambeaux subsistants des premières assises de l'épais mur de briques crues qui entourait initialement le monument, vus du sud-ouest (cliché P. Le Guilloux).

- 31 Ce nettoyage a d'abord consisté à dégager une tranchée peu profonde, sur une largeur de 2 à 2,50 m, à l'ouest, à l'est et au sud du monument, jusqu'à la surface du sable de la *gezira* sur laquelle la tombe est installée. Il s'agissait essentiellement d'éliminer les derniers remblais postérieurs aux fouilles anciennes de la mission Montet et de la MFFT dans ce secteur. L'opération a permis de mettre au jour quelques rares lambeaux supplémentaires de la base du mur de grosses briques crues, épais d'un peu moins de 2 m, qui bordait initialement la tombe sur ces trois faces et avaient échappé au démontage opéré en son temps par la mission Montet pour accéder aux blocs de remploi dans la maçonnerie de calcaire (blocs de tombes privées de la XXI^e dynastie, dont l'étude épigraphique est par ailleurs en voie d'achèvement, voir ci-dessous § I.2.c) et aux défoncements plus récents liés à la mise en place des fondations en béton de l'ancien abri de protection. Ces rares vestiges correspondent à la première assise posée sur le sable de la *gezira*, légèrement en retrait de la face extérieure de la maçonnerie de briques, au niveau de la semelle de fondation du monument de calcaire, confirmant la description donnée par A. Lézine des fondations de cette maçonnerie de briques, bâties en degrés sur une légère pente⁸. Ces vestiges ont été soigneusement relevés et documentés. Certaines briques portent une estampille en forme de cartouche illisible, caractéristique des constructions de Chéchonq III dans le secteur (fig. 18-19).

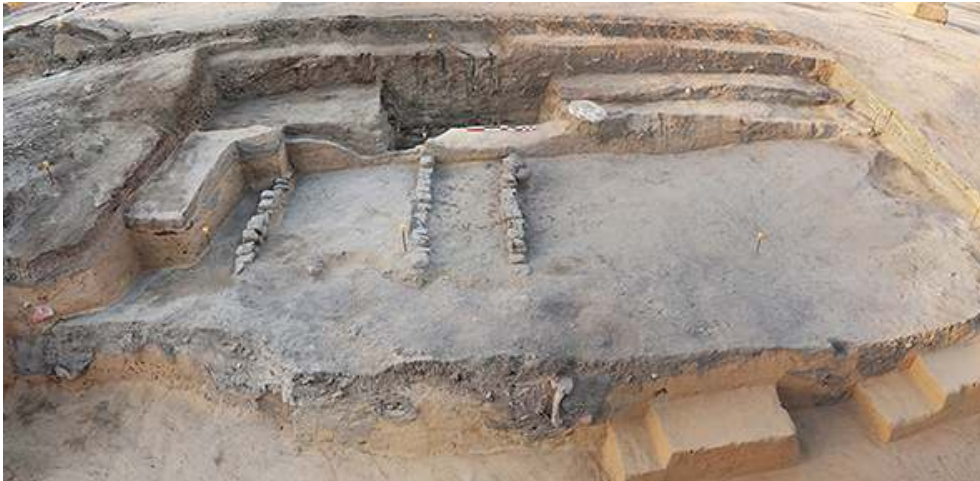
Fig. 20. Nettoyage et sondages au nord de la tombe de Chéchonq III, vus du sud (cliché Fr. Leclère).

- 33 Une grande coupe est-ouest retaillée dans la berme ainsi mise au jour par le démontage du parapet moderne a en effet révélé un niveau de sol irrégulier de terre très cendreuse, à environ 70 à 80 cm au-dessus du niveau de fondation de la tombe, couvrant une série de fosses creusées assez profondément dans la *gezira* – près d'1 m, pour les plus profondes –, dont le remplissage plutôt hétérogène (terre cendreuse, argile, poches de sable, etc.) contenait une forte concentration de tessons et parfois de poteries entières, ainsi qu'un grand fragment de « fourneau à événements », datant de la Troisième Période intermédiaire (fig. 20).

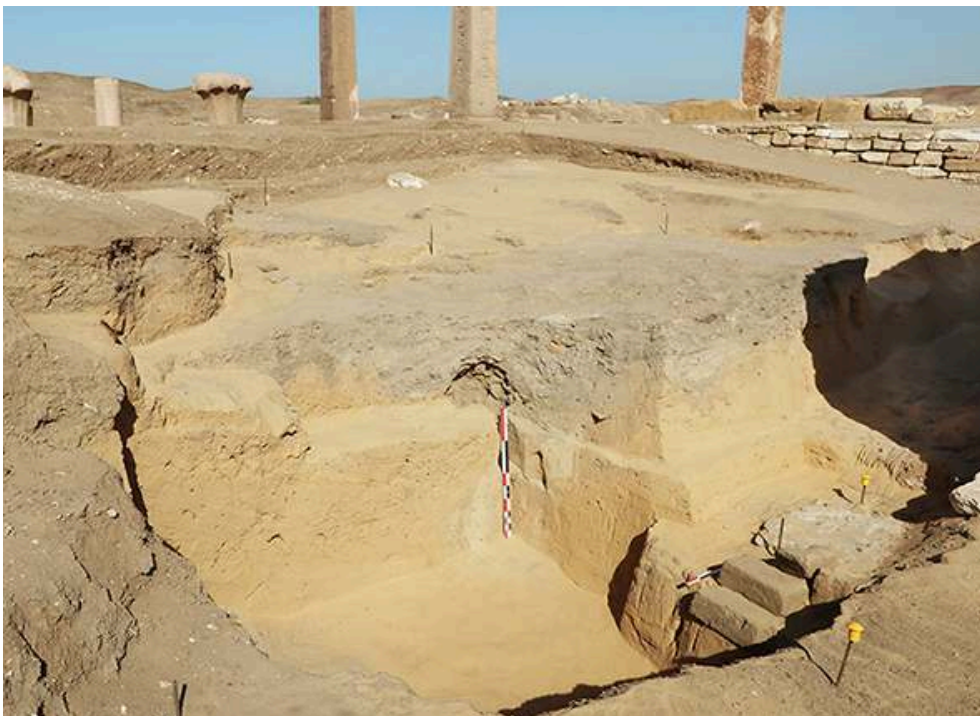
Fig. 21. Fosse antique à l'angle nord-ouest de la tombe de Chéchonq III, vue du sud-ouest (cliché Fr. Leclère).

- 35 L'enlèvement des remblais terreux comblant un ancien sondage profond à l'angle nord-ouest de la tombe a révélé une partie des restes d'une large fosse antique, un peu plus large que le sondage lui-même, taillée dans le niveau de sol cendreux, recoupant les fosses précédemment citées et la *gezira* jusqu'à environ 1 m sous le niveau de fondation de la tombe de Chéchonq III. Elle était comblée de sable très similaire à celui noyant les murets de briques installés sur le niveau de sol cendreux (fig. 21). Quelques briques crues de gros module, portant l'estampille de Psousennès I^{er}, semblaient avoir été

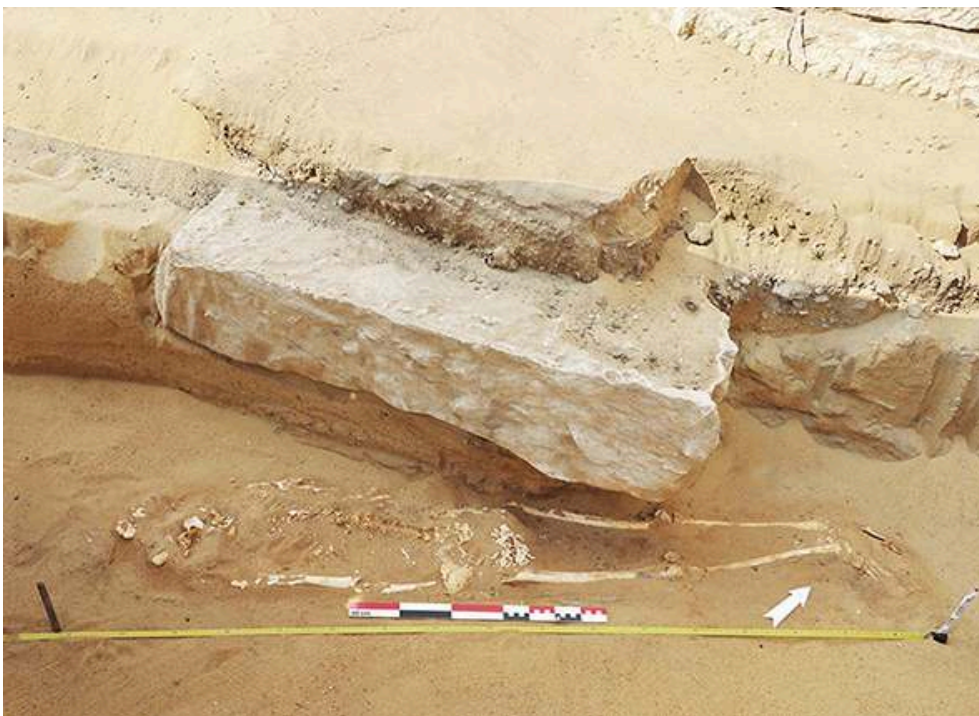
Fig. 22. Inhumation primitive à l'angle sud-ouest de la tombe de Chéchonq III, sous les fondations en béton du pilier d'angle de l'ancien abri métallique, vue du sud-est (cliché Fr. Leclère).

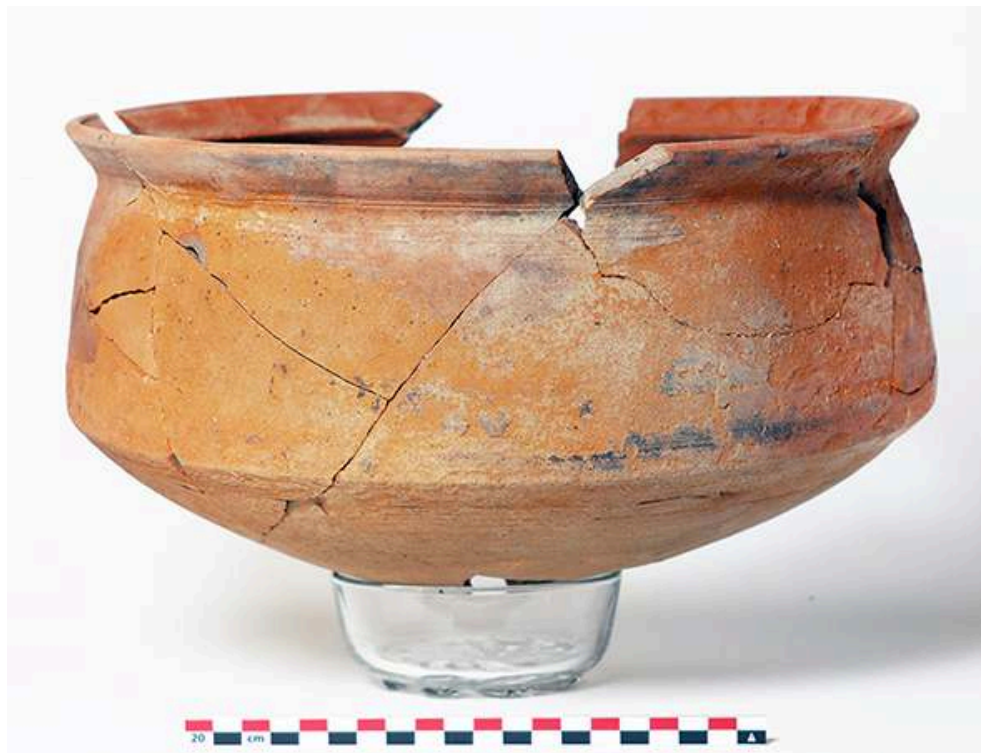
Fig. 23. Marmite provenant de strates associées à des structures ptolémaïques (III^e-II^e siècle av. J.-C.) dans le secteur dit du « *radîm* Mariette » (secteur 1) fouillé à l'automne 2018 (cliché Fr. Leclère).

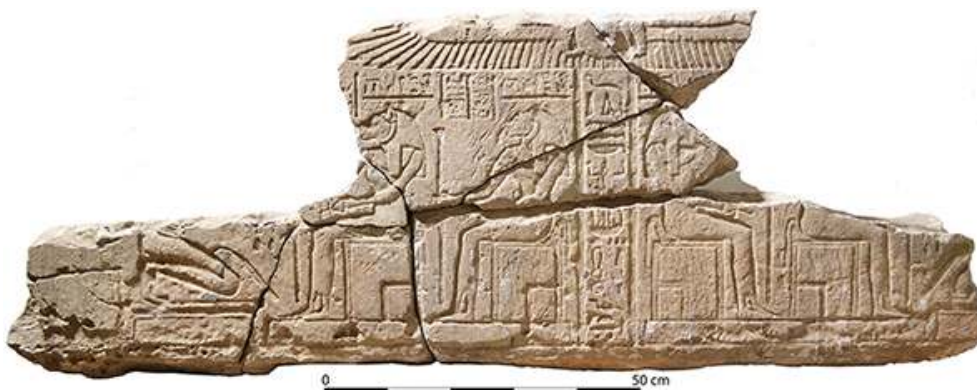
Fig. 24. Linteau n°R324, daté d'un roi Chéchonq, provenant des parois du lac sacré d'Amon (cliché R. Meffre, Fr. Payraudeau).

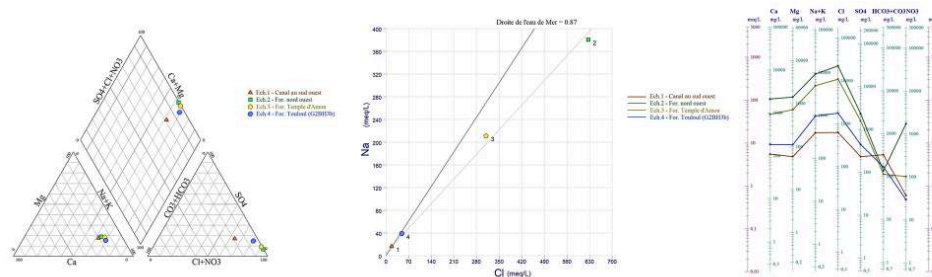
Fig. 25. Analyses de la nappe phréatique : a. Analyses hydrochimiques ; b. Diagrammes (Piper, binaire, Schoeller-Berkaloff) (diagrammes P. Bromblet, S. Pistre, T. Navarro).

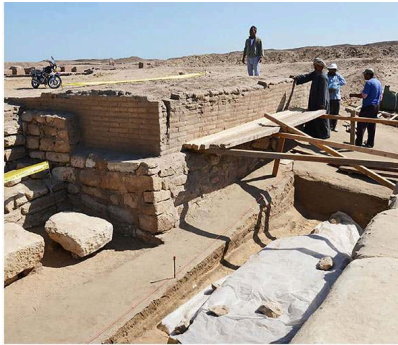
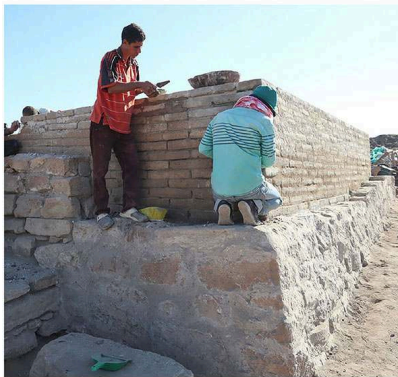
Fig. 26. Rénovation du caisson moderne de protection du mur en briques crues de la XXII^e dynastie (Osorkon II) au nord-est de la tombe de Psousennès I^{er}, vue du sud-ouest : a. État avant démontage ; b. Finitions après rénovation (cliché Fr. Leclère).

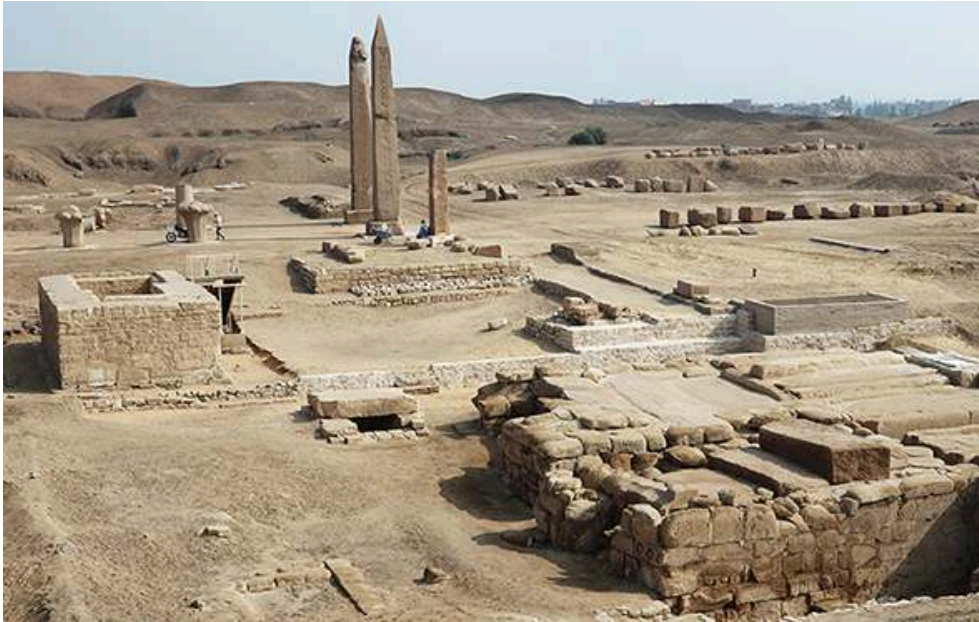
Fig. 27. Murets modernes en moellons de calcaire rénovés au nord de la tombe de Psousennès I^{er}, vus du sud (cliché Fr. Leclère).

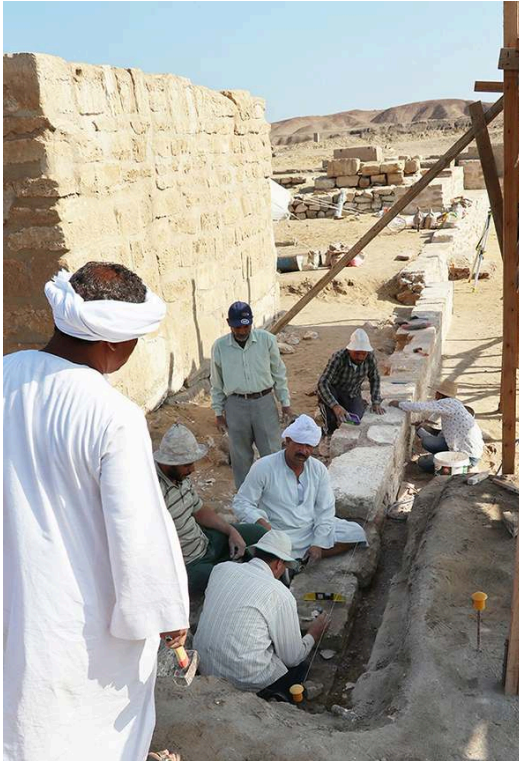
Fig. 28. Construction d'un muret de fondation au sud de la tombe de Chéchonq III, vu de l'ouest (cliché Fr. Leclère).

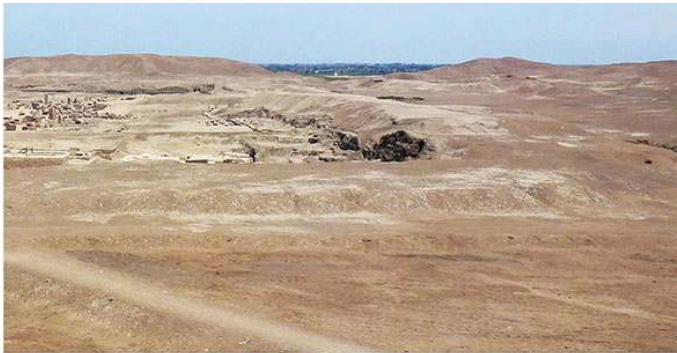
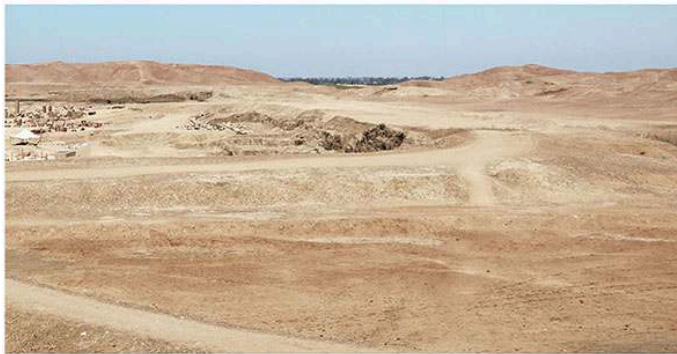
Fig. 29. Évacuation de déblais de fouilles anciennes sur le tronçon sud de l'enceinte de Psousennès I^{er}, vues de l'ouest : a. Avant intervention (cliché P. Le Guilloux, 2016) ; b. Après intervention (cliché Fr. Leclère, 2019).

- 58 Au printemps 2019, l'opération a été poursuivie dans le même secteur, sur le tronçon sud de l'enceinte de Psousennès I^{er}, au moyen d'un à deux tractopelles et huit à dix tracteurs à remorques, pendant plus d'un mois, une petite équipe d'ouvriers assurant parallèlement un suivi constant du travail par le biais de tranchée-tests manuelles et ponctuelles, de manière à prévenir tout dégât sur les vestiges antiques sous-jacents. Environ 15 000 m³, sur une distance est-ouest de 175 m – entre le secteur dit du « radîm Mariette » et l'angle sud-ouest de l'enclos –, une largeur nord-sud de 20 à 30 m et une épaisseur de 2 à 3 m, ont ainsi pu être enlevés et transportés majoritairement à la bordure nord et nord-est du site, le long de la route asphaltée et des champs environnants. Une partie des déblais a également été utilisée, au nord de la maison de fouilles, pour créer une rampe menant de la voie principale d'accès des visiteurs à un futur point de vue panoramique sur l'ensemble des vestiges du temple d'Amon, à mi-pente entre l'axe du temple et la maison de fouilles. Le reste des déblais a été laissé sur place et nivelé pour former une couche de protection sur les arasements de l'enceinte et une longue et étroite digue parallèle à l'enceinte, à environ une trentaine de mètres de son parement intérieur, soit immédiatement au sud de son parement extérieur, de manière à ce que les eaux de pluies dévalant des collines au sud de l'aire sacrée d'Amon ne viennent se déverser au cœur du temple (fig. 29.a-b). Dans le secteur des tombes royales, cette opération a avantageusement permis de supprimer une partie substantielle des pentes qui captaient les eaux de pluie susceptibles de participer à l'ennoyage périodique des tombeaux, très préjudiciable pour sa conservation. Dans le même esprit, les digues aménagées depuis 2015 autour de la nécropole royale ont également été renforcées, de manière à former des bassins de rétention prévenant une grande partie des eaux de pluie d'atteindre le monument.

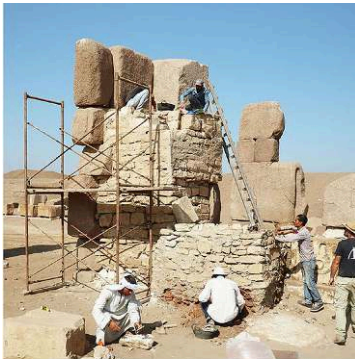
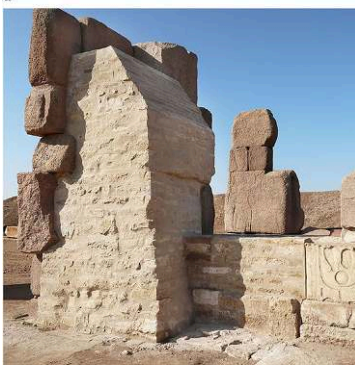
Fig. 30. Rénovation de la partie ouest du môle sud (contrefort et feuillure) de la Porte monumentale de Chéchoq III, vue du sud-est : a. Début de l'intervention ; b. Après intervention (cliché Fr. Leclère).

- 59 Une première tranche de travaux a été menée sur la partie sud-ouest de la porte monumentale du temple d'Amon bâtie par Chéchonq III. La partie ouest du môle sud, qui avait subi d'importants désordres structuraux au moment de l'effondrement ancien de la porte, avait été intégralement démontée par la mission Montet au milieu des années 1930. Lors du remontage, un imposant contrefort en moellons de calcaire avait été bâti à l'arrière de la façade ouest de ce môle et dans la partie sud-ouest du passage. Certains blocs de granit et de quartzite formant la feuillure sud avaient également été extraits, parmi lesquels un grand remploi de quartzite à la décoration très soignée, désormais exposé à l'ouest de la porte. Un épais muret en moellons de calcaire avait été aménagé pour remplacer ce dernier. Une maçonnerie complémentaire avait été bâtie à une époque indéterminée à la base est du contrefort et au sud de la feuillure avec des moellons plus irréguliers et même des briques cuites. Les joints paraissaient avoir été refaits à plusieurs reprises avec des matériaux inadéquats, notamment du ciment. L'ensemble était devenu très inesthétique et certains blocs, notamment au-dessus du sol, étaient très dégradés (fig. 30.a). Les interstices permettaient à certains visiteurs aventureux de grimper au sommet de l'ensemble.
