## Quelles trajectoires de réhabilitation pour la décharge de l'Île d'Ouessant (29) ? Retour sur dix années de recherche-action

**REVER 10 — 10<sup>ÈME</sup> COLLOQUE DU RÉSEAU D'ÉCHANGE  
ET DE VALORISATION EN ÉCOLOGIE DE LA RESTAURATION**  
PARIS, 19-21 MARS 2019

*What rehabilitation trajectories for the Ouessant island landfill site (29)? Review of ten years of research & action.*

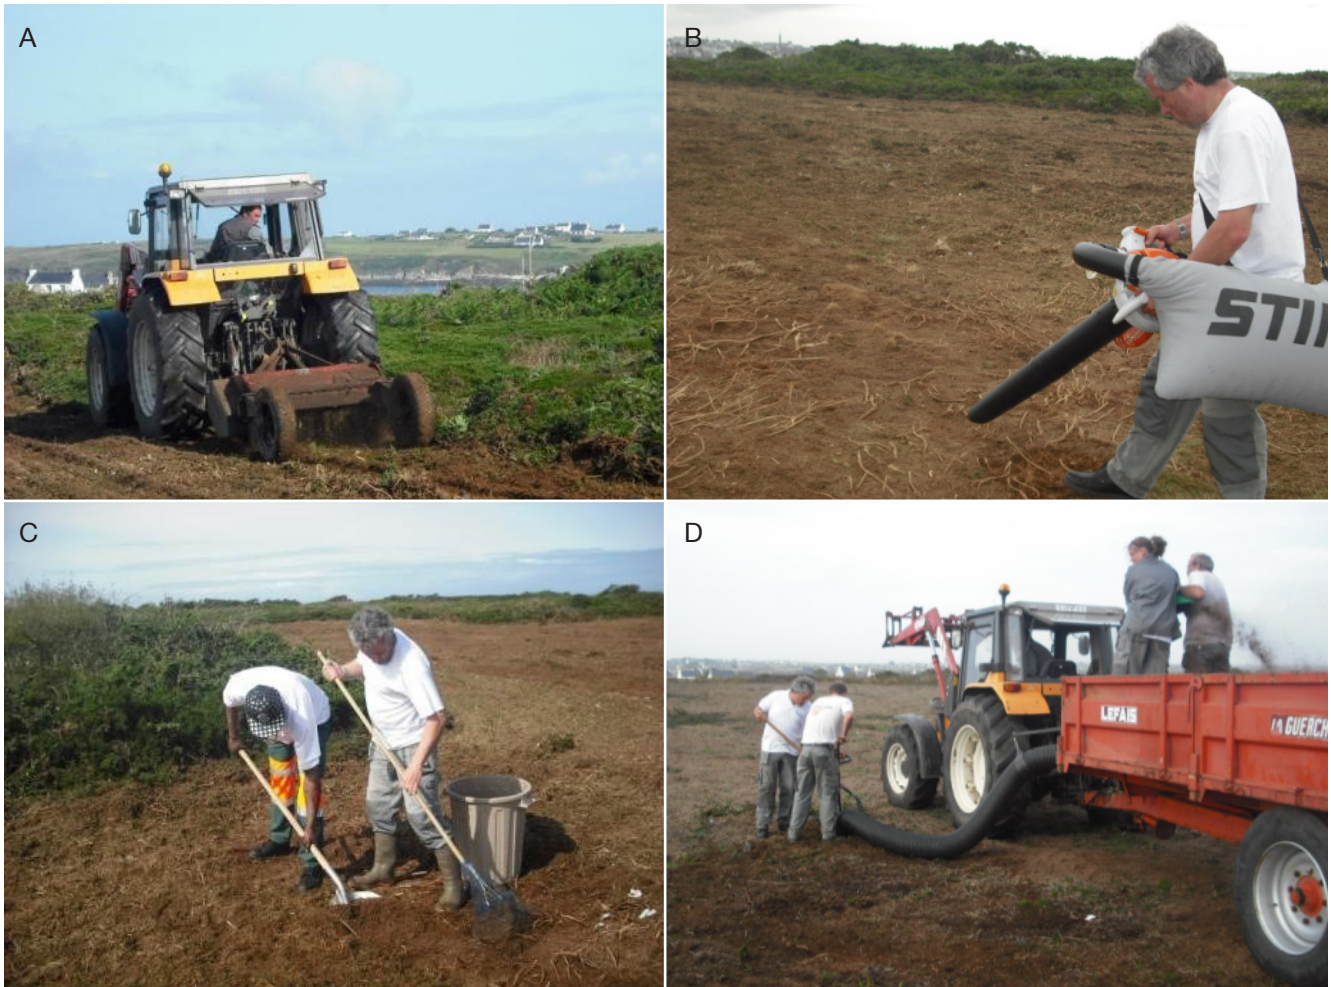
FIG. 3. — Broyage et récolte de la litière. **A**, Broyage mécanique de la lande; **B**, aspiration de la litière avec un aspirateur à sac; **C**, récolte manuelle de la litière; **D**, aspiration de la litière avec un aspirateur sur remorque. Crédits photos: Thierry Coïc.

Pour récolter la litière de lande (broyat et premiers centimètres de litière), des aspirateurs mécaniques ont été utilisés: aspirateurs à sac portés à la main dans un premier temps, puis à l'automne un aspirateur plus important, fixé sur une remorque. La litière a aussi été ramassée à l'aide de râtaux et de pelles (Fig. 3).

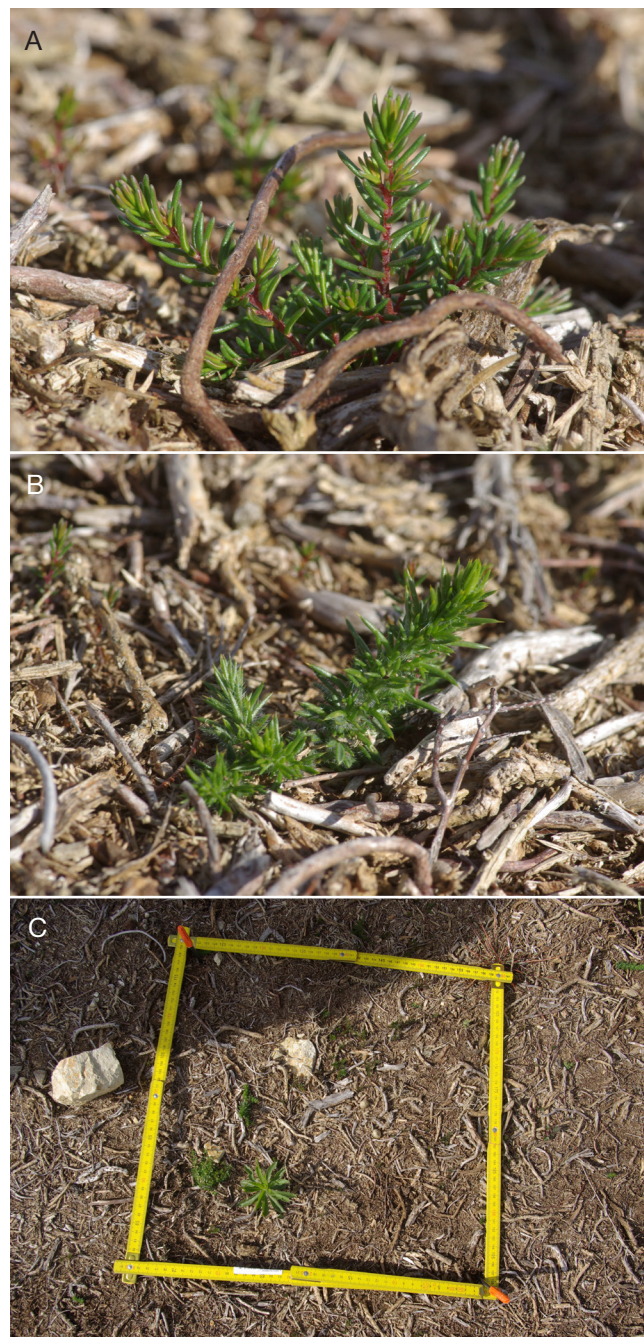
FIG. 6. — Illustration des repousses d'*Erica* spp. (A) et d'*Ulex* (B) spp. dans les zones d'épandage de litière. Quadrat sur une zone d'épandage de litière en 2011 (C). Crédit photo : P. Gourdain.

Le détail des relevés par secteur montre l'installation des espèces de lande à *Ulex gallii* et *Erica cinerea* dans la majorité des zones avec litière et l'absence de ces espèces dans les zones sans traitement (Fig. 6).
