'Iraq al-Amir, Le château du Tobiade Hyrcan

'IRAQ AL-AMIR

LE CHÂTEAU DU TOBIADE HYRCAN

Volume II : Restitution et Reconstruction
PLANCHES

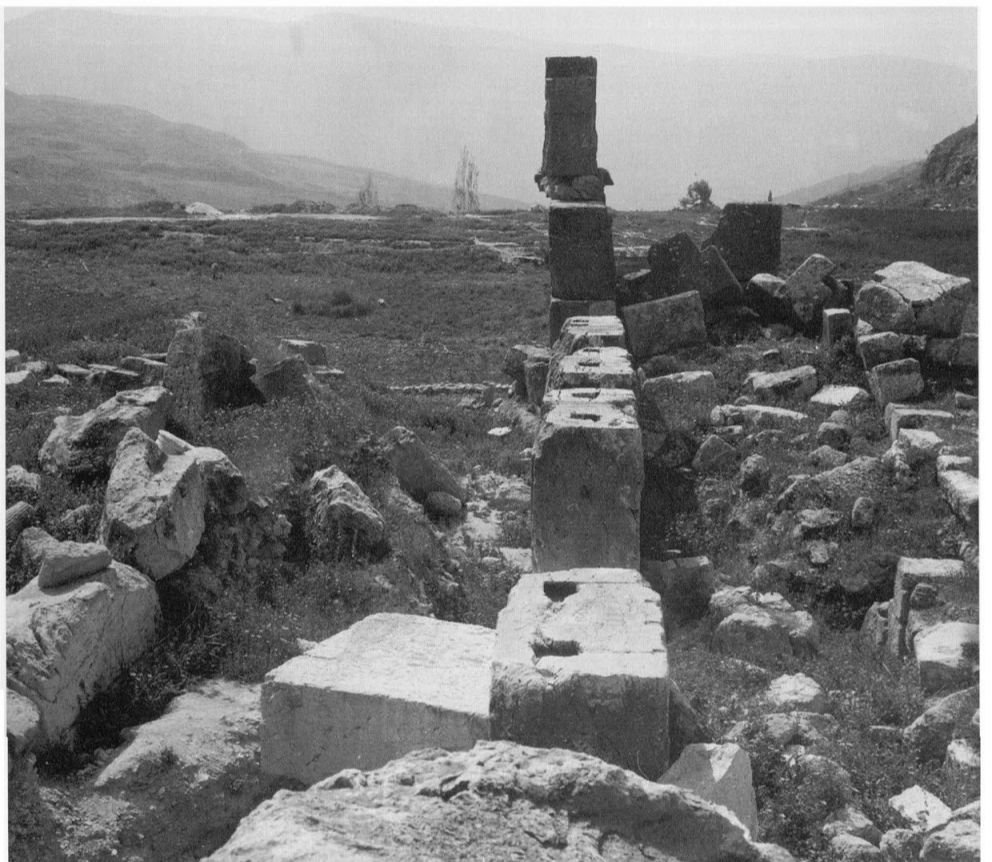
8 - Le mur 1 vu vers le sud : à droite, le couloir est ; à gauche, l'effondrement de l'assise 3.

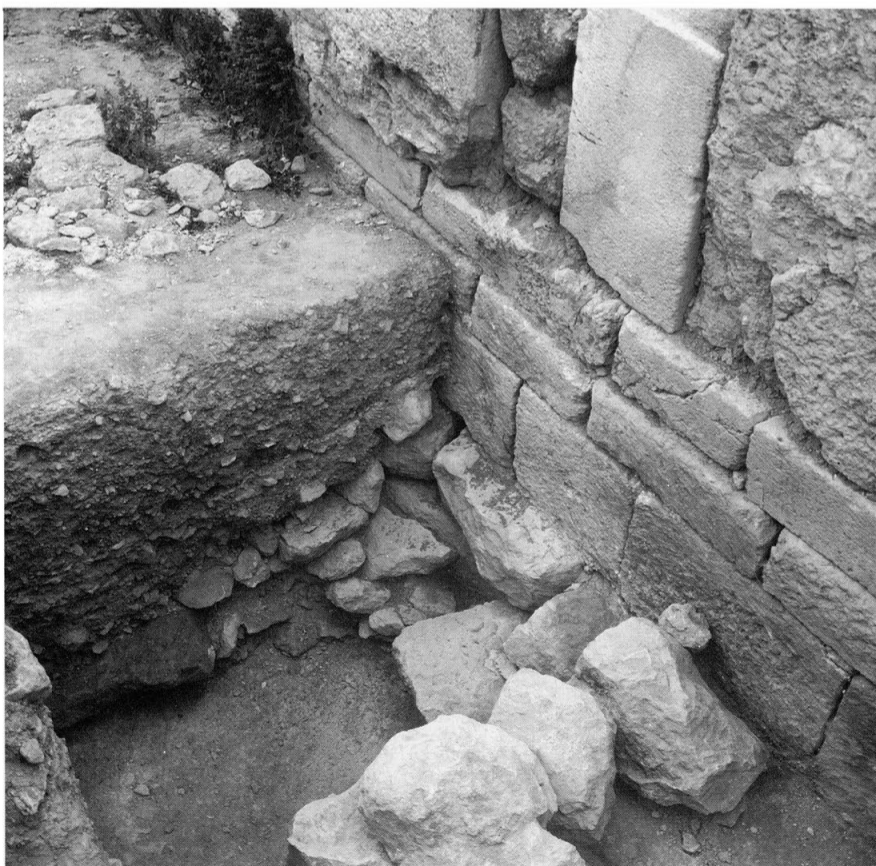
27 - Sondage 2 : les trois assises doublant l'assise 1 du mur 1 ; à gauche, la coupe sur le remblai du couloir est.

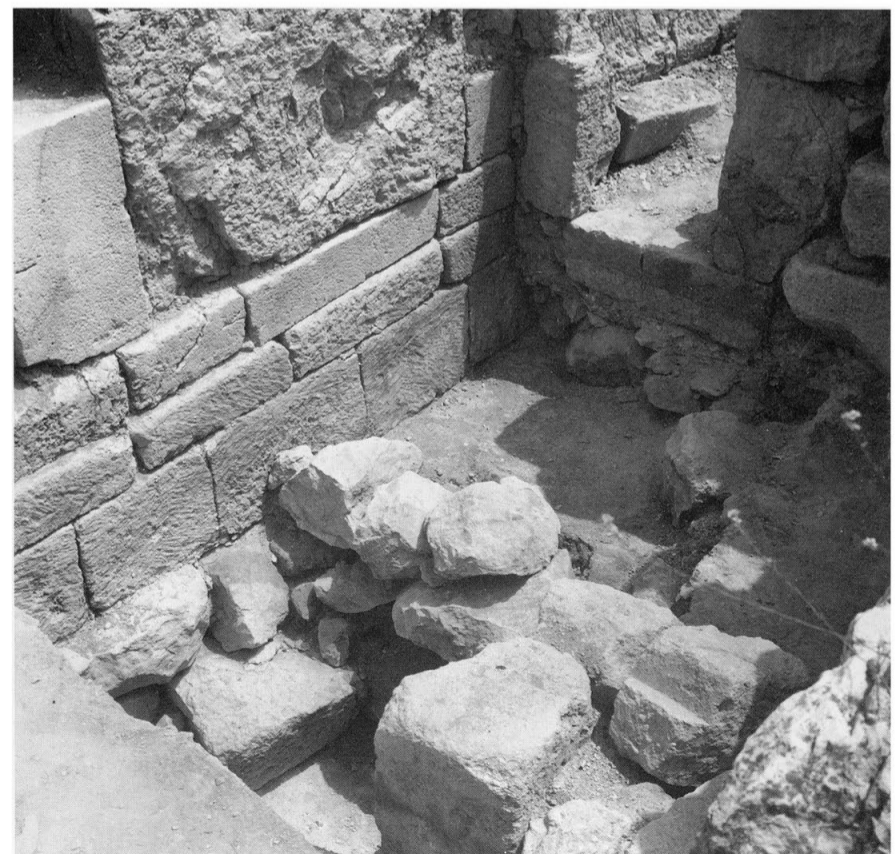
28 - Sondage 2 : les trois assises doublant l'assise 1 du mur 1 ; la grossière fondation transversale ; en haut, la porte du mur tardif 10.

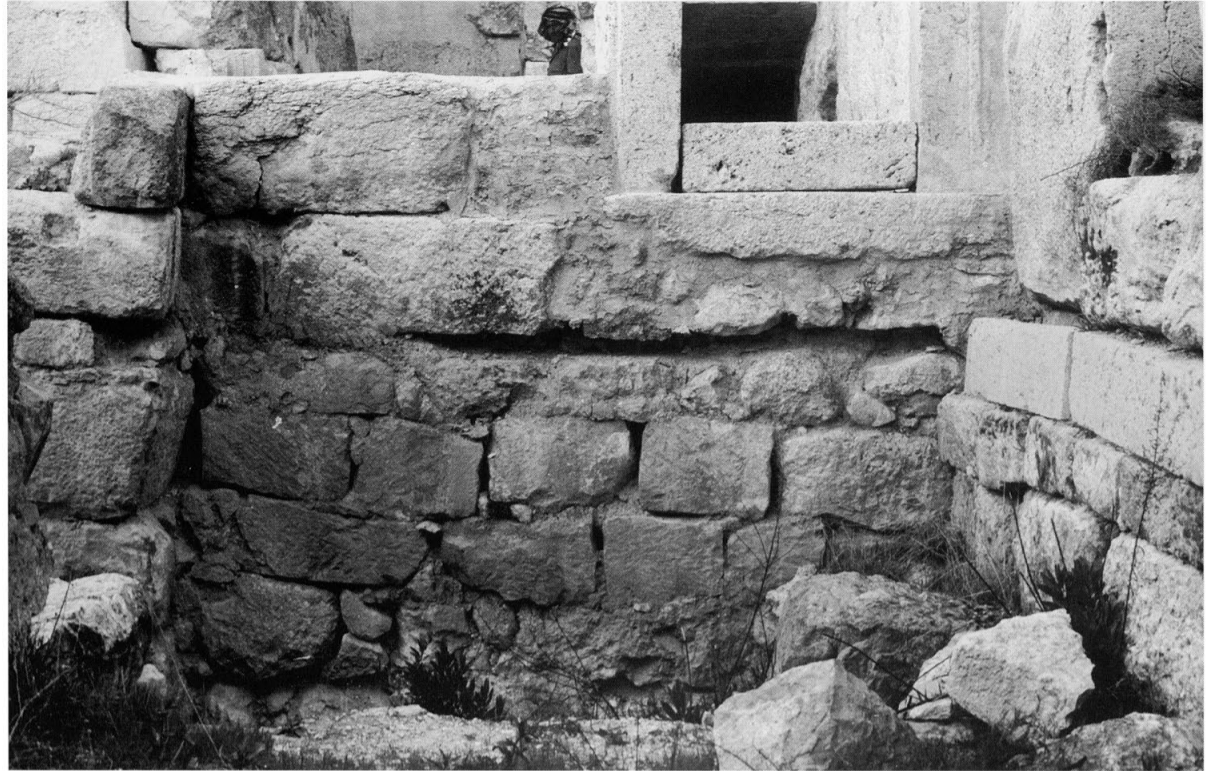
30 - Sondage 3 : en haut, la porte du réservoir est ; au milieu, la rainure horizontale aménagée entre les assises du mur 5'.

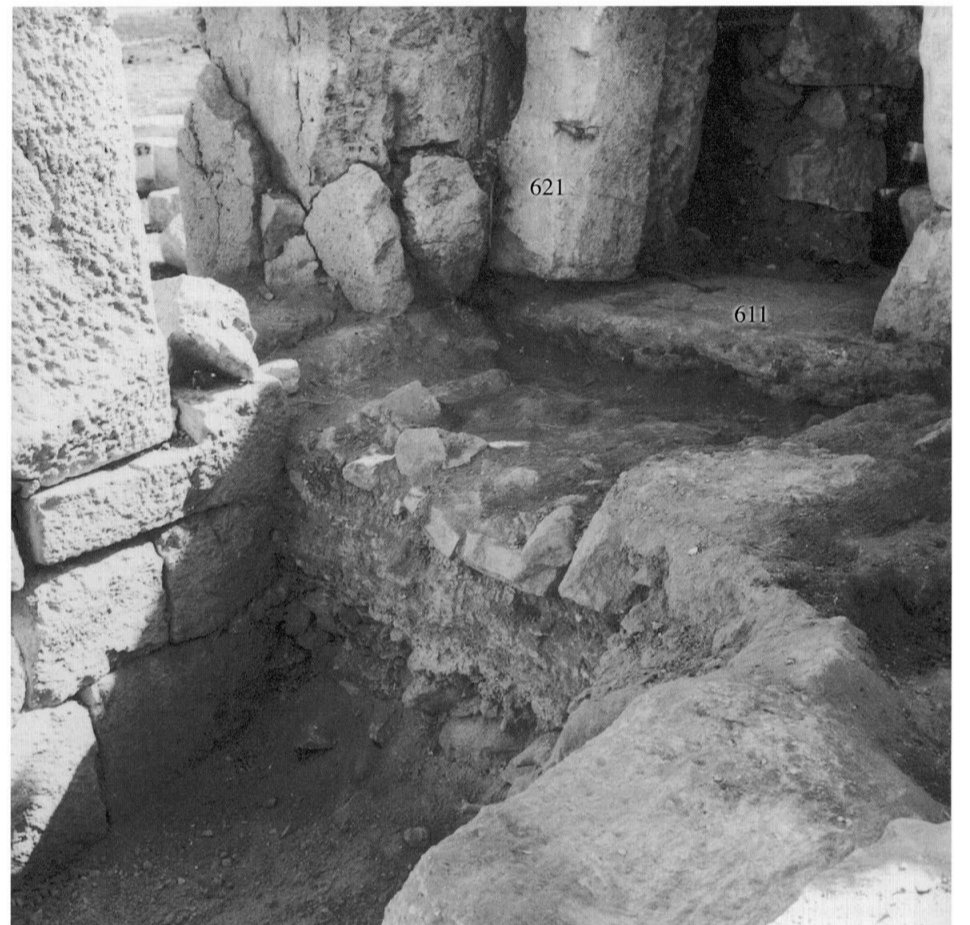
36 - Sondage S2 : les trois assises doublant l'assise 1 du mur 1 près de la porte de l'escalier sud.

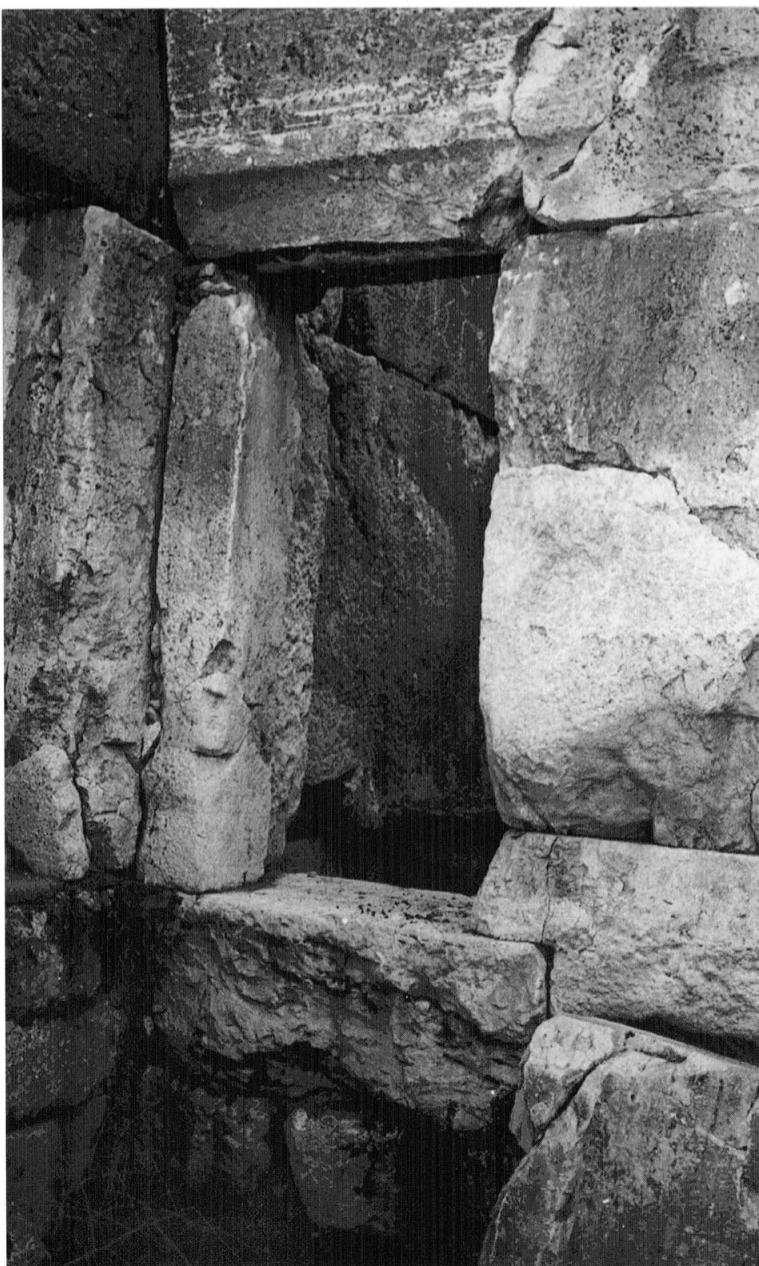
37 - La porte de l'escalier sud avec le net encastrement du piédroit 612 sur le seuil 611.

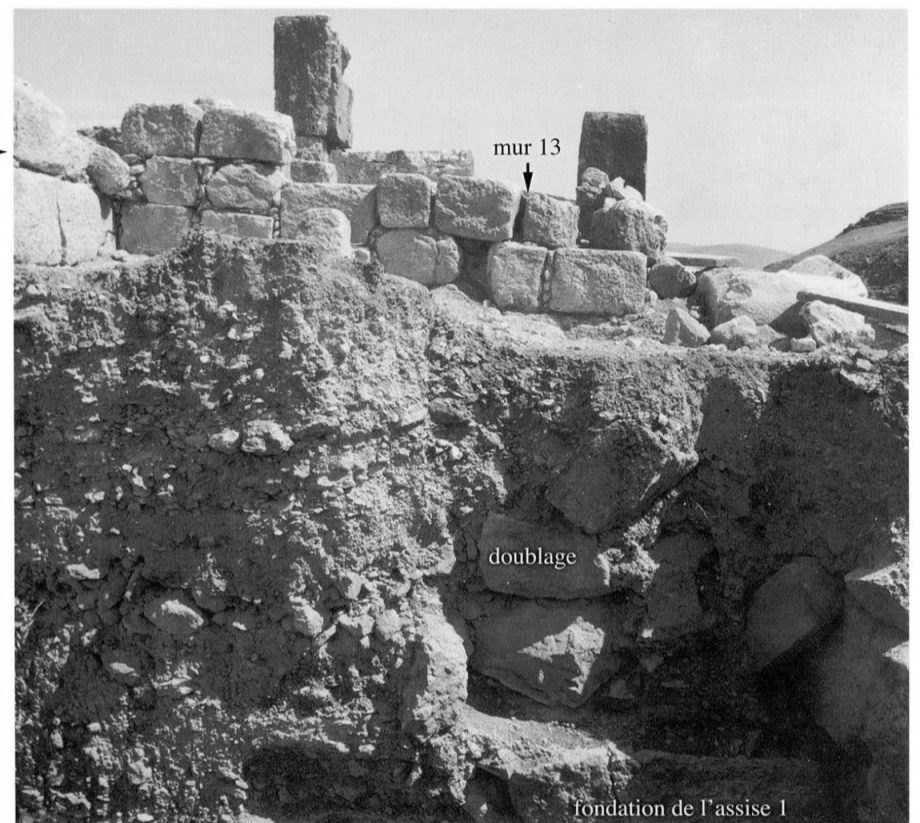
41 - Sondage L2 : à droite, l'effondrement des trois assises de doublage ;
à gauche, le remblai du couloir ouest ; au fond, le mur tardif 13.

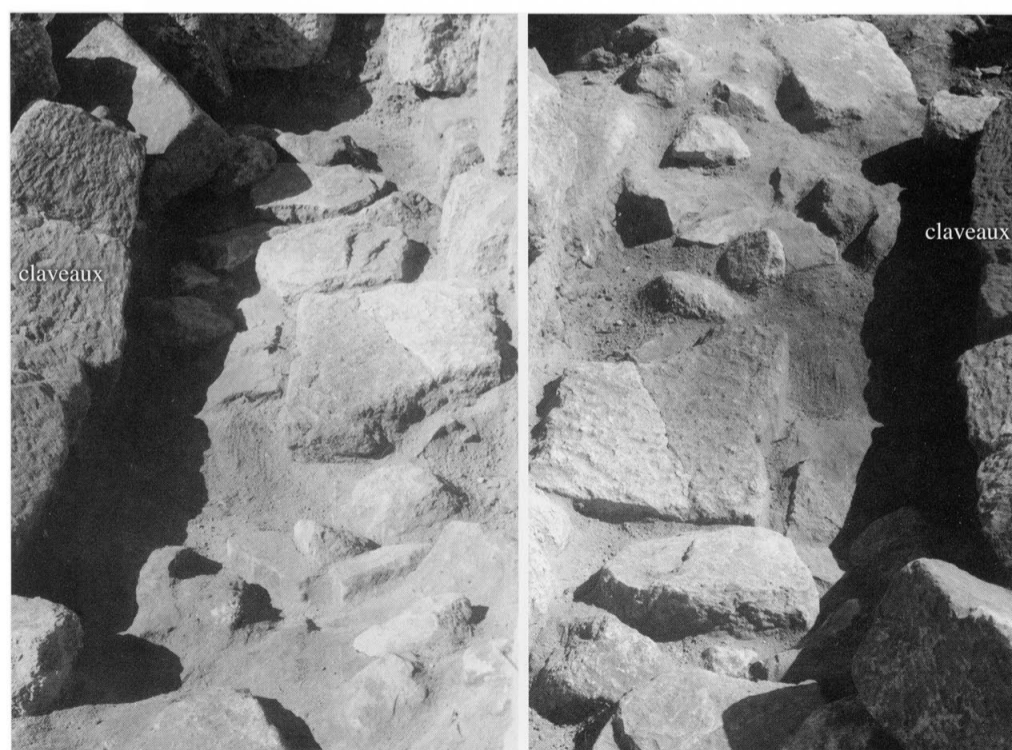
76 - Pièce 4, angle nord-ouest :
les claveaux effondrés sur le dallage grossier qui recouvre le niveau d'incendie.

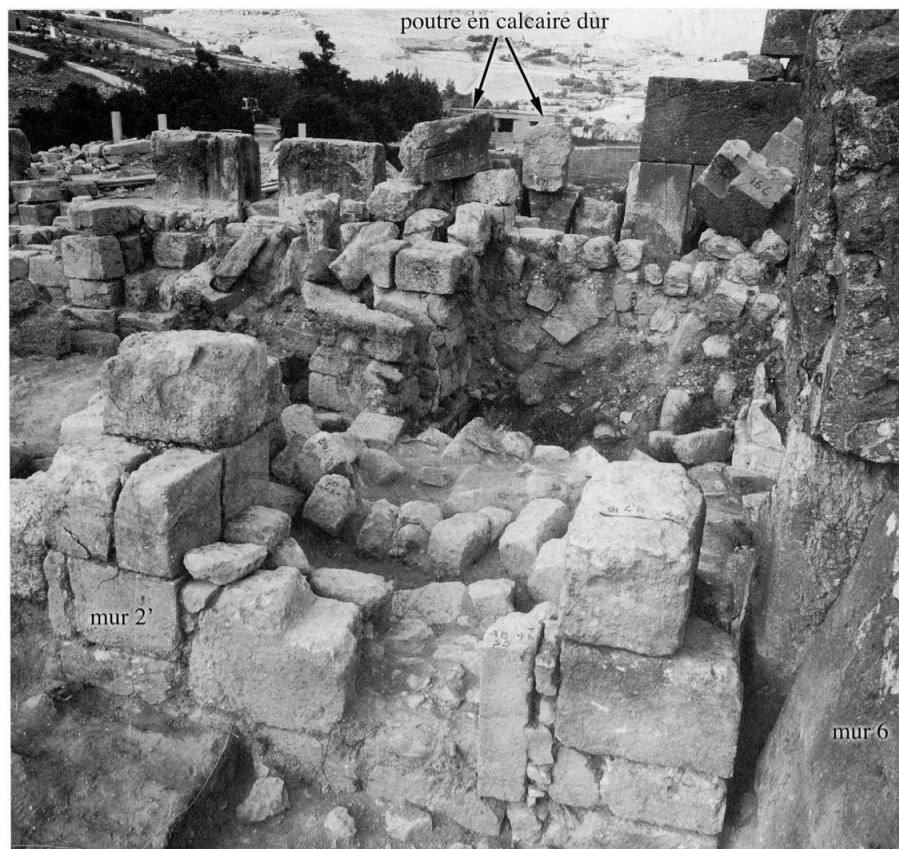
77 - En bas, les piles de renforcement de la voûte ;
au fond, le sondage L9 qui a traversé la couche des claveaux effondrés du couloir sud.

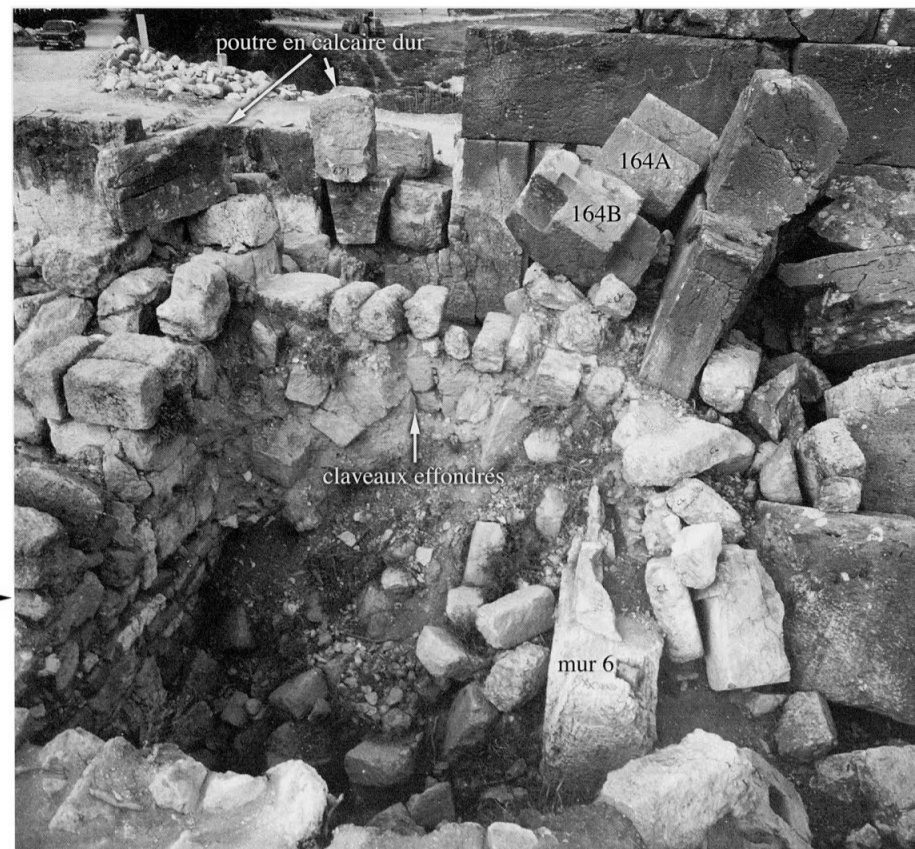
78 - Le sondage L9 qui a traversé la couche des claveaux effondrés du couloir sud ; à droite, l'effondrement du mur 6 dans le vestibule sud ; en haut, les fragments de la poutre en pierre.

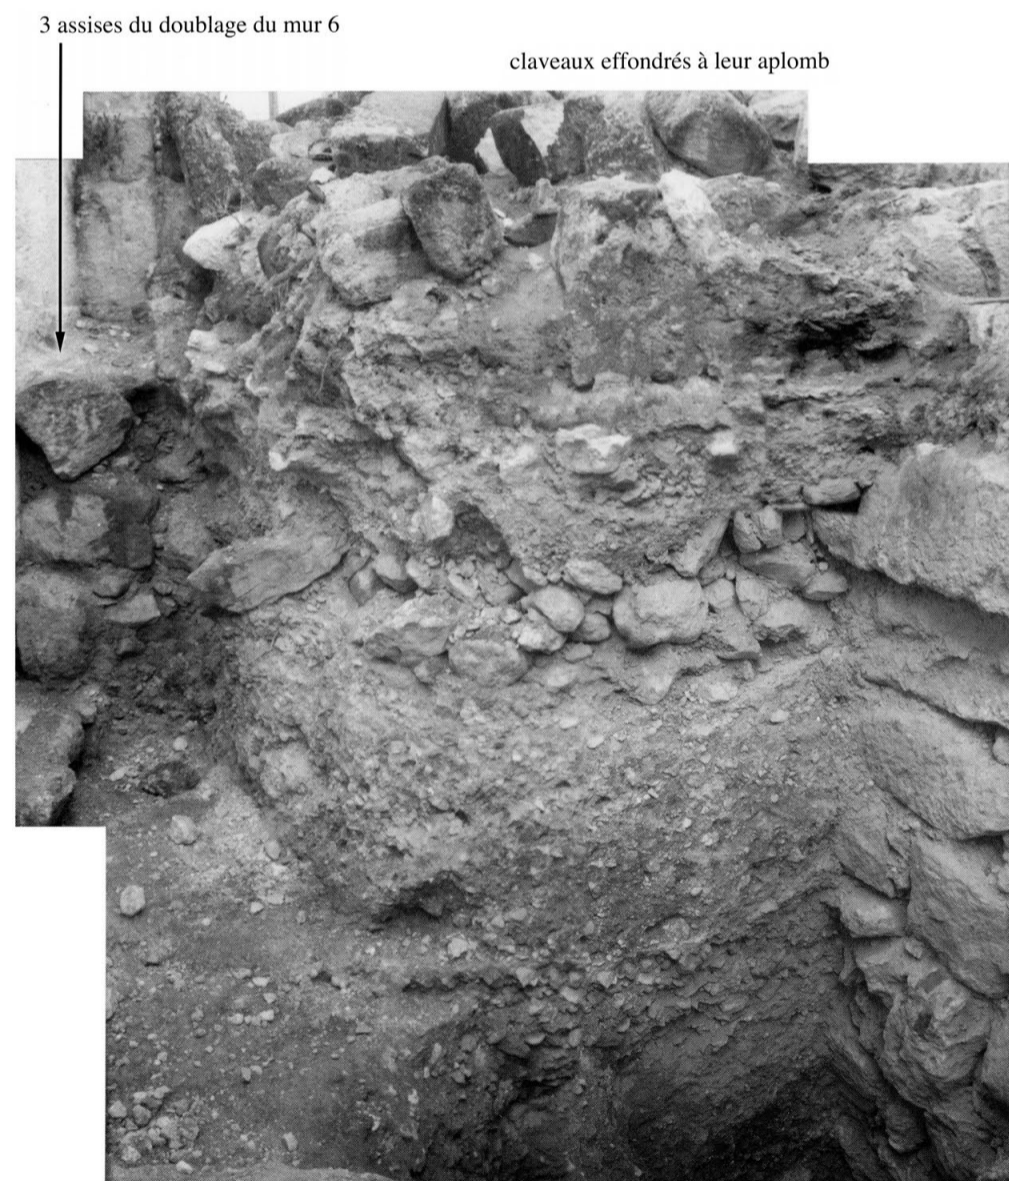
80 - Le sondage L9 dans le couloir sud : la berme ouest entre les murs 6 et 6' ; à gauche, les trois assises superposées doublant la première assise du mur 6 ; en haut, les claveaux effondrés.

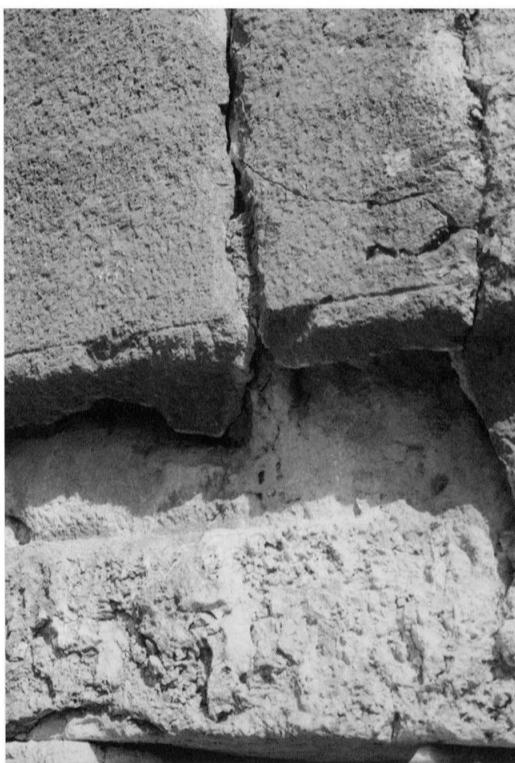
85 - Le mortier blanc destiné à remplir la fracture du bloc 1310.

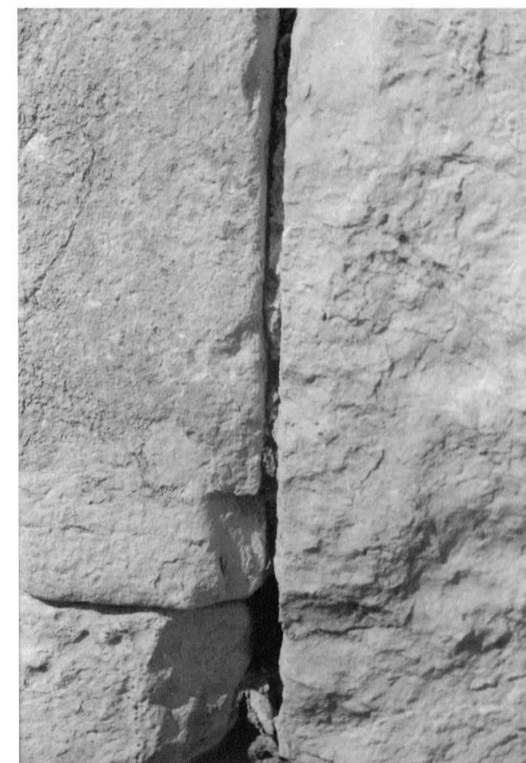
86 - Le mortier blanc entre les blocs du limon central de l'escalier nord (voir cl. 114).

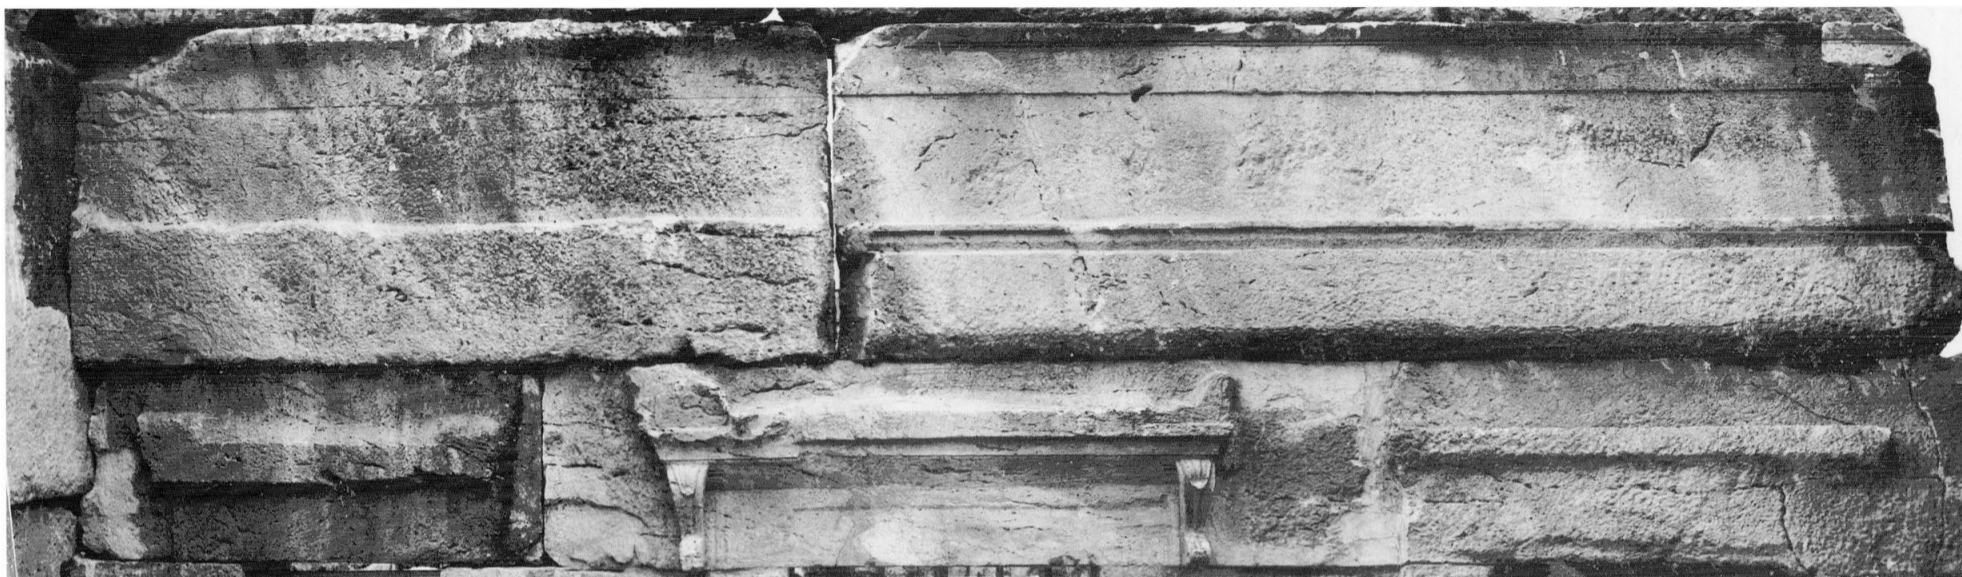
107 - Les linteaux 533 à 535 des baies du mur 5 ; les moulures de couronnement sculptées sur les blocs 542 et 543.

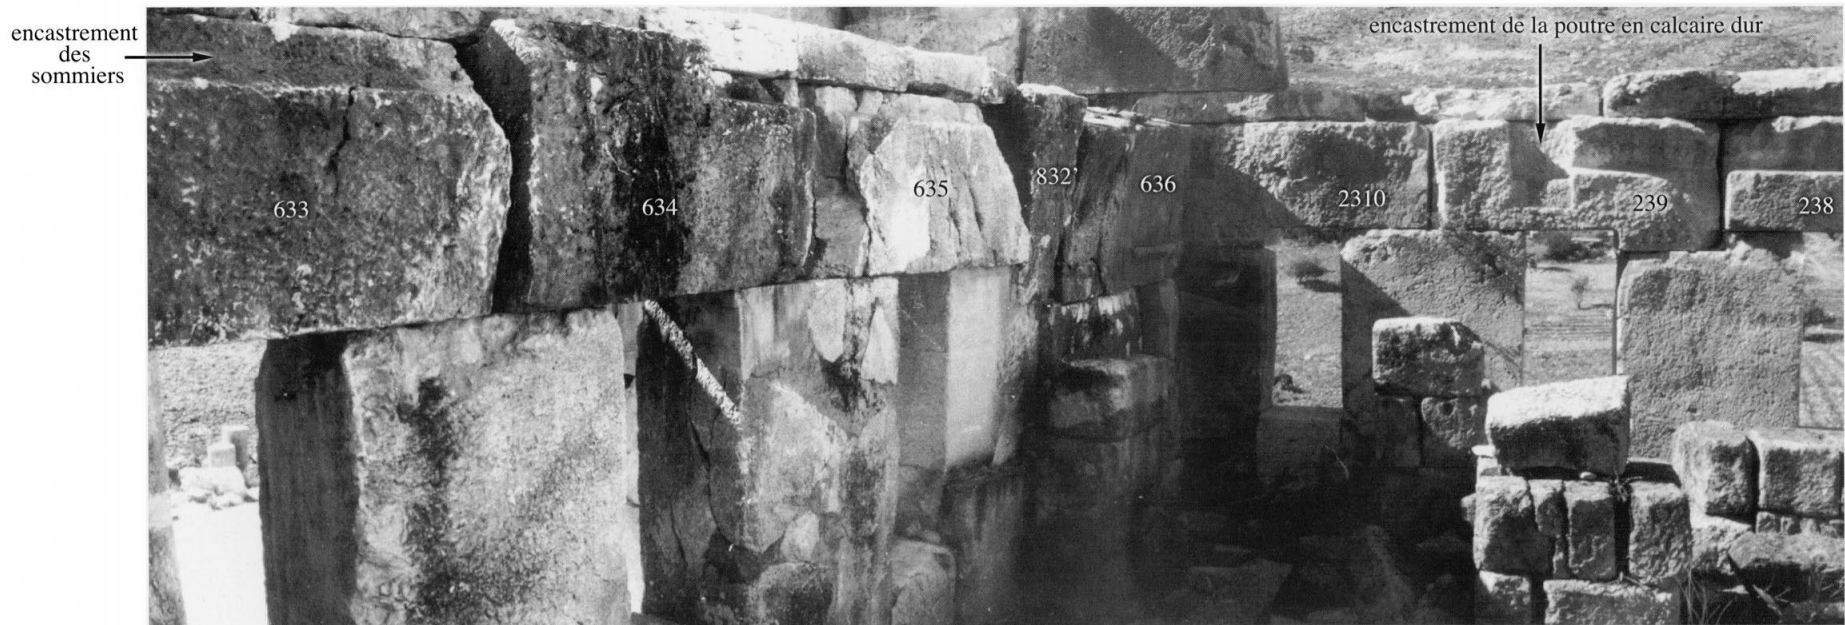
143 - L'appui des sommiers des voûtes, couvrant le couloir sud, dans l'assise 3 du mur 6.

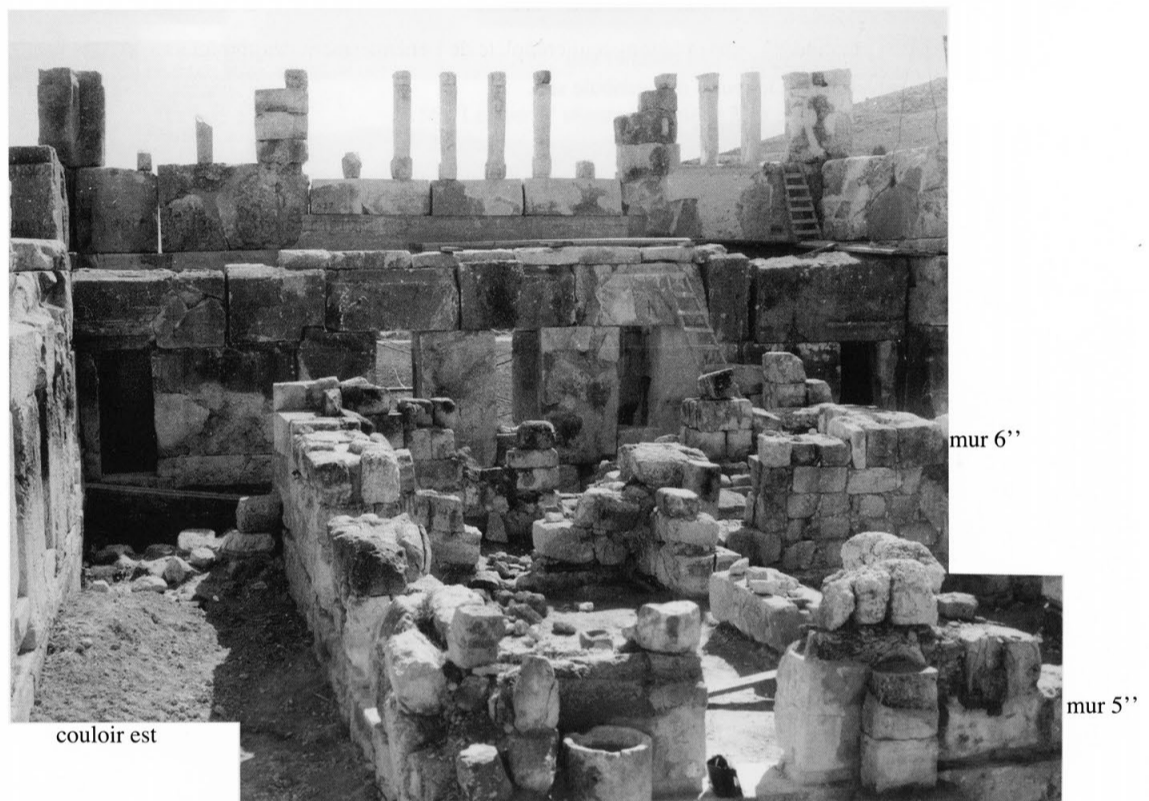
145 - Au fond, l'assise 3 du mur 6 sur laquelle s'appuient les sommiers de la voûte couvrant le couloir sud.

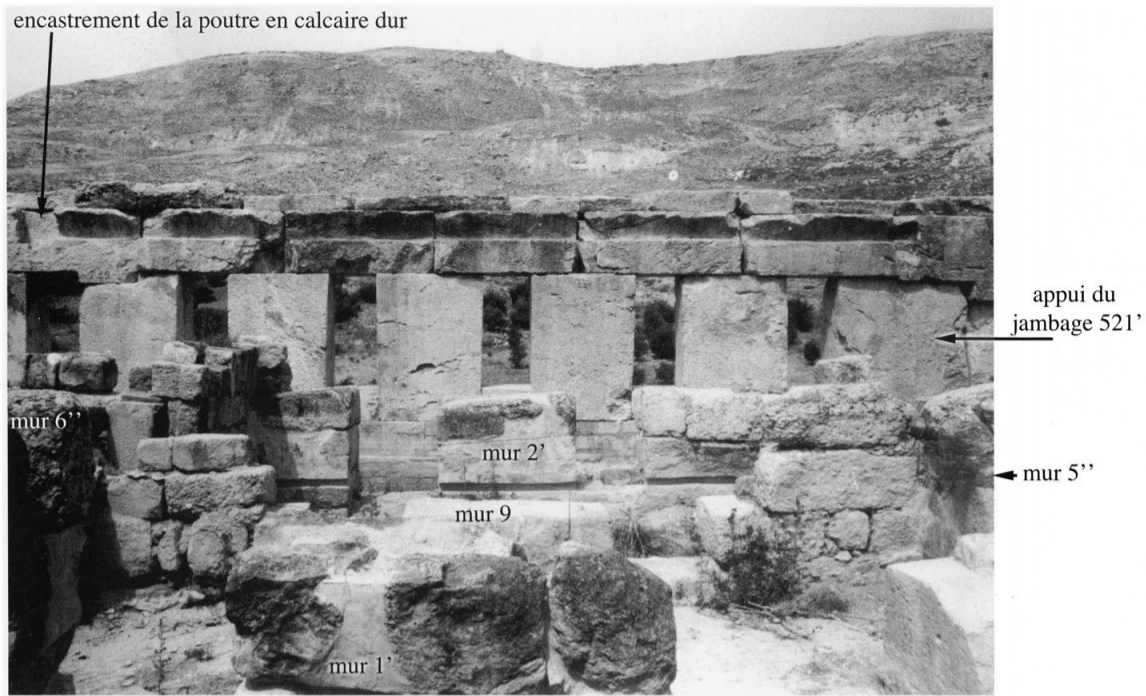
149 - Le parement interne du mur 2 montrant la longueur complète de l'encastrement des sommiers.

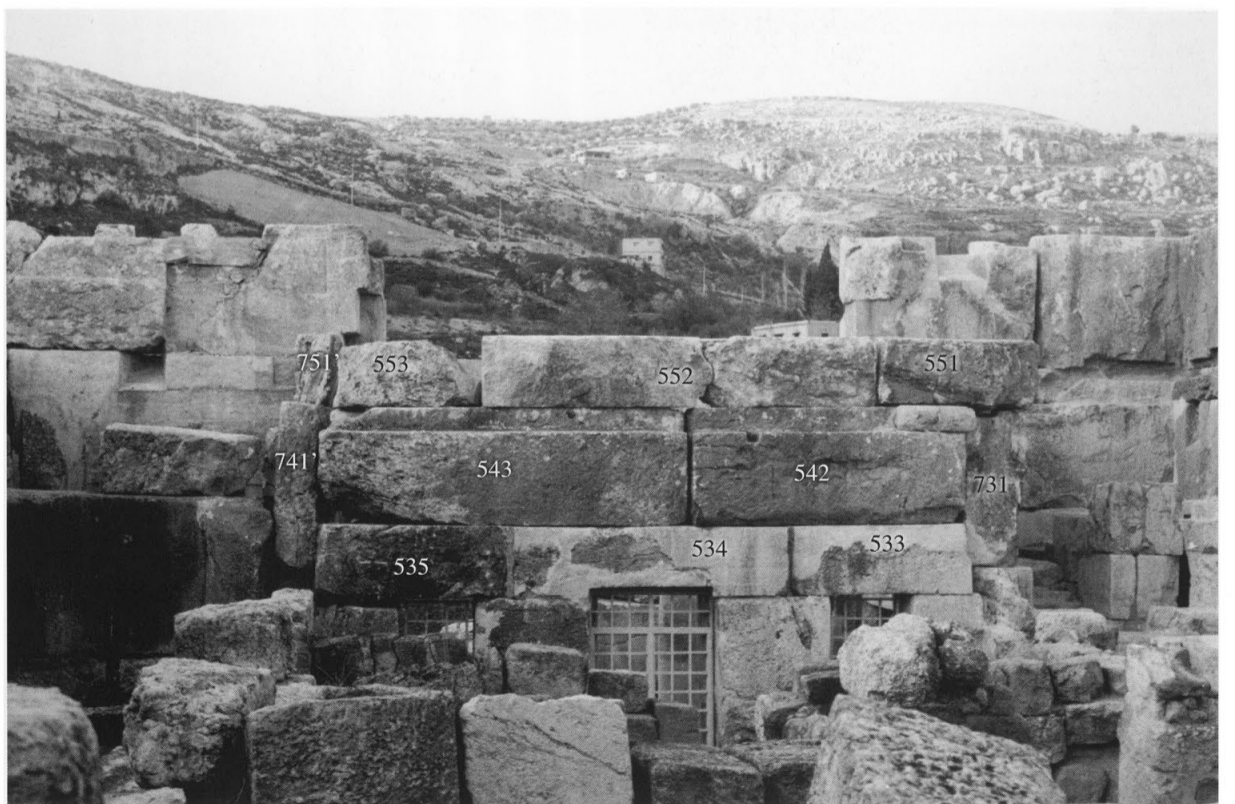
154 - L'engravure d'encastrement des sommiers, creusée dans l'assise 4 du mur 5.

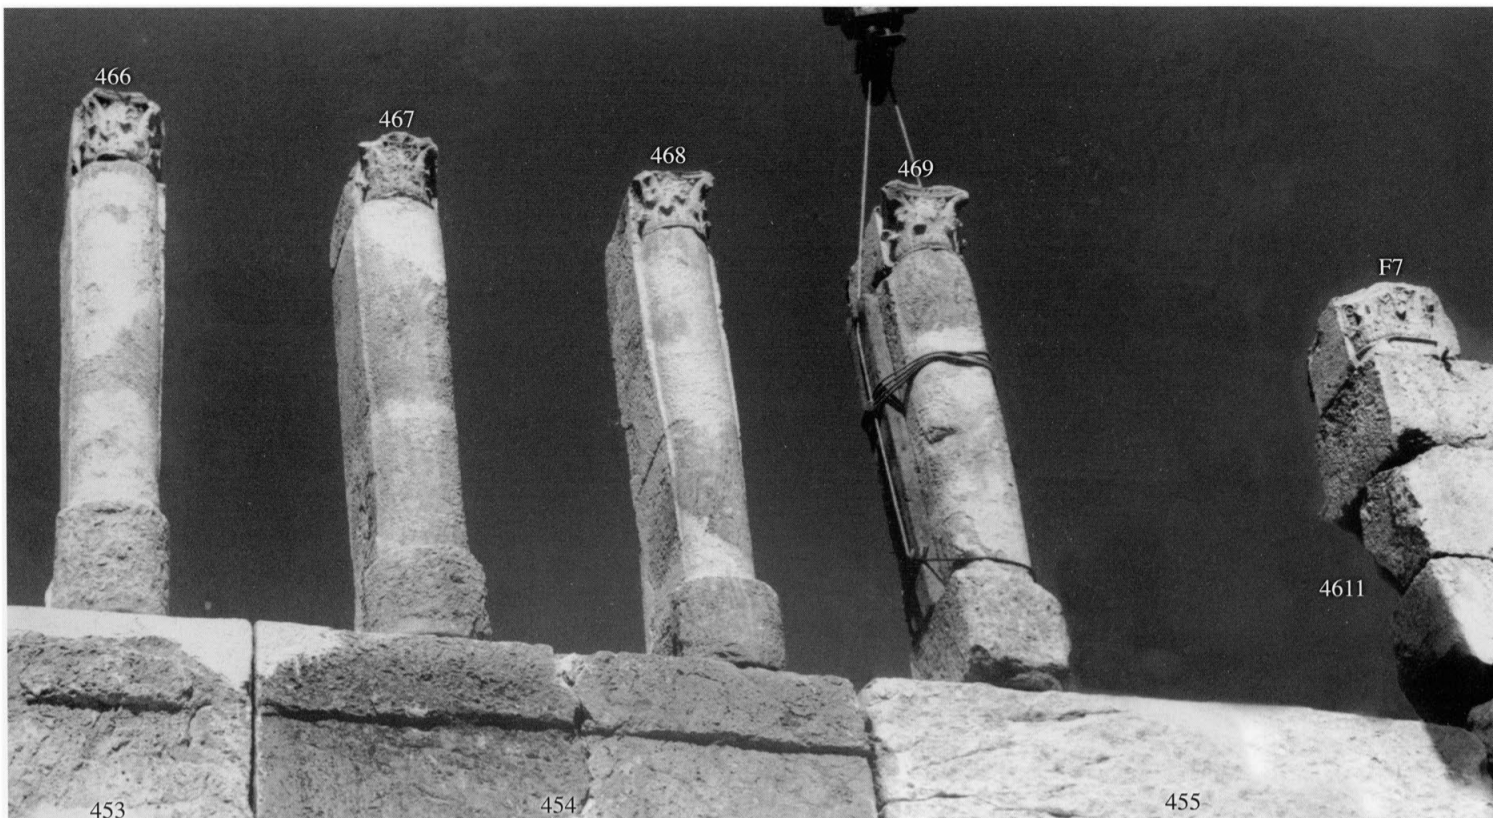
191 - La pose des meneaux 466 à 469 sur les socles 453 à 455 de la façade sud.

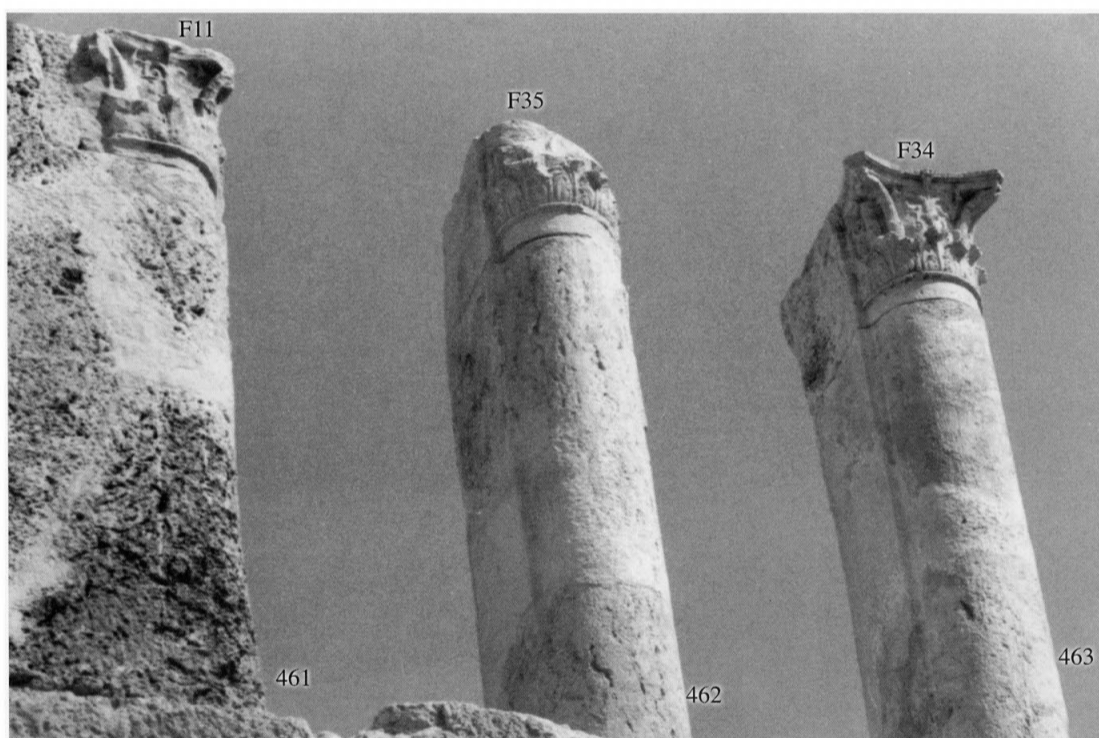
192 - La pièce d'angle sud-ouest : le bloc d'angle 461 et les deux meneaux 462 et 463.

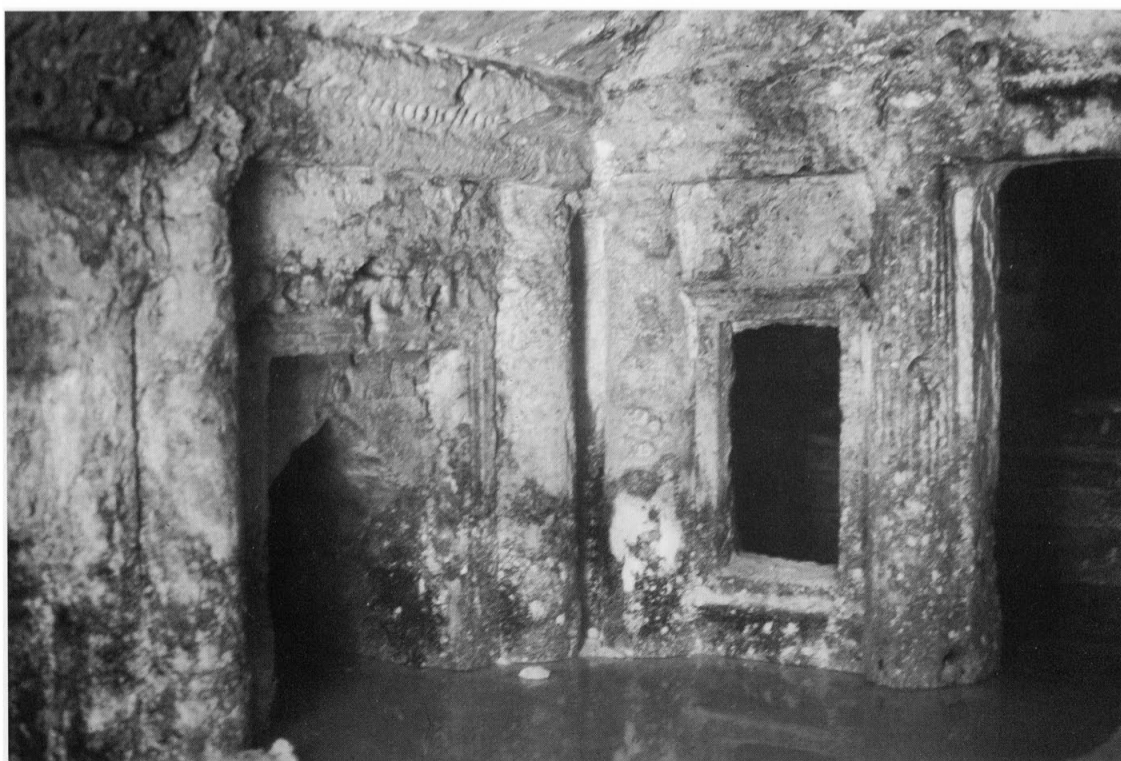
308 - Alexandrie, catacombes St-Marc à Chatby : les fausses fenêtres ioniques disposées entre les demi-colonnes d'un ordre corinthien appliqué.

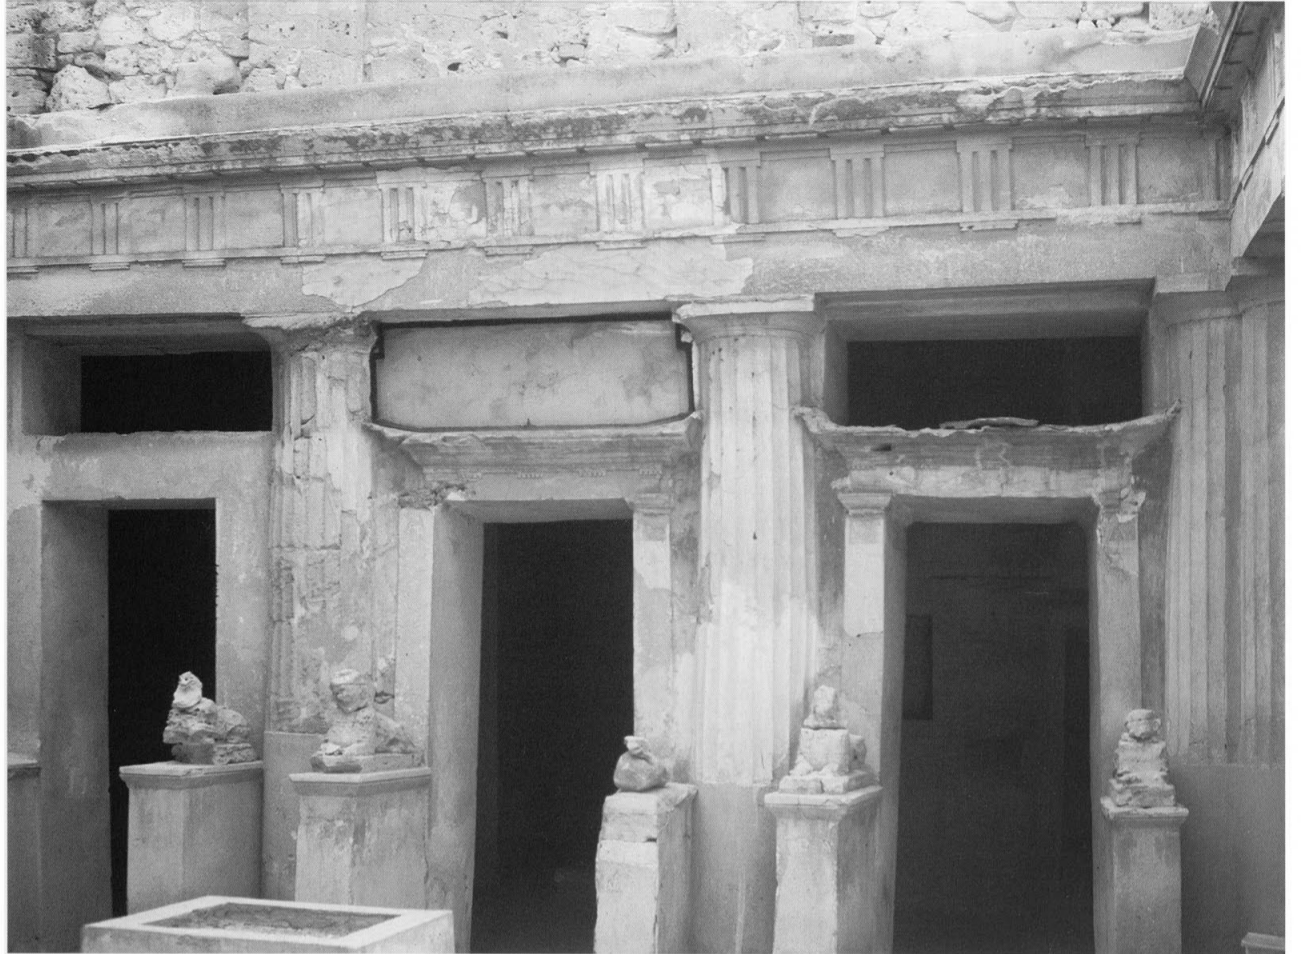
324 - Les trois baies libres surmontées de fenêtres entre les demi-colonnes appliquées ;
le linteau dorique sans frise couronnant les deux pilastres.
