Bourgogne, Côte-d'Or, Marcilly-sur-Tille,
« La Combotte - Champs Blancs »

Sondages archéologiques sur la gare régulatrice française, 1914-1919, de Marcilly-sur-Tille

Frédéric Devevey

Inrap Grand-Est-Sud
Juin 2011

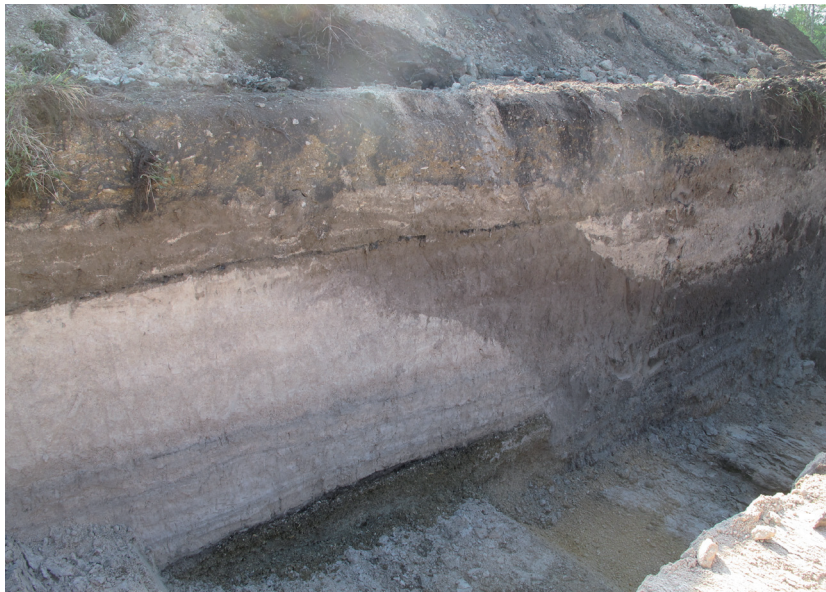
Fig. 10 Vue globale de la fosse d'extraction
© A. Champougny

La structure en creux, comblée par les niveaux 4 et 5, recoupe les niveaux 6 à 10. Cette anomalie, dont la géométrie est assez particulière (fig. 10), peut correspondre à une aire d'extraction des graviers sous-jacents. Dans cette hypothèse et selon sa position stratigraphique, les graviers auraient été extraits bien avant la mise en place de la gare régulatrice. Seule une fouille pourrait permettre de dater précisément cette structure.

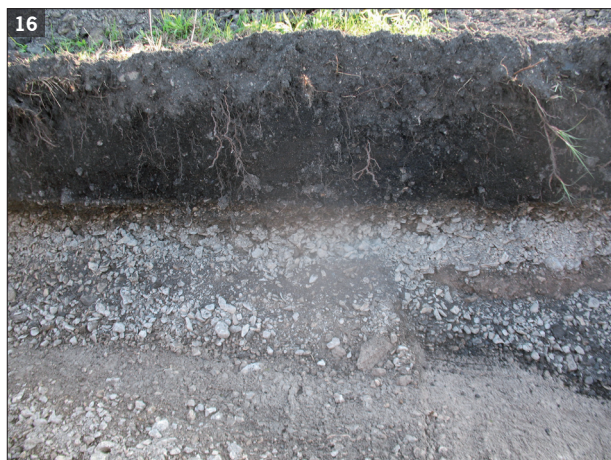
Fig. 16 Apparition de l'U.F. 001 dans le sondage 37. © F. Devevey

En effet, la quasi-totalité de la surface de l'opération livre tout d'abord une couche de remblais réalisée avec un apport plus ou moins épais de graviers et galets de la Tille qui a servi de ballast pour la mise en place des nombreuses voies de la gare de triage (puis régulatrice) française et américaine (à partir de l'automne 1917). Ce niveau a été U.F. 001 (fig. 16 et 17)

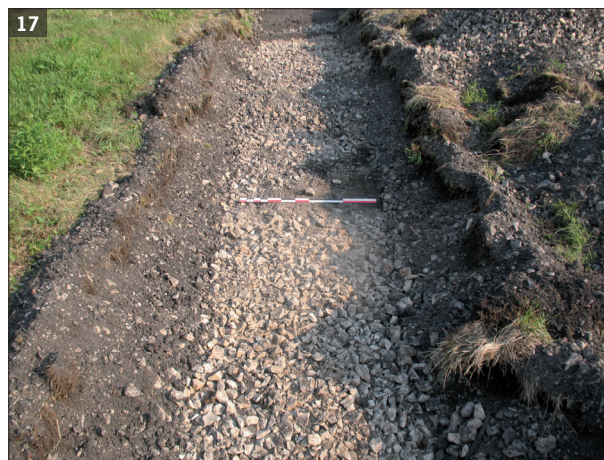
Fig. 17 Localisation de l'U.F. 001 dans le sondage 56. © F. Devevey

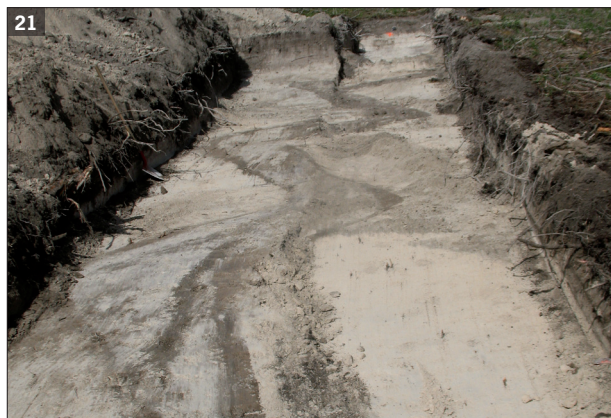
Fig. 21 Vue générale du sondage 7 laissant apparaître une tranchée de protection anti-éclats en « dents de scies ». © F. Devevey

La couverture de remblais de chemins de fer est ici quasi inexistante. Ce sondage livre en effet la présence d'une tranchée de protection anti-éclats en « dents de scies », peut-être liée à la présence d'une batterie anti-aérienne (UF. 007-1). Mais aucun mobilier n'a été mis au jour.

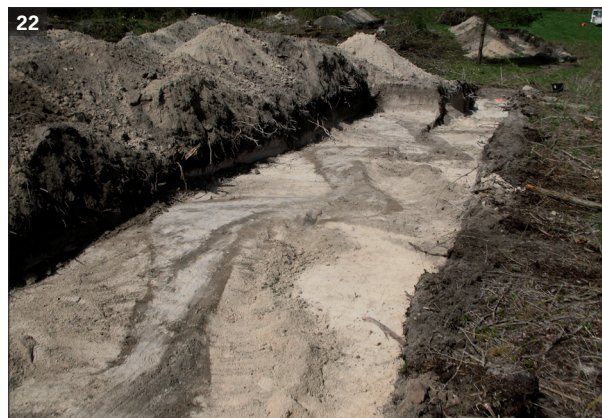
Fig. 22 Autre vue de la tranchée militaire dans le sondage 7. © F. Devevey

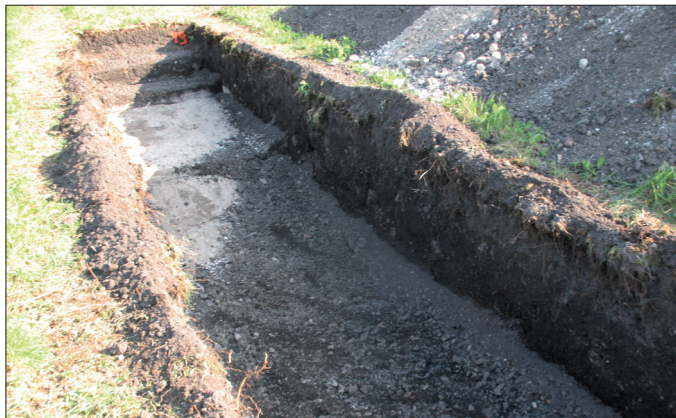
Fig. 27 Vue du sondage 19 laissant apparaître, sous l'UF. 001, un creusement circulaire UF. 19-1. © F. Devevey

Sous le niveau de ballasts UF. 001, dont l'épaisseur est ici de 0,70 m, un creusement circulaire d'environ 6 m de diamètre a été observé (UF. 19-1). Son comblement correspond à un mélange hétérogène de mâchefer, scories et fragments de tuiles mécaniques. Une bouteille d'encre en grès incomplète y a été également trouvée en surface du comblement. La profondeur de la structure n'est pas connue.

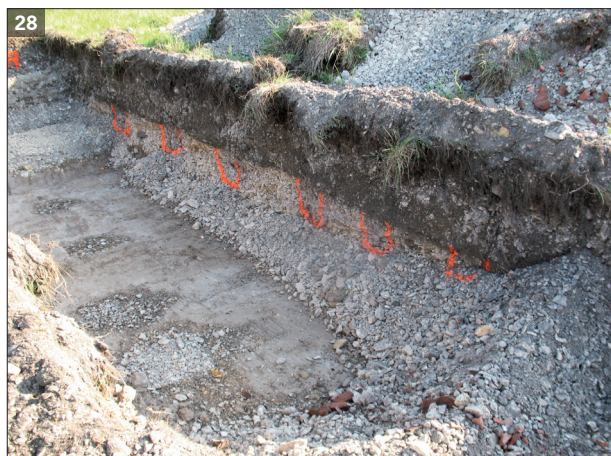
Fig. 28 Vue générale du sondage 37 laissant apparaître, dans l'UF. 001, les négatifs des traverses de chemins de fer. © F. Devevey

La stratigraphie indique donc que cette voie et son ballast ont été implantés après le comblement ou plutôt le nivellement du terrain, visibles dans les sondages 4, 11, 16, 17, 31, 42, 71 et 102 (entre autre), en vue de l'extension des aménagements ferroviaires vers le nord (fig. 28 et 29).

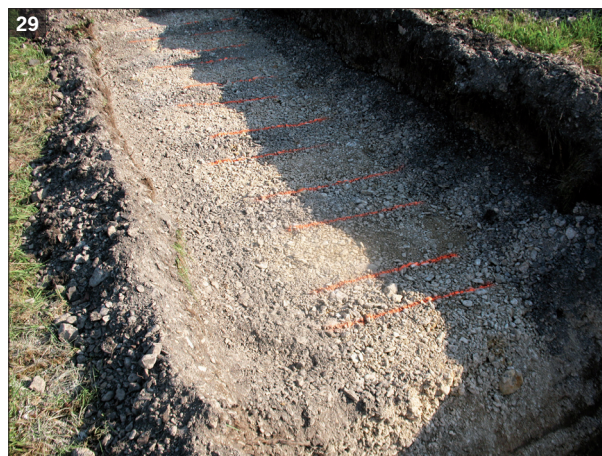
Fig. 29 Vue de détail du sondage 37 indiquant l'orientation du tracé « fantôme » de la voie. © F. Devevey

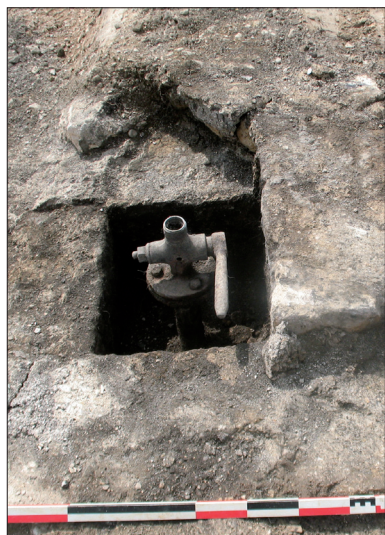
Fig. 31 Vue de détail de la vanne d'ouverture de l'arrivée d'eau en fonte. © F. Devevey

Le sondage 51 livre un aménagement constitué d'une arrivée d'eau en fonte dont l'ouverture était actionnée par une vanne protégée dans un regard maçonné (fig. 31). La profondeur conservée de ce dernier est de 0,35 m (UF. 51-1).

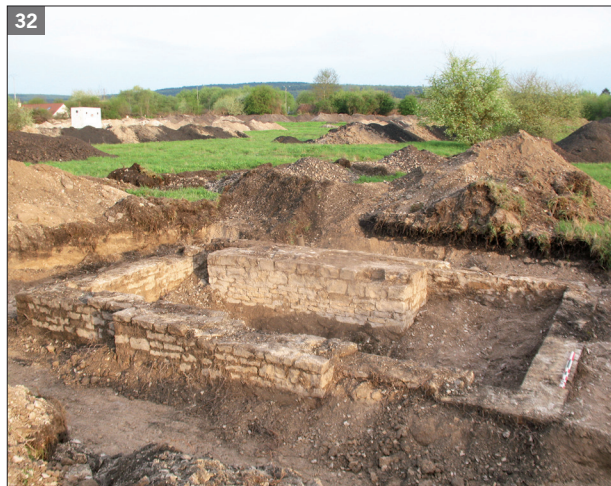
Fig. 32 Vue générale des maçonneries découvertes dans le sondage 56. © F. Devevey

Ce sondage a révélé la présence d'une construction excavée quadrangulaire d'environ 8,50 x 4,50 m (UF. 56-1). Les murs sont montés en moellons calcaires équarris, liés par un ciment à base de chaux. La profondeur de la structure est d'environ 1,10 m. Le fond ne présente pas d'aménagement particulier et correspond au substrat de graviers de la Tille. Les murs nord, est et ouest présentent une largeur de 0,40 m. Le mur sud comporte quant à lui une sorte de contrefort d'environ 4 m de long pour 0,60 m de large au niveau de sa section centrale (fig. 32 et 33).

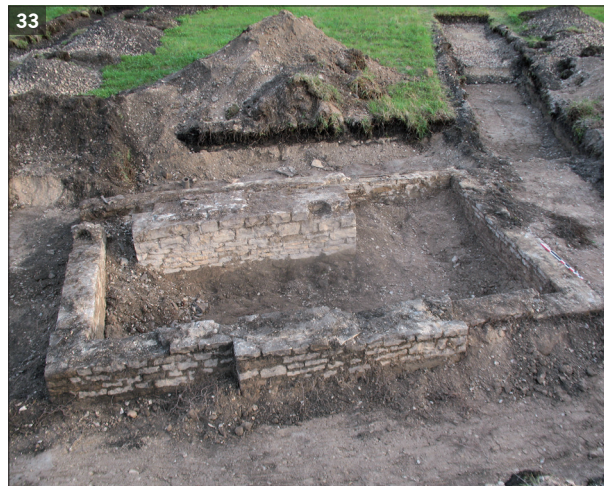
Fig. 33 Autre angle de vue des structures révélées par le sondage 56. © F. Devevey

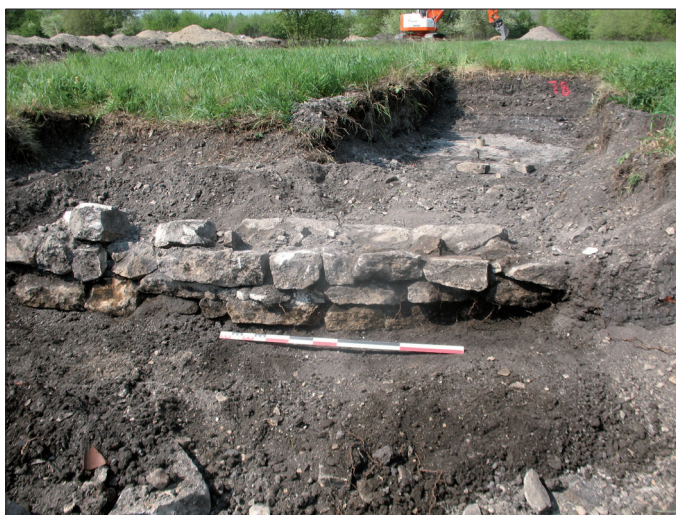
Fig. 35 Vue (vers le nord) de détail de la fondation du mur orienté est-ouest trouvé dans le sondage 78. © F. Devevey

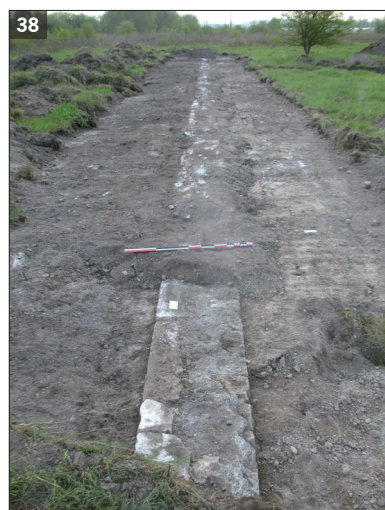
Fig. 38 Vue générale (vers l'est) de la fondation du mur (UF. 111-3) orienté est-ouest trouvé dans le sondage 111. © F. Devevey

UF.111.3: (fig. 38 et 39) Cette fondation de mur a été reconnue dans les sondages 109 et 111. Son tracé est est-ouest. Il a été reconnu sur une longueur minimale de 35 m. Sa largeur est de 0,54 m. Il est constitué d'un appareillage en moellons calcaires équarris, liés par un béton de chaux très compact. Ponctuellement, des plaques de ciment sont visibles (réfections ?).

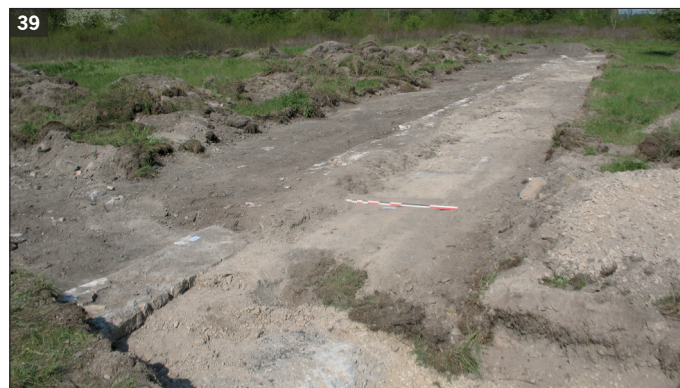
Fig. 39 Autre vue de cette même fondation de mur (UF. 111-3). © F. Devevey

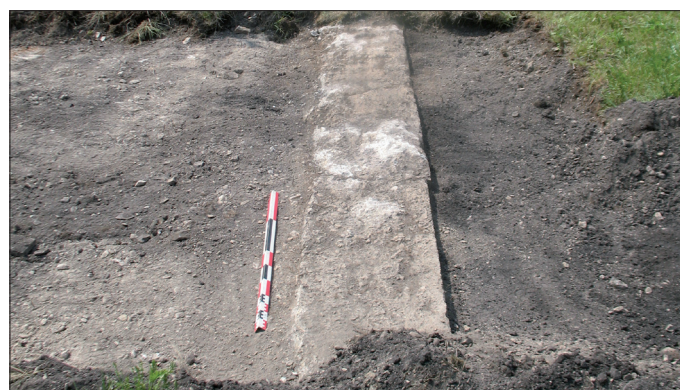
Fig. 40 Vue générale (vers l'ouest) du muret de bordure de quai (UF. 111-4). © F. Devevey

UF.111.4: (fig. 40) elle correspond à un niveau de circulation fait de galets et graviers de rivières compactés. Il se développe entre les murs UF. 111.3 (mur d'entrepôt) et UF. 111.4 (muret de bordure de quai). Il correspond donc à un quai d'une largeur de 3,20 m environ. Il est ponctuellement recouvert par des « lentilles » de scories et mâchefer pouvant correspondre à des recharges. Un niveau de circulation similaire est présent de l'autre côté de la voie, au sud du muret de quai UF. 111.6

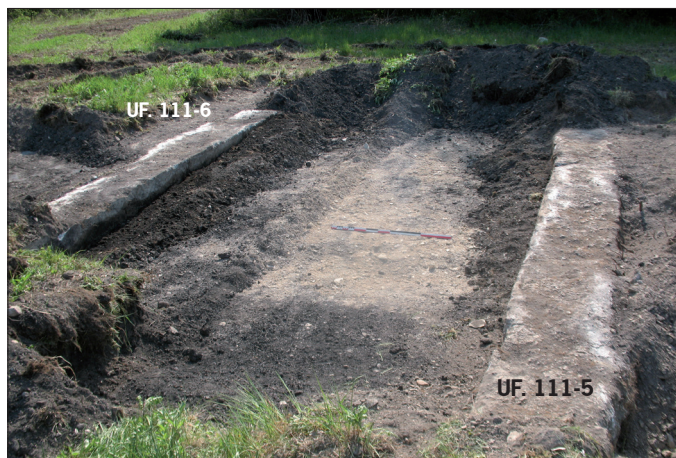
Fig. 41 Vue générale (vers l'ouest) montrant le muret (UF. 111-5) comme la bordure nord et le muret (UF. 111-6) comme la bordure sud de la voie. © F. Devevey

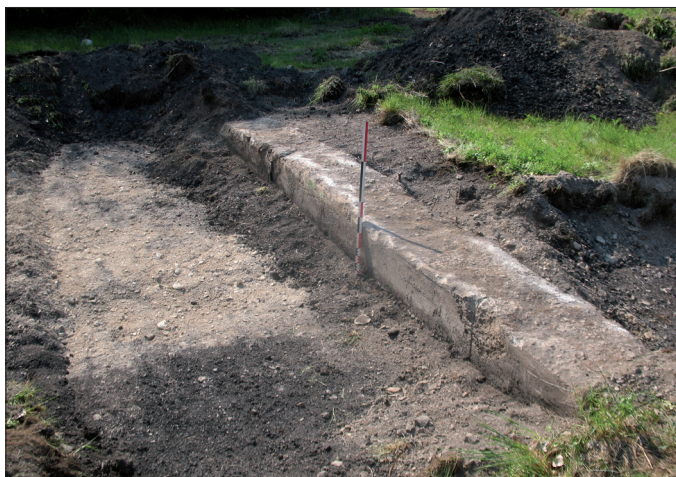
Fig. 42 Vue rapprochée sur le muret de bordure de quai nord (UF. 111-5). © F. Devevey

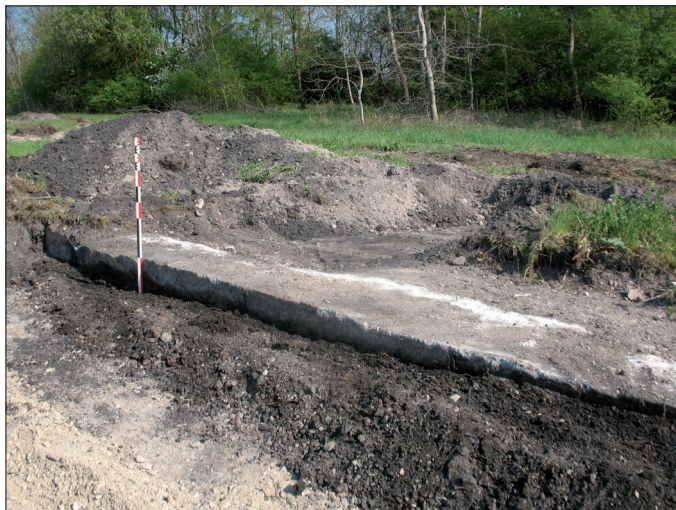
UF.111.6: (fig. 43) Il s'agit du muret de bordure de quai sud, qui se développe parallèlement au muret UF. 111.5. Il est bordé au sud par le niveau de circulation UF. 111.8

Fig. 43 Vue rapprochée sur le muret de bordure de quai sud (UF. 111-6). © F. Devevey

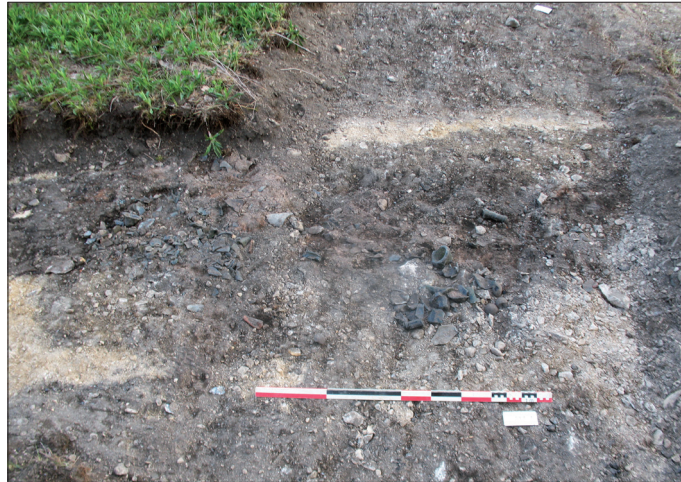
UF.111.7: (fig. 44) Implantée dans le sol 111.8, cette structure correspond à une tranchée de drainage (?) d'environ 5 m de long et de 0,40 m de large. Ses bords sont assez irréguliers son tracé plutôt rectiligne vient communiquer avec le puisard n° 1.

Fig. 44 Vue de détail sur le comblement (bouteilles de vin cassées) de la tranchée de drainage? (UF. 111-7). © F. Devevey

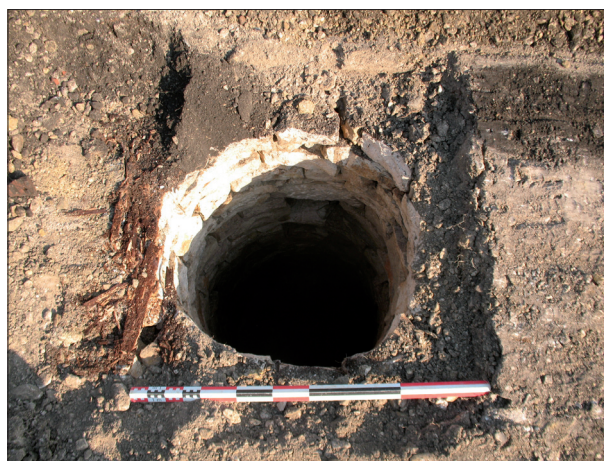
Fig. 47 Vue générale du puisard 1. © F. Devevey

Les puisards *UF. 111.10* (puisard 1 [fig. 47]), *UF. 111.11* (puisard 2 [fig. 48]), *UF. 111.12* (puisard 3) et *UF. 111.13* (puisard 4) :

Les puisards 1, 2 et 3 étaient scellés par de grosses dalles de béton (qui ont été remises en place au moment du rebouchage des sondages).

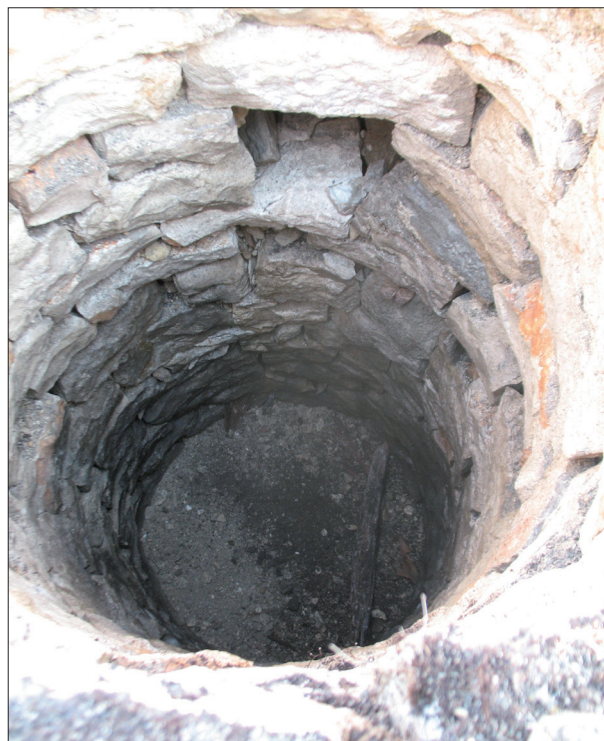
Fig. 48 Vue générale du puisard 2. © F. Devevey

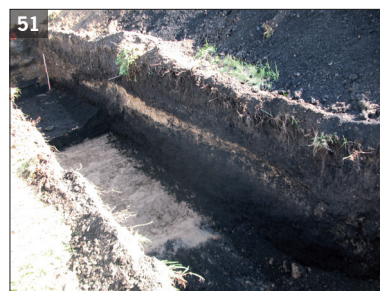
Fig. 51 Remblai de comblement constitué de scories de locomotives à vapeur. © F. Devevey

Ces niveaux s'avèrent les plus importants en termes d'épaisseur. Comme nous l'avons vu, ils se situent dans la partie nord de l'emprise de l'opération (fig. 119, plan A3) au nord d'une ligne plus ou moins délimitée par le sondage 9 (à l'ouest) et le sondage 102 (à l'est). Ils sont constitués de divers matériaux : scories, mâchefers, dépotoirs, gravas, *etc* (fig. 51 et 52).

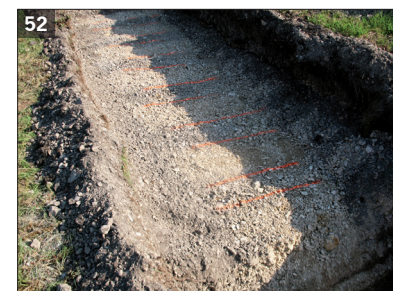
Fig. 52 À droite, on peut distinguer clairement la limite du creusement pratiquée dans le substrat plus clair. © F. Devevey

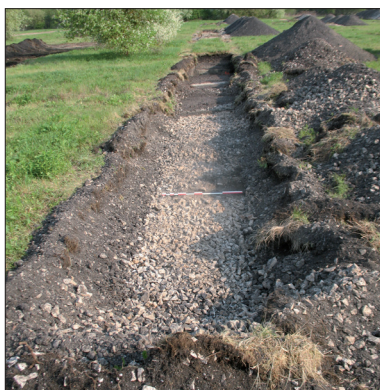
Fig. 53 Apparition du niveau de ballaste dans le sondage 56. © F. Devevey

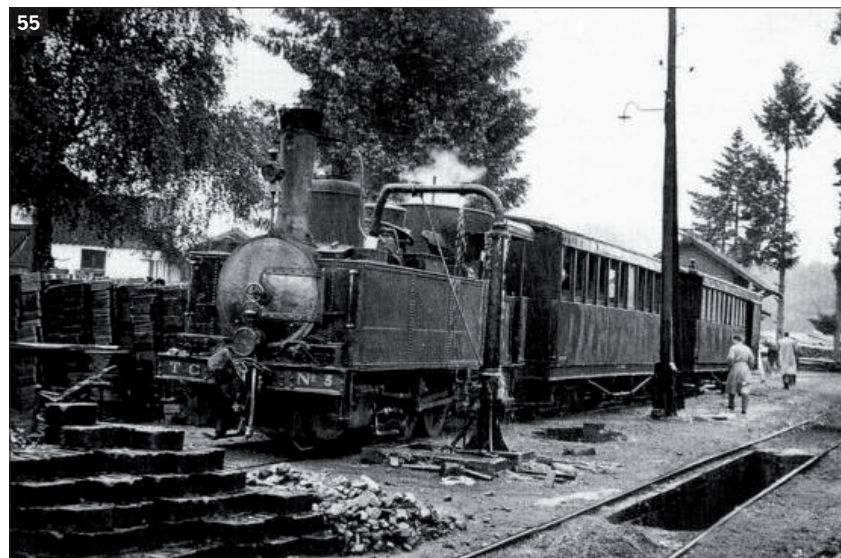
Fig. 55 Locomotive en cours de remplissage d'eau. On peut également remarquer au premier plan la présence d'une fosse d'entretien destinée à accéder son la machine.
© <http://passionlocos.e-monsite.com/album-cat-3-250285.html>

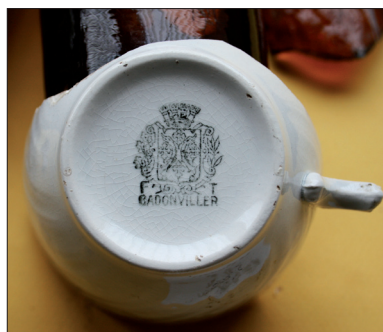
Fig. 58 Fragment de tasse de Badonviller.
© F. Devevey

4.1.1 « Badonviller »¹⁶ (Inv.C.2010/217-64.2 [fig. 58])

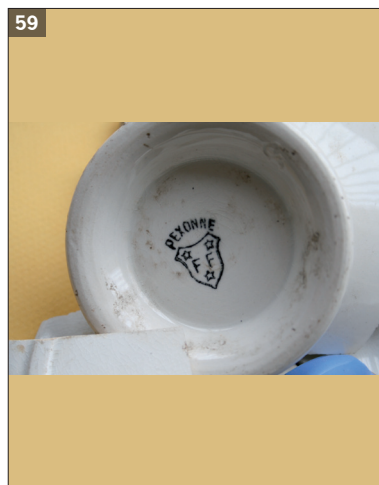
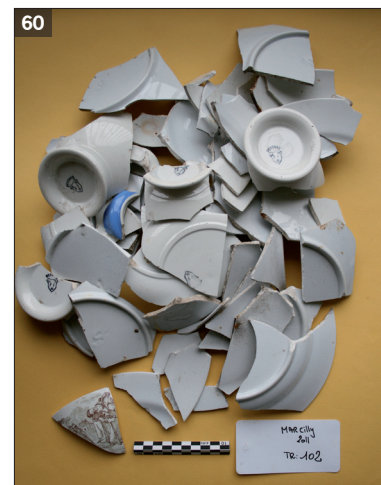
Fig. 59 Fragment de bol de Pexonne.
© F. Devevey

Fig. 60 Lot de fragments des productions de la fabrique Pexonne. © F. Devevey

La fabrique Pexonne Féral Frères (Pexonne F.F.) était aussi implantée à Badonviller et appartenait également à la famille Féral (fig. 59 et 60).

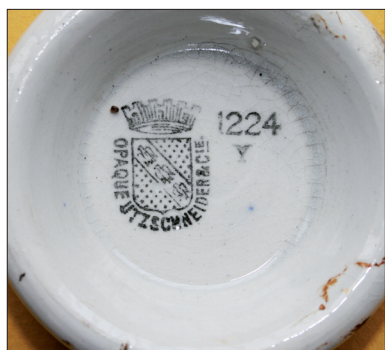
Fig. 61 Fragment de poterie avec la marque de la faïencerie Utzschneider et Compagnie.

4.1.3 «Utzschneider & C^{ie}» (Inv. C.2010/217-16.1 [fig. 61])

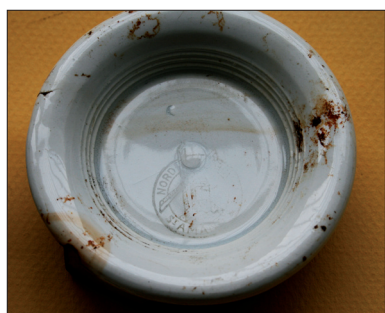
Fig. 62 Fragment de production de la faïencerie Saint Amand et Hamage Nord. © F. Devevey

4.1.4 «St. Amand et Hamage» (Inv.C.2010/217- 68.3 [fig. 62])

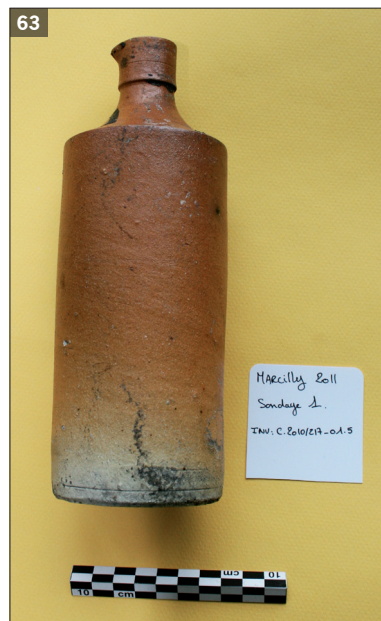
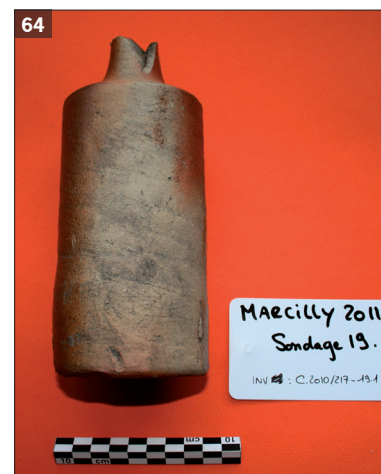
Fig. 63 Bouteille d'encre en grès issue du sondage 1. © F. Devevey

Fig. 64 Bouteille d'encre en grès issue du sondage 19. © F. Devevey

D'autres objets en céramiques ont été mis au jour dans les différents sondages. Il s'agit principalement d'objet à fonction utilitaire, voir techniques. Quelques exemples sont présentés ici : (fig. 63 et 64)

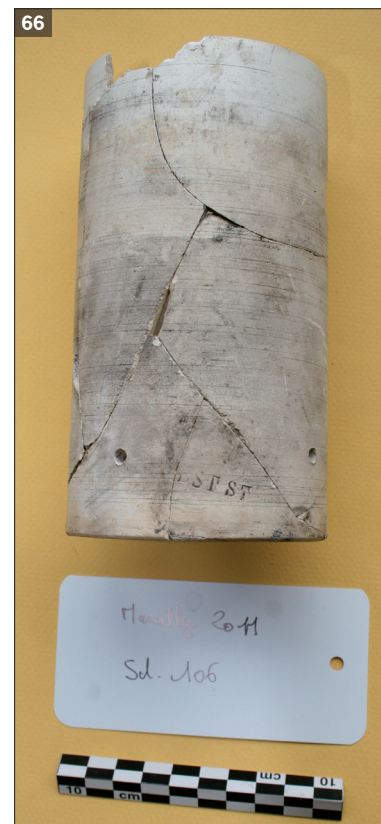
Fig. 65 à 67 Éléments de batteries d'accumulateurs de type *LECLANCHE* qui servaient entre-autre à l'éclairage des wagons postaux (voir *infra* 4.3.2 L'éclairage nocturne). Ces derniers ont été construit sous licence pour la compagnie Est des Chemins de fer. © F. Devevey

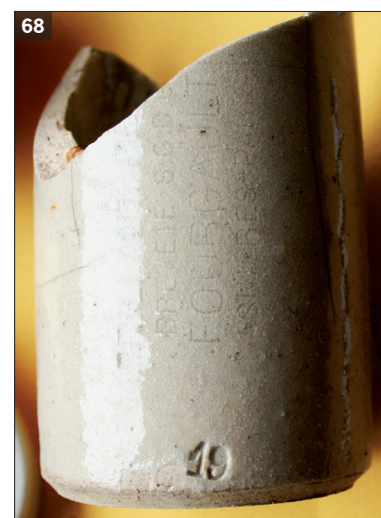
Fig. 68 Élément de pile «bouteille» de type *FERY* ou *BENSEN* issu du sondage 64. À noter le marquage caractéristique: *Breveté S.G.D.G.* La marque *Fourgault* correspond au fabricant du récipient. © F. Devevey

Les modèles FERY et BUNSEN fonctionnaient selon un principe similaire mais pouvaient être mis en « batteries », soit dans des caisses en bois, des casiers ou même des locaux prévus à cet effet. Ils servaient à l'éclairage des wagons, ou à l'alimentation d'appareils plus « sophistiqués » tels que les postes de T.S.F. ou les sémaphores lumineux¹⁸ (fig. 69 à 71).

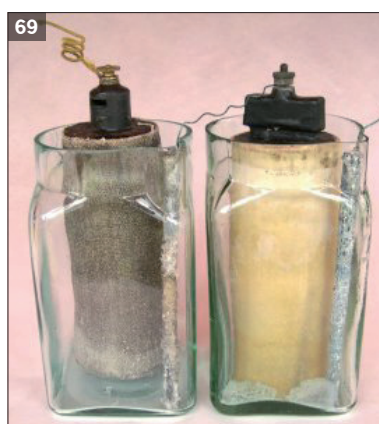
Fig. 69 Deux modèles de type *LECLANCHE*. L'exemplaire de droite correspond aux éléments mis au jour à Marcilly. Le récipient en verre contenait de l'eau salée. © Collection privée

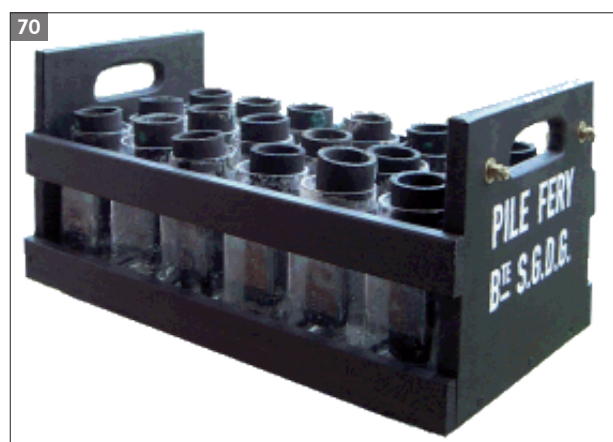
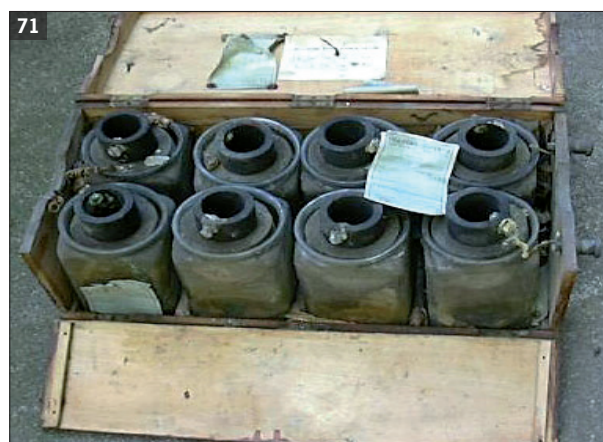
Fig. 70 et 71 Exemples de piles en batteries *FERY*. L'exemple de droite était utilisé pour faire fonctionner les premiers postes de TSF militaires. À noter sur la caisse de droite la mention «*Bte - S.G.D.G.*». © Collection privée

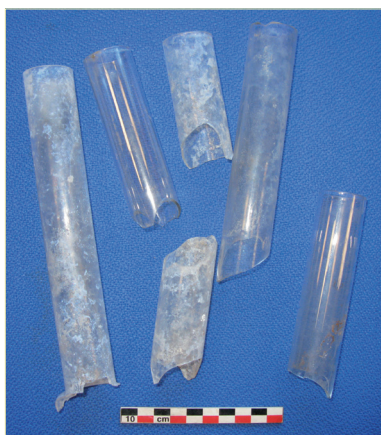
Fig. 81 Verres de lampes. La longueur importante des tube est caractéristique des éléments d'éclairages des wagons.
© F. Devevey

4.3.2.1 L'éclairage par lampes à huile (fig. 81)

Sur Paris à Rouen, Paris à Tours et Paris à Valenciennes, l'éclairage est dispensé par six lampes à huile de pur colza, selon le système dit de CARCEL, ou par d'autres lampes à mouvement, réglables, conformément à la soumission du 15 octobre 1847. L'huile végétale a la préférence sur l'huile minérale qui s'éteint et s'enflamme trop facilement en cas de choc.

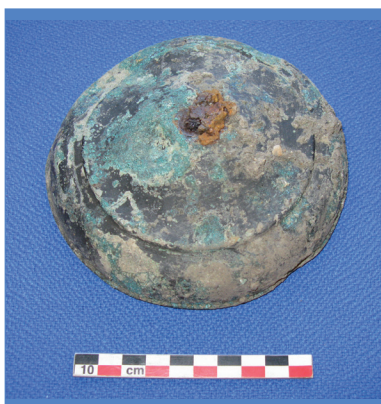
Fig. 82 Partie supérieure d'une lanterne à gaz.
© F. Devevey

4.3.2.2 L'éclairage au gaz (fig. 82)

Les voitures de voyageurs commencent à être éclairées au gaz à la fin de 1881. Cependant, il faut attendre les dernières années du siècle pour voir l'installation de becs d'éclairage du genre AUER, à incandescence.

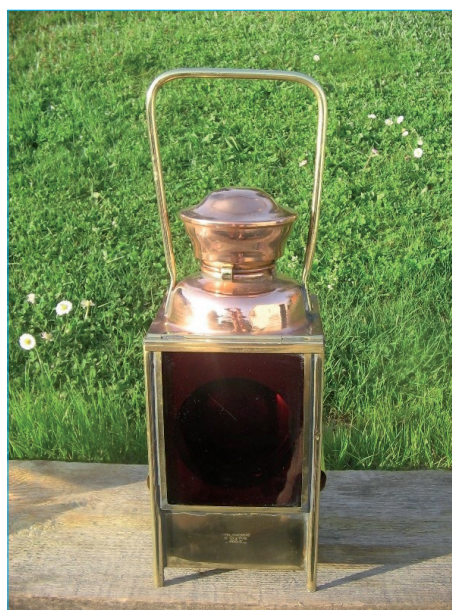
Fig. 84 Exemple de lanterne de cheminot vers 1900. © Collection privée

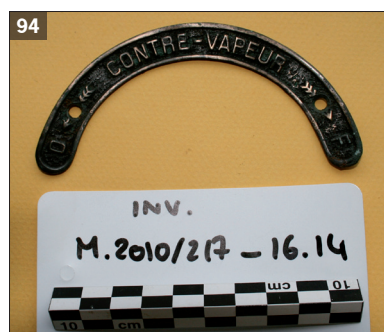
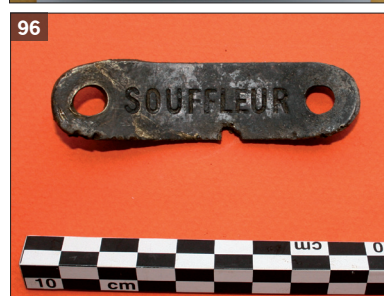
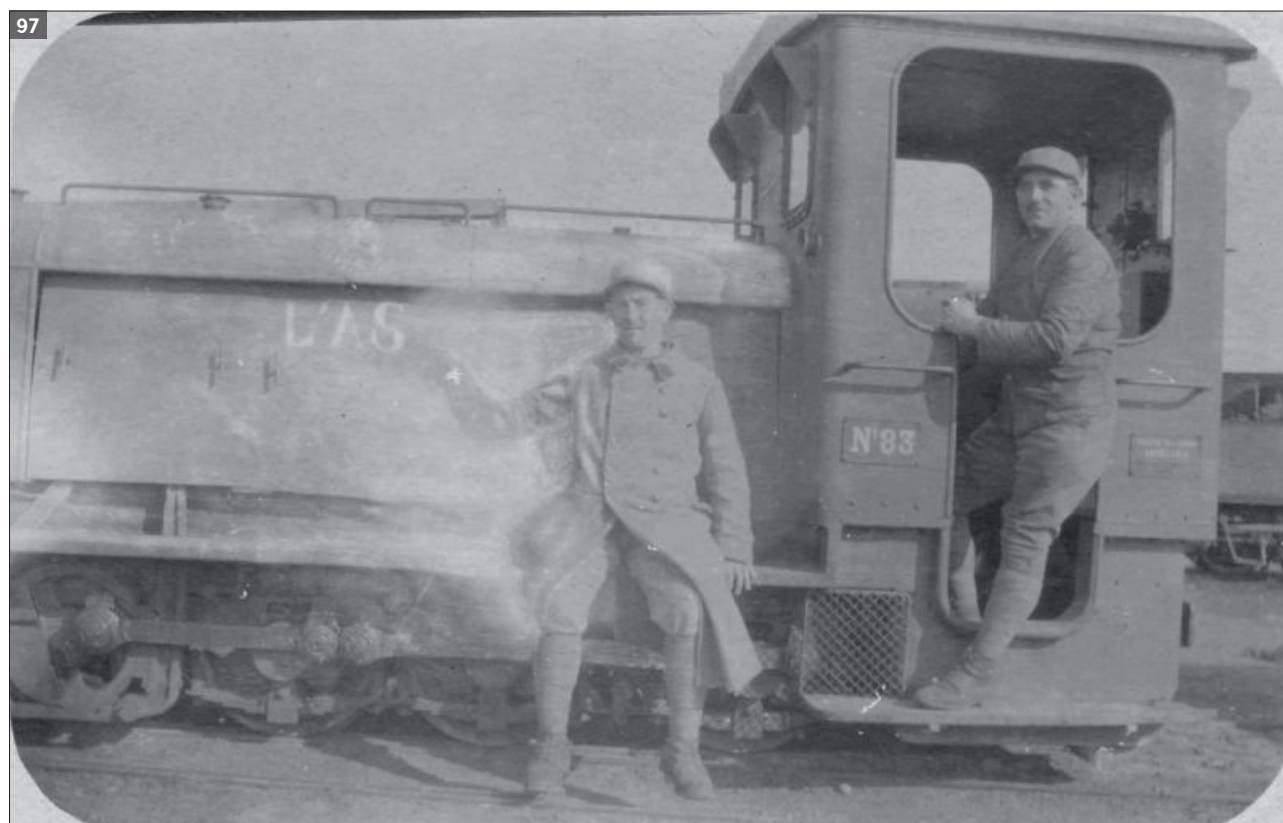
Fig.96 Plaque de tableau de commande « souffleur ». À l'arrêt, la mise en marche du « souffleur » permettait de remplacer les gazs d'échappement pour entretenir le feu dans le foyer de la locomotive et laisser la machine sous pression. © F. Devevey

Fig.97 Exemple de locomotive de type « Décauville » utilisée dans les gares régulatrices durant la première guerre mondiale. La largeur d'une voie « Décauville » était de 0,60m. © Service Historique des Armées

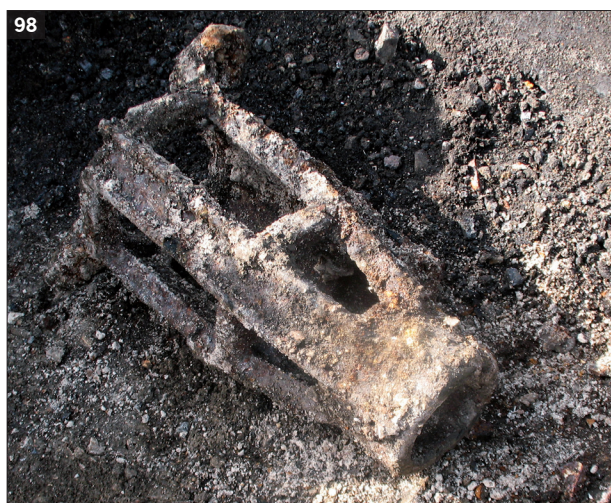
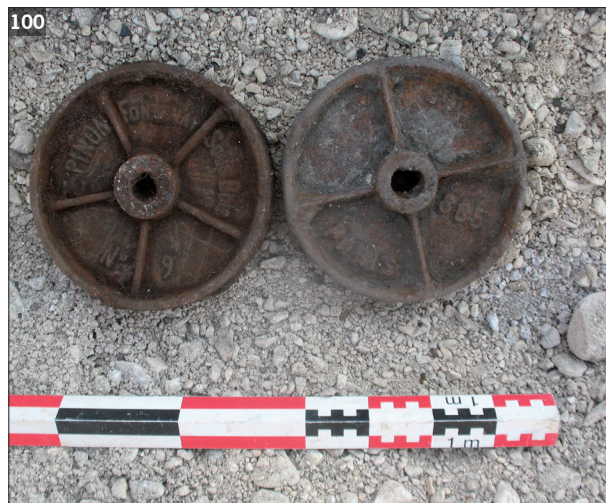
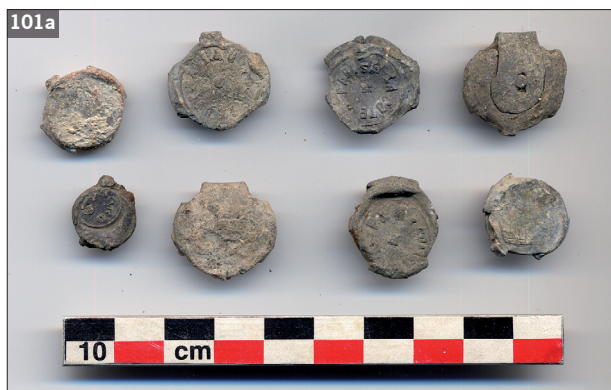
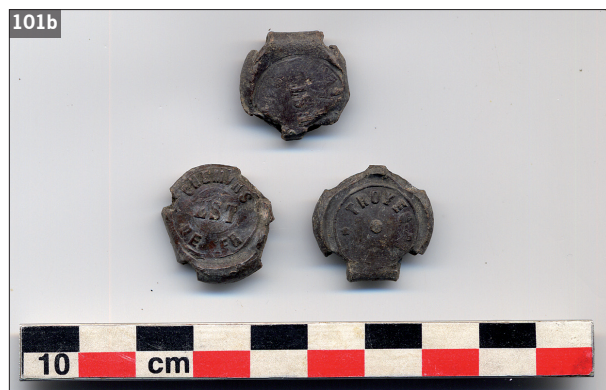
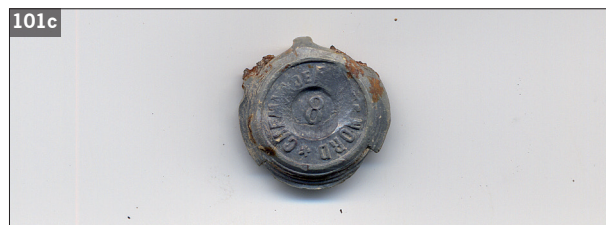
Fig.100 Roues pleines de charriot de manutention. © F. Devevey

Fig.101a à c Plombs à sceller les wagons. © F. Devevey

Fig.102a Seau indéterminé en zinc, marqué «Bullas 1917» (trouville de surface).
© F. Devevey

Fig.102b Détail du marquage «BULLAS 1917». L'application d'une date de fabrication laisse à penser à une éventuelle origine militaire et américaine de cet objet. © F. Devevey

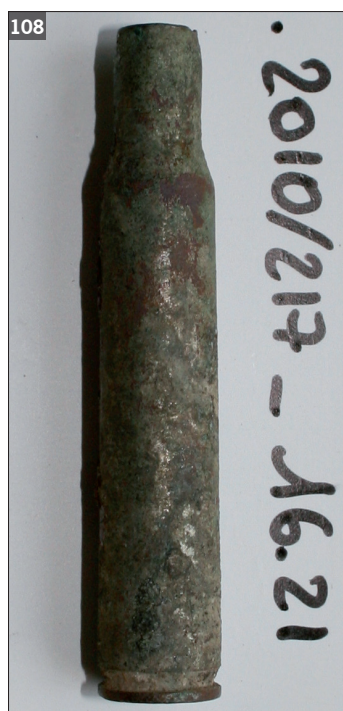
Fig. 108 Sondage 16: douille américaine de calibre 30.06 qui équipait les fusils U.S. «Springfield». © F. Devevey

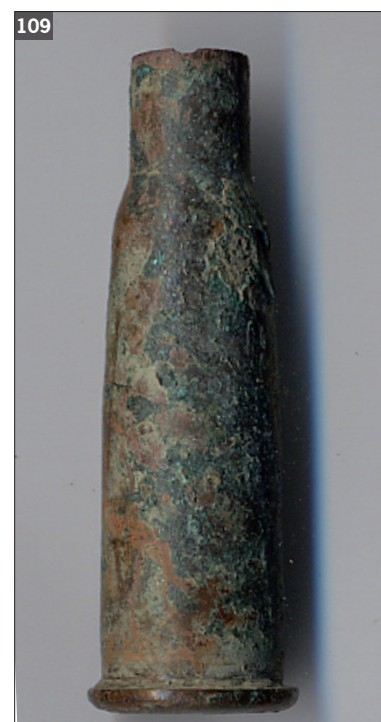
Fig. 109 Sondage 111: douille de calibre 8mm utilisée pour les fusils français Lebel, modèle 1886. © F. Devevey

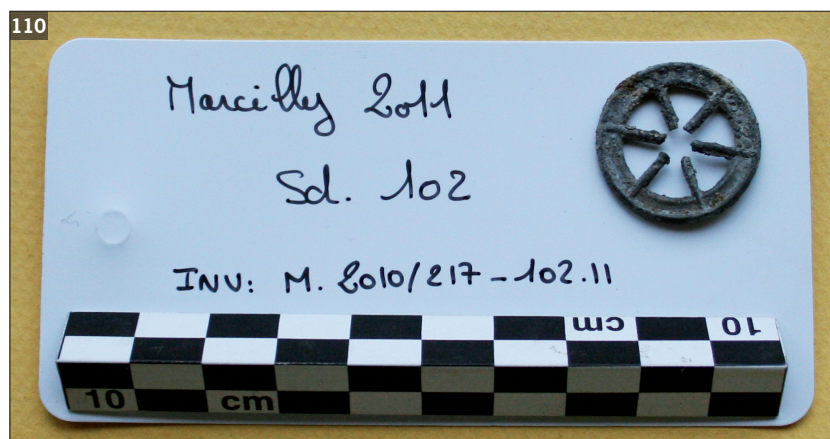
Fig. 110 Sondage 102 : élément d'insigne métallique de spécialiste? © F. Devevey

Ce fragment d'insigne de spécialiste pourrait appartenir à l'armée américaine, bien que le nombre de rayons soit supérieur à celui de l'objet trouvé lors de l'opération. Il s'agirait alors d'un attribut de chauffeur « Driver » de l' *U.S. Army*. Cependant il pourrait également s'agir d'un insigne d'officier français de section des chemins de fer de campagne ou du Régiment des chemins de fer (5^e Génie), bien que les modèles connues soient principalement en tissu ou brodés (fig. 106 à 108).

Enfin, après l'armistice de 1918, la compagnie de chemins de fer « Alsace-Lorraine » (A.L.) utilisa également ce genre d'insigne.
