# Bourgogne – Franche - Comté, Côte-d’Or, Longvic, ZAC de Beauregard, Zone 2: Fouille d’un “ pédiluve ” de Cavalerie du XVIIe siècle

Frédéric Devevey. Bourgogne – Franche - Comté, Côte-d’Or, Longvic, ZAC de Beauregard, Zone 2: Fouille d’un “ pédiluve ” de Cavalerie du XVIIe siècle. INRAP (Rapport de diagnostic). 2020. hal-04041826

# Fouille d'un « pédiluve » de Cavalerie du XVII<sup>e</sup> siècle

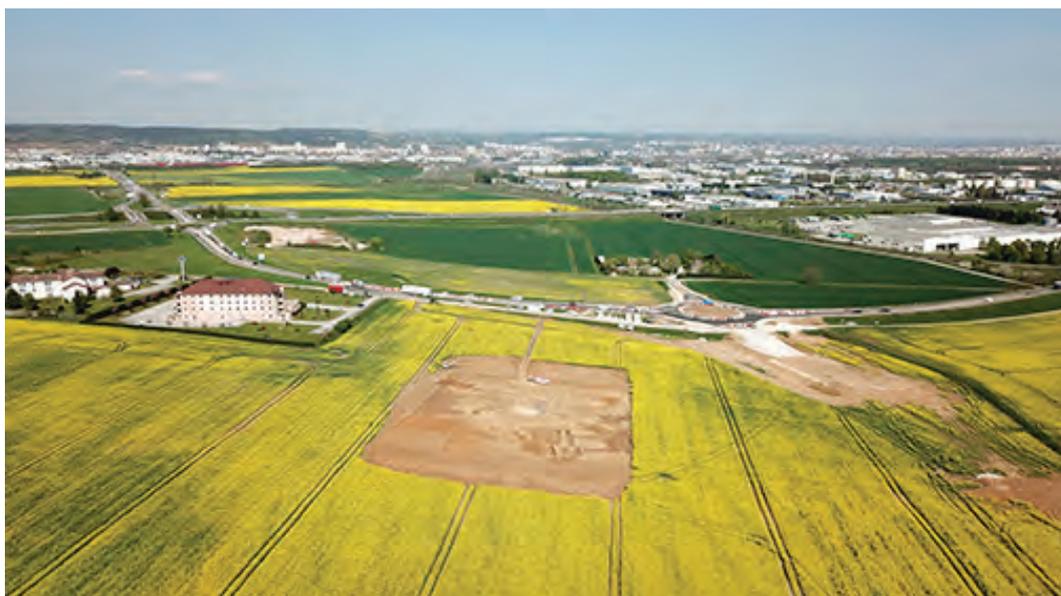
**Fig.1** Vue générale de la fouille, vue vers le nord. Les hôtels situés sur la gauche du cliché sont installés sur les anciens jardins du Château de Beauregard © Cl.Com'Air S.A.

Sur le secteur concerné par la fouille du « pédiluve » (Fig.1 et Fig.2), le sondage 3169 avait livré en 2013 les vestiges d'un vaste bassin d'époque moderne. Les deux côtés sud et est avaient été dégagés. Le côté ouest avait seulement été aperçu.

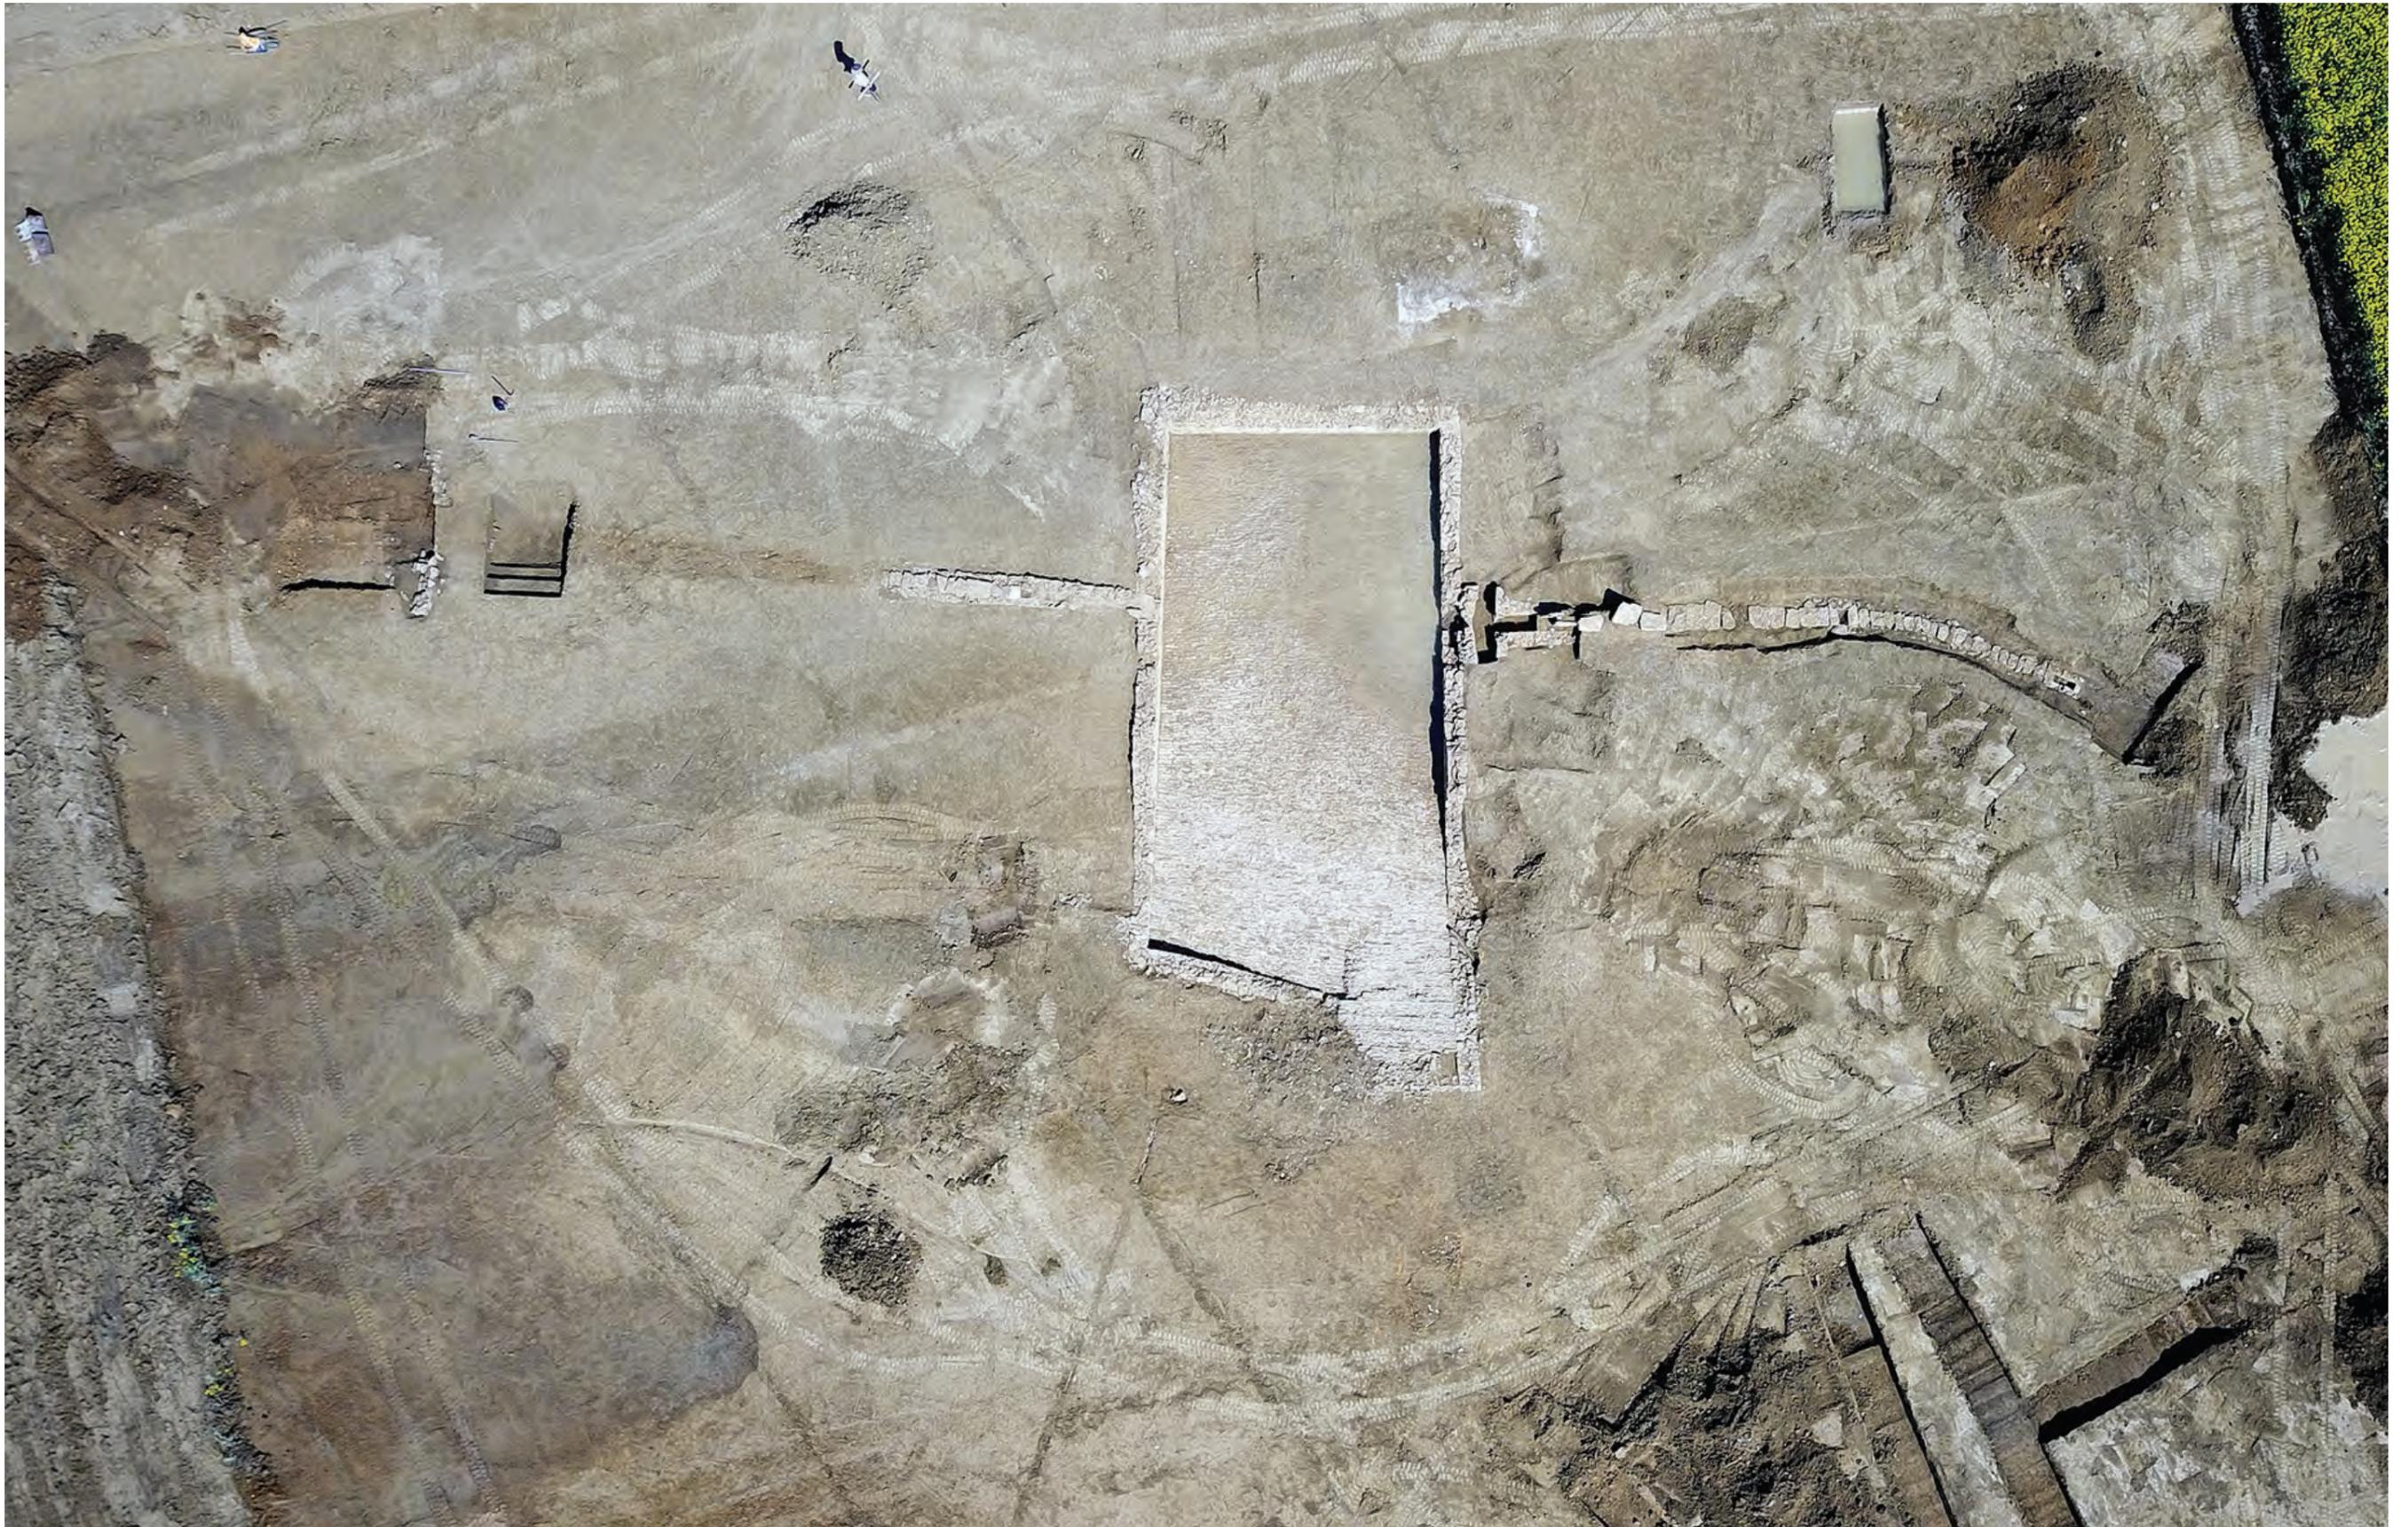
Fig.2 Vue générale de la fouille par drone © Cl.Com'Air S.A.

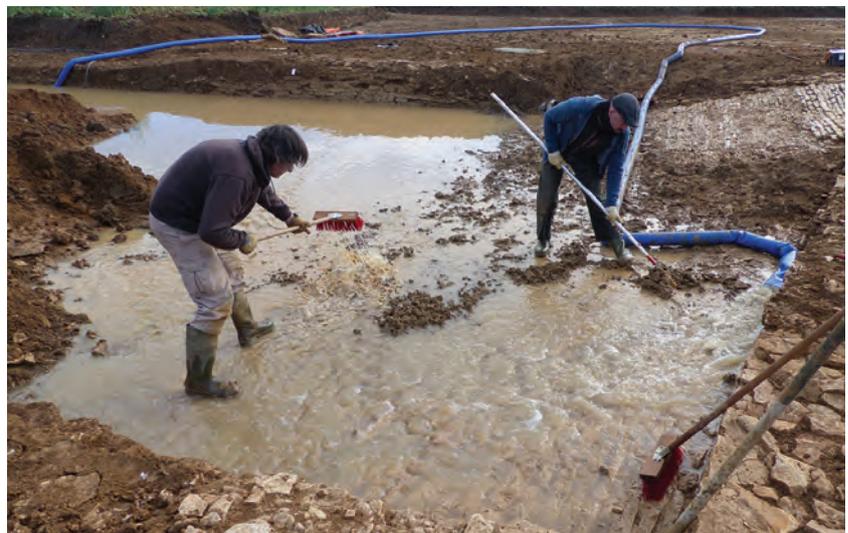
**Fig.6** Nettoyage du bassin à l'aide d'une pompe en circuit fermé © Cl. F.Devevey.

Le fond du pédiluve étant légèrement en pente depuis la rampe (au sud) jusqu'à sa limite nord, nous nous sommes rapidement aperçus que le fait de faire écouler de l'eau en continu dans le fond, permettait, à l'aide de rasettes et de gros balais de cantonniers d'évacuer assez facilement les sédiments collés au fond, tout en permettant la collecte de mobilier ainsi que l'utilisation d'un détecteur de métaux et que le prélèvement de sédiments pour les futures études palynologiques et parasitologiques (Fig.6 et Fig.7). Pour cela, il suffisait de pomper une partie de l'eau du bassin dans la partie basse et de la reprendre depuis la rampe, en circuit fermé.

Bien qu'assez contraignante physiquement, cette méthode a permis de procéder à un nettoyage plus que convenable et relativement rapide de l'ensemble des maçonneries et du fond du bassin.

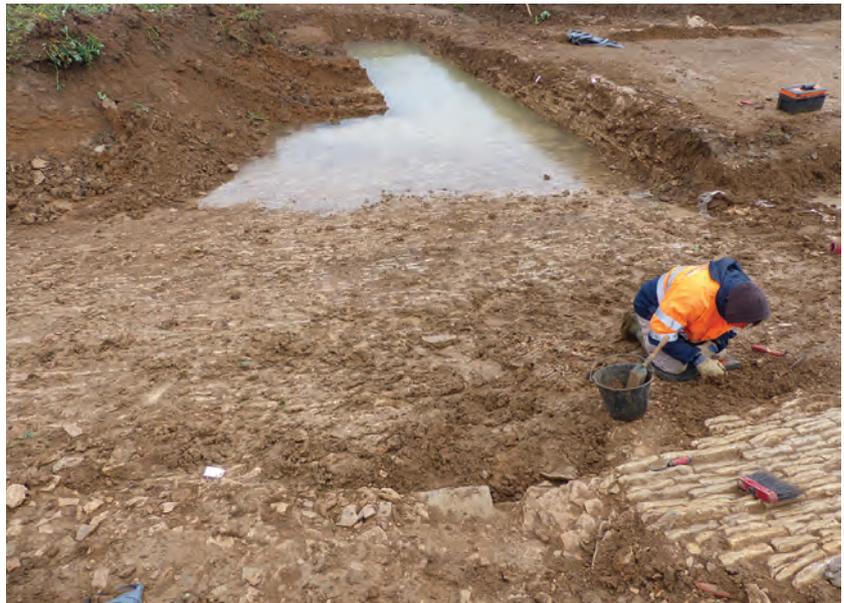
**Fig.7** Fouille manuelle du dallage du bassin durant le décapage © Cl.F.Devevey.

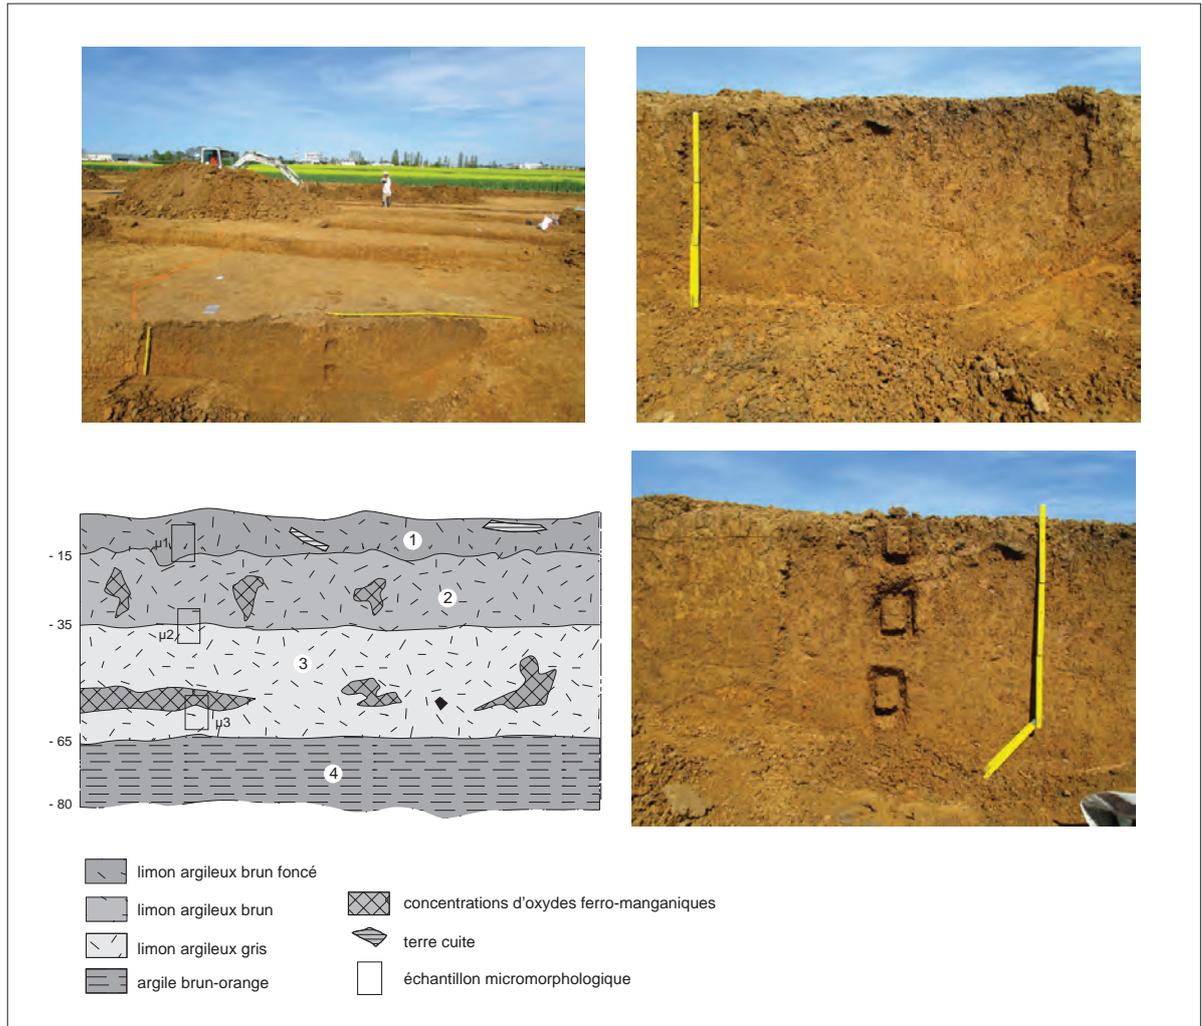
**Fig.8** Illustrations photographiques des dépôts de bas de pente jouxtant le pédiluve

Trois échantillons micromorphologiques,  $\mu 1$  à  $\mu 3$ , ont été prélevés sur la hauteur de ce profil (**Fig.8**), afin d'apporter d'éventuels compléments d'information sur la composition des dépôts.

Les dépôts observés sur cette coupe de terrain sont fortement marqués par le brassage et l'oxydation des constituants, mais présentent des caractéristiques texturales attestant leur filiation. Tous sont issus de l'évolution pédologique du terrain sous-jacent, formé par des marnes du début du Quaternaire (Clair 1982). Le brassage de ces dépôts est lié à la fois aux processus de colluvionnement sur la pente et à l'activité biologique. Les oxydations sont la conséquence des variations d'humidité qui ont affecté le profil, sans doute principalement sous l'effet des battements de la nappe phréatique.

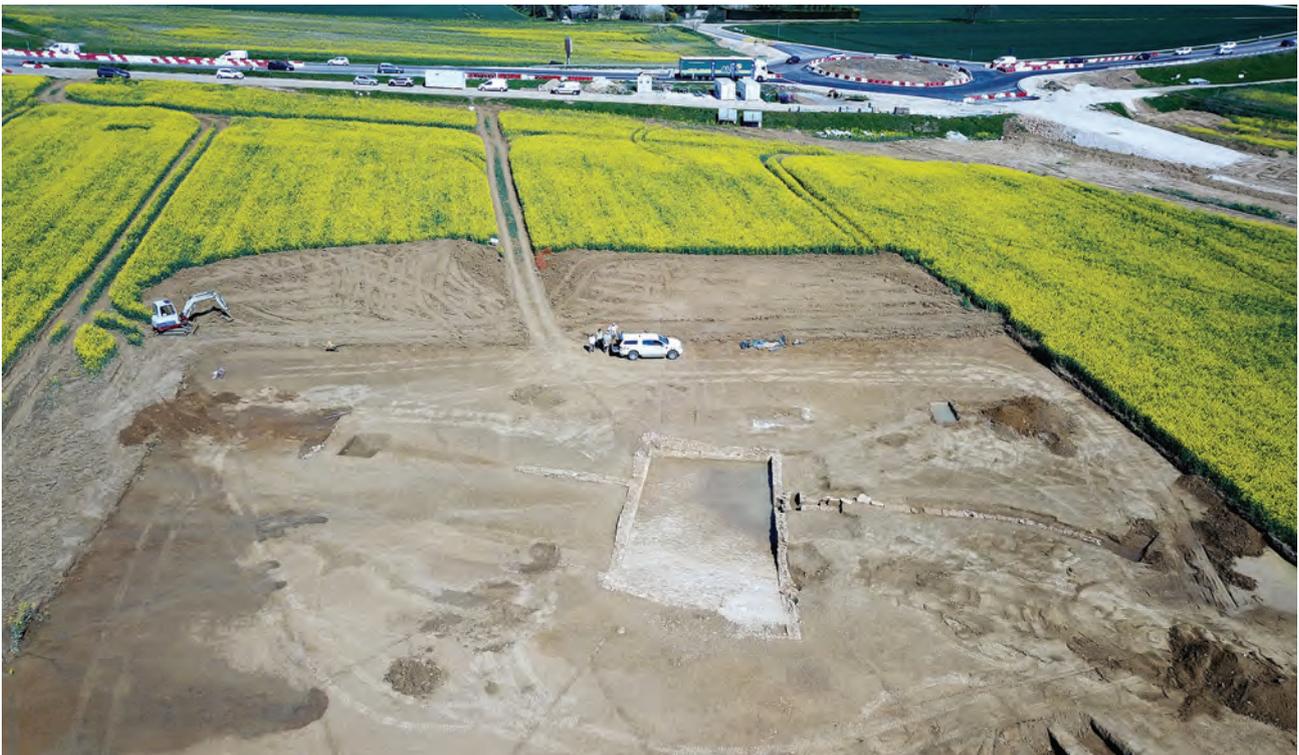
**Fig.10** Vue d'ensemble de la fouille, vers le sud © Cl.Com'Air S.A.

Le pédiluve, terme général utilisé pour l'occupation du XVII<sup>e</sup> siècle sur le site, a été divisé en trois ensembles distincts qui correspondent à ses trois principales composantes (Ens.1, Ens.2, Ens.3).

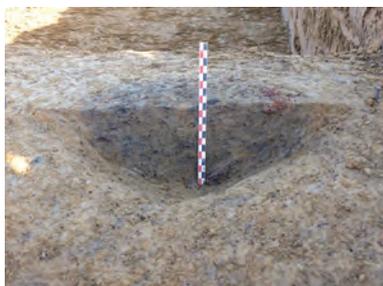
**Fig.13** Coupe sud dans la structure UF.135 © Cl.J.L.

Les couches de colluvions qui s'y rapportent sont les Us.126, 127, 128, 130, 132, 133, 134. Seules deux « véritables structures ont été identifiées : Us.135 (**Fig.13**) et 150. Le mobilier est décrit dans l'étude *infra*.

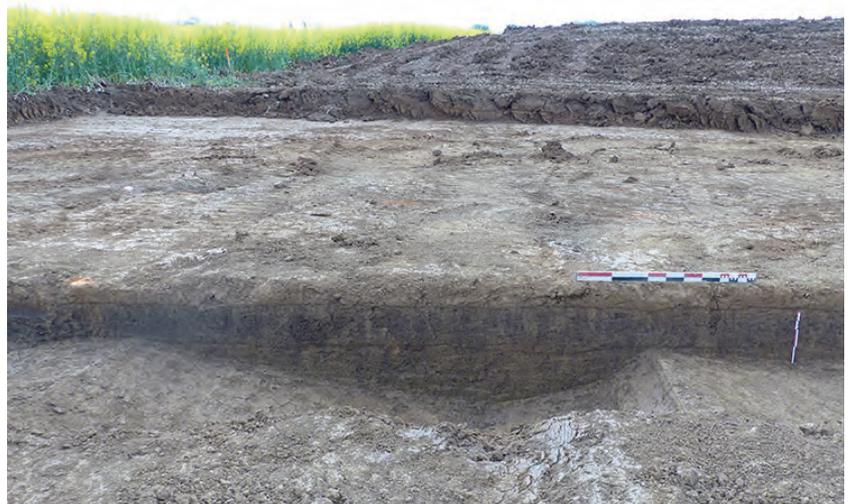
**Fig.15** Mise en évidence du niveau anthropisé

Les tests mécaniques pratiqués en différents endroits (**Fig.20 à Fig.26**) montrent que nous ne sommes pas en présence de structures creusées mais d'un niveau anthropisé pouvant atteindre une trentaine de centimètres d'épaisseur (**Fig.15**). Dans l'angle sud-est de l'emprise, ce niveau a pu être bien mis en évidence. Il se caractérise par un limon argileux brun à noir, charbonneux. Plus à l'ouest, cette couche, moins riche en charbons de bois, est de couleur grisâtre et contient plus ou moins d'inclusions d'oxyde de manganèse.

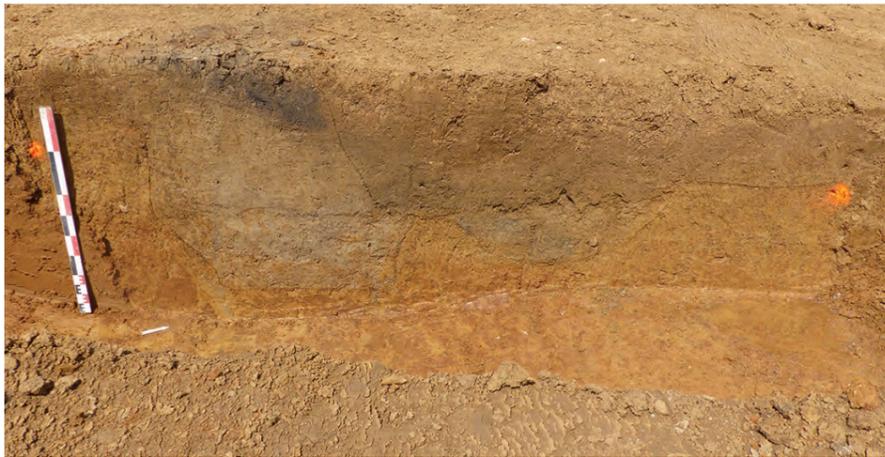
Fig.27 Vue en coupe de la fosse 135 (à gauche) recoupée par le fossé 131

En plus de ce niveau anthropisé, la fouille de l'ensemble 6 a tout de même permis la découverte de deux structures excavées. La première, la structure 135, est une fosse qui est en partie recoupée par le fossé 131 (Fig.27 et Fig.28).

De plan certainement circulaire à l'origine, son diamètre devait avoisiner 1,70 m. Son profil présente des bords évasés en surface, puis bien droits et verticaux par la suite, avant de s'évaser à nouveau. Le fond de la structure est plat. Conservée sur 1,10 m de profondeur, son comblement principal se compose d'un limon argileux gris, compact et hétérogène, moucheté avec de l'argile orange (Fig.27 et Fig.28). Une poche de limon argileux noir, charbonneux, contenant quelques tessons de céramique et des fragments d'argile cuite (torchis ou paroi de four) a été identifiée en surface. Cette poche charbonneuse correspond peut-être à une vidange de foyer.

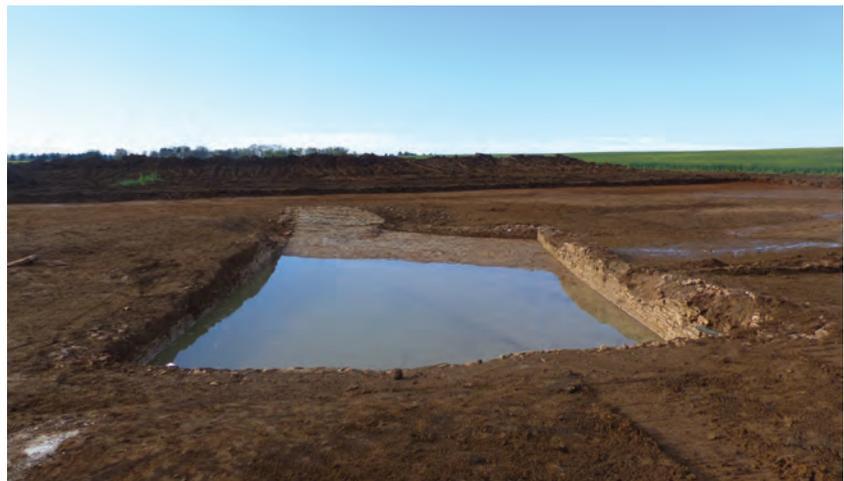
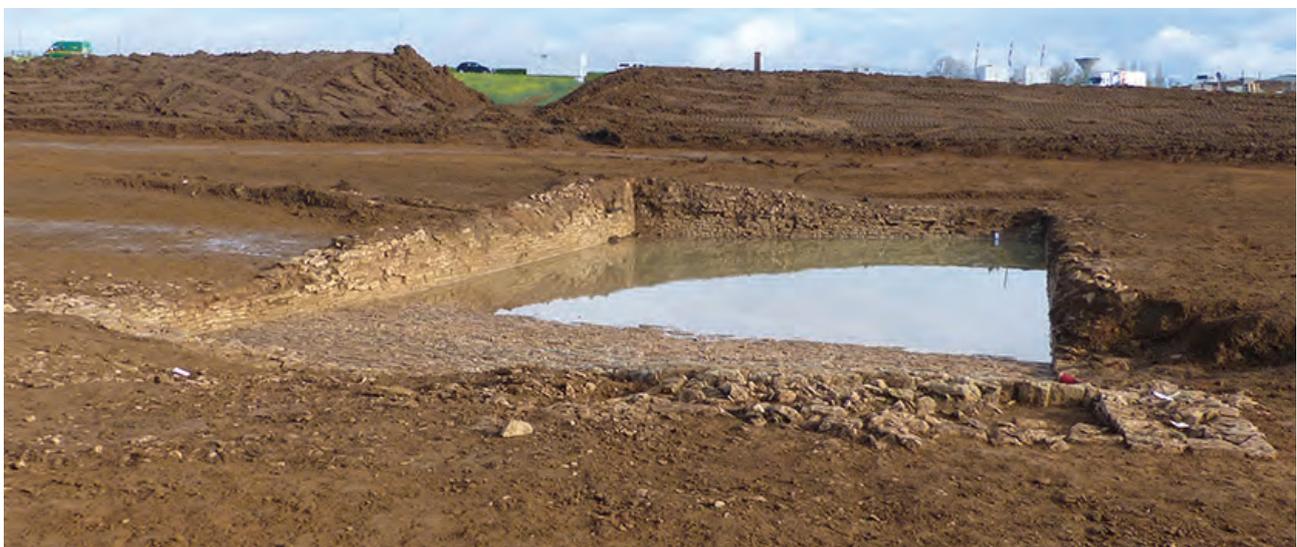
**Fig.30** Vue générale du bassin vers le nord © cl.FD

Sa morphologie (Fig.29 à Fig.31) correspond à un vaste bassin d'environ vingt mètres de long pour une largeur de dix mètres, creusé dans les limons argileux du terrain naturel au pied du versant est de la petite colline où ont été construits le Château de Beauregard (fin XVI<sup>e</sup> s. ?), puis plus tard, à la fin du XIX<sup>e</sup> s., le Fort de Beauregard.

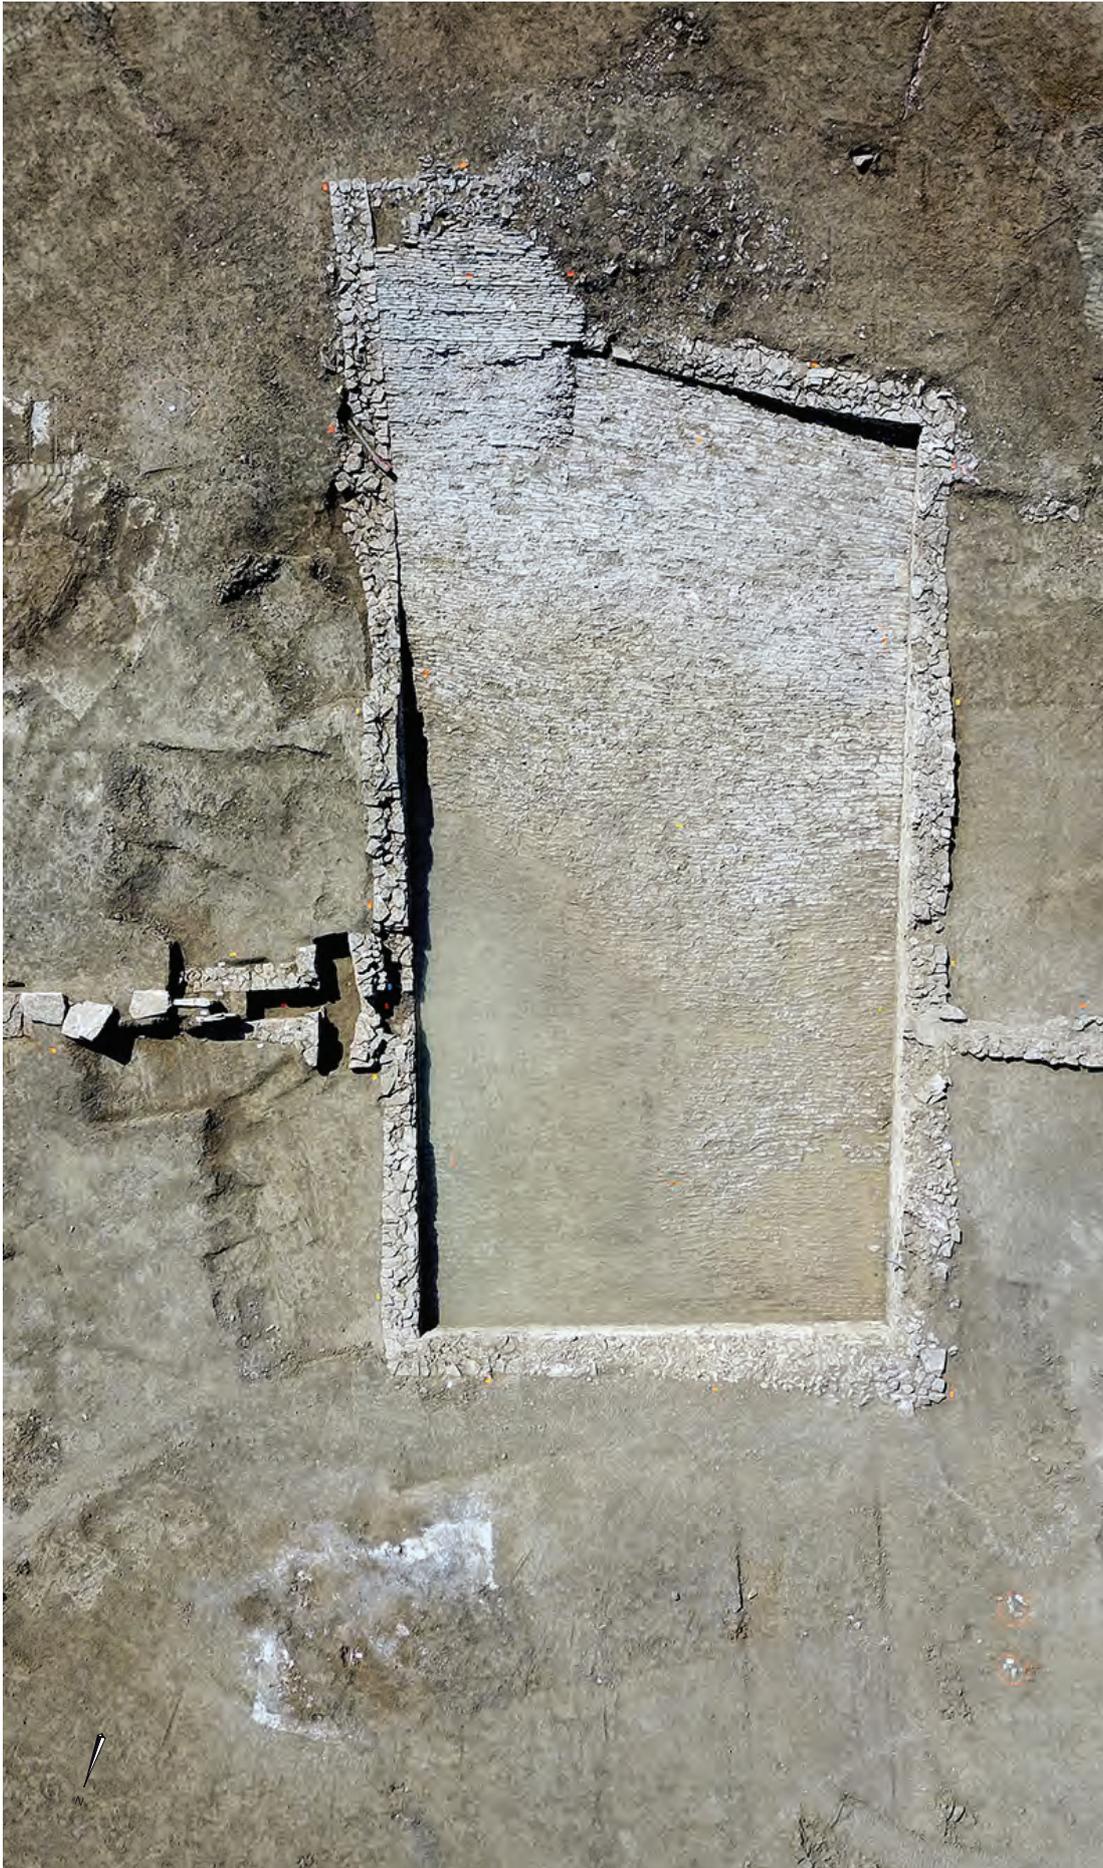
Fig.31 Vue verticale par drone du bassin © Cl.Com'Air S.A.

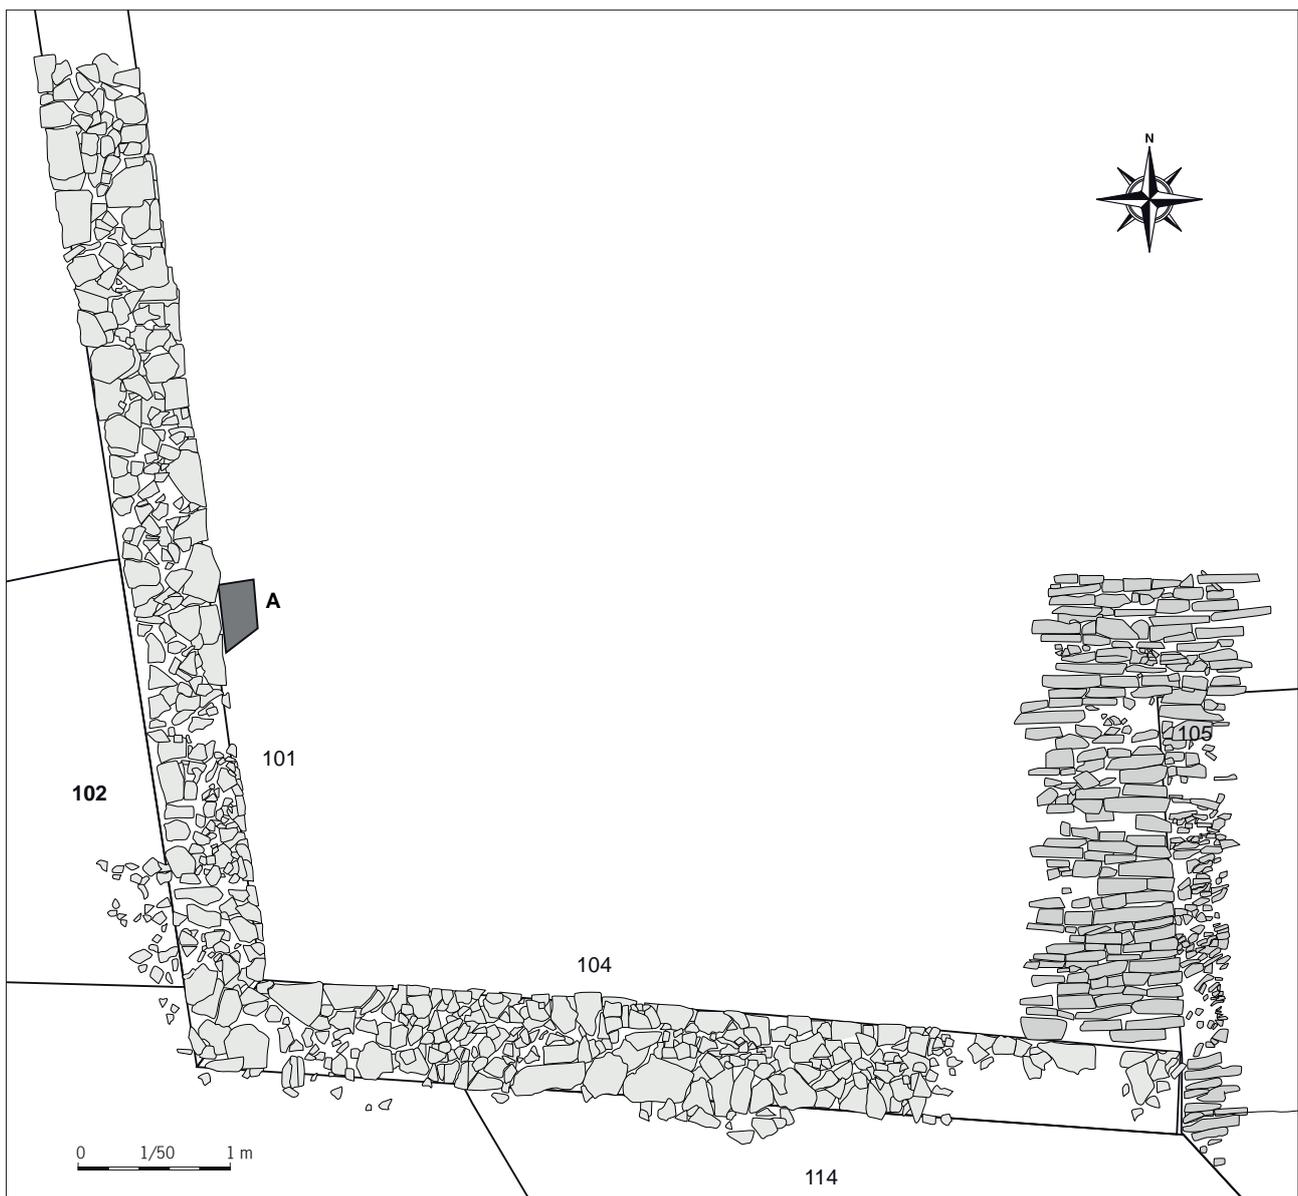
Fig.32 Murs 101 et 104 : mur du bassin du pédiluve

La partie supérieure du mur a été plus ou moins récupérée (au XIX<sup>e</sup> siècle ?). La hauteur maximale conservée a été observée au niveau de l'angle nord-ouest du bassin, à l'angle avec le mur Us.119. D'une manière plus générale, nous avons pu remarquer que les murs du bassin ont été mis en place avant le fond pavé (Us.109) et la rampe (Us.105). Leur hauteur initiale nous reste inconnue, mais les exemples connus et encore visibles (mais dans des contextes différents) montrent que de les maçonneries ne montaient pas très haut et devaient plutôt ressembler à des parapets.

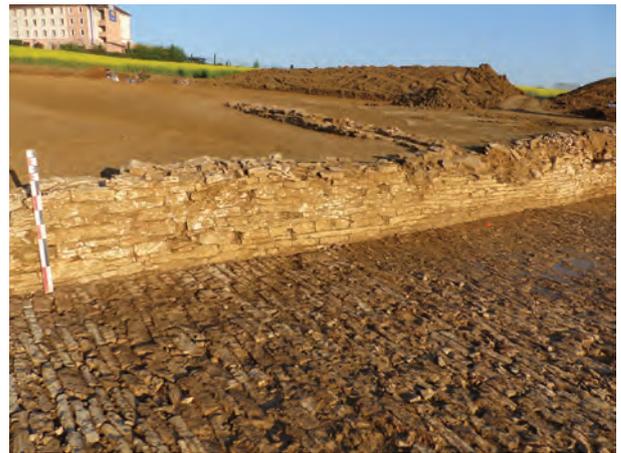
**Fig.34** Vue générale du mur Us.101. Vue vers le Nord-Ouest © cl. FD

Constitué de blocs calcaires équarris (Fig.33 à Fig.35) mais de modules différents, plus ou moins épais et larges, sa longueur était de 17,10 m pour une largeur de 0,70 m et une élévation conservée sur une hauteur de 1,20 m (soit environ 14 assises). Il s'agissait d'un appareil à moellons quadrangulaires parallélépipédiques et disposés en assises horizontales, avec la volonté de faire alterner et chevaucher les joints. Les assises étaient cependant de hauteur inégales. La qualité de la maçonnerie était plutôt moyenne par comparaison avec celle du fond du bassin (Us.109). Certains moellons étaient très abîmés, peut-être en raison de leur exposition prolongée à l'eau et aux éléments naturels dont le gel ?

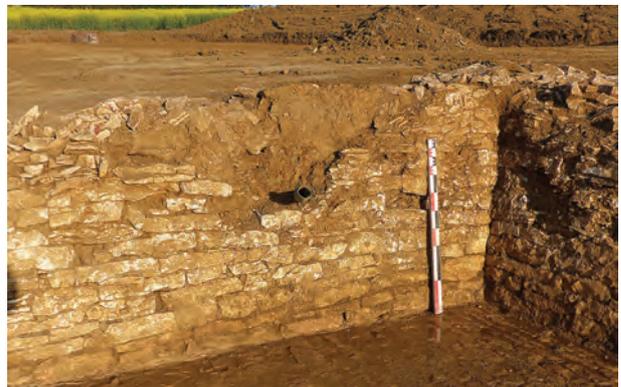
**Fig.35** Vue de l'angle nord-ouest du bassin, à la jonction entre le mur Us.101 (à gauche) et le mur Us.119, à droite. Noter le passage d'un drain agricole venu endommager le mur © cl. FD

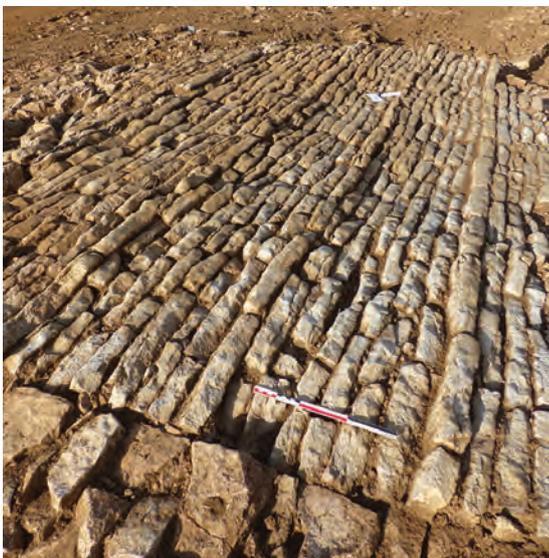
Fig.37 Vue de détail de la rampe d'accès au bassin (vue vers l'est)  
© CI,FD

Cette maçonnerie (**Fig.36 à Fig.38**), d'une grande qualité de conception, correspondait à la rampe d'accès au bassin. Elle était réalisée en dalles de calcaire posées verticalement. Contrairement aux moellons des murs du bassin, leur module était ici standardisé et présentait des dimensions moyennes de 17 cm x 25 cm pour une épaisseur de 0,05 m. Le calcaire constituant les éléments de cette rampe était identique à celui utilisé pour le fond du bassin. Il s'agissait d'un matériaux très compact et dense

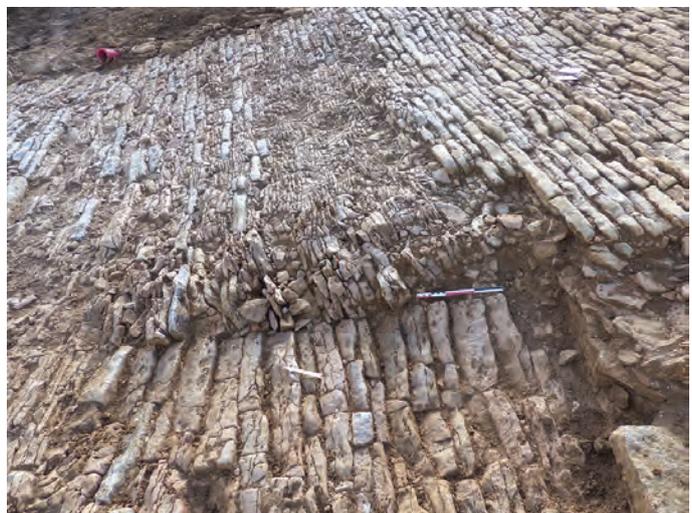
Fig.38 Vue de détail des pierres fragmentées de la rampe © CI,FD

Certaines de ces dalles étaient presque totalement fragmentées (mais toujours en place) (**Fig.38**).

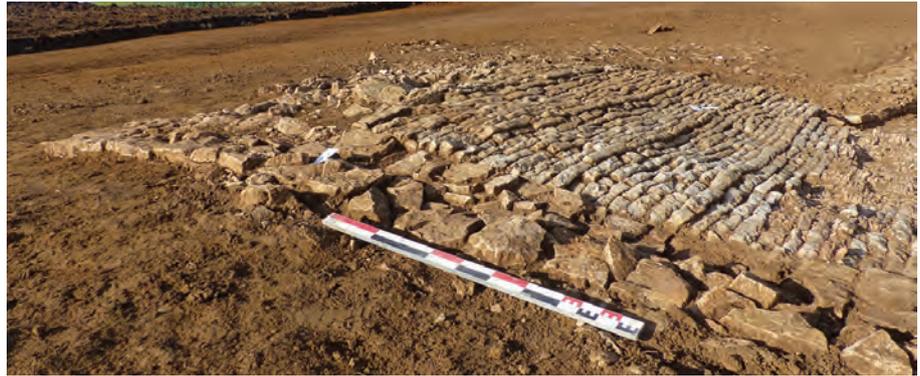
**Fig.41** Vue générale vers le sud, du mur US.107. Au second plan, le système de vidange du bassin est bien visible, ainsi que la rampe d'accès, à l'arrière-plan © Cl.FD

Il s'agissait du mur Est du bassin du pédiluve (**Fig.39 à Fig.43**). Il présentait la même technique de construction que les murs 101, 104 et 119. Sa longueur était de 20,40 m pour une largeur de 0,60 à 0,70 m. Il était conservé sur une hauteur comprise entre 0,03 m et 1,13 m. Il était plus long que son pendant, le mur Us.101 qui se refermait pour permettre le positionnement de la rampe d'accès.

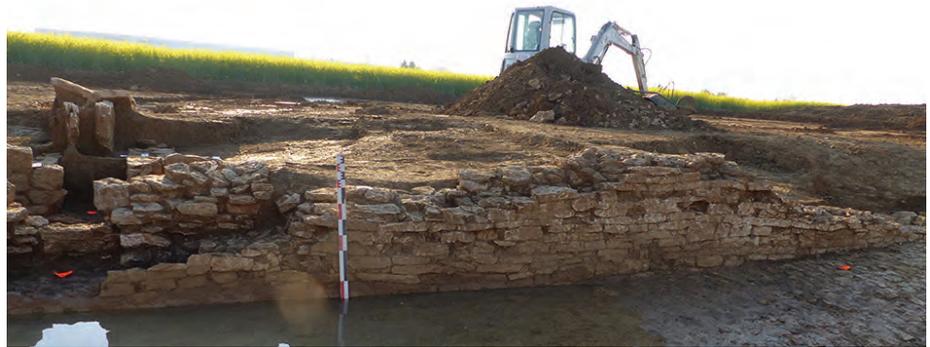
**Fig.42** Sur cette vue de détail, on peut observer que les pierres de la rampe Us.105 viennent s'appuyer contre le mur 107 © Cl.FD

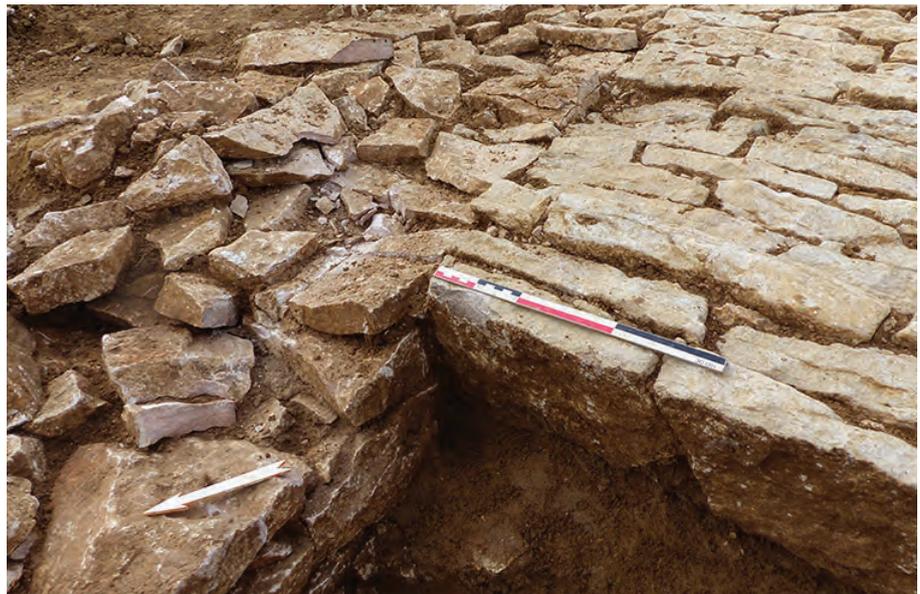
**Fig.43** Vue vers l'est de la fondation du mur 107, masquée à l'origine par l'Us.105 © Cl.FD

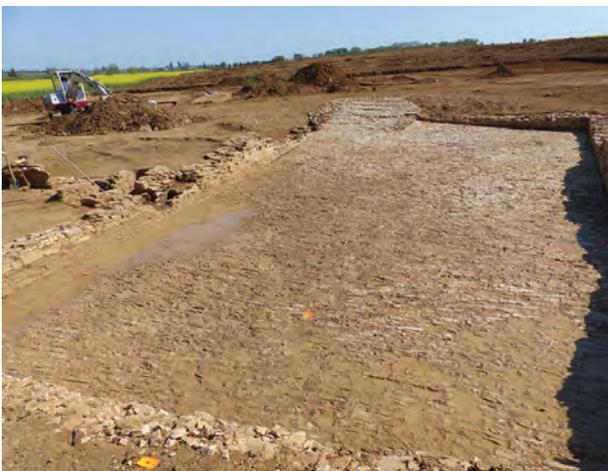
**Fig.44** Vue générale du pavage du fond du bassin, vue vers le sud. L'eau encore présente au fond de la structure arrivait par un phénomène de capillarité. Sa localisation au droit de l'exutoire indique la présence d'un point bas, logiquement placé dans le fond du bassin.

Il s'agissait ici du sol du fond du bassin, constitué d'un vaste hérisson de courtes dalles en calcaire, posées de chant (**Fig.44 à Fig.51**). Elles étaient équarries et avaient un module assez standardisé : 0,30 m de large pour l'arrête, 0,35 m de long, pour une épaisseur de 0,10 m en moyenne.

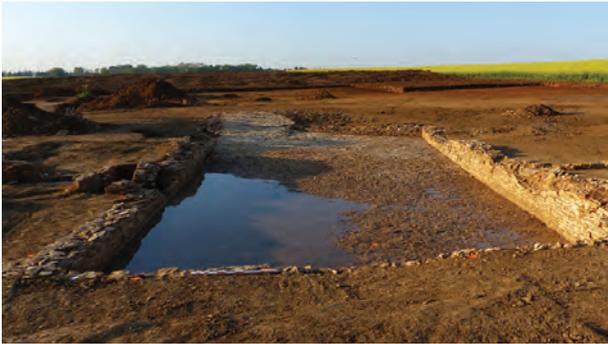
**Fig.46** Sur ce cliché, la remontée de l'eau par capillarité marque bien la présence d'un point bas dans le fond du bassin

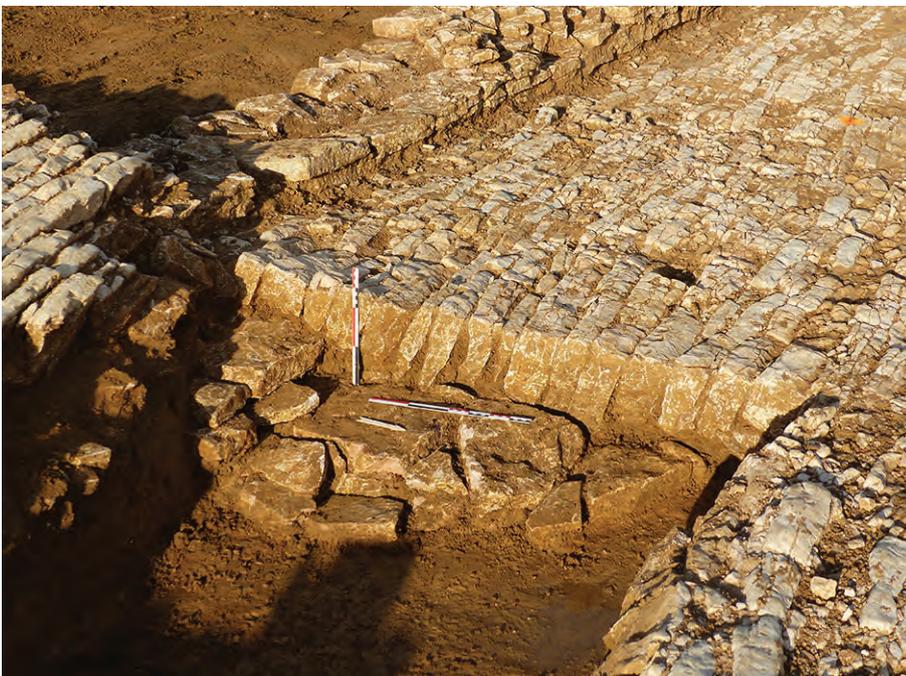
**Fig.50** Le démontage manuel d'une partie de la rampe a permis de mettre au jour la technique de mise en place du « pavage » du fond du bassin. Il est possible de constater la grande qualité de l'ouvrage...  
© Cl.FD

Il est possible que le gel et les intempéries en soient la cause, bien que l'ensemble soit resté particulièrement compact et solide, traduisant une très bonne maîtrise de la technique. Ce « dallage » était donc implanté à la façon d'un hérisson, qui était posé à la fois sur une couche de remblais « de réglage » (Us.165) ainsi que plus ponctuellement sur une maçonnerie de réglage (Us.166). Cette dernière permettait de caler la rampe avec le revêtement du fond (Us.109).

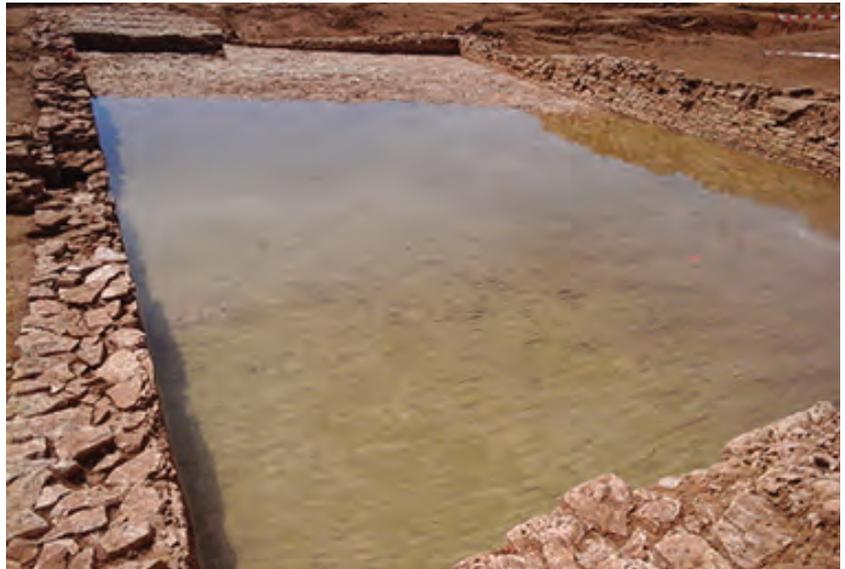
**Fig.51** Sur ce cliché, le niveau de l'eau correspond à son point le plus bas lorsque les vannes de vidange étaient ouvertes. La profondeur maximale de l'eau étant alors de 0.30 m dans l'angle nord-est du bassin © Cl.FD

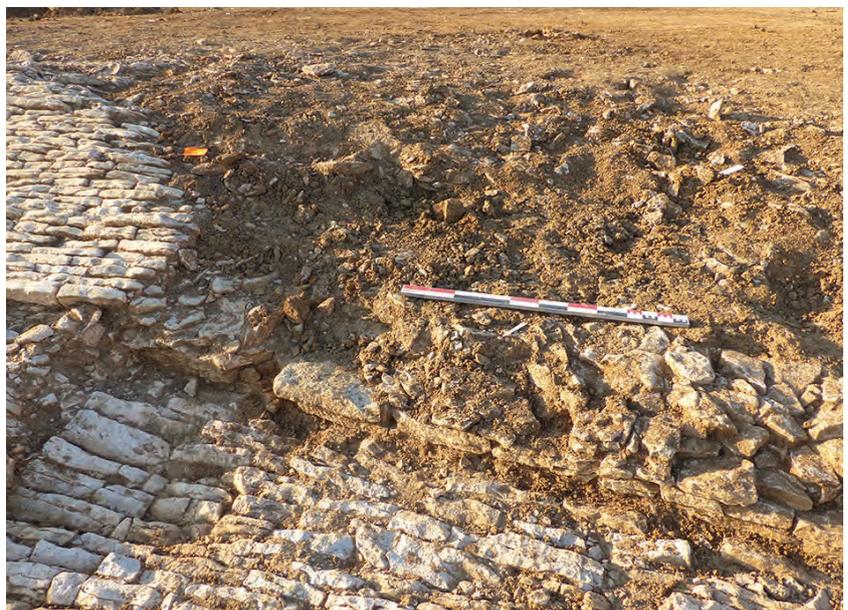
**Fig.52** Vue générale de l'Us.114, au droit du mur Us.104 et contre la rampe Us.105 © Cl.FD

Remblai pierreux en bordure ouest de la rampe Us.105 et bordure sud du mur 104 (Fig.52 et Fig.53).

Ce niveau couvrait en partie le mur Us.104 et s'appuyait contre la rampe (Us.105), sur l'Us.165. Son épaisseur était de 0,12 m et représentait en plan un plan ovoïde de cinq mètres par quatre mètres.

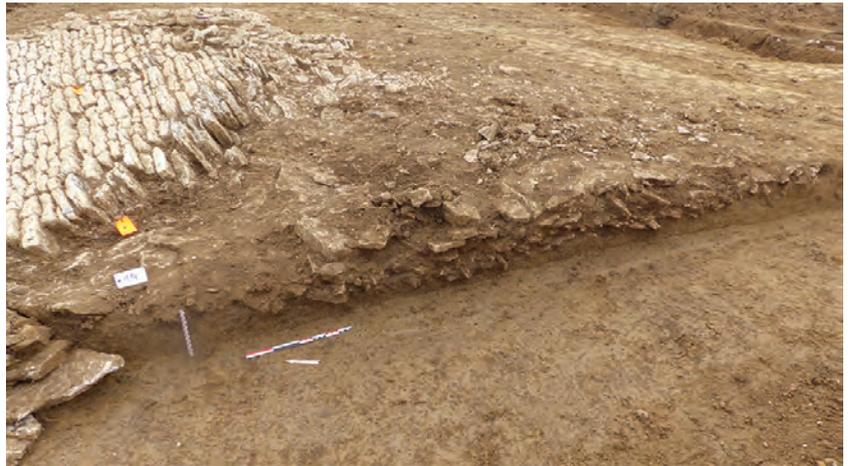
Fig.53 Coupe nord-sud dans la couche Us.114 © FD

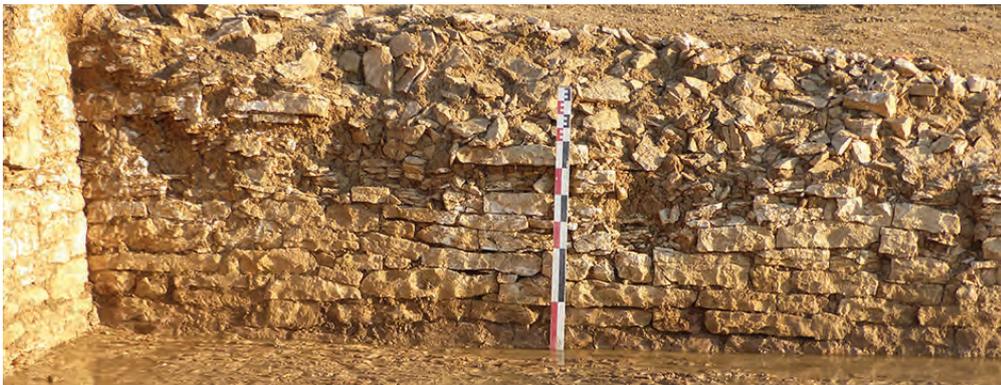
Fig.54 Tronçon du mur Us.119 et son angle avec le mur Us.101. Noter l'état délité de la majorité des pierres du parement © CI.FD

Mur nord du bassin du pédiluve, d'une longueur de 9,20 m pour une largeur de 0,70 m. Il était chaîné à l'ouest avec le mur 101 et avec le mur 107 à l'Est (Fig.54 et Fig.55).

Il était constitué de blocs calcaires équarris mais de modules différents, plus ou moins épais et larges (Fig.56). Comme pour les autres murs, il s'agit d'un appareil à moellons quadrangulaires parallélépipédiques et disposés en assises horizontales, avec la volonté de faire alterner et chevaucher les joints. Les assises sont de hauteur inégales. La qualité de la maçonnerie est plutôt moyenne par comparaison avec celle du fond du bassin (Us.109). Certains moellons sont très abîmés, peut-être en raison de leur exposition prolongée à l'eau et aux éléments naturels dont le gel et le soleil ? Aucune trace de mortier entre les joints n'a été observée. Le liant est fait d'un sédiment argileux compact et homogène. La hauteur maximale conservée a été observée au niveau de l'angle nord-ouest du bassin, à l'angle avec le mur Us.101. Le mur 119 est conservé sur une hauteur maximale de 15 assises, soit environ 1,25 m environ. Les murs du bassin ont été construits avant le fond (119) et la rampe (105). Il a été également partiellement récupéré (au XVIII<sup>e</sup> - XIX<sup>e</sup> siècles ?), comme l'indiquent les cadastres du XVIII<sup>e</sup> qui ne relatent pas (ou plus) la présence de cette vaste structure

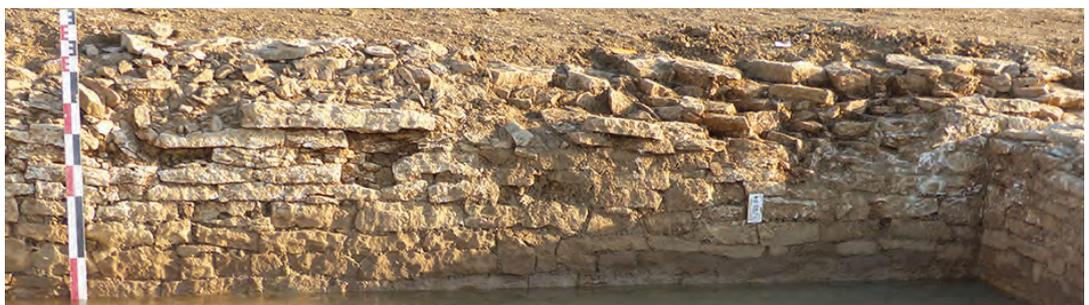
Fig.55 Tronçon du mur Us.119 et l'angle avec le mur Us.107 © CI.FD

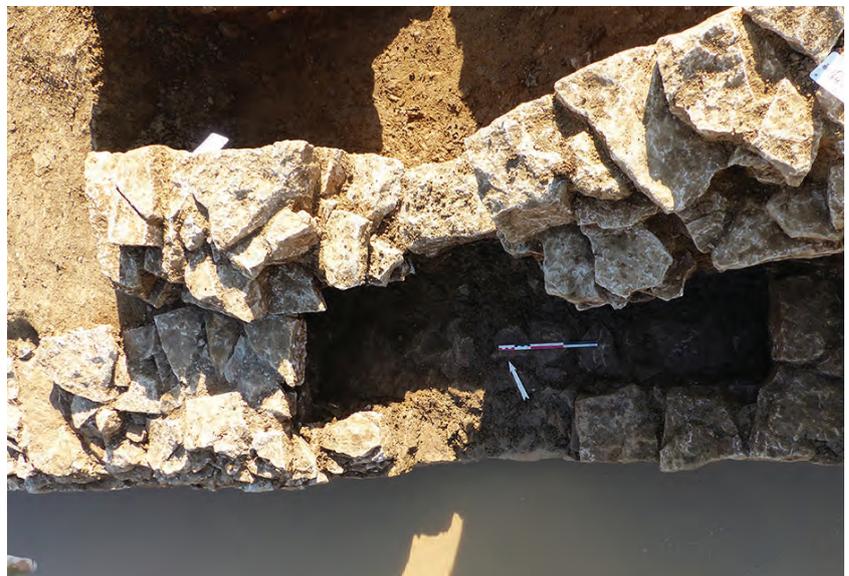
**Fig.57** Vue verticale du petit bac de décantation UF.151, implanté dans la maçonnerie du mur US.107. On peut remarquer la présence du second état de l'ensemble par la présence du muret US.145 © CI,FD

Cet aménagement atypique consistait en une cavité rectangulaire construite, installée dans l'épaisseur du mur Us.107 du bassin (Comblement Us.151-1) (Fig.57 et Fig.58).

Cette structure a été réalisée au moment de la construction du mur 107, mais a été remaniée lors de la mise en place des maçonneries Us.145 et 148. Elle a sans doute continué à fonctionner car elle n'a pas été obstruée. Ses dimensions étaient de 1,10 m pour 0,44 m de large.

Elle se présentait sous la forme d'un petit bac maçonné, comblé par un sédiment gris aquifère.
